Agência Reguladora de Energia e Saneamento Básico do Estado do Rio de Janeiro

**RELATÓRIO DE FISCALIZAÇÃO AGENERSA/CASAN Nº 130/2025**

| <b>UNIDADE/OBRA FISCALIZADA</b> | Estação de Tratamento de Água (ETA) 26 – Rio Caceribu | | |
| <b>PERÍODO DE FISCALIZAÇÃO</b> | 19/05/2025 | | |

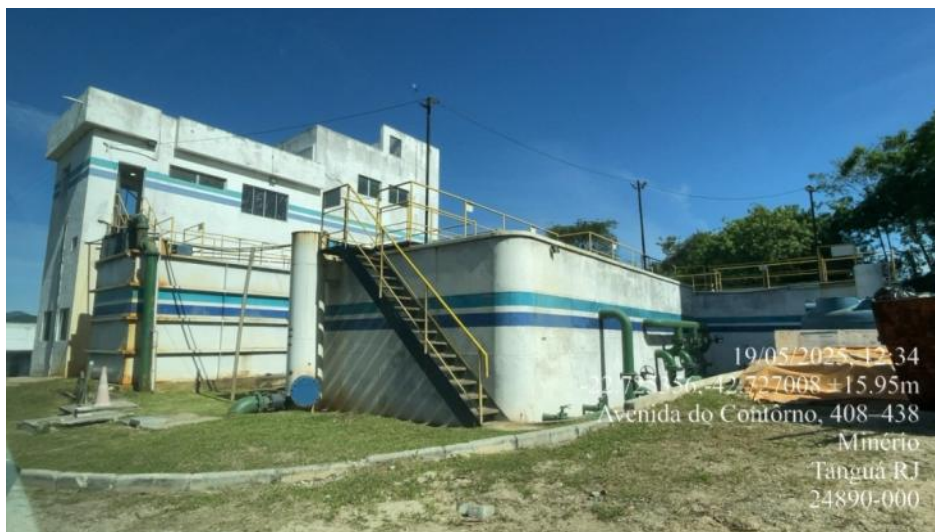
Foto 5 – Vista geral da ETA

### 1 Unidade sem identificação (Fotos 5, 19, 20, 21 e 24)

Conforme Lei nº 11.445/2007, art. 2º, inciso X, o controle social é um dos princípios fundamentais para a prestação de serviços públicos de saneamento básico. Sendo assim, uma identificação visível é essencial para garantir o acesso à informação.

- Realizar identificação na entrada da ETA;
- Identificar reservatórios e instalar para-raios;
- Identificar EEATs;
- Realizar sinalizações de segurança conforme NBR;
- Identificar tanques de sulfato de alumínio, bem como outros produtos químicos conforme necessário;

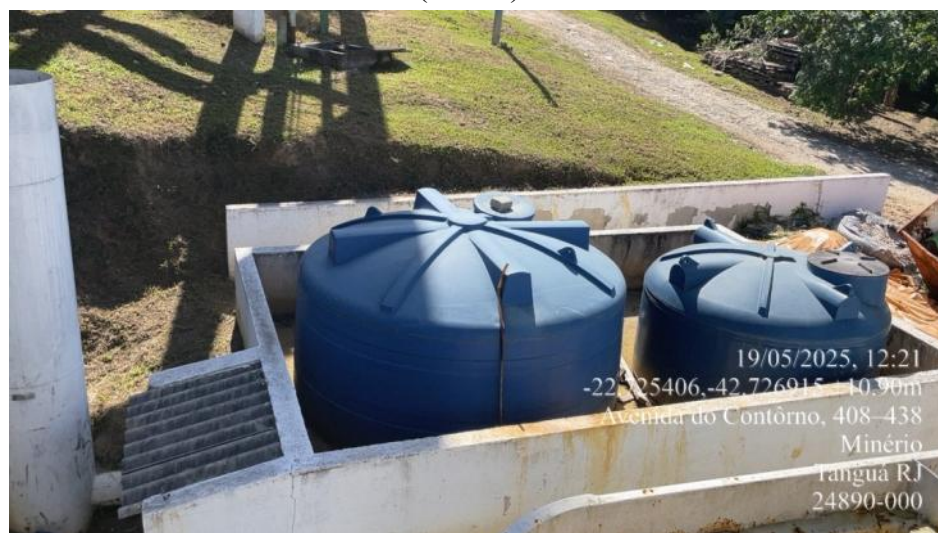
Foto 15 – Tanques de armazenamento de sulfato de alumínio sem identificação

### 3 Identificação de produtos químicos (Foto 15)

Conforme ABNT NBR 14725, a qual estabelece condições para criar consistência no fornecimento de informações sobre questões de segurança, saúde e meio ambiente, relacionadas ao produto químico.

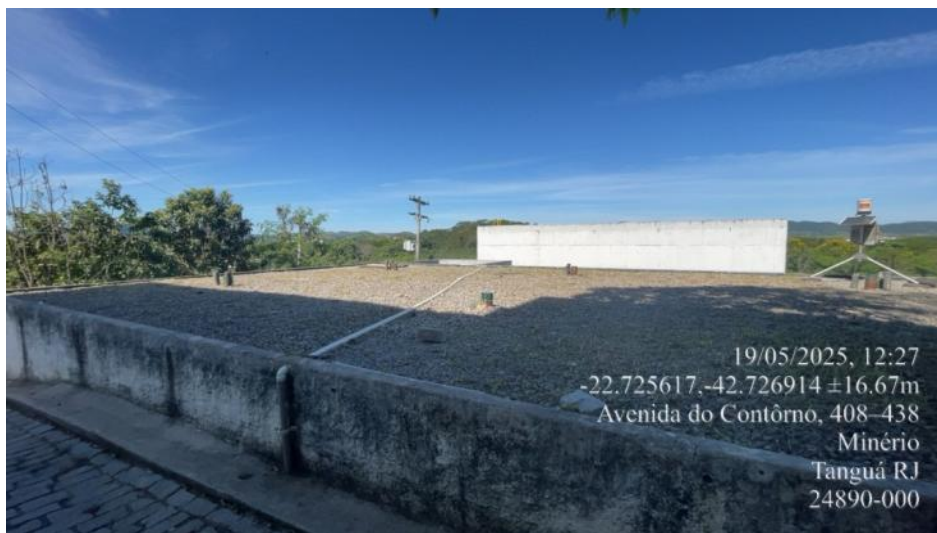
Foto 21 – Vista superior dos reservatórios

O hipoclorito de sódio é armazenado em forma de solução em dois tanques de 5000 litros (Foto 18) e aplicado de forma automatizada nos reservatórios (Foto 19), nos quais chegam por uma tubulação de 300mm. Os reservatórios não apresentam para-raio.

### 4 Uso de para-raio em reservatórios (Foto 21)

Conforme ABNT NBR 5419 que aborda a proteção contra descargas atmosféricas em estruturas que contenham líquidos ou gases inflamáveis.

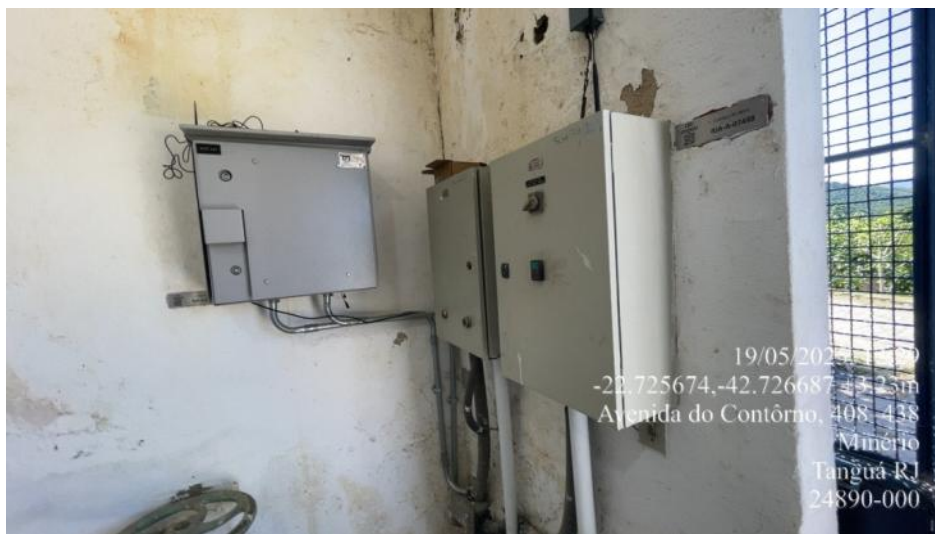
Foto 23 – Cabine elétrica da EEAT 1 sem sinalizações de segurança

### 2 Sinalização de segurança (Fotos 23, 26 e 27)

Conforme ABNT NBR 13434, que padroniza sinalização de segurança, é necessário sinalizar ambientes que ofereçam algum tipo de risco, com os símbolos padronizados para prevenção de acidentes.

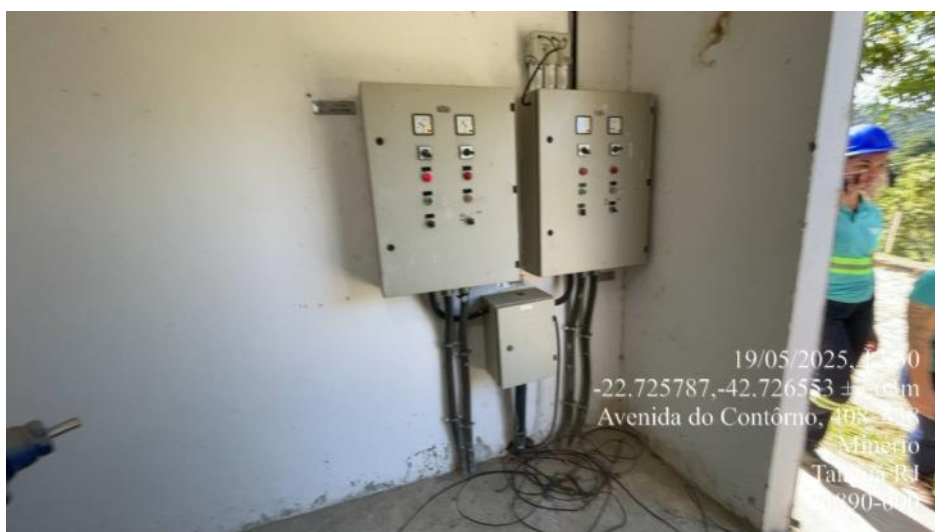
Foto 26 – Painelelétrico sem sinalização de segurança da EEAT 2

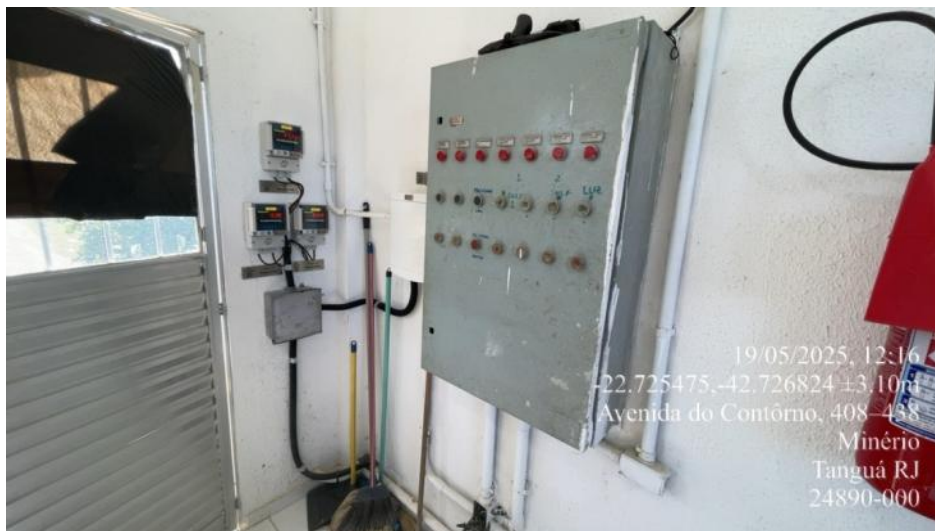
Foto 27 – Macromedidores e painel de comando da ETA

No momento da fiscalização a ETA estava com vazão de 66 l/s (Foto 27). Sendo as vazões do primeiro, segundo e terceiro módulo, respectivamente, 16,14 l/s, 23,04 l/s e 28,08 l/s.
