### RELATÓRIO DE FISCALIZAÇÃO AGENERSA/CASAN Nº 139/2025

| UNIDADE/OBRA FISCALIZADA | ETE Arraial do Cabo | | |
| OBJETIVO DA FISCALIZAÇÃO | Verificar a qualidade do tramento dos esgotos. | | |
| PERÍODO DE FISCALIZAÇÃO | 21/05/2025 | | |

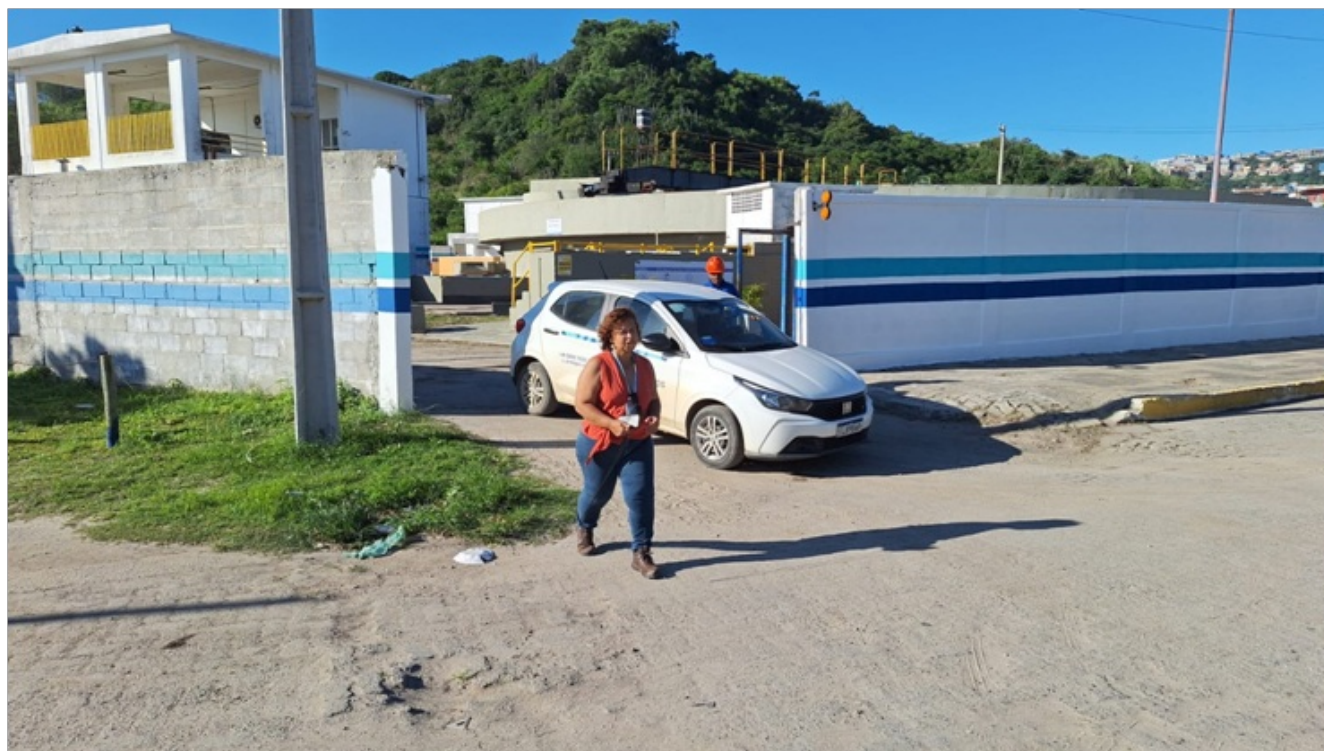
**Foto 2 –** Entrada da ETE Arraial do Cabo

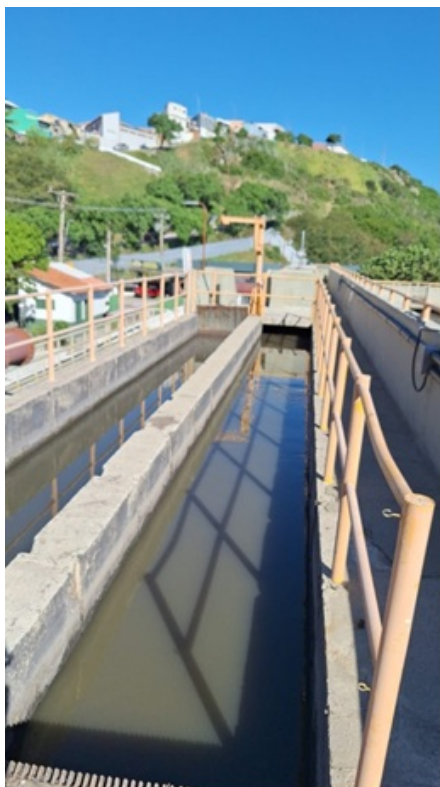
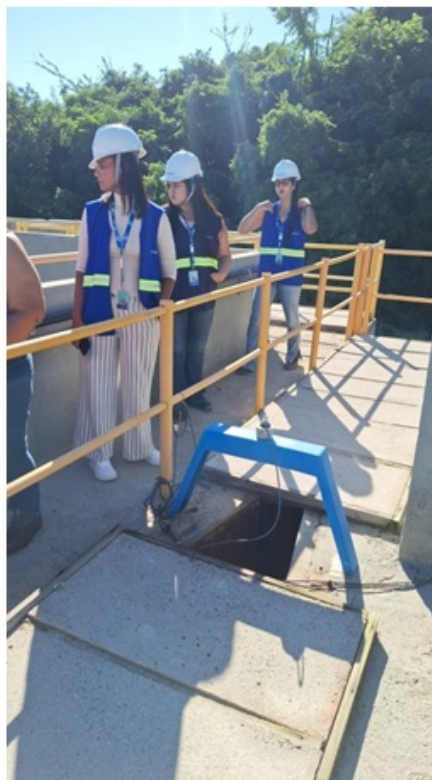
**Fotos 6 e 7 –** Gradeamento / Desarenador com duas câmaras; Calha Parchall com sensor ultrassônico.

A Concessionária deverá manter nos documentos diários a vazão afluyente da ETE, pois as medições são por sensores ultrassônicos e vão por telemetria ao CCO. Restabelecer, as réguas nas calhas Parchall para visualização já que não há medidor eletrônico.

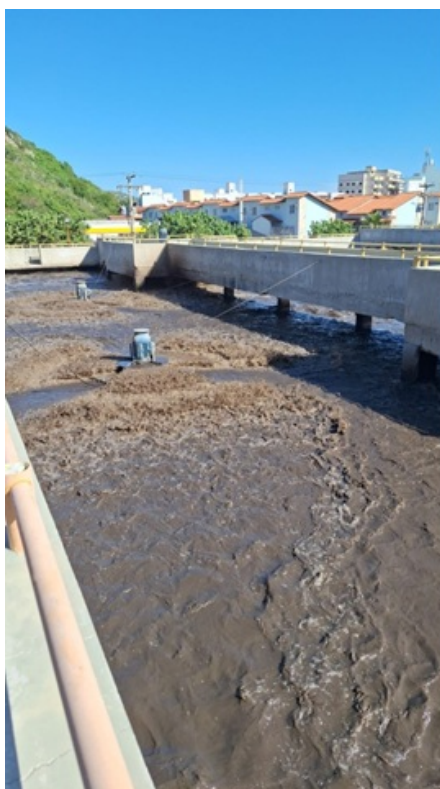
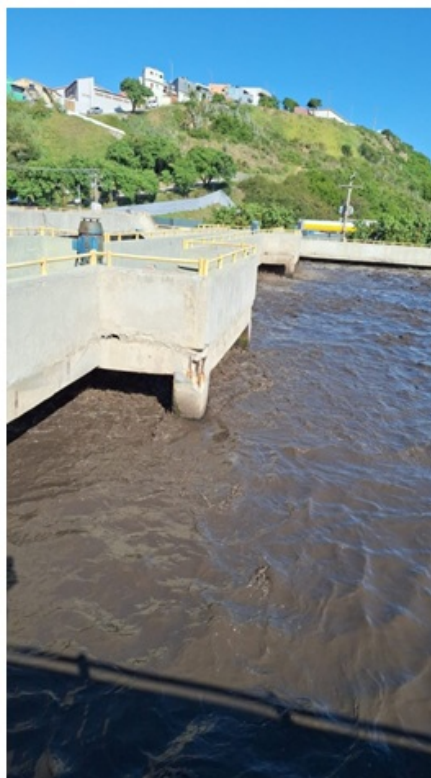
**Fotos 8 e 9 –** Tanque de aeração com 7 aeradores em operação; Estrutura das passarelas necessitando de reparo.

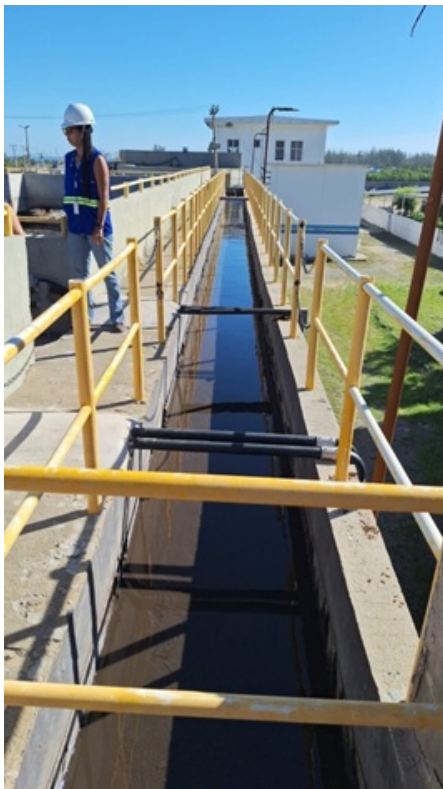
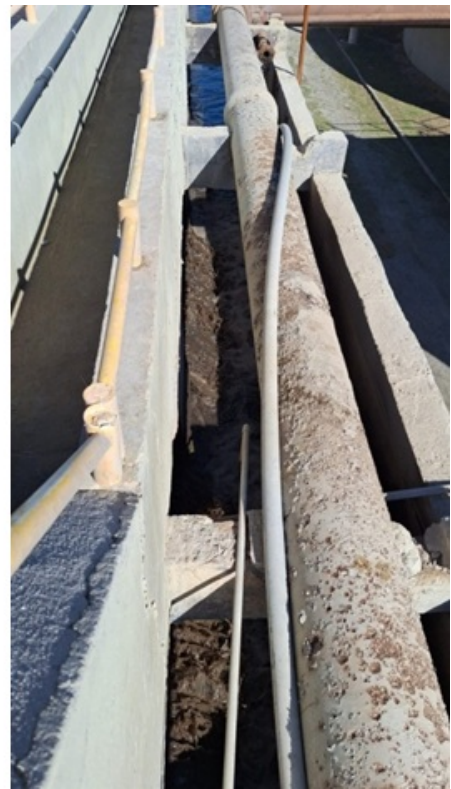
**Foto 10 e 11** – Recirculação do lodo do decantador para o tanque de aeração; Dosagem do PAC na saída do tanque de aeração para otimizar a sedimentação no decantador.

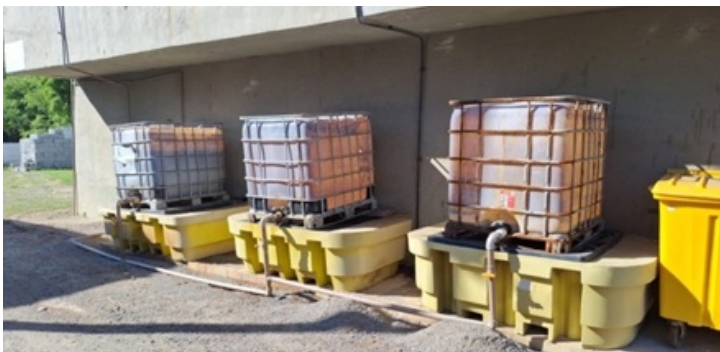
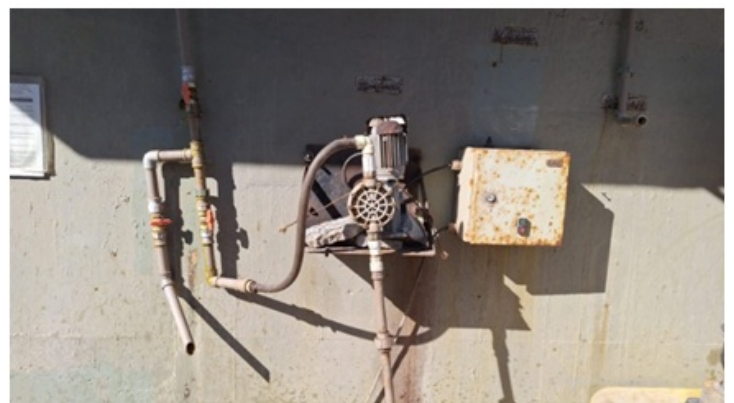
**Fotos 12 e 13** – Reservatórios de PAC com baía de contenção ; Dosador de PAC necessitando de manutenção.

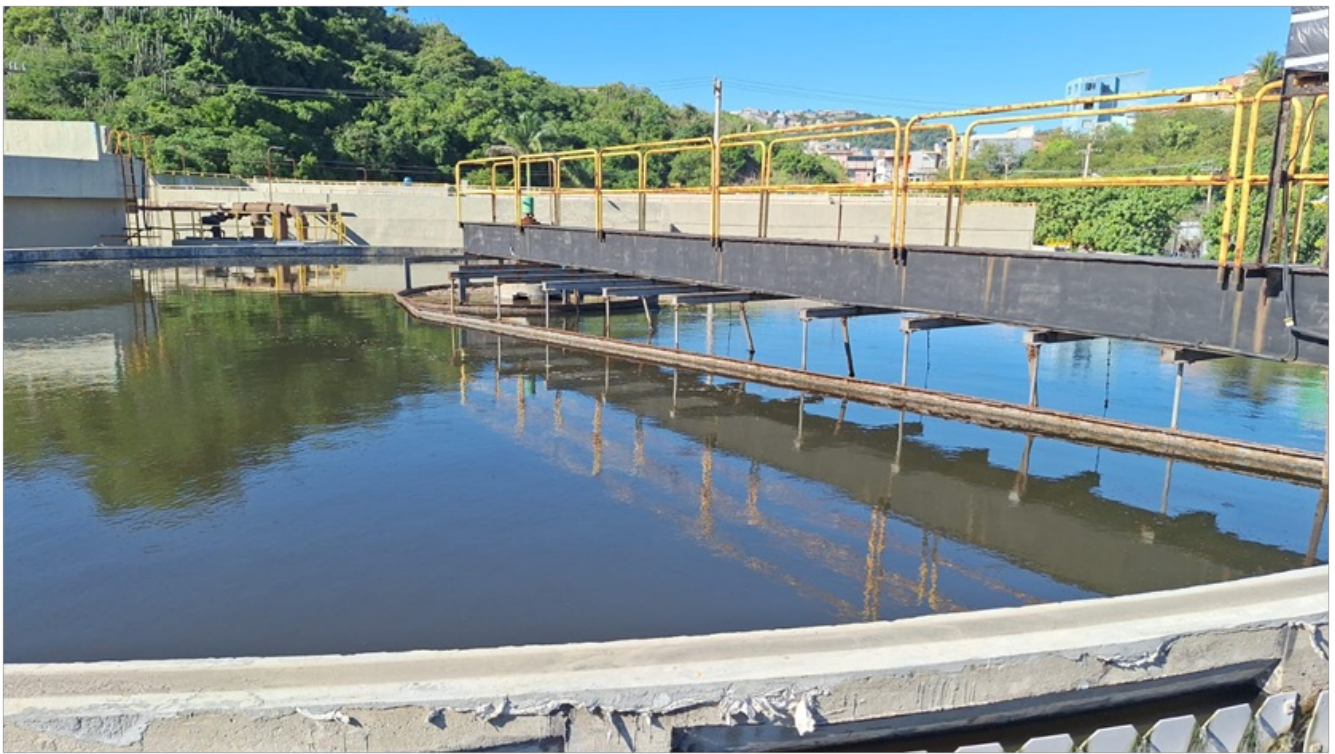
**Foto 14** – Decantador Secundário ( único ), com partes já bem oxidadas.

Oxidação das estruturas da passarela do raspador do decantador secundário.

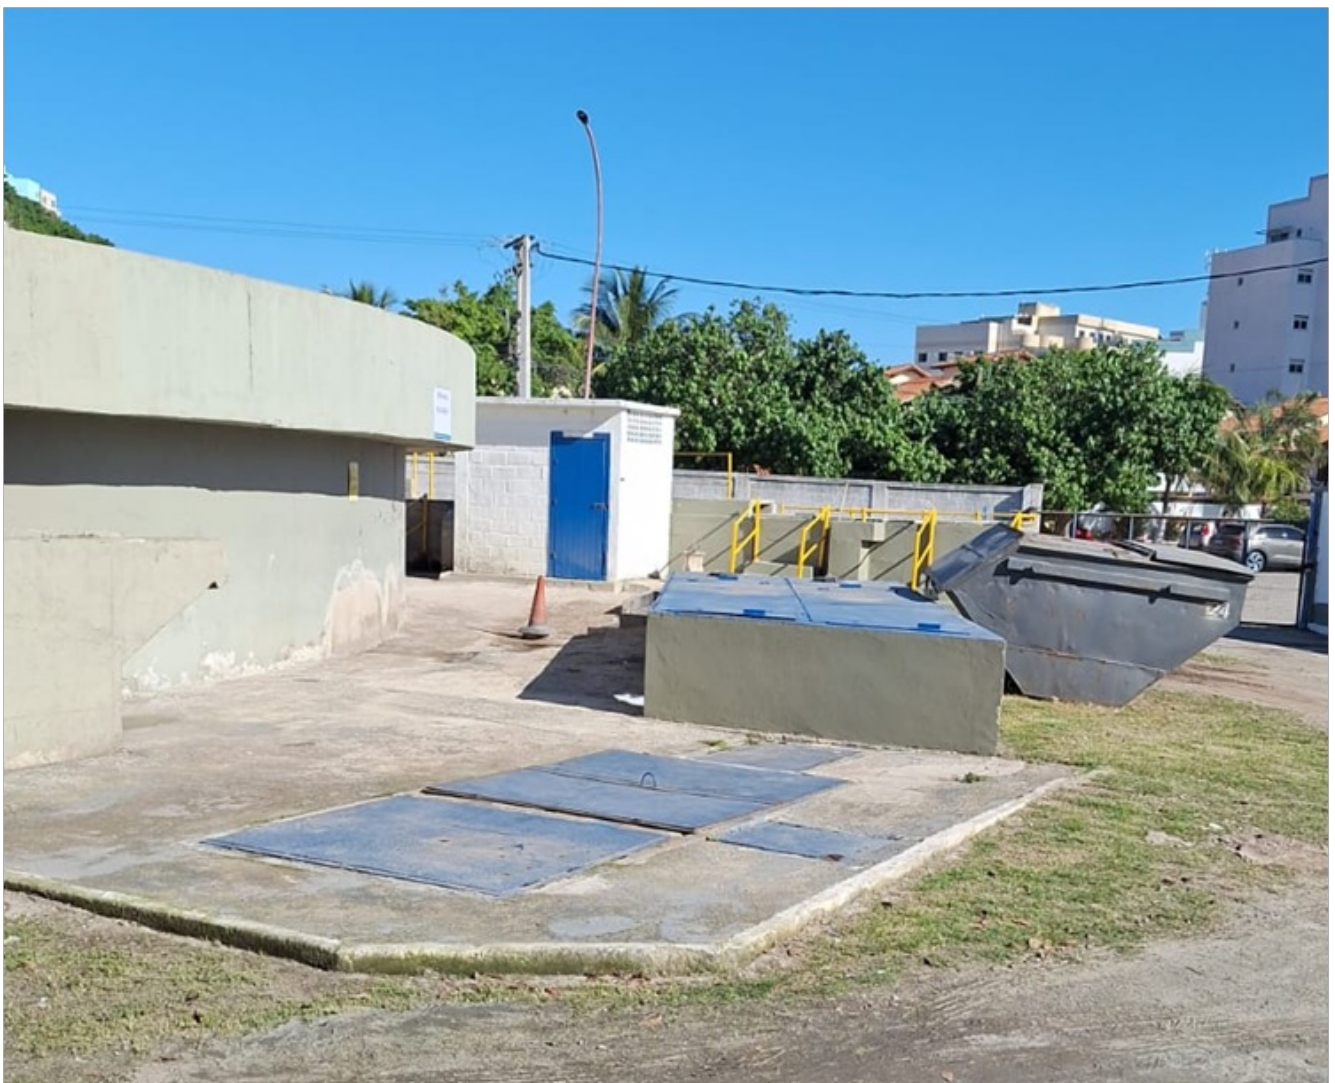
**Foto 15** – Elevatória de recirculação do lodo do decantador e da fase líquida do lodo da centrífuga.

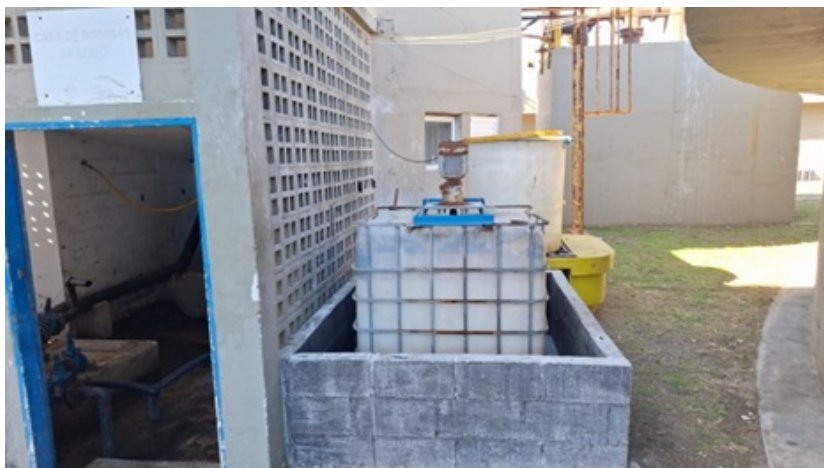
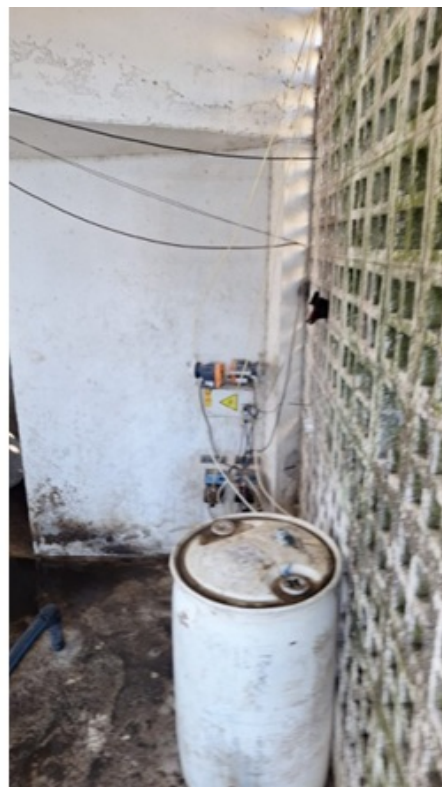
**Fotos 16 e 17** – Depósito de hipoclorito de sódio; e dosador para desinfecção com bombona sem baia de contenção. Instalações elétricas e tubulações do produto penduradas como um varal.

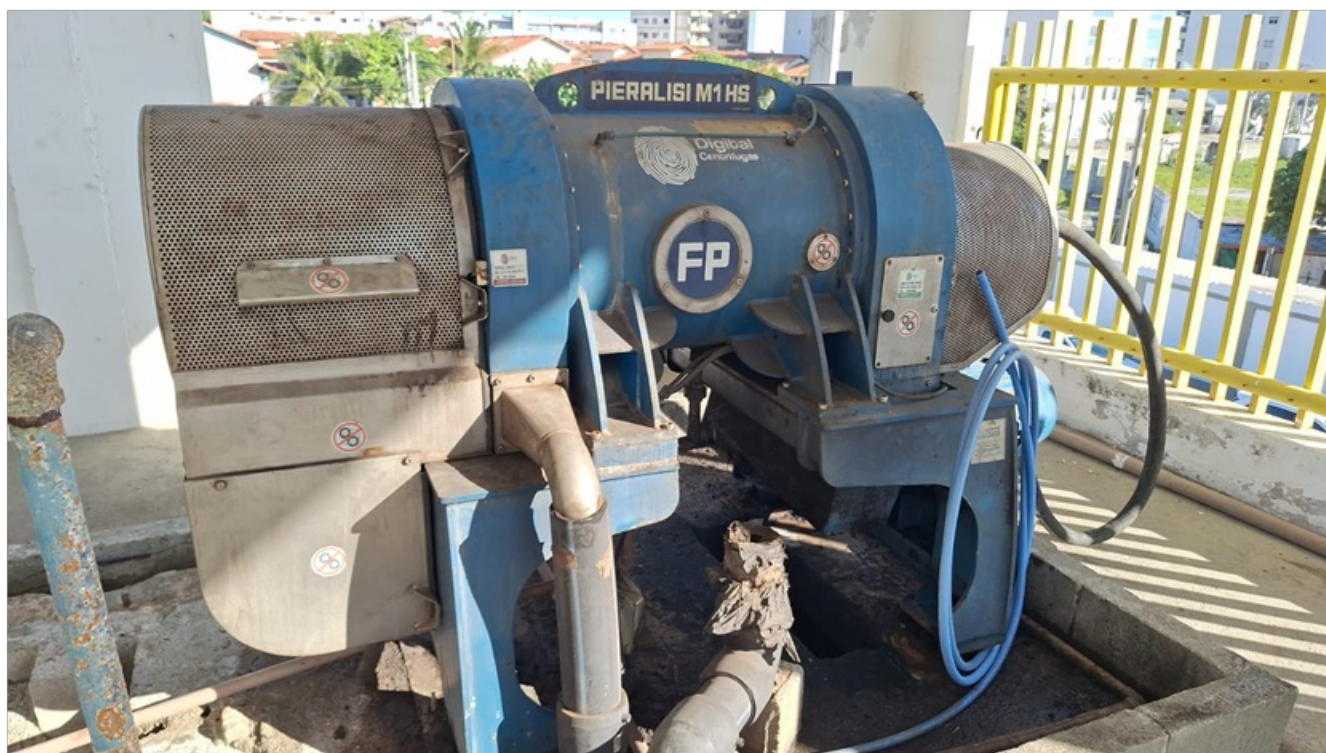
**Foto 18** – Centrífuga, que estava em operação apesar do pouco volume de lodo gerado pela baixa vazão e pela recirculação. O lodo recebe dosagem de polímero para otimizar a coagulação.
