Agência Reguladora de Energia e Saneamento Básico do Estado do Rio de Janeiro

**RELATÓRIO DE FISCALIZAÇÃO AGENERSA/CASAN Nº 142/2025**

| <b>UNIDADE/OBRA FISCALIZADA</b> | Reservatório Morro da Macumba | | |

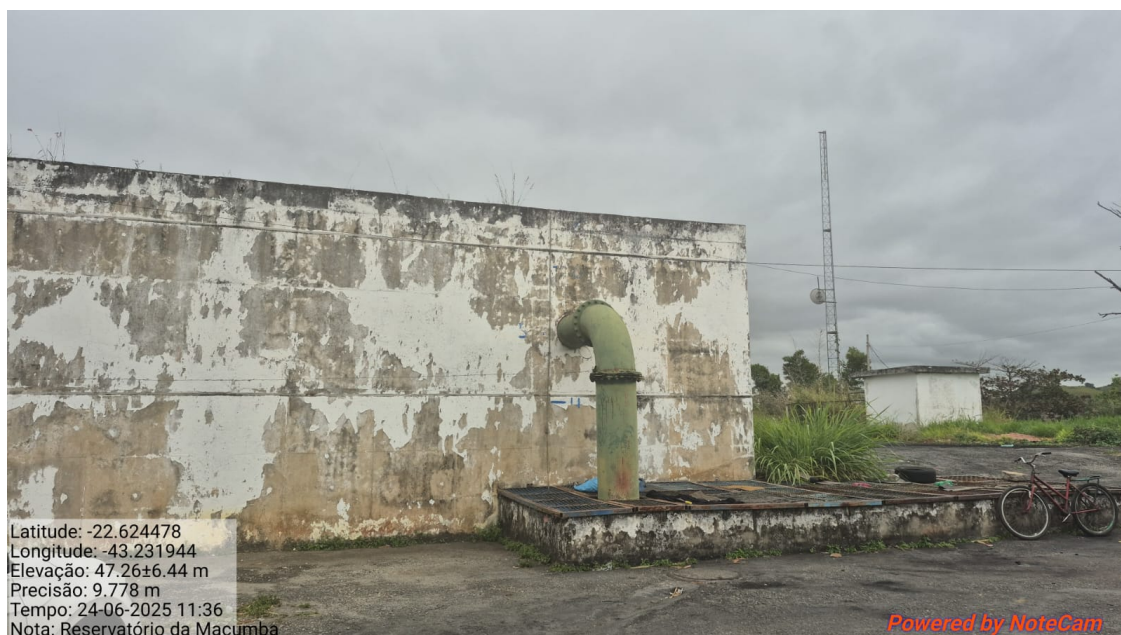
O Reservatório não possui nenhum tipo de cercamento, identificação, isolamento, nem portão (Foto 1). Há vegetação no entorno e habitações construídas irregularmente no entorno (Foto 2). Não há escada de

acesso, nem guarda-corpo no reservatório. Há iluminação adequada na área. A estrutura externa apesar de não possuir trincas, corrosões ou infiltrações visíveis, carece de pintura.

Foto 1. Reservatório sem cercamento e isolamento, com pintura precária

1. Inserir placa de identificação na Unidade;
2. Providenciar cercamento/isolamento da Unidade;
3. Realizar limpeza do entorno, com remoção da vegetação e entulhos;
4. Realize a devida manutenção nas estruturas metálicas e pintura;
5. Providenciar escada de acesso à cobertura.

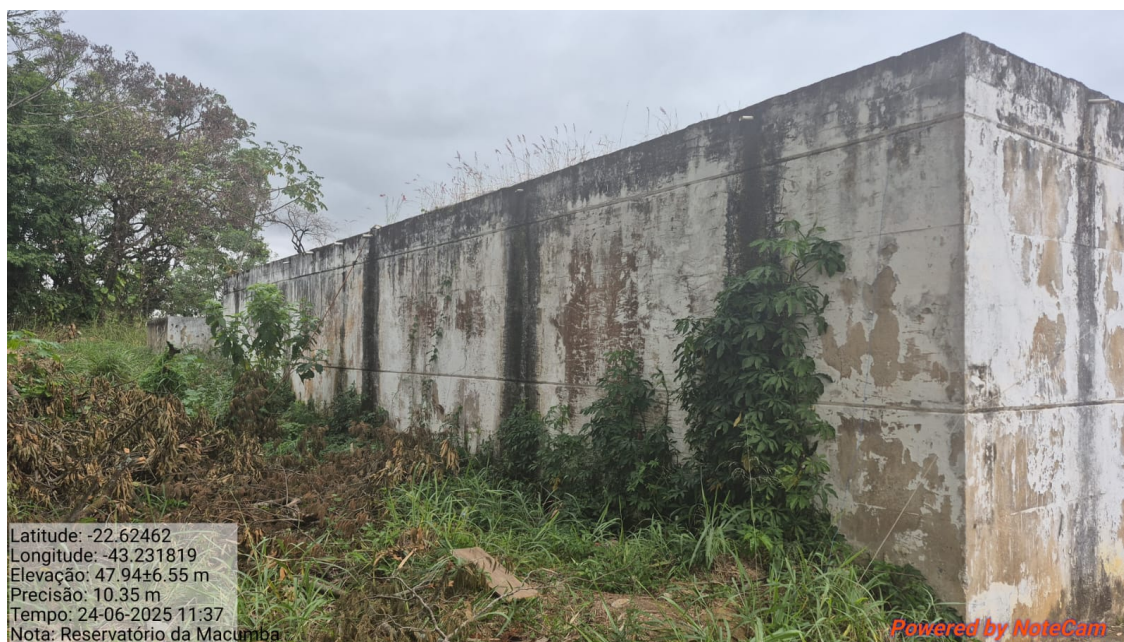
Foto 2. Vegetação do entorno, indicando falta de limpeza

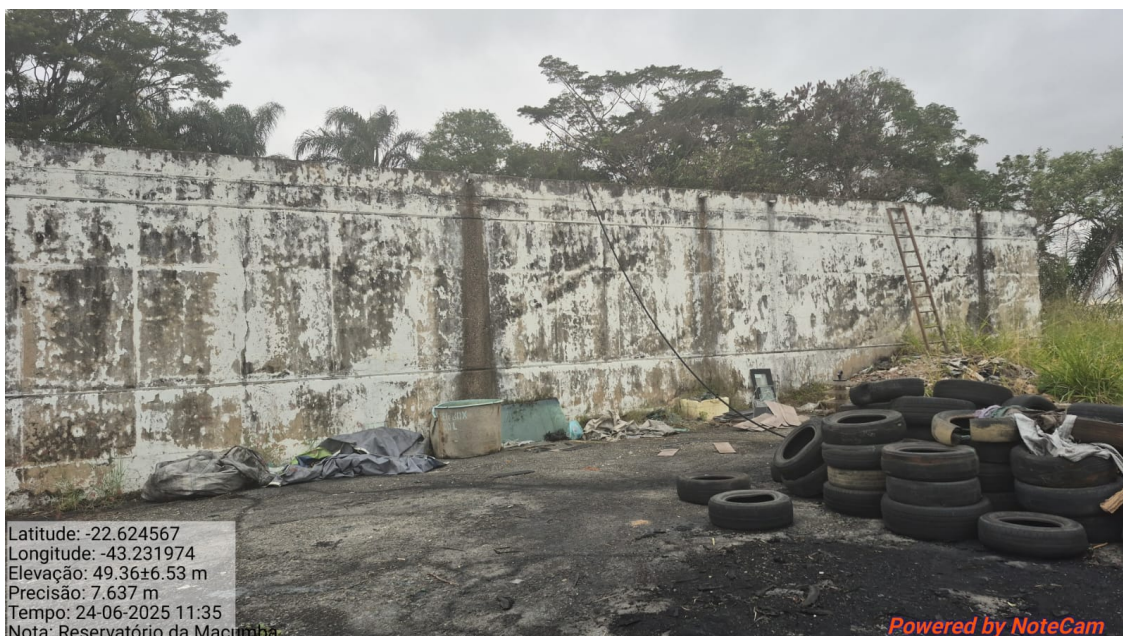
Não foi possível visualizar se a cobertura impede a entrada de água pluvial e animais, pela falta de escada de acesso. A área no entorno do Reservatório possui pneus e entulho depositados (Foto 3). As tubulações de entrada e saída não possuem vazamentos, e os registros estão acessíveis e operantes. Populares apóiam materiais sobre o gradeamento que cerca o barilete do reservatório (que possui o datalogger) e o extravasor (Foto 1 e 4).

Foto 3. Reservatório com pneus e entulho no entorno

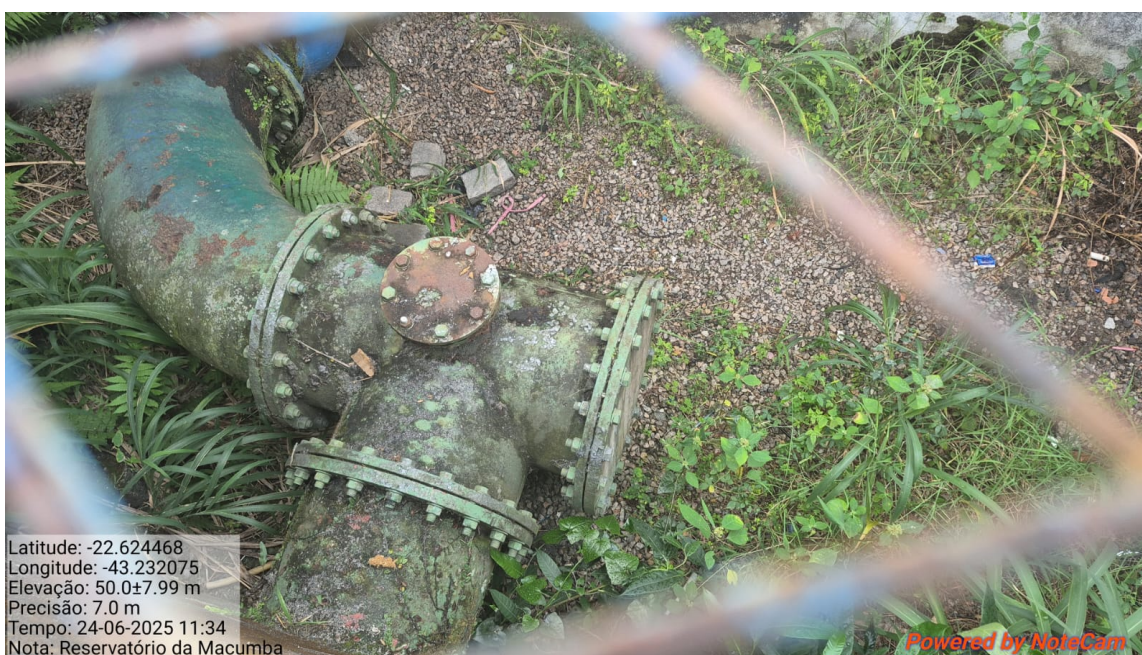
Foto 4. Barilete do Reservatório cercado

Não foram identificadas intervenções recentes na unidade. No entorno há duas casas com moradores. Um dos moradores reclamou que o cercamento existente no barilete está “solto”, precisando de manutenção. No momento da vistoria, havia um tapete na parte superior do cercamento e uma bicicleta apoiada na estrutura.
