Agência Reguladora de Energia e Saneamento Básico do Estado do Rio de Janeiro

### RELATÓRIO DE FISCALIZAÇÃO AGENERSA/CASAN Nº 143/2025

| <b>UNIDADE/OBRA FISCALIZADA</b> | ESTAÇÃO DE RESERVAÇÃO DE ÁGUA TRATADA (ERES) 185 - RESERVATÓRIO MOTOCROSS | | |

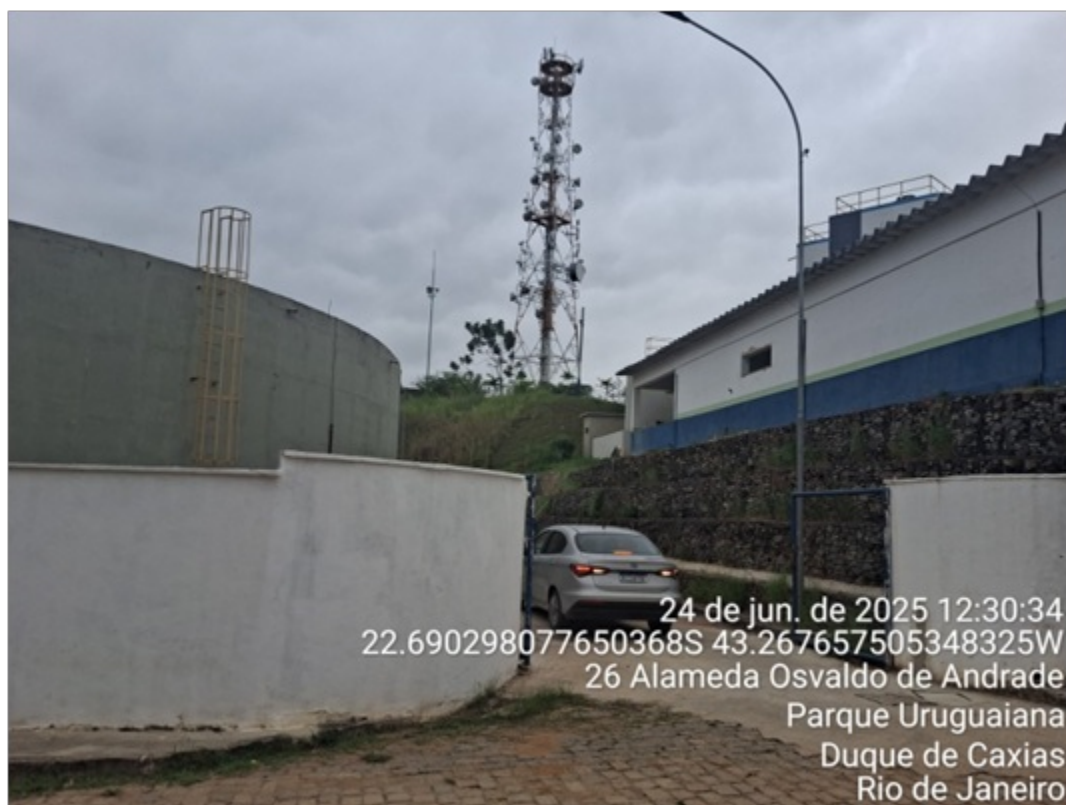
A área da unidade encontra-se murada, com portão de acesso íntegros, livre de entulhos e vegetação densa, e sem identificação da concessionária (foto 1). As paredes dos reservatórios apresentavam boa conservação, existem escadas de acesso as lajes superiores e estão em boas condições de segurança (fotos 2 e 3). As lajes apresentavam bom estado de conservação, as visitas possuíam tampas em regular estado de conservação (foto 4). Suas tubulações e componentes apresentam bom estado de conservação (fotos 5, 6,

Foto 1: Acesso a área do reservatório

- Ausência de identificação da concessionária;
- Ausência de tampas nos barriletes.

- Identifique a unidade e os bens;
- Apresente o plano de limpeza/manutenção periódica, bem como o registro formal;
- Apresente a rotina operacional de inspeção das condições estruturais;

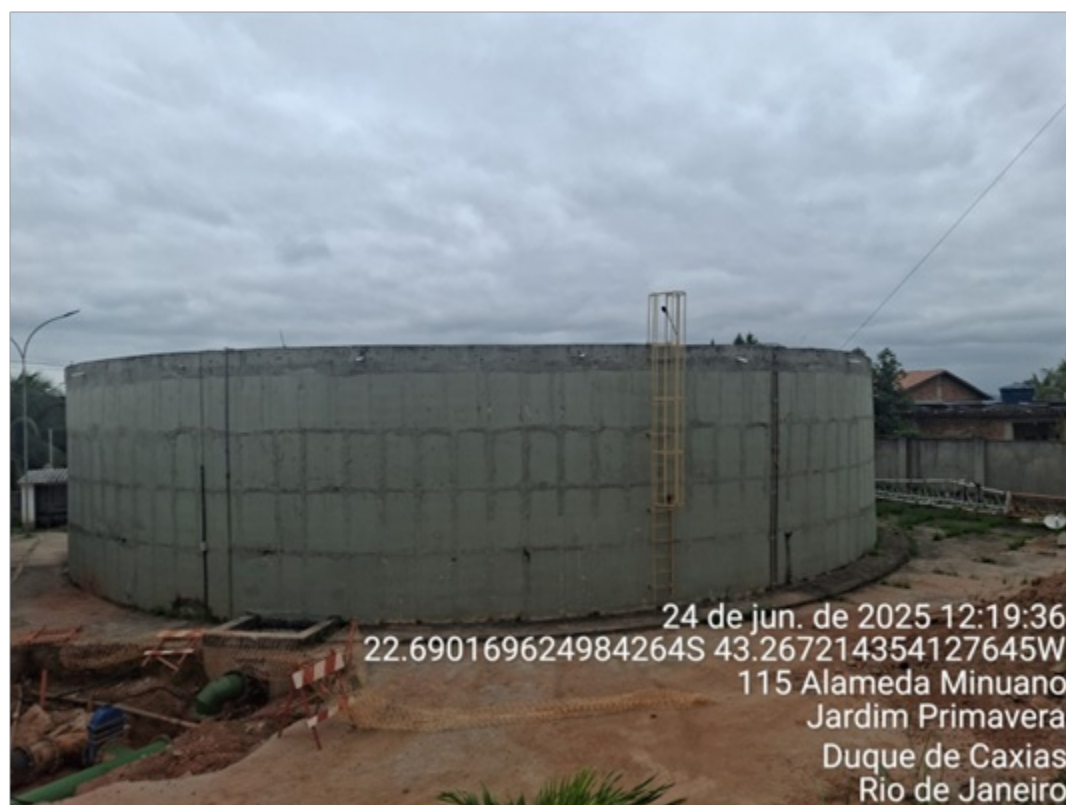
Foto 2: Célula reservatório

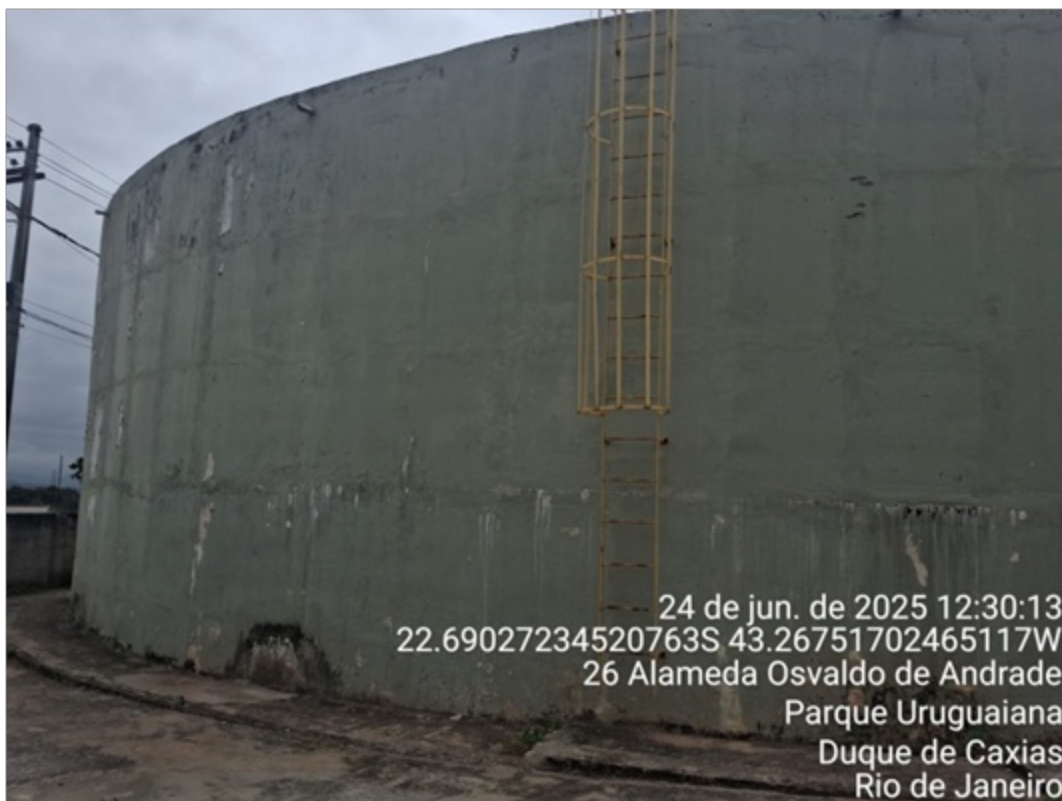
Foto 3: Célula reservatório

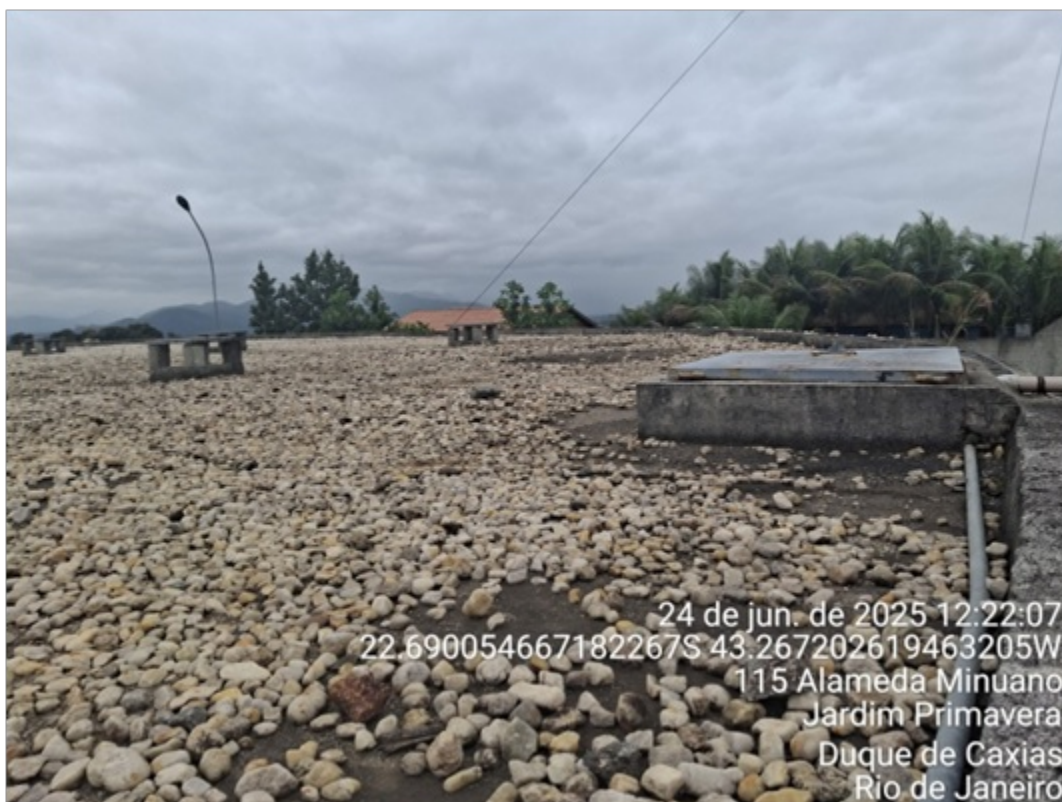
Foto 4: Laje superior com visita em evidência

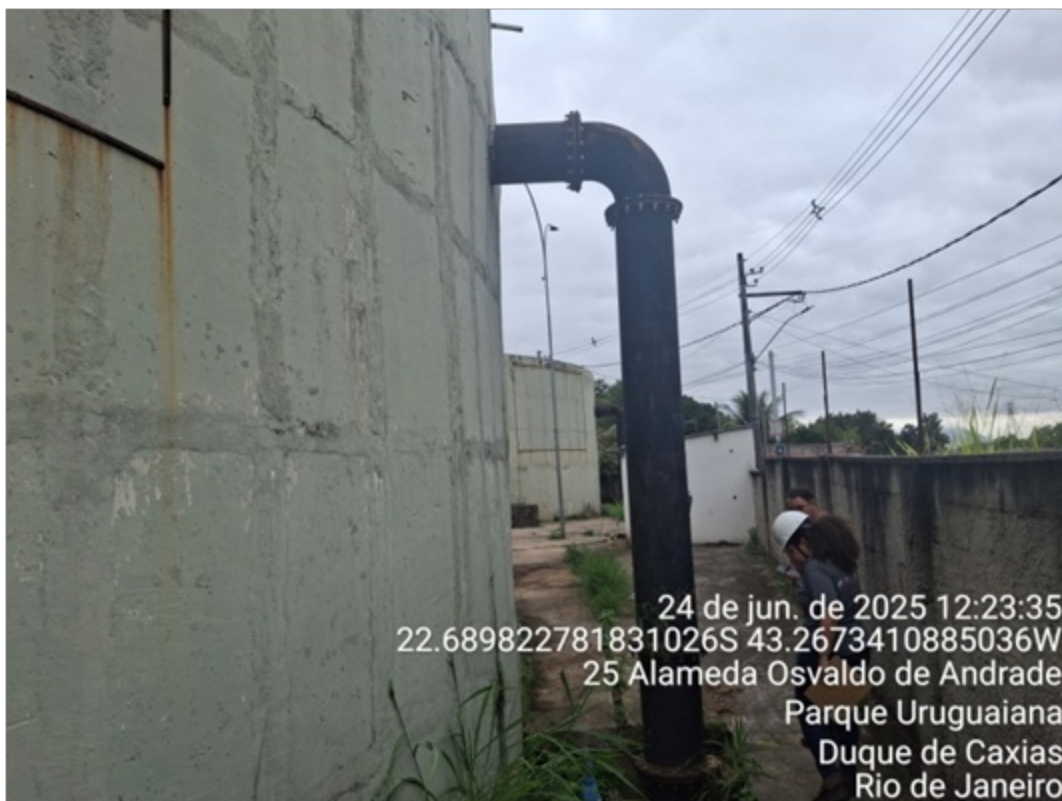
Foto 5: Tubulação extravassor

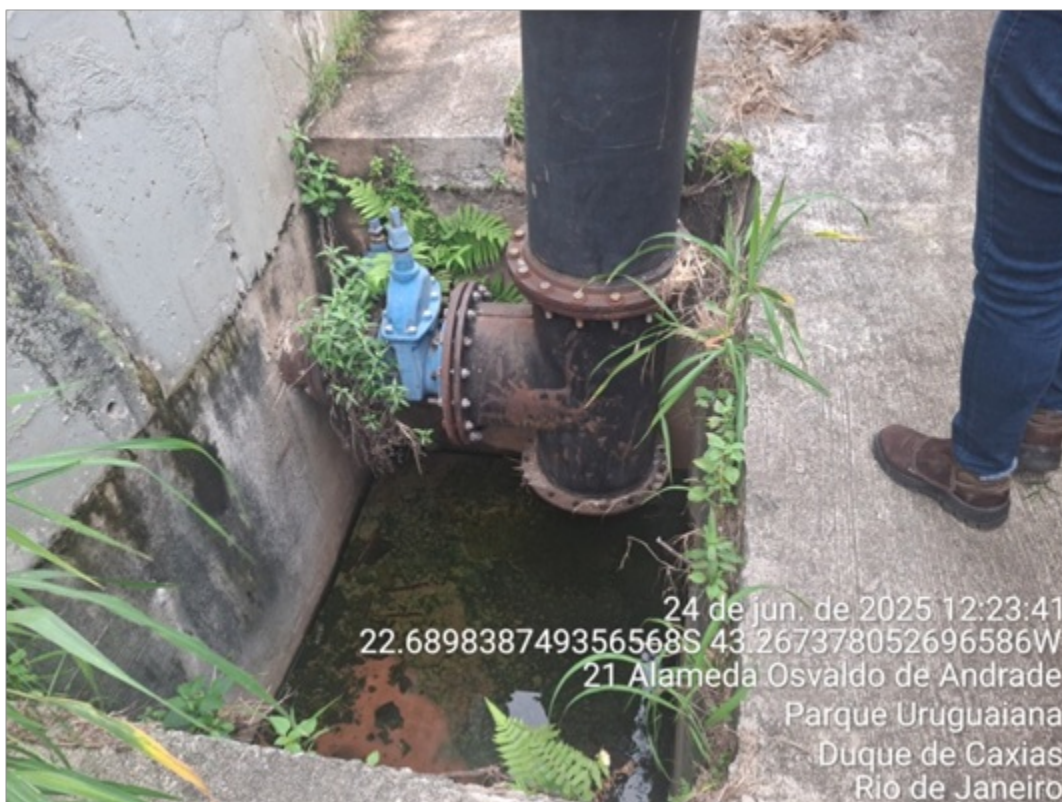
Foto 6: Válvula extravassor

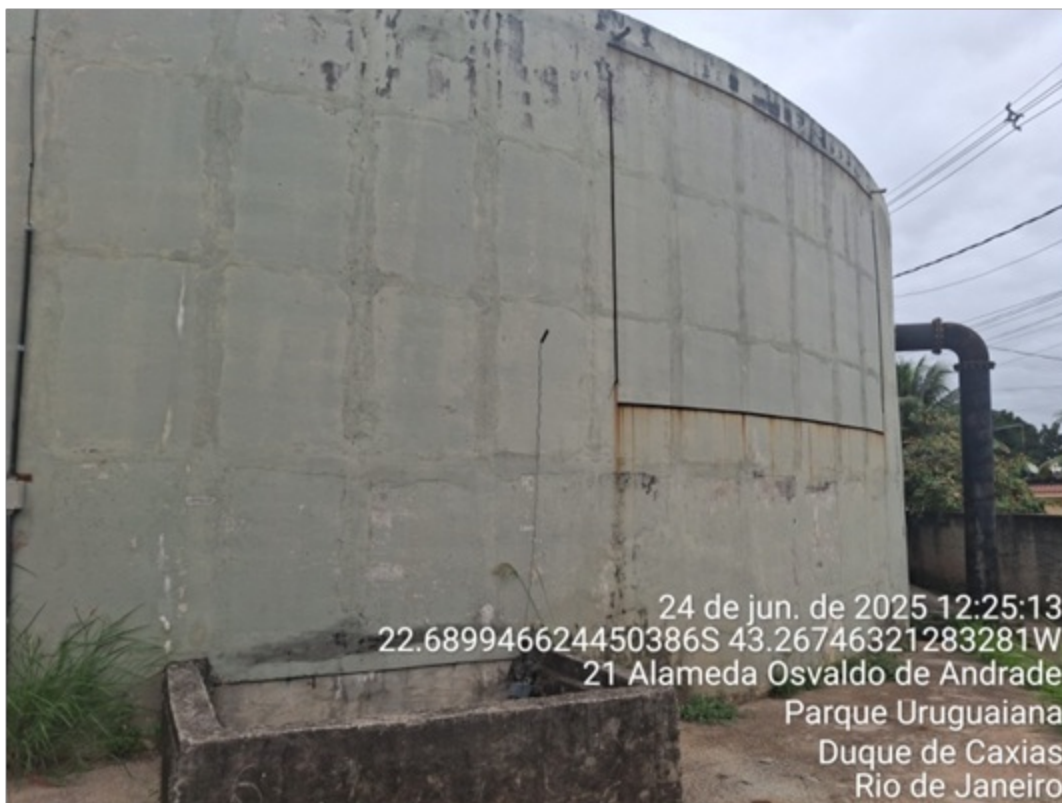
Foto 7: Tubulação extravassor ao fundo

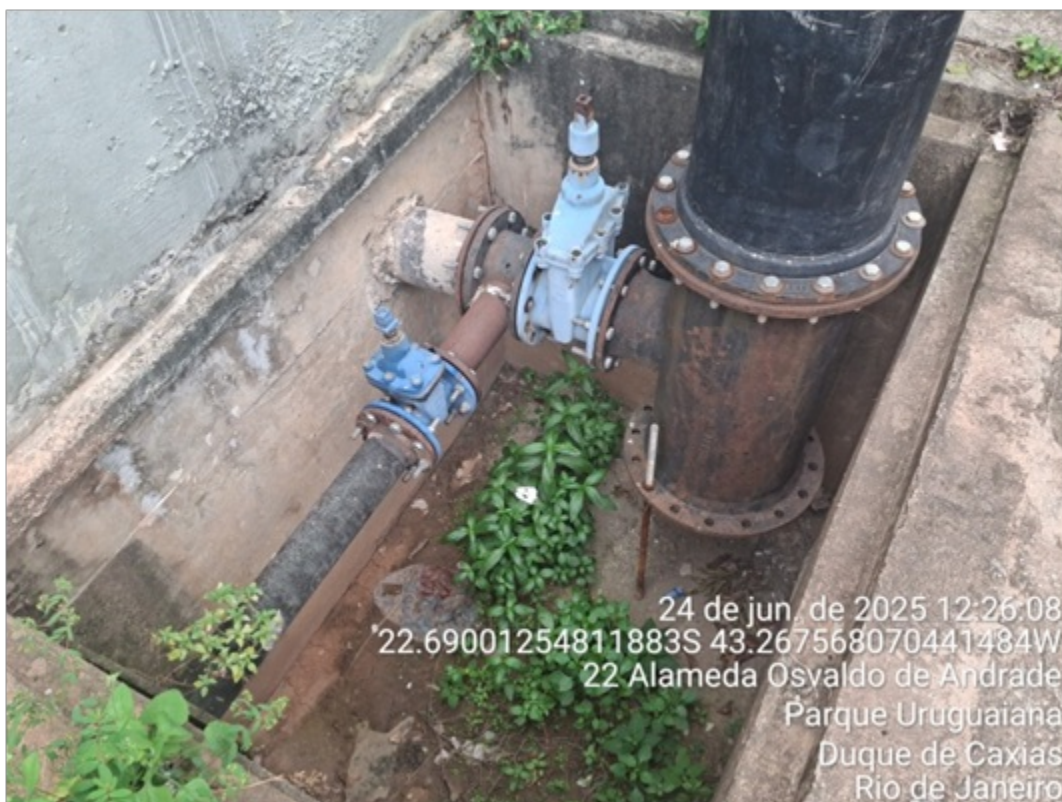
Foto 8: Válvula extravassor com By-pass

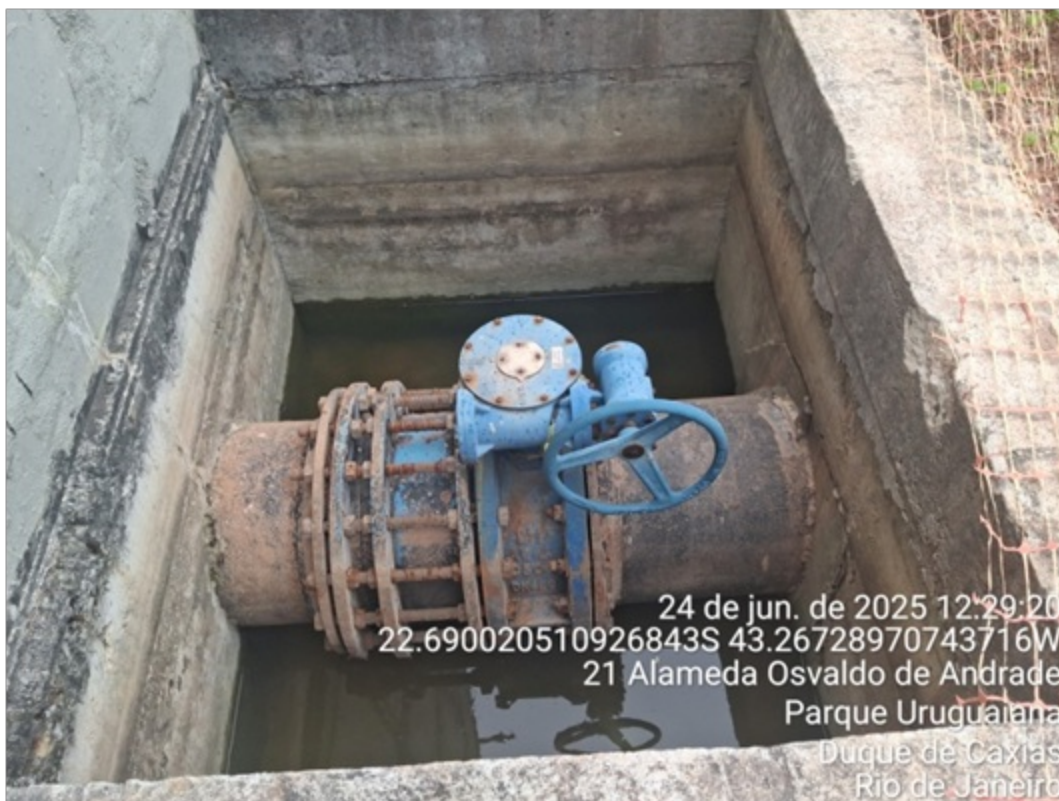
Foto 9: Barrilete de chegada

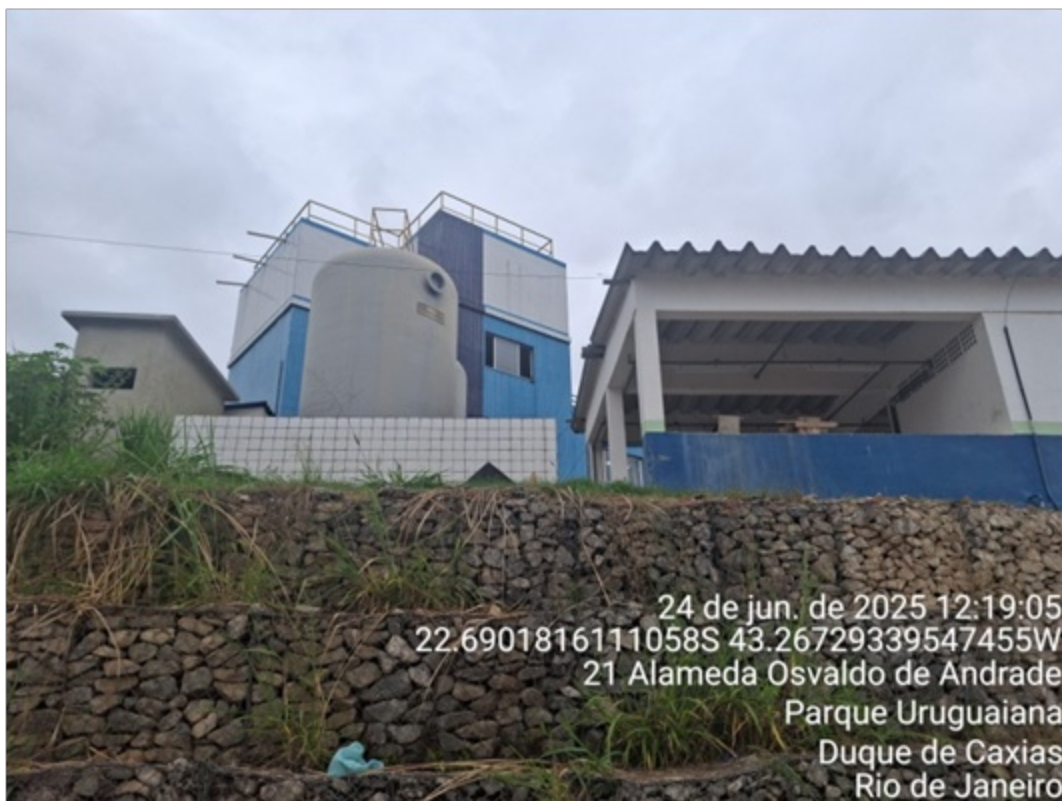
- A capacidade do reservatório, considerando as 2 células, é de 10.000 m<sup>3</sup>;
- Está localizado ao lado da ETA Campos Elísios, que é gerenciada pela CEDAE (foto 10);
- Possui um datalogger na tubulação de chegada, o qual envia as informações de vazão ao CCO da concessionária e possui um painel local (fotos 11 e 15).
- Foi constatado na fiscalização que instalação na tubulação de chegada do macromedidor da concessionária estava em fase de finalização. (foto 12);
- No terreno do reservatório também está instalado o macromedidor do IRM (foto 13);
- No abrigo dos painéis de automação havia extintor dentro da validade, painéis de elétrica e uma conjunto motobomba que segundo informado pelo representante da concessionária era utilizado para abastecimento da região (foto 14).

Foto 10: ETA Campos Elíseos

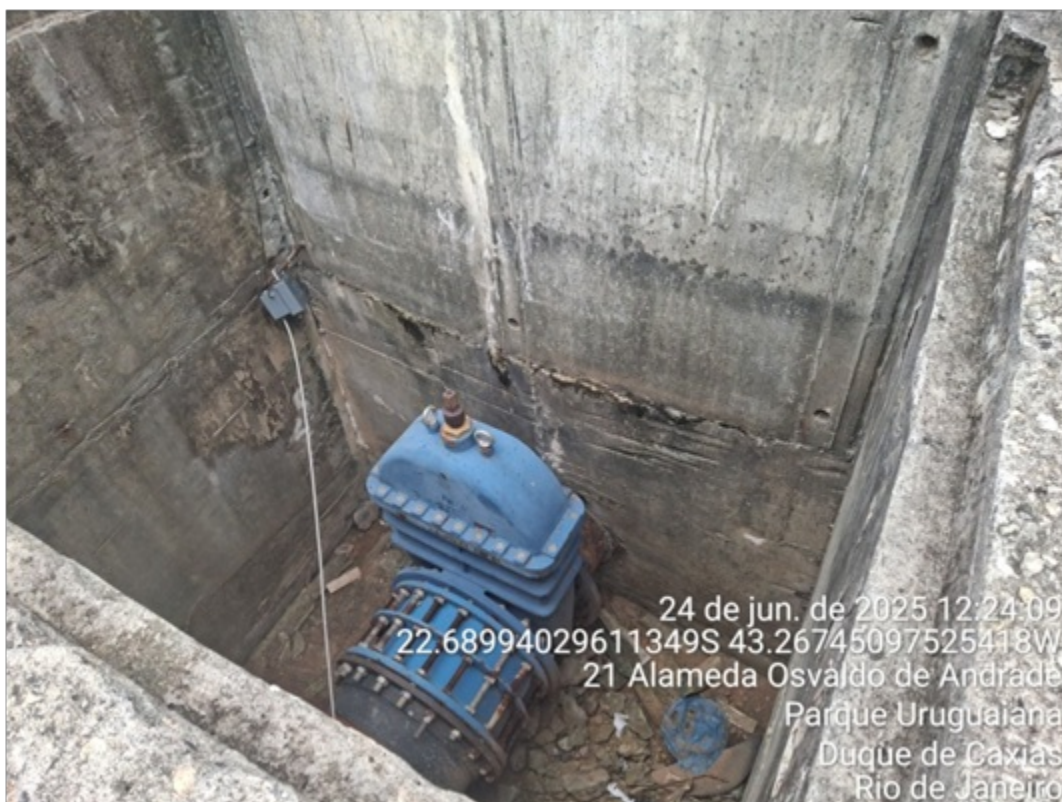
Foto 11: Barrilete de chegada com datalogger

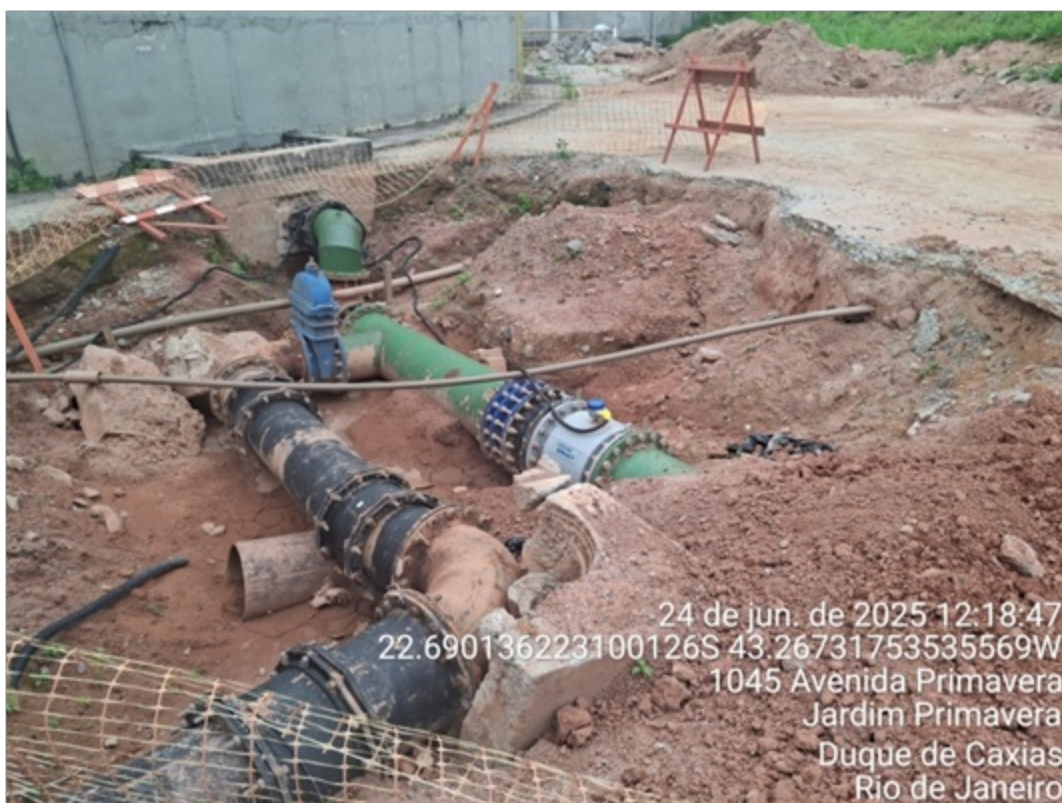
Foto 12: Macromedidor instalado pela concessionária

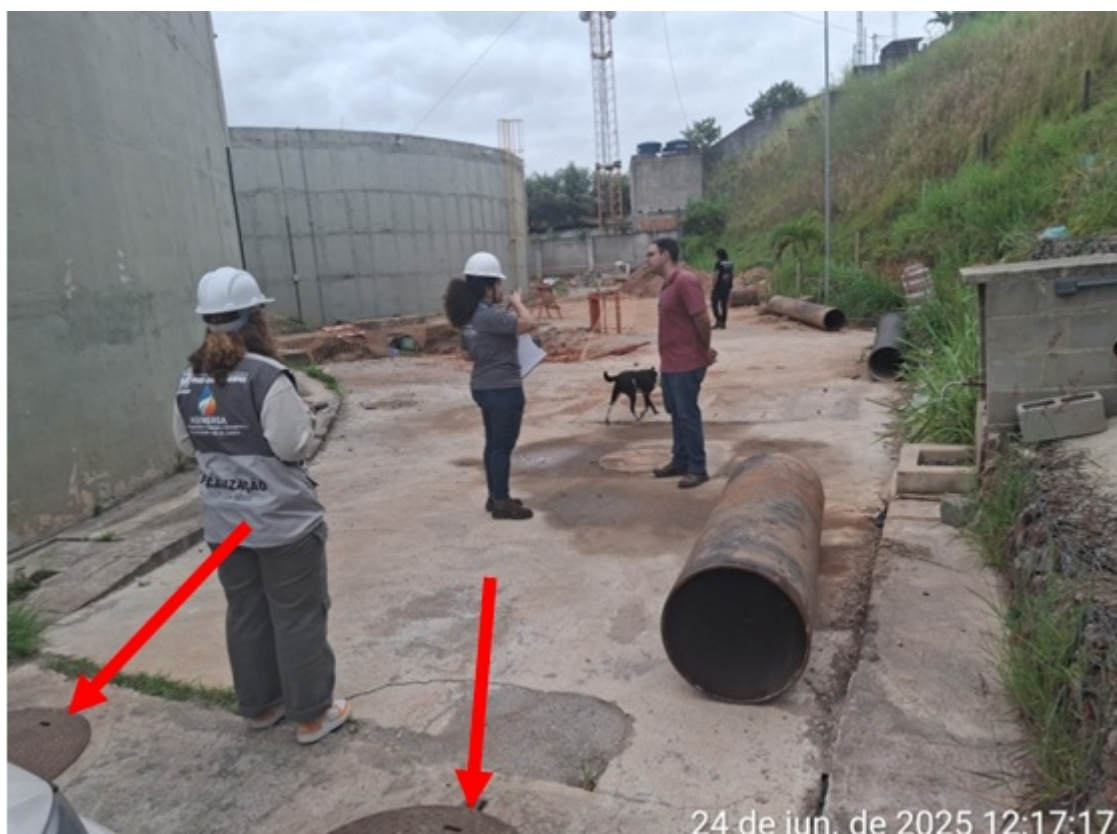
Foto 13: Área do reservatório destaque visita macromedidor IRM

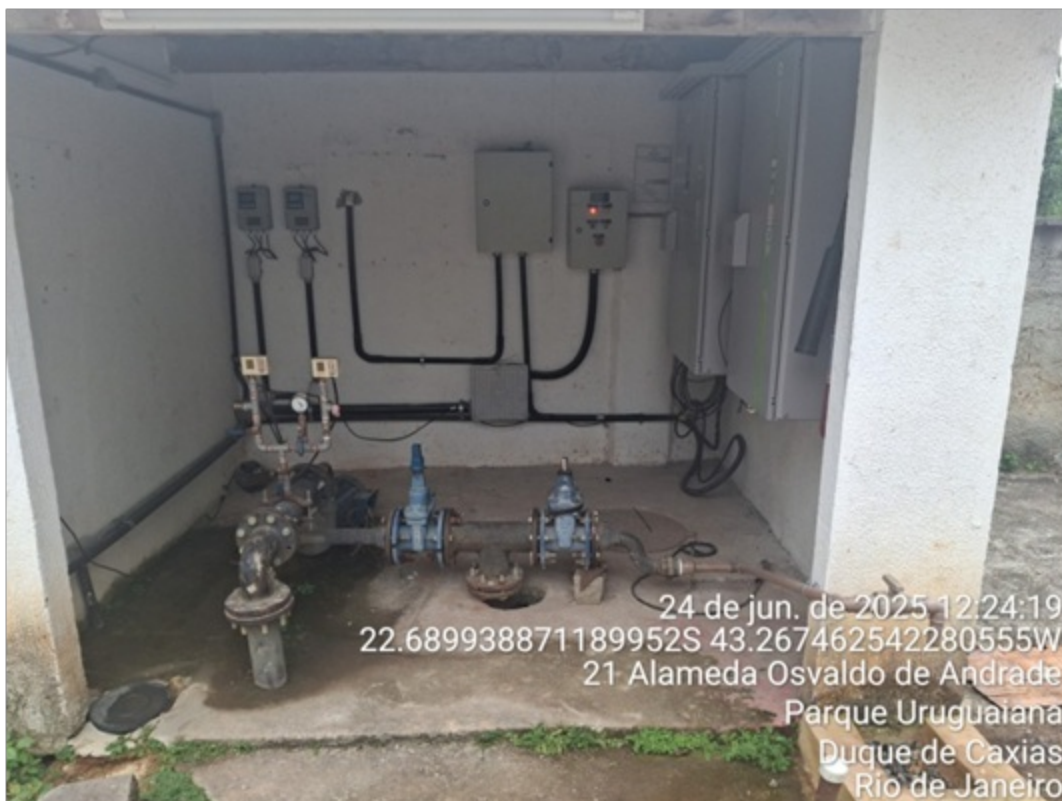
Foto14: Abrigo painéis e elevatória para abastecimento da região

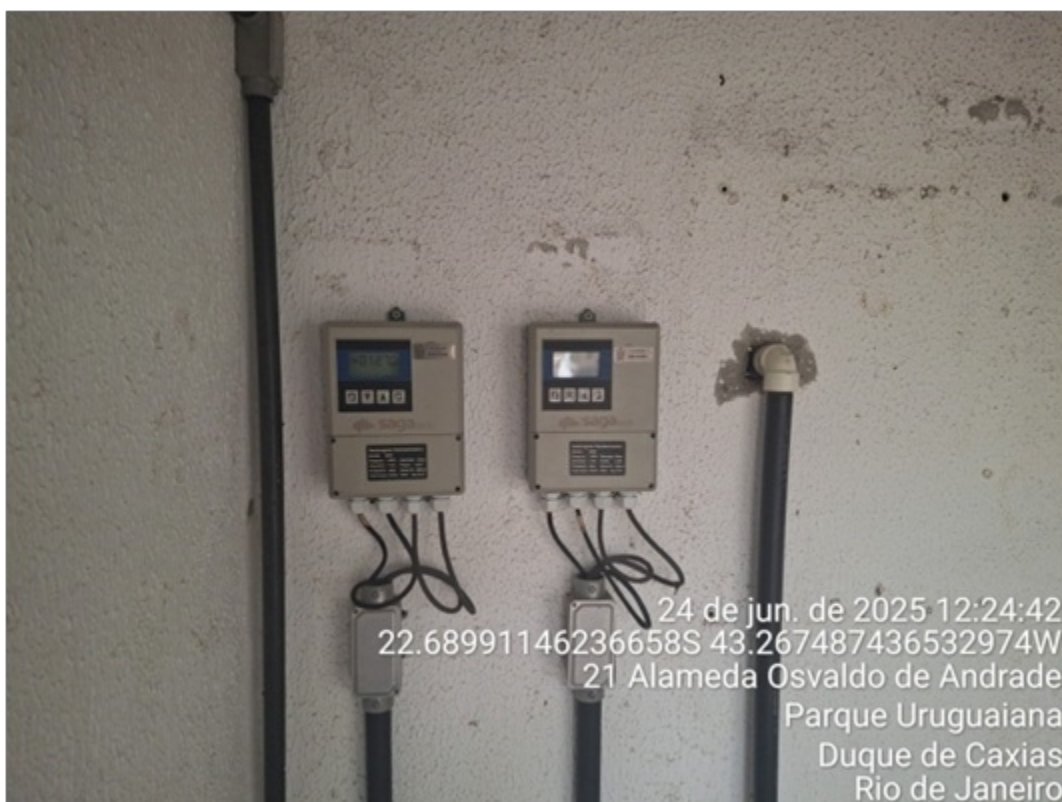
Foto15: Medidores de vazão
