Agência Reguladora de Energia e Saneamento Básico do Estado do Rio de Janeiro

## RELATÓRIO DE FISCALIZAÇÃO - RF/AGENERSA/CASAN Nº 145/2025

| <b>UNIDADE/OBRA FISCALIZADA</b> | Reservatório Reunião | | |
| <b>OBJETIVO DA FISCALIZAÇÃO</b> | Verificar as condições de operação e manutenção da unidade | | |

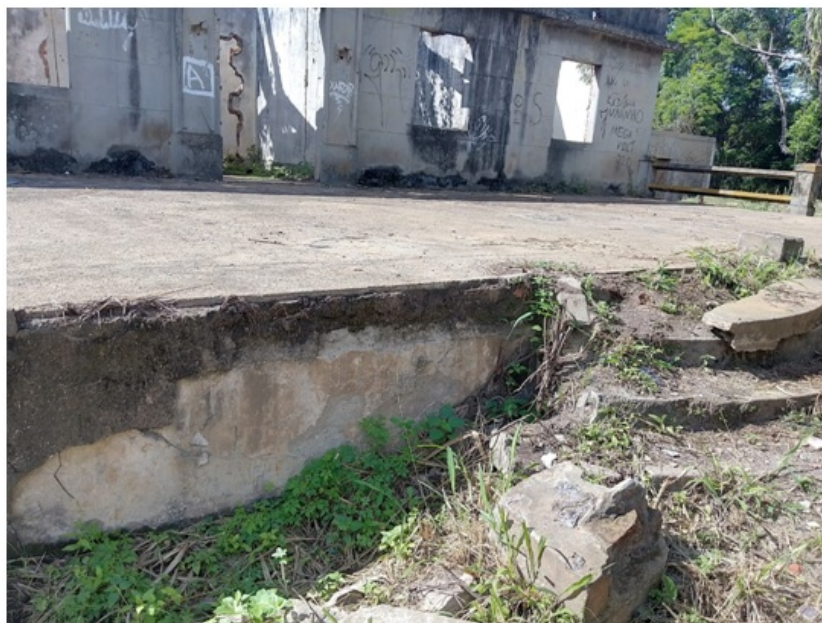
- o reservatório não está identificado e nem protegido, dando acesso a qualquer pessoa (fotos 1, 2 e 3);

Foto 1 – Entrada do reservatório sem nenhuma proteção

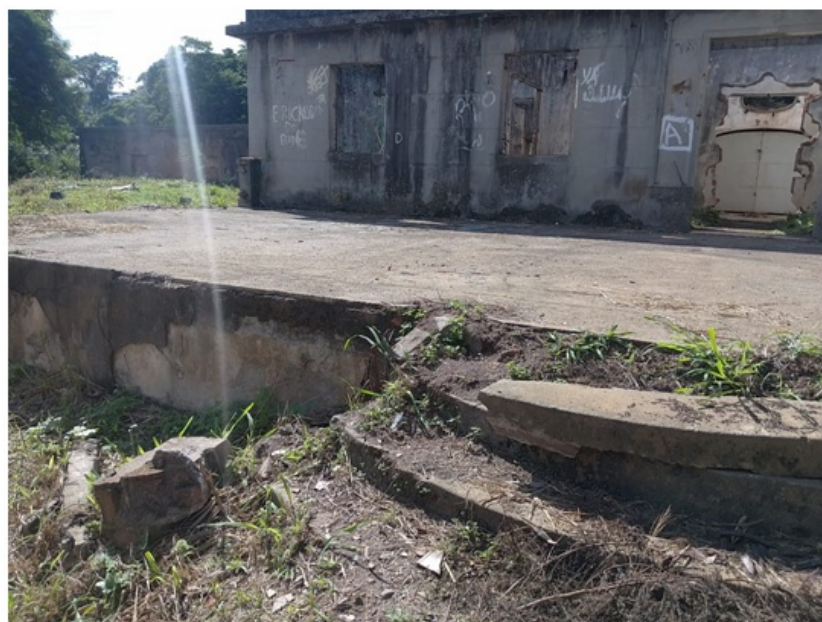
Foto 2 – Entrada do reservatório sem nenhuma proteção

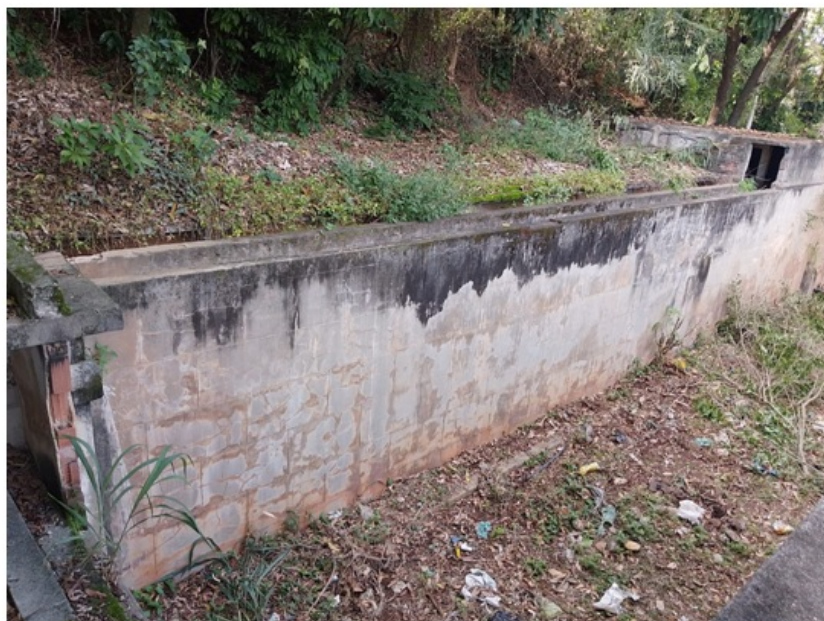
Foto 3 – Fundos do reservatório sem nenhuma proteção

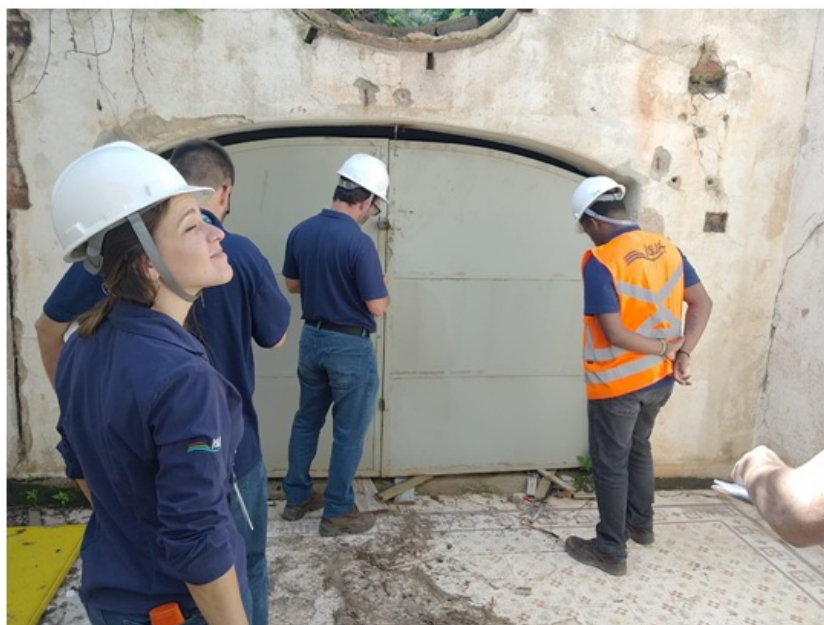
· o reservatório é do tipo semienterrado (fotos 4 e 5);

Foto 4 – Entrada da câmara

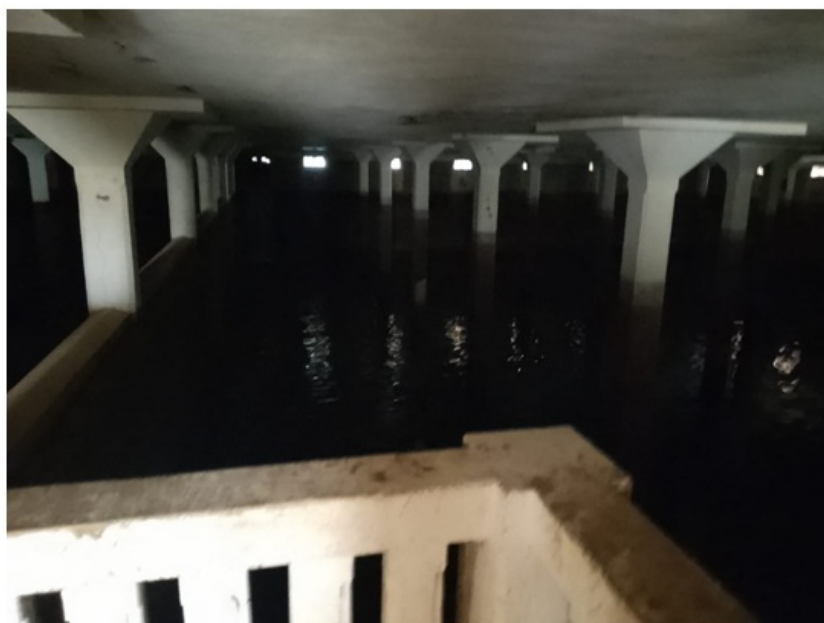
Foto 5 – Interior da câmara

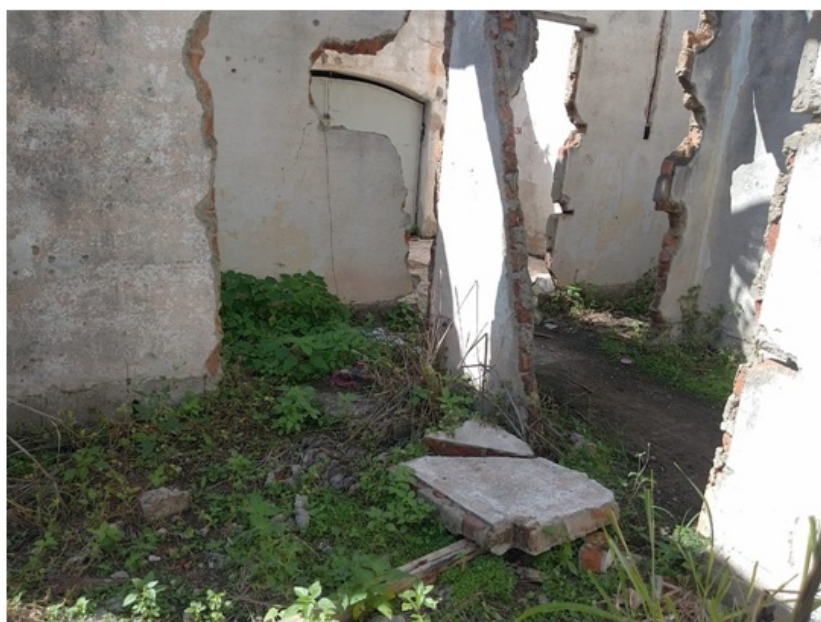
· não há conservação da unidade (fotos 6, 7, 8 e 9);

Foto 6 – Edificação destruída

- verificar a possibilidade de reforma do reservatório, junto ao Instituto Estadual do Patrimônio Cultural (INEPAC).

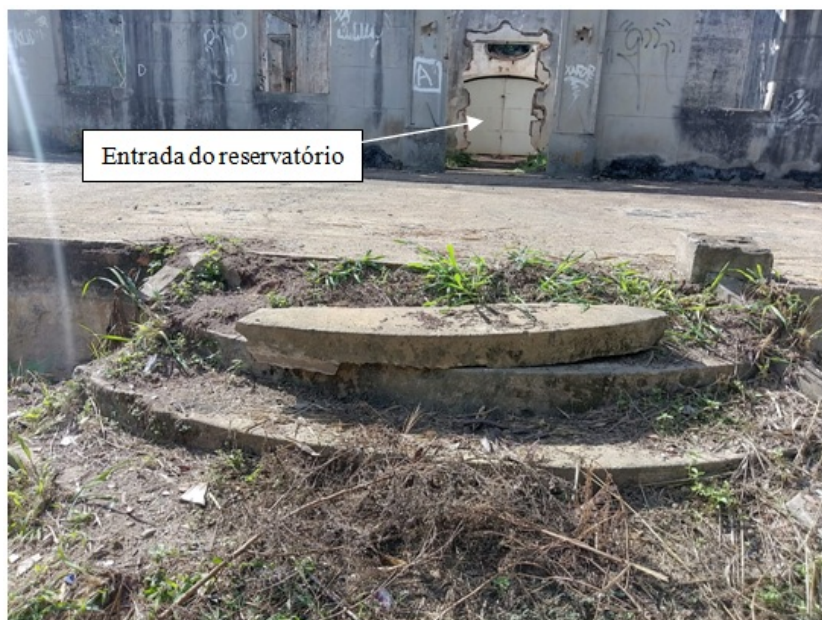
Foto 7 – Escada e edificação destruída

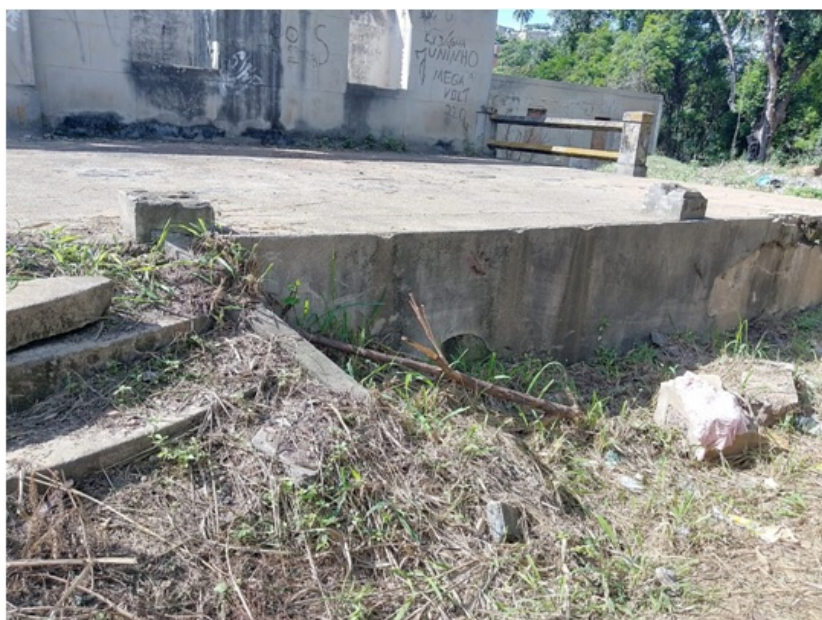
Foto 8 – Mureta destruída

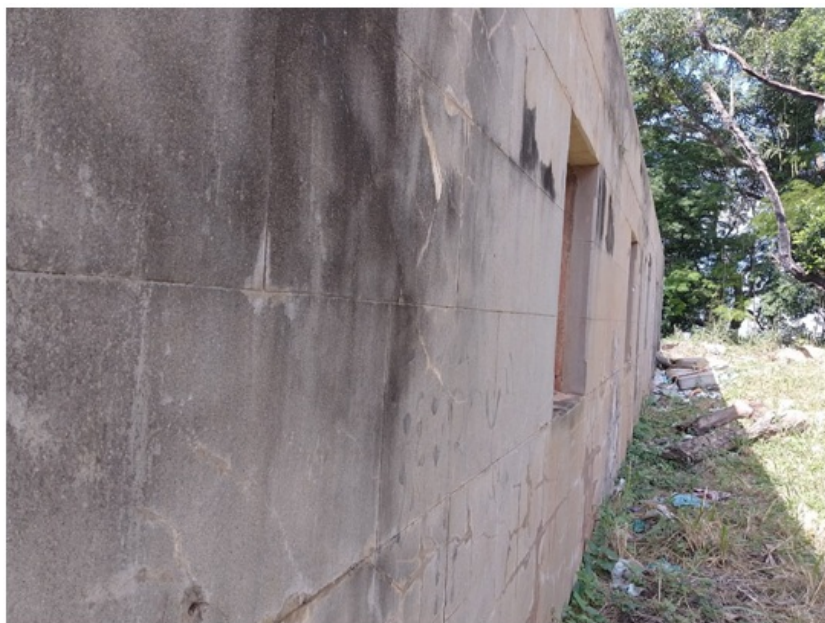
Foto 9 – Vista lateral do reservatório

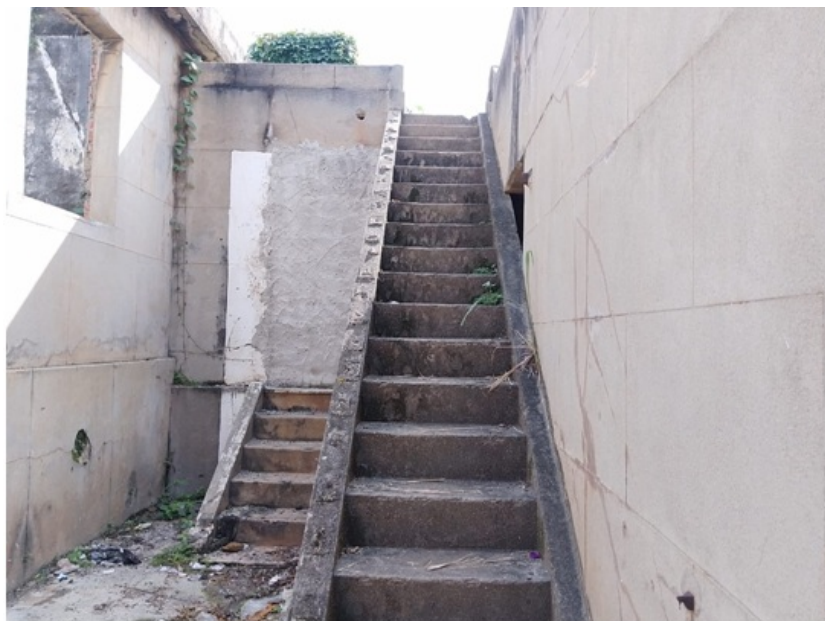
- a unidade é provida de escada externa para a parte superior, sem proteção de guarda corpo (fotos 10 e 11);

Foto 10 – Escada externa sem guarda corpo

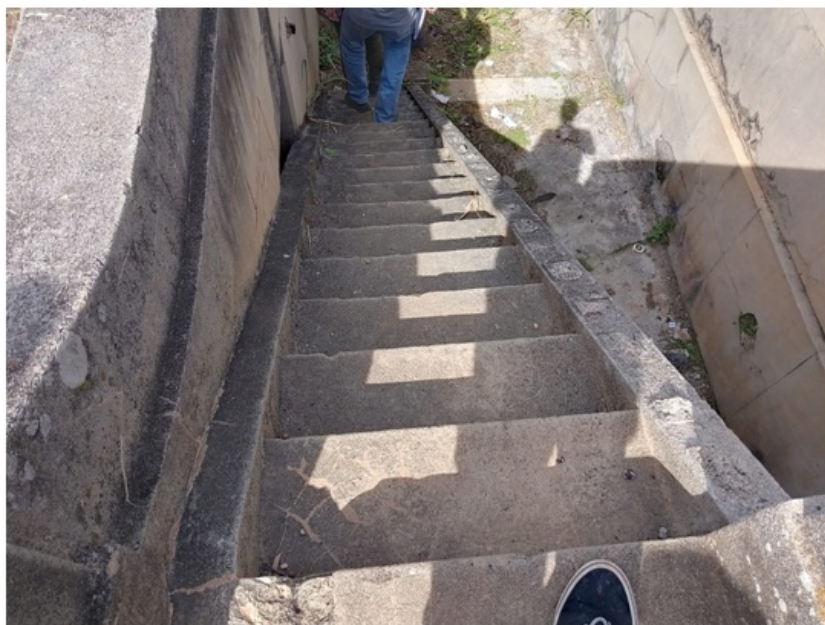
Foto 11 – Escada externa sem guarda corpo

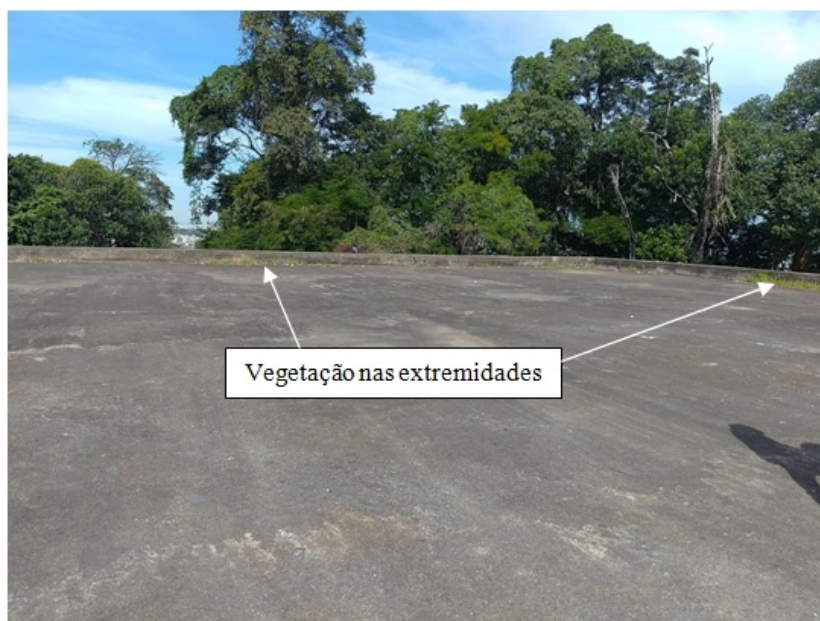
- a laje superior está em bom estado, com pequena vegetação nas extremidades (fotos 12 e 13);

Foto 12 – Laje superior

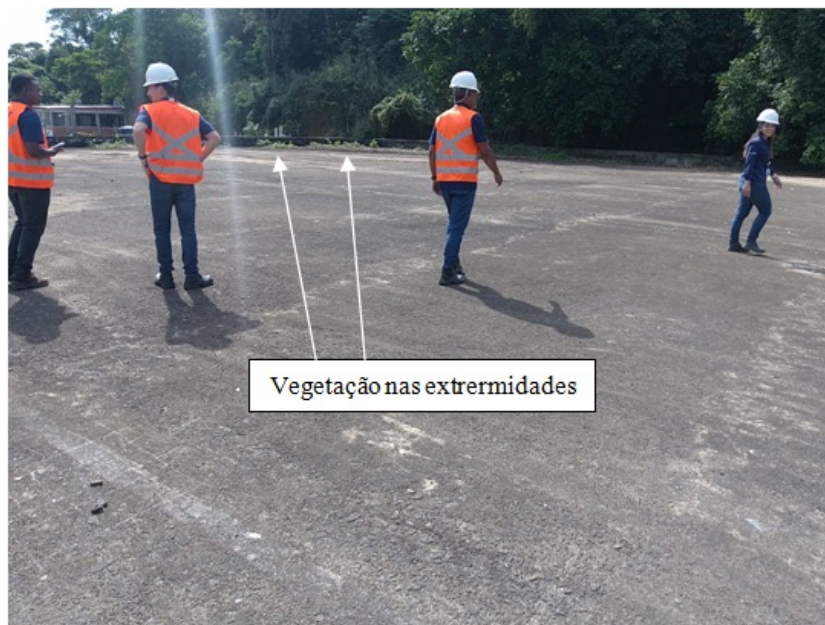
Foto 13 – Laje superior

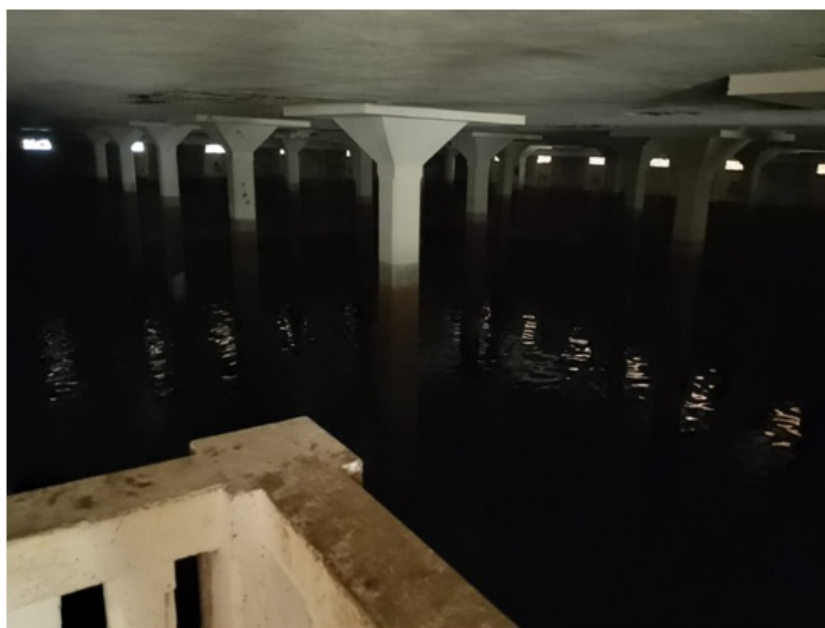
- o reservatório não é provido de para-raios;
- no momento da vistoria o reservatório estava em operação, com um bom nível de água em seu interior (foto 14);

Foto 14 – Nível de água do reservatório

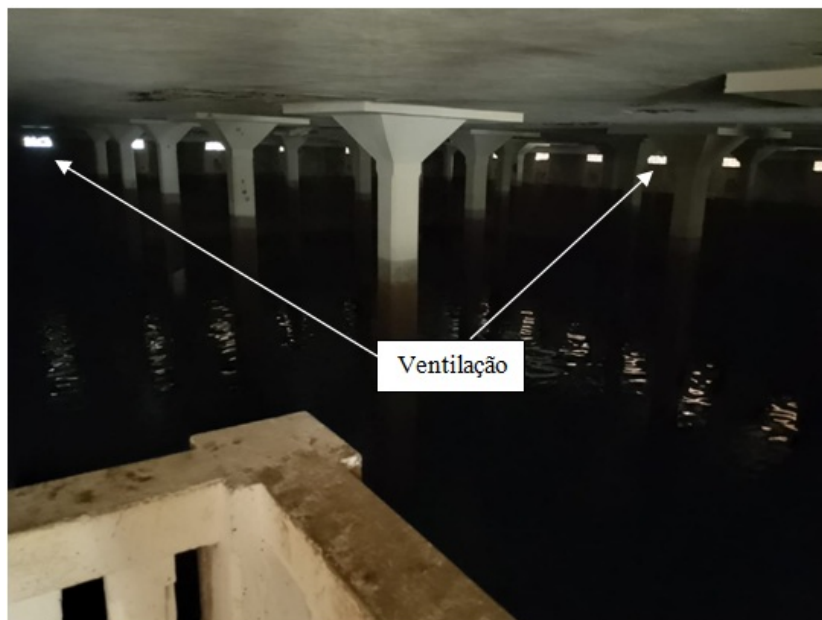
- o reservatório é provido de ventilação (foto 15);

Foto 15 – Ventilação próximo a laje superior

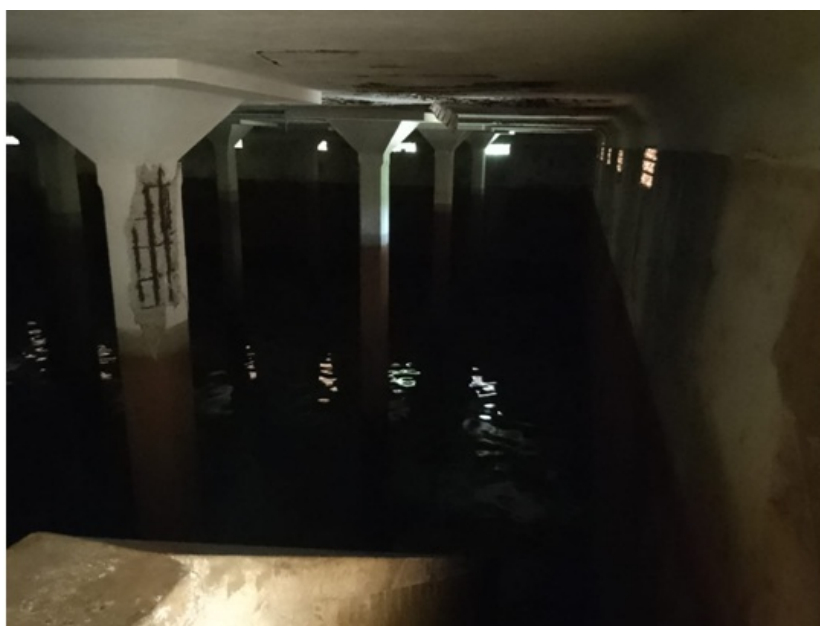
- pelo menos um dos pilares do reservatório está com as ferragens a mostra (foto 16);

Foto 16 – Ferragens aparentes no pilar
