Agência Reguladora de Energia e Saneamento Básico do Estado do Rio de Janeiro

## RELATÓRIO DE FISCALIZAÇÃO - RF/AGENERSA/CASAN Nº 146/2025

| <b>UNIDADE/OBRA FISCALIZADA</b> | Estação Elevatória de Água Tratada (EEAT) Reunião | | |
| <b>OBJETIVO DA FISCALIZAÇÃO</b> | Verificar as condições de operação e manutenção da unidade | | |

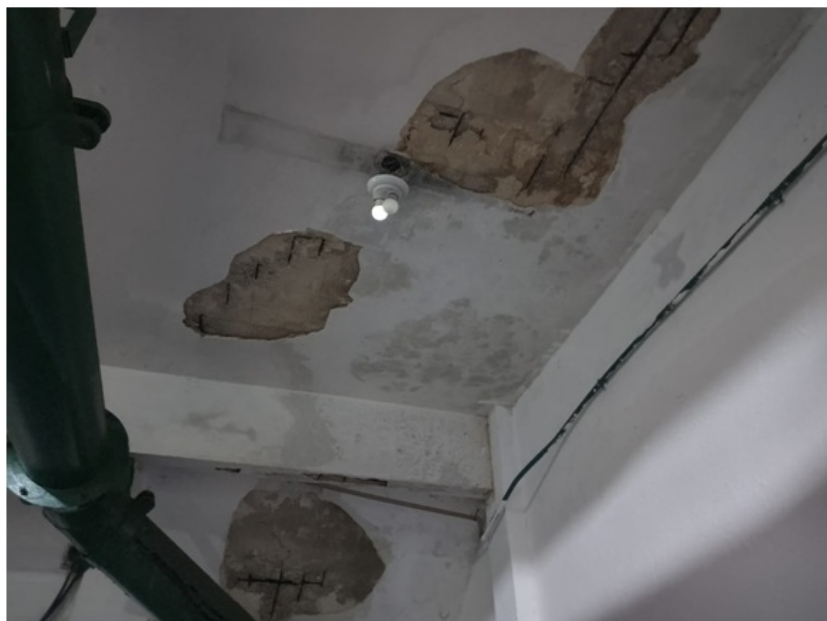
- o abrigo externo requer manutenção no seu interior (fotos 1 e 2);

Foto 1 – Ferragens aparentes e infiltração na laje superior

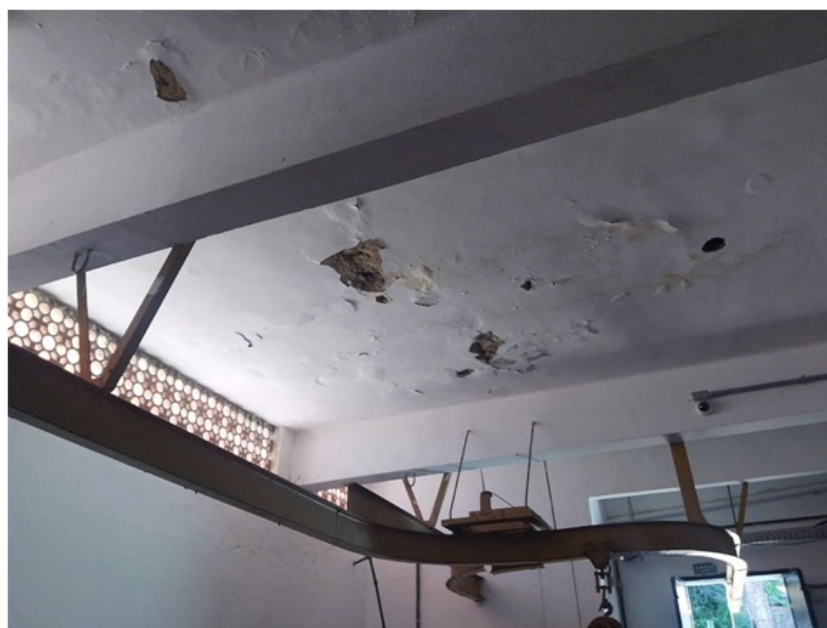
Foto 2 – Infiltrações na laje superior

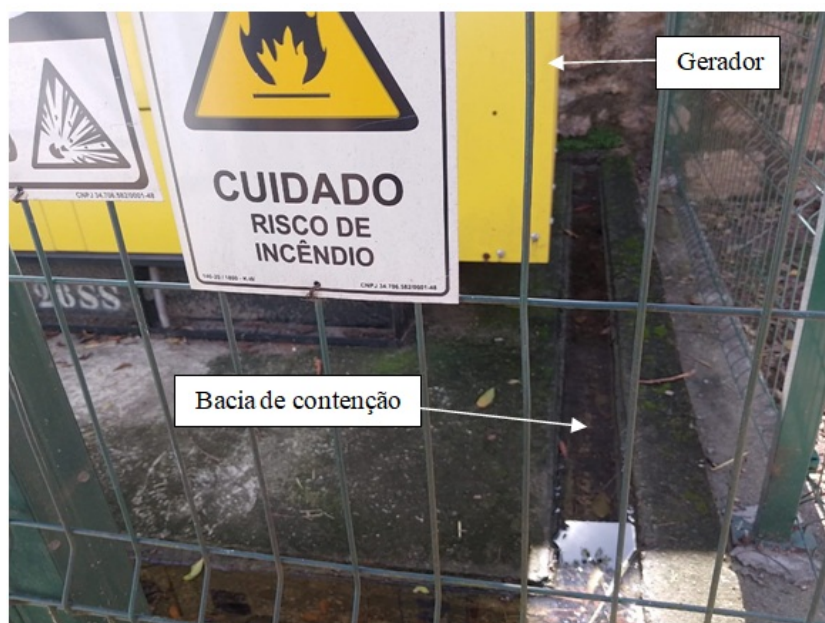
- a EEAT é provida de gerador de energia, que em seu entorno tem uma bacia de contenção, caso haja um vazamento (fotos 3 e 4);

Foto 3 – Gerador e bacia de contenção

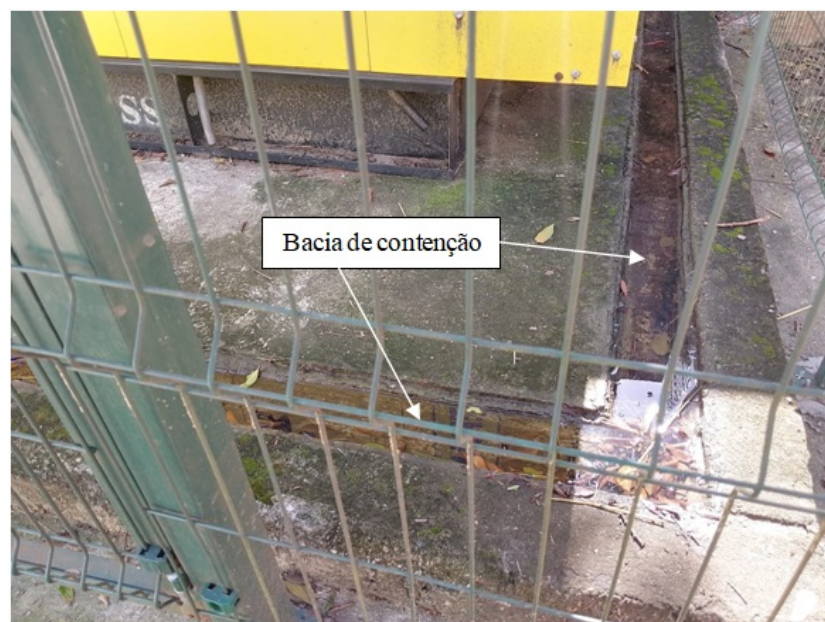
Foto 4 – Bacia de contenção

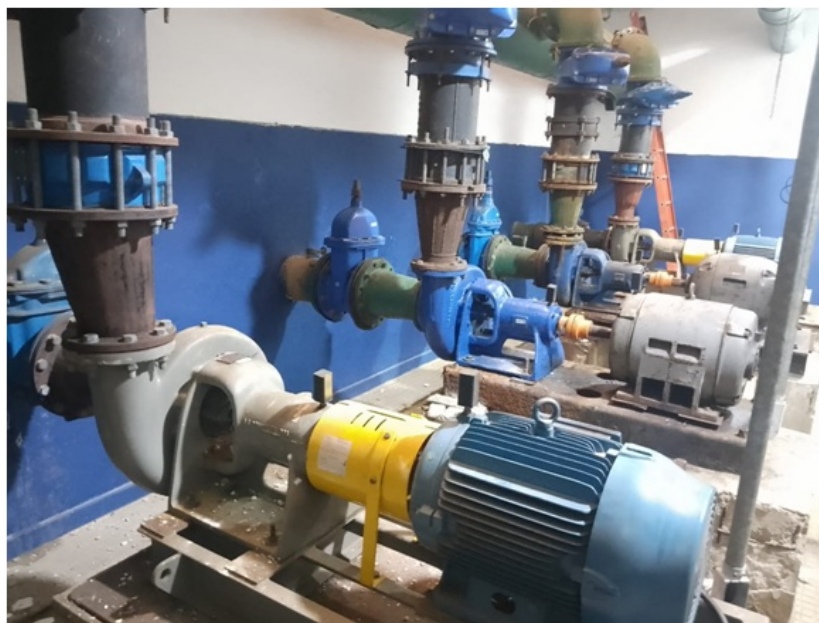
- as tubulações de sucção e recalque tem o diâmetro de 250 mm (foto 5);
- em todas as tubulações de recalque estão instaladas válvulas de retenção (foto 5);
- em todas as tubulações de recalque e sucção estão instaladas válvulas de fechamento (fotos 5 e 6);

Foto 5 – Tubulações de sucção e recalque, válvulas de retenção e válvulas de fechamento

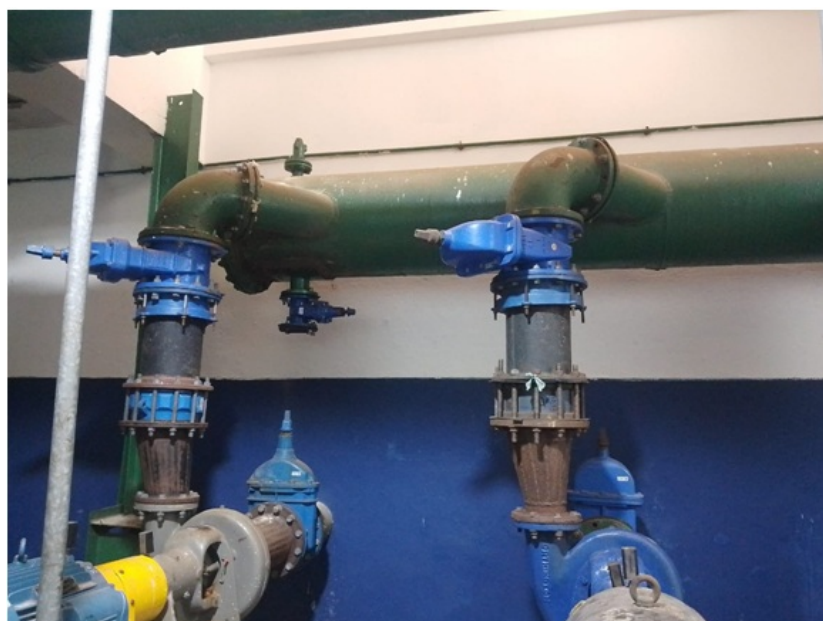
Foto 6 – Tubulações de sucção e recalque, válvulas de retenção e válvulas de fechamento

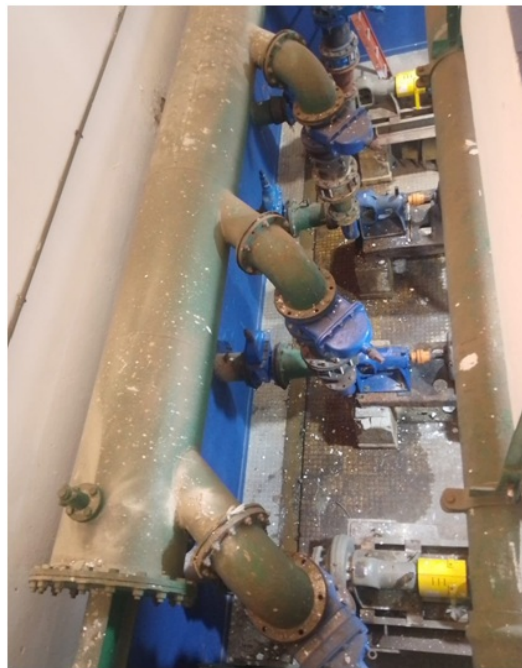
- as 4 linhas de sucção saem de um reservatório de aproximadamente 1500 m<sup>3</sup>;
- todas as 4 linhas de recalque aduzem a água para uma tubulação DN 600 mm formando um barrilete (fotos 7 e 8);

Foto 7 – Barrilete (vista de cima)

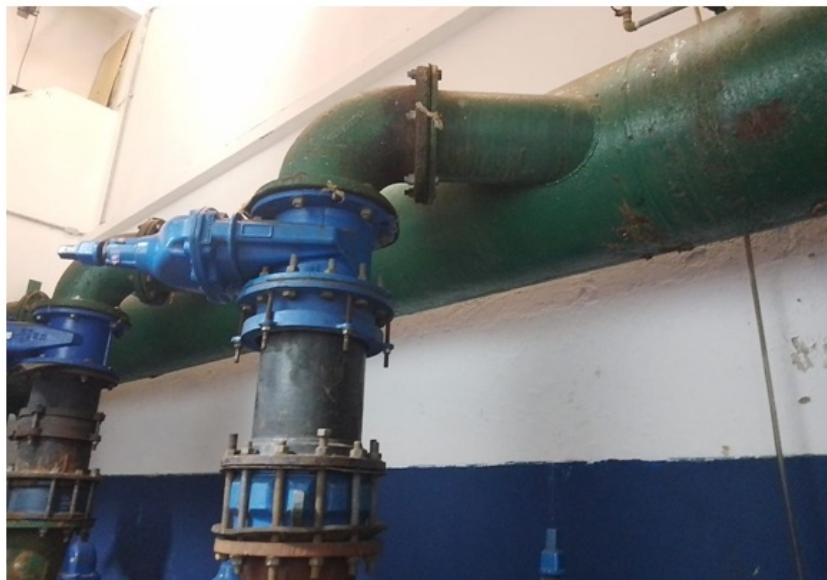
Foto 8 – Barrilete

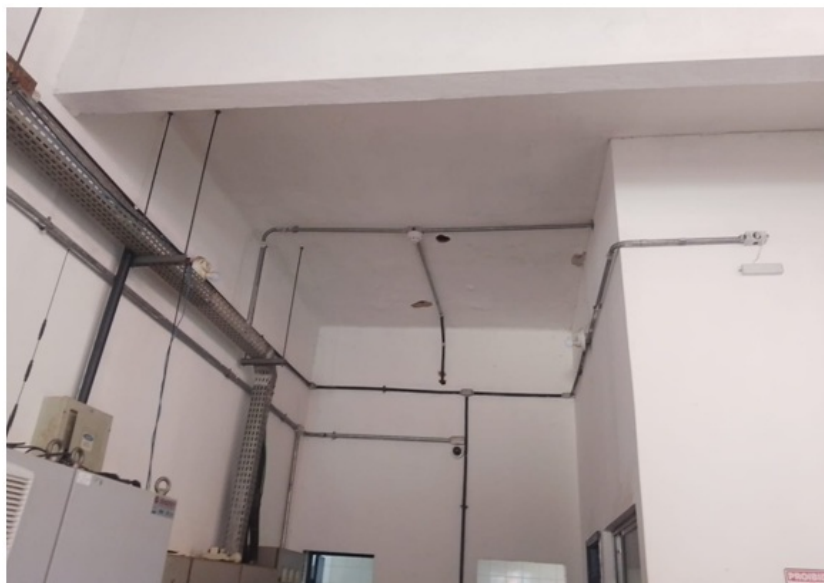
- no momento da fiscalização a EEAT estava em operação;
- há facilidade para a realização de trabalhos de manutenção;
- o interior do abrigo tem boa iluminação natural e artificial (foto 9);

Foto 9 – Iluminação natural e artificial

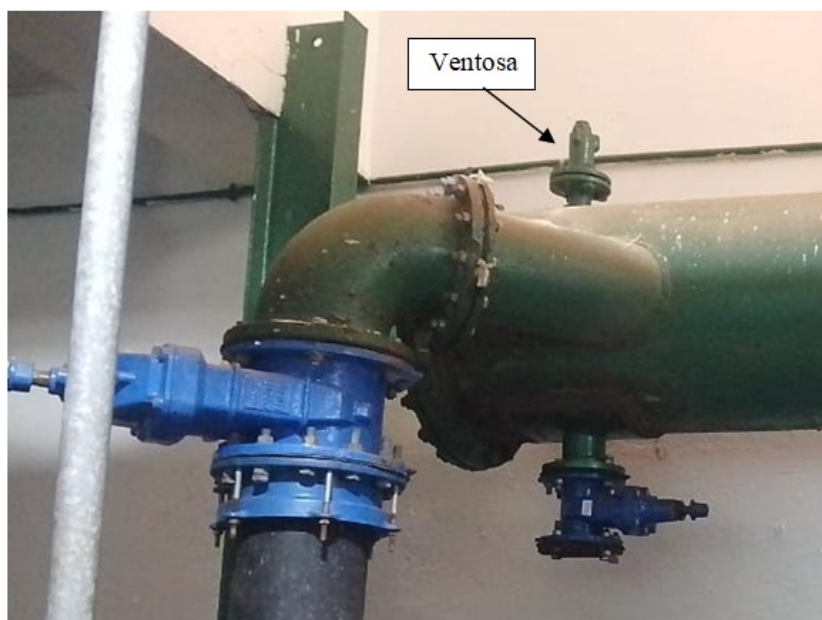
- está instalada na linha DN 600 mm uma ventosa (foto 10);

Foto 10 – Ventosa na tubulação DN 600 mm

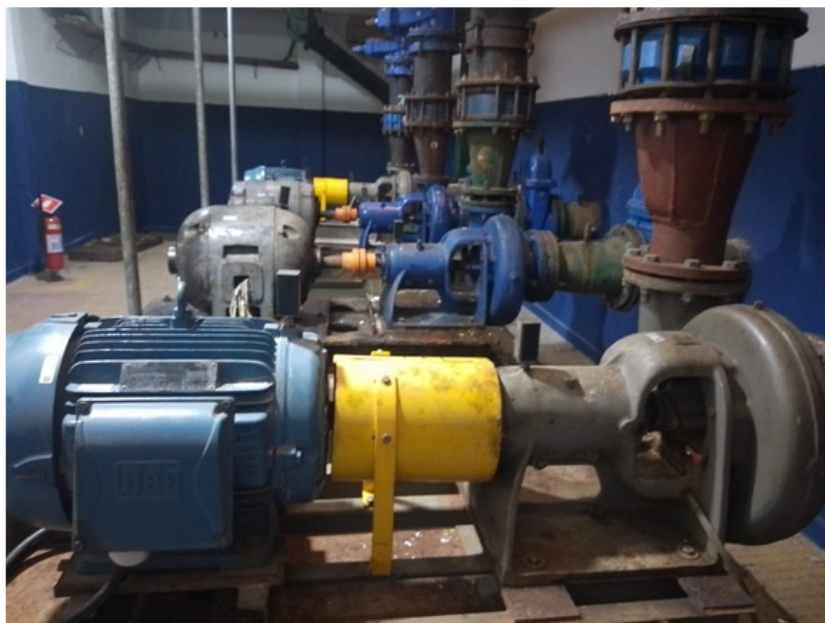
- a EEAT é composta de quatro conjuntos motobomba centrífugas, em bom estado de conservação (foto 11);

Foto 11 – Motobombas

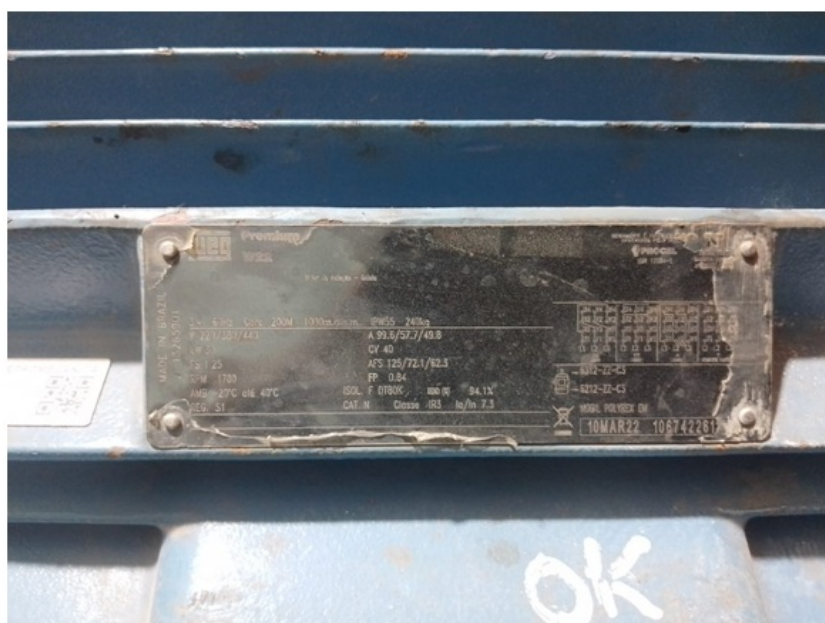
- a potência de cada conjunto motobomba é de 40 CV (foto 12);

Foto 12 – Plaqueta com informações elétricas da motobomba

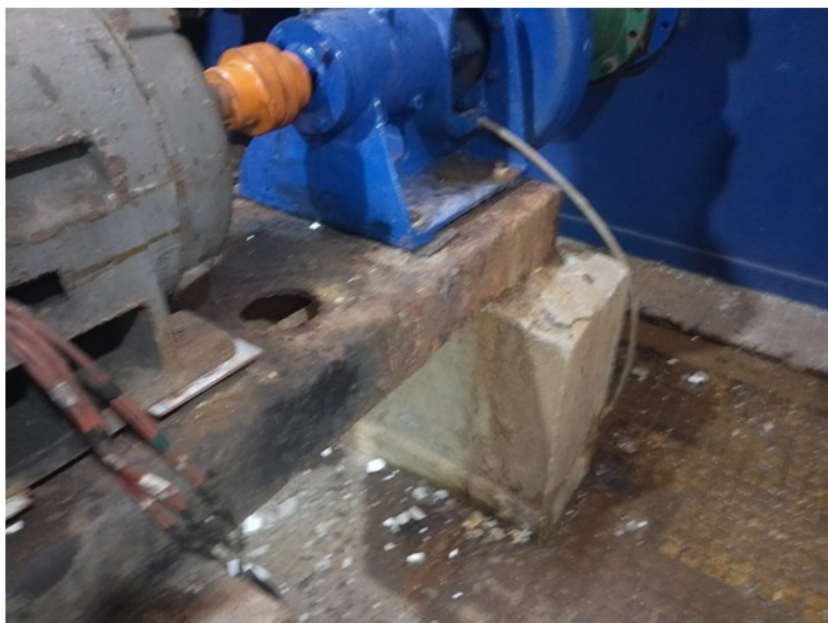
- havia vazamento de água em um dos conjuntos motobomba (foto 13);

Foto 13 – Vazamento de água

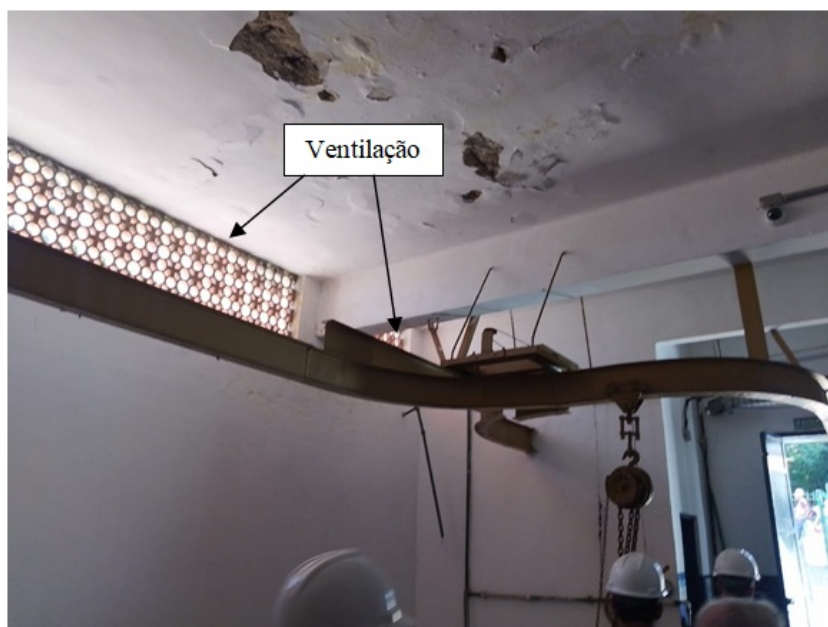
· o abrigo é provido de ventilação através de cobogós (fotos 14 e 15);

Foto 14 – Ventilação

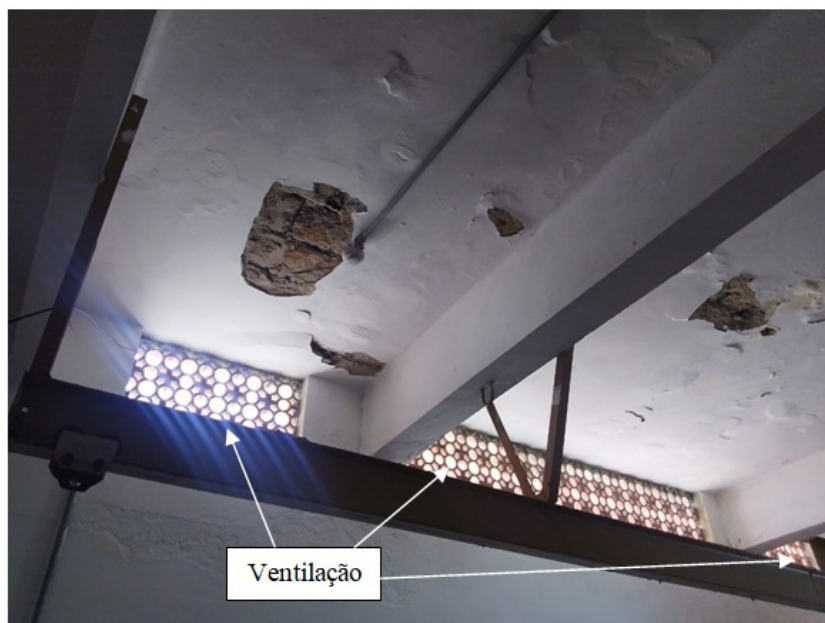
Foto 15 – Ventilação

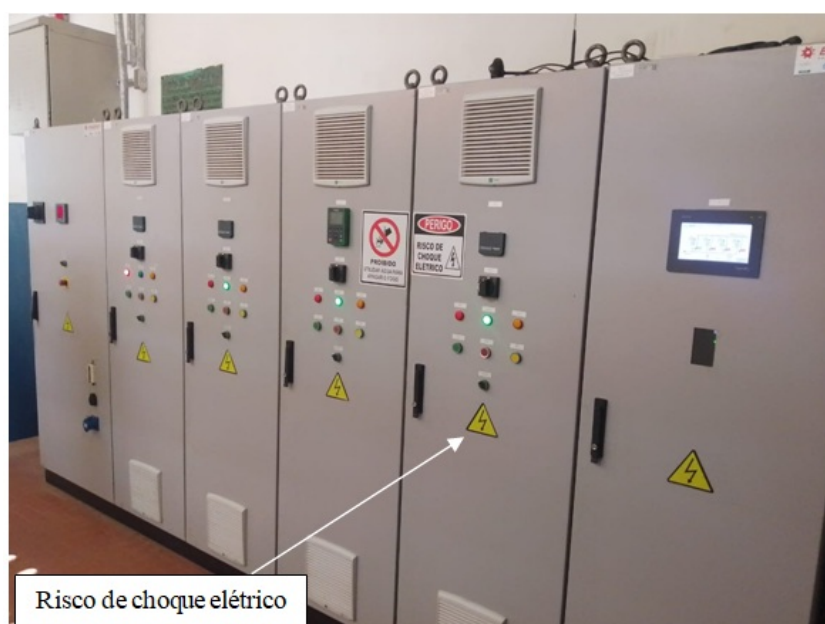
- a EEAT funciona de forma automatizada (foto 16);
- existe sinalização de risco de choque elétrico (foto 16);
- para cada grupo de motobomba existe um painel elétrico (foto 16);

Foto 16 – Painéis elétricos dos grupos de motobombas com sinalização de risco de choque elétrico

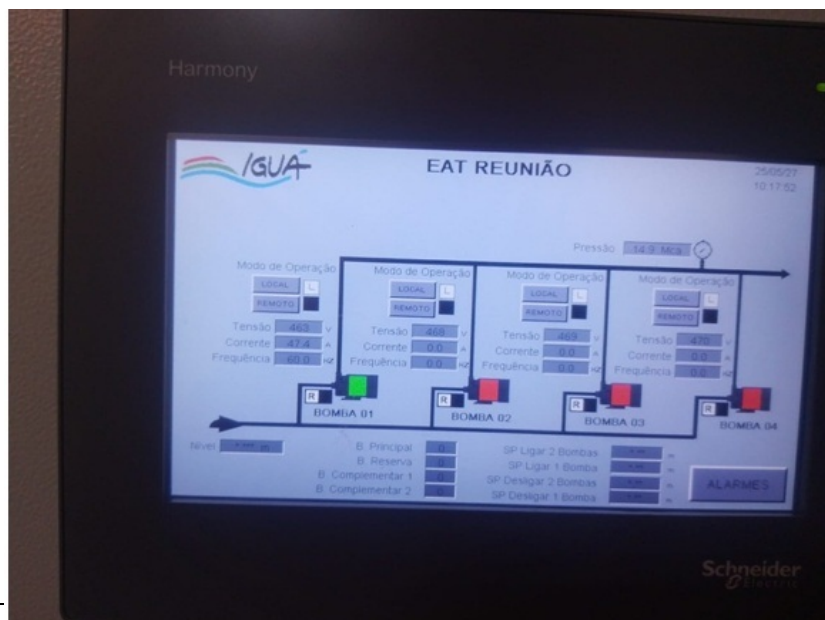
- no abrigo pode ser vista a configuração dos quatro grupos, sendo que no momento da fiscalização a EEAT estava operando com apenas o grupo 1 (foto 17).

Foto 17 – Configuração dos grupos de motobomba
