Agência Reguladora de Energia e Saneamento Básico do Estado do Rio de Janeiro

## RELATÓRIO DE FISCALIZAÇÃO - RF/AGENERSA/CASAN Nº 148/2025

| <b>UNIDADE/OBRA FISCALIZADA</b> | Estação Elevatória de Água Tratada (EEAT) Covanca | | |
| <b>OBJETIVO DA FISCALIZAÇÃO</b> | Verificar as condições de operação e manutenção da unidade | | |

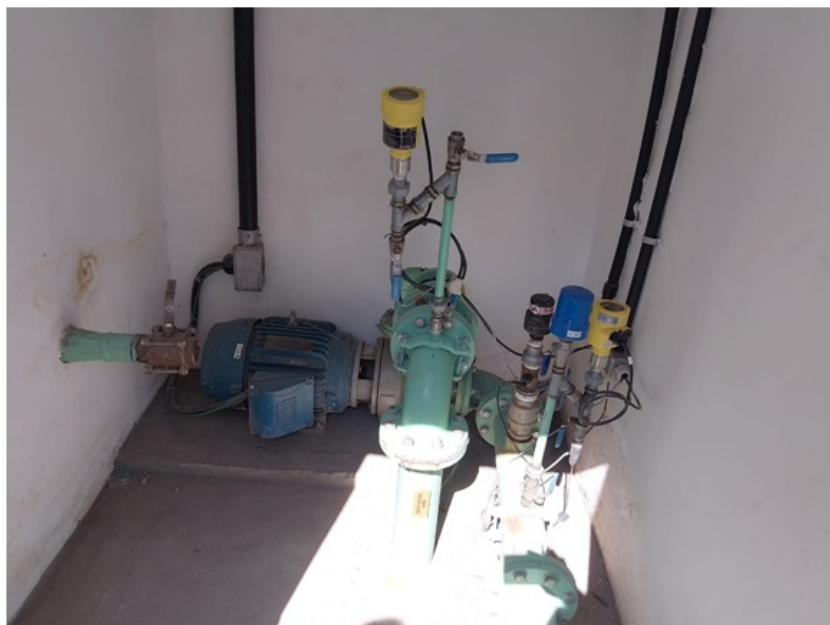
- a EEAT está situada em um abrigo externo, com pintura recente e bom estado de conservação (fotos 1 e 2);

Foto 1 – Interior do abrigo da elevatória

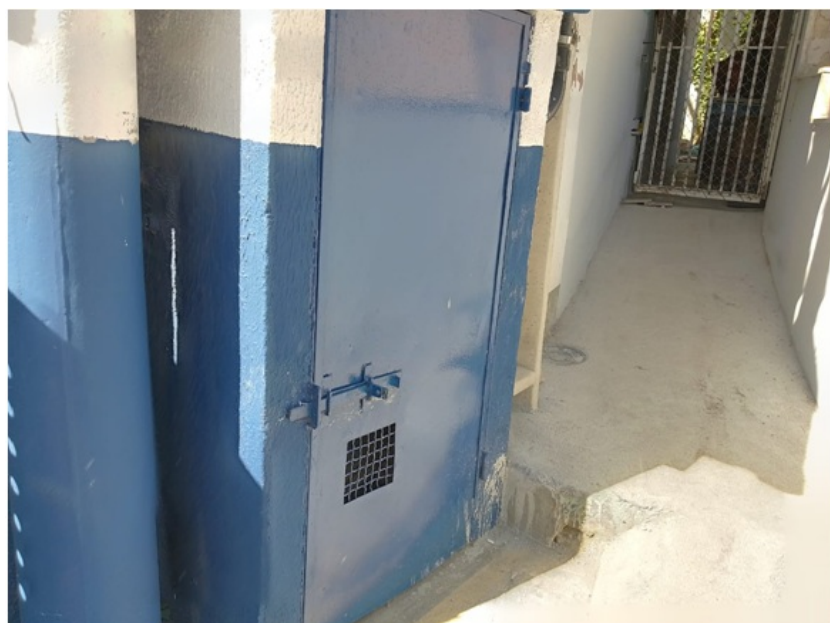
Foto 2 – Pintura recente

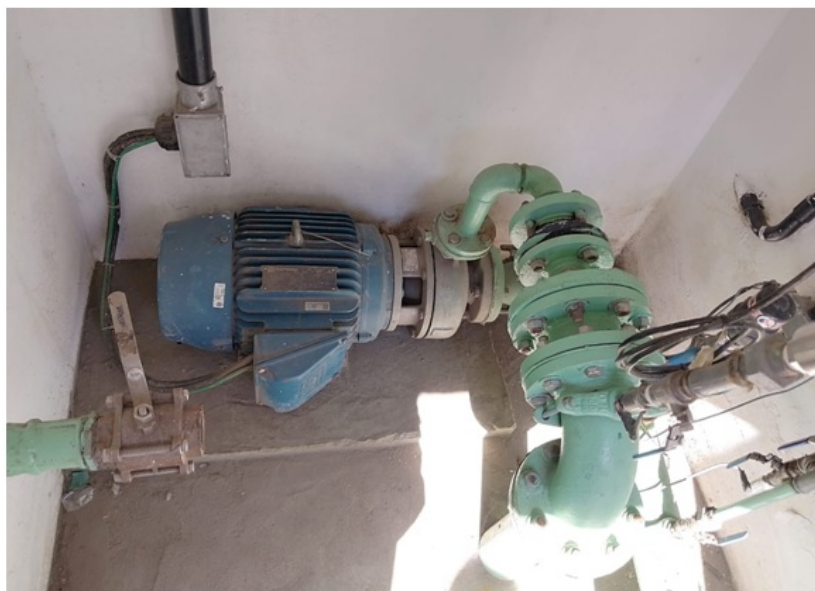
- a EEAT não está identificada;
- o acesso ao interior da EEAT é restrito;
- há facilidade para a realização de trabalhos de manutenção (foto 3);
- o interior do abrigo tem boa iluminação natural e artificial (foto 3):

Foto 3 – Abrigo com bom espaço interno e boa iluminação natural

- seja instalada a identificação da EEAT;
- seja feita a medição de vazão.

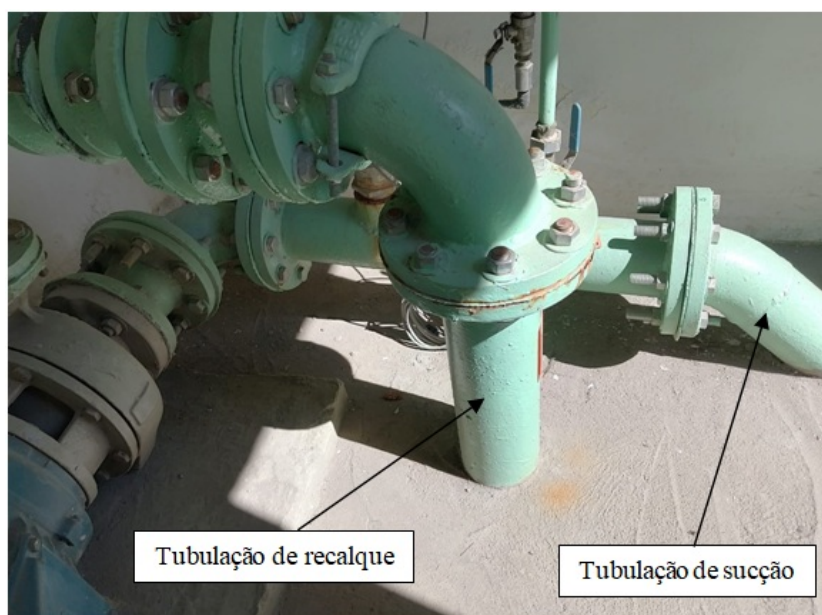
- no momento da fiscalização a EEAT estava operando;
- o diâmetro da tubulação de sucção e recalque da EEAT é de 100 mm (foto 4);

Foto 4 – Tubulações de sucção e recalque

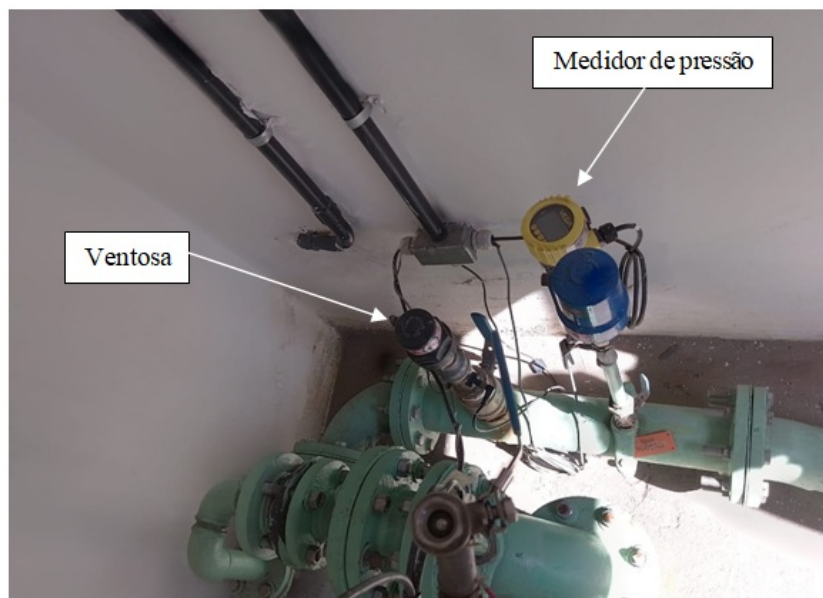
- na tubulação de sucção está instalada uma ventosa e um medidor de pressão (foto 5);

Foto 5 – Ventosa na tubulação de sucção

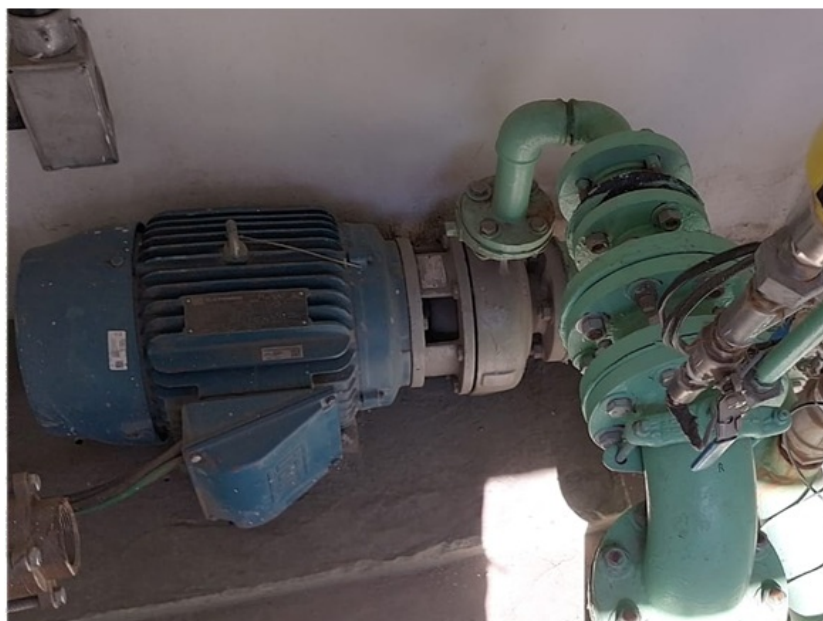
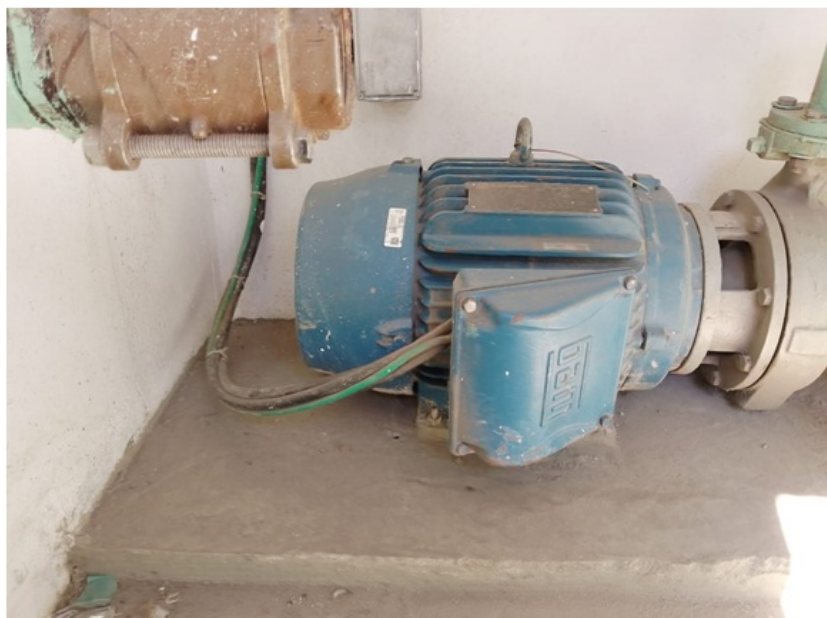
- na tubulação de recalque está instalado um medidor de pressão;
- a EEAT é composta de um conjunto motobomba tipo centrífuga (fotos 6 e 7);

Foto 6 – Conjunto motobomba

Foto 7 – Conjunto motobomba

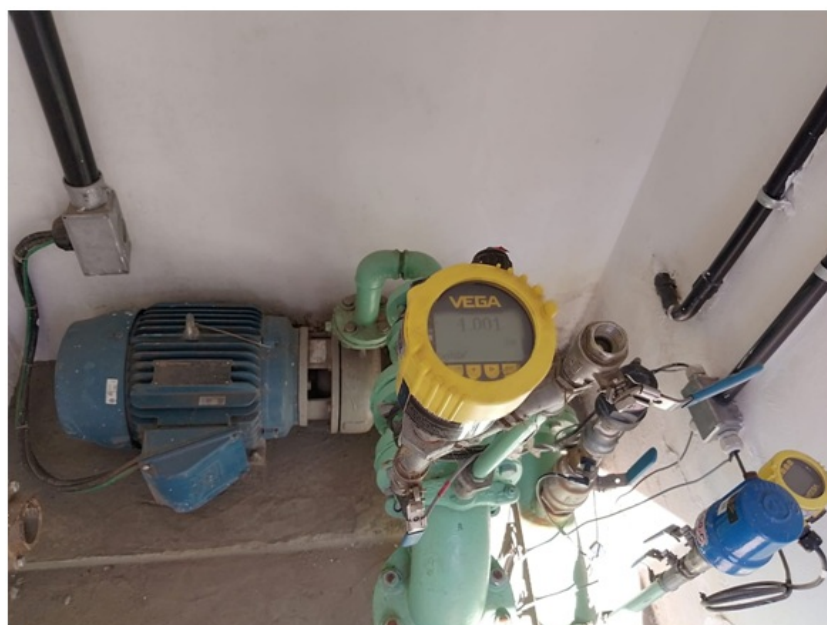
- tanto o conjunto motobomba como os equipamentos elétricos estão em bom estado de conservação (foto 8);

Foto 8 – Equipamentos elétricos em bom estado

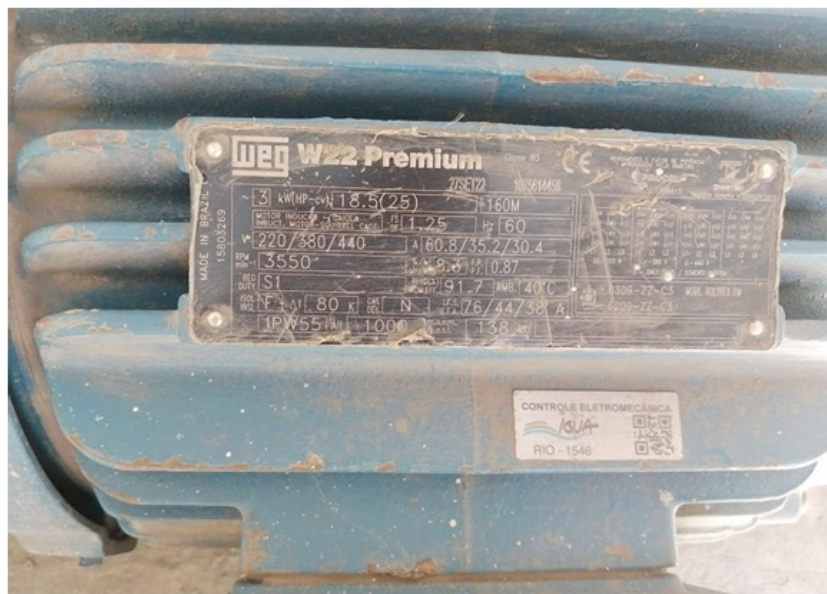
- a potência de cada conjunto motobomba é de 25 CV (foto 9);

Foto 9 – Plaqueta das informações elétricas da motobomba

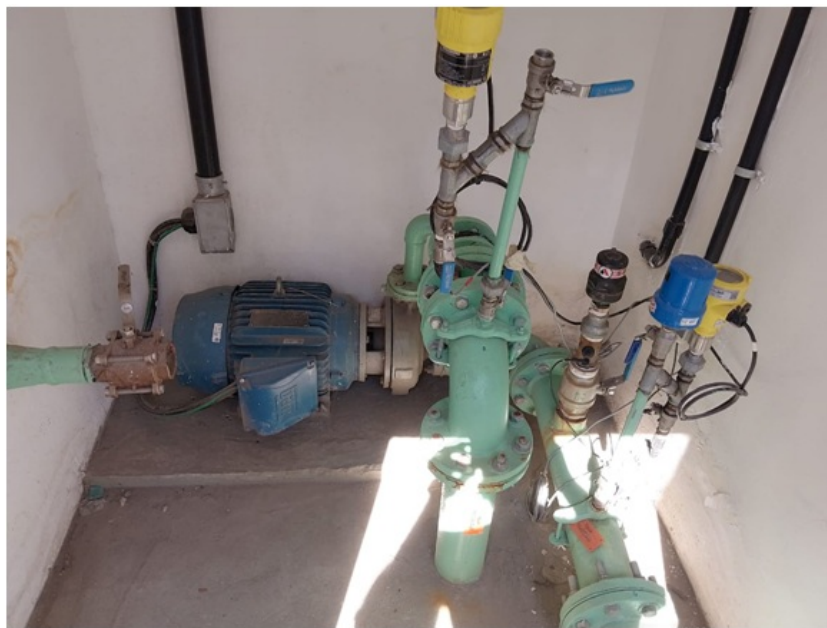
- dentro do abrigo não estão instaladas válvulas para fechamento, nas tubulações de recalque e sucção (foto 10);
- não havia vazamentos no interior da EEAT (foto 10);

Foto 10 – Tubulações não providas de válvulas

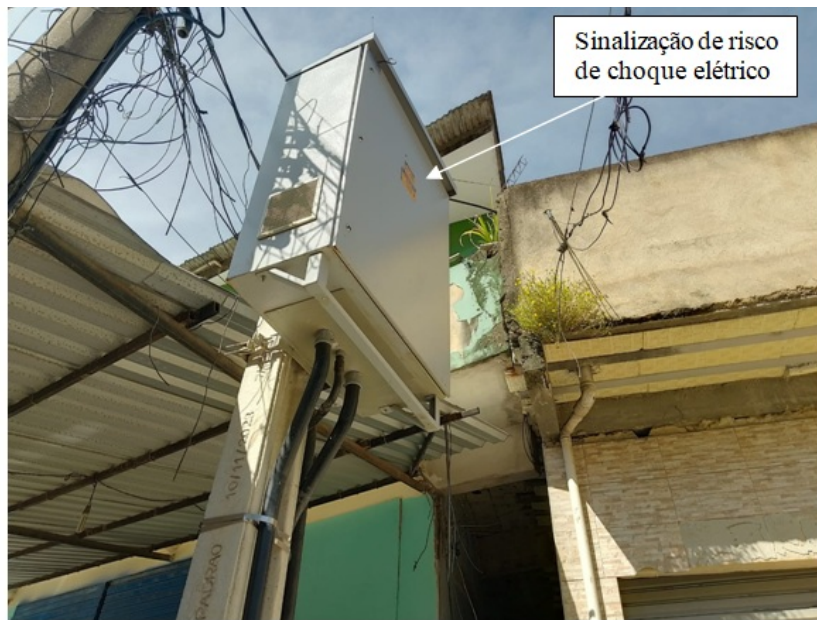
- a cabine do painel elétrico da elevatória está em bom estado de conservação, protegendo todo painel, com sinalização de risco de choque elétrico, mas internamente não foi possível verificar (foto 11).

Foto 11 – Cabine do painel

Em relação a cabine do painel elétrico, foi informado pelo representante da concessionária que, somente a equipe do Setor de Eletromecânica pode abrir.
