Agência Reguladora de Energia e Saneamento Básico do Estado do Rio de Janeiro

## RELATÓRIO DE FISCALIZAÇÃO - RF/AGENERSA/CASAN Nº 149/2025

| <b>UNIDADE/OBRA FISCALIZADA</b> | Estação de Tratamento de Esgoto (ETE) Vargem Grande | | |

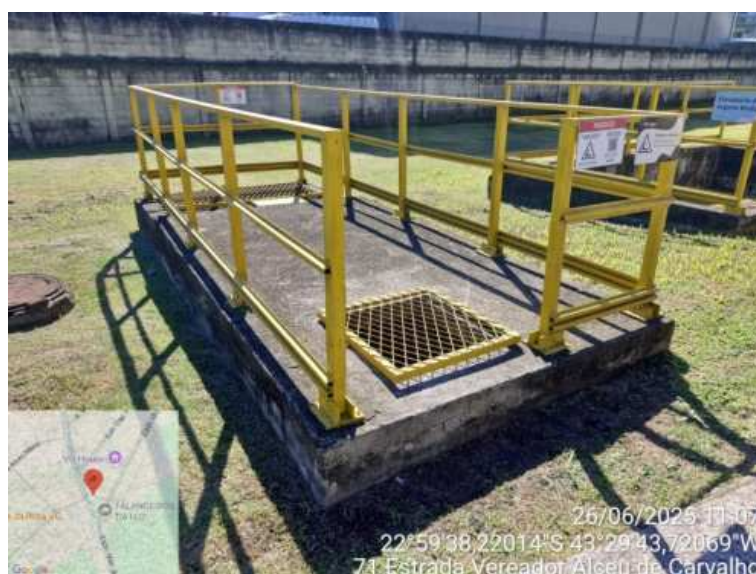
Apresenta bom estado de conservação. Possui grades de proteção do poço de visita, guarda corpo, gradeamento grosseiro com limpeza manual e extravasor.

Foto 01 – Caixa de chegada

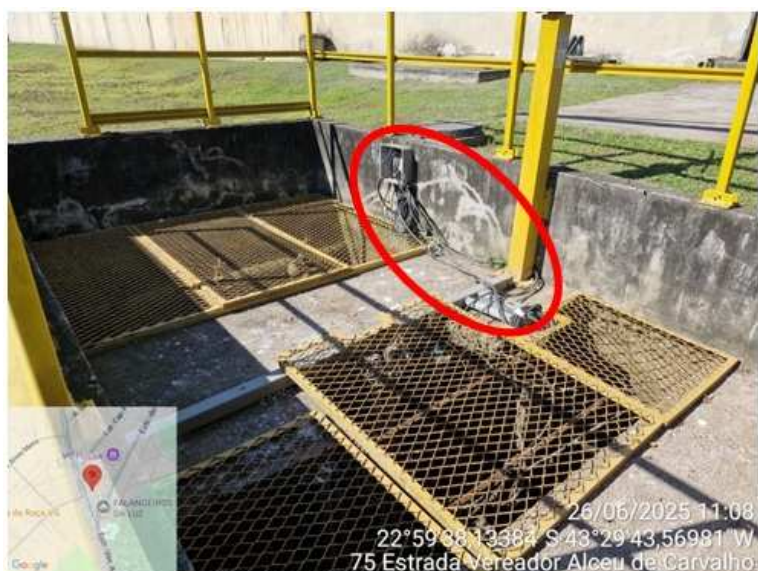
Apresenta bom estado de conservação na parte civil. Cabos elétricos estão expostos ao tempo, necessitando de adequação.

Foto 02 – Poço de sucção

- apresentar os manifestos dos resíduos;
- realizar adequação dos cabos elétricos da elevatória.

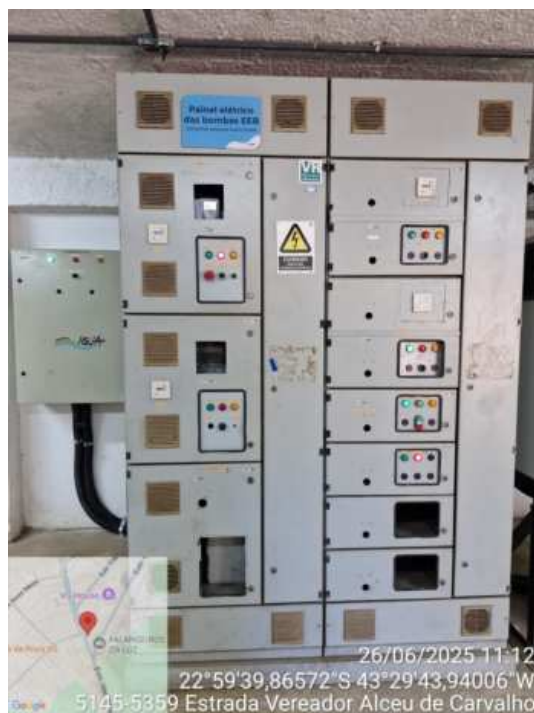
Foto 03 – Painel elétrico da EEB

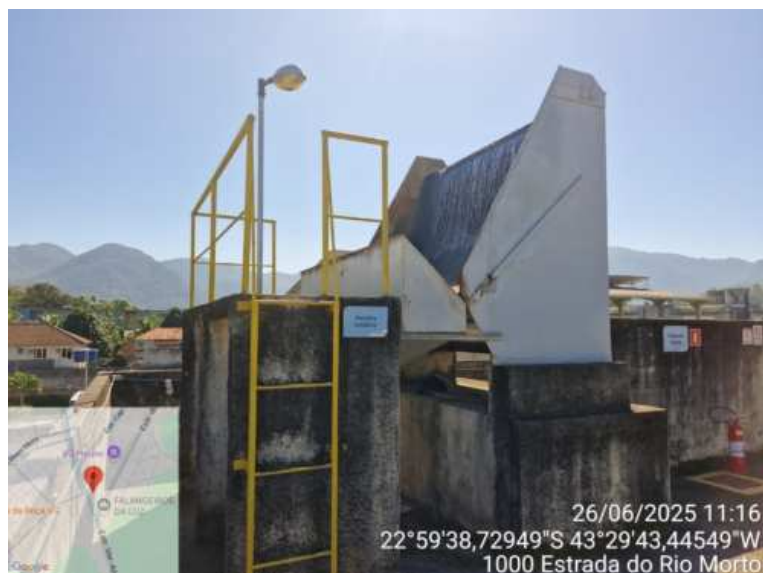
Instalada sem a presença de um sistema de anteparo para evitar os respingos nos operadores, apresenta pontos de corrosão na estrutura.

Foto 04 – Peneira estática

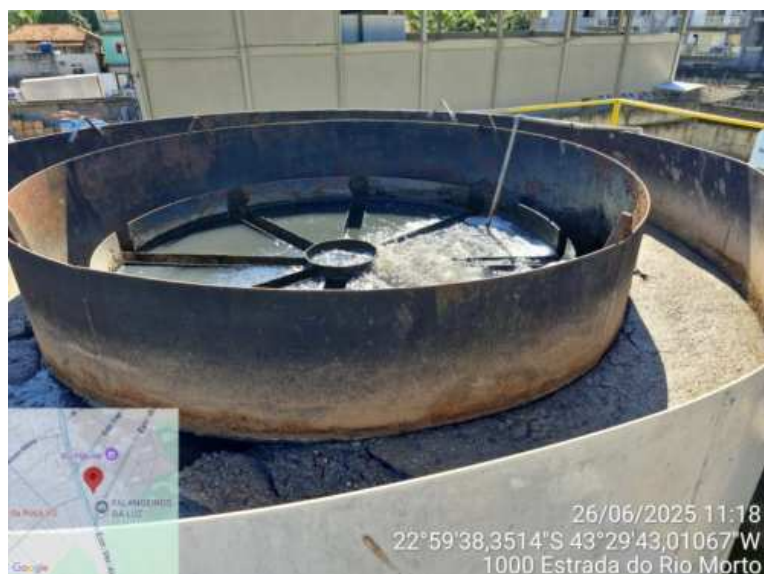
Encontra-se operando sem a rosca transportadora. A areia é retirada com auxílio de caminhão vacall.

Foto 07 – Desarenador

A rosca transportadora do desarenador esta inoperante. A concessionária alega que o sistema não possui inclinação para remover a areia do fundo. Com isso, optou por realizar a remoção da areia com auxílio de caminhão vacall.

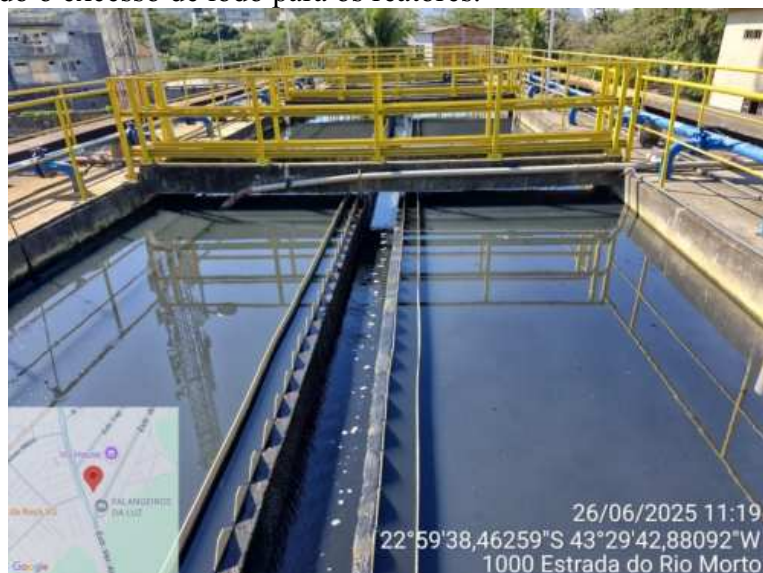
Operando sem a recirculação de lodo como projetado. Diante disso, foi improvisada uma solução para recirculação do lodo com a utilização de bombas submersíveis instaladas no decantador secundário destinando o excesso de lodo para os reatores.

Foto 12 – Decantador secundário

O processo de recirculação do lodo não ocorre como planejado. De acordo com os técnicos da concessionária, para realizar a manutenção do sistema, é necessário paralisar totalmente a ETE, fazer a drenagem dos tanque para posterior avaliação.

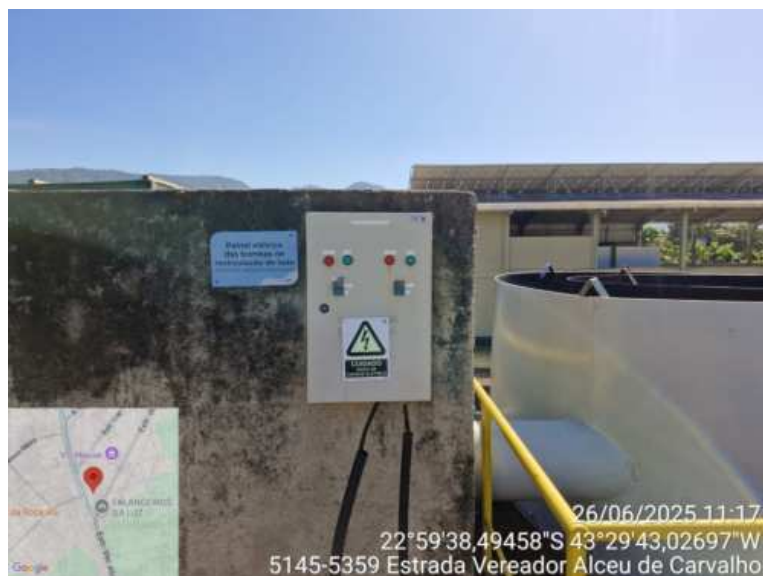
Foto 13 – painel elétrico das bombas submersíveis de recirculação

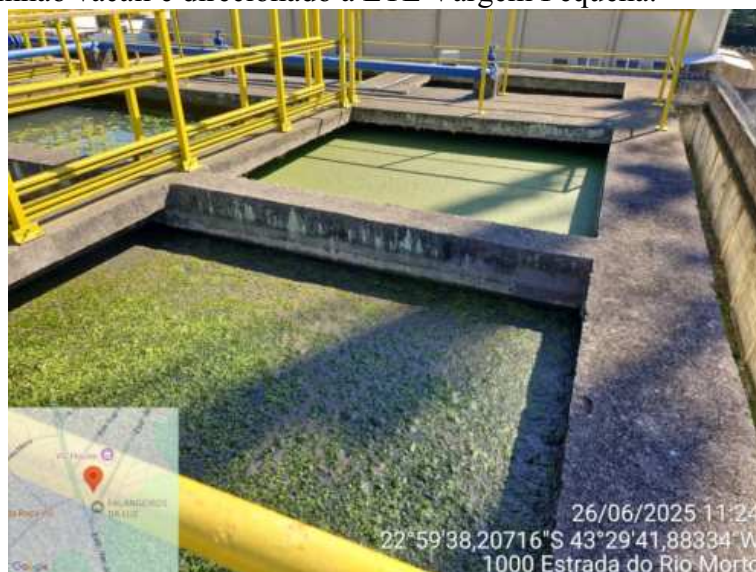
Inoperante. Vem sendo utilizado como um decantador. O descarte do excesso de lodo é retirado com auxilio de caminhão vacall e direcionado à ETE Vargem Pequena.

Foto 14 – digestor aerobico

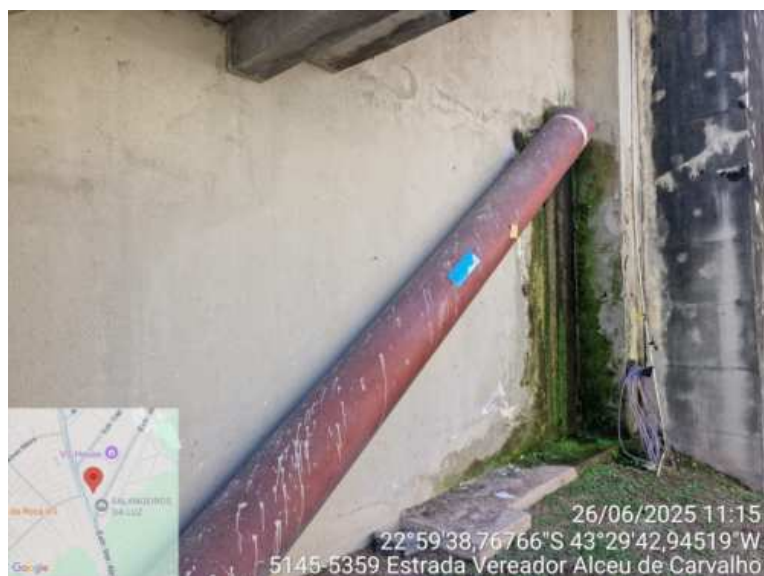
Observou-se pontos de vazamento na saída do efluente tratado.

Foto 20 – tubulação de saída do efluente tratado
