Agência Reguladora de Energia e Saneamento Básico do Estado do Rio de Janeiro

## **RELATÓRIO DE FISCALIZAÇÃO AGENERSA/CASAN Nº 150/2025**

| <b>UNIDADE/OBRA FISCALIZADA</b> | Captação Rio Preto | | |
| <b>ENDEREÇO DA UNIDADE/OBRA FISCALIZADA</b> | Estrada BR 116 Km 61 - Providência - Teresópolis/RJ | | |

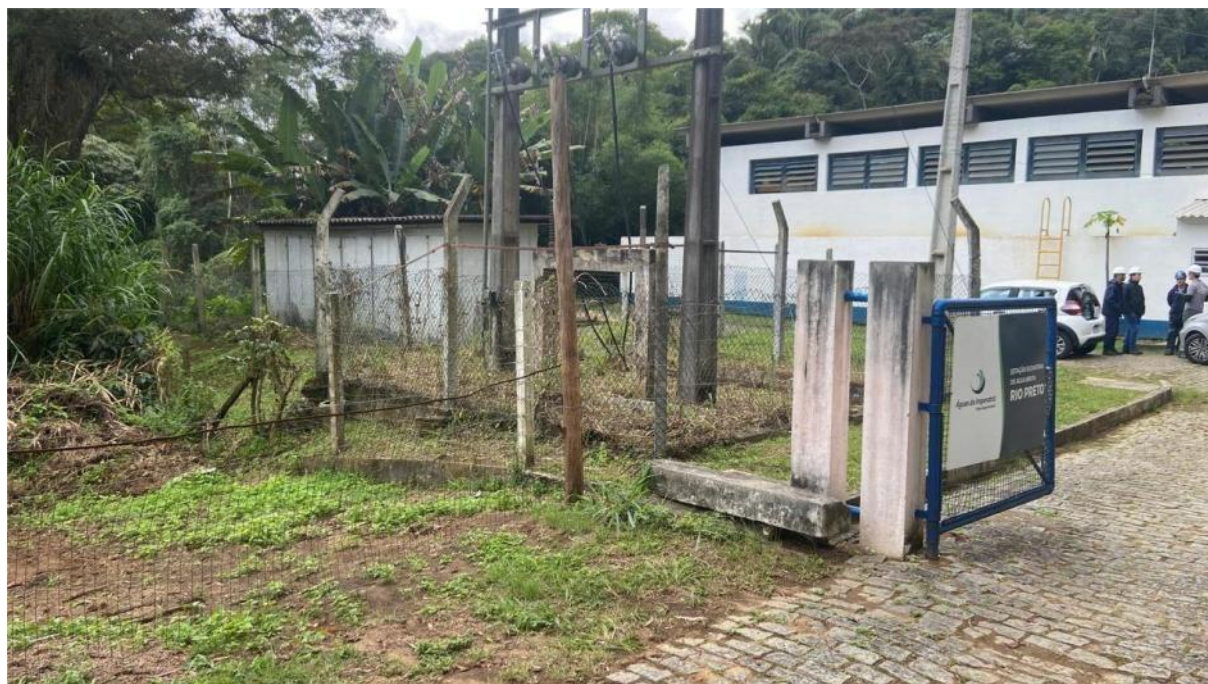
Foto 02 – Cerca não oferece muita proteção, necessitando de reformas

- § Cercamento da unidade não oferece proteção adequada (NBR 12214/2020 - item 5.15.2);
- § Ausência de guarda-corpo em uma escada (NBR 12213/1992 - item 5.6.3).

- § Instalação de escada com guarda-corpo;
- § Reforma do cercamento da unidade para melhor proteção.

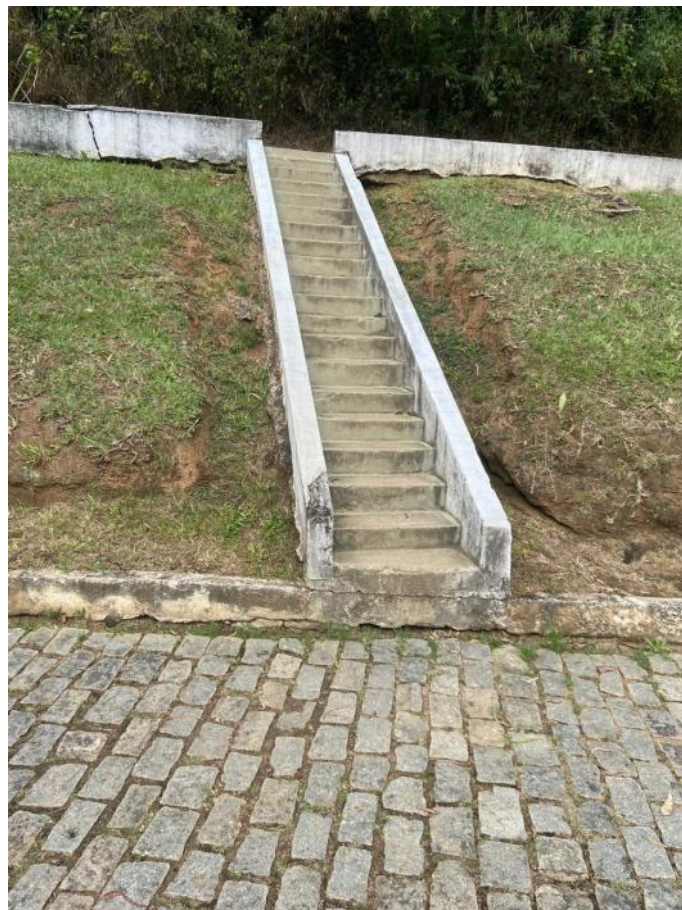
Foto 04 – Escada sem guarda-corpo

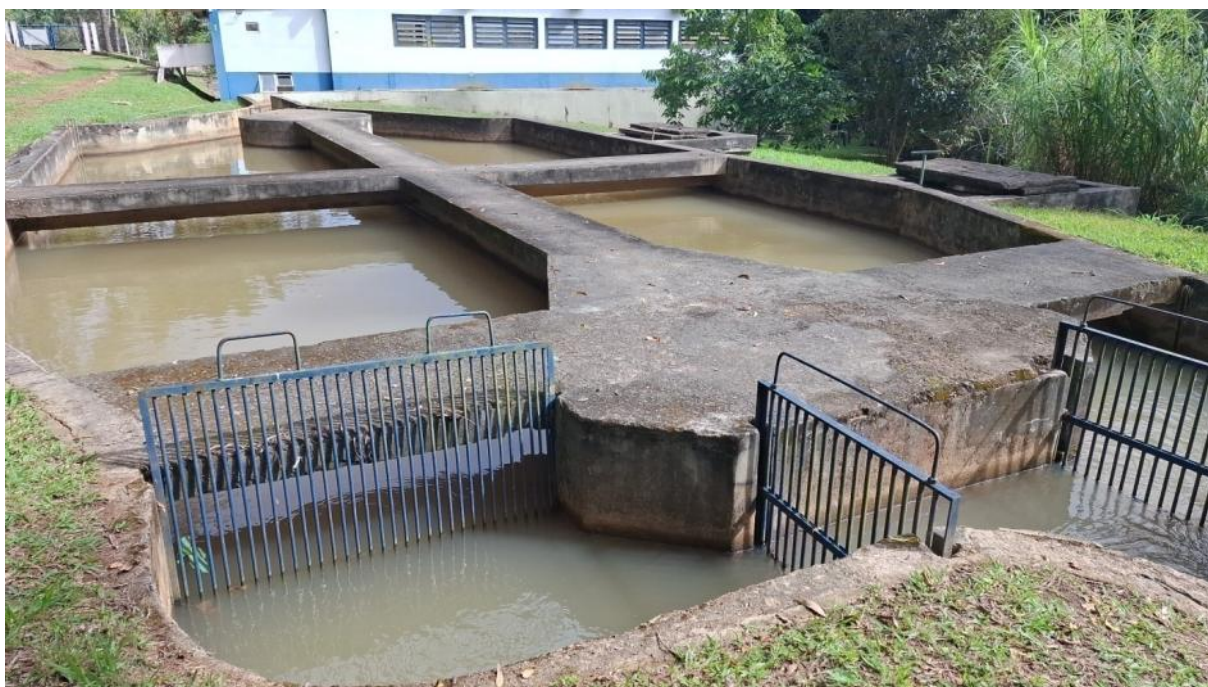
Foto 08 – Gradeamento e caixas de areia; pré-tratamento com duas linhas, possibilitando a manutenção sem interromper a unidade

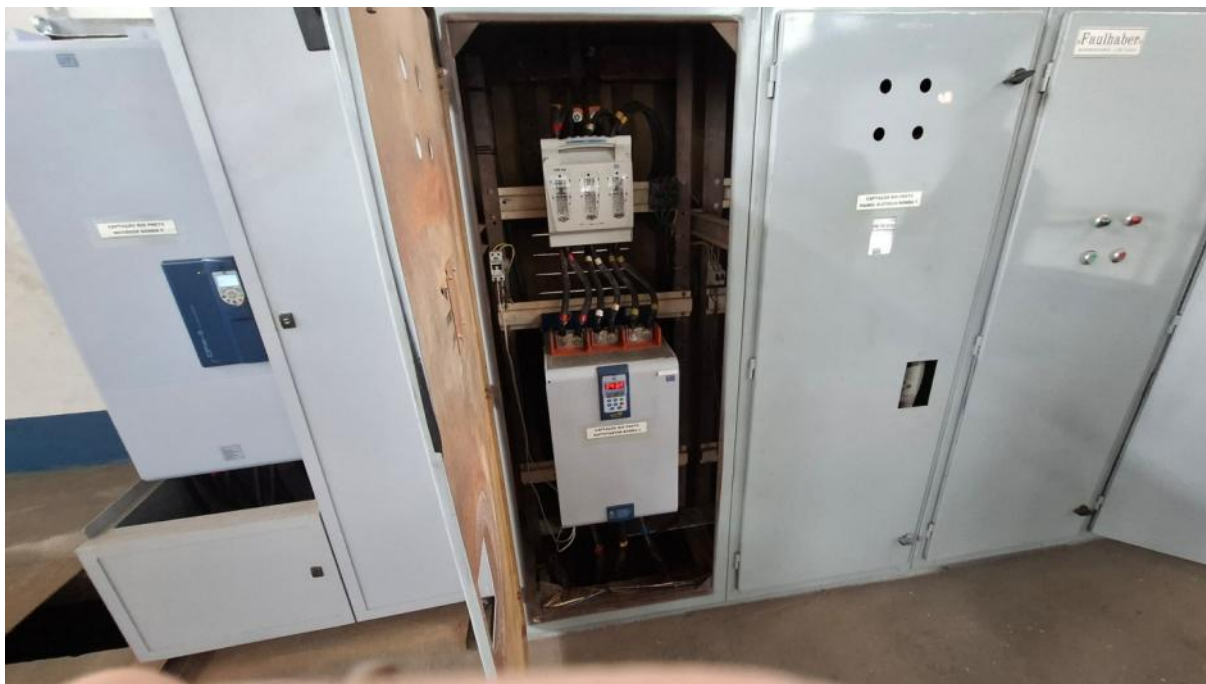
Foto 13 – Pannel elétrico; à esquerda, inversor de frequência de um motor; à direita, *softstarter*
