## **RELATÓRIO DE FISCALIZAÇÃO AGENERSA/CASAN Nº 154/2025**

| <b>UNIDADE/OBRA FISCALIZADA</b> | Reservatório Vassouras | | |
| <b>OBJETIVO DA FISCALIZAÇÃO</b> | Verificar SAA de Vassouras | | |
| <b>PERÍODO DE FISCALIZAÇÃO</b> | 02 e 03/07/2025 | | |

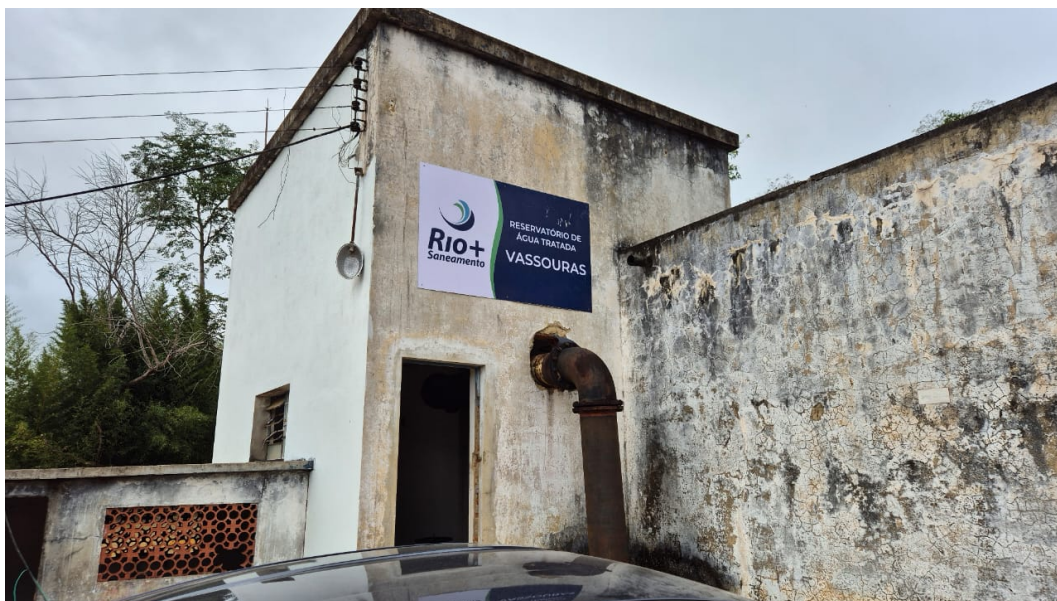
O reservatório possui identificação da Concessionária mas não possui restrição de acesso, não possuindo portão de acesso à estrada e nem portas, possibilitando a entradas de pessoas não autorizadas e animais.

Foto 1 - Vista do Reservatório com identificação e sem porta

- Providenciar restrição de acesso à unidade;
- Providenciar cronograma de obras para manutenção do reservatório em vista das más condições de conservação encontradas;
- Providenciar escada de acesso segura;
- Providenciar iluminação adequada.

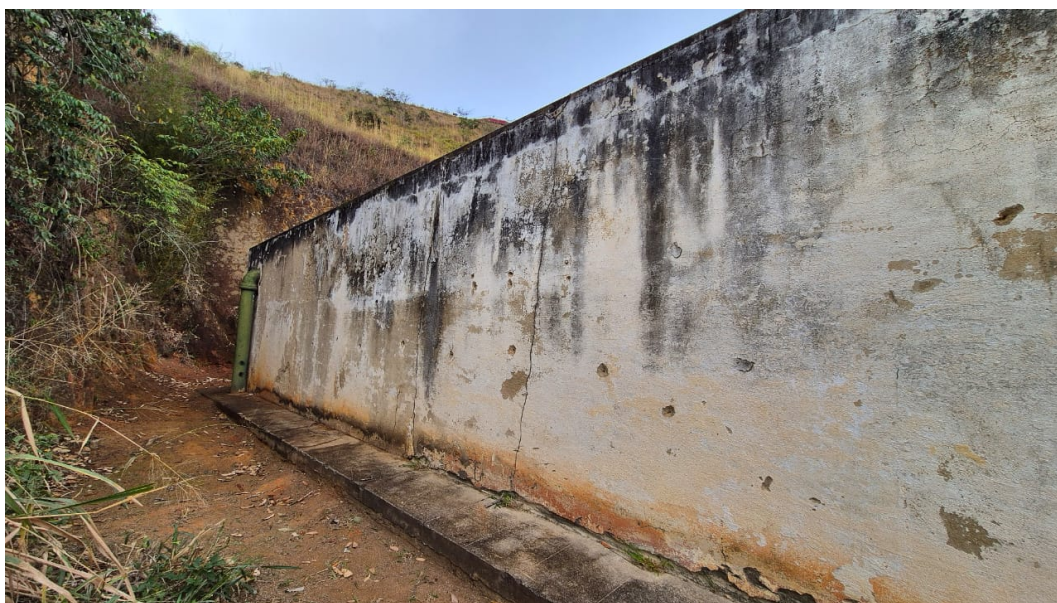
A unidade está em mau estado de conservação, sendo observado pintura desgastada, rachaduras em suas paredes e na sua base.

Foto 2 – Rachaduras presentes nas paredes e na base do reservatório

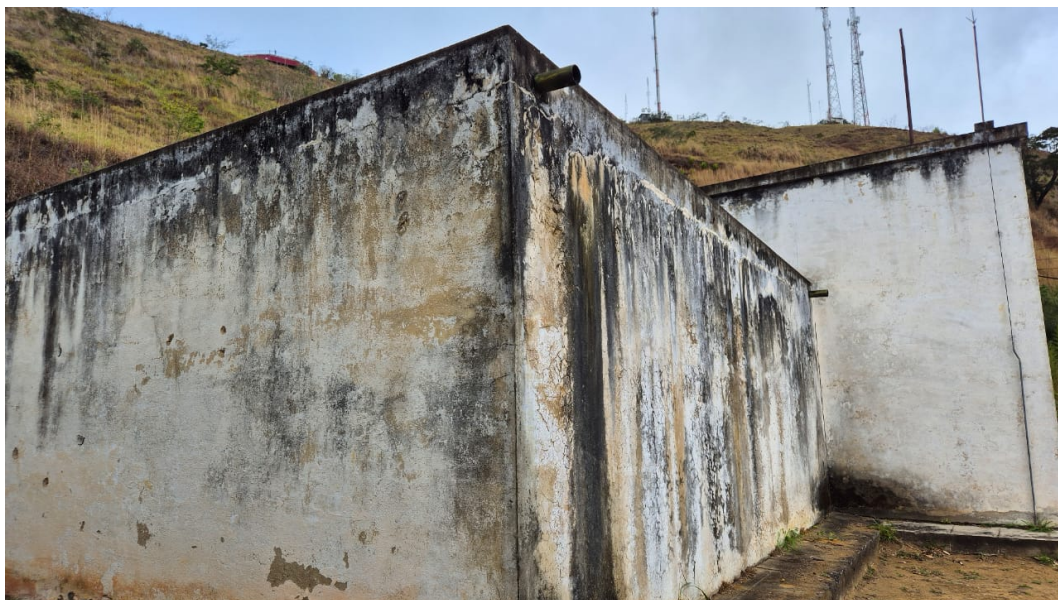
Foto 3 – Pintura desgastada

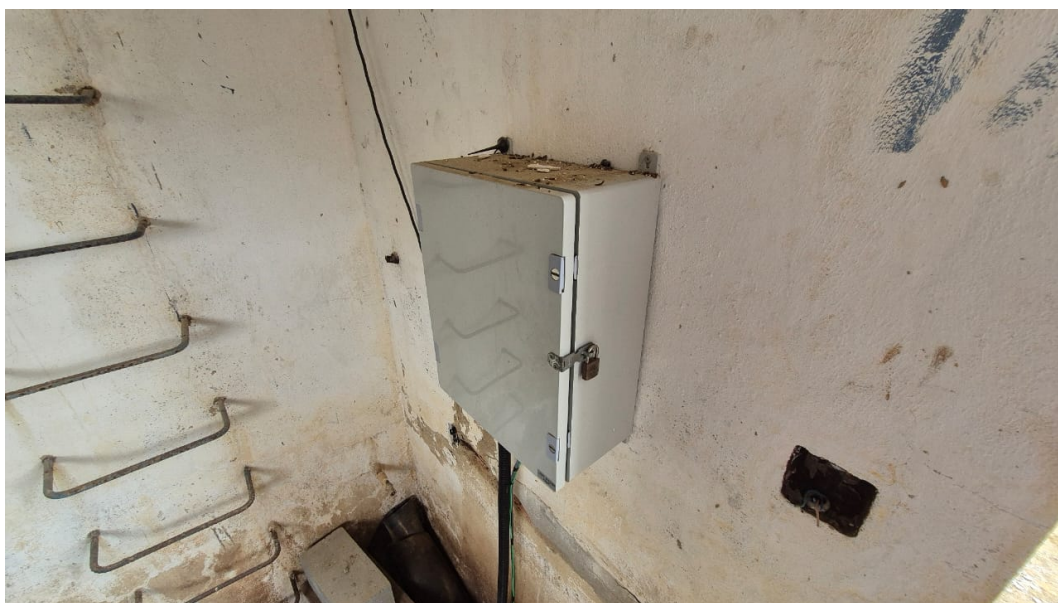
Foto 5 – Painel do sistema controlador de nível sem sinalização de risco
