Governo do Estado do Rio de Janeiro  
Agência Reguladora de Energia e Saneamento Básico do Estado do Rio de Janeiro  
Câmara Técnica de Saneamento

## RELATÓRIO DE FISCALIZAÇÃO AGENERSA/CASAN Nº 163/2025

| UNIDADE/OBRA FISCALIZADA | ETE Barão de Vassouras | | |
| OBJETIVO DA FISCALIZAÇÃO | Verificar condições de operação e manutenção de unidades | | |

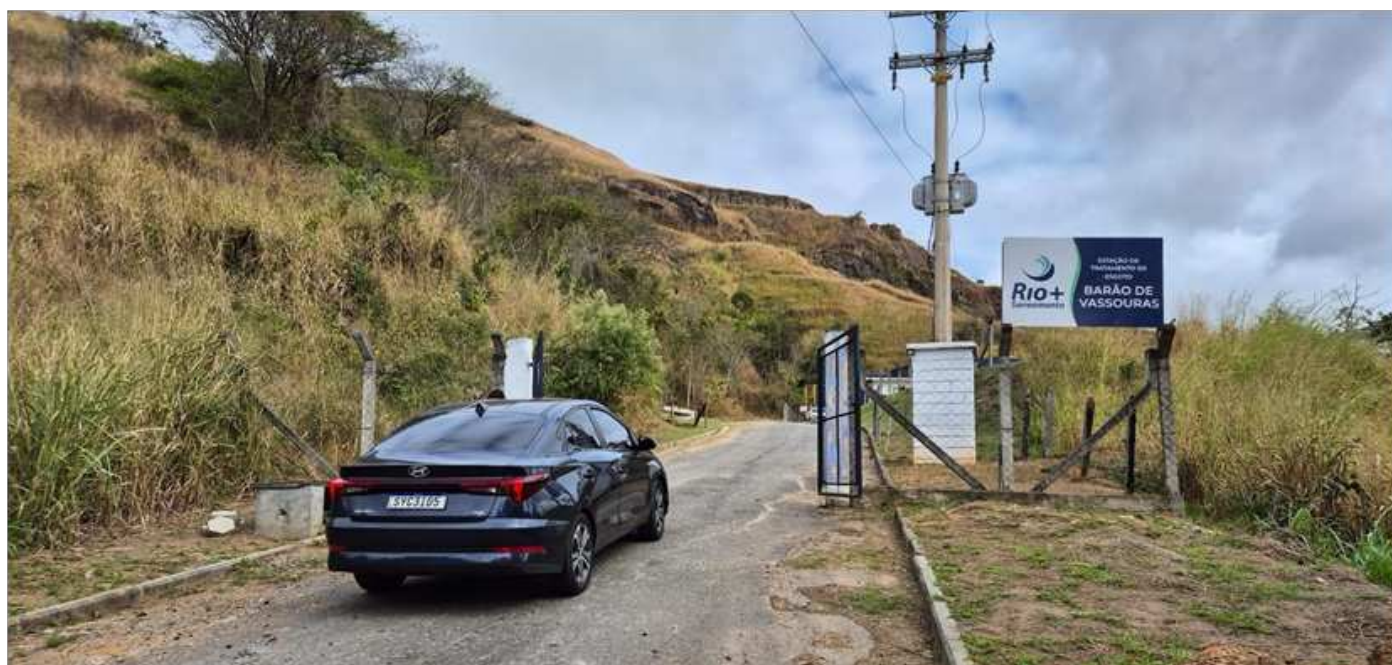
Foto 1 Entrada da Unidade devidamente identificada

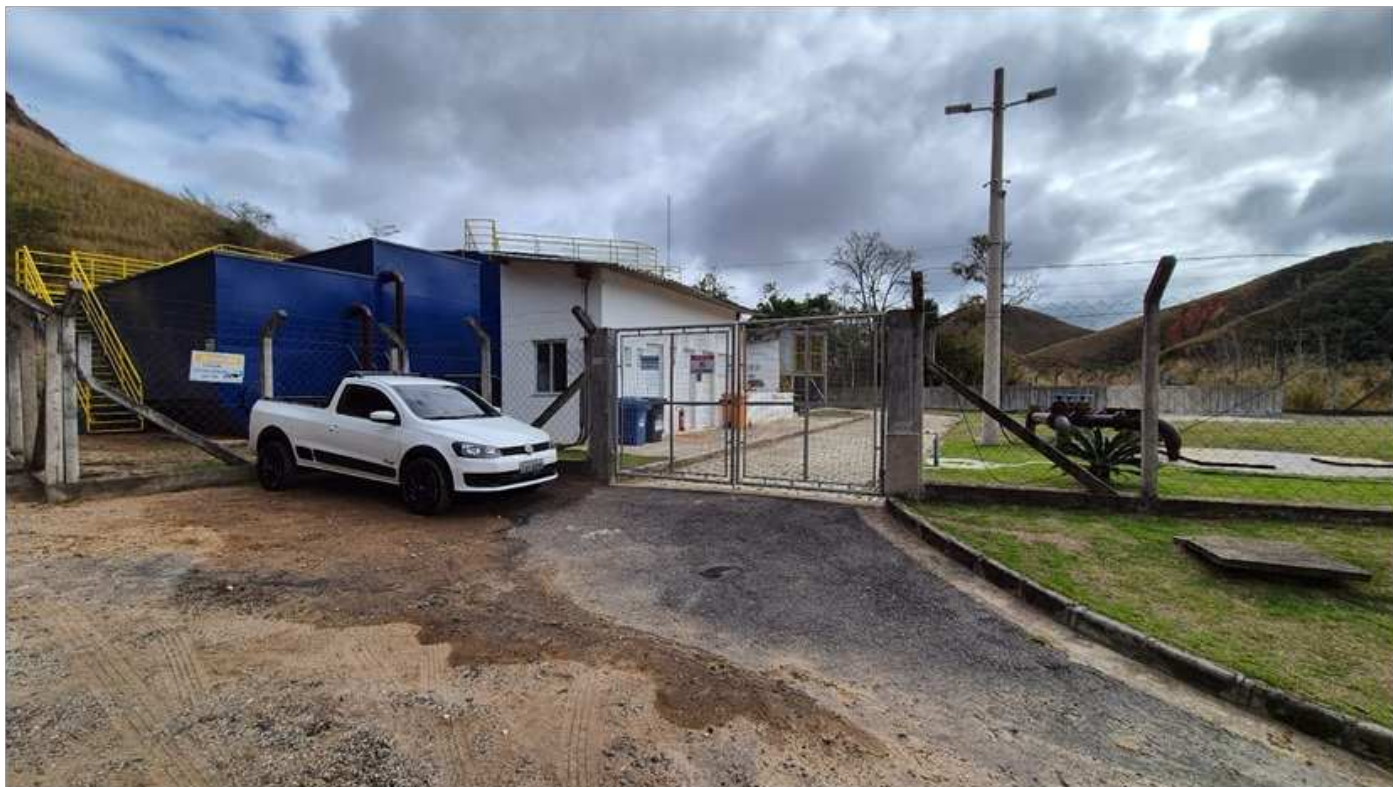
Foto 2 Entrada da Unidade

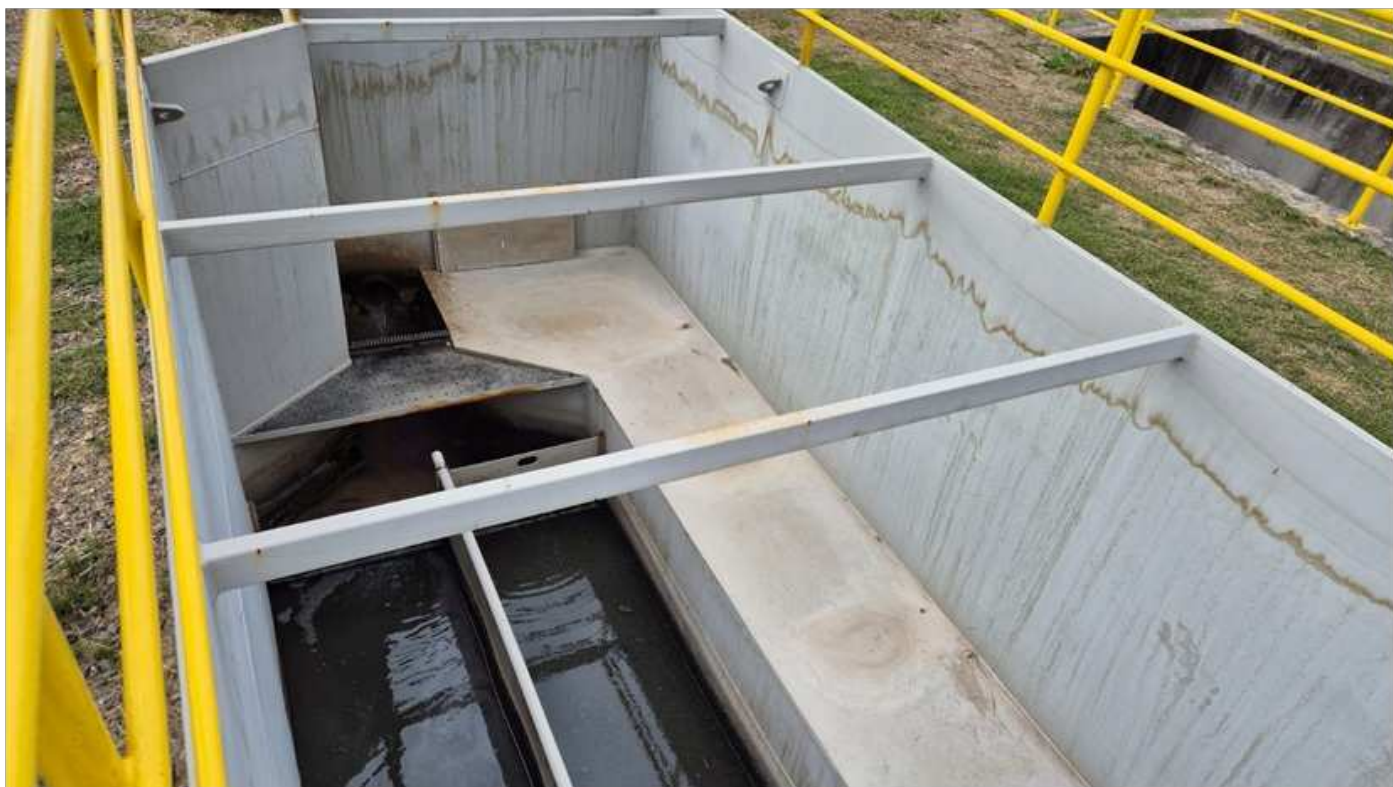
Foto 3 Entrada do esgoto bruto + gradeamento preliminar

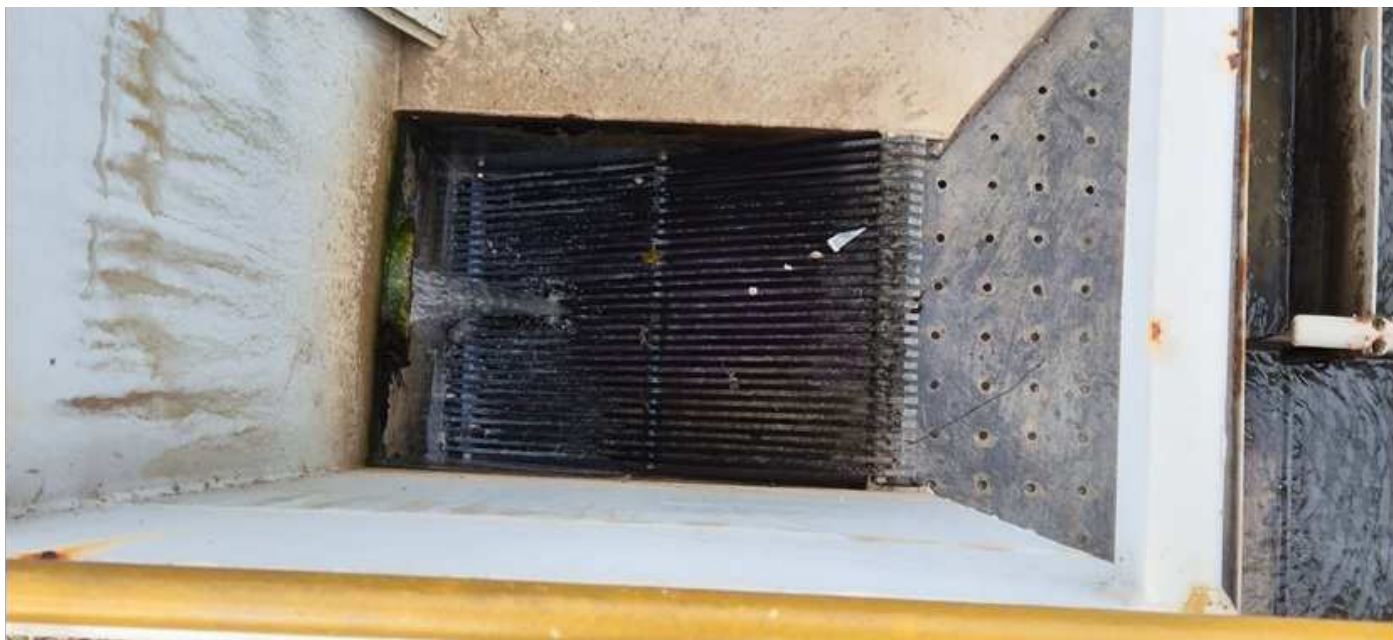
Foto 4 Gradeamento preliminar

A limpeza do gradeamento preliminar é realizada diariamente ou conforme a necessidade, baseado em inspeções regulares dos operadores. A retirada do material é feita de forma manual.

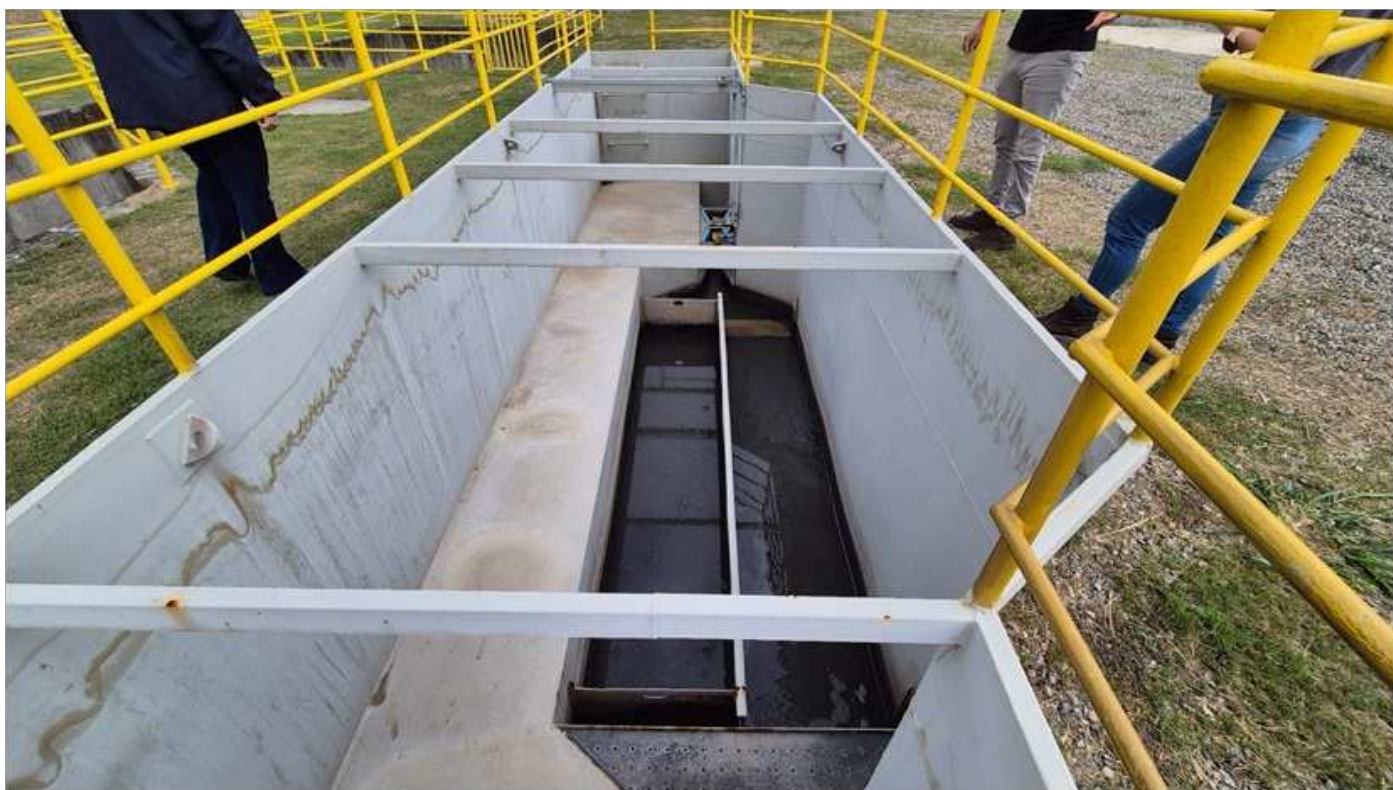
Foto 5 Desarenador

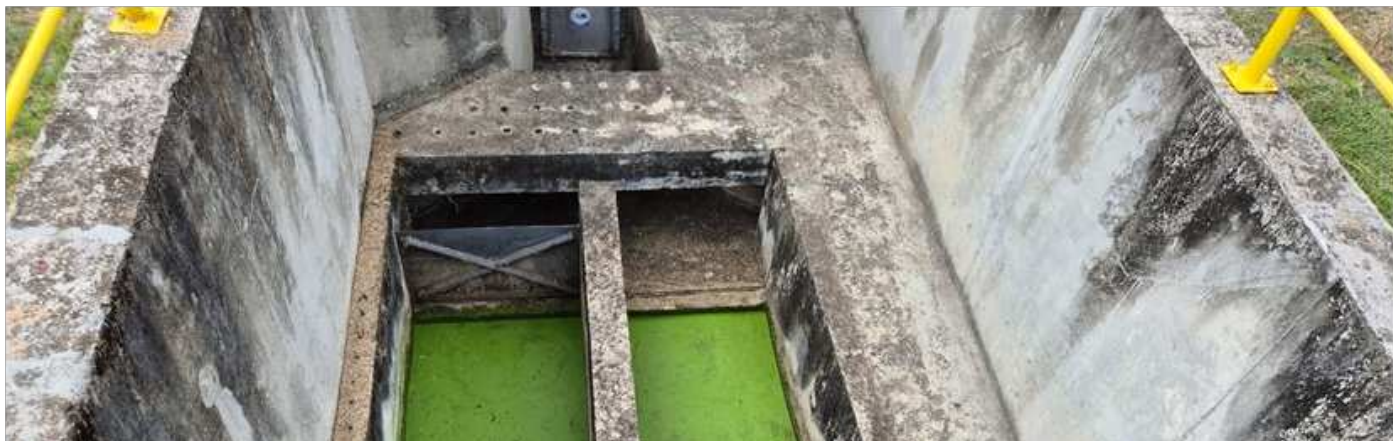
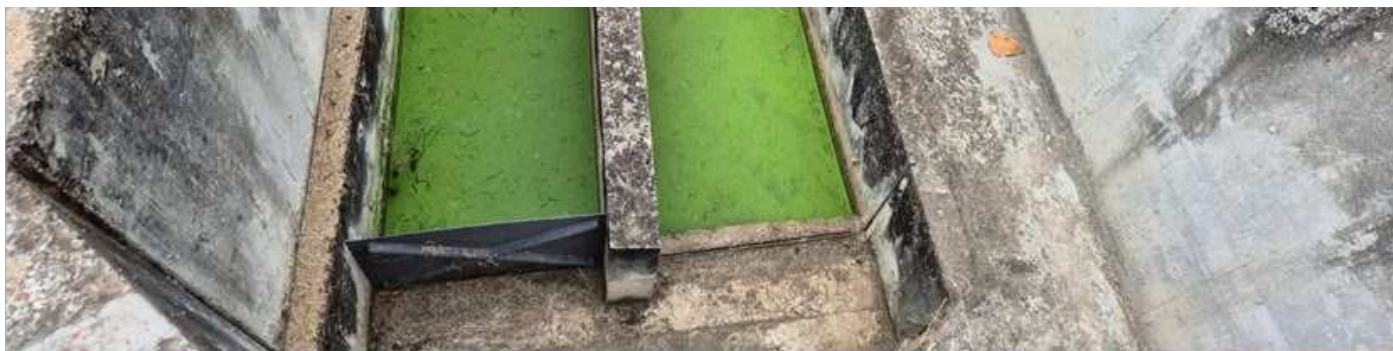
Foto 6 Desarenador desativado

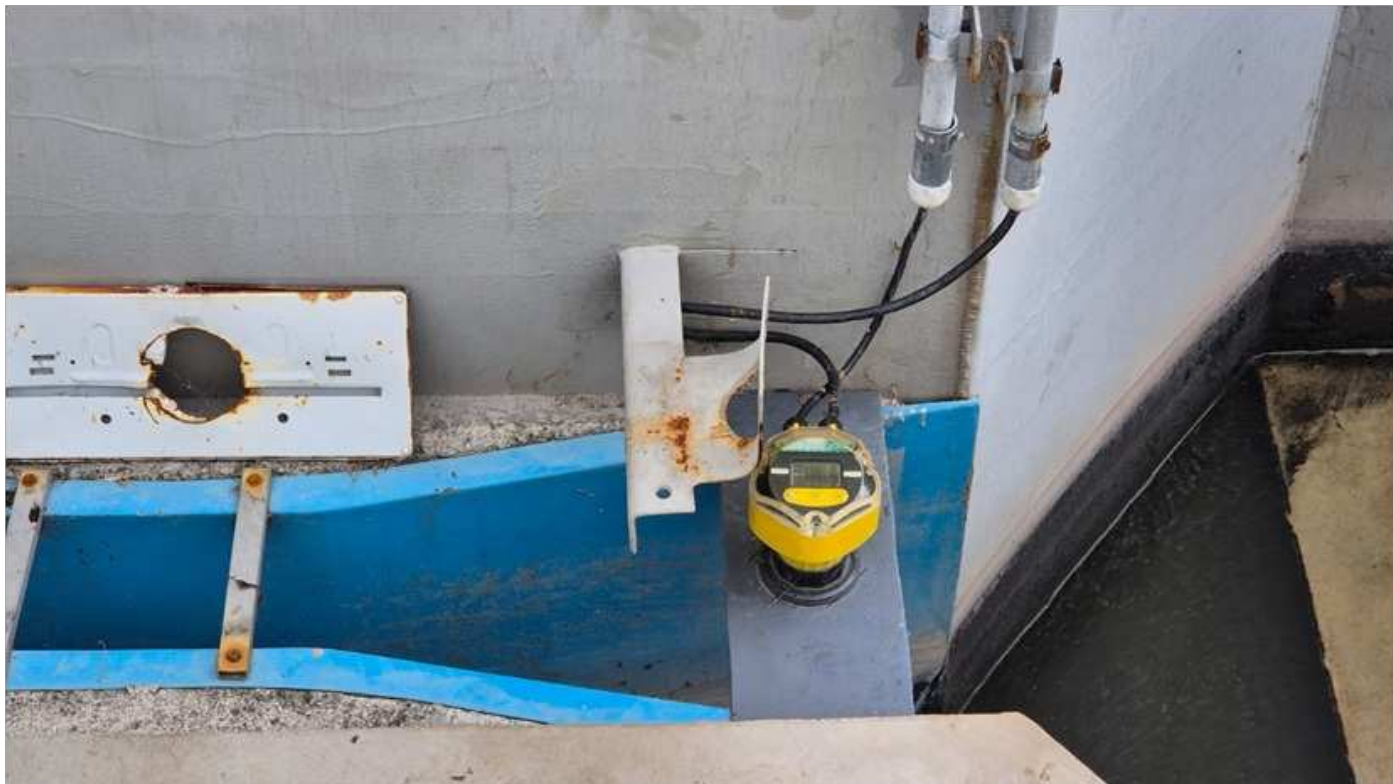
Foto 7 Medidor de vazão

- a) O medidor de vazão de saída necessita que seja providenciado o reparo, pois não estava funcionando durante a fiscalização.
- b) Providenciar os relatórios das análises de efluente e deixar exposto na unidade, atualizado.

Determina-se à Concessionária Rio Mais Saneamento realize, no prazo de 30 (trinta) dias as orientações para sanar as não conformidades constatadas no relatório.

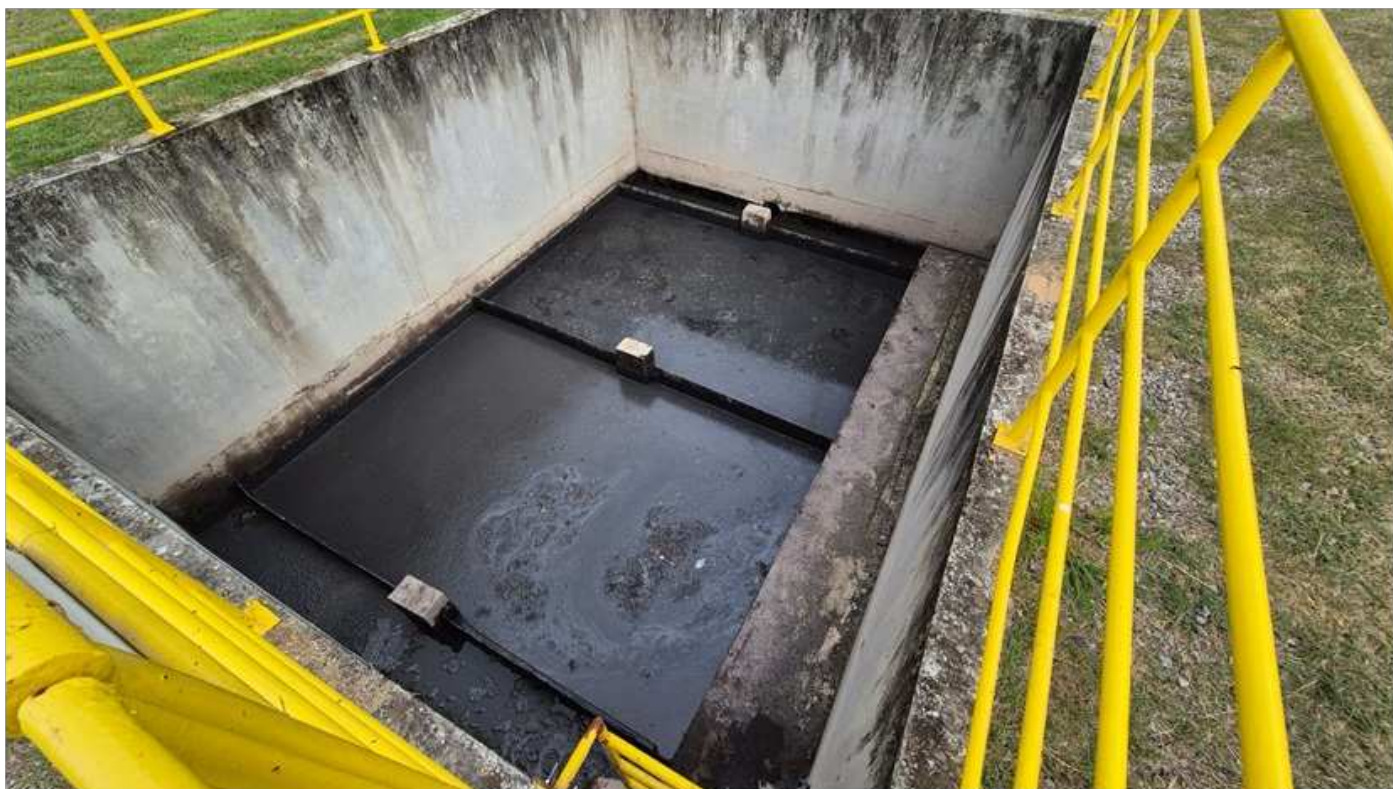
Foto 8 Caixa de gordura

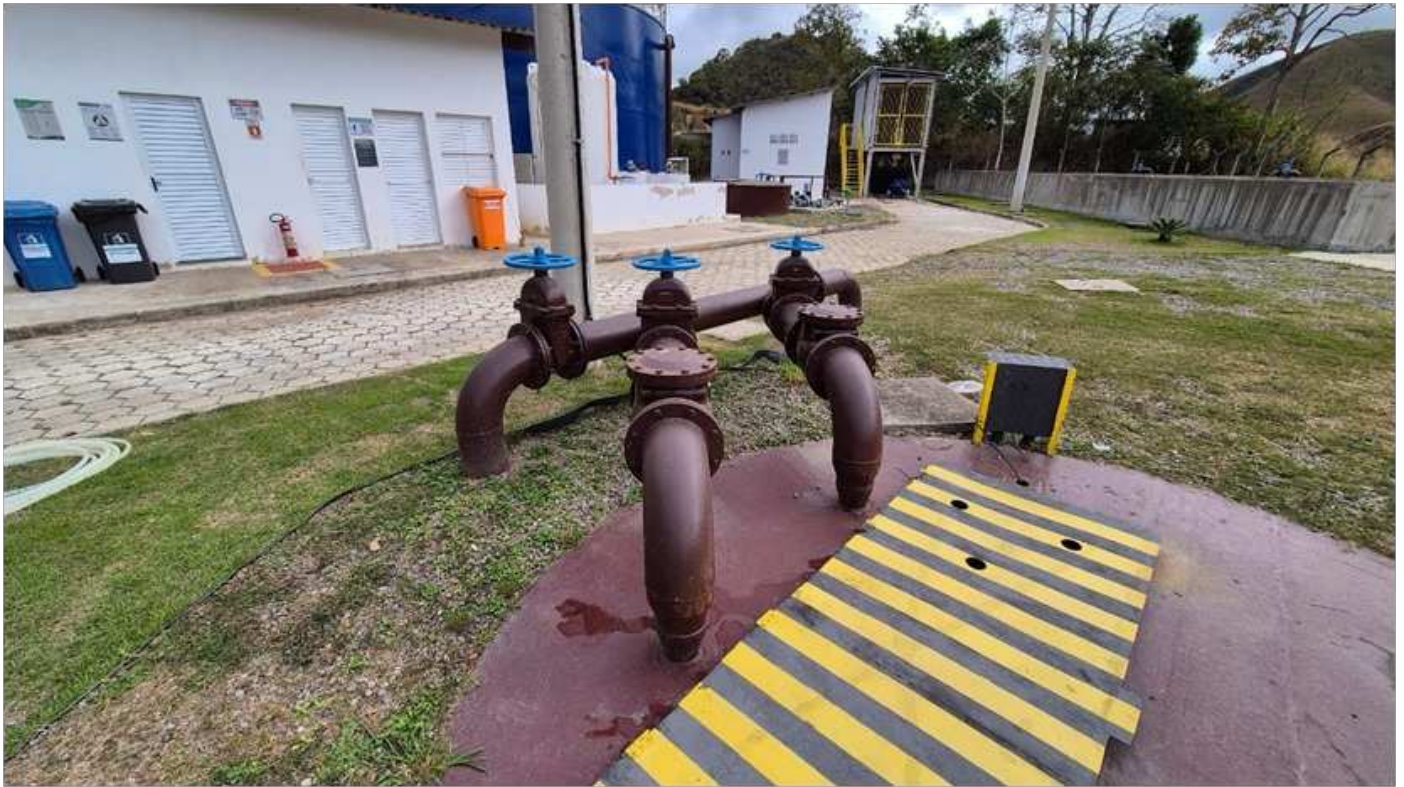
Foto 9 Elevatória da ETE - transporta parte do efluente para o reator UASB

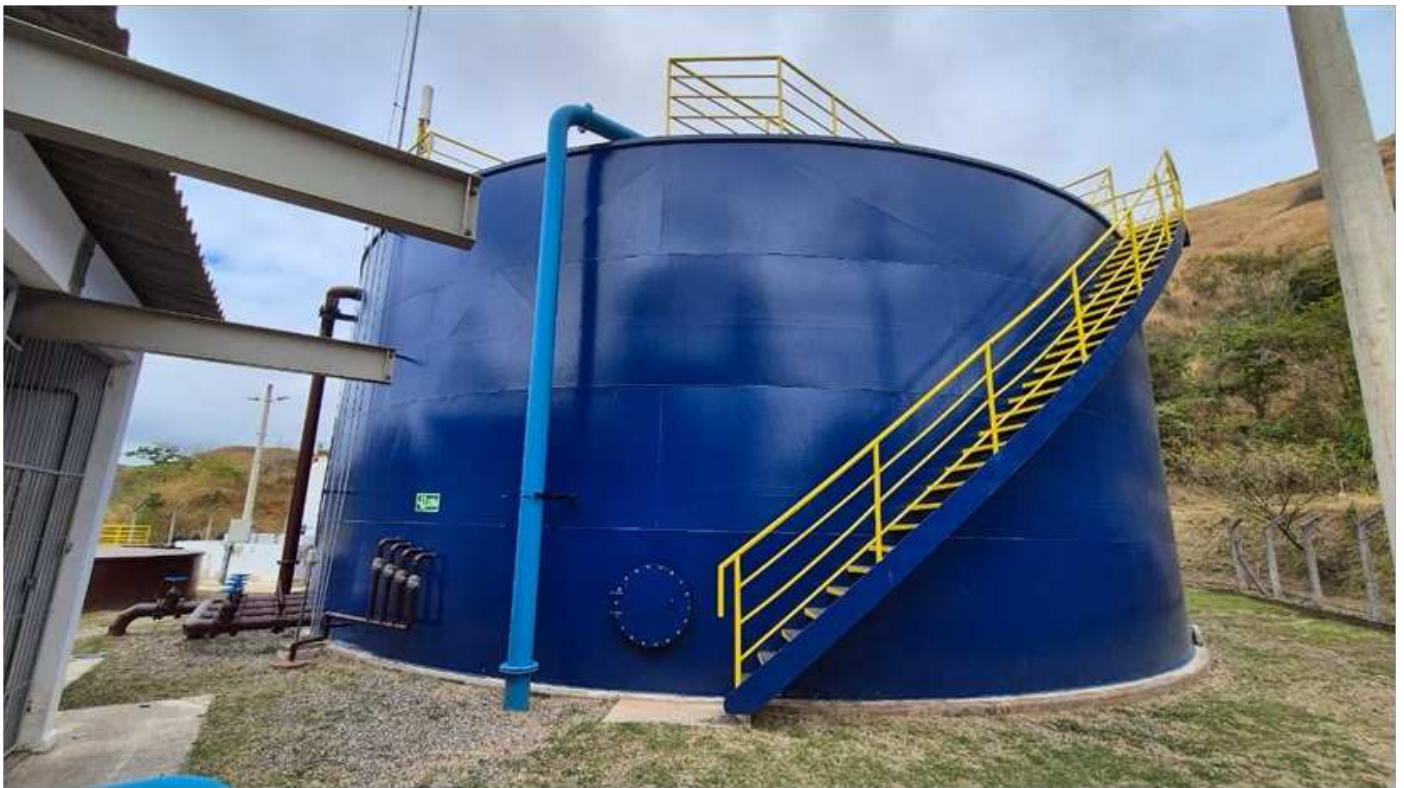
Foto 10 Acesso ao reator UASB

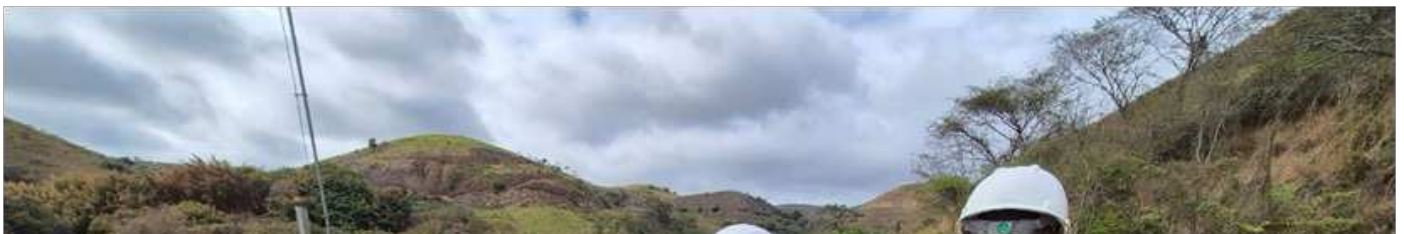
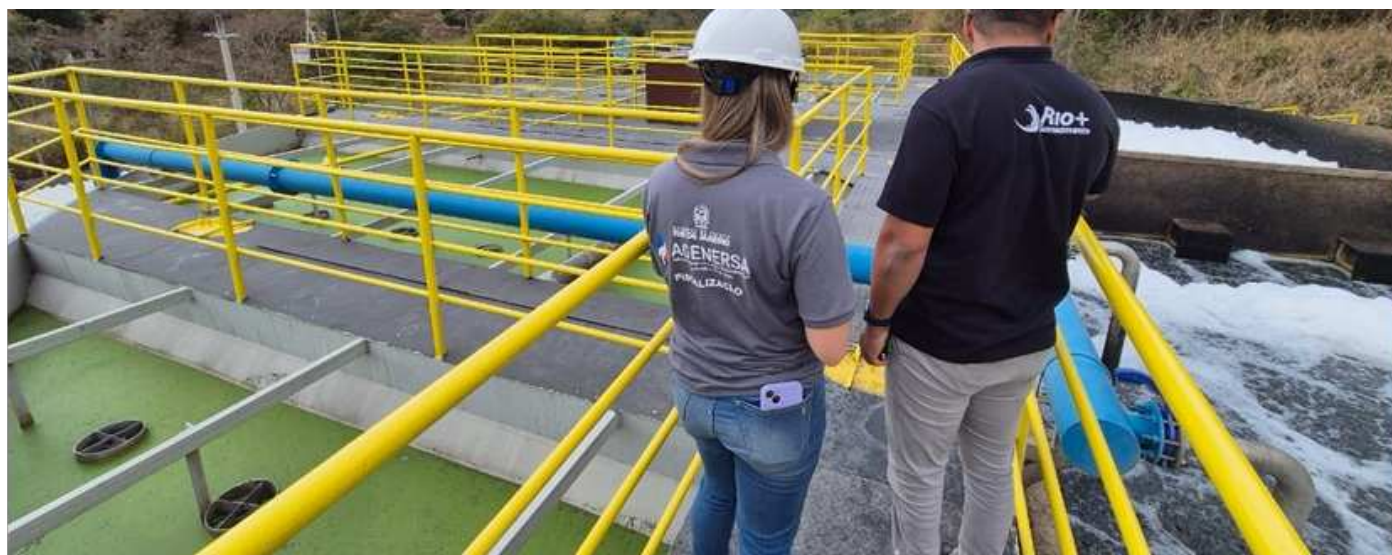
Foto 11 Vista superior do reator UASB

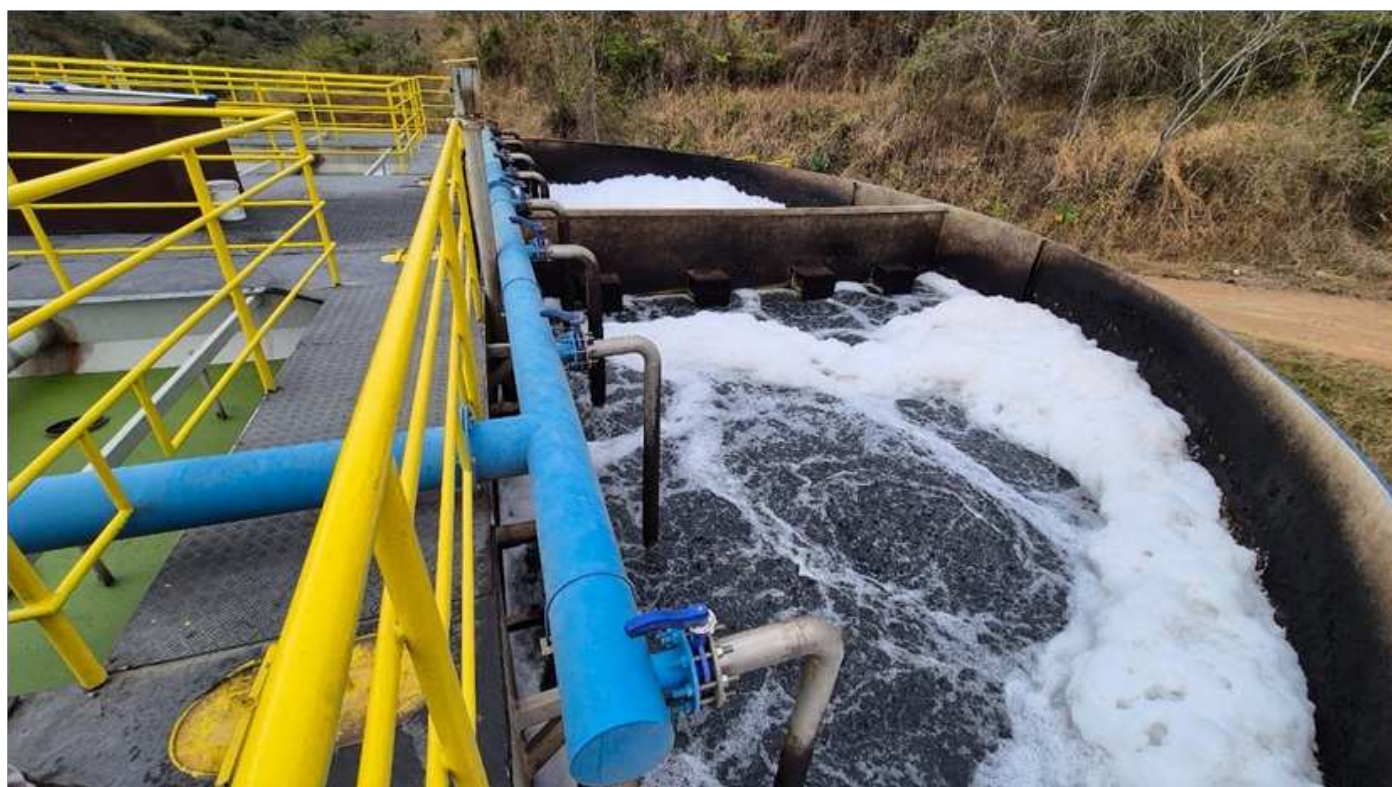
Foto 12 Sistema de aeração da ETE

O sistema de aeração da unidade conta com biomédias plásticas, que são pequenas peças plásticas que auxiliam na retenção de microorganismos, cuja finalidade é reter o lodo. As bactérias fazem uma camada ao redor das biomédias evitando a perda do lodo por arraste, aumentando a eficiência do processo.

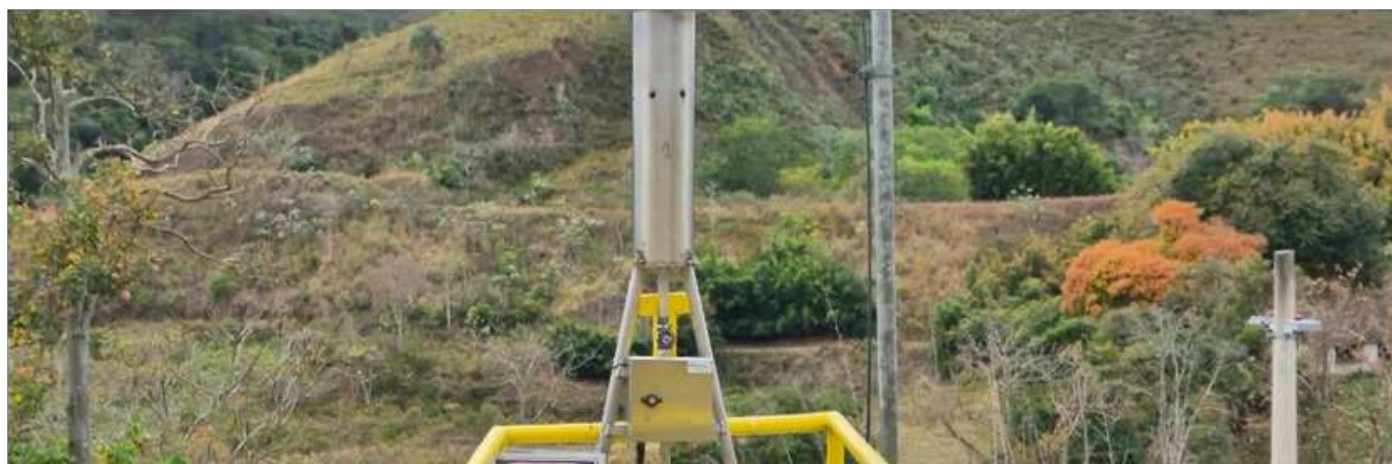
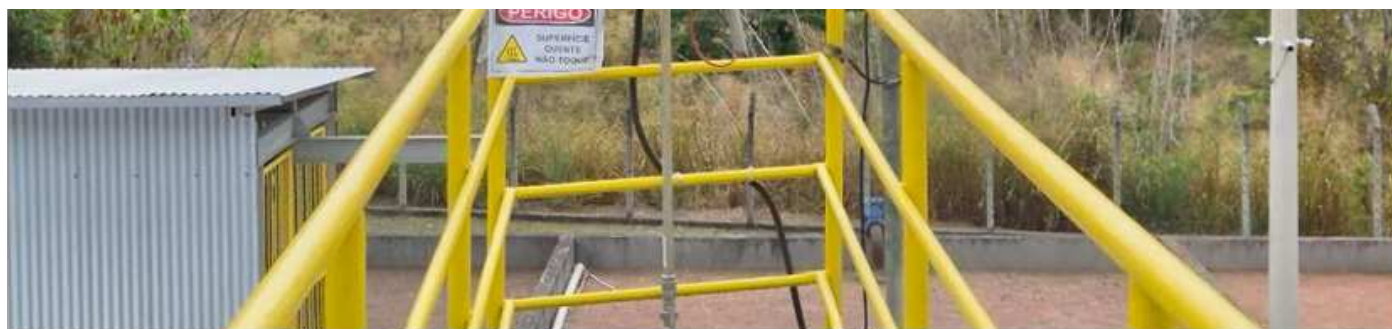
Foto 13 Queimador de gases da unidade

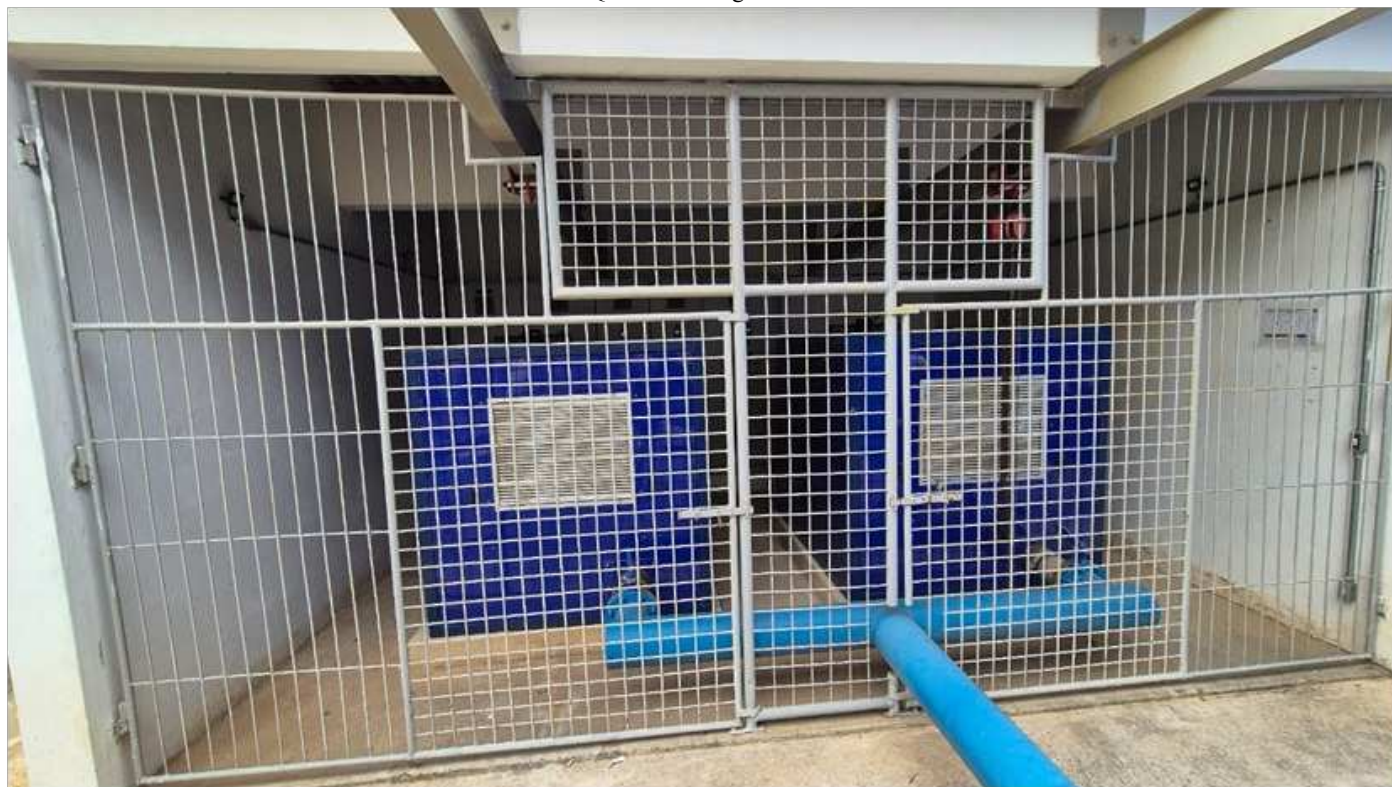
Foto 14 Sopradores

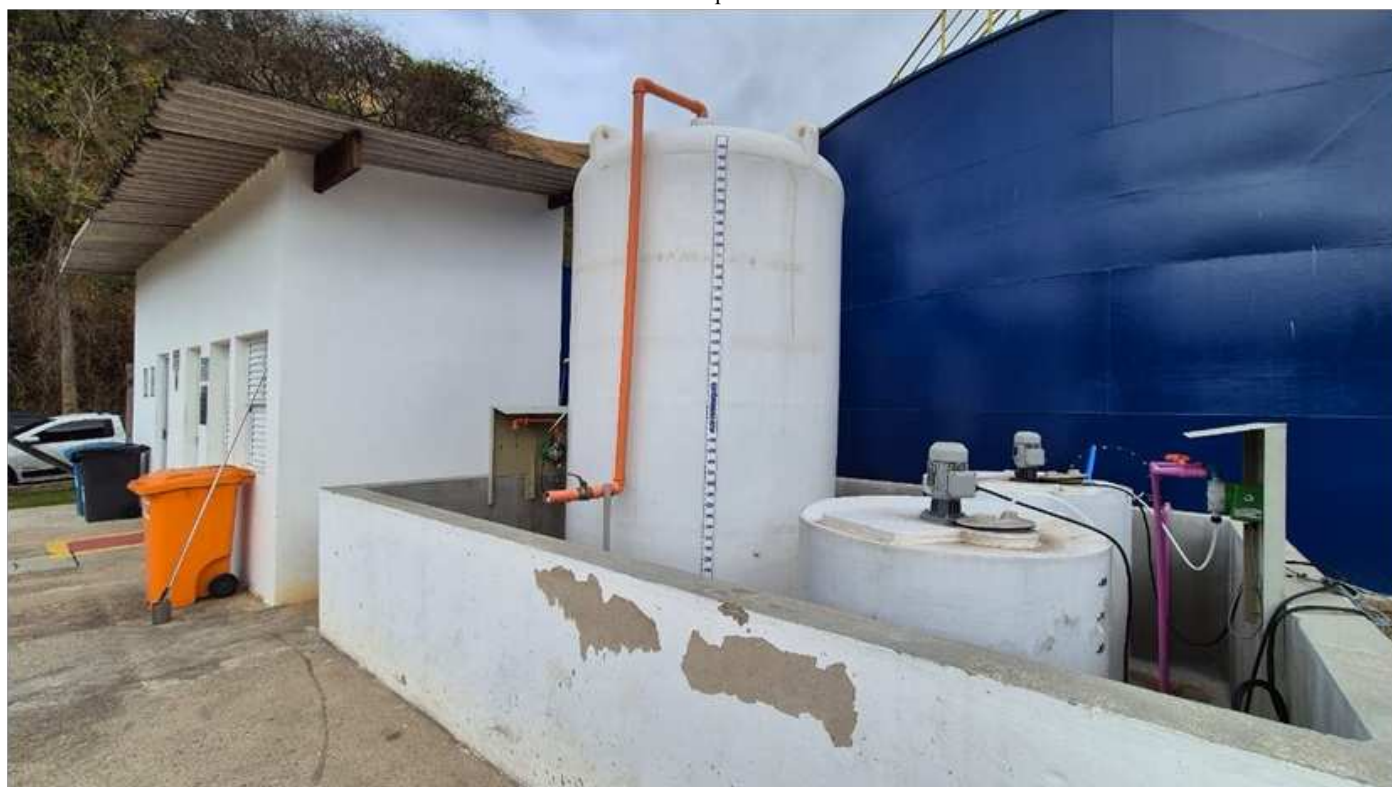
Foto 15 Tanque de armazenamento de coagulantes

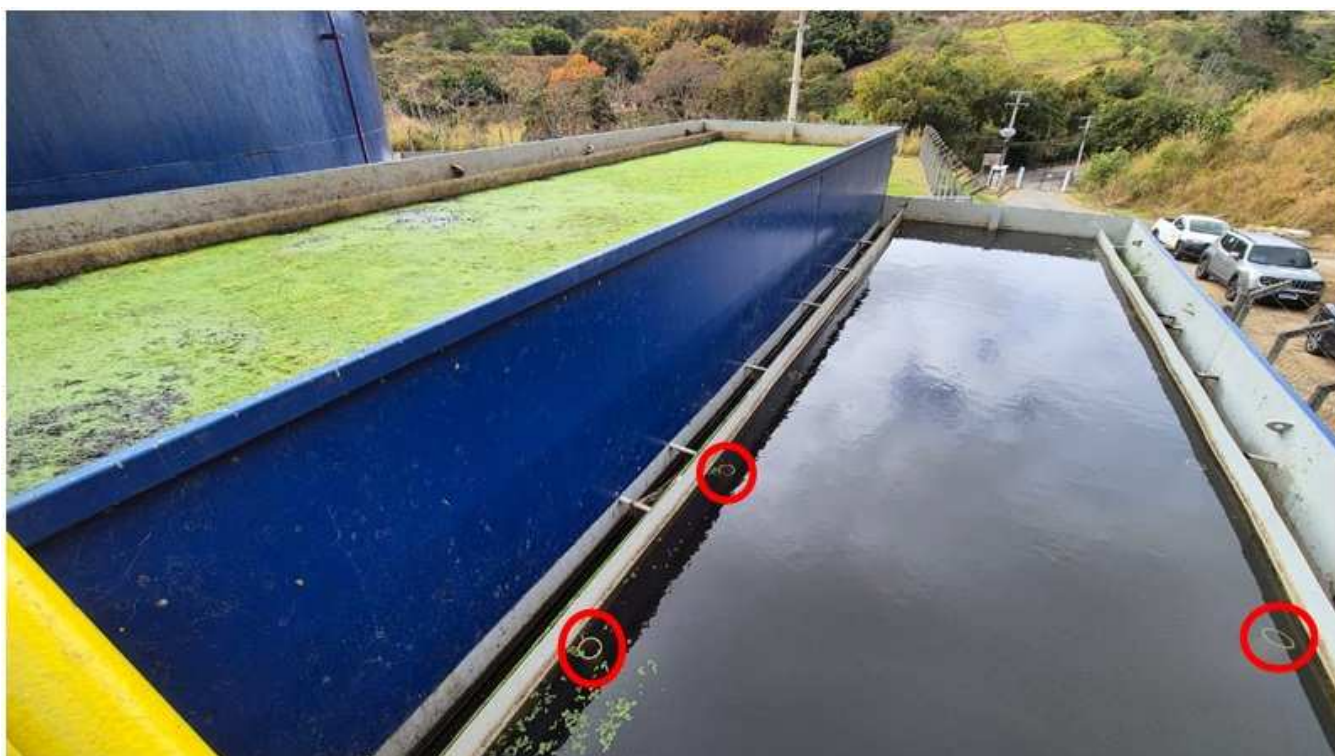
Foto 16 Decantador secundário - tubulações em evidência são para remoção do excesso de material em suspensão

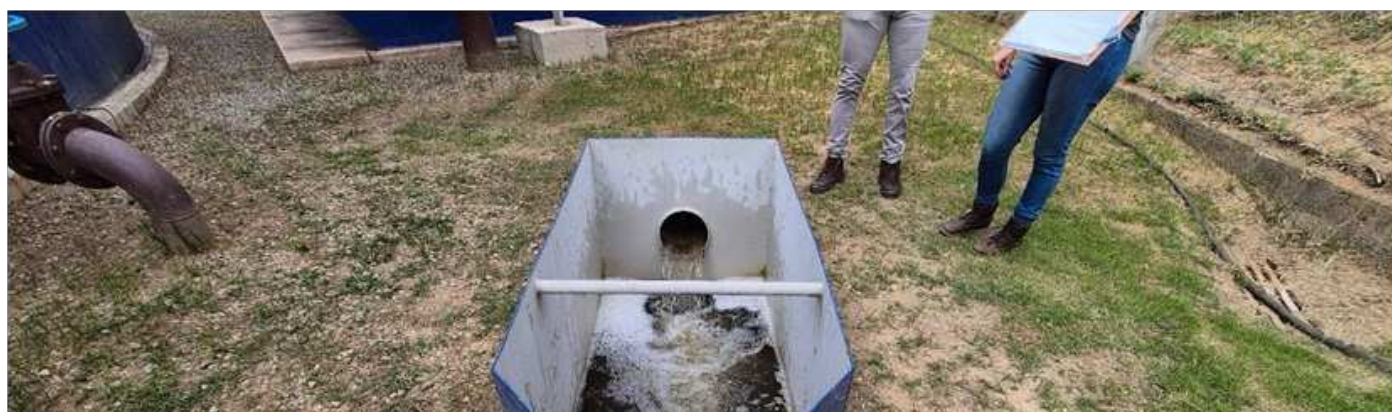
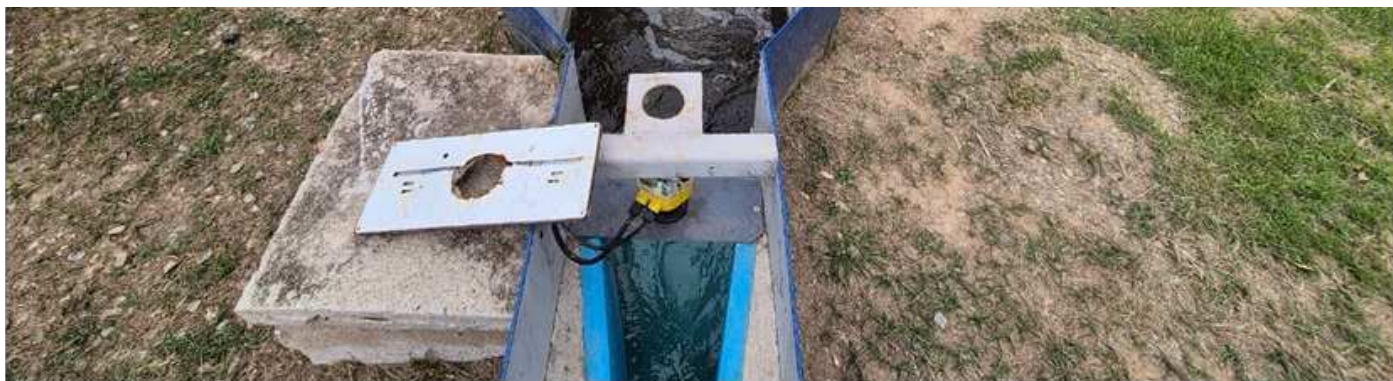
Foto 17 Efluente clarificado

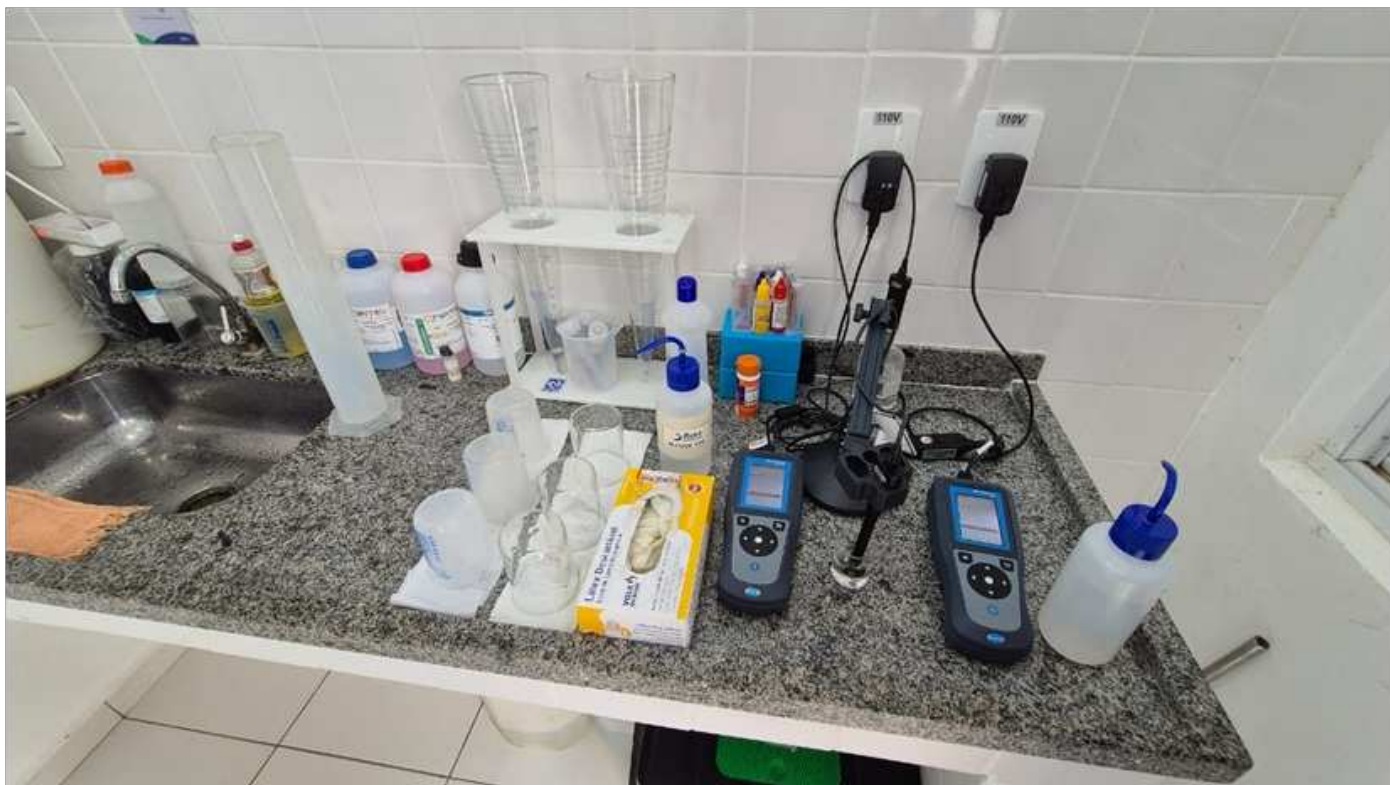
Foto 18 Laboratório de análises físico-químicas

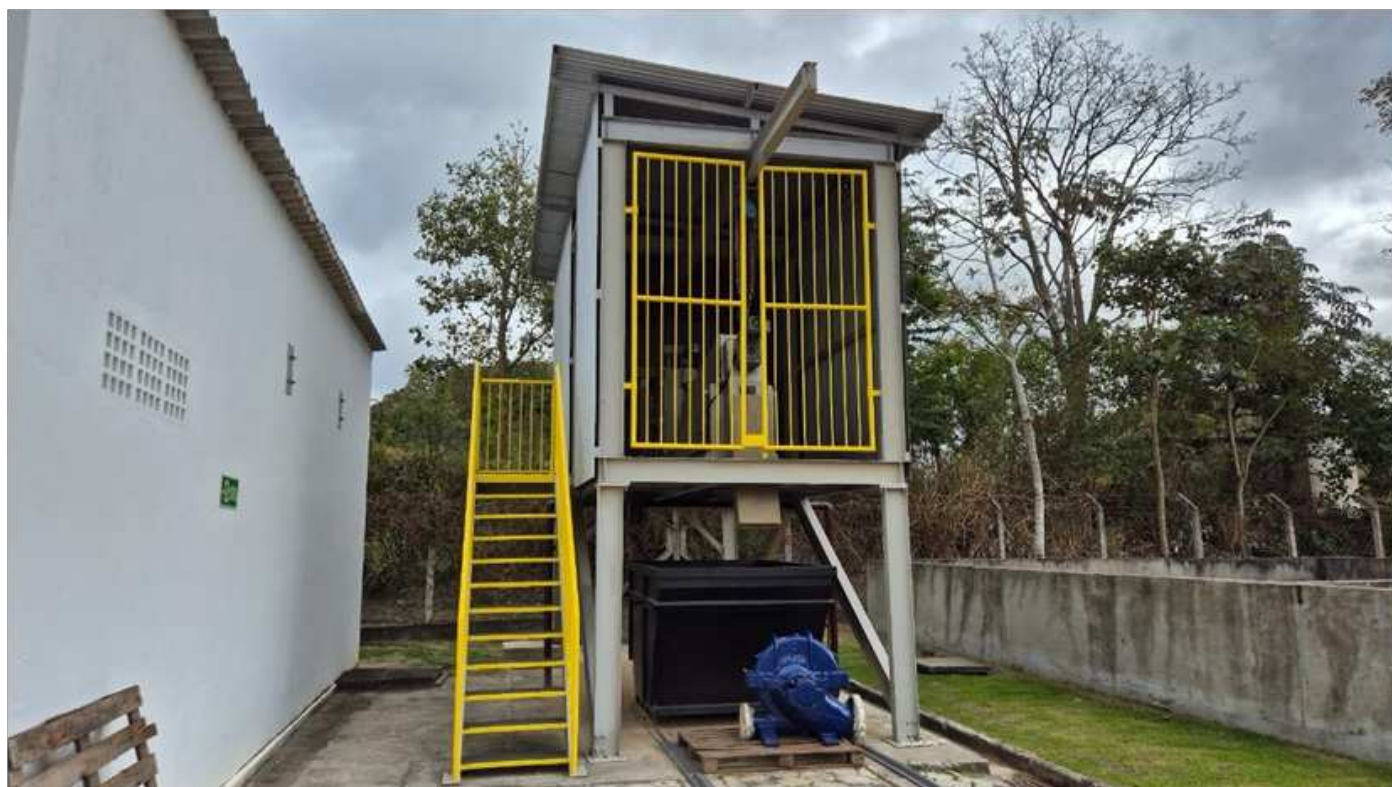
A unidade ainda não realizou nenhuma retirada de lodo do sistema.

Foto 19 Local onde se encontra o preparador de polímeros e a centrífuga para desidratação do lodo

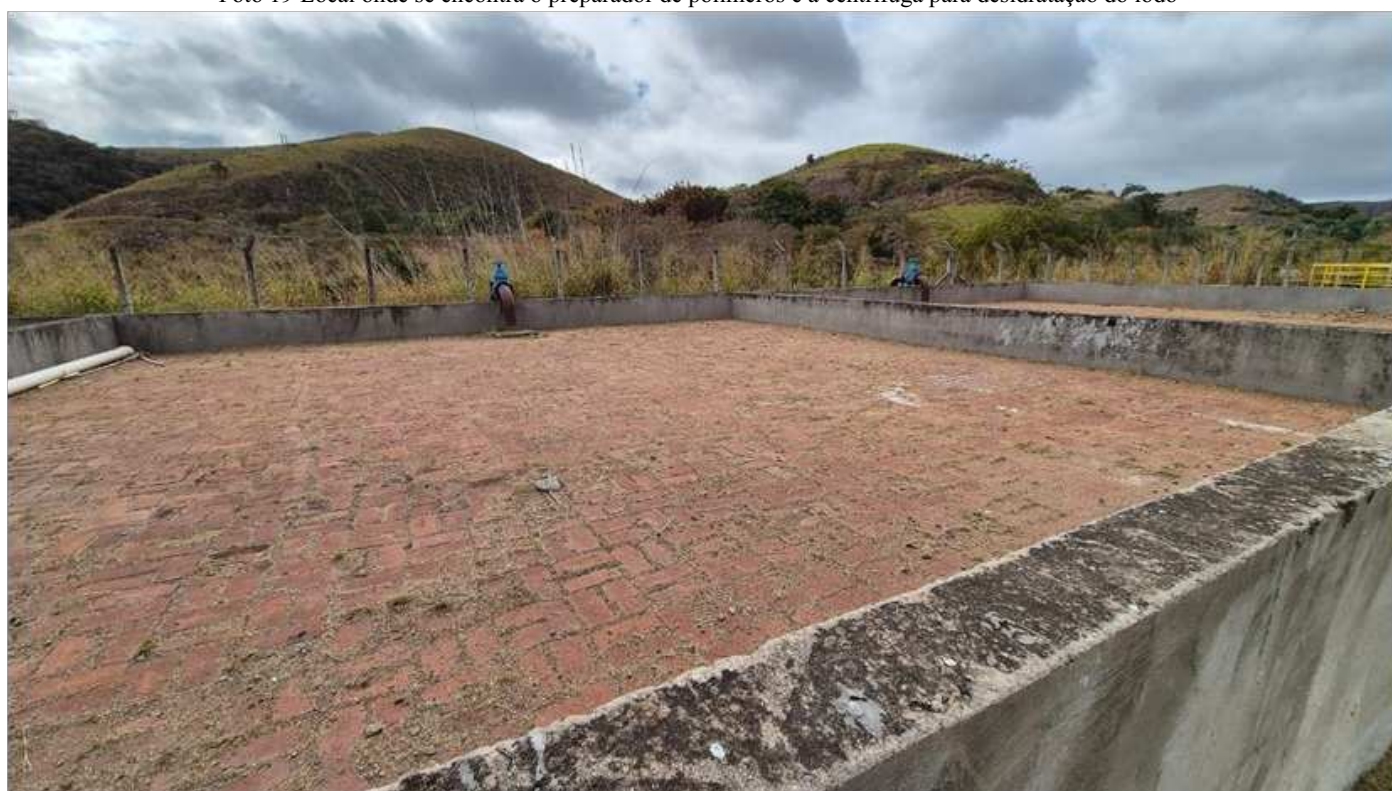
Foto 20 Leitos de secagem
