## RELATÓRIO DE FISCALIZAÇÃO - RF/AGENERSA/CASAN Nº 177/2025

| <b>UNIDADE/OBRA FISCALIZADA</b> | Estação de Tratamento de Esgoto (ETE) Vargem Pequena | | |
| <b>OBJETIVO DA FISCALIZAÇÃO</b> | Verificar as condições de operação e manutenção da unidade | | |
| <b>PERÍODO DE FISCALIZAÇÃO</b> | 10/07/2025 | | |

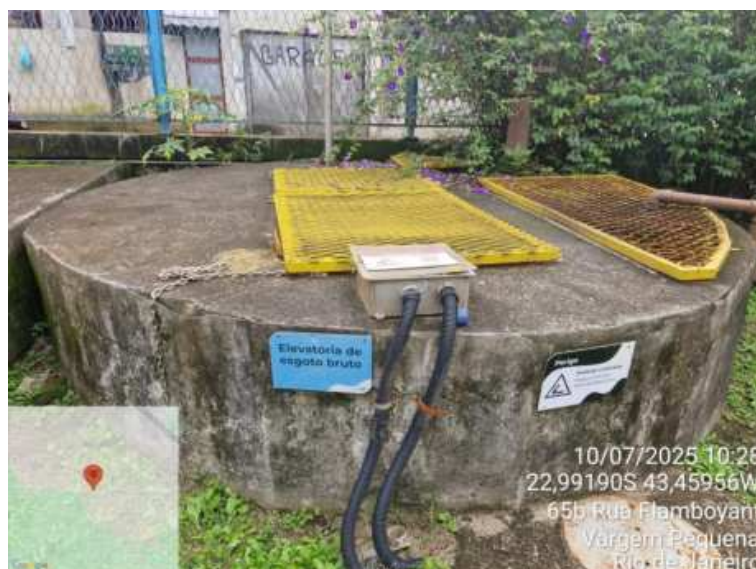
Foto 01 – EEB

O esgoto bruto chega à ETE por uma caixa de entrada equipada com gradeamento grosseiro para retenção de sólidos. Os resíduos retidos são removidos manualmente pelo operado com auxílio de rastelo e encaminhados a uma caçamba para posterior descarte em aterro sanitário. Em seguida, o esgoto é conduzido à Estação Elevatória de Esgoto Bruto (EEB), equipada com dois conjuntos motobombas do tipo submersível de 15cv cada, sendo uma em operação e outra de reserva. As bombas são dotadas de inversor de frequência e sensor de nível do poço de sucção. O local encontra-se em bom estado de conservação e dispõe de grades de proteção e guarda corpo (fotos 01 e 02). O painel elétrico da EEB e do soprador encontram-se em bom estado de conservação (foto 03).

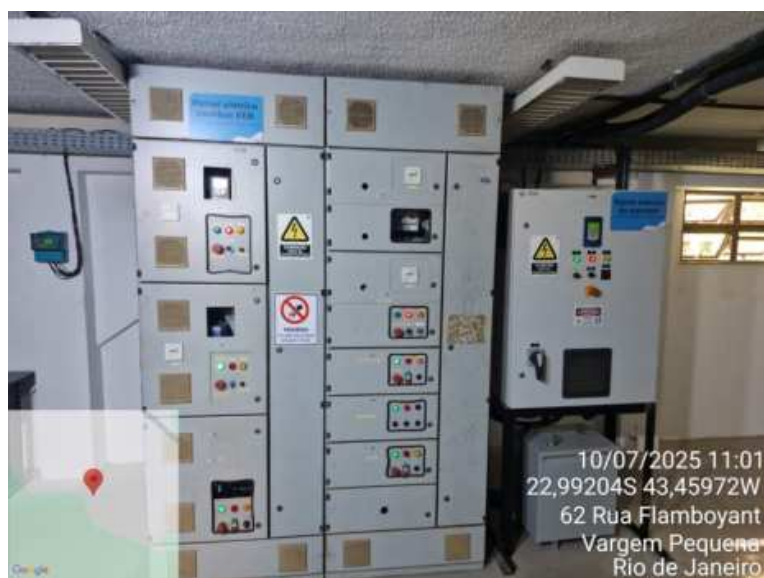
Foto 03 – Painel elétrico da EEB e do soprador

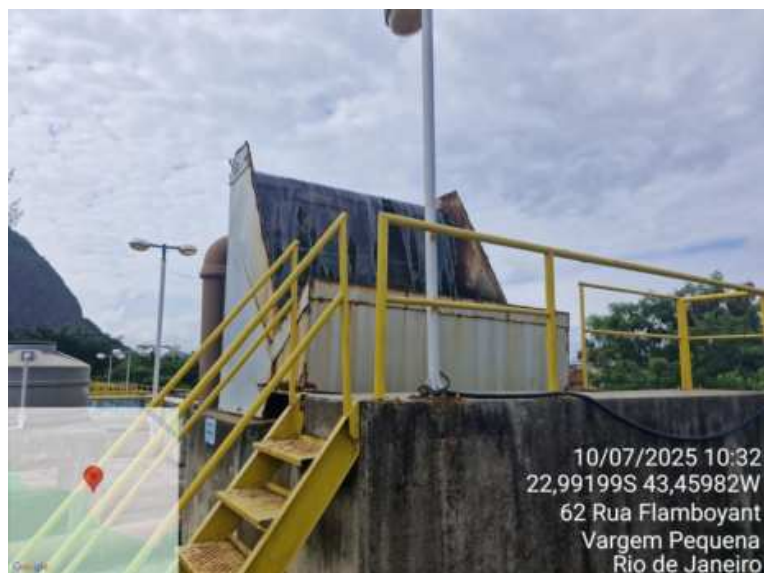
A EEB recalca os esgotos até a peneira estática. Os resíduos retidos são encaminhados para mesma caçamba utilizada no gradeamento. A estrutura da peneira apresenta pontos de corrosão e foi instalada sem sistema de anteparo para os respingos (foto 04). Após a peneira, o esgoto passa pela calha parshall, equipada com medidor ultrassônico de vazão, e segue para o desarenador. A rosca transportadora do desarenador estava inoperante. Como alternativa, a concessionária utiliza um caminhão vacall para realizar a remoção manual da areia acumulada (fotos 05, 06 e 07).

Foto 04 – Peneira estática

- apresentar manifestos dos resíduos;
- Apresentar os dados operacionais relacionados ao sistema biológico;
- Corrigir os pontos de corrosão observados na peneira estática;
- Verificar e corrigir os pontos de vazamento na tubulação de saída do efluente tratado.

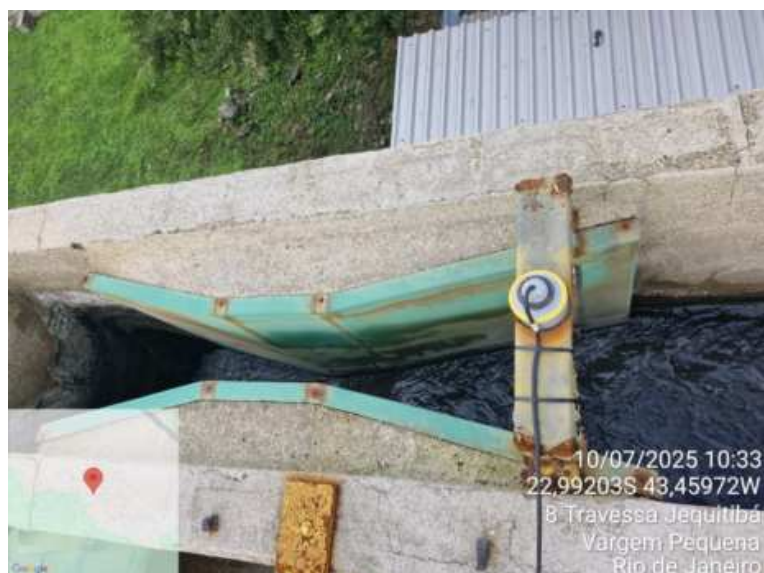
Foto 05 – Calha Parshall

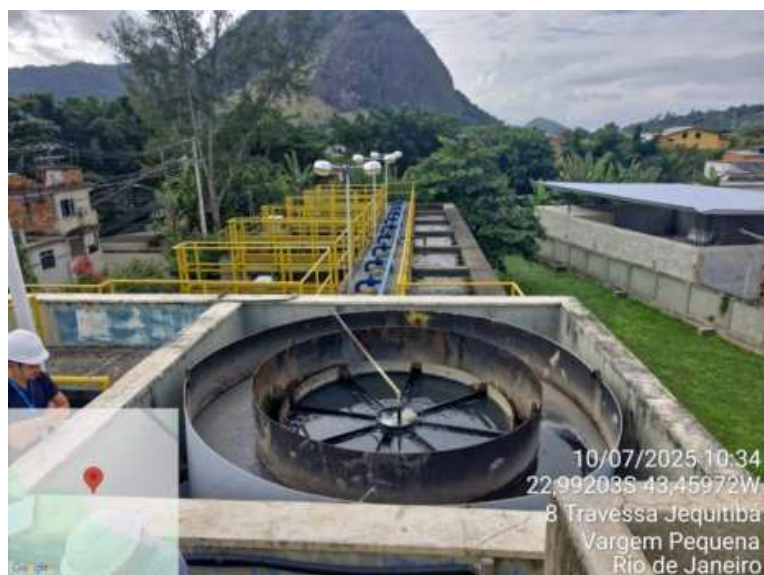
Foto 06 – Desarenador

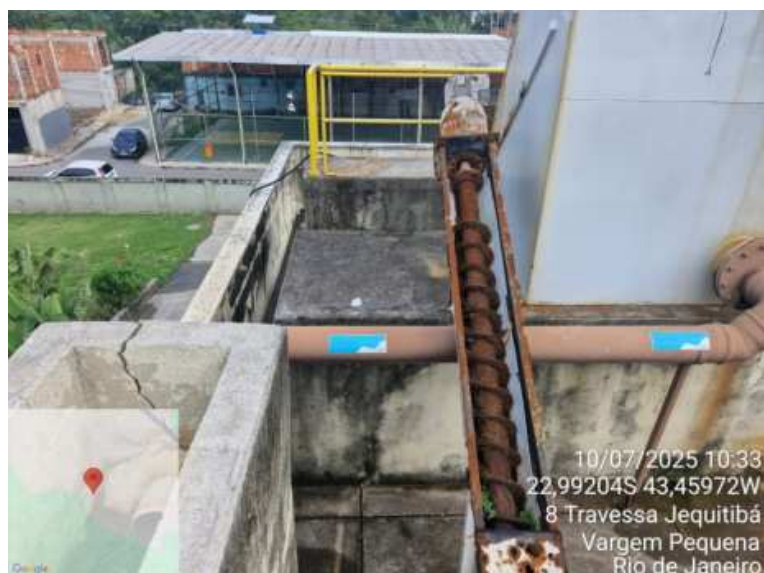
Foto 07 – rosca transportadora

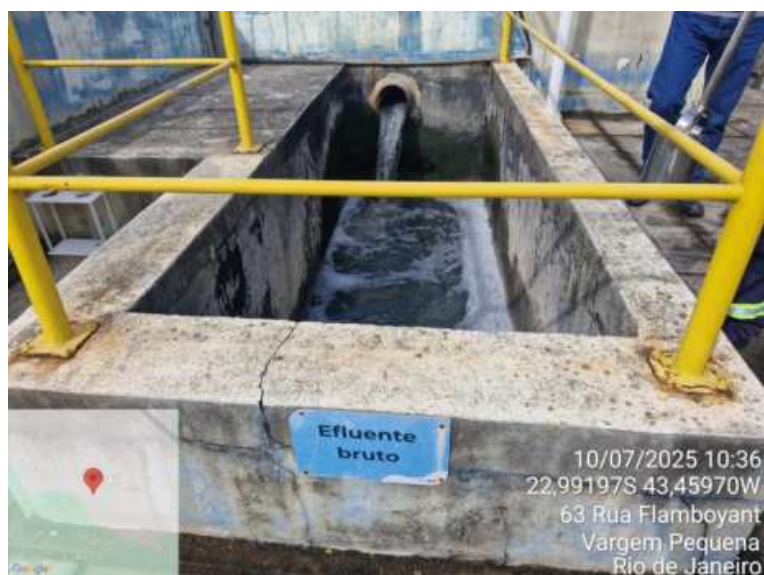
Posteriormente, o esgoto é direcionado a uma caixa de distribuição localizada após o desarenador, que direciona o efluente para os tanques de aeração e decantadores (foto 08). O tanque de aeração operava sem nenhum problema aparente (foto 09). O sistema de aeração é realizado por meio de um soprador ATLAS, recém instalado (foto 10). A unidade mantém o soprador antigo em condição de reserva (foto 11).

Foto 08 – caixa de distribuição

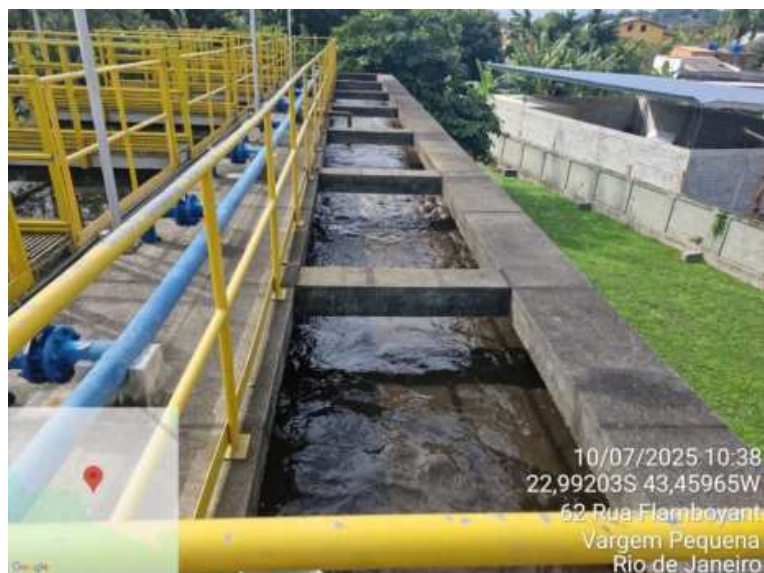
Foto 09 – tanque de aeração

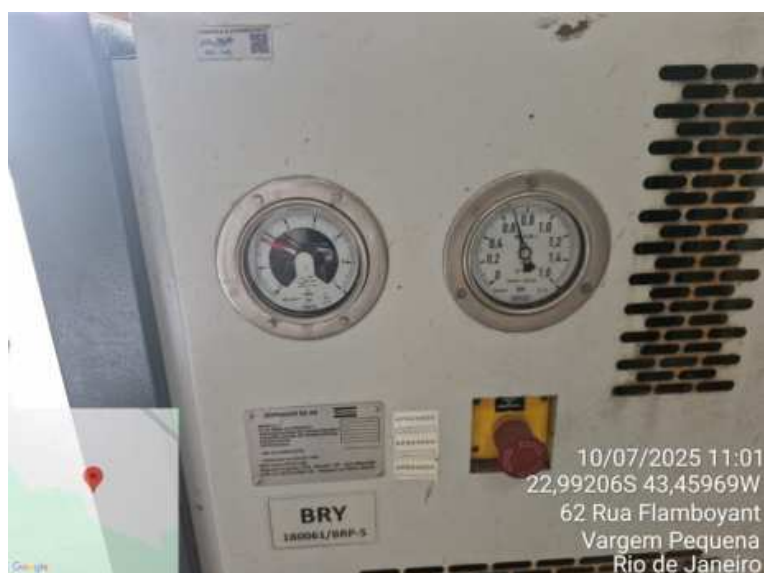
Foto 10 – soprador ATLAS

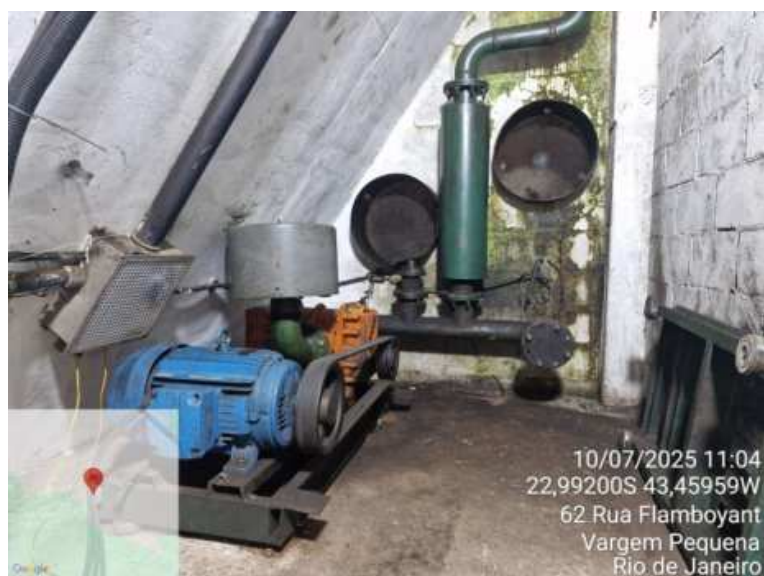
Foto 11 – soprador antigo

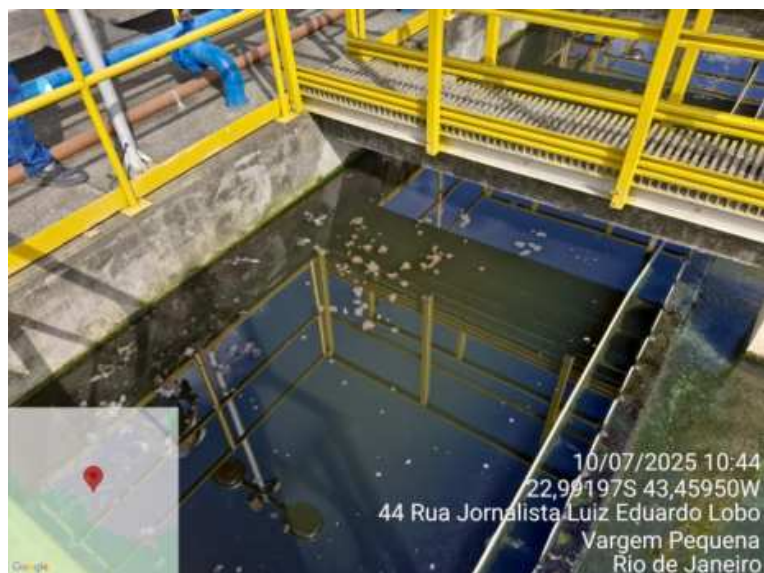
Durante a vistoria, foram observados flocos de lodo na superfície do decantador secundário (foto 12). O sistema é vasocomunicante, ou seja, não necessita de bombas para recirculação do lodo, contudo, a concessionária utiliza uma bomba submersível quando necessário. O tanque de aeração e o decantador secundário possuem guarda corpo e sinalizações de segurança (foto 13).

Foto 12 – Decantador secundário

Entretanto, algumas situações pontuais observadas, como a presença de flocos de lodo em suspensão na superfície do decantador e a ausência de alguns equipamentos, indicam a necessidade de atenção operacional e de envio de dados complementares por parte da Concessionária para avaliação técnica mais aprofundada.

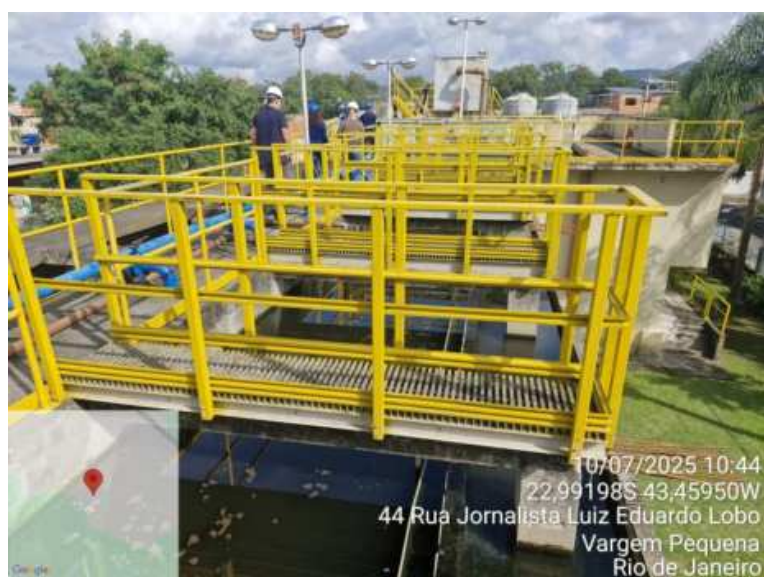
Foto 13 – decantador secundário e tanque de aeração

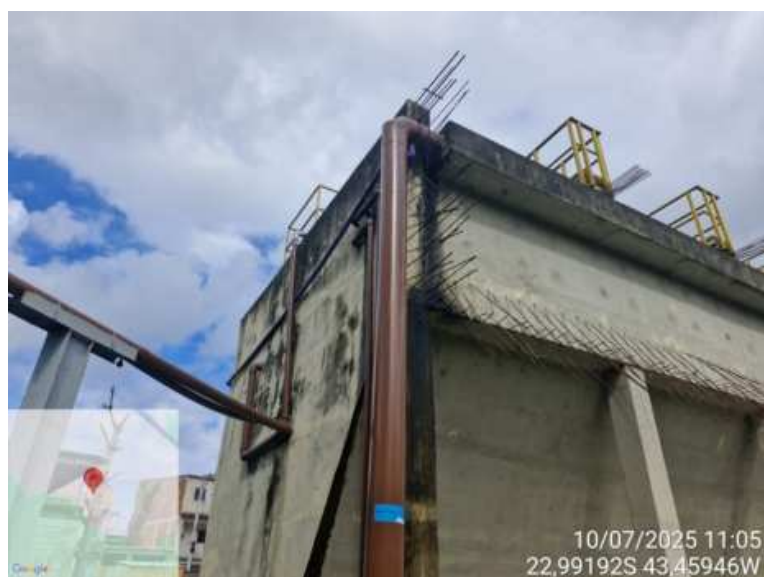
Após o tratamento, parte do efluente tratado é encaminhado para um reservatório para reuso e o restante é lançado no Rio Canela, localizado nos fundos da ETE. A unidade não dispõe de sistema de desinfecção final. Foi identificado um pequeno vazamento na tubulação de saída do efluente tratado (foto 14).

Foto 14 – saída do efluente tratado

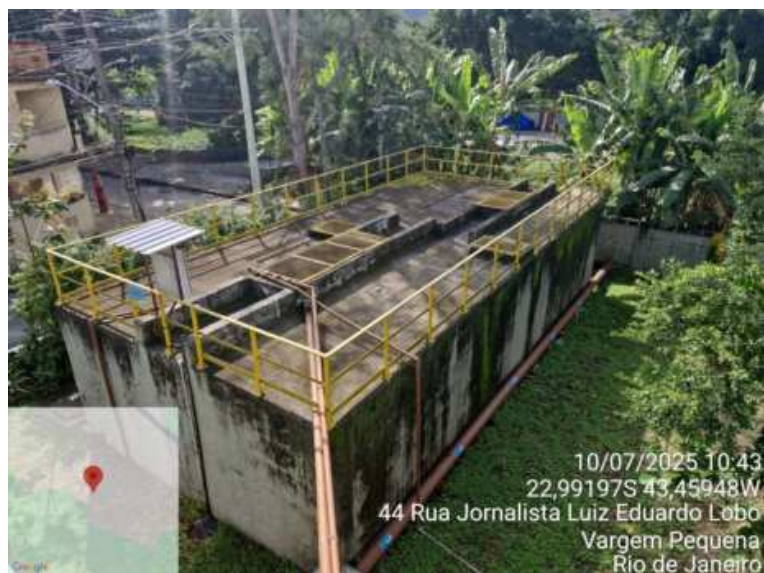
(implantação da concessionária) para um digestor localizado nos fundos da estação, onde ocorre a redução parcial da umidade (foto 15). Segundo os técnicos da concessionária, o digestor atua como adensador de lodo. Há um aerador superficial instalado no digestor, acionado de forma intermitente (foto 16). O centrato é bombeado para o início do processo enquanto o lodo adensado é então bombeado para um tanque pulmão onde ocorre a adição de polímero, sendo posteriormente encaminhado à centrífuga (fotos 17 e 18).

Foto 15 – digestor aeróbico

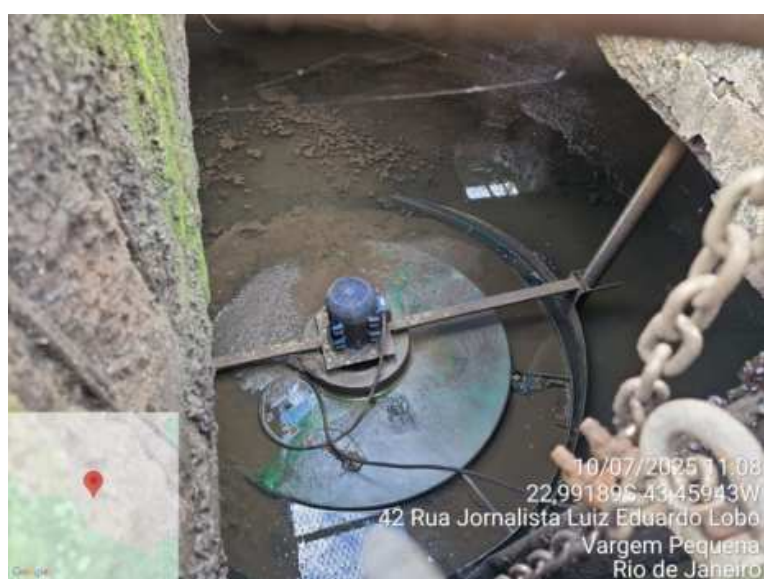
Foto 16 – Aerador superficial

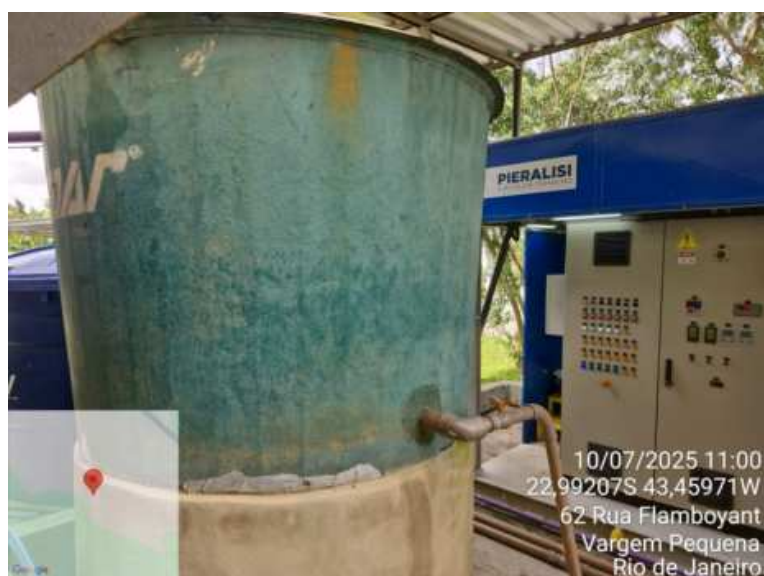
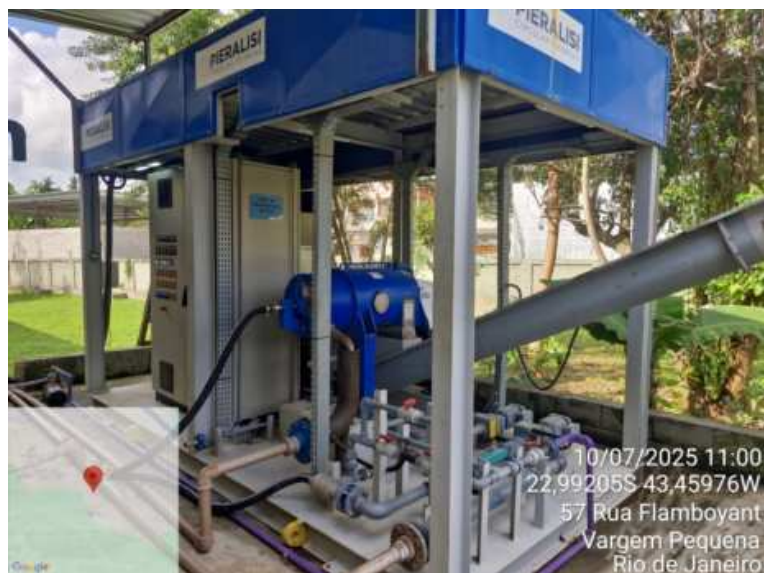
Foto 17 – tanque de armazenamento do lodo

Foto 18 – Centrífuga

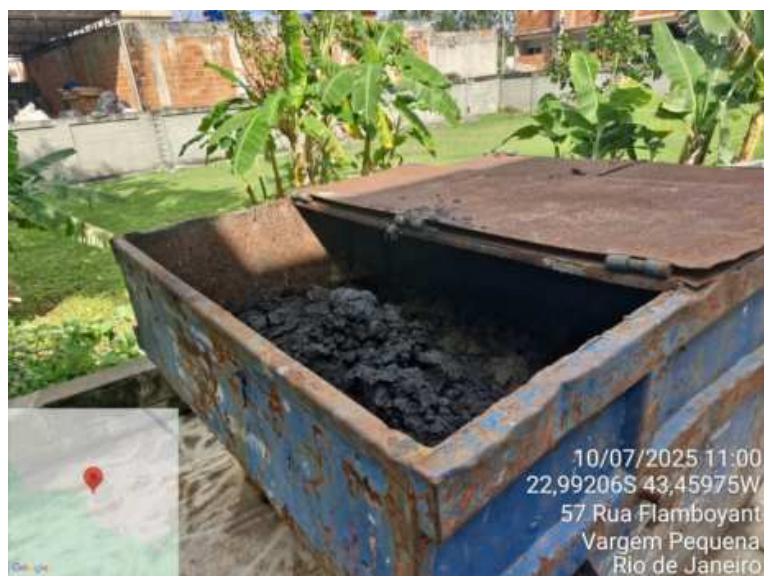
O centrato gerado na centrífuga é recirculado para o início do processo, enquanto o lodo desidratado é disposto em caçamba e destinada ao aterro sanitário (foto 19).

Foto 19 – caçamba na saída da centrífuga

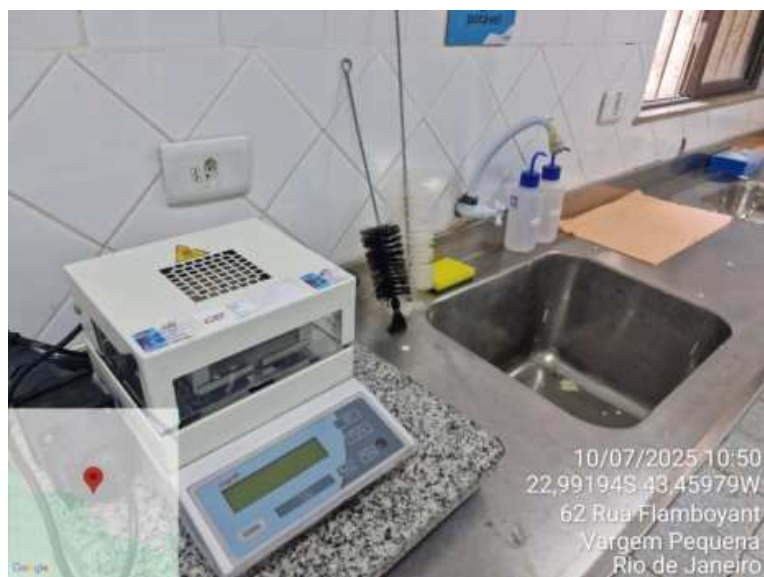
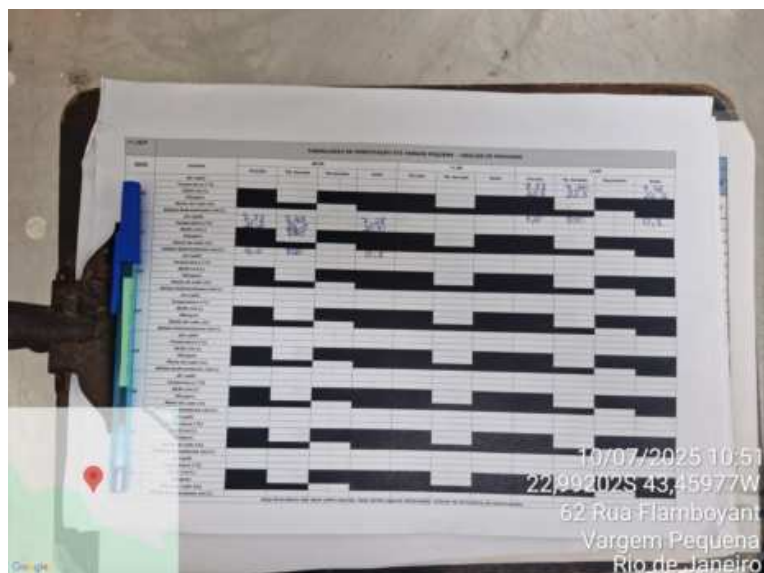
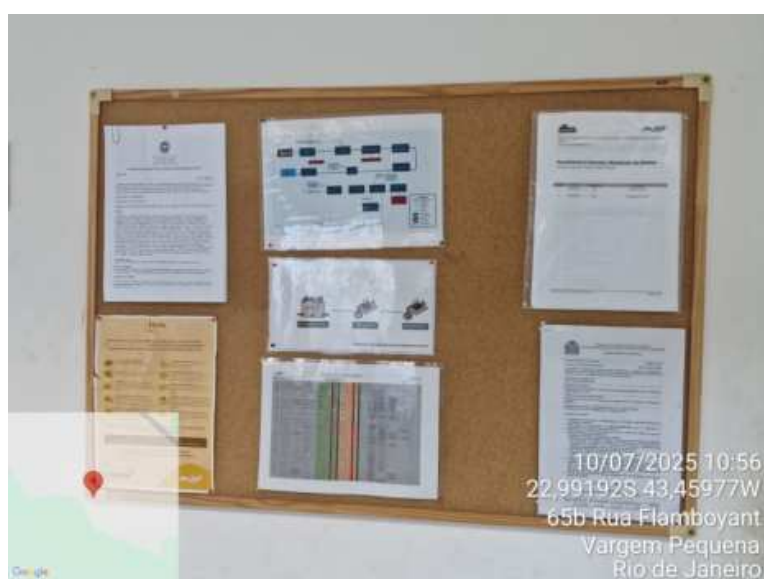
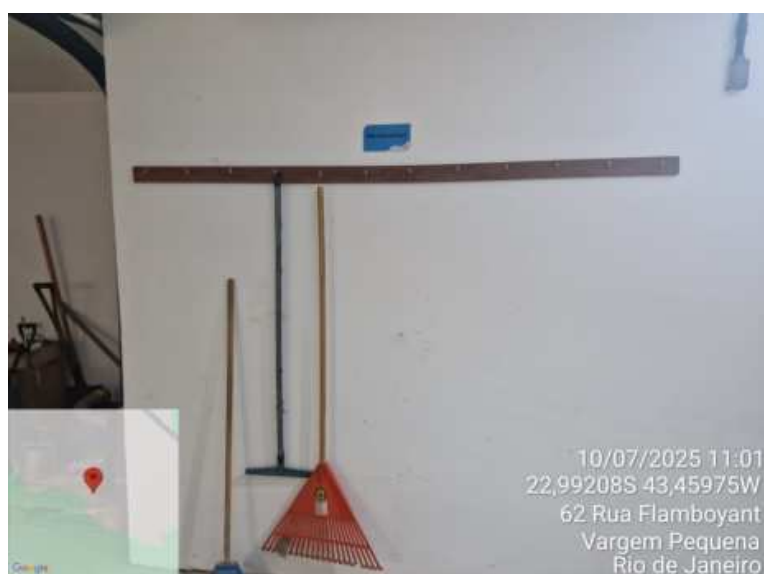
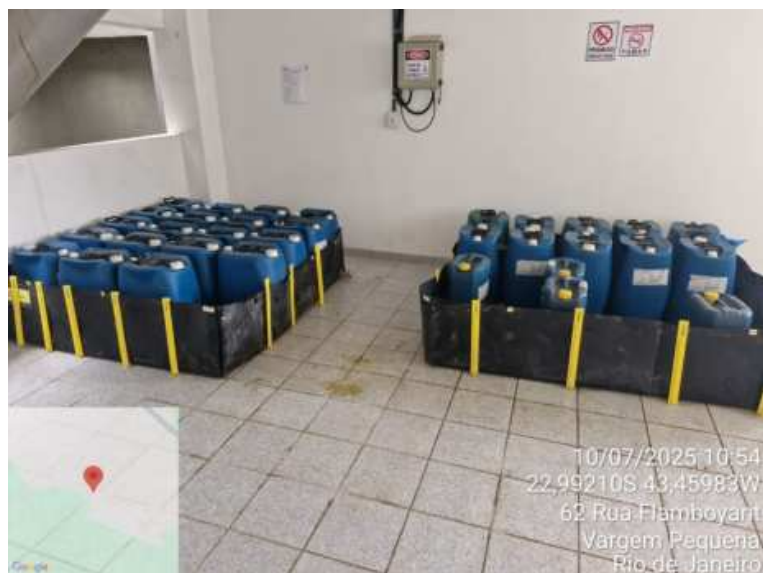
A unidade conta com sala para o operador e laboratório de análises, ambos em bom estado de conservação. O ambiente dispõe de placas de identificação, quadro de avisos, formulários para controle interno, outorga, licença de operação, etc (fotos 20 a 24).

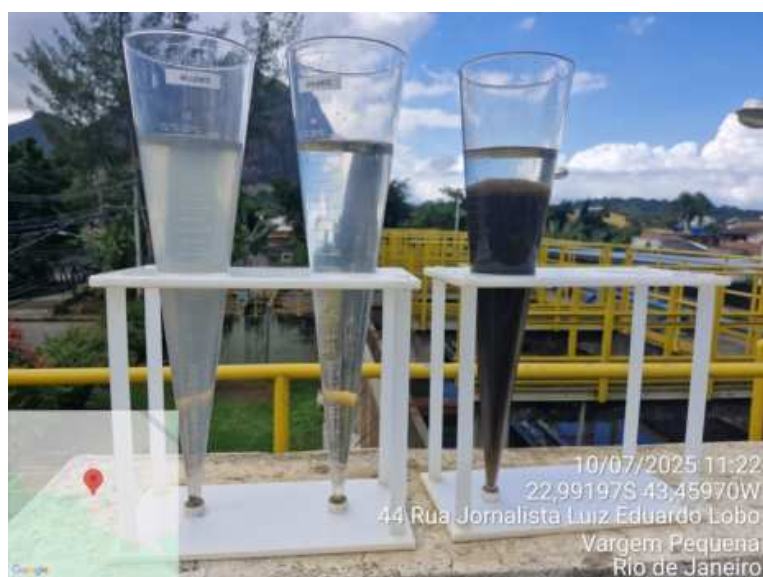
Foi realizado teste de sedimentação em cone imhoff com amostras do afluente, efluente e lodo do tanque de aeração. A imagem foi registrada após 30 minutos de decantação (foto 25).

Foto 25 – teste do cone
