Agência Reguladora de Energia e Saneamento Básico do Estado do Rio de Janeiro

## RELATÓRIO DE FISCALIZAÇÃO AGENERSA/CASAN Nº 179/2025

| <b>UNIDADE/OBRA FISCALIZADA</b> | Estação Elevatória de Esgoto Bruto (EEEB) Massambará | | |

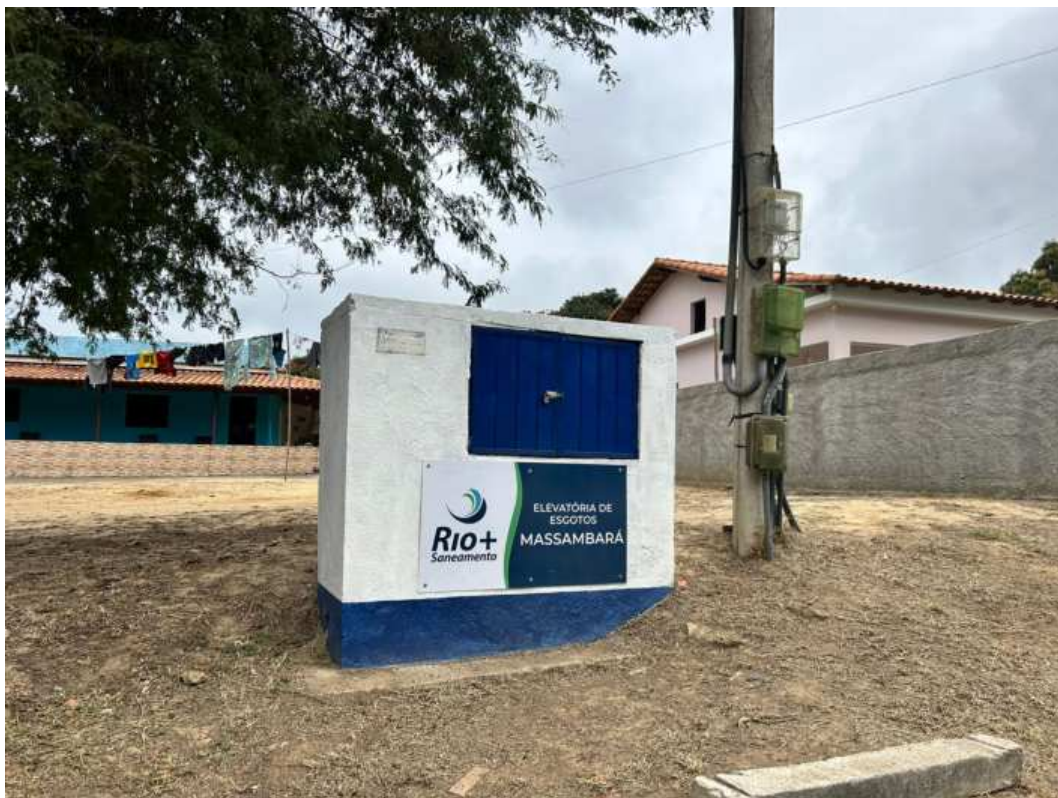
- a EEEB está devidamente identificada (foto 1);

Foto 1 – EEEB Massambará indetificada

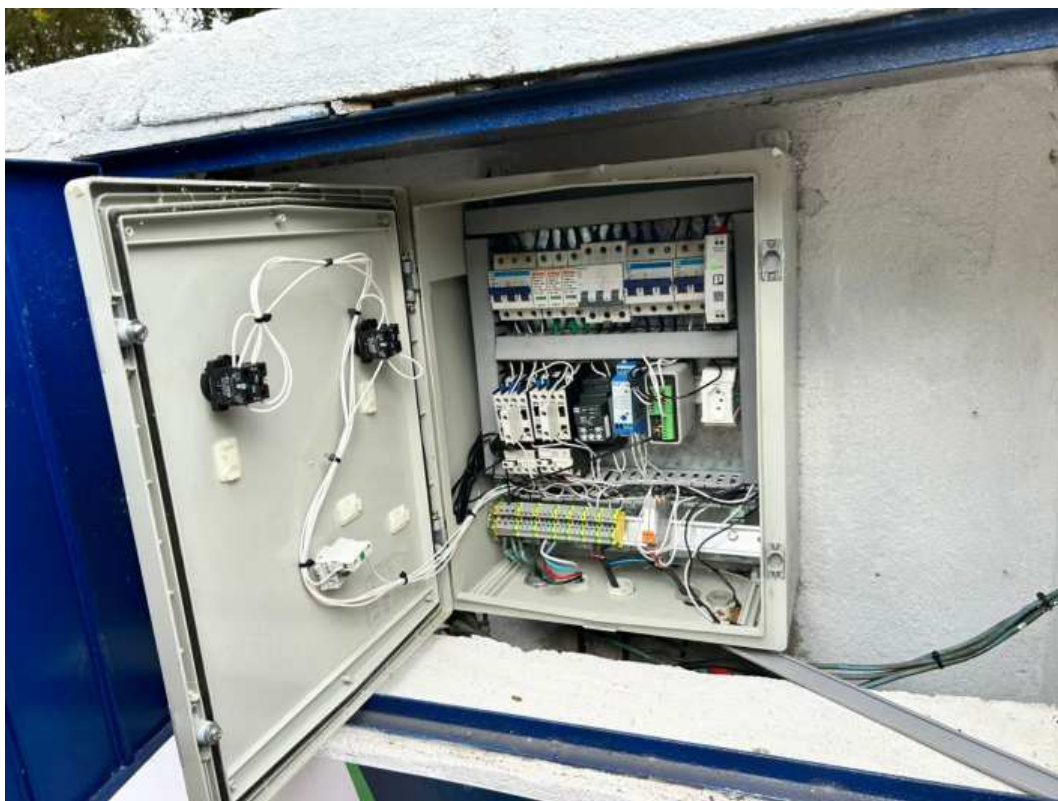
- o painel da elevatória está localizado em um abrigo de alvenaria, com boa iluminação natural (fotos 2);
- não existe sinalização de risco de choque elétrico no exterior do abrigo e do painel (foto 3);

Foto 2 – Abrigo do painel da EEEB

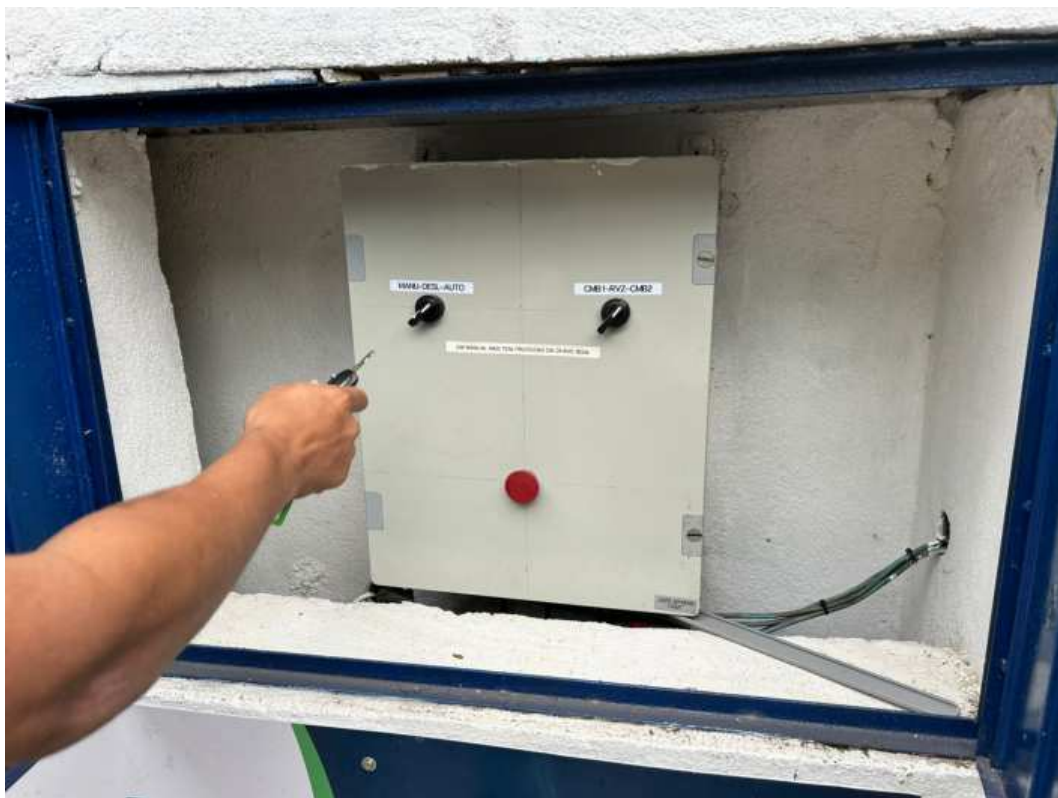
Foto 3 – Pannel da EEEB no abrigo

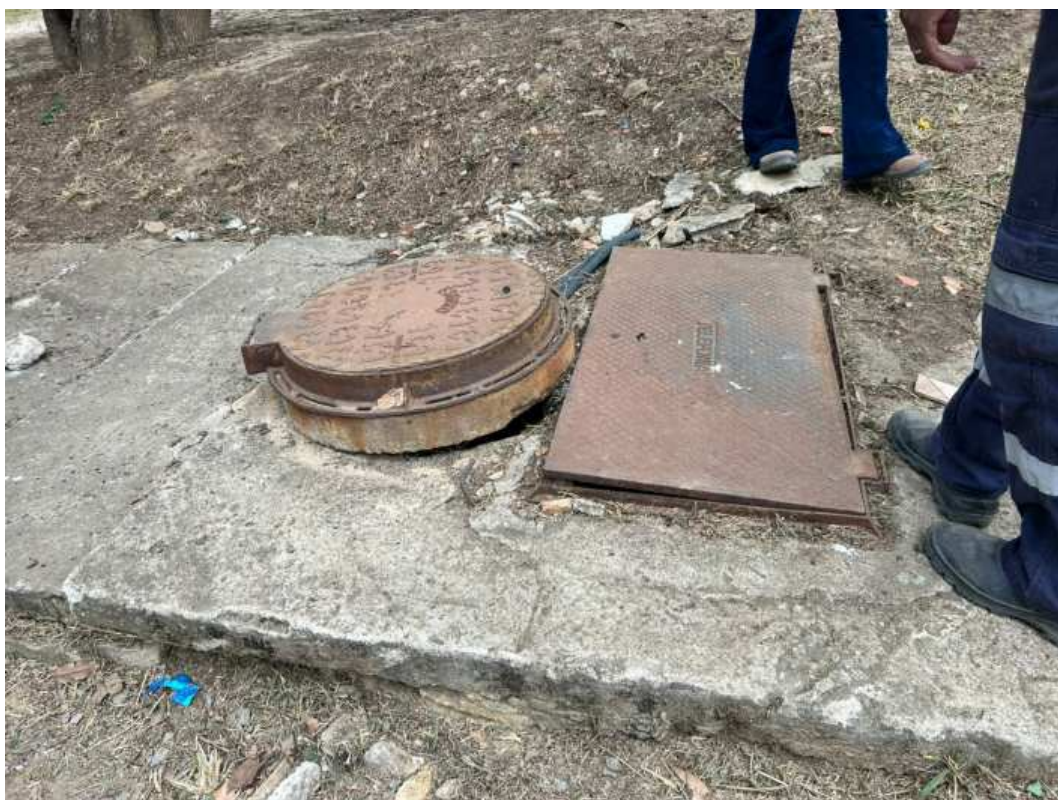
- a EEEB é operada de forma automatizada;
- no momento da fiscalização a EEEB estava operando;
- a EEEB não é provida de gerador;
- no poço da chegada do esgoto não existe gradeamento para remoção de sólidos (foto 4);

Foto 4 – Poço de sucção onde está instalado o conjunto motobomba

- verificar a necessidade de instalação de gradeamento na entrada do esgoto bruto. Caso não haja necessidade, justificar.

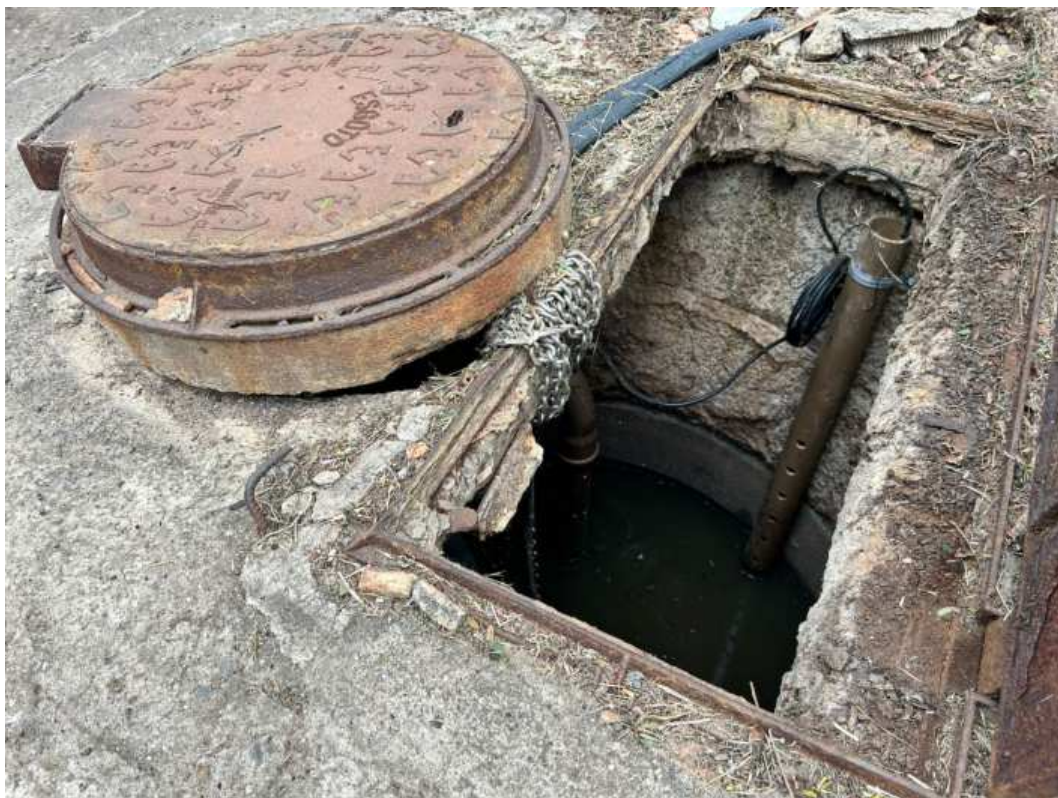
Foto 5 – Poço de sucção onde está instalado o conjunto motobomba
