Agência Reguladora de Energia e Saneamento Básico do Estado do Rio de Janeiro

## RELATÓRIO DE FISCALIZAÇÃO - RF/AGENERSA/CASAN Nº 189/2025

| <b>UNIDADE/OBRA FISCALIZADA</b> | Estação Elevatória de Esgoto Bruto (EEEB) Mont Serrat I | | |

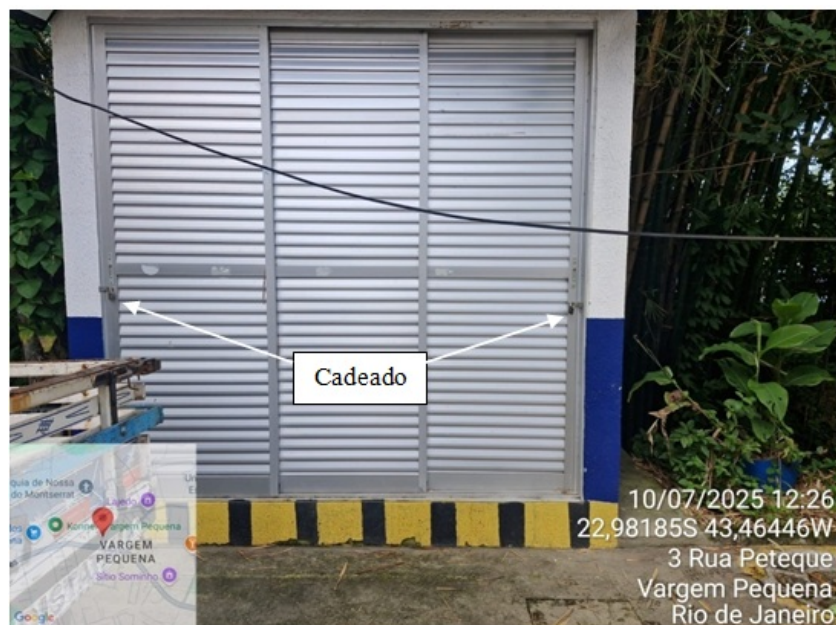
- a EEEB não está identificada (foto 1);
- o painel elétrico da elevatória está localizado em um abrigo de alvenaria, com restrição de acesso (foto 1);
- o abrigo de alvenaria está em bom estado de conservação, com boa iluminação natural, artificial e pintura recente (foto 1);

Foto 1 – Abrigo do painel elétrico da EEEB

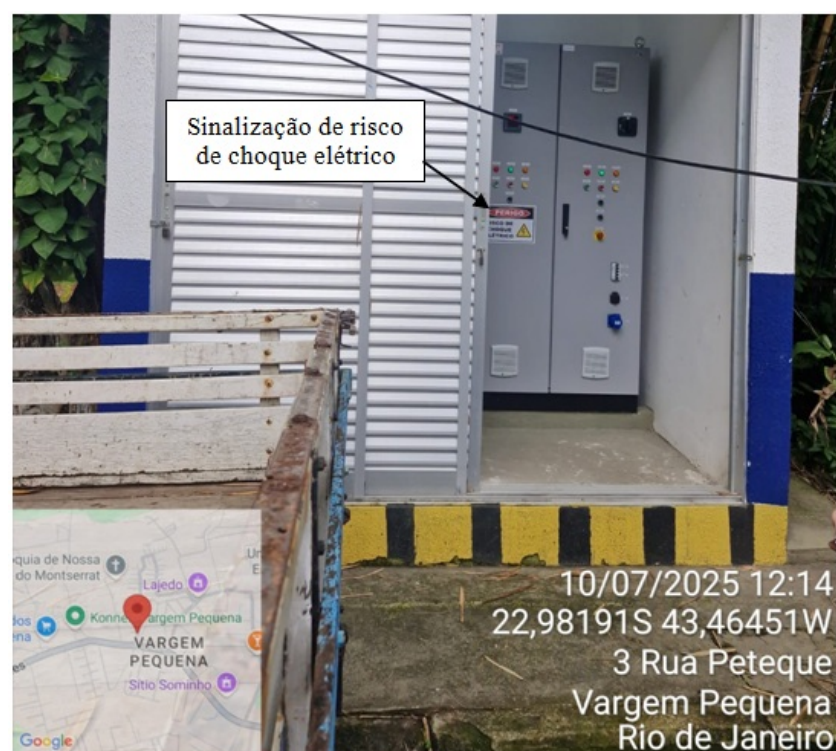
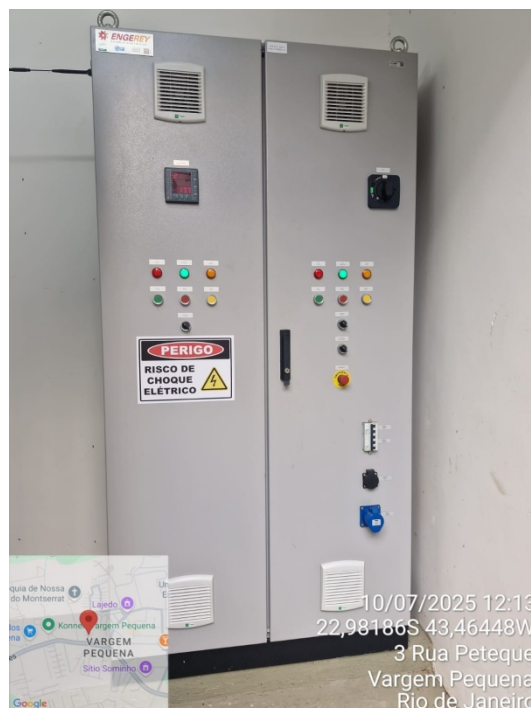
- a EEEB é operada de forma automatizada (fotos 2 e 3);
- o painel de controle da EEEB está bem conservado, protegido e com sinalização de risco de choque elétrico (fotos 2 e 3);

Foto 2 – Painel elétrico da EEEB

Foto 3 – Painel elétrico da EEEB

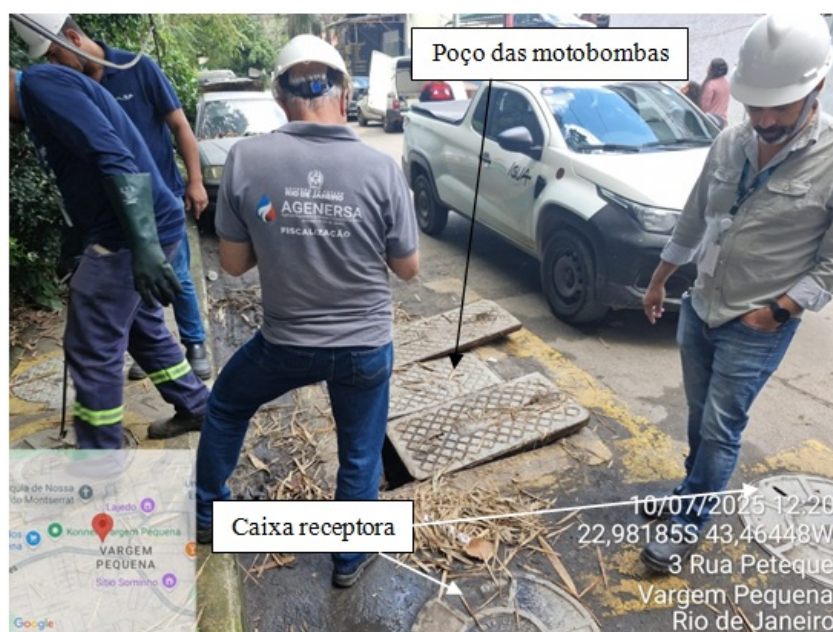
- o poço das motobombas e a caixa de chegada do esgoto estão localizados na rua (foto 4);

Foto 4 – Poço e caixa receptora

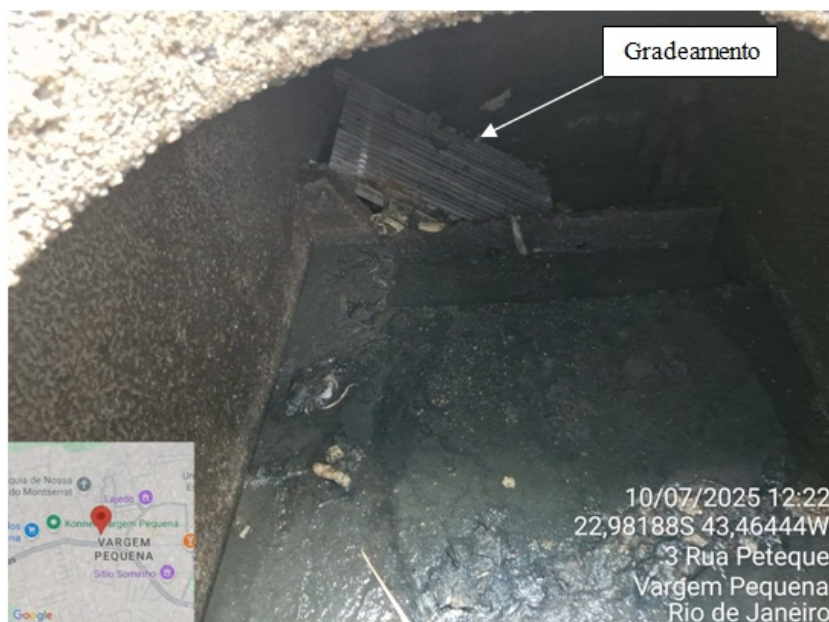
- a caixa de chegada do esgoto está em boas condições, provida de gradeamento manual (foto 5);

Foto 5 – Caixa receptora do esgoto

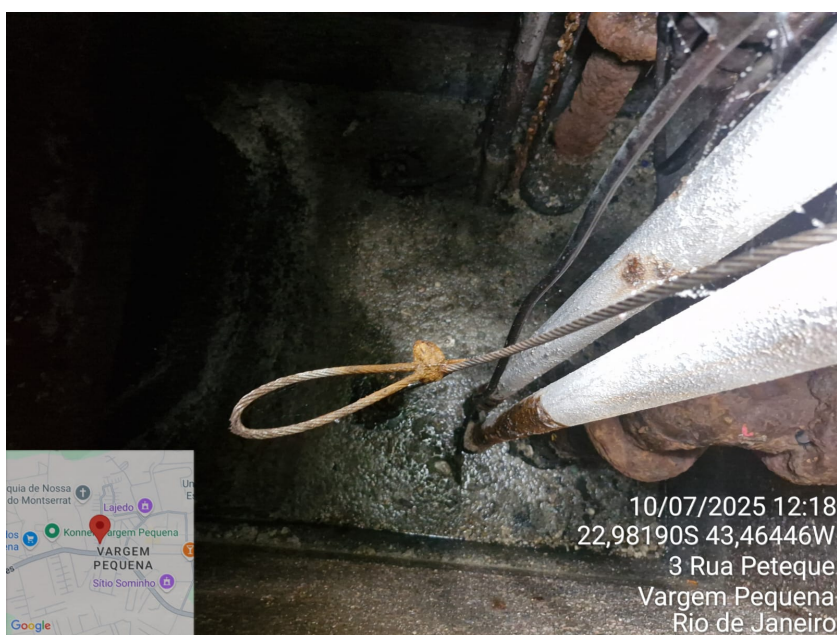
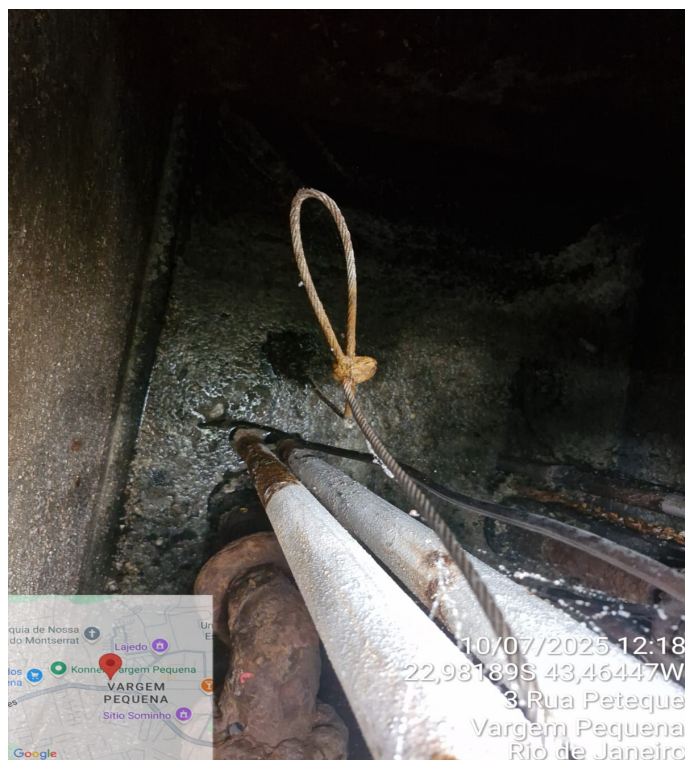
· o poço das motobombas está em bom estado de conservação (fotos 6 e 7);

Foto 6 – Poço das motobombas

Foto 7 – Poço das motobombas

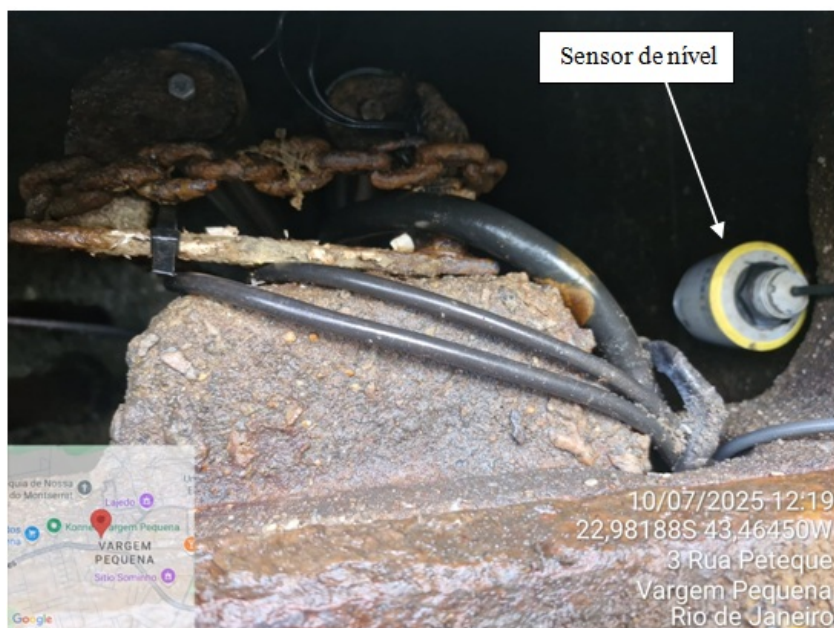
- existe sensor de nível no poço das motobombas da EEEB (foto 8);

Foto 8 – Sensor de nível

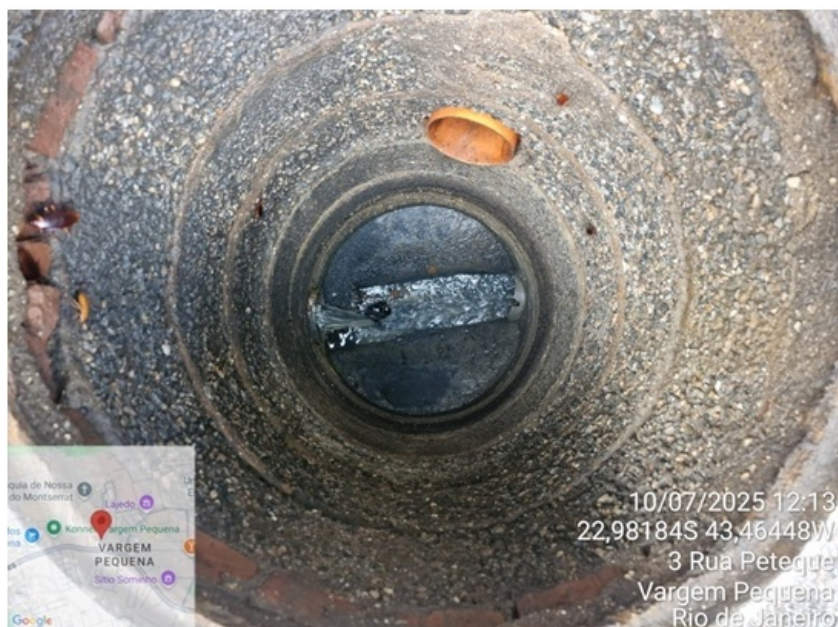
- no último PV existe a tubulação extravasora (foto 9);

Foto 9 – Tubulação extravasora

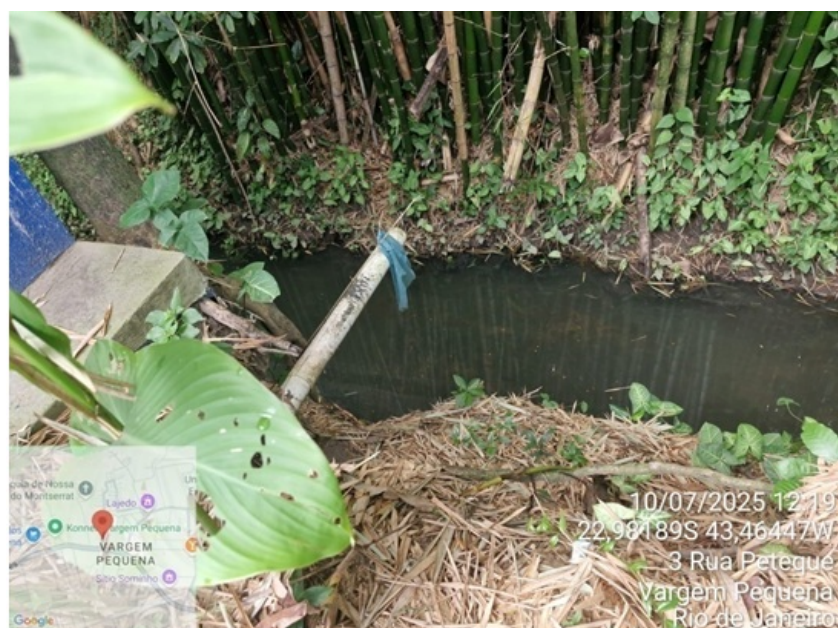
- a tubulação extravasora encaminha o afluente para o córrego situado atrás do abrigo (foto 10);

Foto 10 – Tubulação extravasora

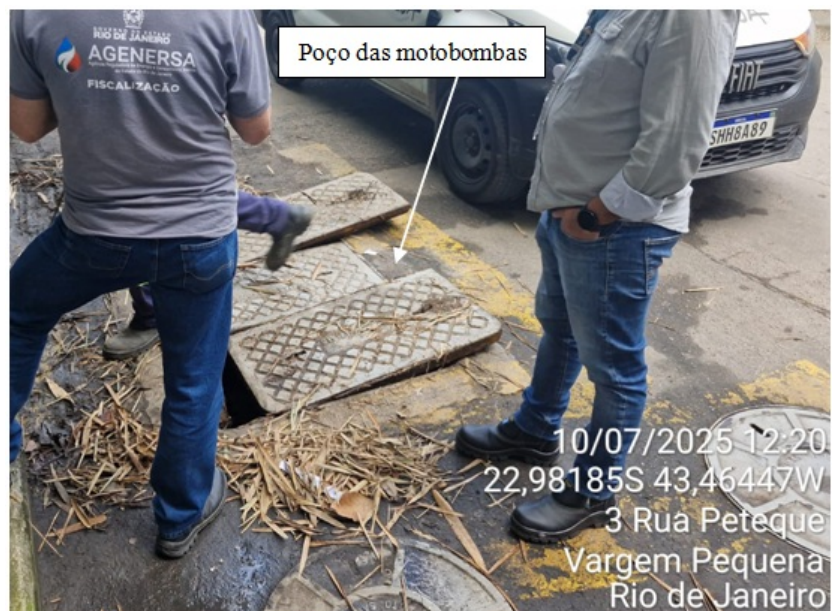
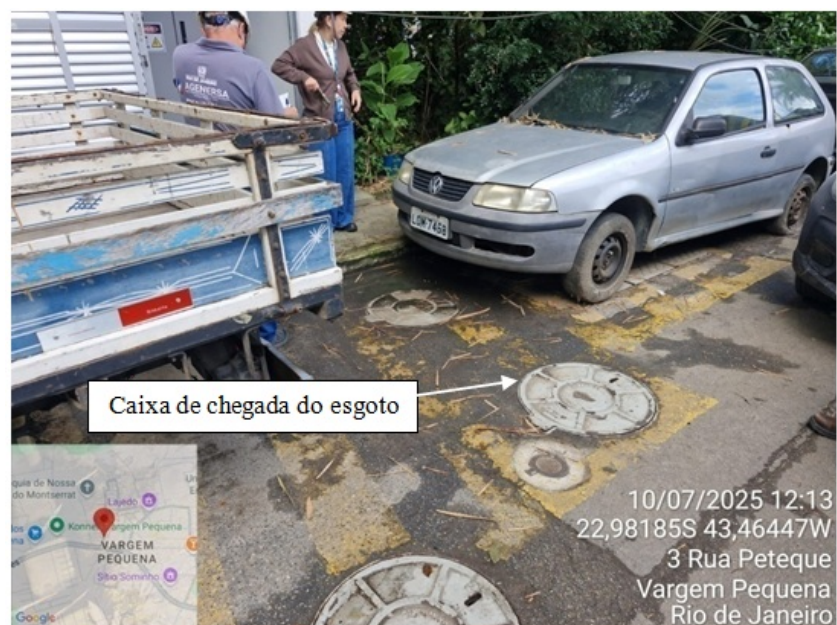
- os tampões do poço das motobombas, do poço da tubulação de recalque e da caixa de chegada do esgoto estão em bom estado (fotos 11 e 12);

Foto 11 – Tampões

Foto 12 – Tampões

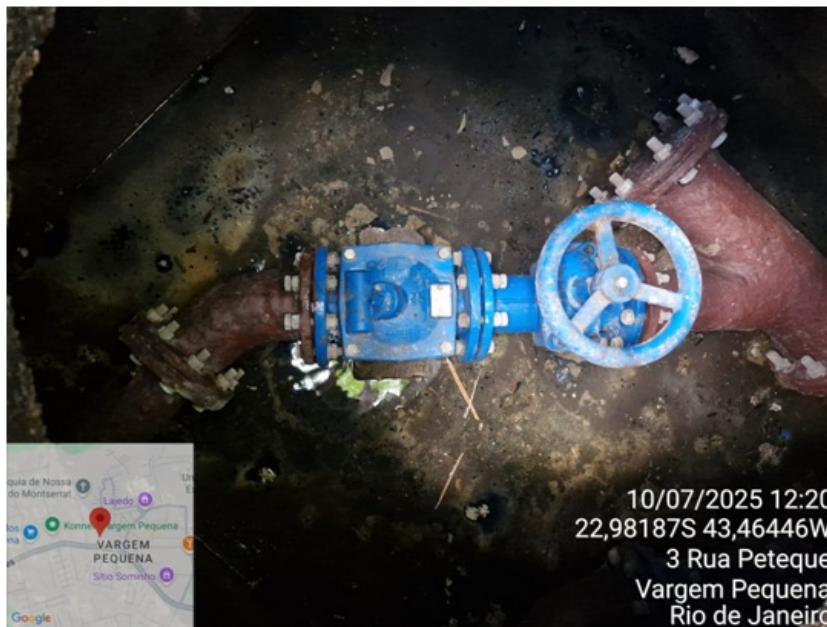
- a EEEB é constituída de dois grupos de motobomba;
- de cada um dos grupos sai uma tubulação de recalque, que se unem a uma outra tubulação e esta direciona o esgoto para a ETE Vargem Pequena (foto 13);
- em cada uma tubulação de recalque está instalada uma válvula de retenção e uma válvula de gaveta para interrupção do fluxo (foto 13);

Foto 13 – Tubulações de recalque
