Governo do Estado do Rio de Janeiro  
Agência Reguladora de Energia e Saneamento Básico do Estado do Rio de Janeiro  
Câmara Técnica de Saneamento

## RELATÓRIO DE FISCALIZAÇÃO - RF/AGENERSA/CASAN Nº 190/2025

| <b>UNIDADE/OBRA FISCALIZADA</b> | Estação Elevatória de Esgoto Bruto (EEEB) Mont Serrat II | | |
| <b>OBJETIVO DA FISCALIZAÇÃO</b> | Verificar as condições de operação e manutenção da unidade | | |

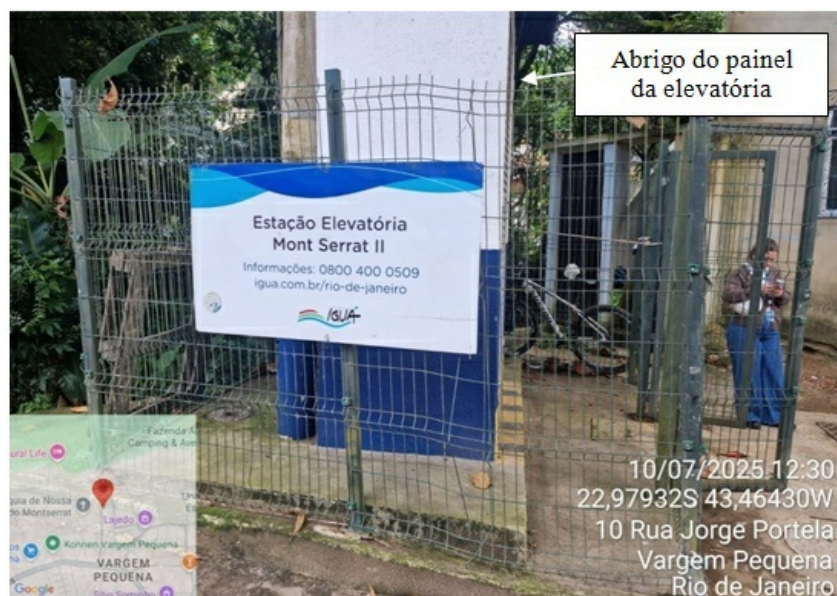
- a EEEB está identificada e somente o abrigo do painel está protegido com grade e restrição de acesso (foto 1);
- a EEEB está em bom estado de conservação, mas existem pequenas aberturas na grade (foto 1);

- o painel elétrico da elevatória está localizado em um abrigo de alvenaria, com boa iluminação natural, artificial e com pintura recente (foto 1);

Foto 1 – Unidade identificada e protegida

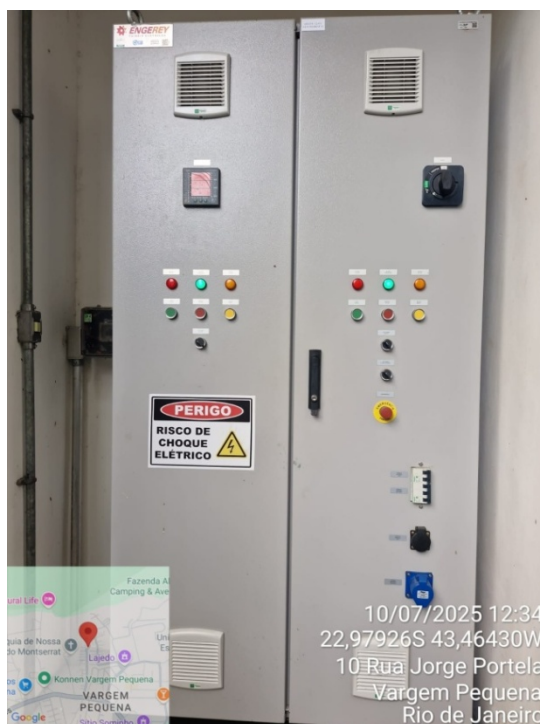
- a EEEB é operada de forma automatizada (foto 2);
- o painel de controle da EEEB está bem conservado, protegido e com sinalização de risco de choque elétrico (foto 2);

Foto 2 – Painel de controle das motobombas

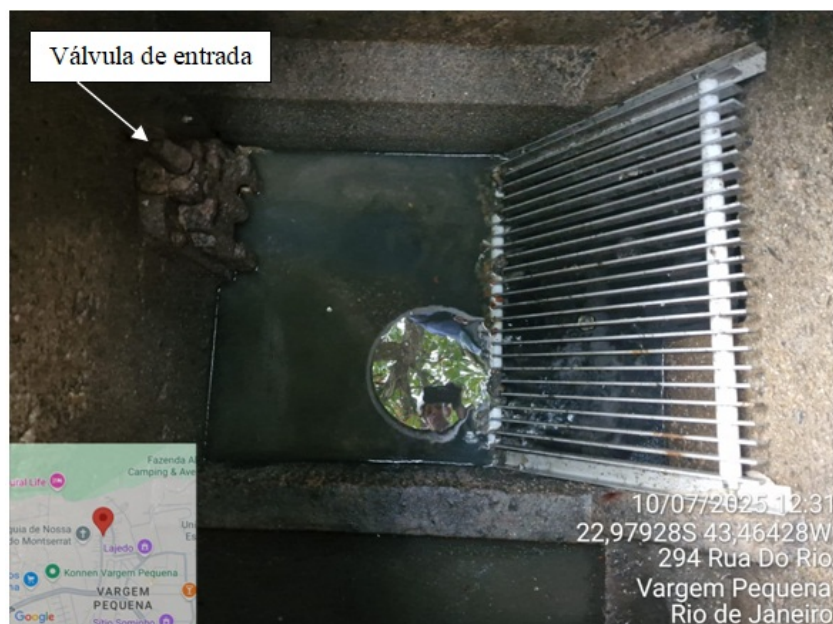
- o poço das motobombas e a caixa de chegada do esgoto ficam do lado externo da grade;
- a caixa de chegada do esgoto está em boas condições, provida de gradeamento manual (foto 3);
- a caixa receptora é provida de válvula de entrada (foto 3)

Foto 3 – Caixa receptora do esgoto

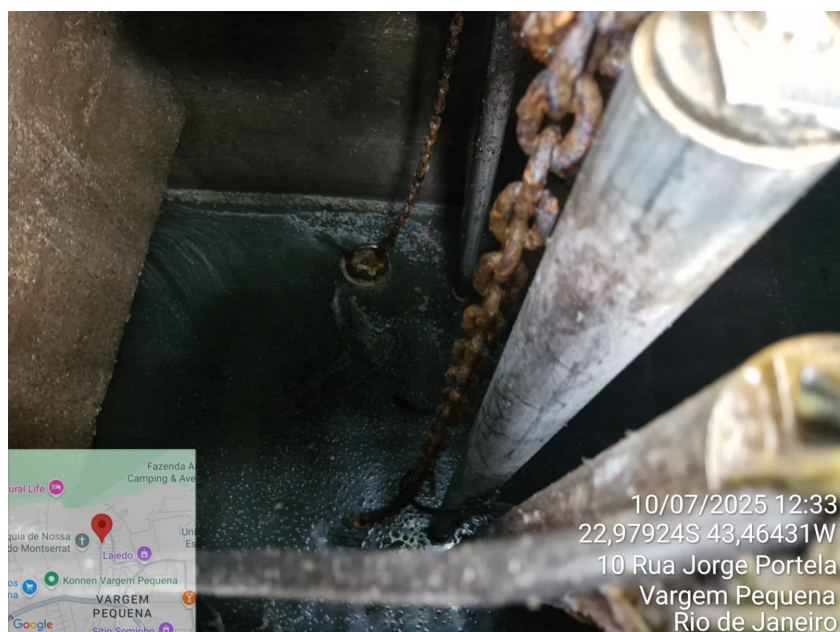
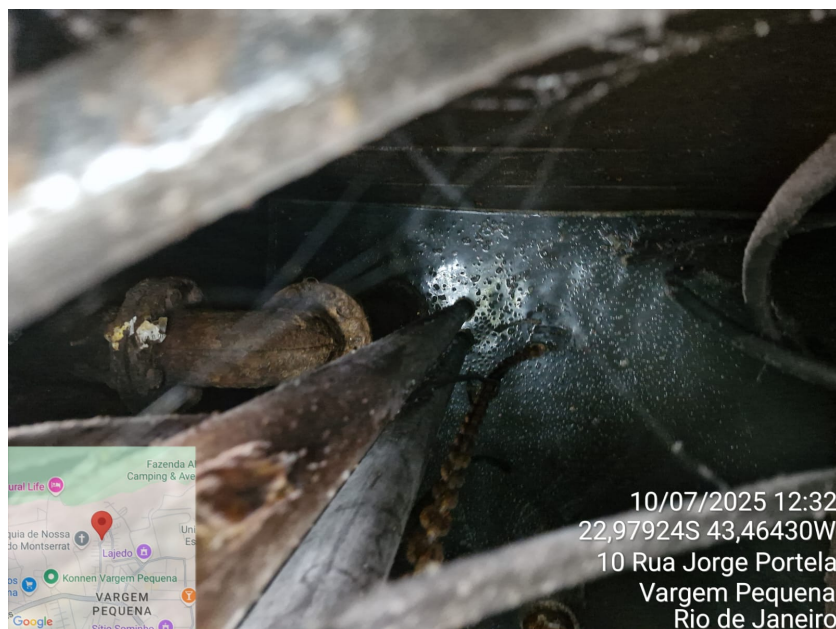
· o poço das motobombas está em bom estado de conservação (fotos 4 e 5);

Foto 4 – Poço das motobombas

Foto 5 – Poço das motobombas

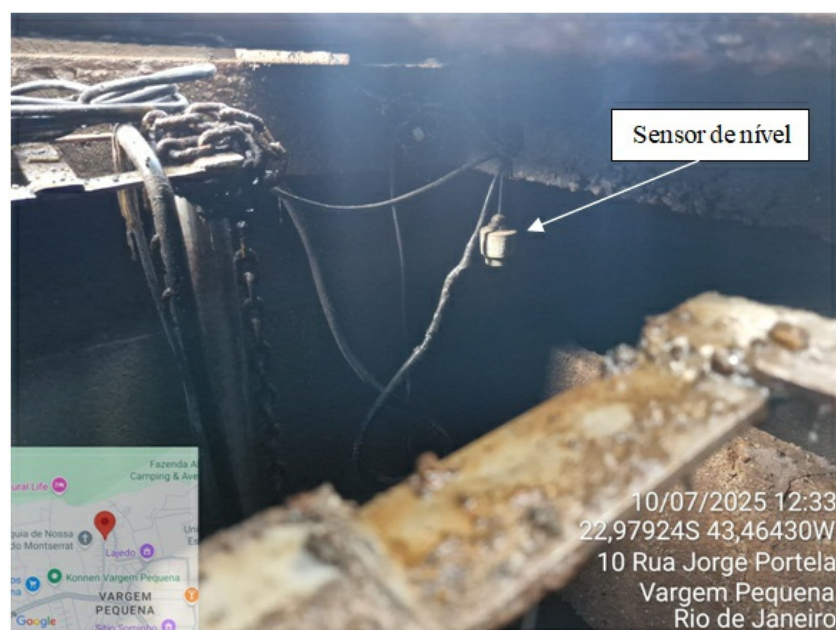
- existe sensor de nível no poço das motobombas da EEEB (foto 6);

Foto 6 – Sensor de nível

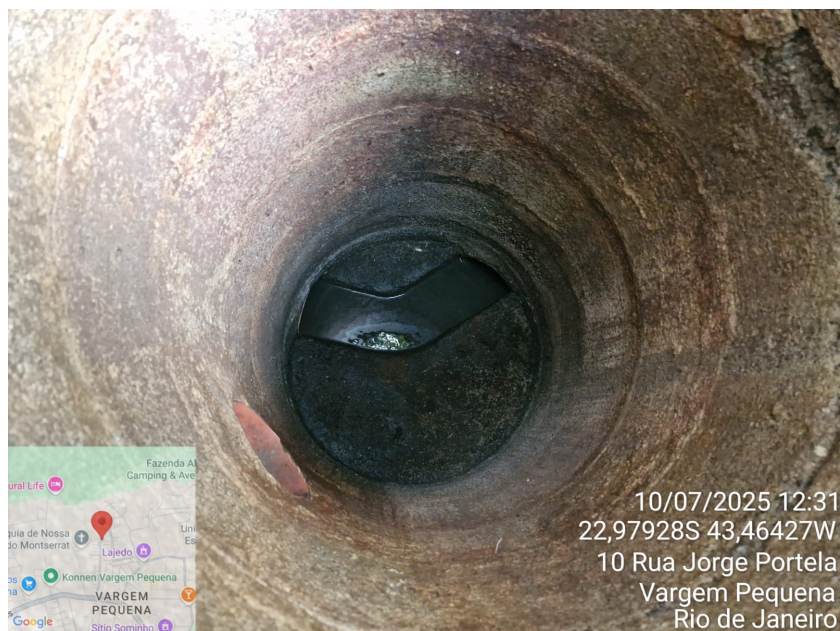
- no último PV existe a tubulação extravasora (foto 7);

Foto 7 – Tubulação extravasora

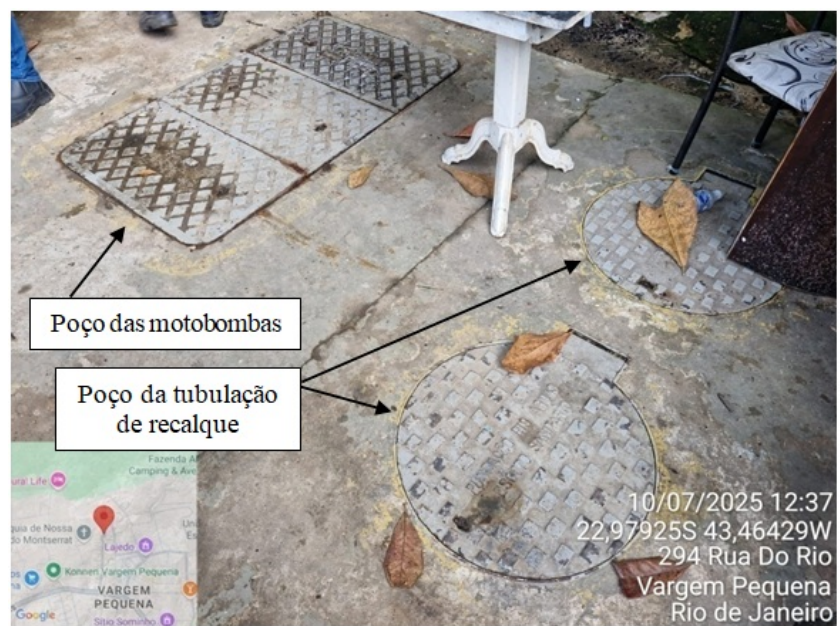
- os tampões do poço das motobombas e da tubulação de recalque estão em bom estado (foto 8);

Foto 8 – Tampões

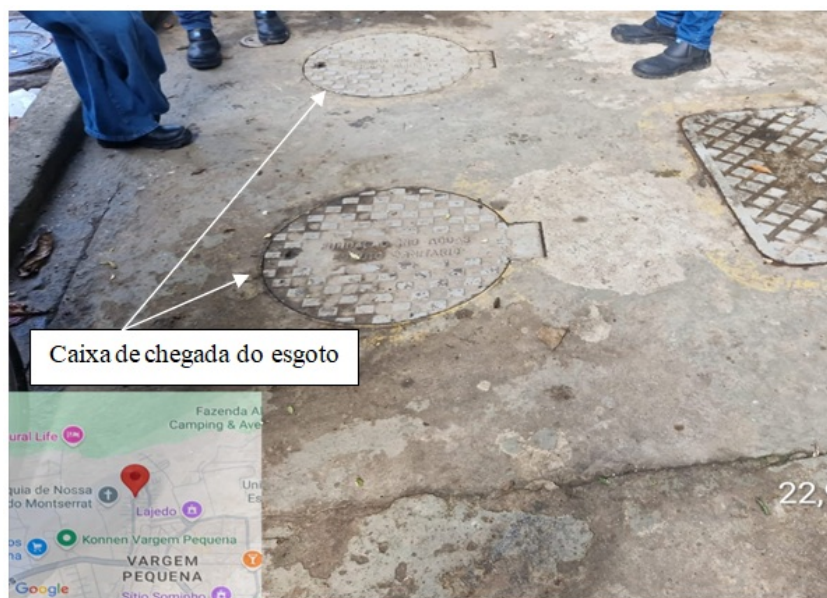
- os tampões da caixa de chegada do esgoto e do PV onde está a tubulação extravasora estão em bom estado de conservação (fotos 9 e 10);

Foto 9 – Tampões

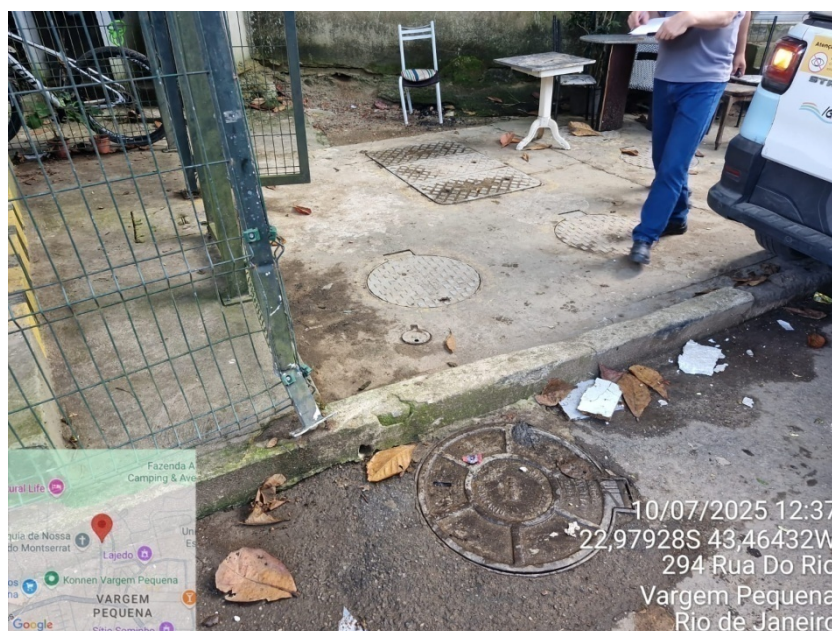
Foto 10 – Tampão do PV onde está a tubulação extravasora

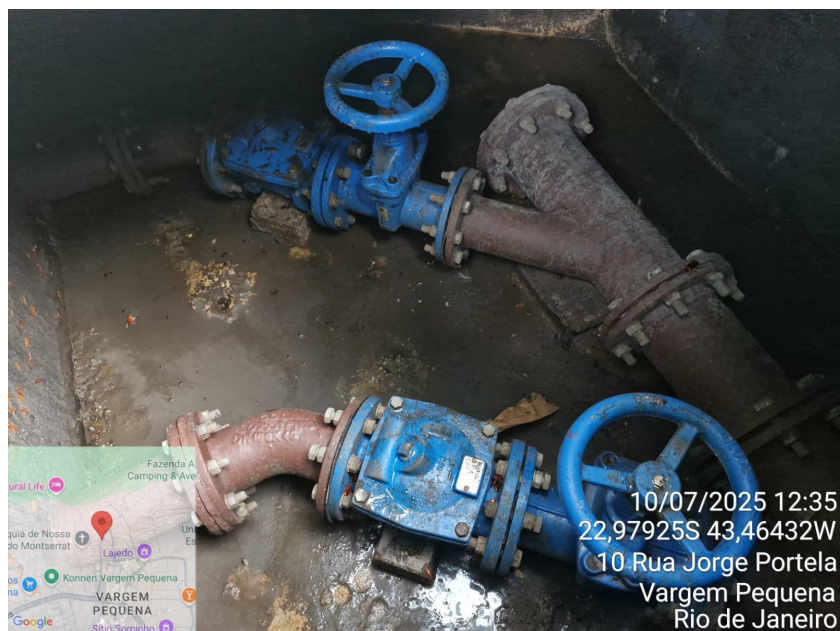
- a EEEB é constituída de dois grupos de motobomba;
- de cada um dos grupos sai uma tubulação de recalque (DN 100 mm) que se unem a uma outra tubulação que direciona o esgoto para a EEEB Mont Serrat I (foto 11);
- em cada uma tubulação de recalque (DN 100 mm) está instalada uma válvula de retenção e uma válvula de gaveta para interrupção do fluxo (foto 11);

Foto 11 – Tubulação de recalque
