**RELATÓRIO DE FISCALIZAÇÃO AGENERSA/CASAN Nº 192/2025**

| <b>UNIDADE/OBRA FISCALIZADA</b> | Reservatório Cabral | | |
| <b>ENDEREÇO DA UNIDADE/OBRA FISCALIZADA</b> | Estrada Senador Salgado Filho – Cabral – Nilópolis | | |
| <b>PERÍODO DE FISCALIZAÇÃO</b> | 15/07/2025 | | |

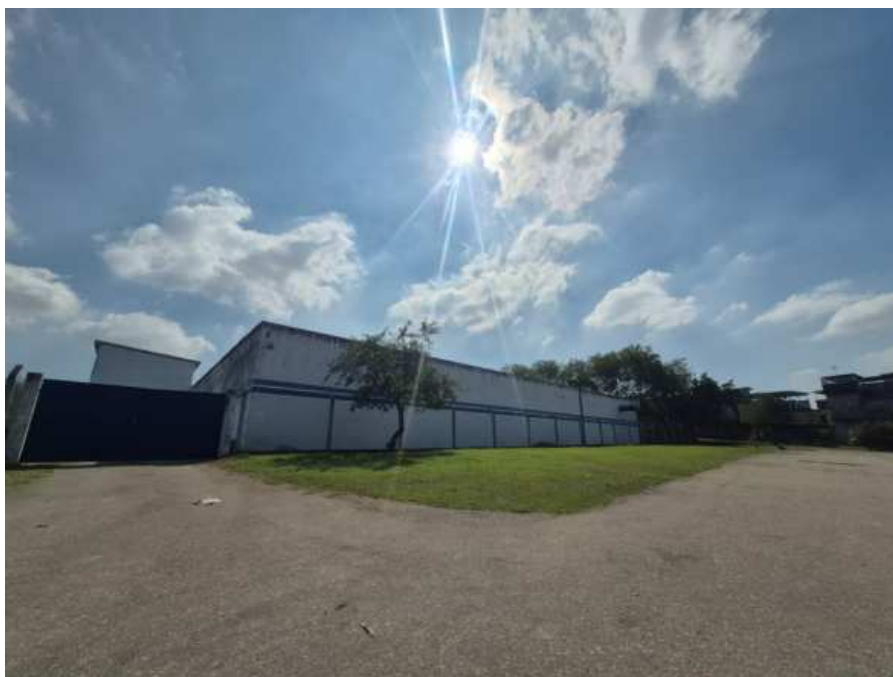
O Reservatório possui cercamento, identificação, iluminação, pintura, e terreno limpo, sem vegetação no entorno (Fotos 2 e 3). A Unidade não possui rachaduras e/ou ferragens aparentes. Há escada de acesso à cobertura do Reservatório, com proteção por guarda-corpo (Foto 4).

Foto 2. Entrada da Unidade.

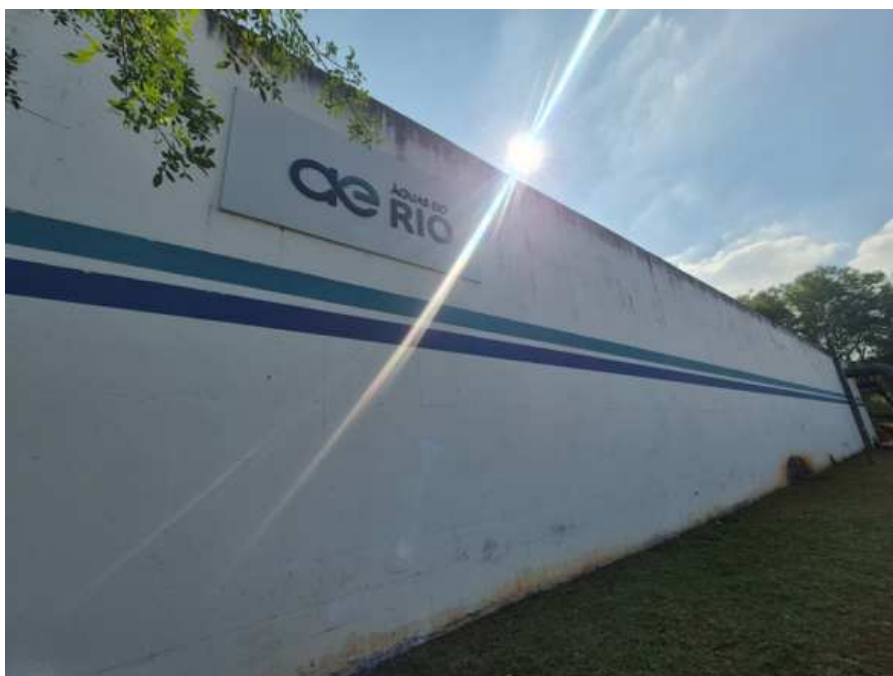
Foto 3. Placa de identificação da Unidade.

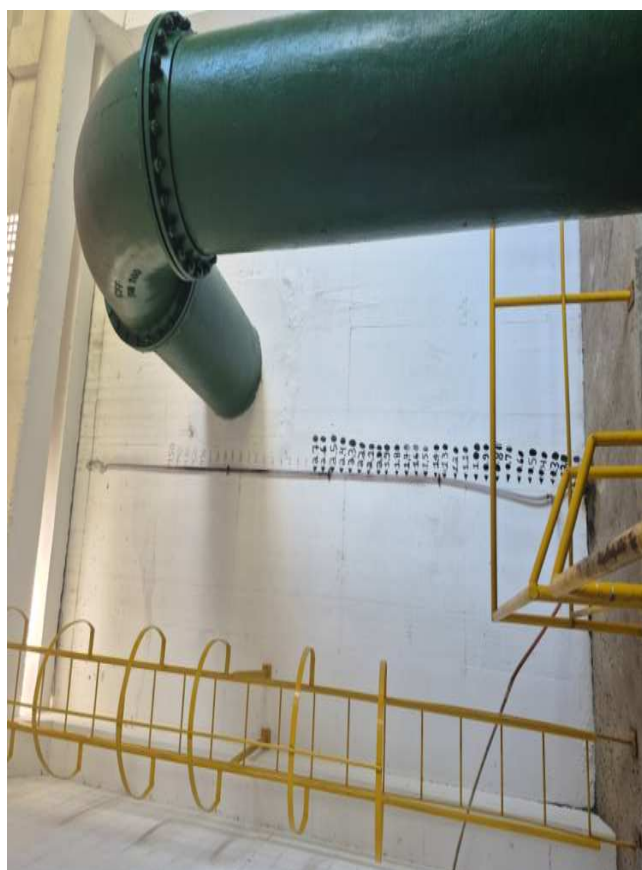
Foto 4. Escada de acesso à cobertura com guarda-corpo.

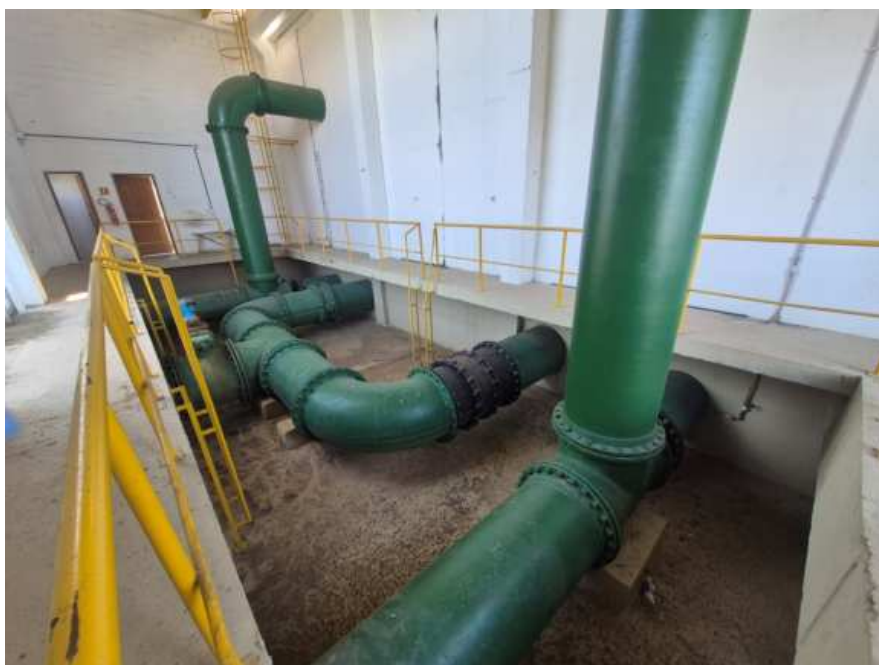
O Reservatório, que está em operação, tem 13.000m<sup>3</sup> de capacidade distribuída por duas câmaras. A tubulação de distribuição é de DN600, a extravasora de DN700 e limpeza DN700 (Foto 5). A Unidade possui indicador de nível e a tubulação de fundo está em conformidade.

Foto 5. Tubulações da Unidade.

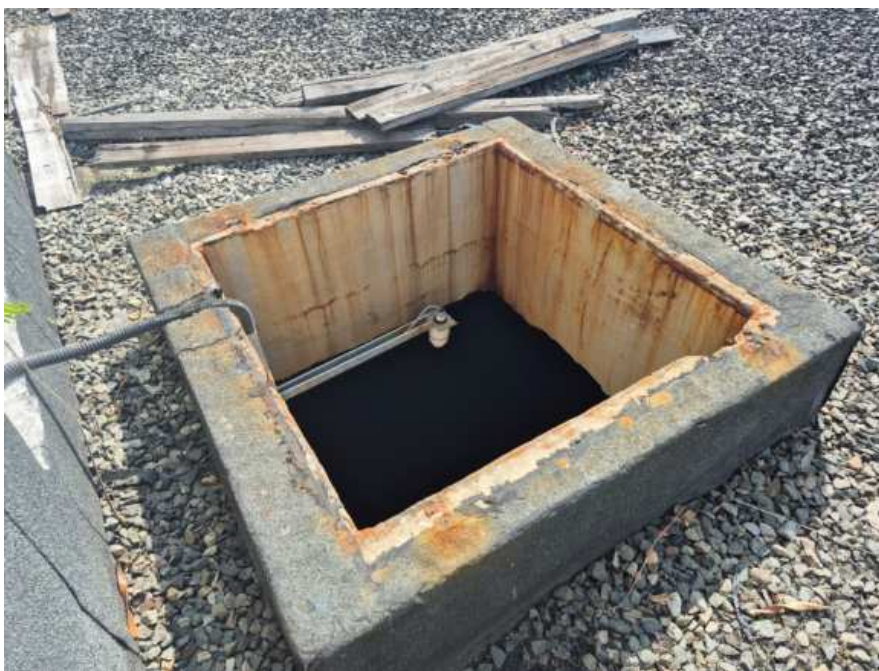
Conforme acessada a cobertura do Reservatório foi observado que as duas caixas de visita não possuíam tampa (Foto 6). Há presença de pássaros na cobertura (Foto 7).

Foto 6. Caixa de visita sem tampa.

Duas tampas da caixa de visita ausentes na cobertura do Reservatório.

ABNT NBR 12217:2017 e Caderno de Encargos (ANEXO IV – Item 4.5.1)

A vistoria técnica no Reservatório aponta que a Unidade possui limpeza, cercamento e manutenção. A Unidade está funcional, e sua estrutura não possui trincas, corrosões, nem infiltrações visíveis. A irregularidade mapeada pode interferir na qualidade da água reservada pela Unidade, comprometendo a atividade-fim da concessionária.

1. Providenciar tampas às caixas da cobertura.

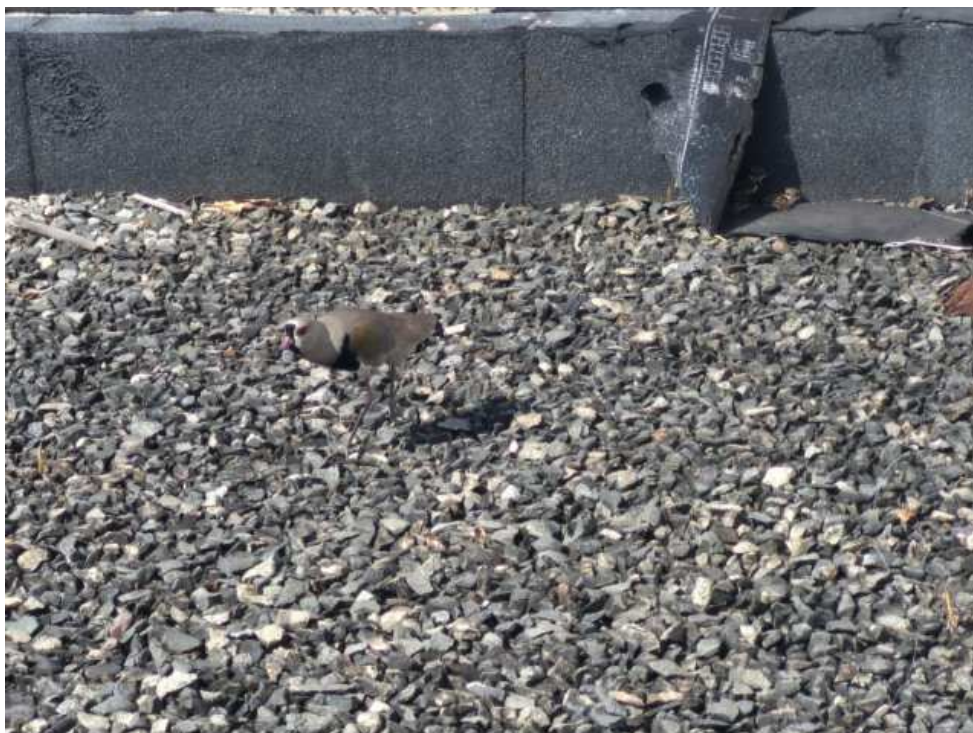
Foto 7. Pássaros na cobertura do Reservatório.

No entorno da Unidade está uma área destinada a lazer da população, com quadra de futebol. Há presença de ninho de pássaros na cobertura, o que pode ocasionar depósito de excrementos na caixa aberta.
