Governo do Estado do Rio de Janeiro  
Agência Reguladora de Energia e Saneamento Básico do Estado do Rio de Janeiro  
Câmara técnica de Saneamento

### RELATÓRIO DE FISCALIZAÇÃO AGENERSA/CASAN Nº 195/2025

| UNIDADE/OBRA FISCALIZADA | ETE Monte Alto. | | |

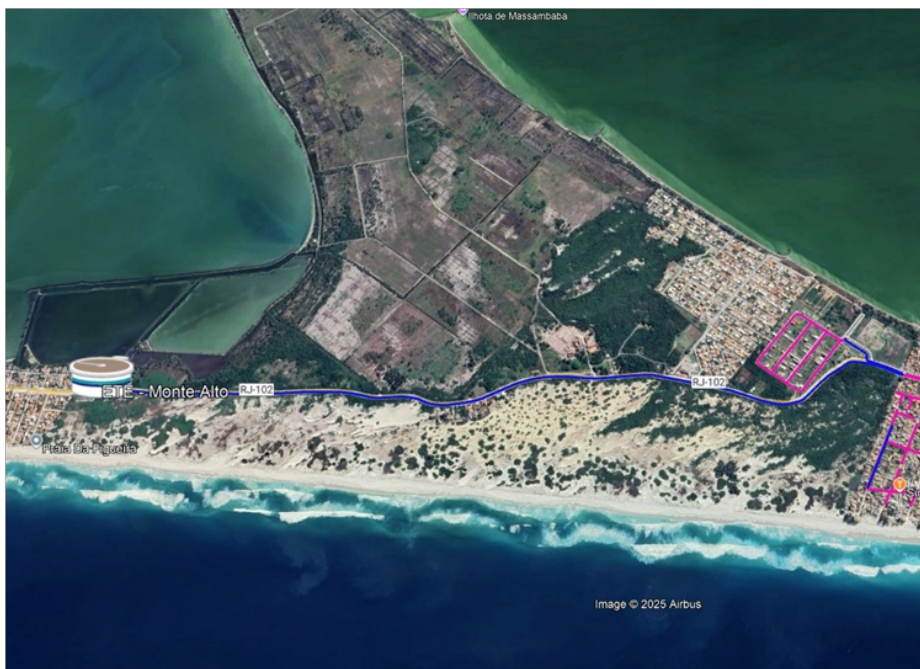
Foto 1- Localização ( 22° 56' 39,23" S ; 42° 09' 01,50" O ; elev.3,0 m )

A Concessionária Prolagos informou que esta ETE será desativada e transformada em EEE , assim o esgoto bruto será recalcado para ETE Arraial do Cabo. Esta fiscalização sinaliza que a ETE deveria ser reconstruída porque transportar os esgotos envolveria grande gasto de energia, além do fato de o local permitir a construção de nova unidade com a atual em operação. Monte Alto tem mais de 50% de esgoto pelo sistema separador absoluto, como vemos na foto 1.

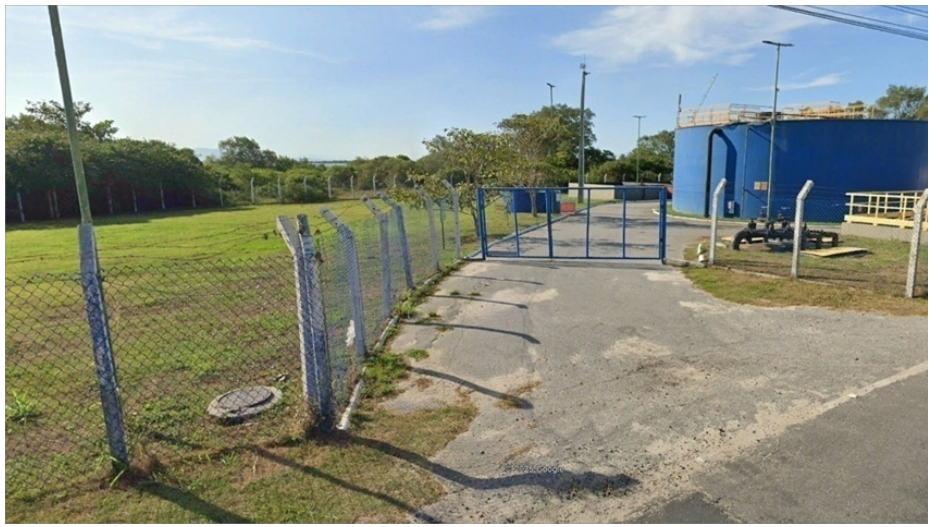
**Foto 2** –Vista da entrada da ETE.

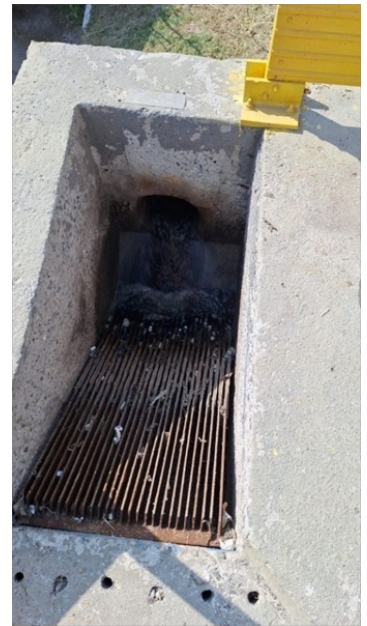
**Foto 3** - Gradeamento grosso (limpeza manual).

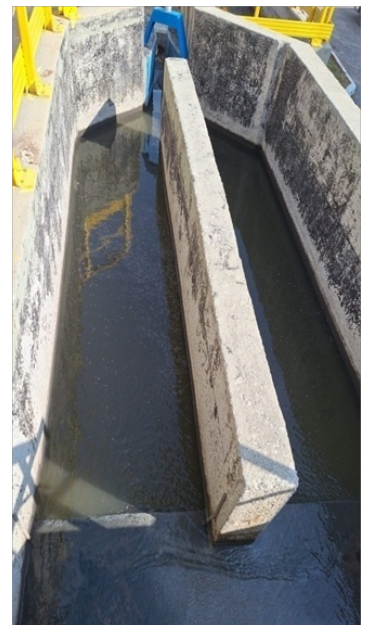
**Foto 4**– Gradeamento fino ( limpeza

manual ).

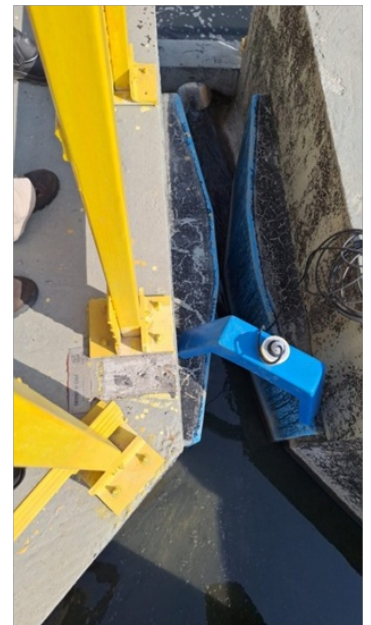
**Foto 5** – Calha Parchall para medição dos esgotos afluentes, com sensor ultrassônico.

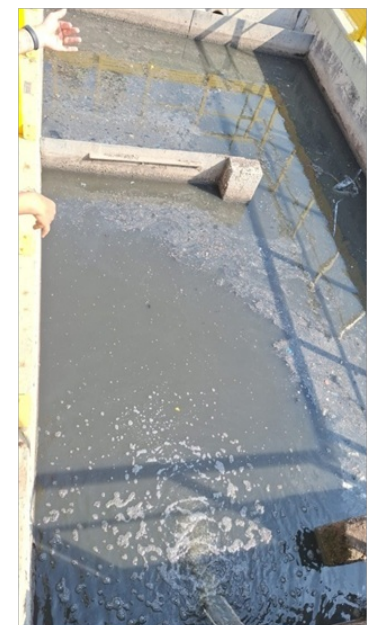
**Foto 6** – Caixa de gordura que remove a gordura sobrenadante, interfere na reprodução microbiana.

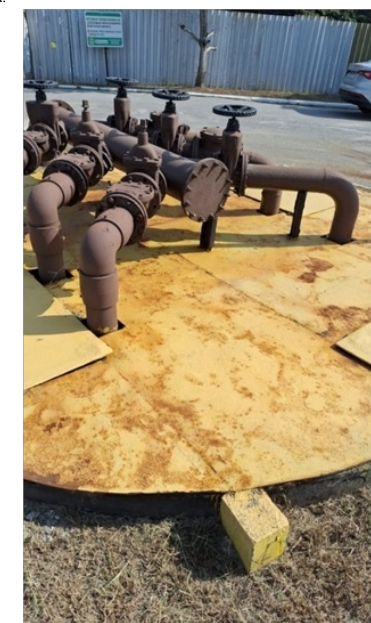
**Foto 7** – Elevatória de esgoto bruto.

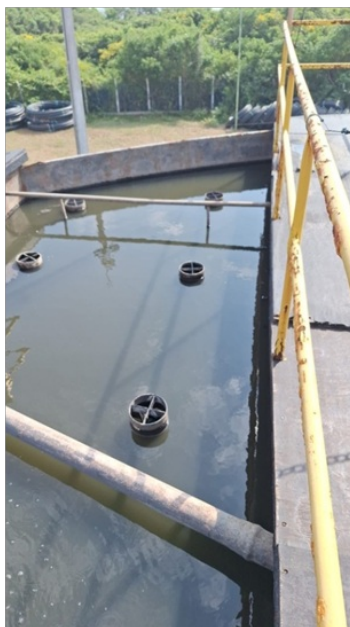
**Foto 8** – Reator Anaeróbio/Anóxico de fluxo ascendente. As passarelas sobre o tanque estão com madeirite em substituição as chapas de aço; e guarda-corpos estão com corrosão pela maresia e pelos gases de unidades de esgoto. O tanque metálico foi revestido internamente com impermeabilização a base de fibra de vidro e resina devido a corrosão.

| <p><b>IRREGULARIDADES APONTADAS E AS NORMAS VIOLADAS</b></p> <p>O reator encontra-se em estado de corrosão avançado. As áreas operacionais como escadas, passarelas, guarda-corpos e piso sobre o reator estão em ruínas.</p> <p>Não há gerador para segurança operacional.</p> |

| <p><b>DETERMINAÇÕES E RECOMENDAÇÕES</b></p> <p>A Prolagos deverá substituir as áreas operacionais como escadas, passarelas, guarda-corpos e piso sobre o reator por fibra de vidro, até que seja definida a transformação da ETE em EEE, ou a remodelação/ampliação da ETE para uma operação segura e eficiente.</p> |

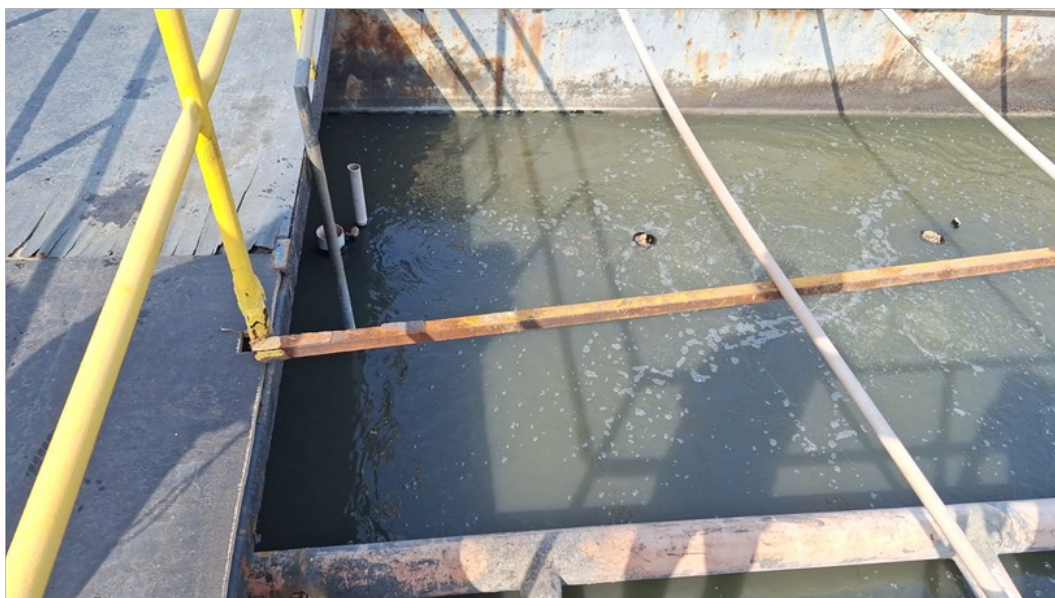
**Foto 9** – Dosagem de PAC para floculação.

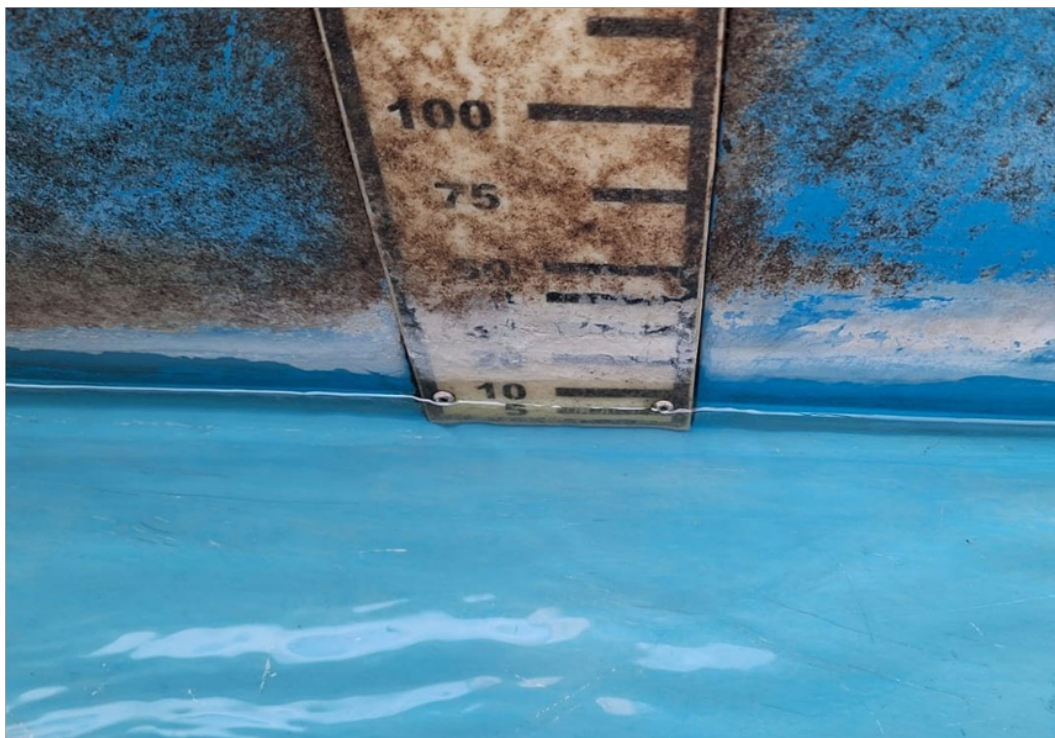
**Foto 10** –Régua da calha parchall do efluente tratado indicando uma vazão ente 5 e 10 l/s ~ 7,5 l/s .

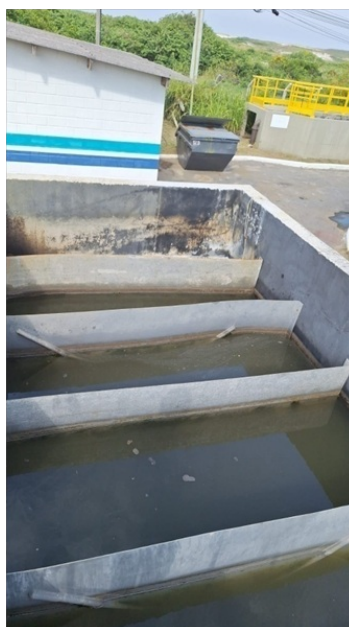
**Foto11** –Câmara de contato de cloração (para desinfecção).

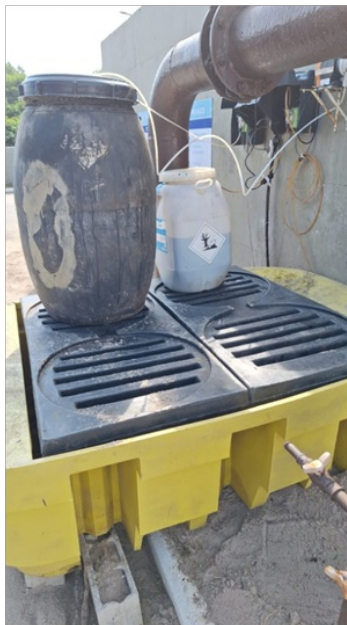
**Foto 12** – Dosadores de produtos químicos e baia de contenção das bombonas de hipoclorito de sódio.

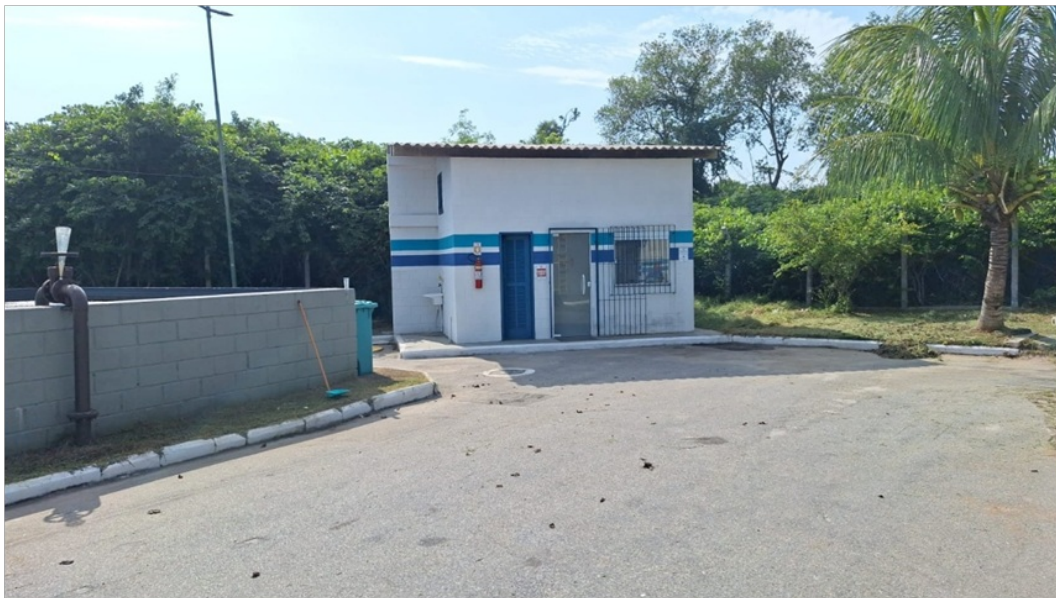
**Foto 13** – Laboratório.

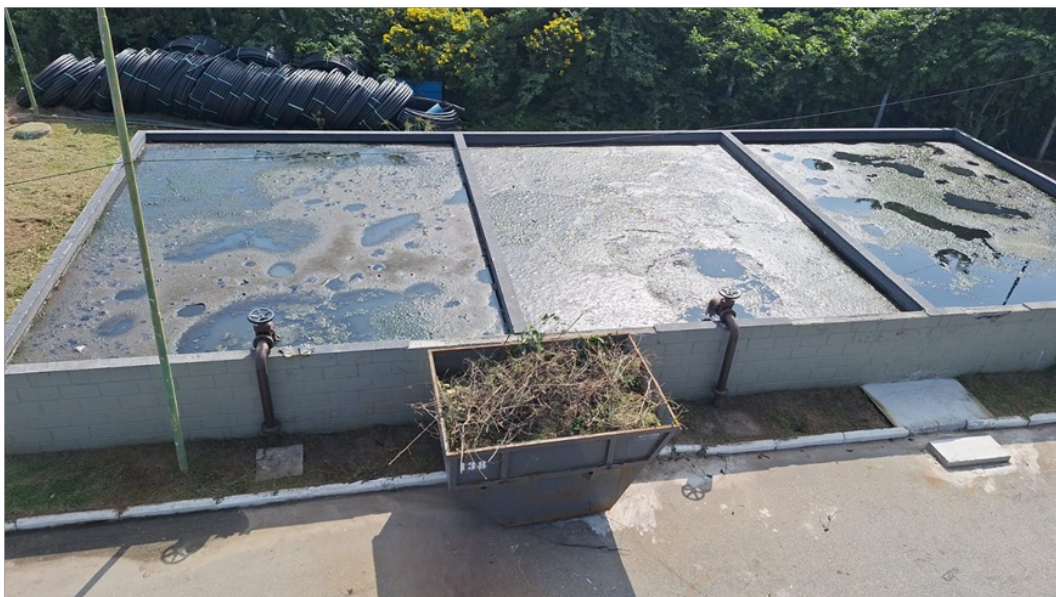
**Foto 14** – Leito de secagem do lodo que tem destino em aterro sanitário.
