RELATÓRIO DE FISCALIZAÇÃO

| 1 - RF AGENERSA/CASAN Nº 196 | | | RF - Emergencial ( ) Programado (P) À Distância ( ) | | |
| 8 – OBJETIVO DA FISCALIZAÇÃO: Verificar condições de operação e manutenção do canal extravasor da ETA Guandu. | | | | | |

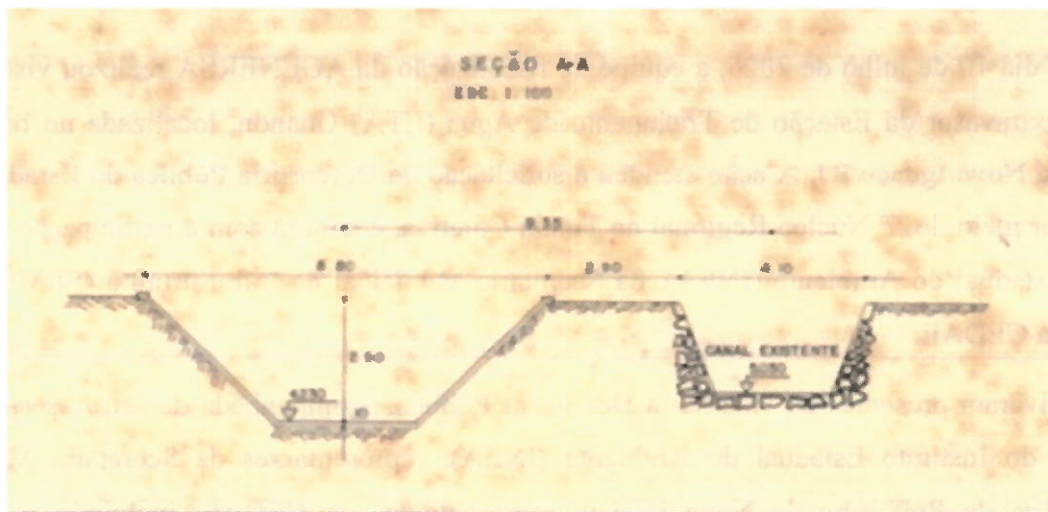
Imagem 1: Canal novo, à esquerda, e canal velho, à direita. (Imagem obtida do relatório da CEDAE).

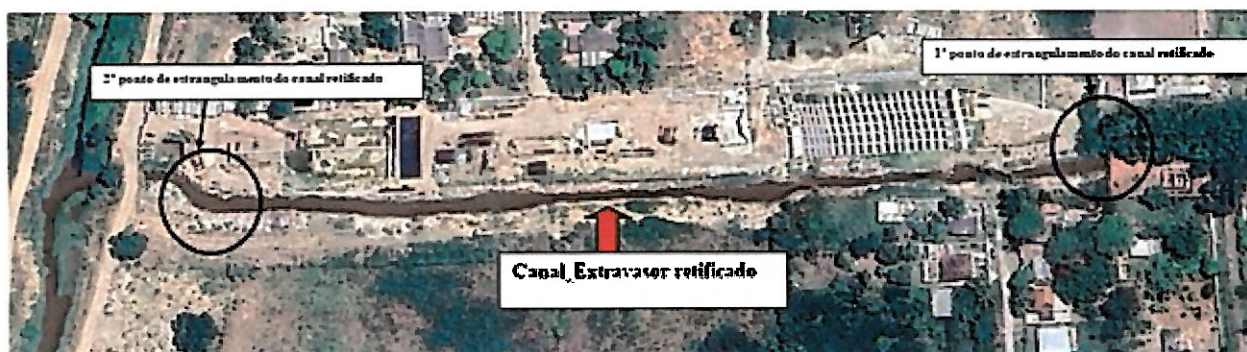
Análises realizadas por meio de imagens de satélite (Google Earth) identificaram dois pontos de estrangulamento ao longo do canal extravasor, um localizado a montante e outro a jusante do Sistema de Tratamento de Resíduos (STR), os quais podem ter contribuído para a retenção e o consequente transbordamento da água, durante o lançamento do volume excedente de água tratada no canal.

Imagem 4: Pontos onde houve estrangulamento do canal (imagem Google Earth em 02/03/2025 capturada em 15/07/2025).

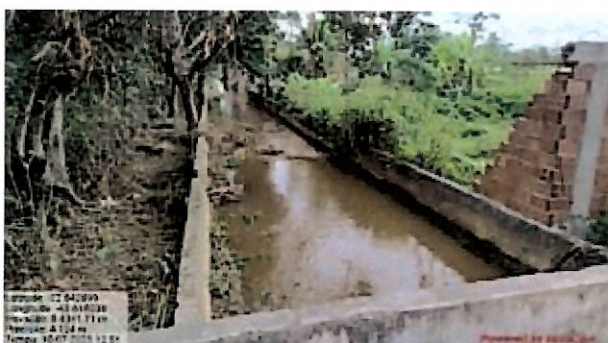
Foto 1: Vista a jusante do canal extravasor "novo".

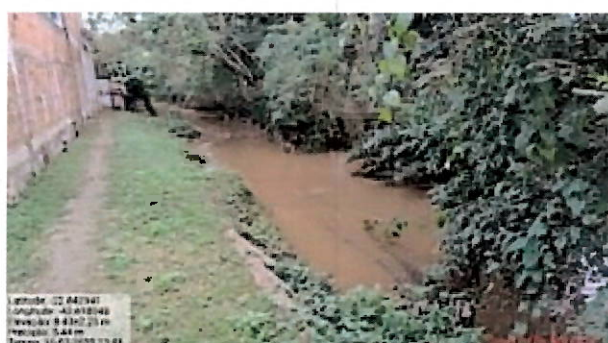
Foto 2: Vista a jusante do canal extravasor "velho".

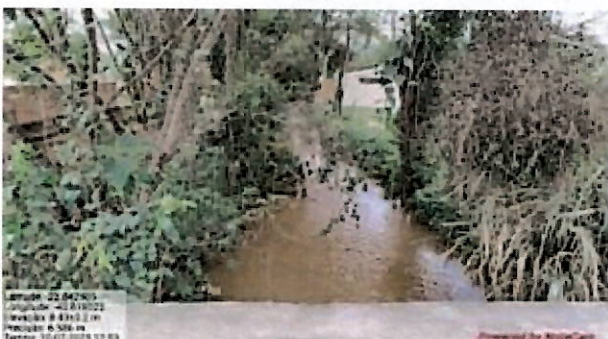
Foto 3: Vista a montante do canal extravasor "velho".

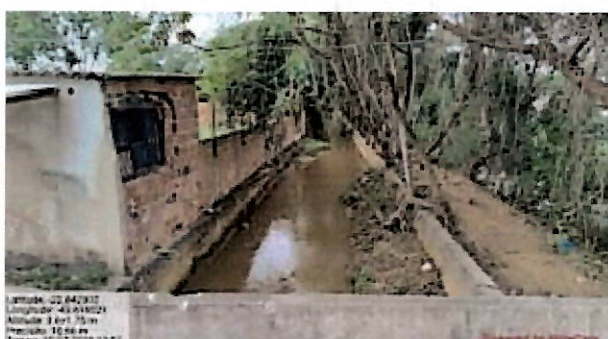
Foto 4: Vista a montante do canal extravasor "novo".

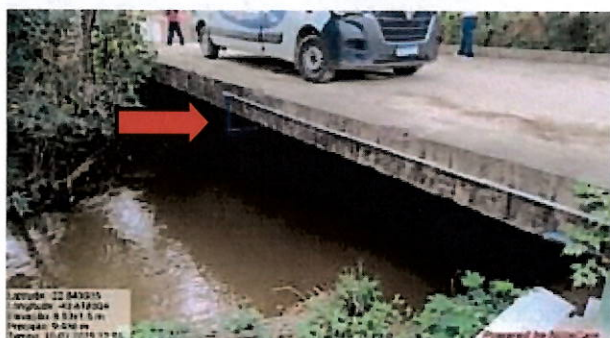
Foto 5: Monitoramento do nível do canal.

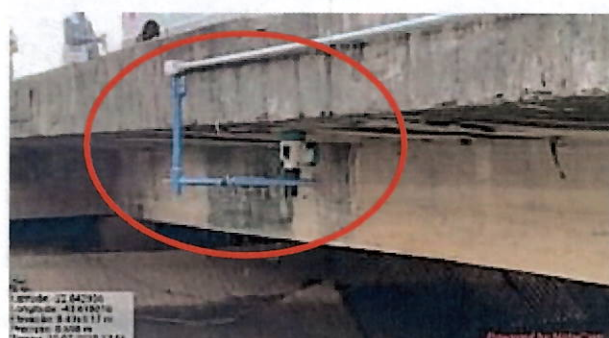
Neste trecho do canal, a CEDAE instalou um sensor de nível para o monitoramento contínuo da lâmina d'água. Os dados coletados são transmitidos em tempo real ao Centro de Controle Operacional (CCO) da ETA Guandu.

Foto 6: Detalhe do monitoramento do nível do canal através de sensor de nível.

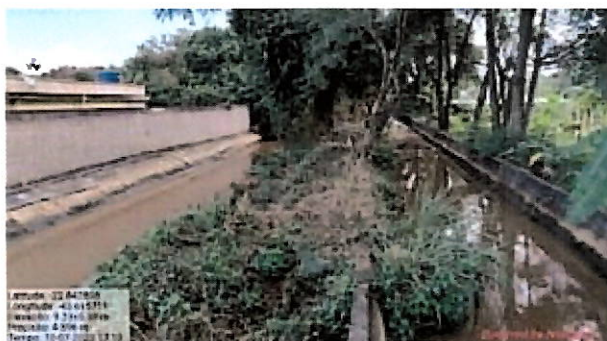
Foto 7: Vista a montante dos canais novo e velho

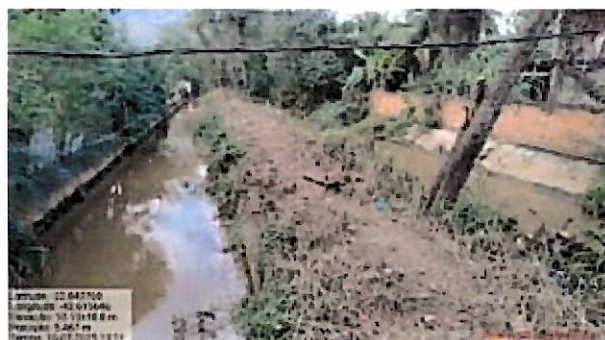
Foto 8: Vista a jusante dos canais novo e velho.

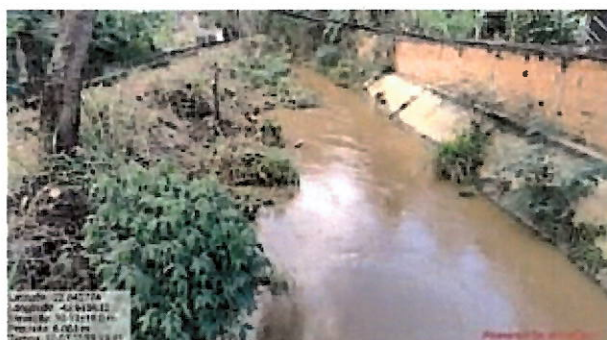
Neste ponto, além da necessidade de limpeza do canal, foi identificada a presença de trincas e rachaduras em sua estrutura, indicando possíveis comprometimentos na integridade do revestimento.

Foto 9: Vista a jusante do canal novo, observou-se, além da extensa vegetação, danos na estrutura do canal (trincas e rachaduras).

- a) Limpeza da vegetação herbácea: prazo máximo de 90 dias;
- b) Retirada da vegetação arbustiva de pequeno porte, desassoreamento do fundo do canal e recuperação estrutural das paredes: prazo máximo de 120 dias, devido à proximidade do período de fortes chuvas.

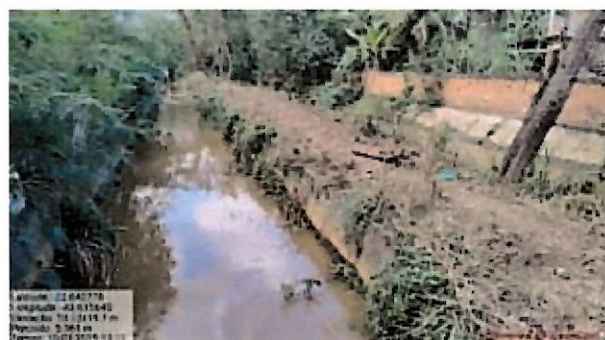
Foto 10: Vista a jusante do canal velho, observou-se, além da extensa vegetação, danos na estrutura do canal (trincas e rachaduras).

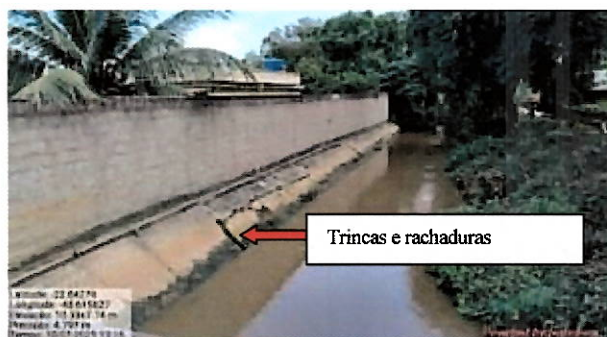
Foto 11: Vista a montante do canal novo, observou-se, além da extensa vegetação, danos na estrutura do canal (trincas e rachaduras).

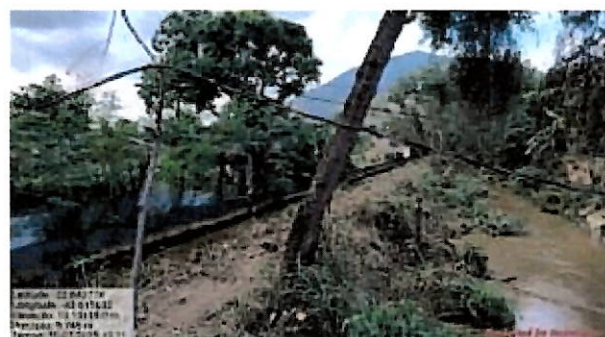
Foto 12: Vista a jusante do canal velho com extensa vegetação.

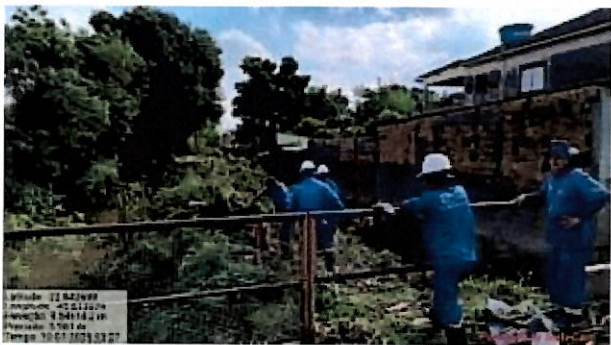
Foto 13: Observou-se que a CEDAE iniciou a supressão de parte da vegetação invasora no leito do canal a jusante.

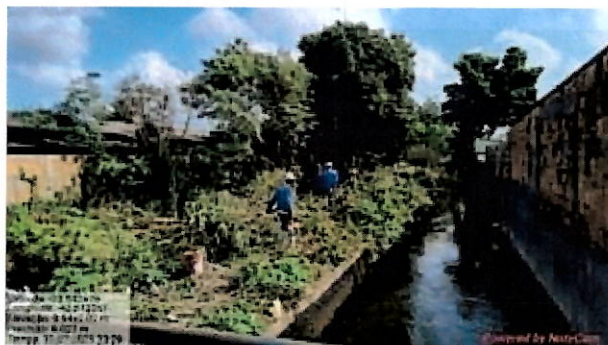
Foto 14: Observou-se que a CEDAE iniciou a supressão de parte da vegetação invasora no leito do canal a jusante.

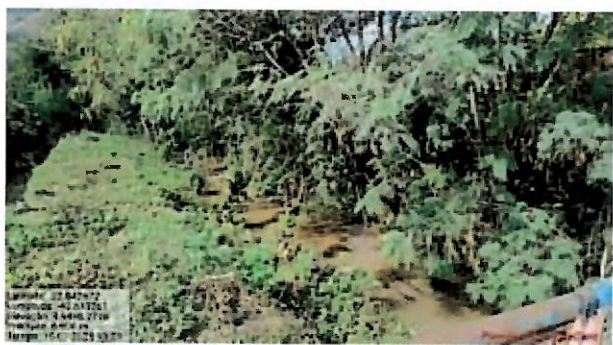
Foto 15: Observou-se a quantidade de vegetação invasora no leito do canal a montante.

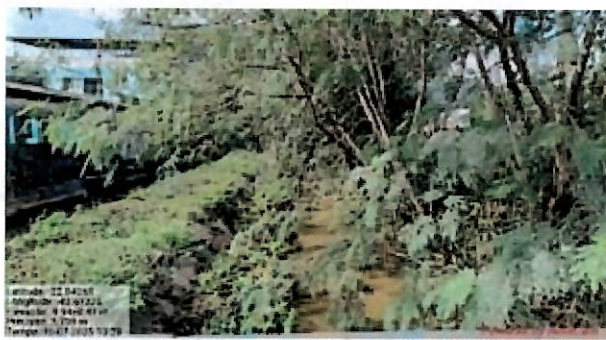
Foto 16: Observou-se a quantidade de vegetação invasora no leito do canal a montante.

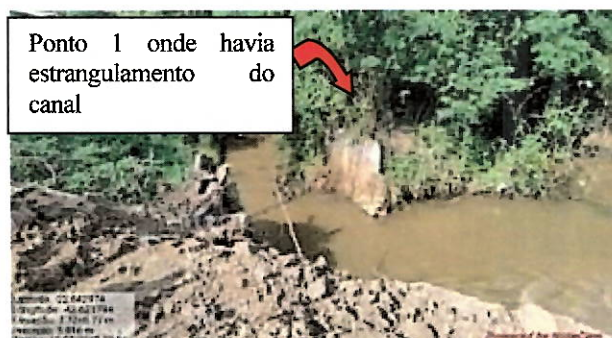
Foto 17: Localização do 1º desvio.

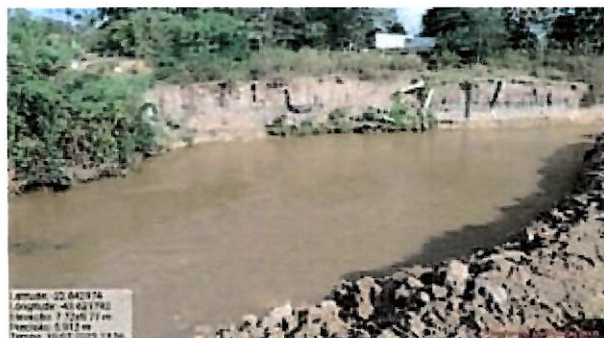
Neste ponto ocorre o primeiro desvio do canal, conforme identificado na Imagem 4. Trata-se do início da área destinada à implantação do Sistema de Tratamento de Resíduos (STR). Durante a vistoria, verificou-se que, após o evento de transbordamento, foram executadas intervenções no canal, incluindo o alargamento de sua seção, o que resultou em melhorias no escoamento e na capacidade de vazão.

Foto 18: Constatou-se que houve um alargamento no desvio após o transbordamento do canal.

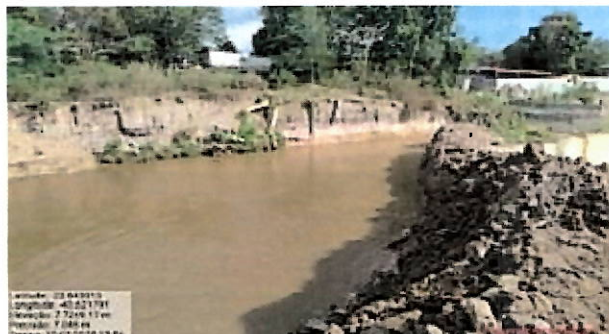
Foto 19: Constatou-se que houve um alargamento no desvio após o transbordamento do canal.

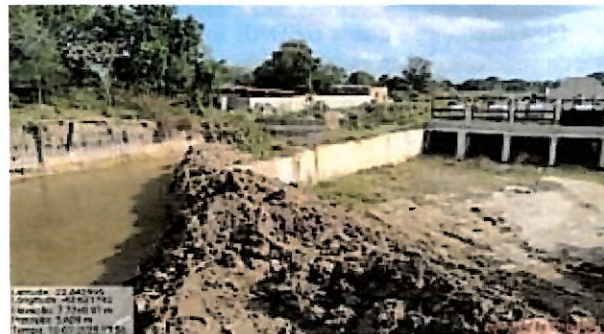
Foto 20: Vista do desvio do canal e vista das galerias do galpão do Sistema de Tratamento de Resíduos em construção pela CEDAE.

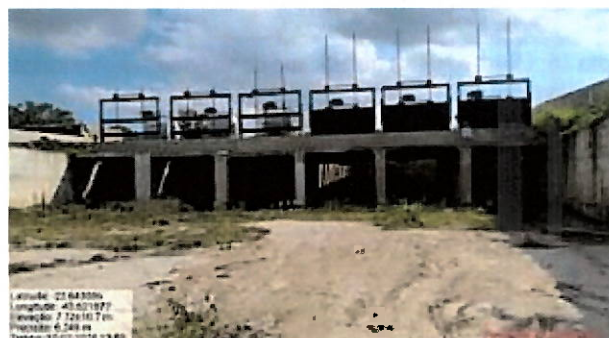
Foto 21: Vista das galerias do galpão do Sistema de Tratamento de Resíduos em construção pela CEDAE.

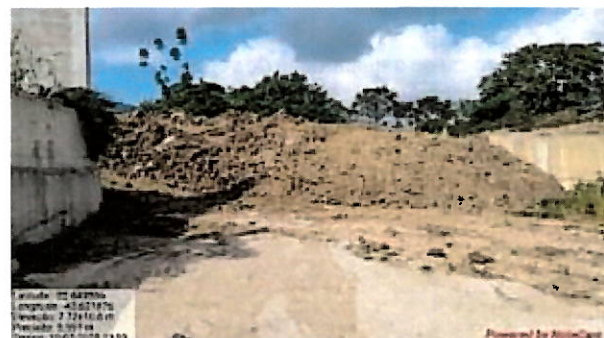
Foto 22: Constatou-se a quantidade de resíduos retirado do canal após alargamento do desvio.

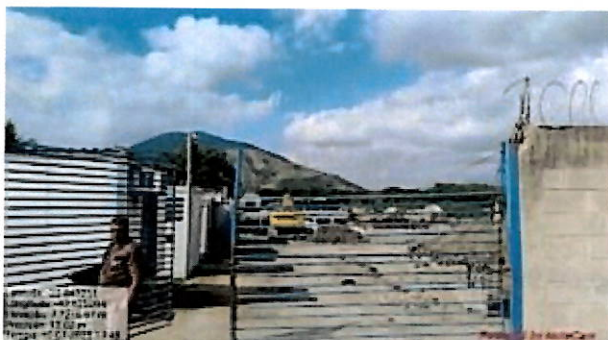
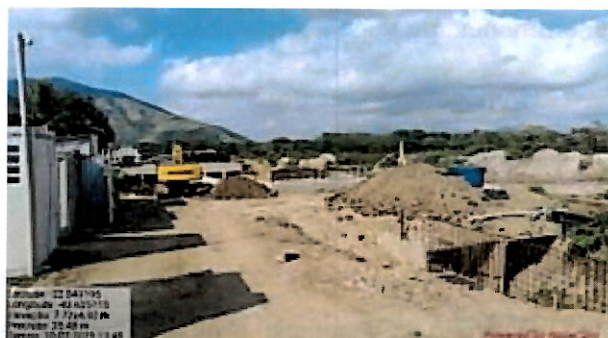
Fotos 23 e 24: Vista do canteiro de obras para construção do galpão do Sistema de Tratamento de Resíduos

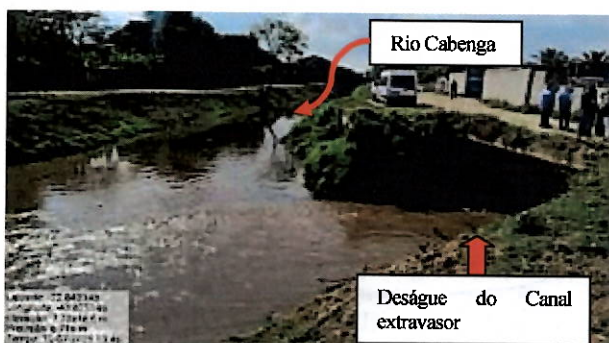
Foto 25: Ponto de deságue do canal no Rio Cabenga

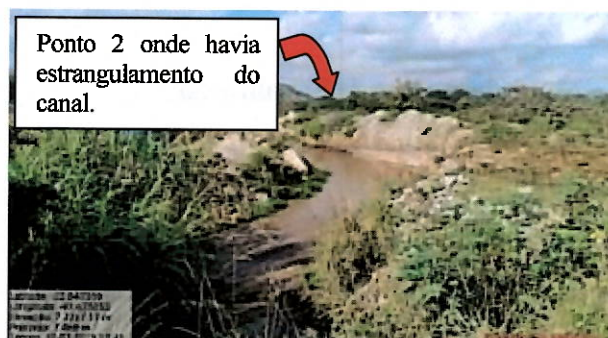
Foto 26: Observou-se que houve intervenção no canal, após transbordamento, para melhorar o fluxo e a vazão.
