**RELATÓRIO DE FISCALIZAÇÃO AGENERSA/CASAN Nº 198/2025**

| <b>UNIDADE/OBRA FISCALIZADA</b> | <b>1- Obra Vila Laje; Neves - MUVI/São Gonçalo</b><br><b>2- Obras nos bairros de Sacramento, Iêda e Eliane</b> | | |
| <b>PERÍODO DE FISCALIZAÇÃO</b> | 11/07/2025 | | |

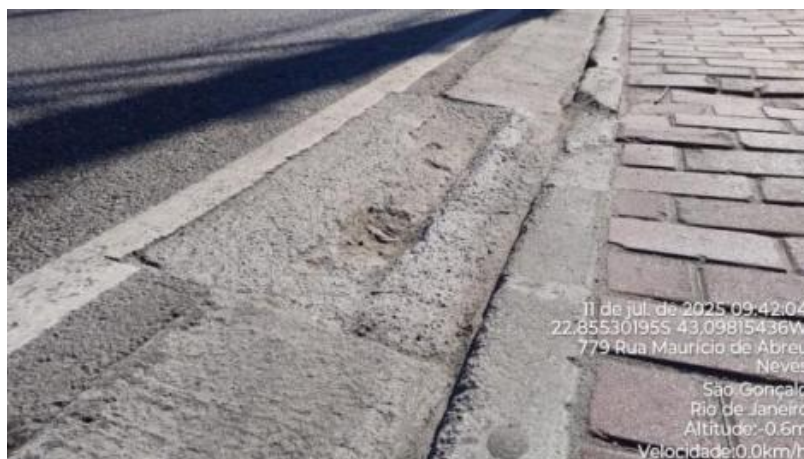
Foto 01 – Correção feita na rua Mauricio de Abreu, 779

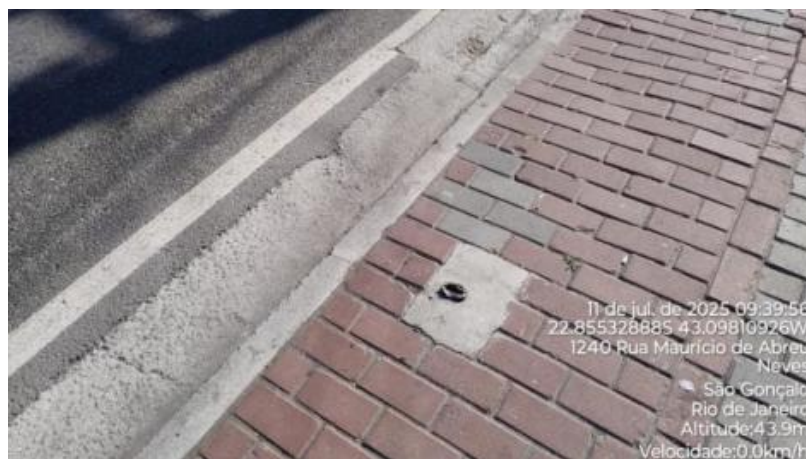
Fotos 02 – Correção realizada na Rua Mauricio de Abreu, 1240

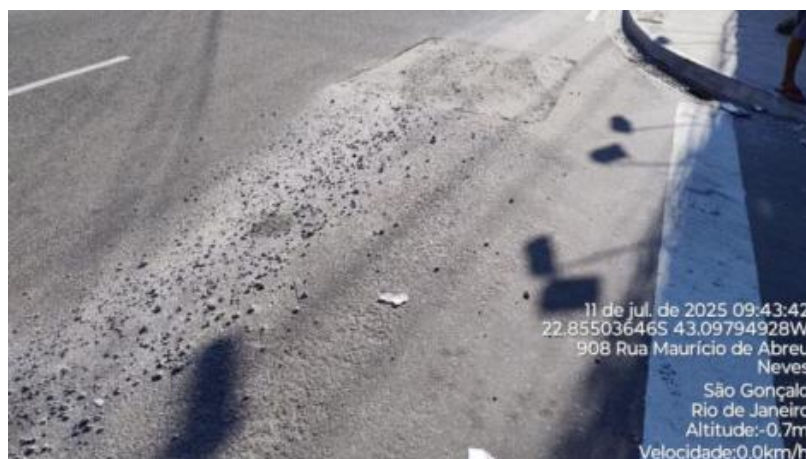
Foto 03 – Recomposição Inadequada

- Que finalize imediatamente a recomposição dos pavimentos e calçadas nos padrões originais, conforme NBR 12218 e Anexo IV.
- Que Regularize as caixas de proteção de hidrômetro e eliminação de barreiras arquitetônicas, atendendo à NBR 9050 e normas de acessibilidade.

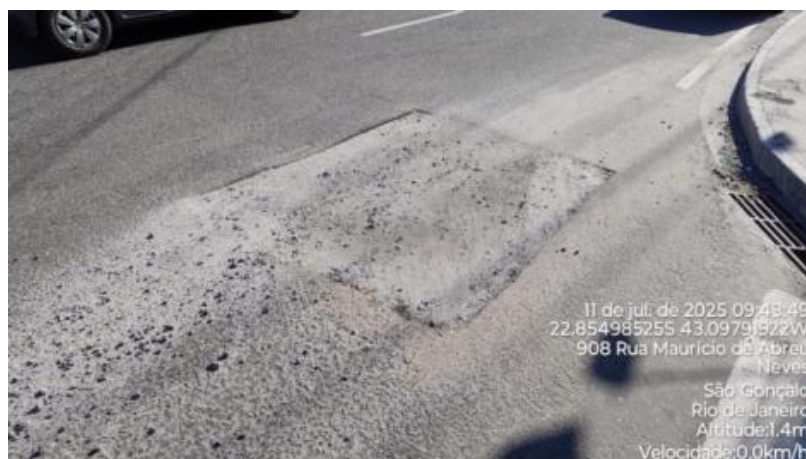
Foto 04 – Recomposição Inadequada

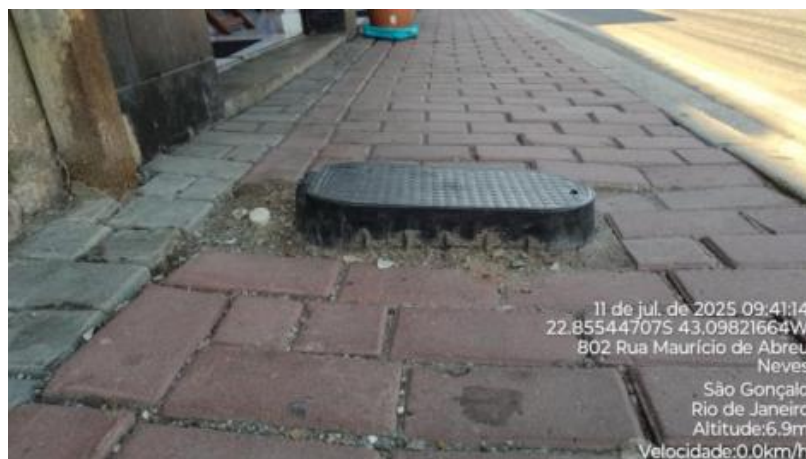
Foto 05 – Caixa de proteção fora do padrão estabelecido

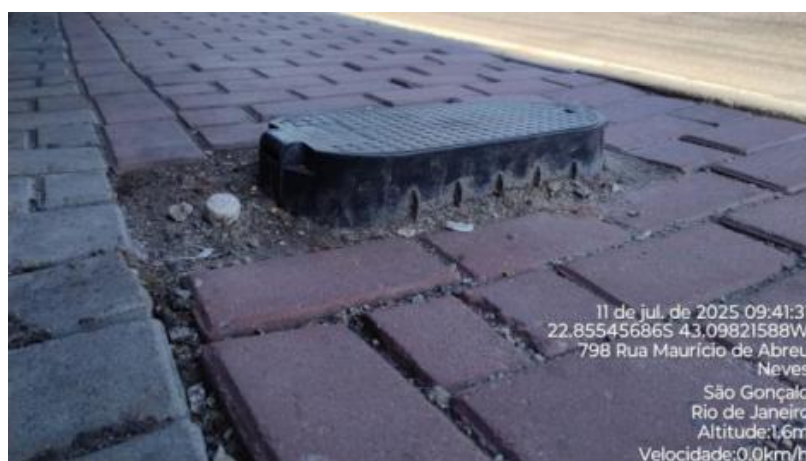
Foto 06 - Caixa de proteção fora do padrão estabelecido

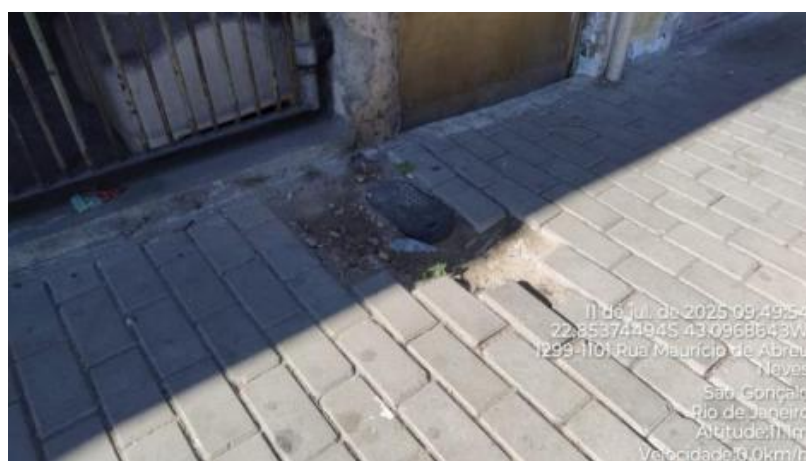
Foto 07 – Recomposição necessária

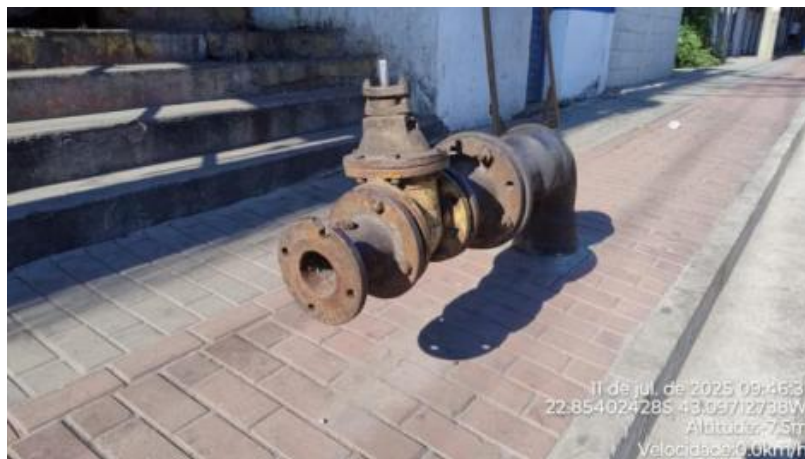
Foto 08 – Tubulação situada no centro do passeio

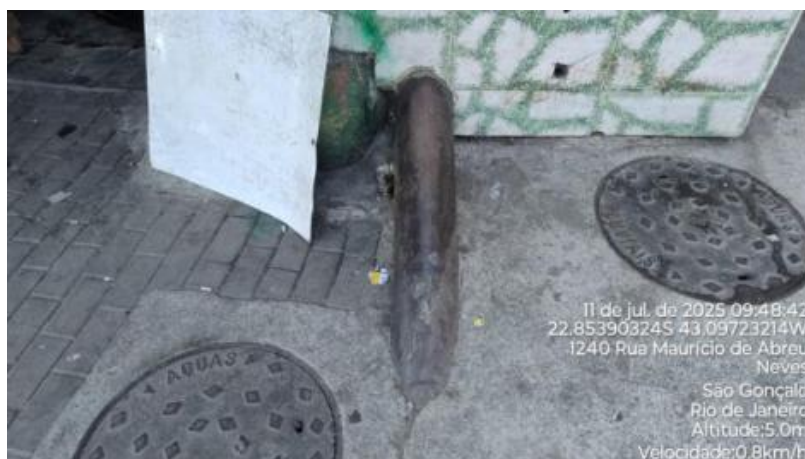
Foto 09 – Tubulação sobressalente no passeio

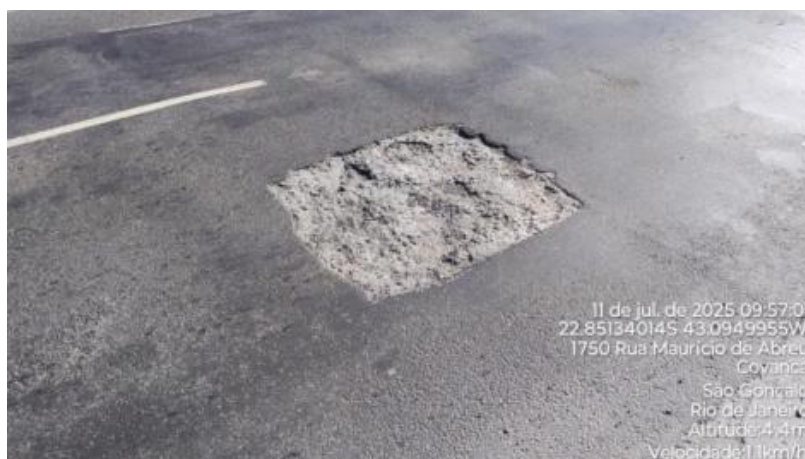
Foto 10 – Intervenção sem recomposição adequada

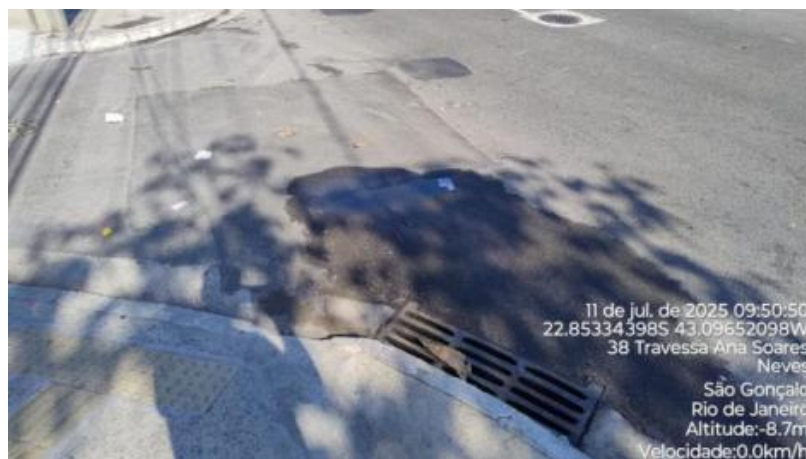
Foto 11 – Intervenção efetuada de forma adequada

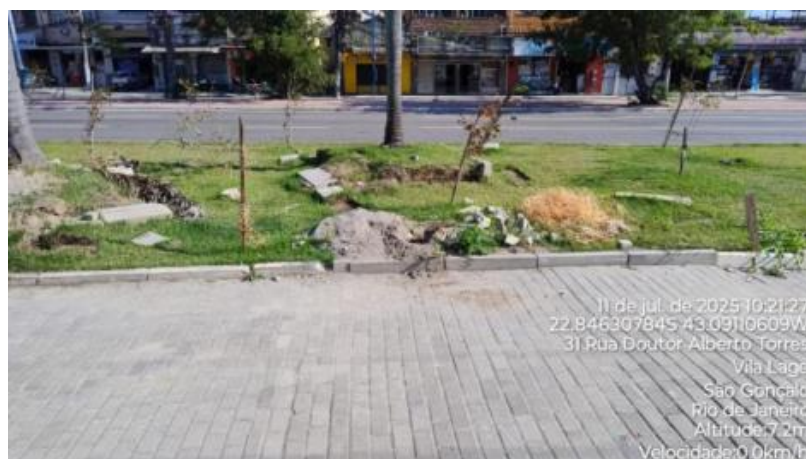
Foto 12 – Canteiro Inacabado após intervenção em tubulação sob responsabilidade da CEDAE

- Que garanta a manutenção do abastecimento alternativo - caminhão-pipa, registrando e comunicando todas as ocorrências aos órgãos competentes.
- Que apresente a comunicação enviada à CEDAE para que ela conclua o acabamento proveniente de intervenção realizada pela águas do rio em tubulação sob responsabilidade da Companhia, conforme as fotos 12 e 13.

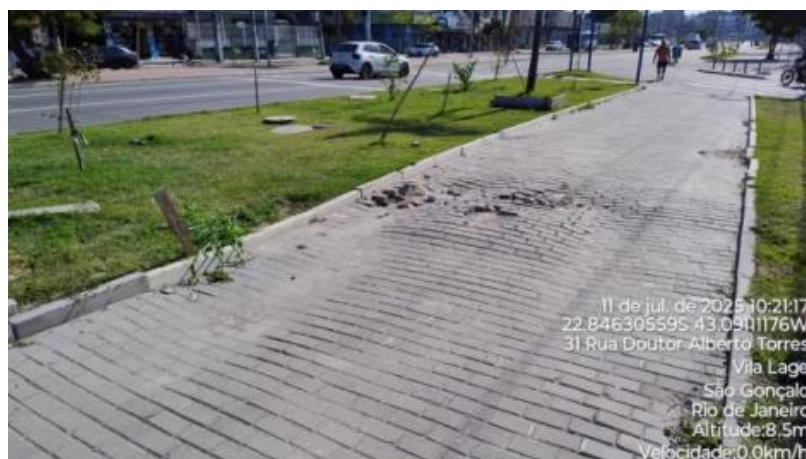
Foto 13 – Passeio com diversas incorreções

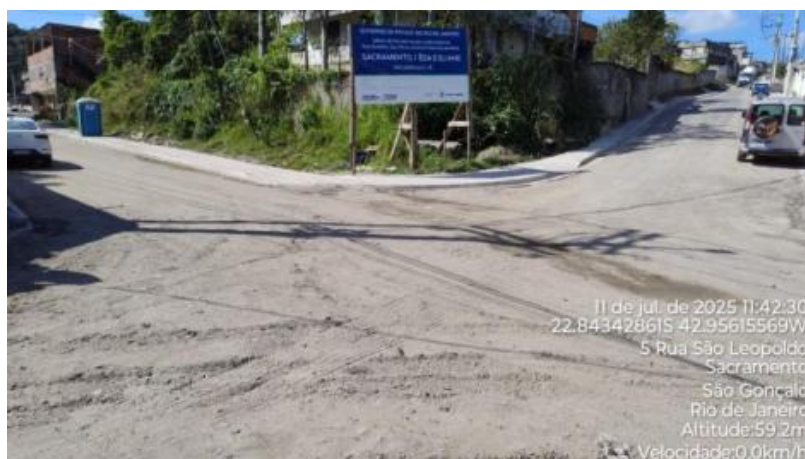
Foto 15 – Obras em andamento no bairro Sacramento

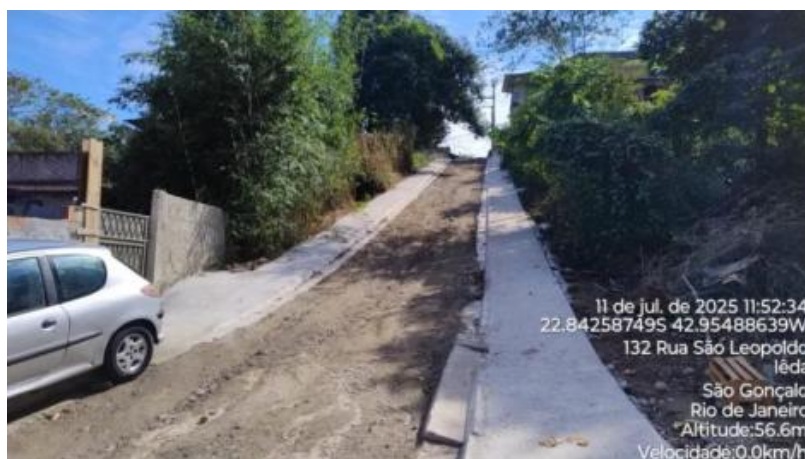
Foto 16 – Obras em andamento no bairro Iêda

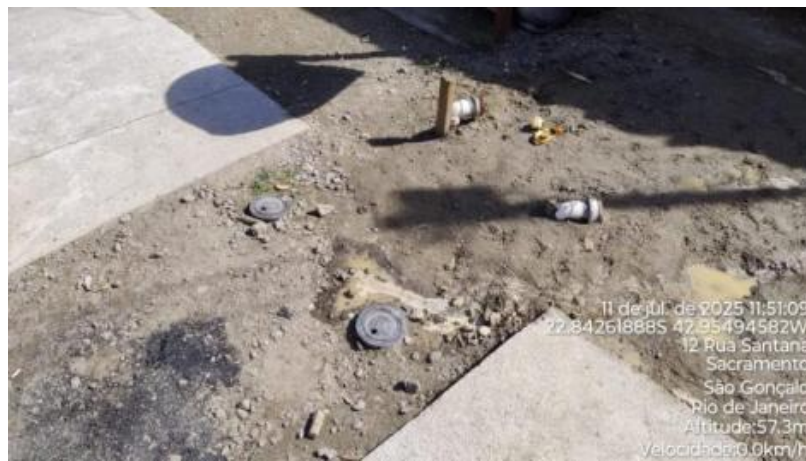
Foto 17 – Obras em andamento

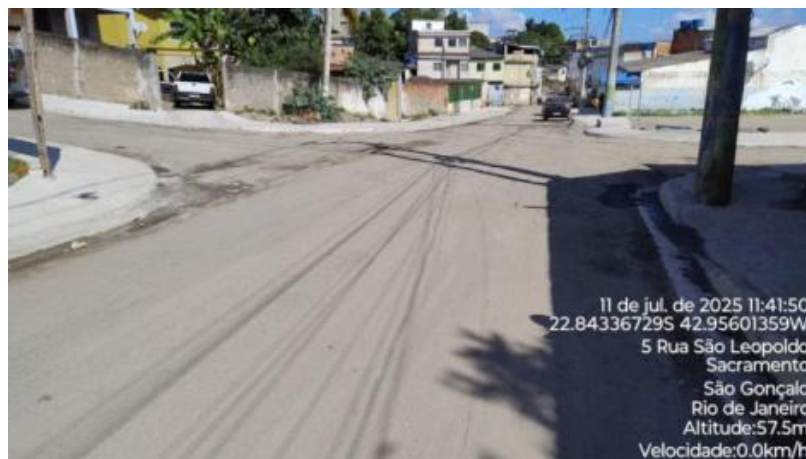
Foto 18 – Obras em fase de finalização no bairro Sacramento

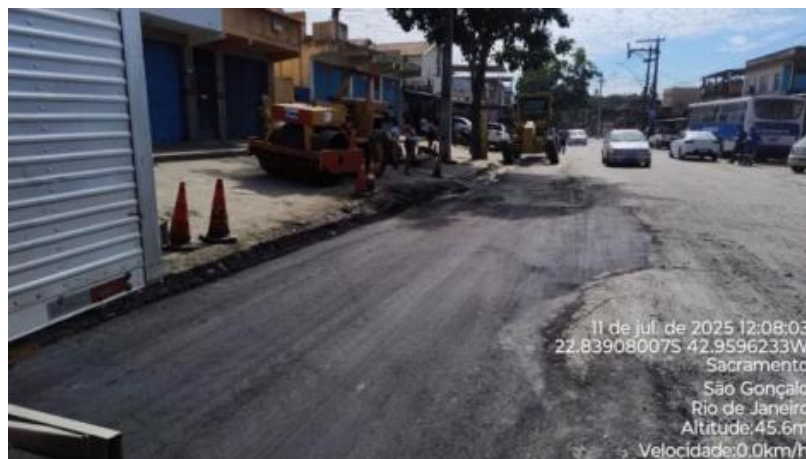
Foto 19 – Obra de recapeamento efetuada pela prefeitura
