**RELATÓRIO DE FISCALIZAÇÃO AGENERSA/CASAN Nº 205/2025**

| <b>UNIDADE/OBRA FISCALIZADA</b> | ESTAÇÃO ELEVATÓRIA DE ÁGUA TRATADA (EEAT) 116 - BAIXADA | | |
| <b>ENDEREÇO DA UNIDADE/OBRA FISCALIZADA</b> | Rua Circular, nº 110 - Centro , Belford Roxo/RJ | | |
| <b>PERÍODO DE FISCALIZAÇÃO</b> | 15/05/2025 | | |

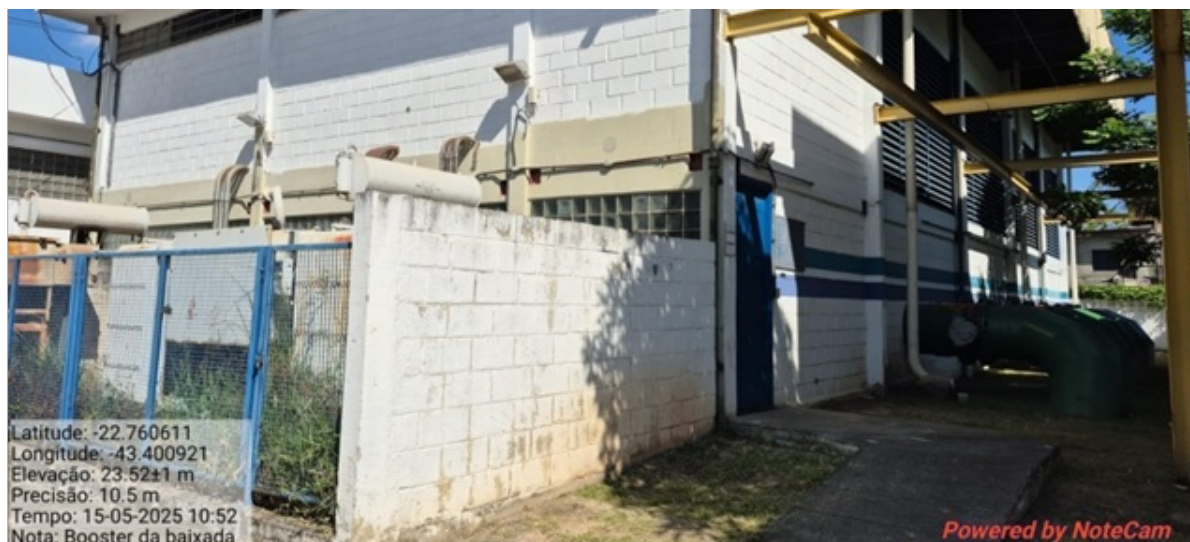
- A unidade tem acesso restrito e está protegida (foto 1);

Foto 1 – Abrigo elevatória

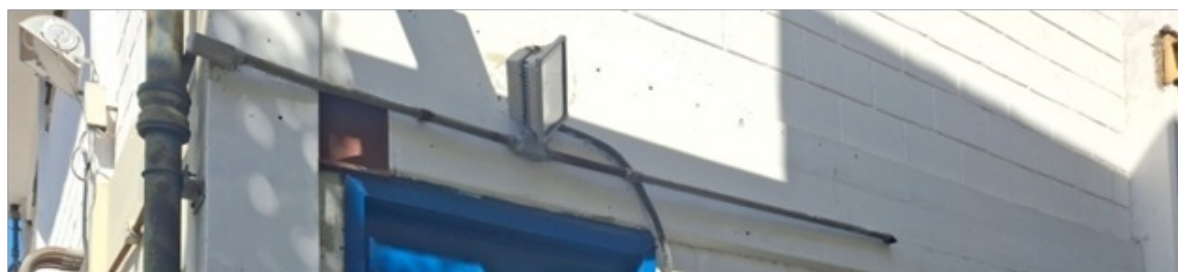
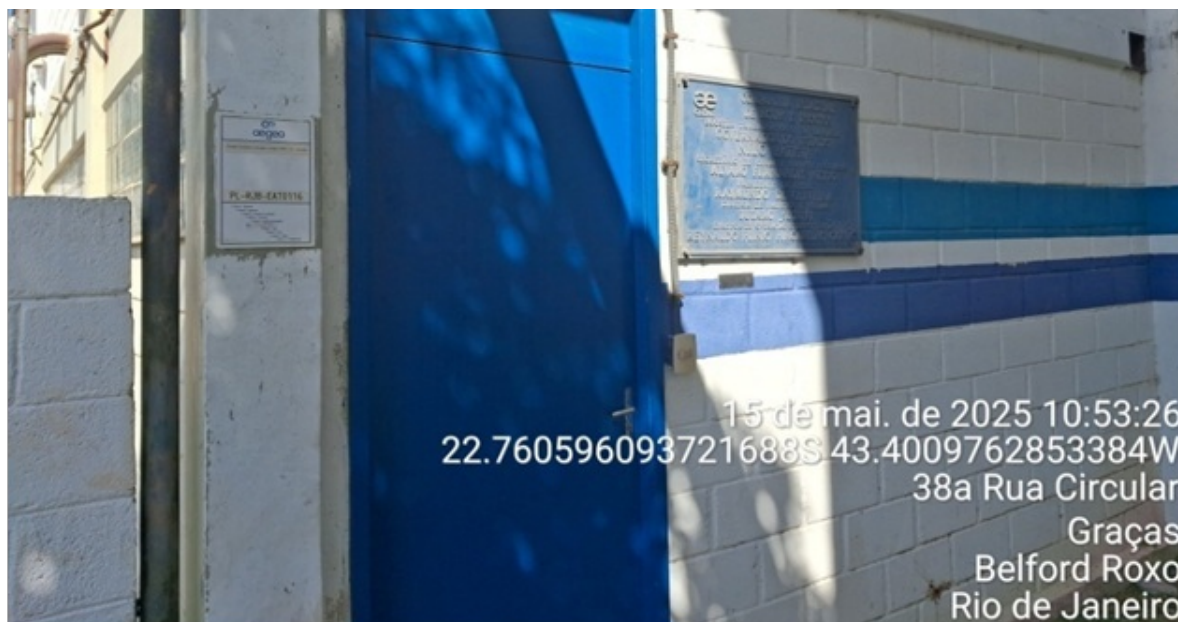
Foto 2 – Entrada do abrigo com placa do bem

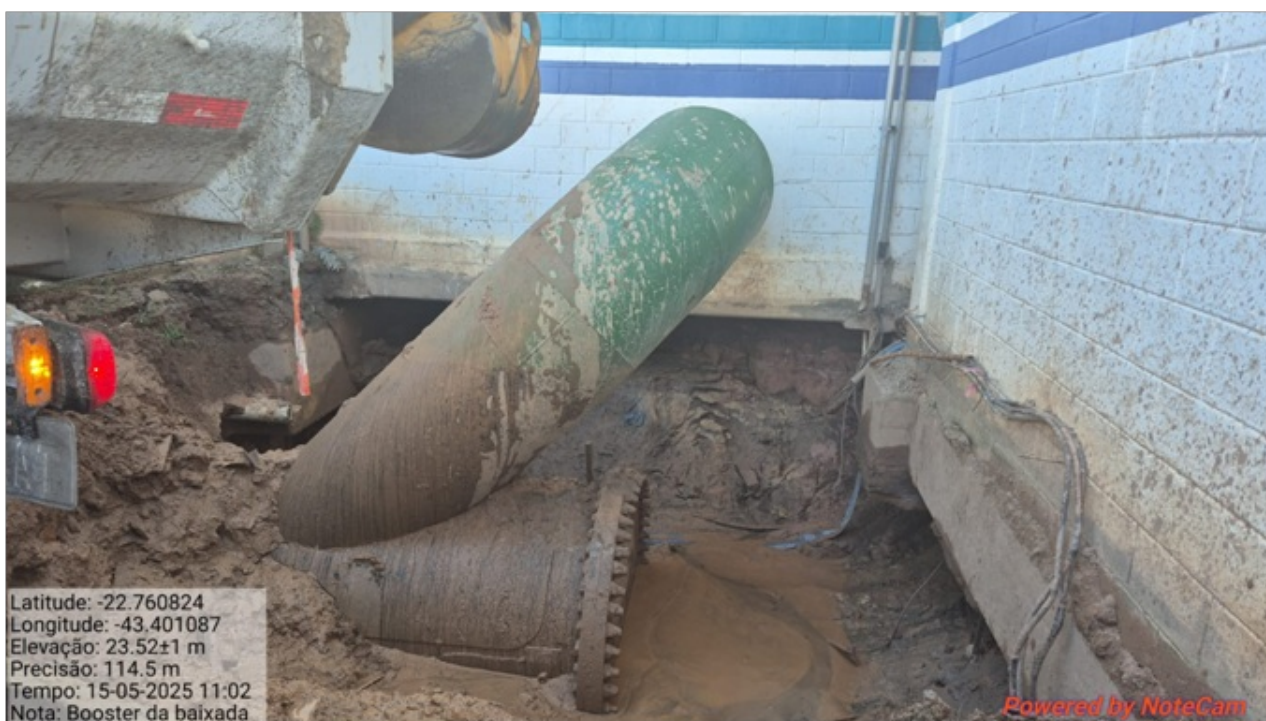
Foto 3 – Parte barrilete de sucção preparado para reparo

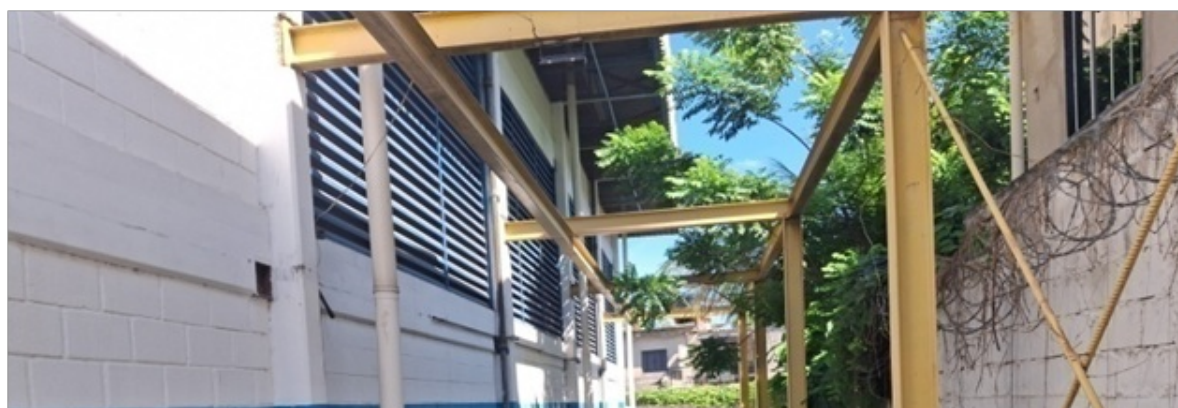
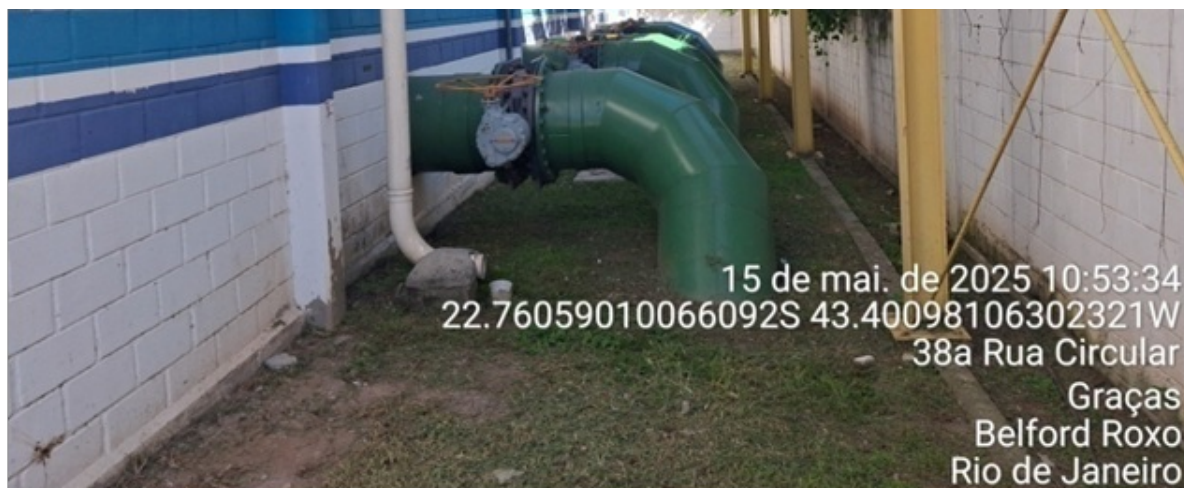
Foto 4 – Barrilete de recalque

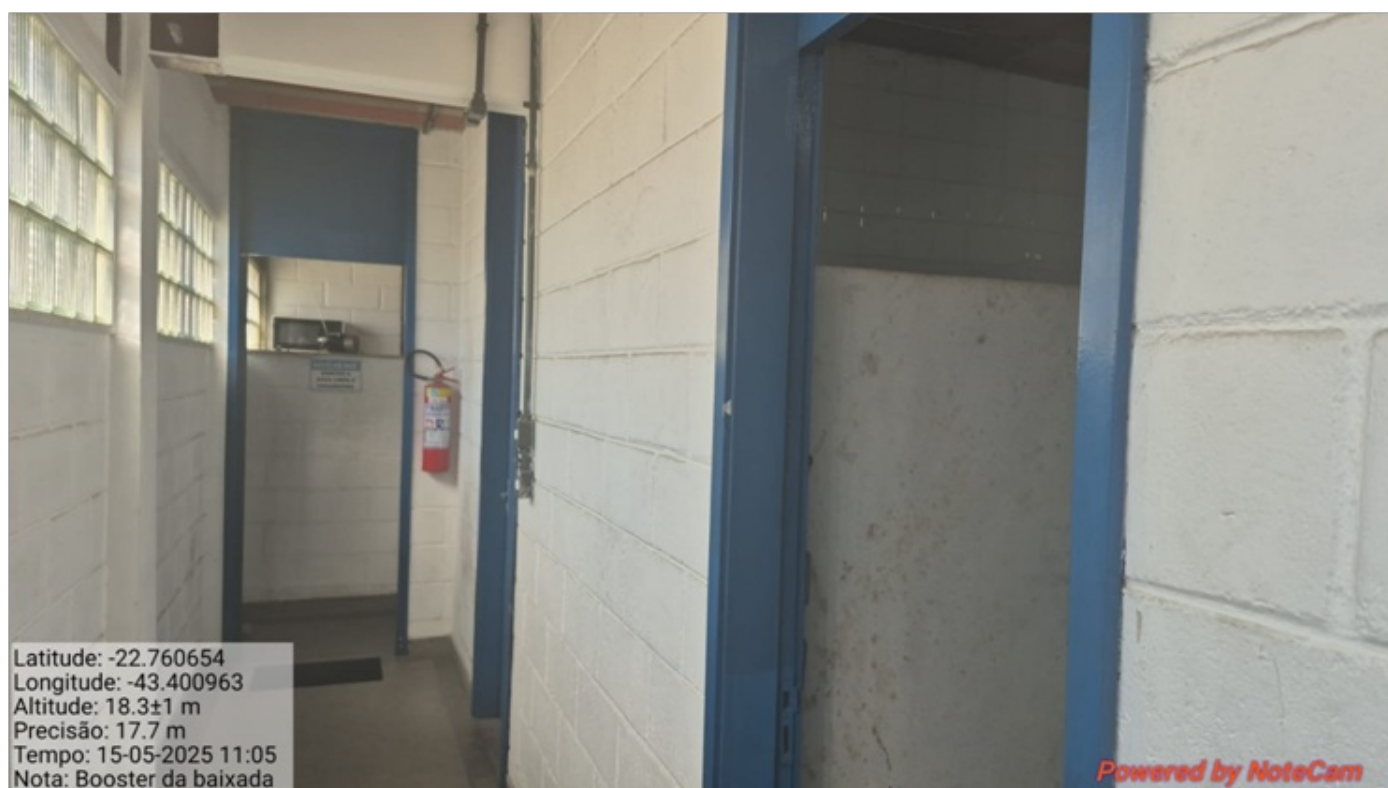
- Área de vivência atende as normas (foto 5);

Foto 5 – Área de vivência

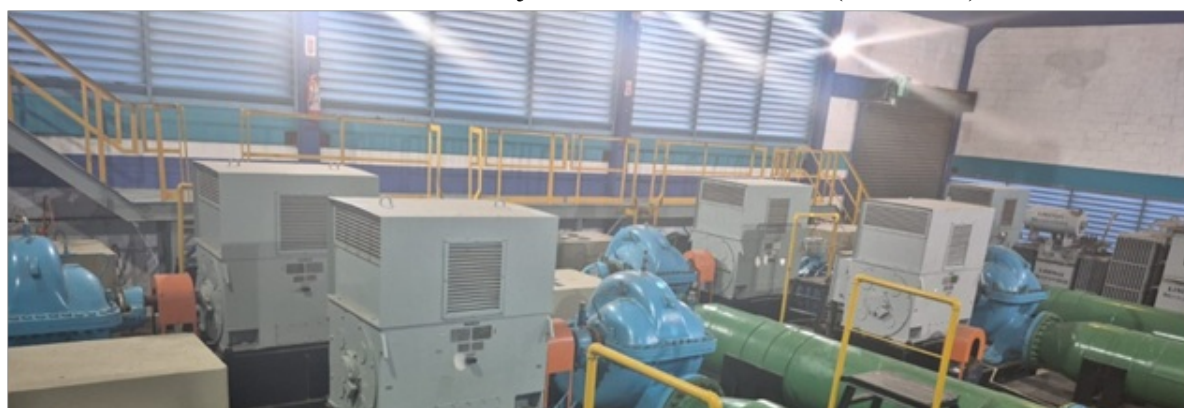
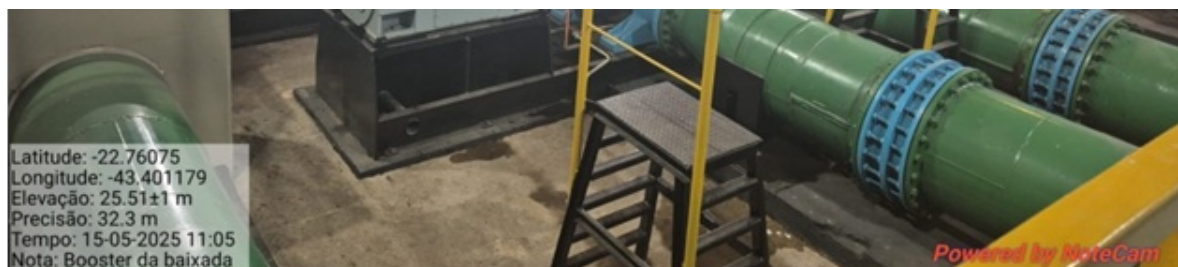
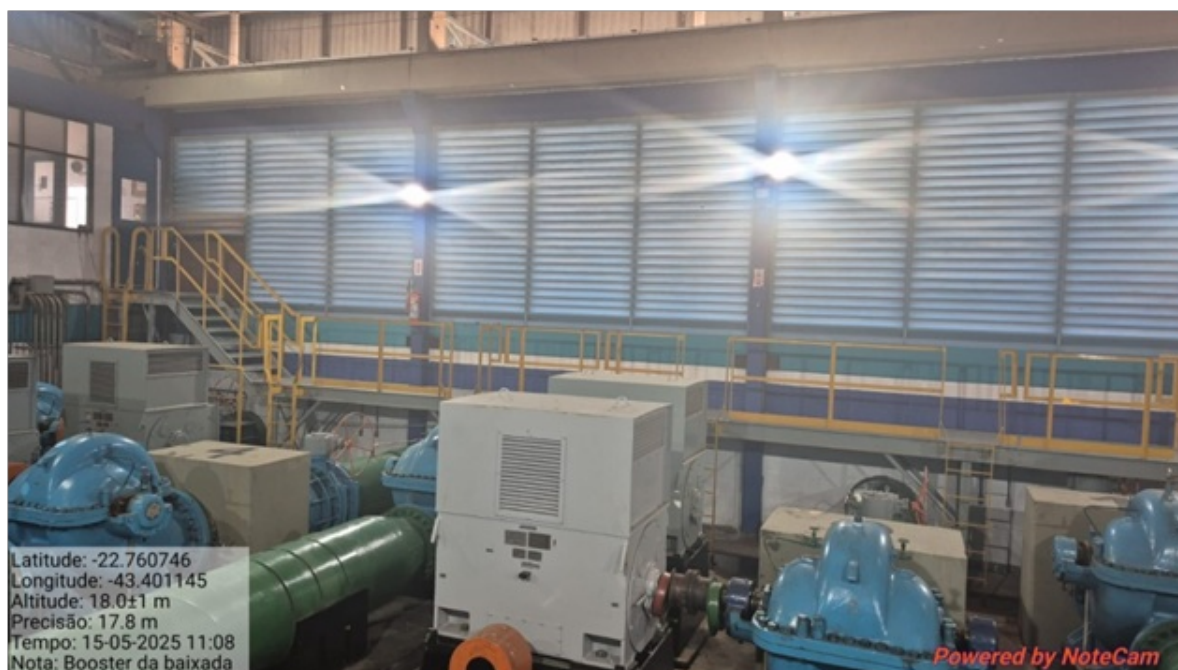
- A elevatória possui 5 conjuntos motobombas, e tem vazão total que varia de 360 L/s a 450 L/s. No momento da fiscalização 3 conjuntos estavam em operação com devida proteção no acoplamento do motor da motobomba, e 1 conjunto motobomba reserva (fotos 6 e 7);

Foto 6 – Conjuntos motobombas

Foto 7 – Conjunto motobombas

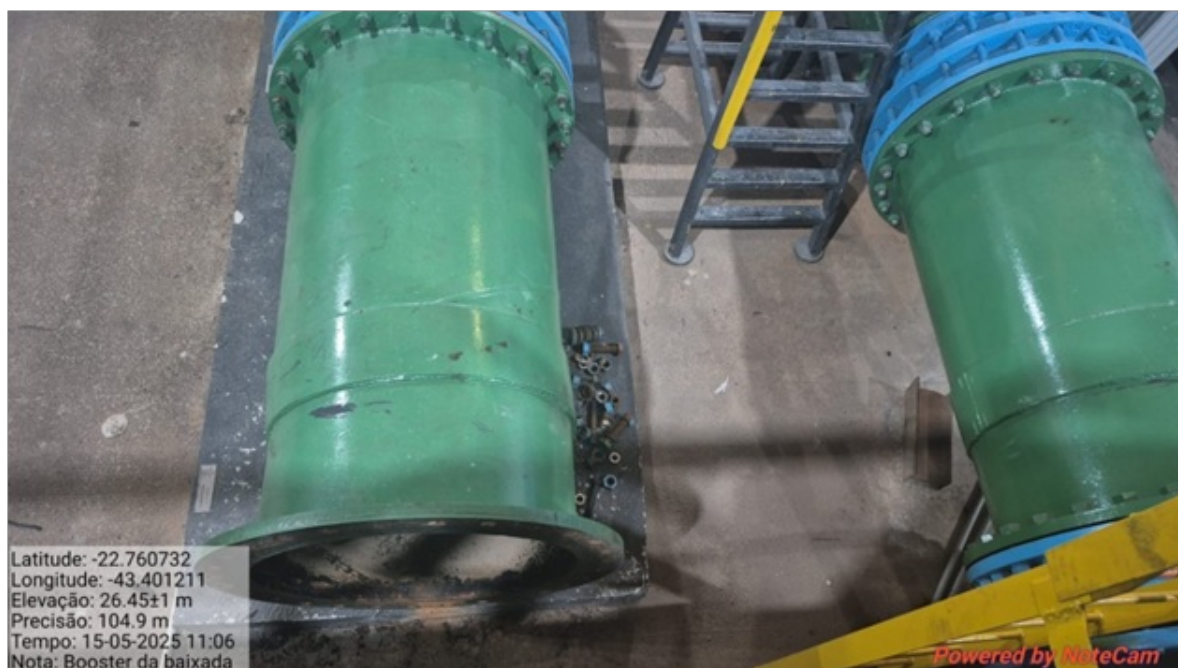
- A válvula de retenção da linha do conjunto motobomba nº 2 estava em manutenção(foto 8);

Foto 8 – Linha bomba nº 2 em manutenção

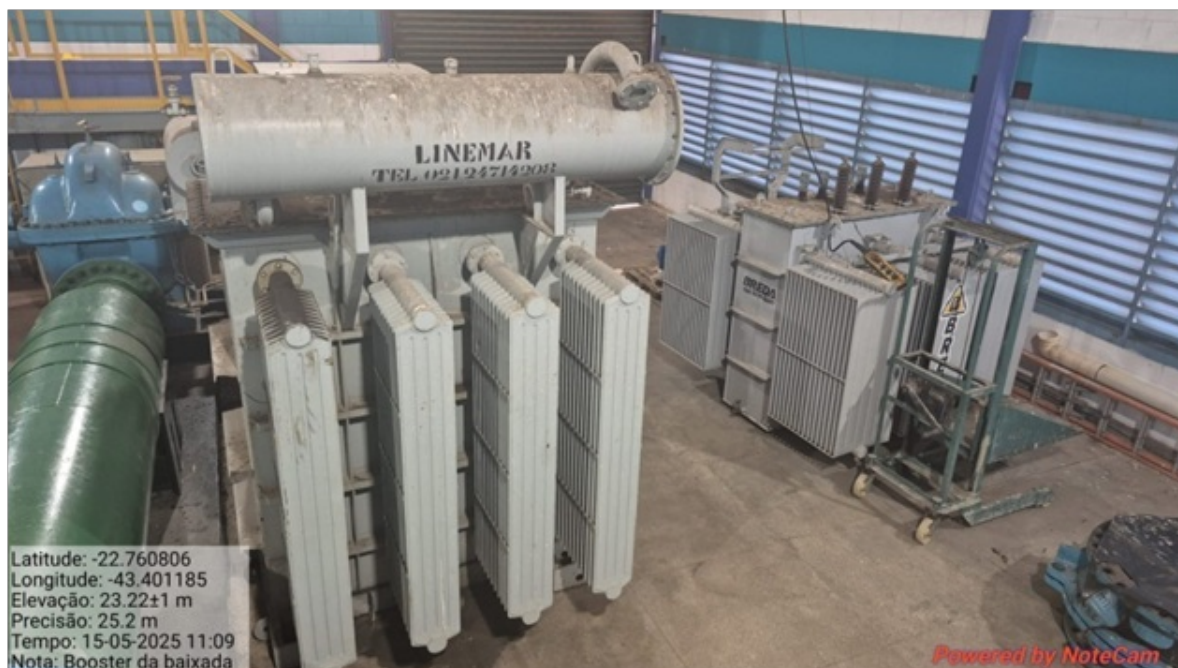
Foto 9 – Transformadores inoperantes armazenados área interna abrigo

- Equipamentos inoperantes na área de operação da elevatória (Foto 9 – Transformadores inoperantes armazenados área interna abrigo);.

- Manter a área de operação da elevatória livre de equipamentos inoperantes.
- Apresentar o plano de manutenção bem como o histórico de manutenções no intervalo de 1(um) ano.

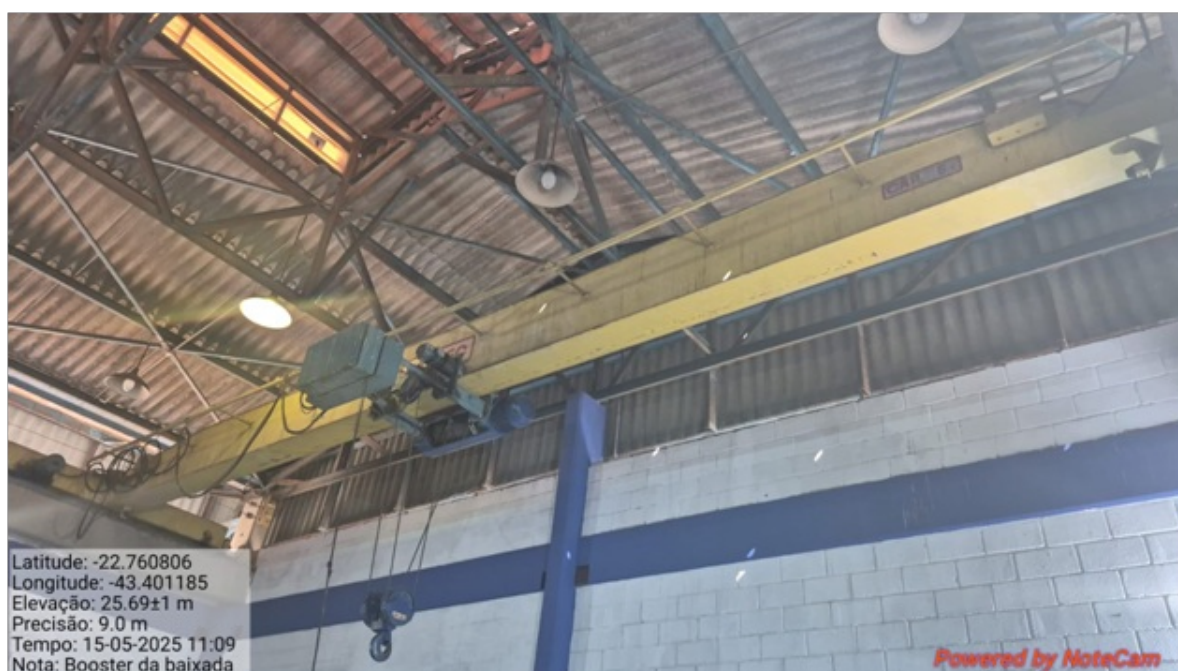
Foto 10 – Ponte rolante

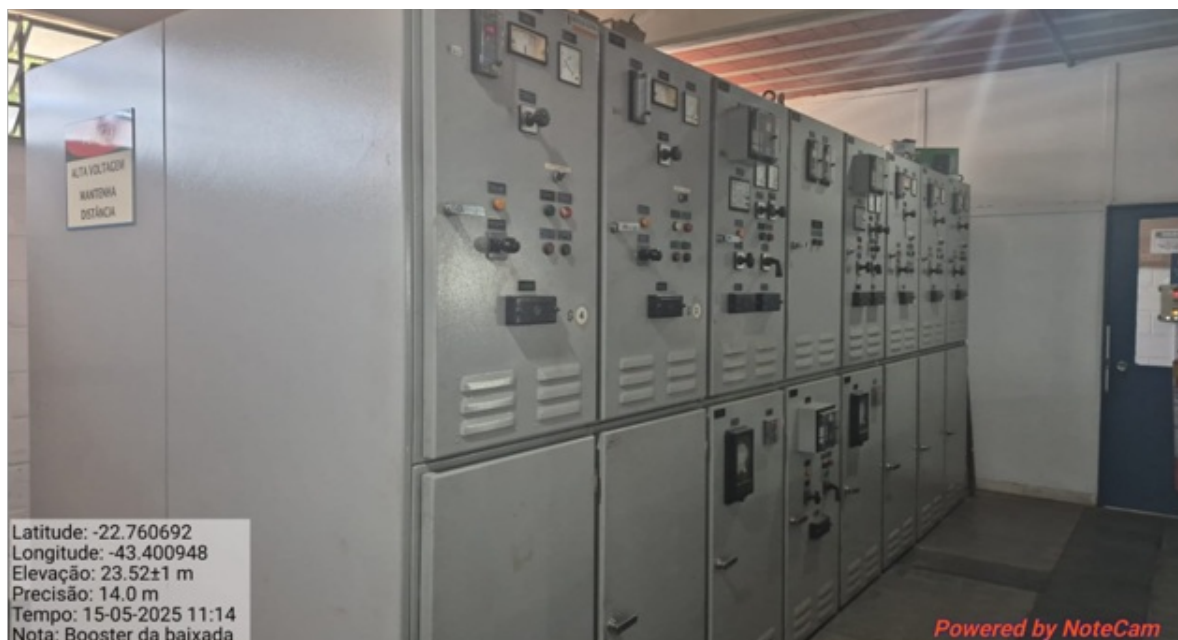
Foto 11 – Painéis de elétrica

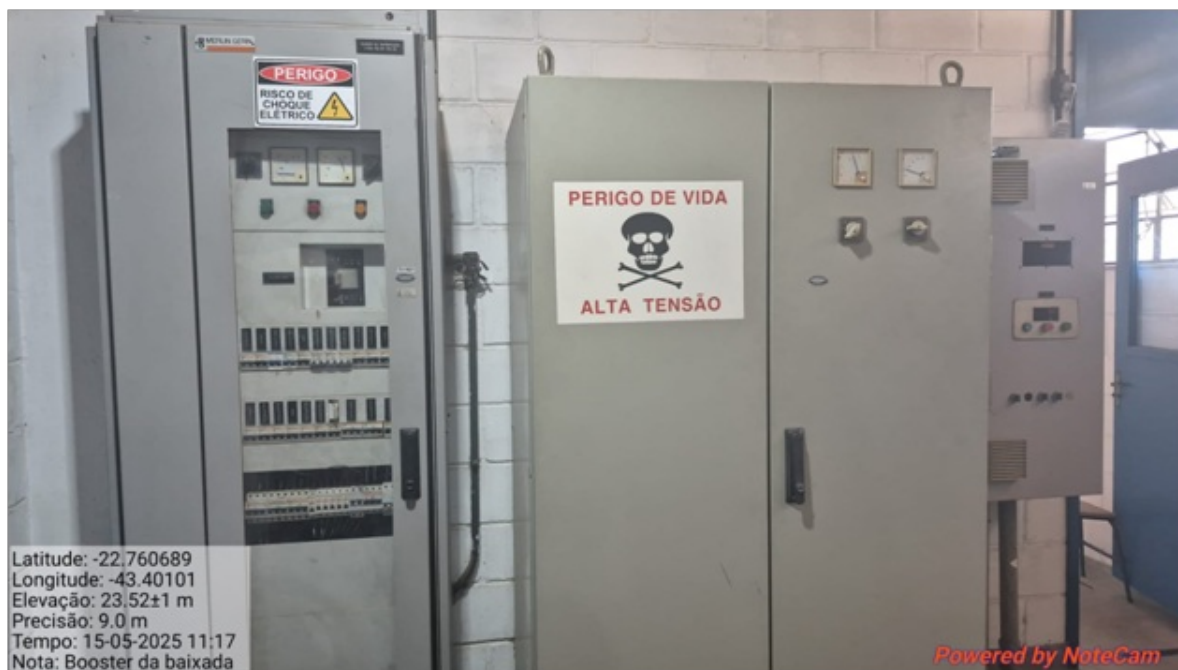
Foto 12 – Painéis de elétrica com devidas sinalizações de risco

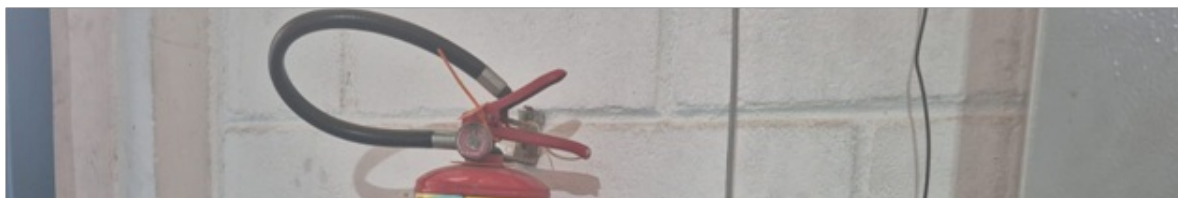
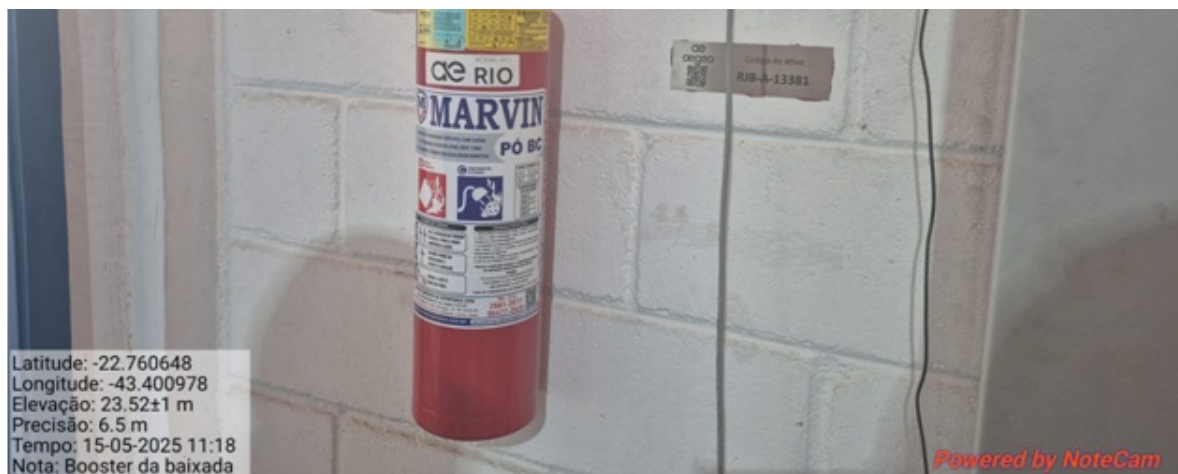
Foto 13 – Extintor de incêndio dentro da validade

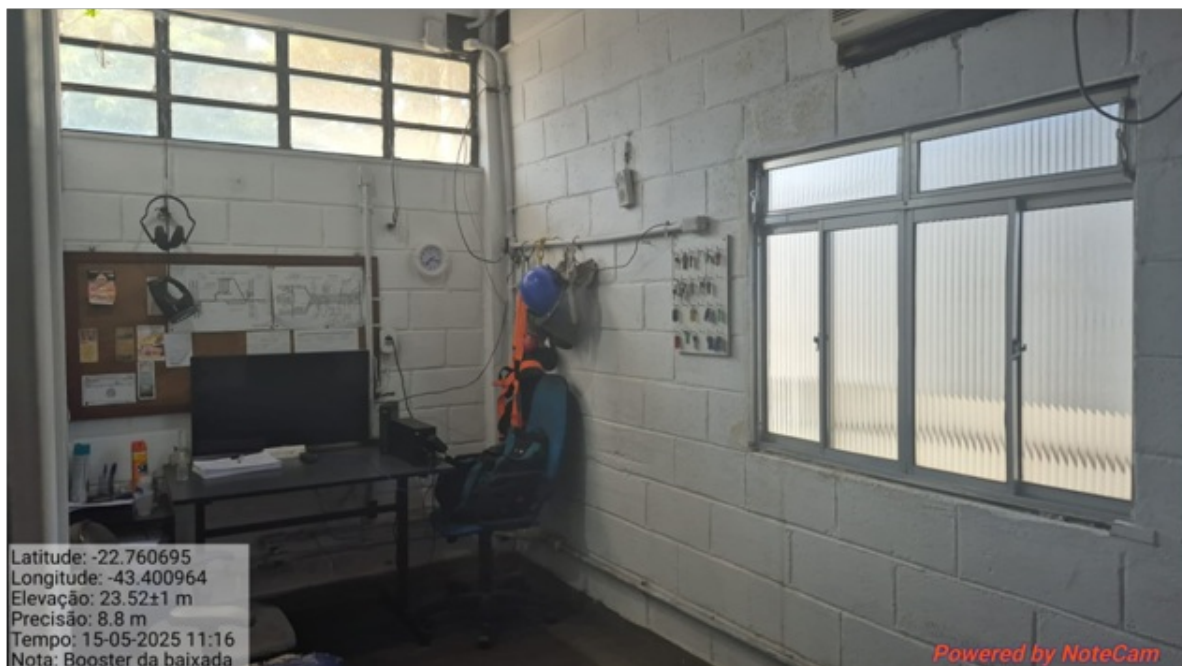
Foto 14 – Sala do operador

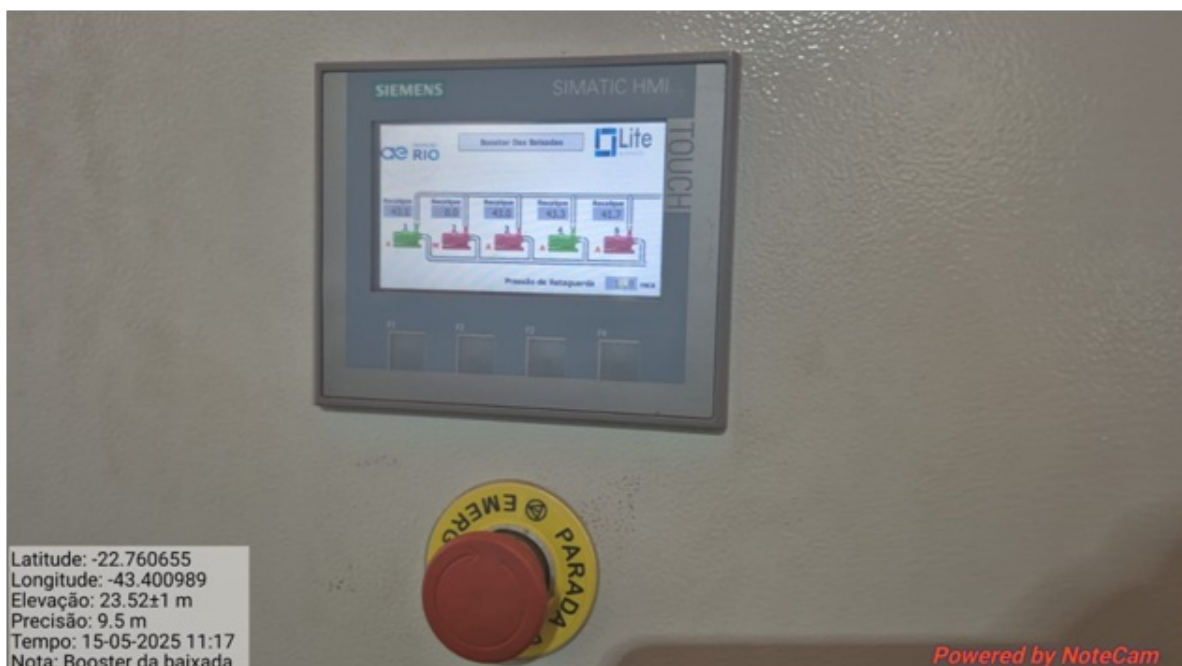
Foto 15 – Visor painel de controle
