## RELATÓRIO DE FISCALIZAÇÃO AGENERSA/CASAN Nº 206/2025

| <b>UNIDADE/OBRA FISCALIZADA</b> | ESTAÇÃO ELEVATÓRIA DE ÁGUA TRATADA (EEAT) 1023 - GRAÇA | | |
| <b>ENDEREÇO DA UNIDADE/OBRA FISCALIZADA</b> | Rua Itajaí, 88 - Nossa Senhora das Graças , Belford Roxo/RJ | | |
| <b>PERÍODO DE FISCALIZAÇÃO</b> | 15/05/2025 | | |

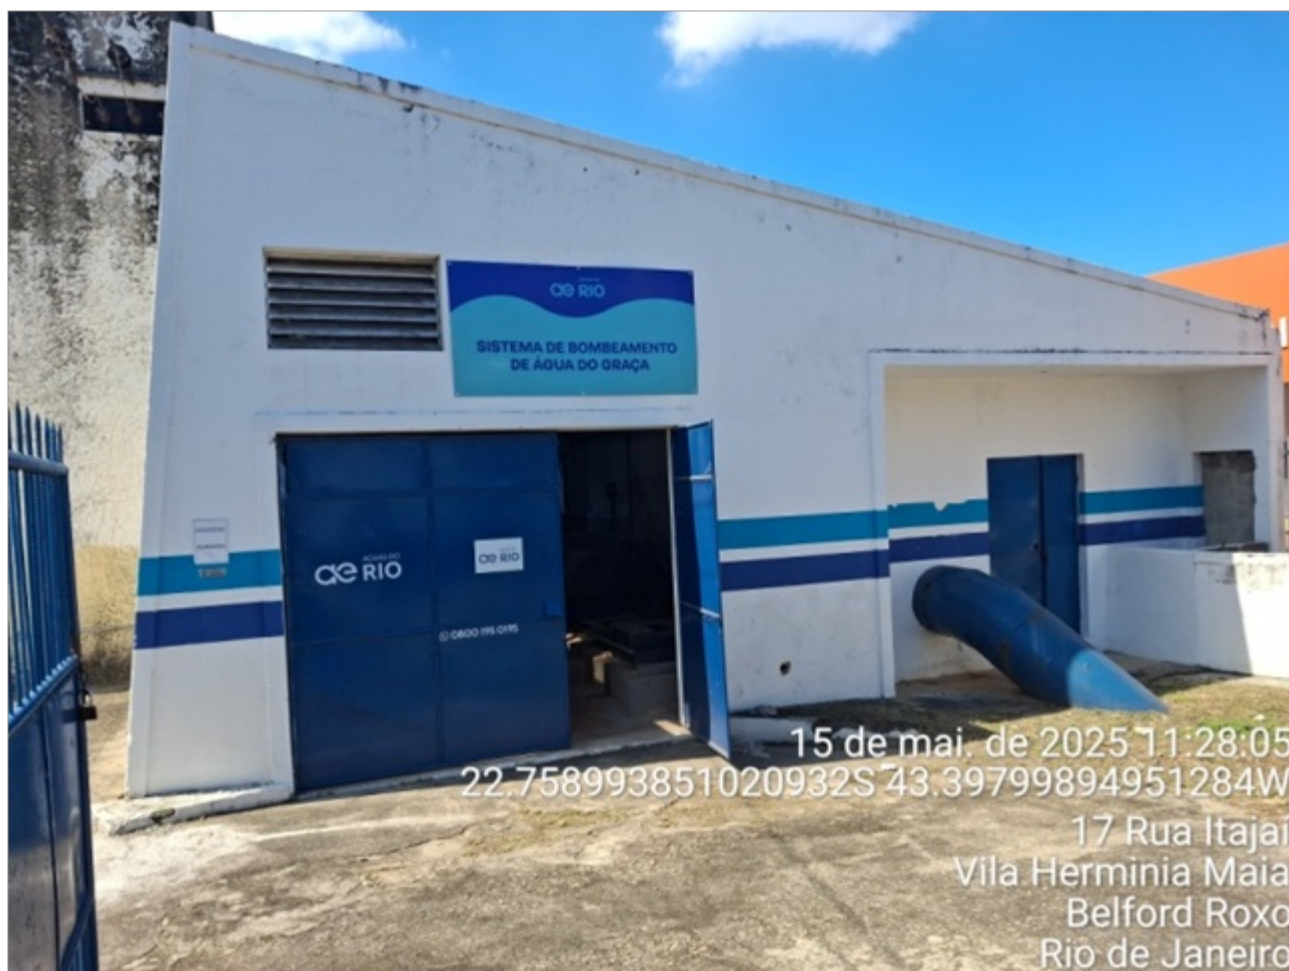
- A unidade tem acesso restrito e está protegida (foto 1);
- Os muros da unidade possuem pintura e placa de identificação da concessionária, na entrada do abrigo existe identificação do bem (foto 2);

Foto 1 – Abrigo elevatória

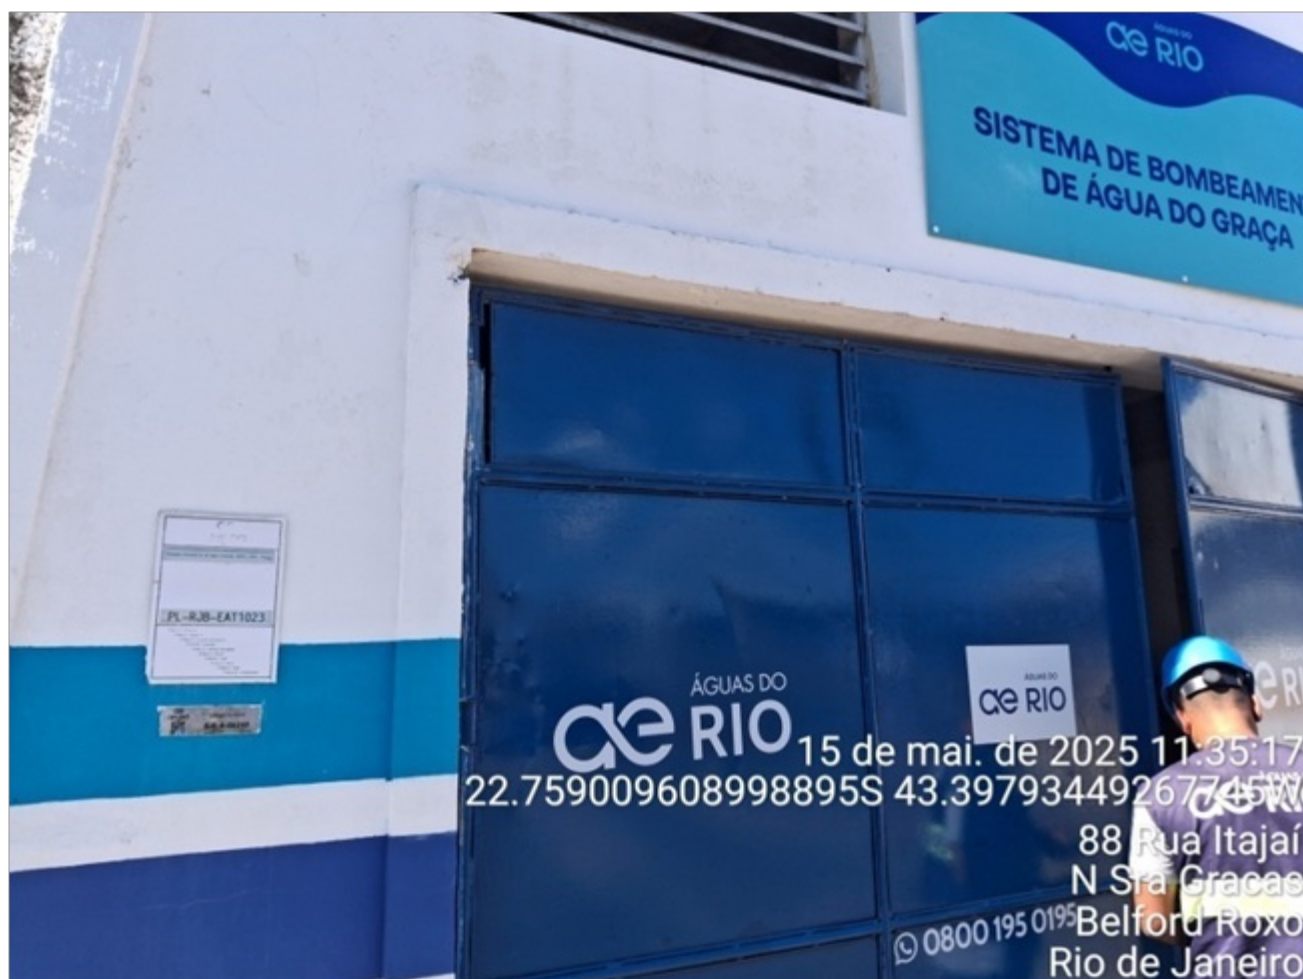
Foto 2 – Entrada do abrigo com placa do bem

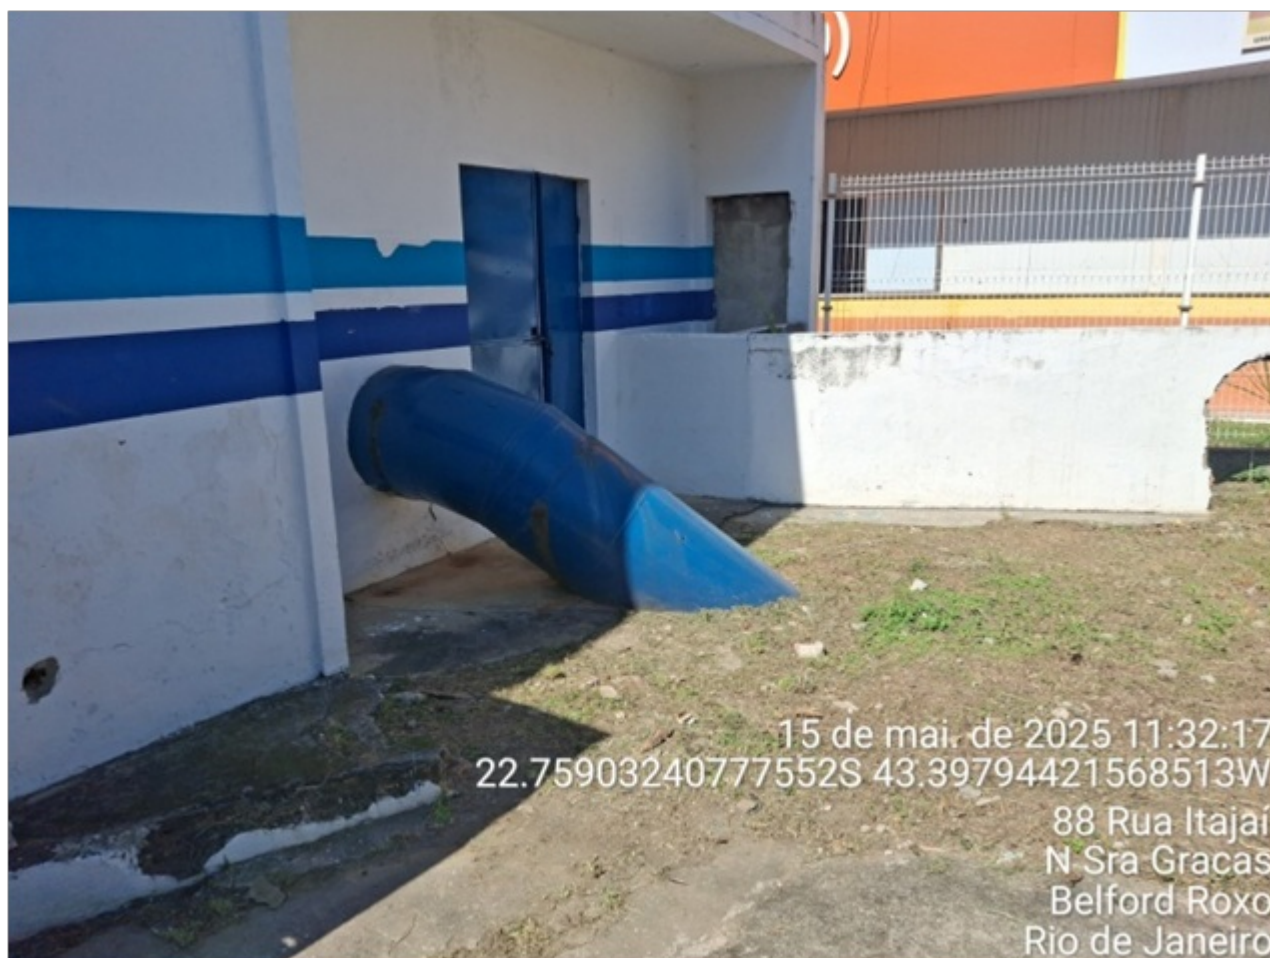
- Barrilete de sucção íntegro (foto 3);
- Barrilete de recalque íntegro (foto 4)

Foto 3 – Parte barrilete de sucção

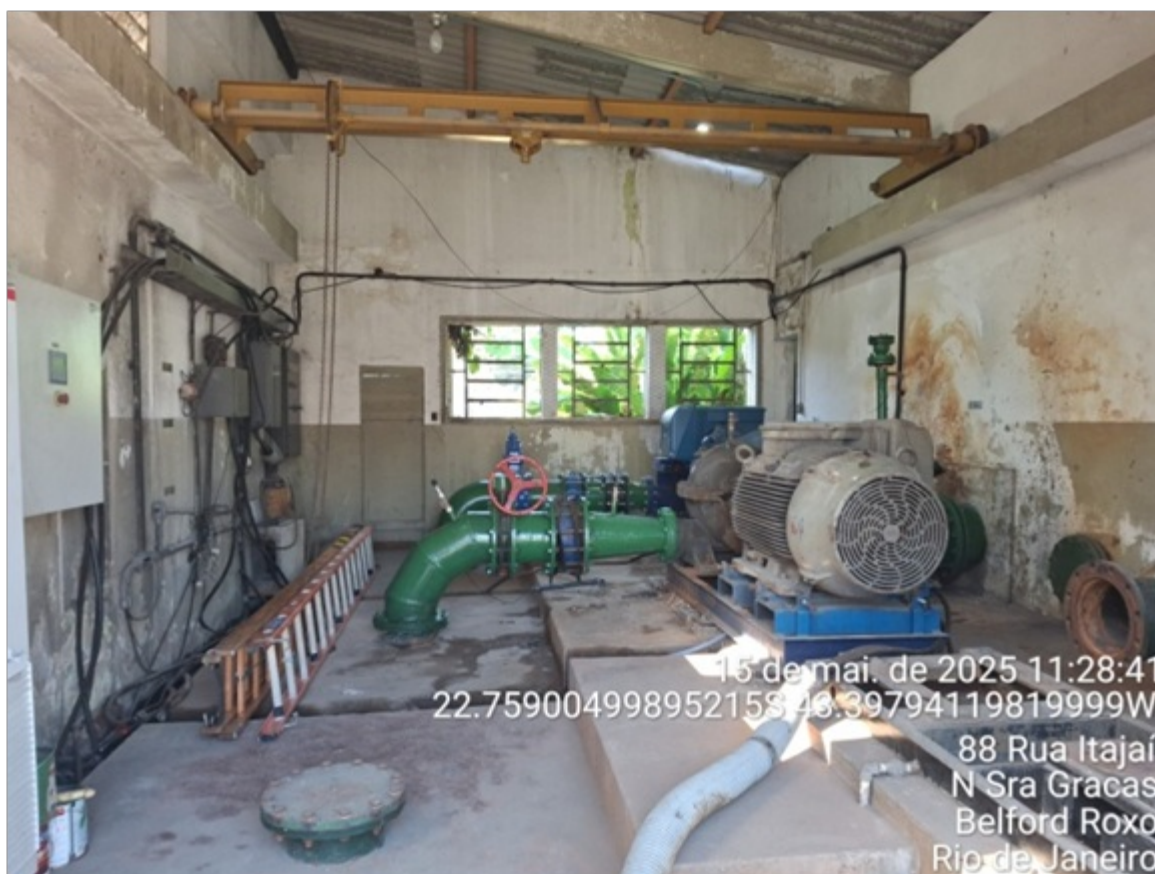
- A elevatória possui 2 conjuntos motobombas instalados, com base para instalação de um terceiro conjunto (fotos 4 e 5). Tem vazão total que varia de 360 L/s a 450 L/s. No momento da fiscalização um conjunto estava em operação sem devida proteção no acoplamento do motor da motobomba, e um conjunto motobomba reserva (fotos 6 e 7);

Foto 4 – Conjuntos motobombas

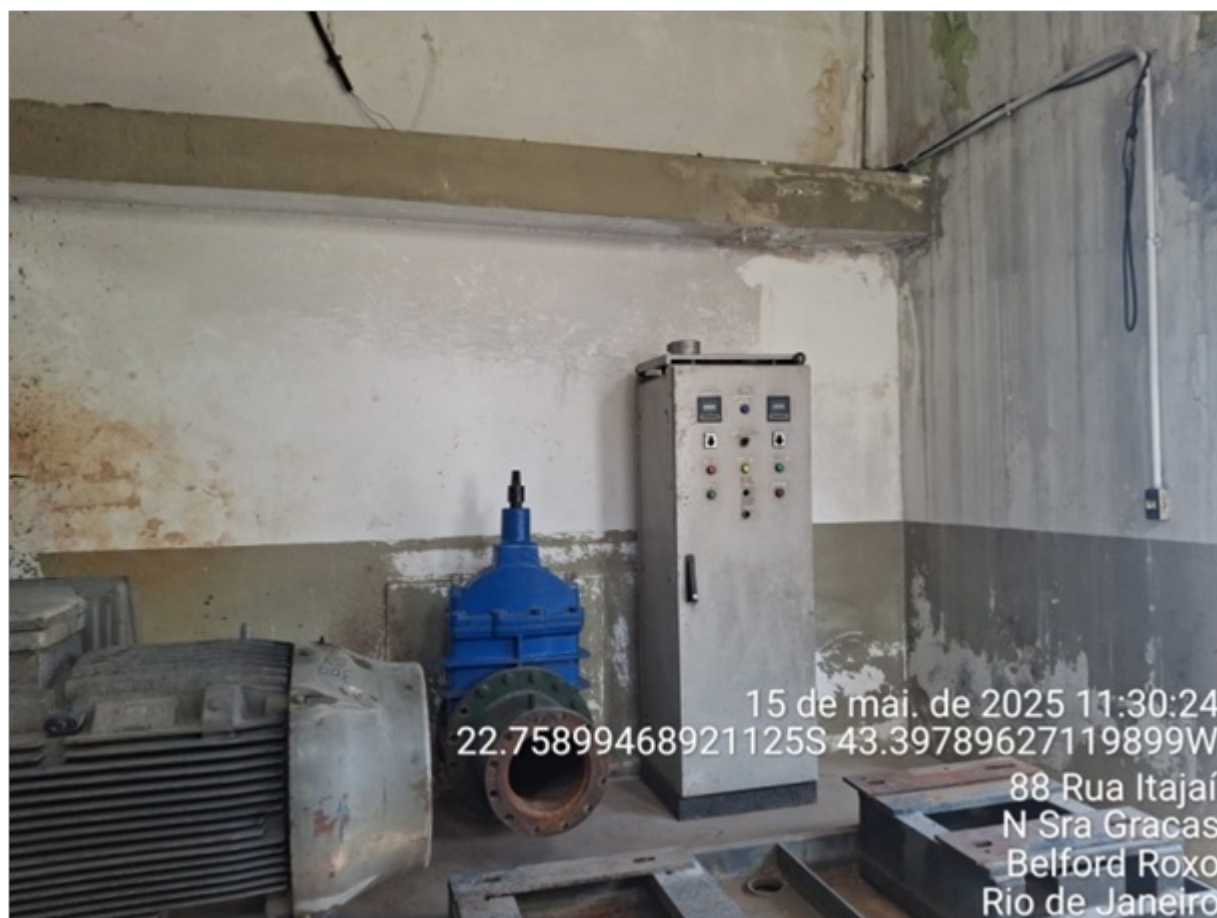
Foto 5 – Base para instalação conjunto motobomba

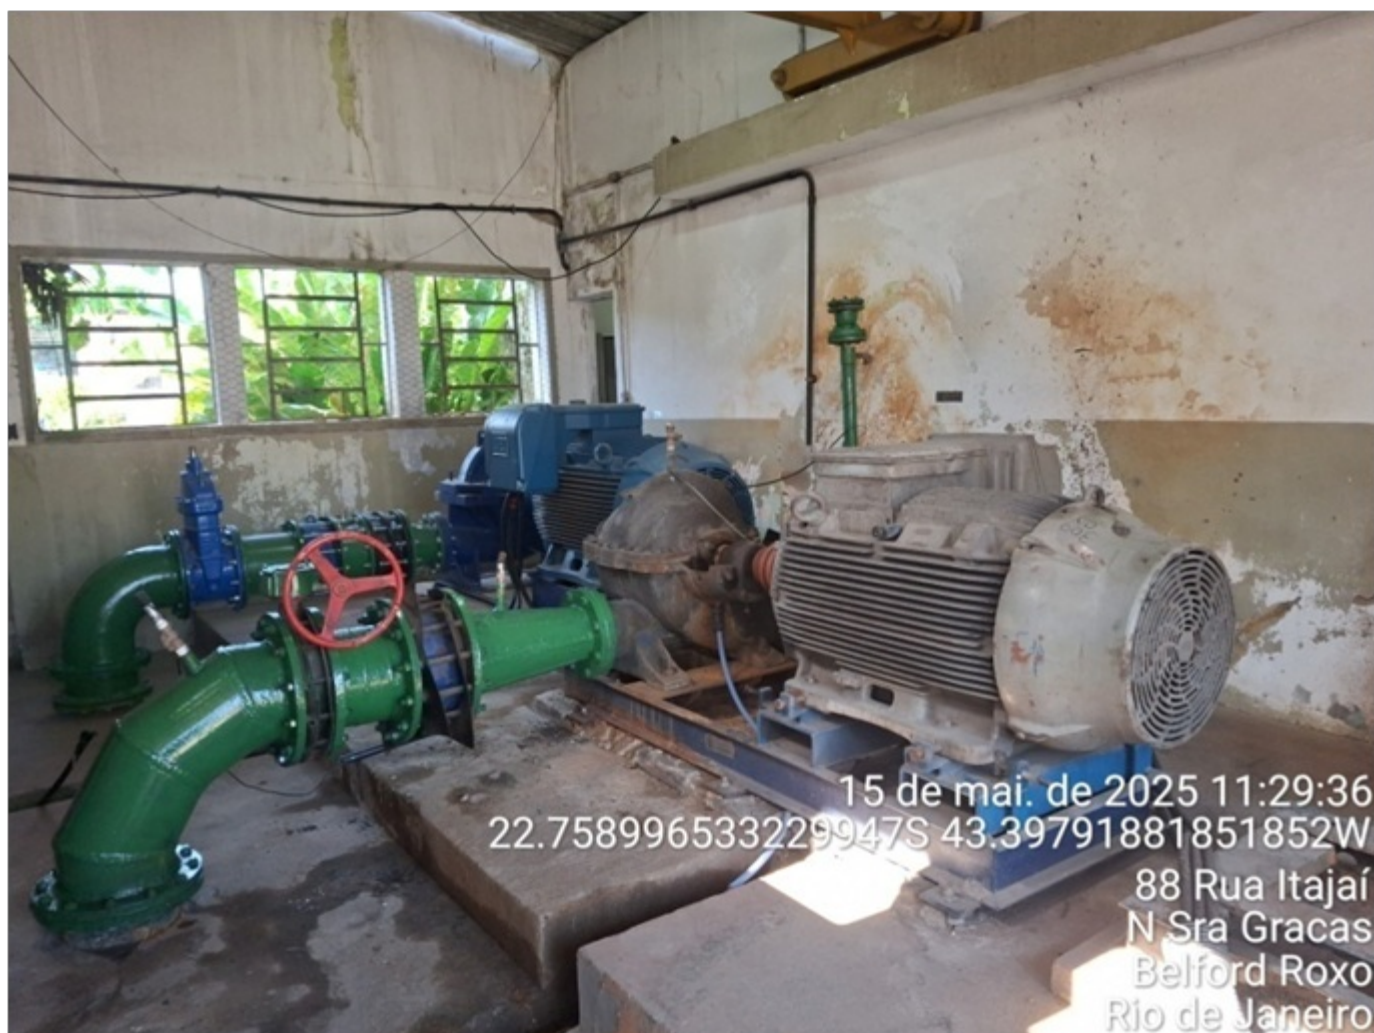
Foto 6 – Conjunto motobomba operante

- Sem proteção do acomplamentos no conjunto motobomba 1 (foto 6);
- Ausência de extintores de incêndio;
- Ausência de placas de identificação de risco elétrico;

- Providenciar proteção dos acomplamentos do conjunto motobomba 1 (foto 6);
- Providenciar instalação dos extintores de incêndio;
- Providenciar placas de identificação de risco nos painéis de elétrica e subestação (ainda que inoperante);

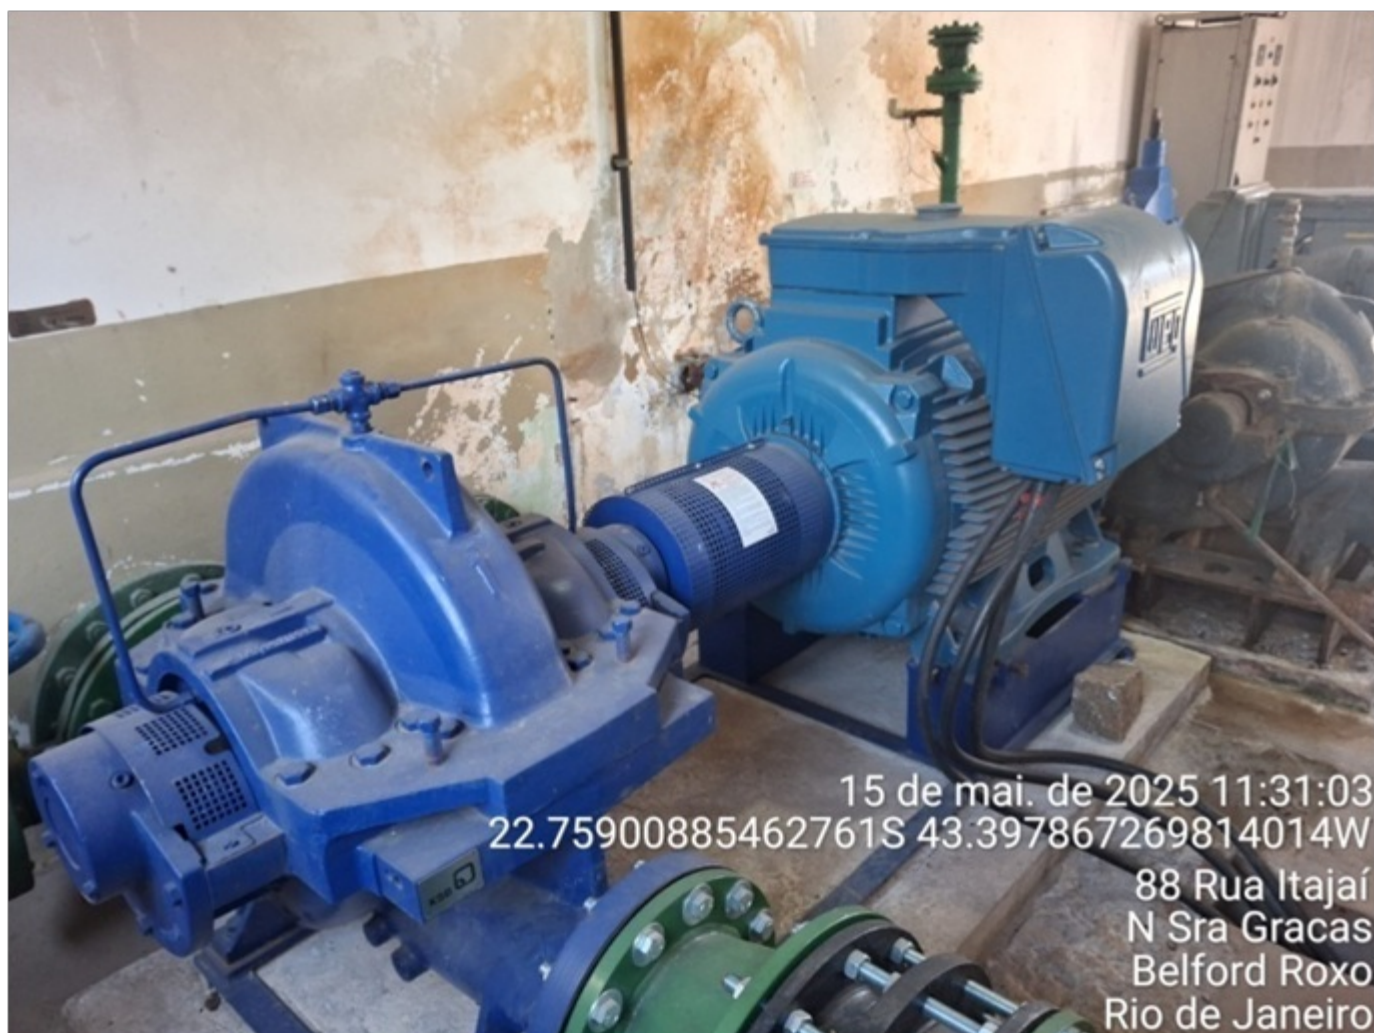
Foto 7 – Conjunto motobomba reserva

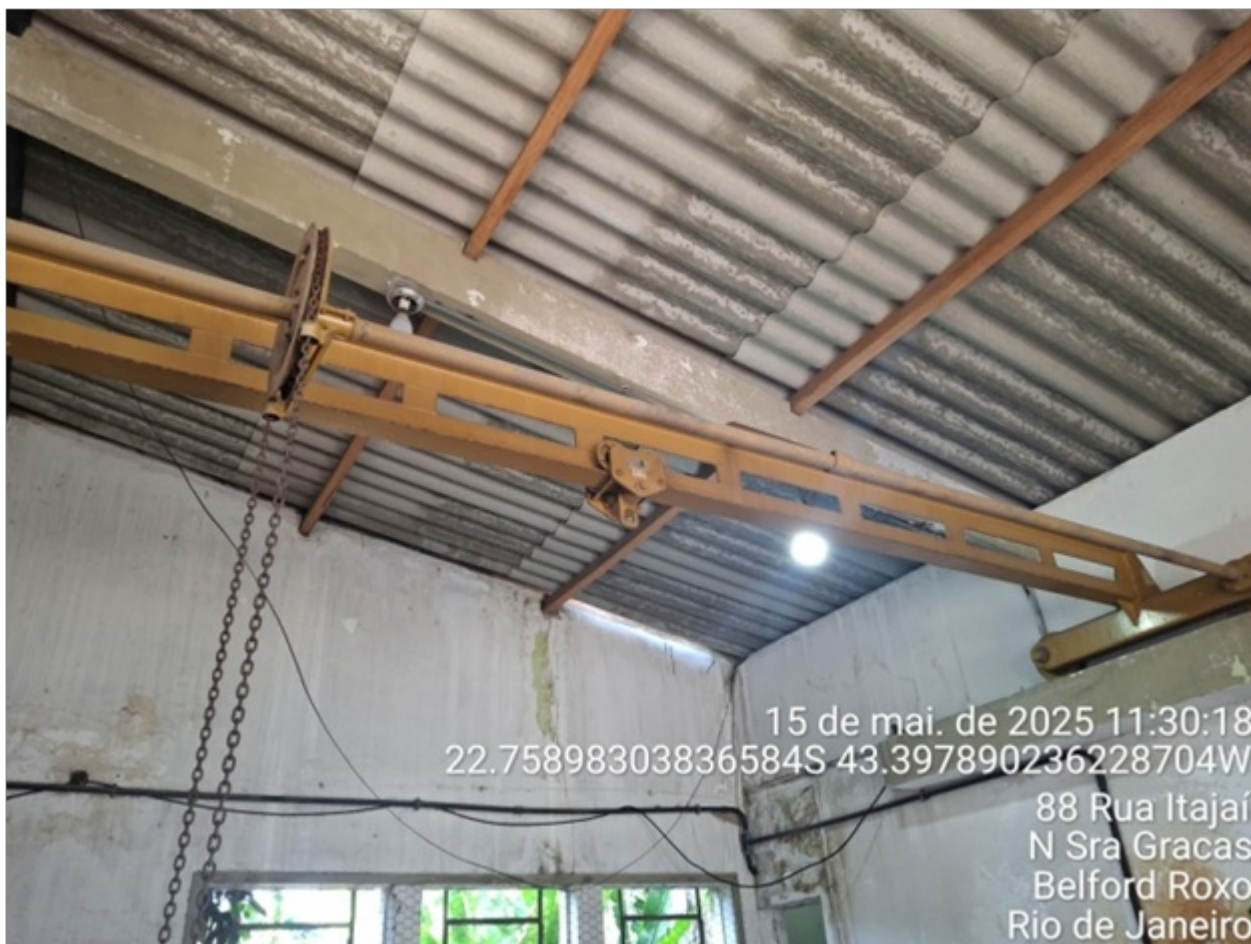
- O abrigo do booster possui ponte rolante para movimentação de equipamentos e componentes de grande dimensão e peso (foto 8);
- Painéis de elétrica apresentavam bom estado de conservação e não apresentavam placas de risco (fotos 9 e 10);

Foto 8 – Ponte rolante

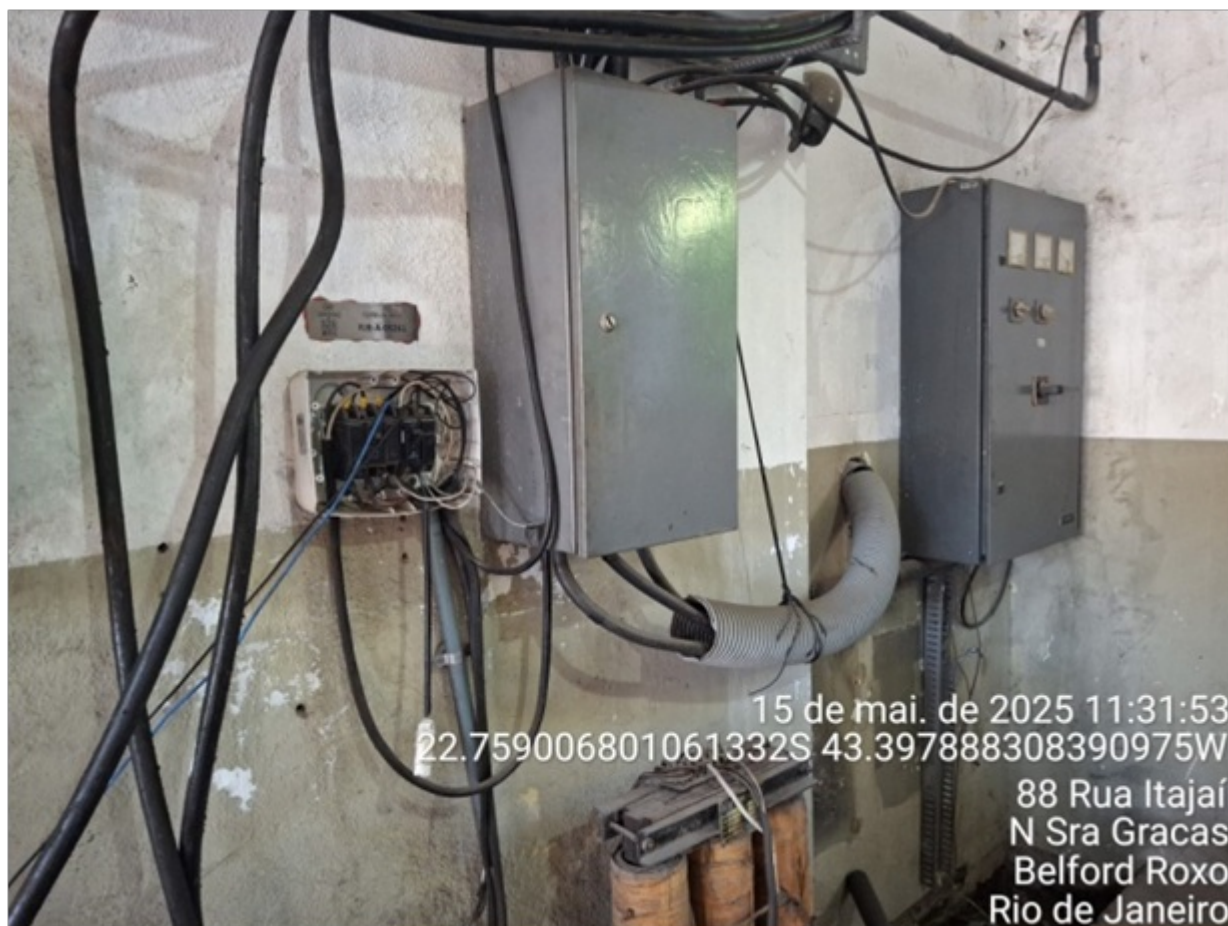
Foto 9 – Painéis de elétrica

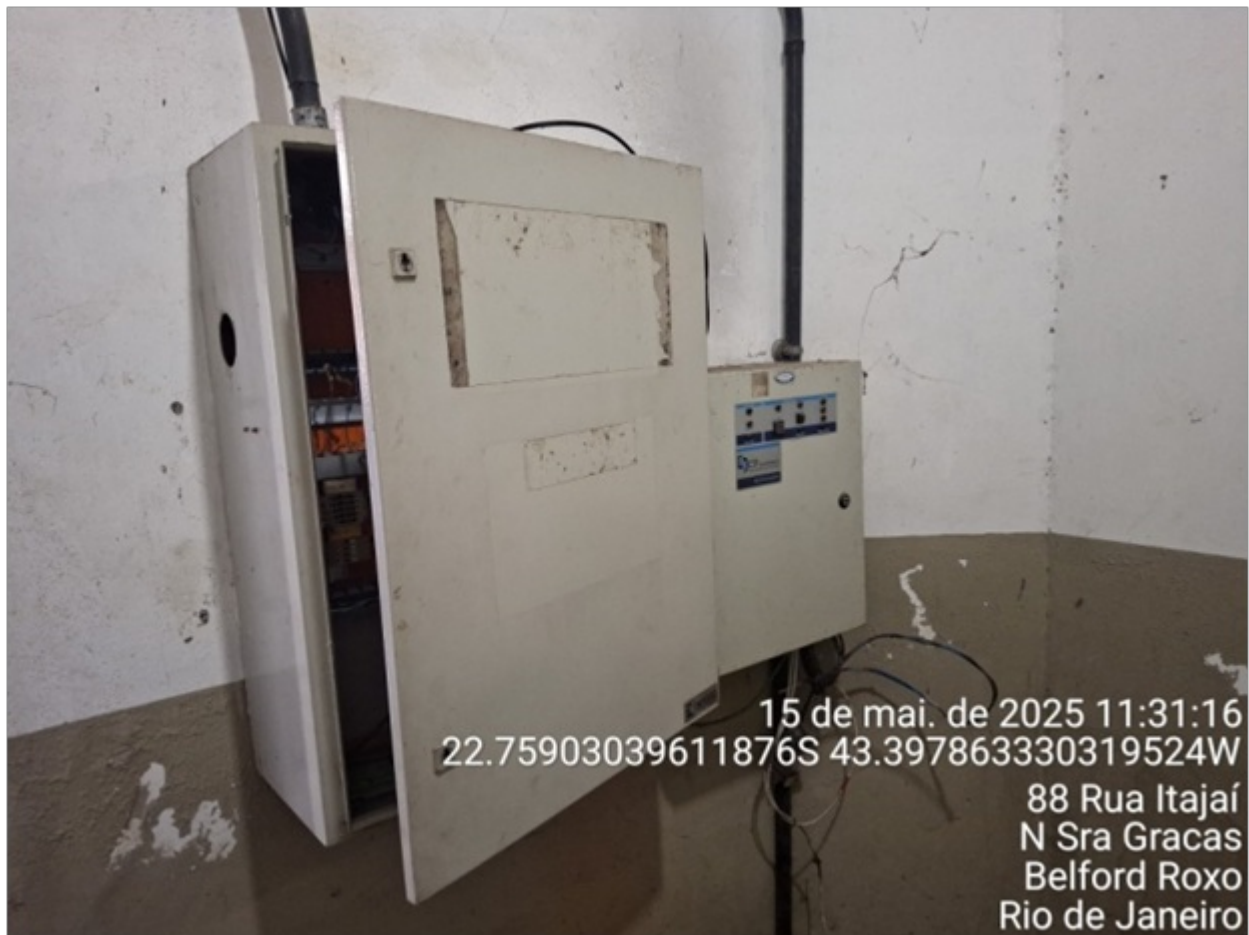
Foto 10 – Painéis de elétrica sem devidas sinalizações de risco

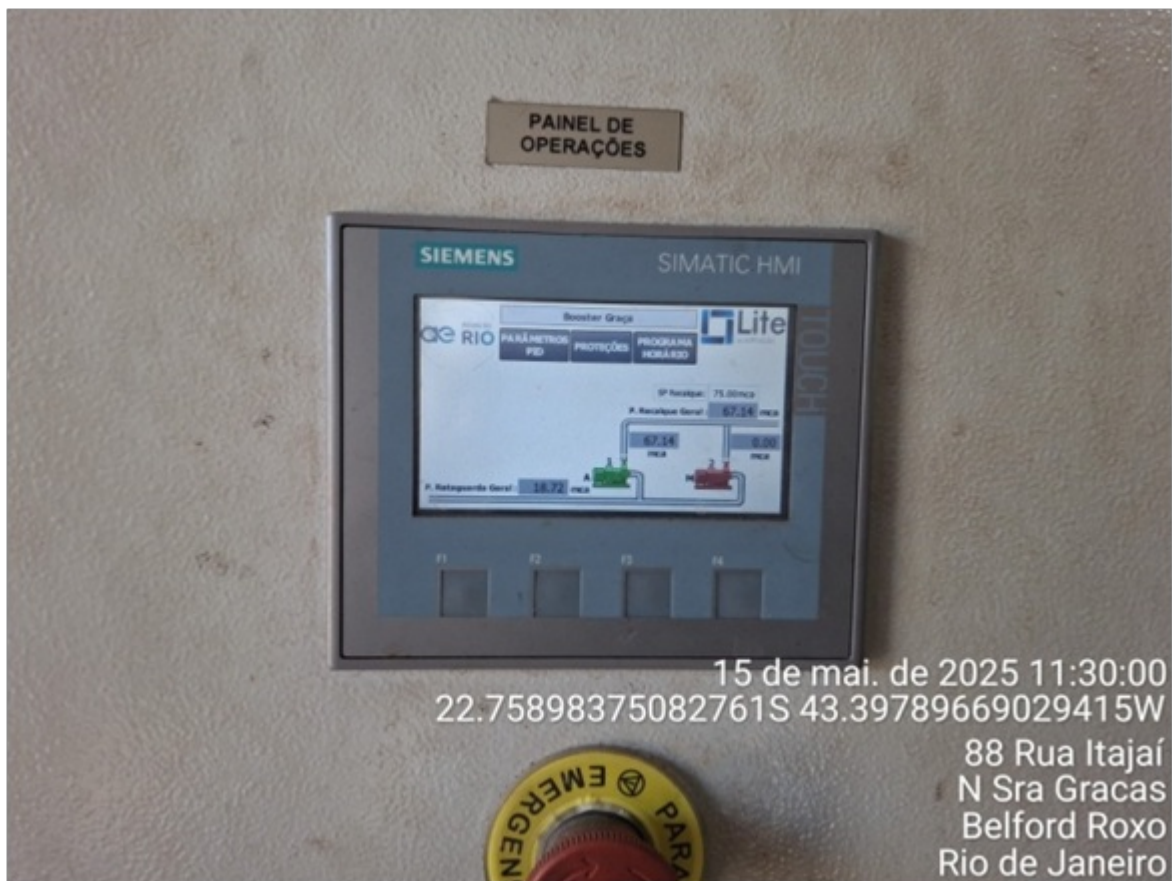
Foto 11 – PAINEL de operação

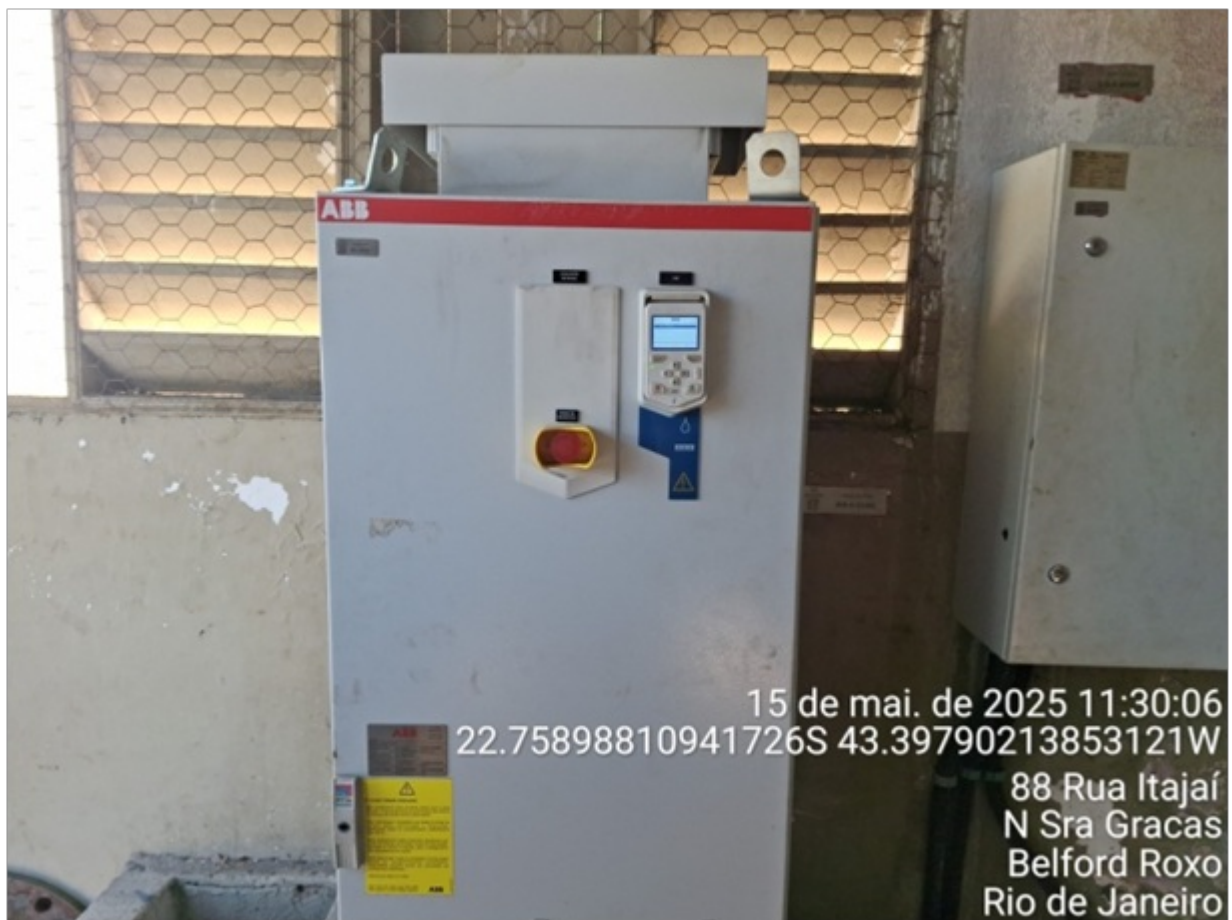
- O Booster abastece o Reservatório Graça, que no momento da fiscalização estava desativado e em by-pass;
- Booster é automatizado, operado via CCO e também local em caso de eventualidade;
- Todos os conjuntos motobombas possuem bombas do tipo centrífuga;
- Pressão manométrica comum segundo o painel era de 67 mca no recalque (foto 11);
- Manutenções preventivas diárias;
- Provido de iluminação natural e artificial;
- Provido de válvulas de retenção;
- Provido de inversor de frequência (foto 12);
- Sem operador local e area de vivência;
- Possui uma subestação inoperante (foto 13).

Foto 12 – Inversor de frequência

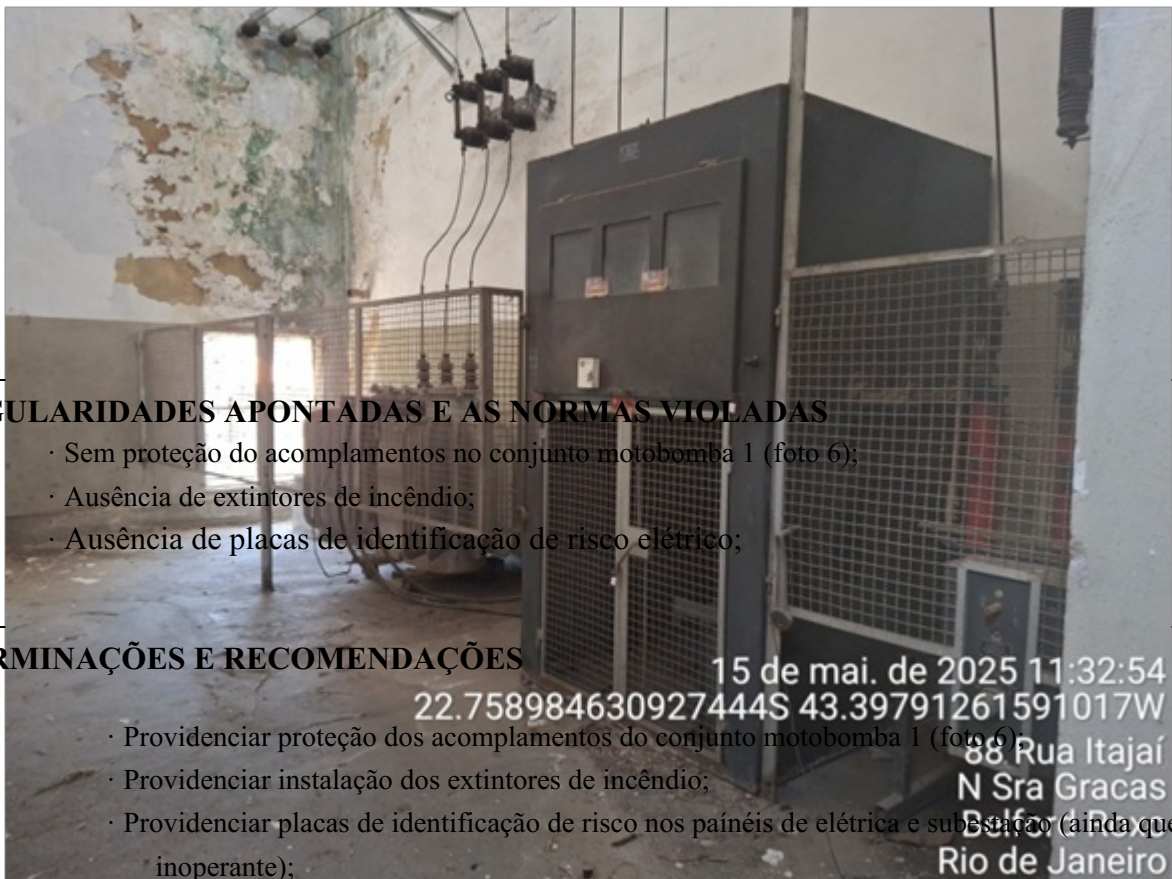
Foto 13 – Subestação
