## RELATÓRIO DE FISCALIZAÇÃO AGENERSA/CASAN Nº 207/2025

| <b>UNIDADE/OBRA FISCALIZADA</b> | ESTAÇÃO DE RESERVAÇÃO (ERES) 90 - GRAÇA | | |
| <b>ENDEREÇO DA UNIDADE/OBRA FISCALIZADA</b> | Rua Itambira, 2 - 196 - Graças - Belford Roxo/RJ | | |
| <b>OBJETIVO DA FISCALIZAÇÃO</b> | Avaliar condições estruturais, operacionais e sanitárias do reservatório | | |

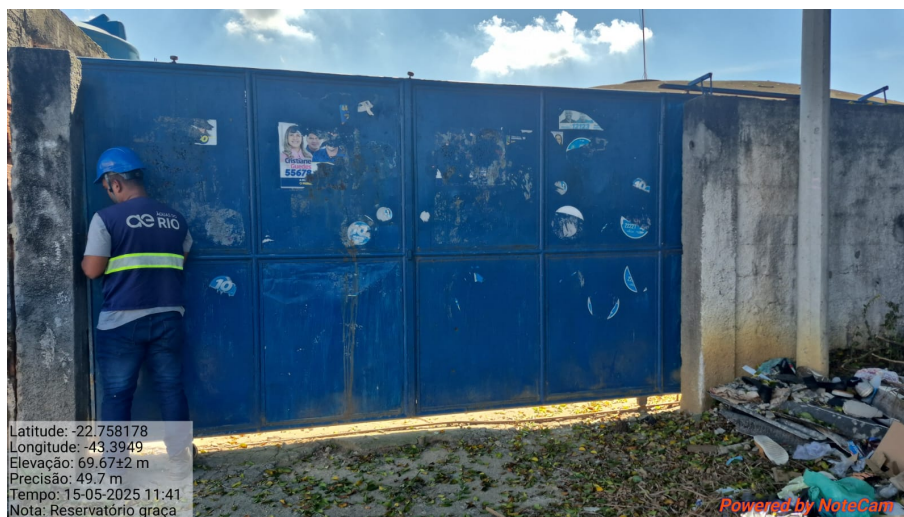
O reservatório trata-se de estrutura em concreto apoiada e base circular (foto 2). A área do reservatório encontra-se cercada e com portão de acesso, porém com o cercamento vandalizado e claras evidências de acesso indevido (fotos 1, 4 e 5). O entorno apresenta acúmulo ponto com resíduos (lixo e vegetação). As paredes das estruturas externa/interna do reservatório estavam bem conservadas devida a manutenção recente (fotos 2 e 3), porém fora informado pelos representantes da concessionária que o reservatório está **desativado** devido ao risco de colapso da cúpula, que está com as armaduras extremamente expostas estando em contratação empresa que realizará a obra de recuperação (foto 3). Não existia escada de acesso a cúpula.

Foto 1: Porta de acesso a área do reservatório

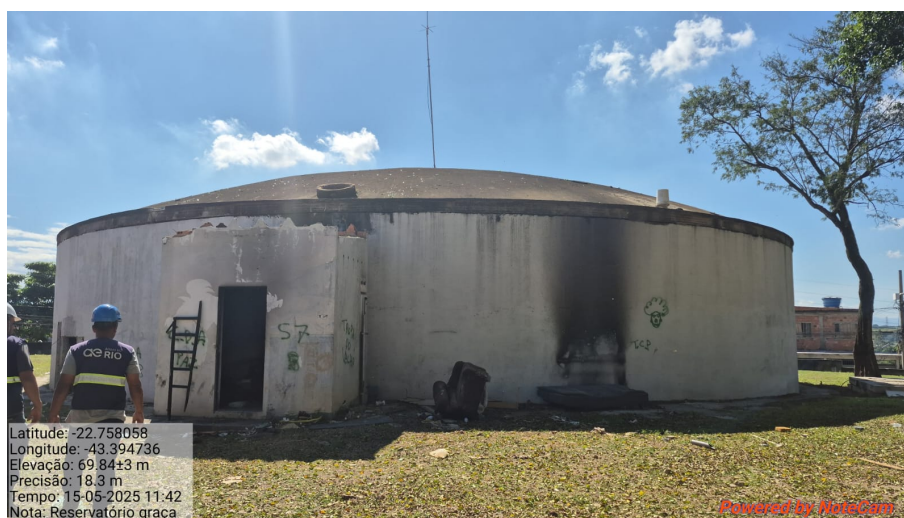
Foto 2: Reservatório vista externa

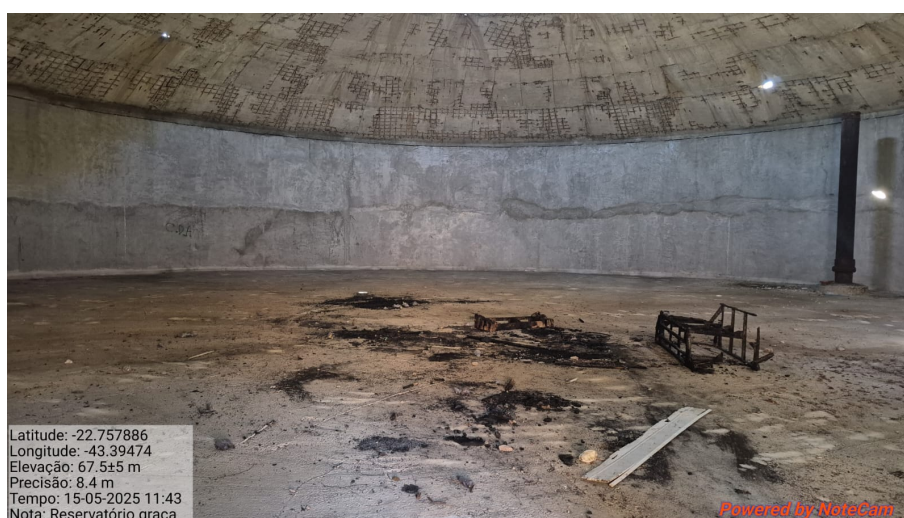
Foto 3: Reservatório vista interna

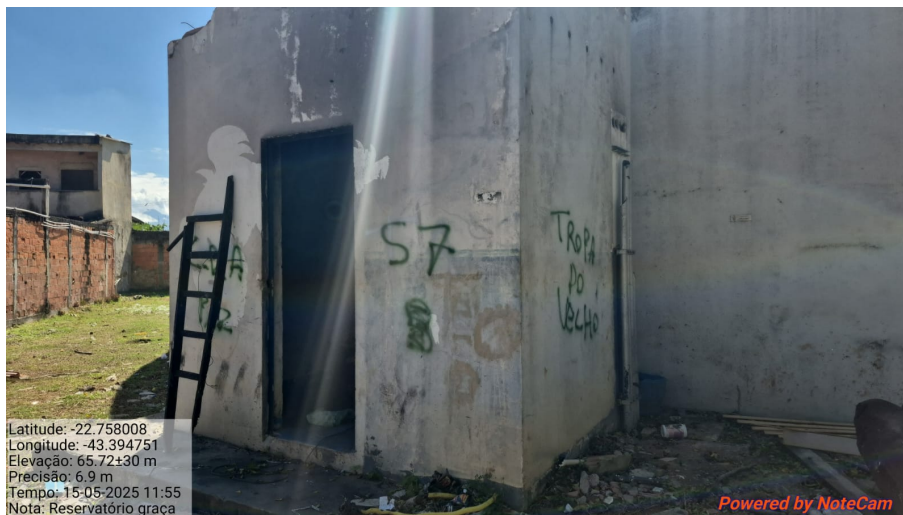
Foto 4: Abrigo abandonado

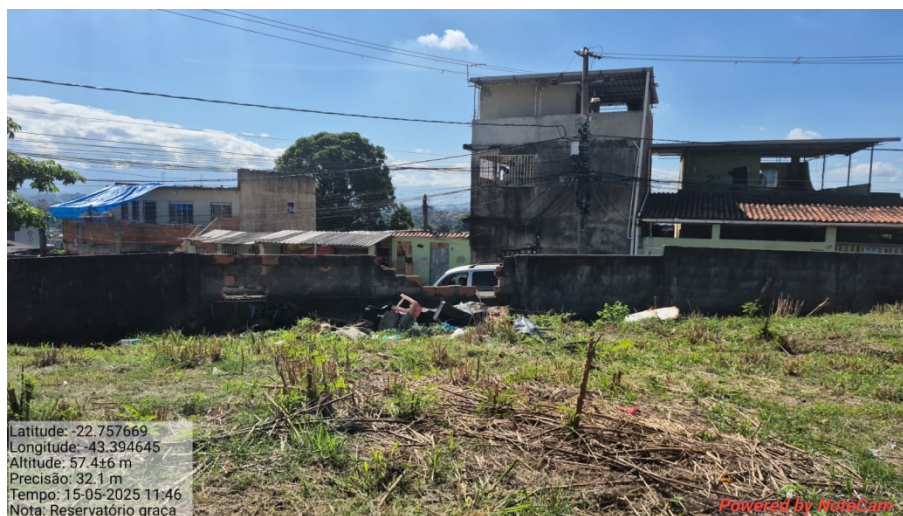
Foto 5: Muro colapsado

- Reparar o muro da área do reservatório.
- Elabore e implemente um plano de limpeza/manutenção periódica com desinfecção, mantendo um registro formal.
- Instale equipamentos de medição de nível de água e de vazão (na entrada e/ou na saída).
- Reforce a segurança sanitária da estrutura, promovendo a limpeza do entorno e a retirada de resíduos sólidos.

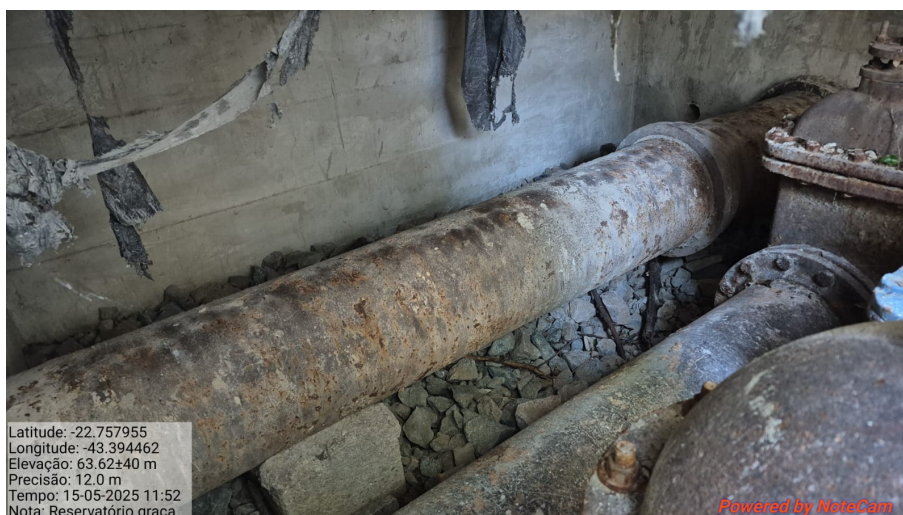
Por estar totalmente desativado, o reservatório não possui medidor de nível, boia ou sensor funcional, tampouco medidor de vazão na entrada ou saída, ou qualquer outro componente operacional. As tubulações de entrada e saída não apresentavam vazamentos visíveis (foto 6). O abastecimento ao reservatório está fechado e sua área de abrangência segue sendo abastecida por by-pass que vem do Booster Graça (foto 7).

Foto 6: Barrilete de chegada

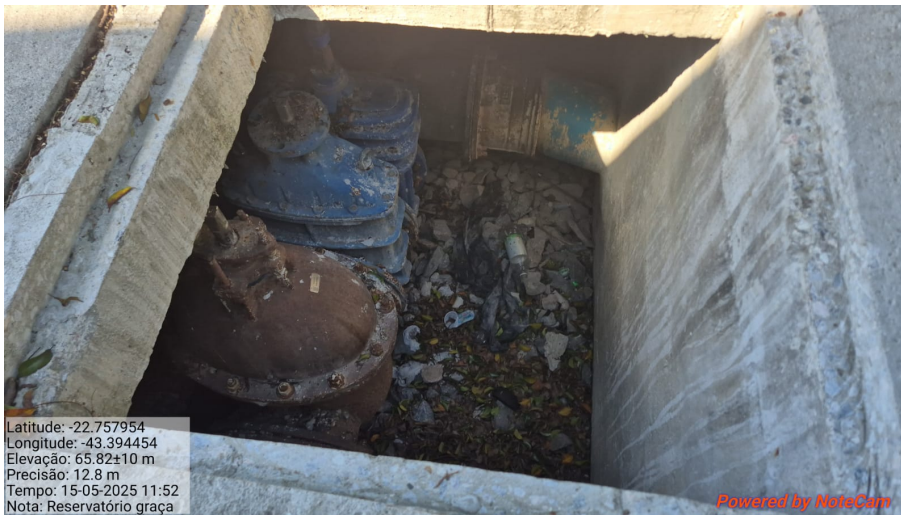
Foto7: By-pass
