Agência Reguladora de Energia e Saneamento Básico do Estado do Rio de Janeiro

**RELATÓRIO DE FISCALIZAÇÃO AGENERSA/CASAN Nº 210/2025**

| <b>UNIDADE/OBRA FISCALIZADA</b> | ERES 77 – Tribobó | | |
| <b>OBJETIVO DA FISCALIZAÇÃO</b> | Verificar as condições de operação e manutenção das unidades | | |

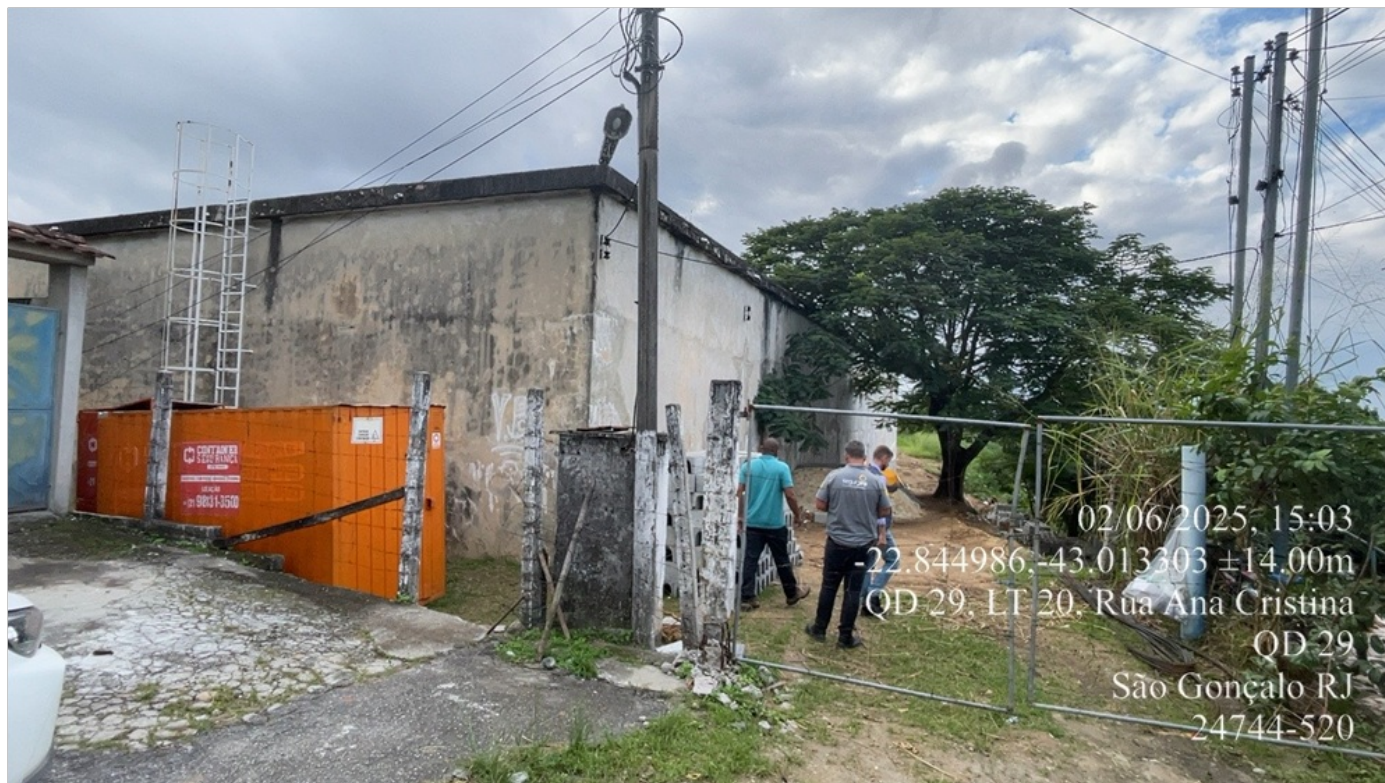
- no momento da fiscalização a EEE estava operando normalmente;
- a unidade possui escada de acesso a parte superior do reservatório com proteção (Foto1);
- o local possui restrição de acesso às suas áreas porém sem manutenção aparente (Foto 1);
- o reservatório não possui indicador de nível (Foto 2).

Foto 1 – Vista da entrada da ERES

- Identificar unidade de reservação;
- Realizar manutenções necessárias;

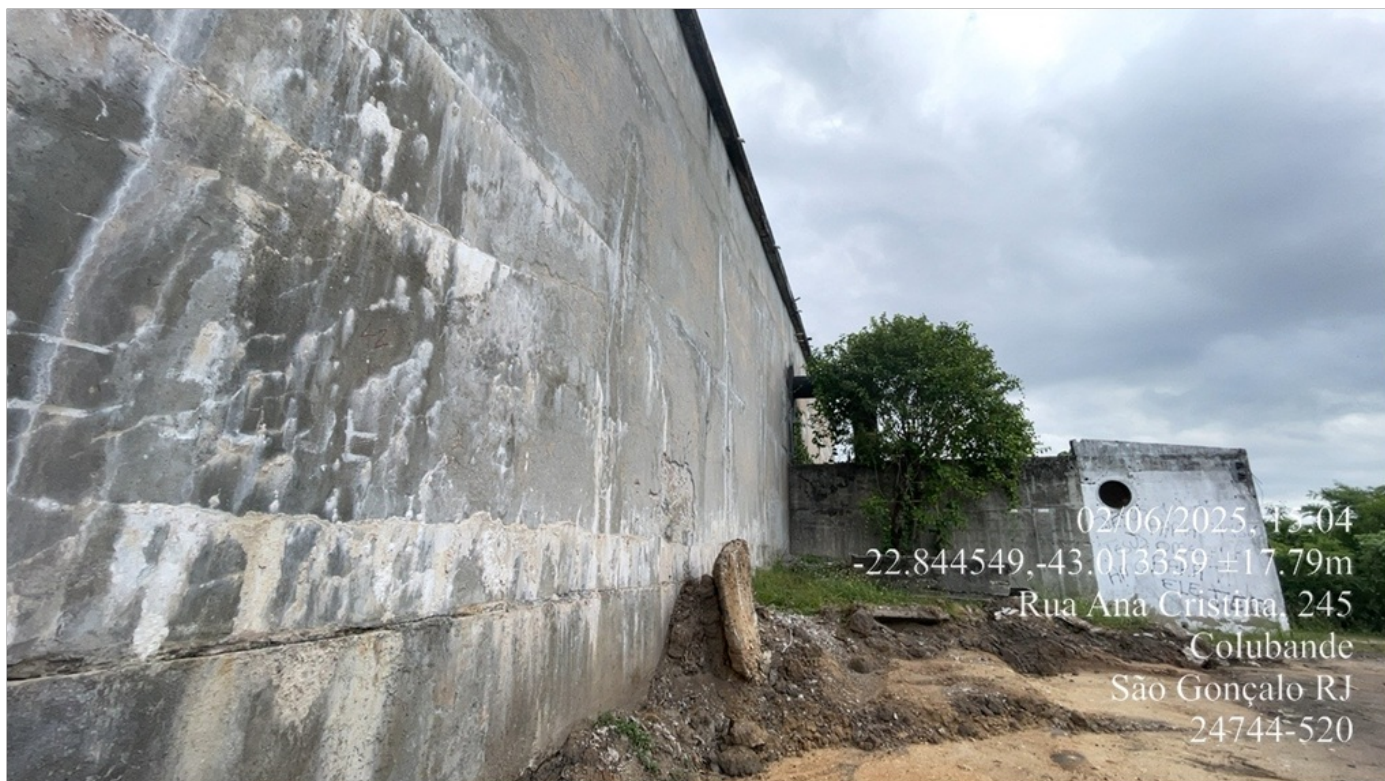
Foto 2 – Vista lateral do reservatório

- não foram observadas rachaduras ou ferragens aparentes porém a pintura está desgastada (Foto 2 e 3).

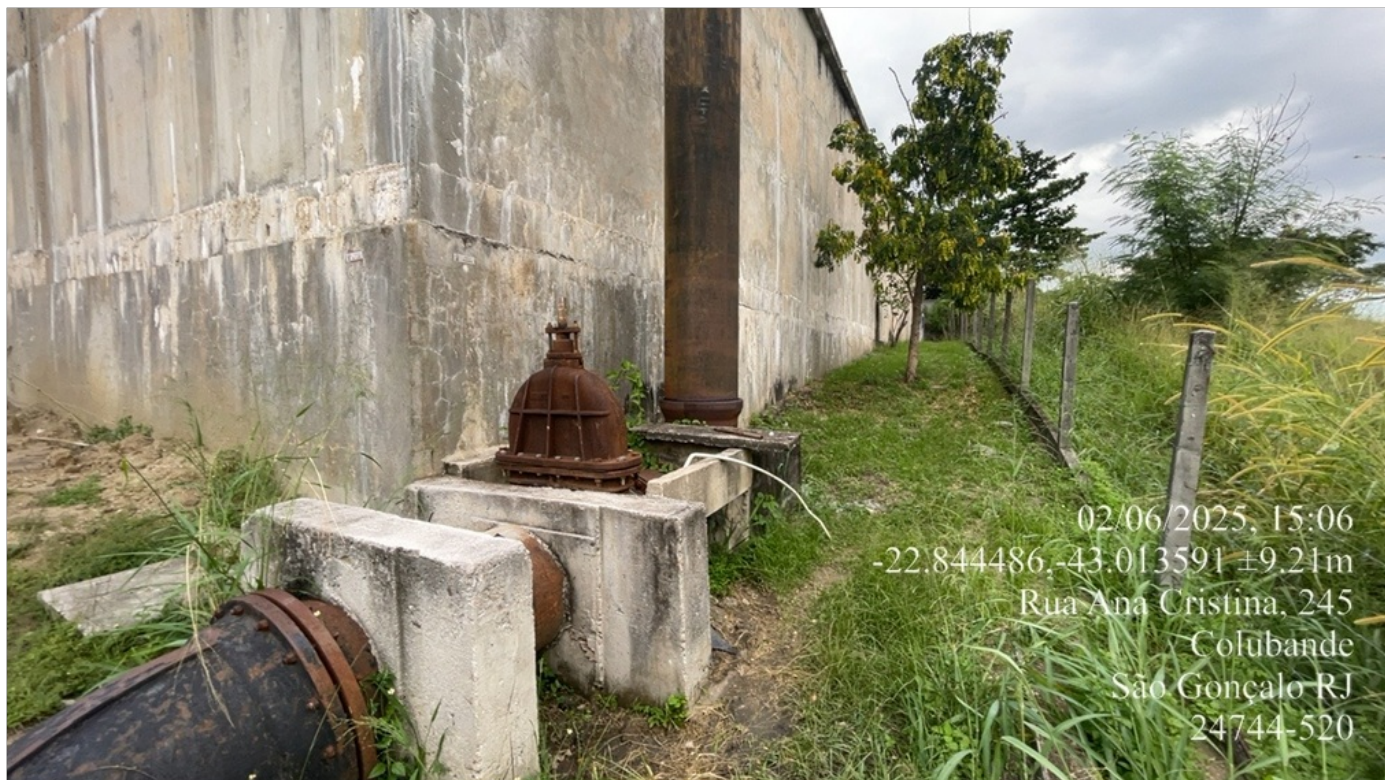
Foto 3 – Tubulação com válvula controladora de nível

- O reservatório possui válvula controladora de nível (Foto 3);
- O terreno apresenta vegetação que necessita de constante manutenção (Foto 3 e 4);

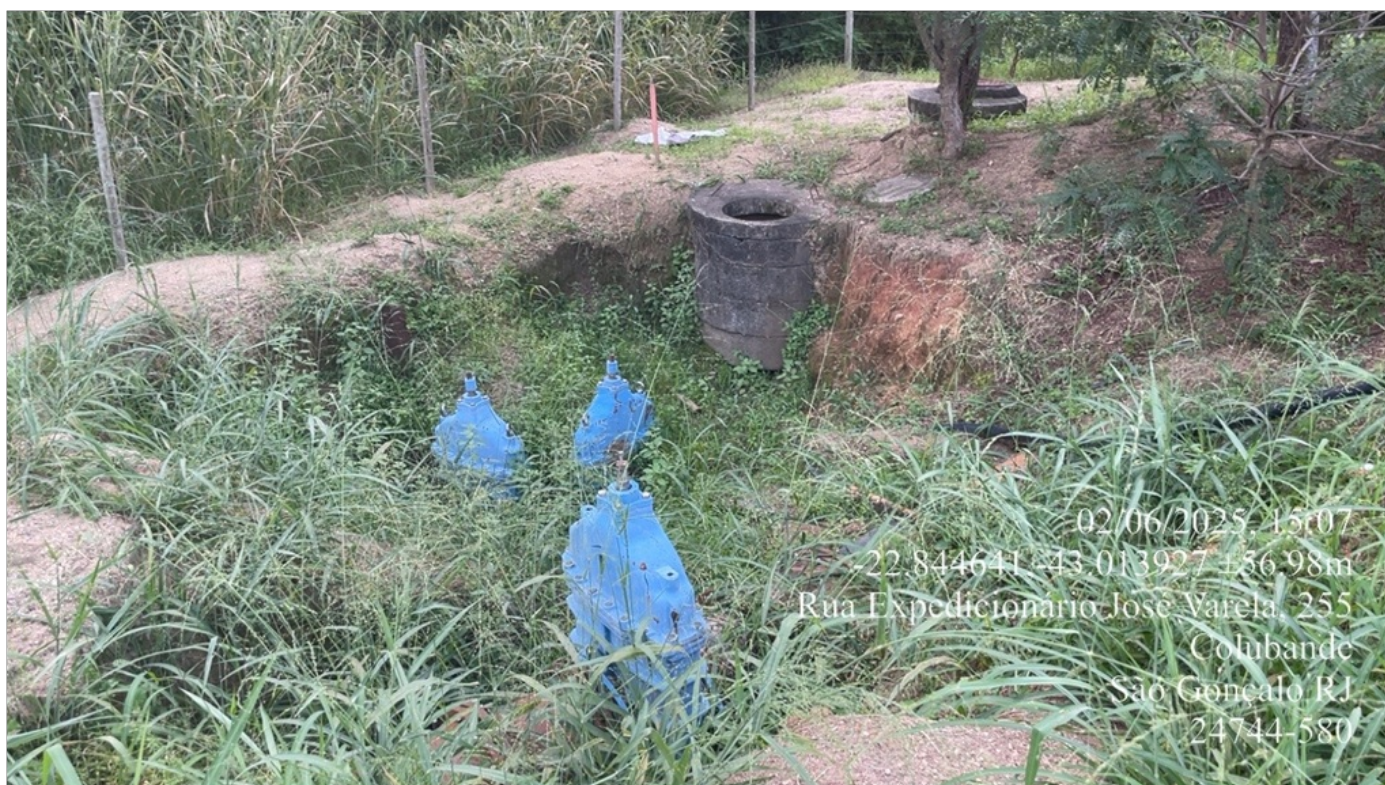
Foto 4 – Válvulas

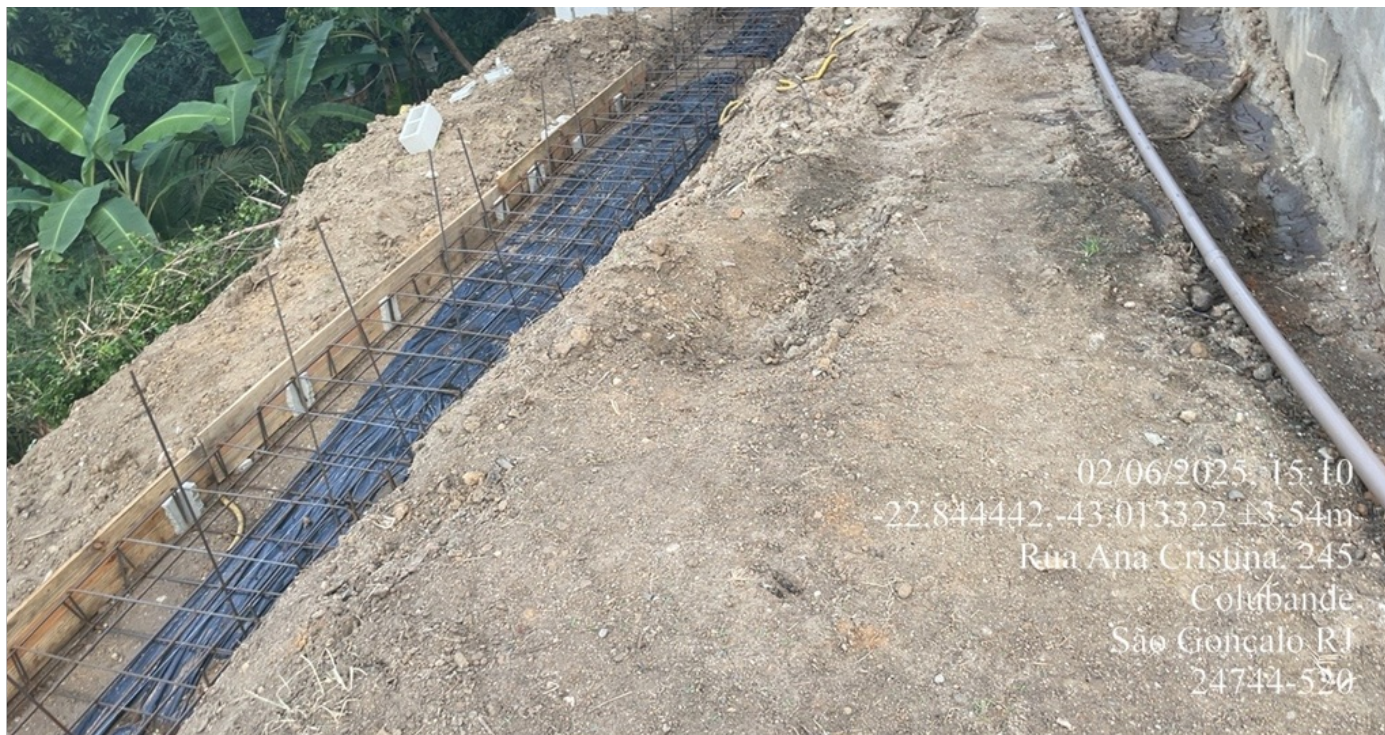
Foto 5 – Obra de muro de contenção de encosta
