Governo do Estado do Rio de Janeiro  
Agência Reguladora de Energia e Saneamento Básico do Estado do Rio de Janeiro  
Câmara Técnica de Saneamento

## RELATÓRIO DE FISCALIZAÇÃO AGENERSA/CASAN Nº 211/2024

O presente processo apresenta o relatório decorrente da Fiscalização Programada ao Sistema de Esgotamento Sanitário (SES) do Bloco 01, realizada em 20/08/2024, na Estação Elevatória de Esgoto (EEE) – Paul Leroux localizada na Rua Paul Leroux, nº 1053 - Paraíso – São Gonçalo/RJ.

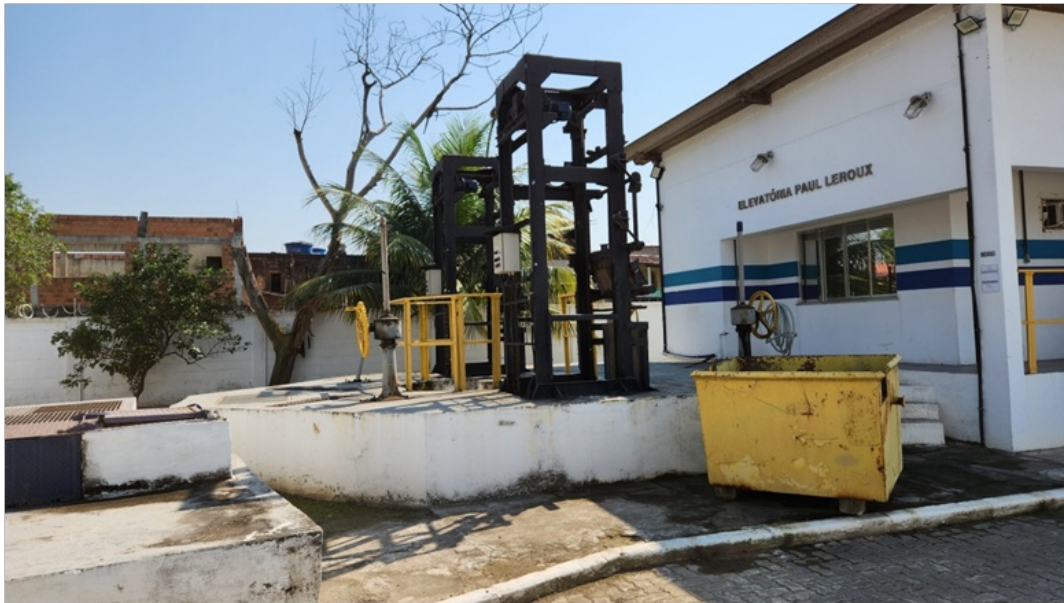
Foto 1 – Fachada elevatória e área de chegada do efluentes

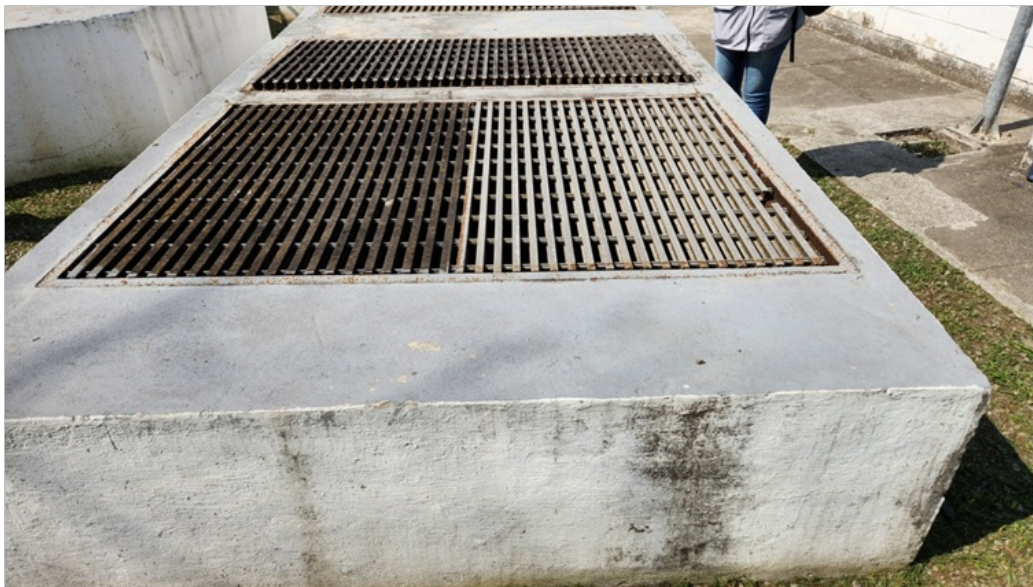
Foto 2 – Barrilete de recirculação desativado

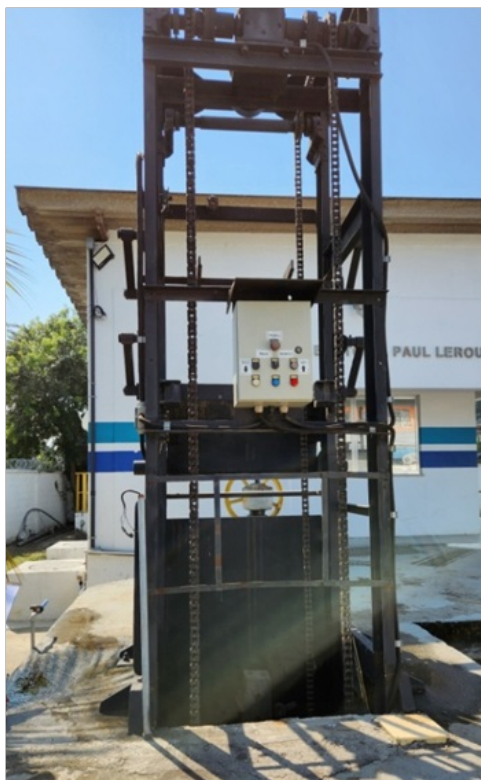
Foto 3 – Gradeamento mecanizado

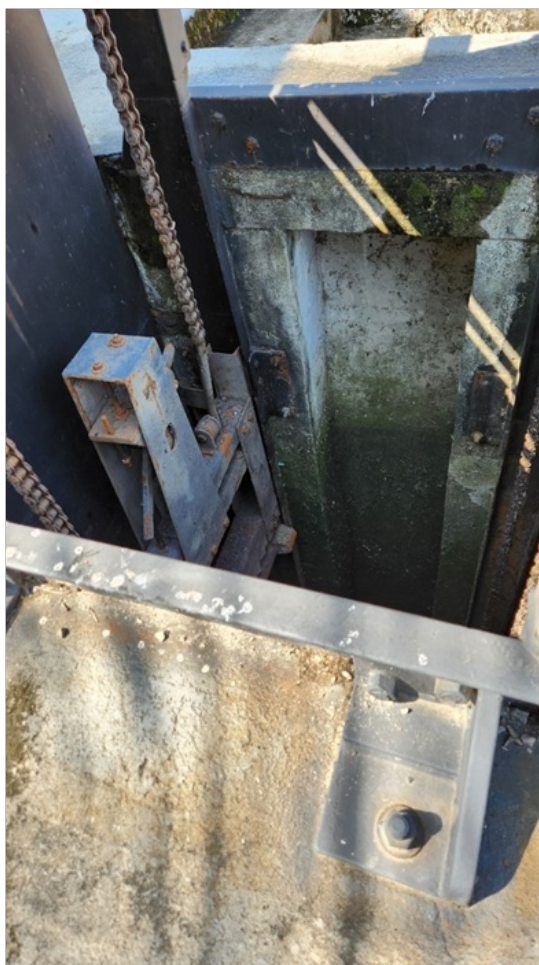
Foto 4 – Poço do gradeamento

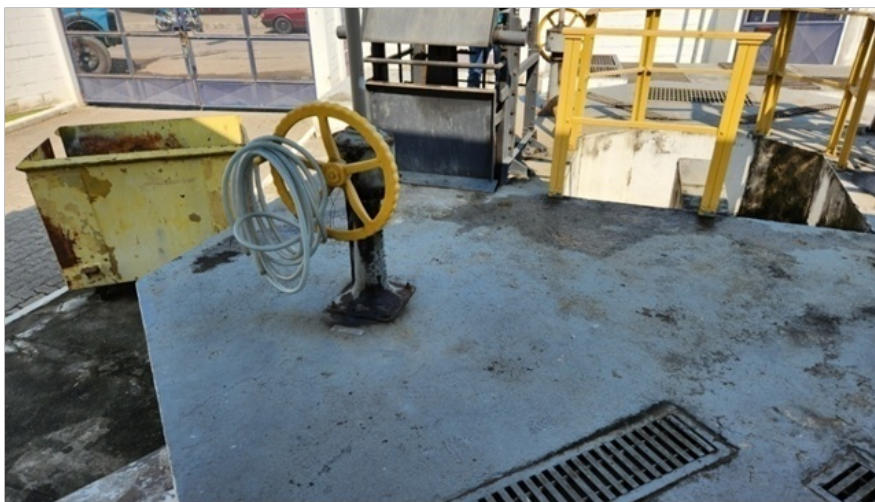
Foto 5 – Manivela das grades

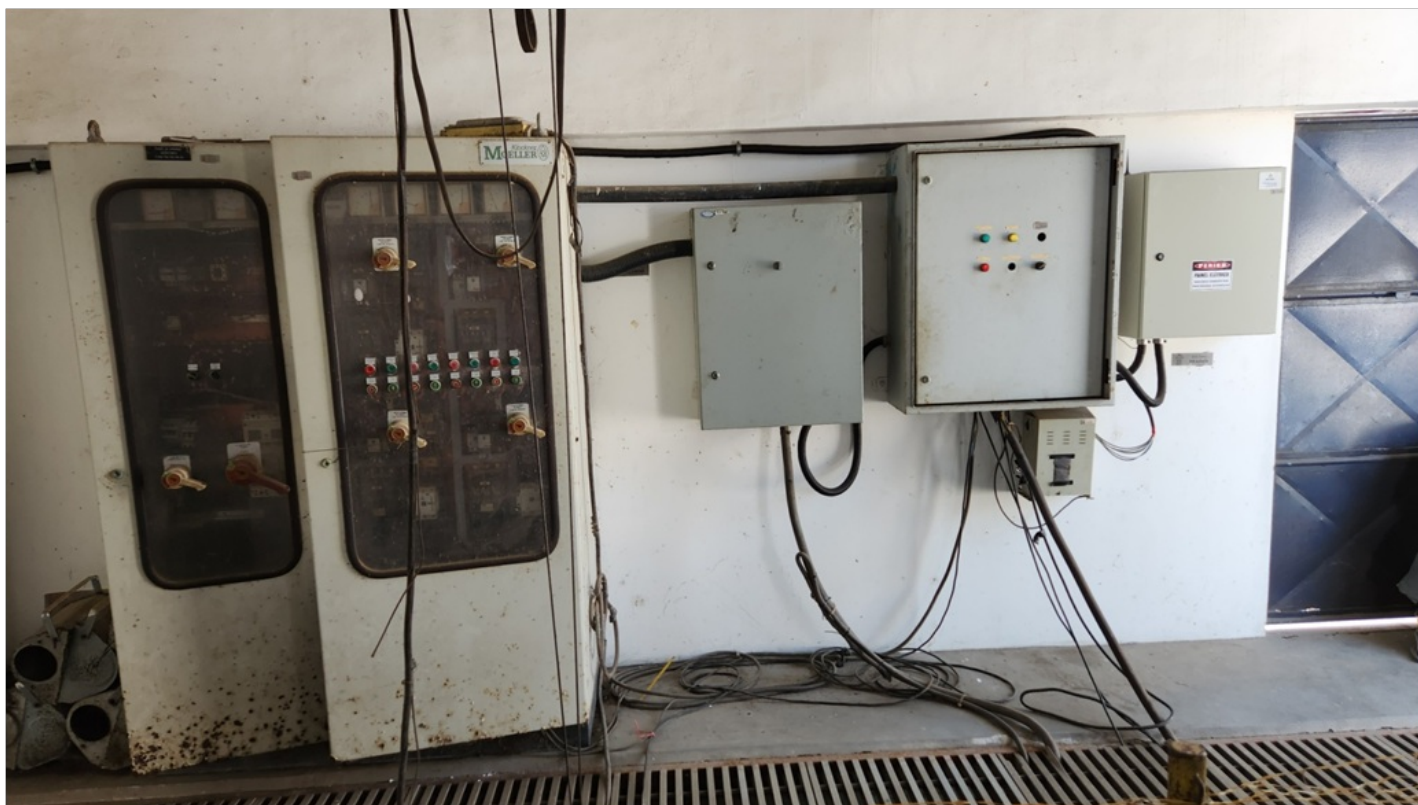
Os painéis de controle das motobombas estão em ótimo estado de conservação, assim como os quadro elétrica e de comando/, os quais são alojados em um abrigo, oferecendo boa iluminação natural e artificial, quando necessário.

Foto 6 – Quadros de elétrica e comando desativados e quadros de elétrica e comando em operação

- Ø Providenciar a sinalização de segurança de risco de choque elétrico nos quadros de elétrica;
- Ø Providenciar guarda-corpo para o poço de sucção;
- Ø Colocação da fiação de forma adequada;
- Ø **Providenciar a ampliação da estação elevatória de esgoto bruto Paul Leroux (Se existe projeto, apresentar).**

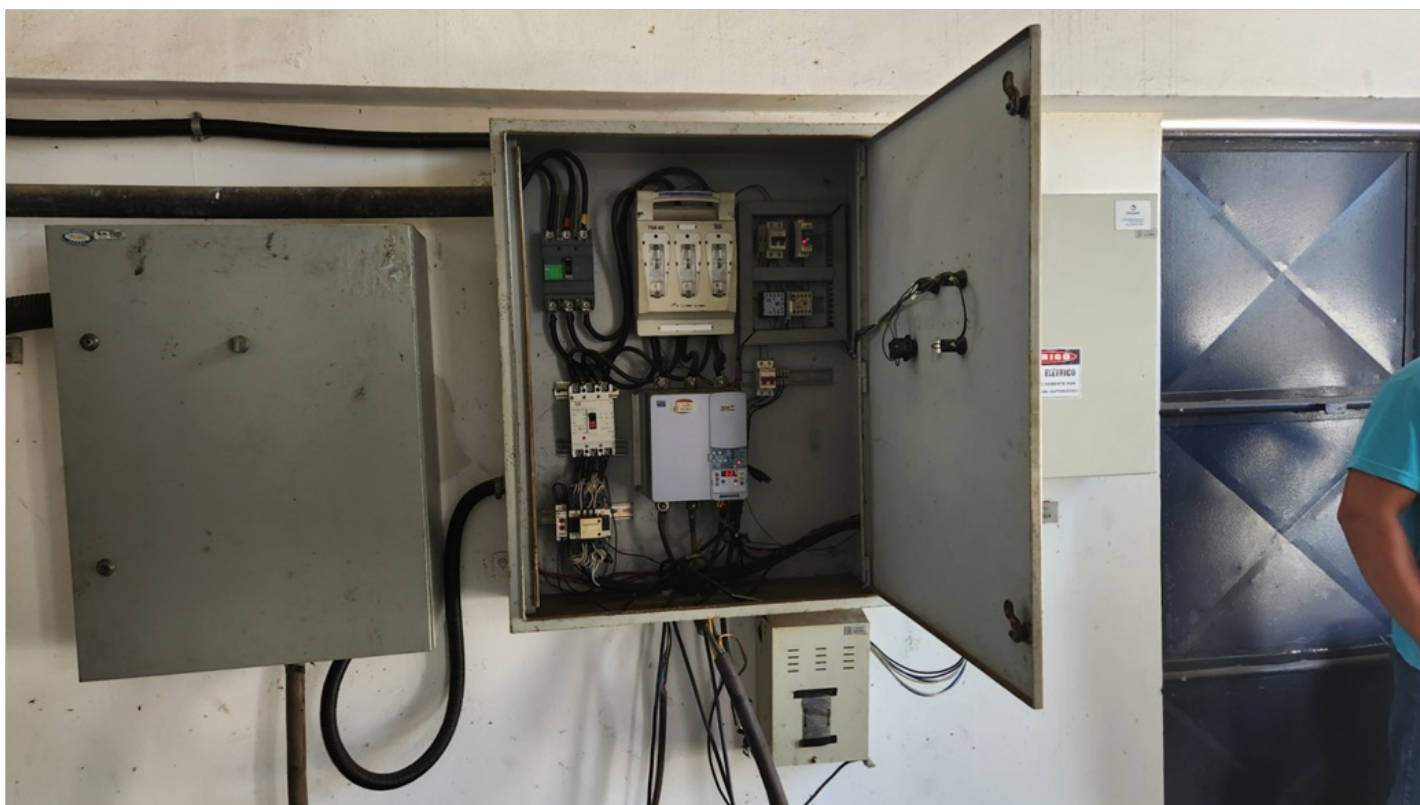
Foto 7 – Quadro de elétrico e comando

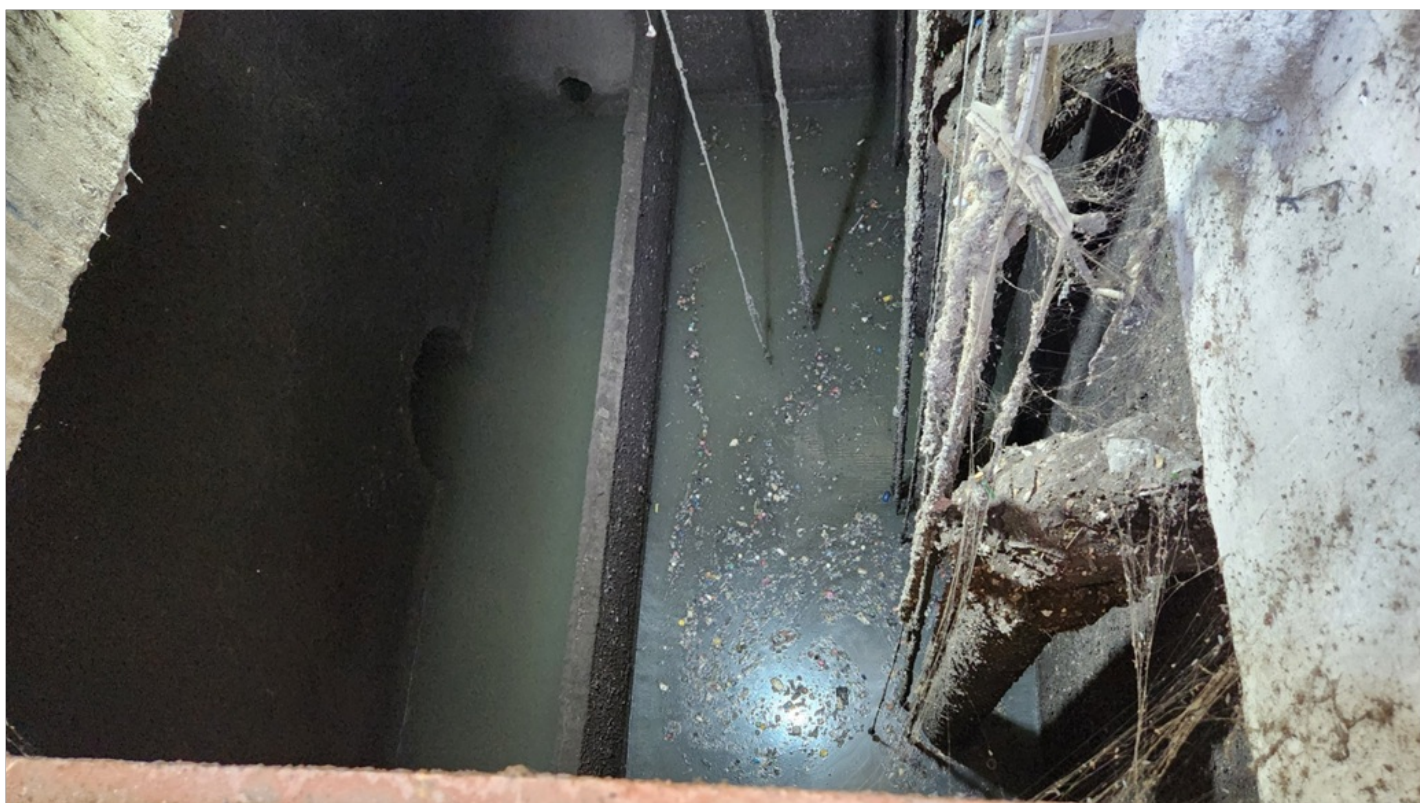
com partida por meio de soft starter. Tem telemetria, e destino do efluente a EEE Mário Quintão. Durante a fiscalização, ela estava recebendo efluentes. Foi observado que a estação elevatória fiscalizada possui identificação adequada e seu acesso não é restrito, estado de conservação satisfatório, quadros elétricos de comando em bom estado. Guarda corpo ao redor do poço de sucção ineficiente.

Foto 8 – Poço de sucção onde estão localizados os conjuntos motobombas submersíveis.

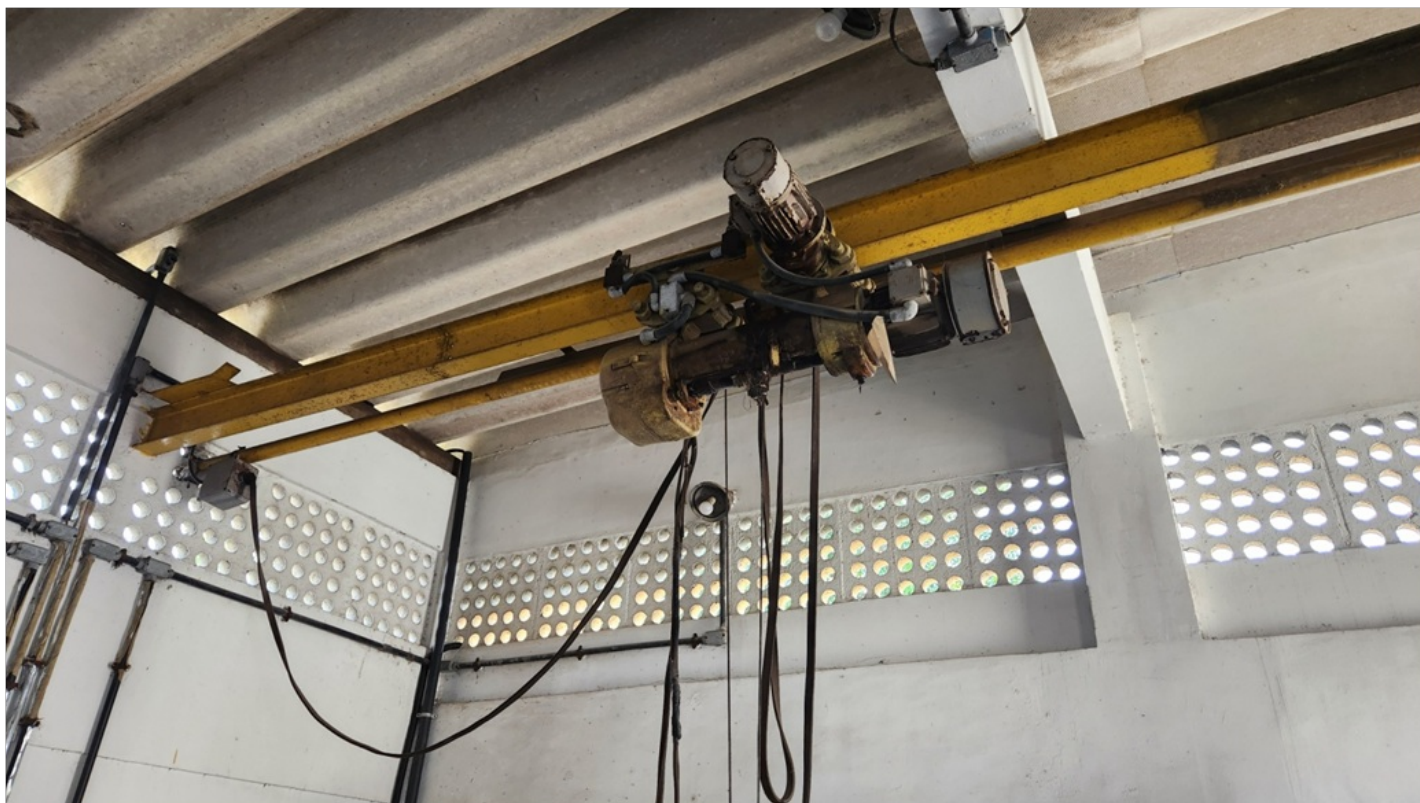
Foto 9 – Ponte rolante motorizada

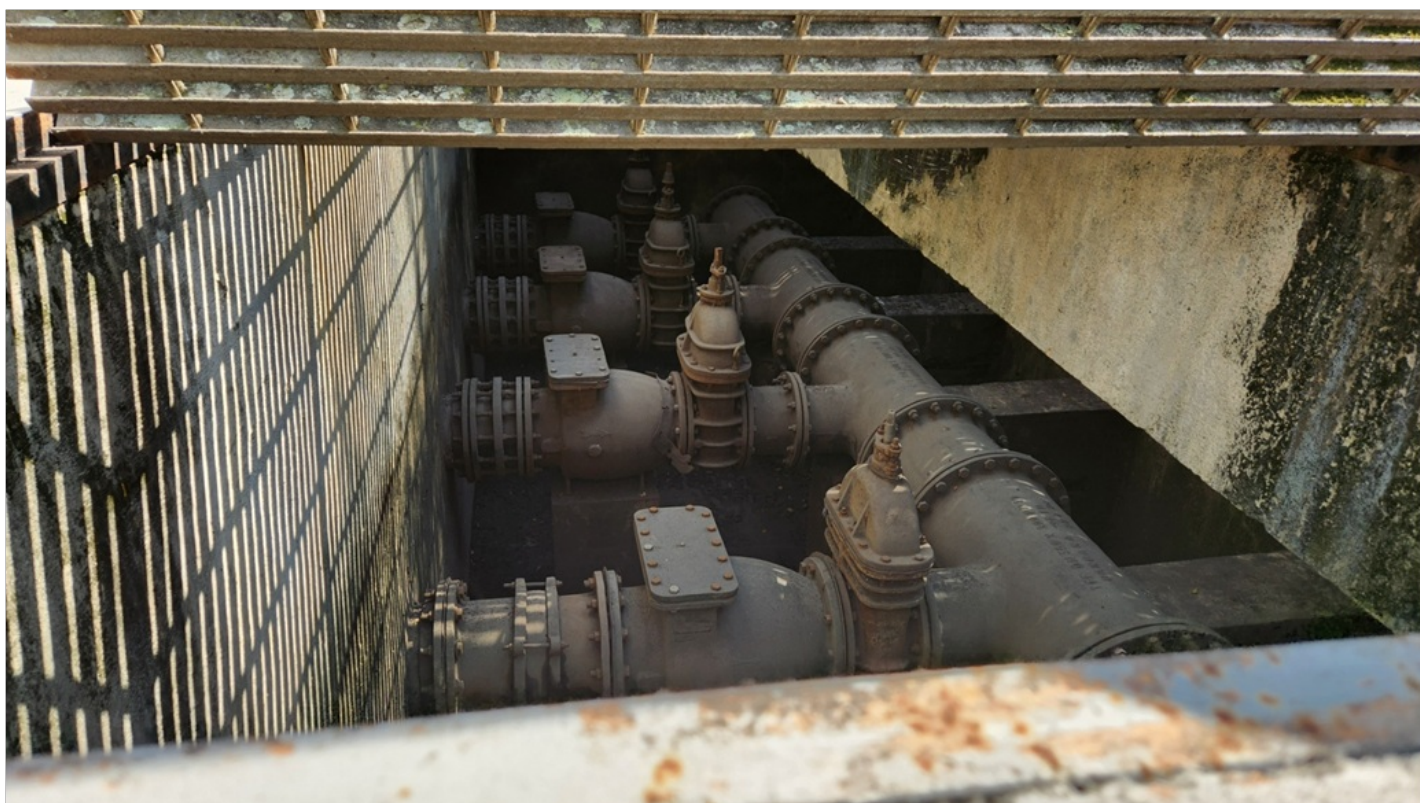
Foto 10 – Barrilete de recalque
