Agência Reguladora de Energia e Saneamento Básico do Estado do Rio de Janeiro

### **RELATÓRIO DE FISCALIZAÇÃO AGENERSA/CASAN Nº 214/2025**

| <b>UNIDADE/OBRA FISCALIZADA</b> | Estação de Tratamento de Esgoto (ETE) Apolo | | |
| <b>PERÍODO DE FISCALIZAÇÃO</b> | 02/06/2025 | | |

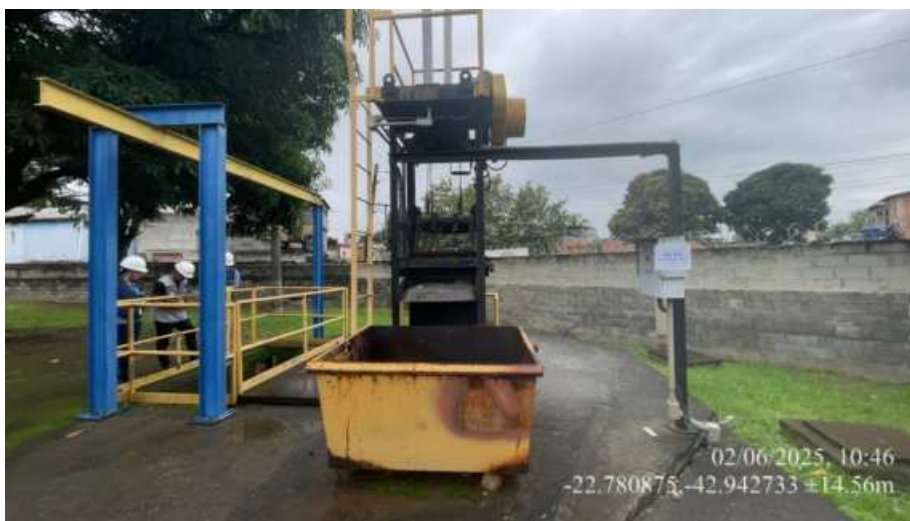
Foto 3 – Gradeamento mecanizado

- Regularizar a operação do sistema de gradeamento mecanizado e do desarenador tipo Dorr–Oliver;
- **Realizar obras corretivas nas estruturas metálicas com sinais de corrosão**, observando as normas técnicas de engenharia aplicáveis e assegurando a integridade física das instalações;
- **Providenciar o reparo e a devida proteção da fiação exposta** nas áreas técnicas, conforme normas da ABNT NBR 5410, mitigando riscos de acidentes operacionais e garantindo a segurança do trabalho;
- Apresentar plano de instalação de gerador de energia elétrica de backup ou medida alternativa para a garantia de continuidade do serviço public essencial de esgotamento sanitário.

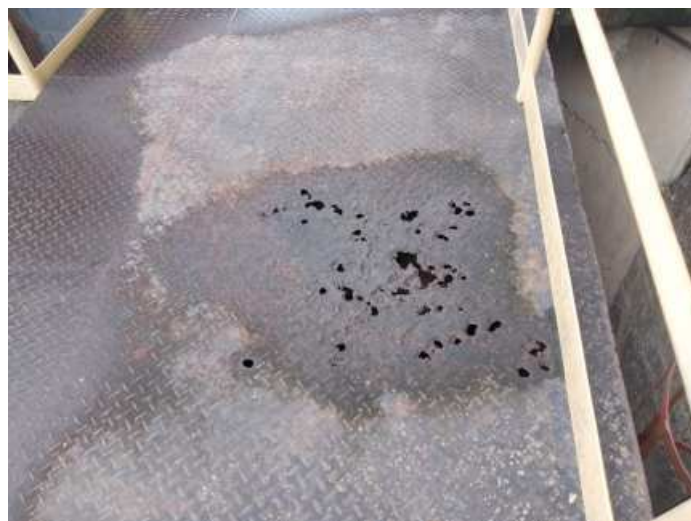
Foto 4 – Estrutura danificada (corrosão)

- Estrutura com pontos evidentes de corrosão, o que representa risco à integridade física das instalações (normas da ABNT aplicáveis à manutenção de instalações industriais ex.: NBR 15575);
- Fiação elétrica exposta, sem proteção, em área operacional, caracterizando risco de acidentes e falha nos sistemas (ABNT NBR 5410 (instalações elétricas de baixa tensão); art. 22 da Lei nº 8.987/1995 (prestação adequada dos serviços);
- Ausência de gerador de energia, essencial para garantir continuidade dos serviços em caso de interrupção de fornecimento externo (art. 6º, §1º da Lei nº 8.987/1995 continuidade e segurança dos serviços).

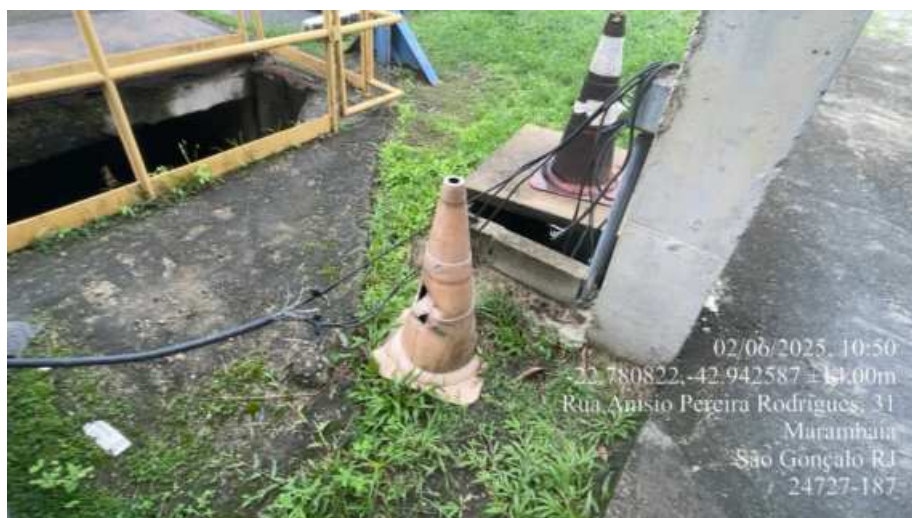
Foto 6 – Fiação exposta

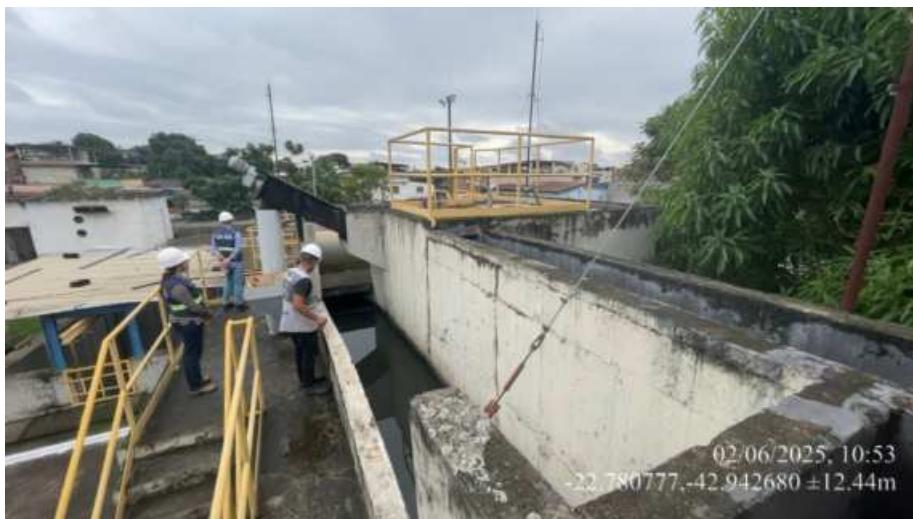
Na sequência, após o recalque, o efluente é direcionado à calha Parshall e, em seguida, à etapa de remoção de areia. O tratamento preliminar da estação é composto por dois desarenadores: um tipo Dorr-Oliver com limpeza mecanizada, atualmente fora de operação, e outro tipo canal, em uso, com profundidade útil de 1,50 m e comprimento de 7,50 m. Este direciona o efluente ao tanque de aeração.

Foto 8 - Desarenador

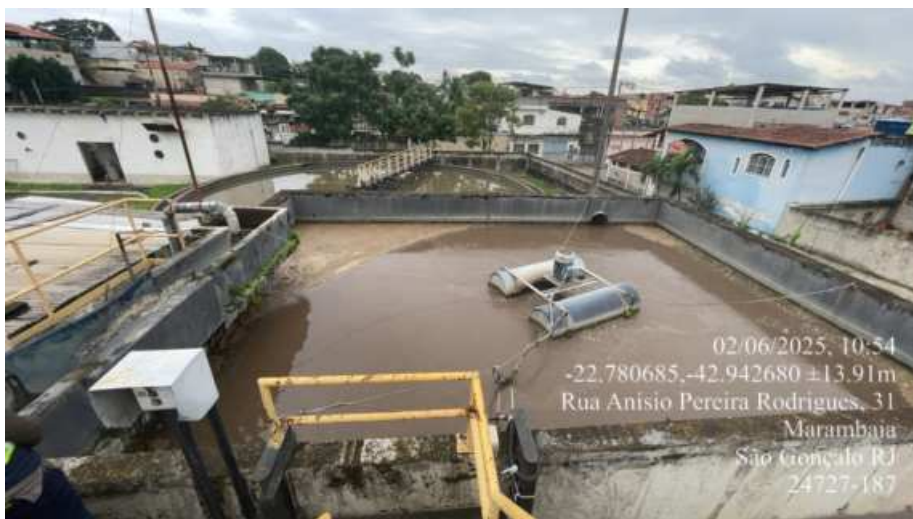
O aerador superficial estava em operação no momento da vistoria e apresentava boas condições de funcionamento, sem exposição visível de ferragens. Contudo, foram observados grumos de lodo flutuante, especialmente perceptíveis na parte superior esquerda do tanque de aeração.

Foto 9 -Tanque de aeração

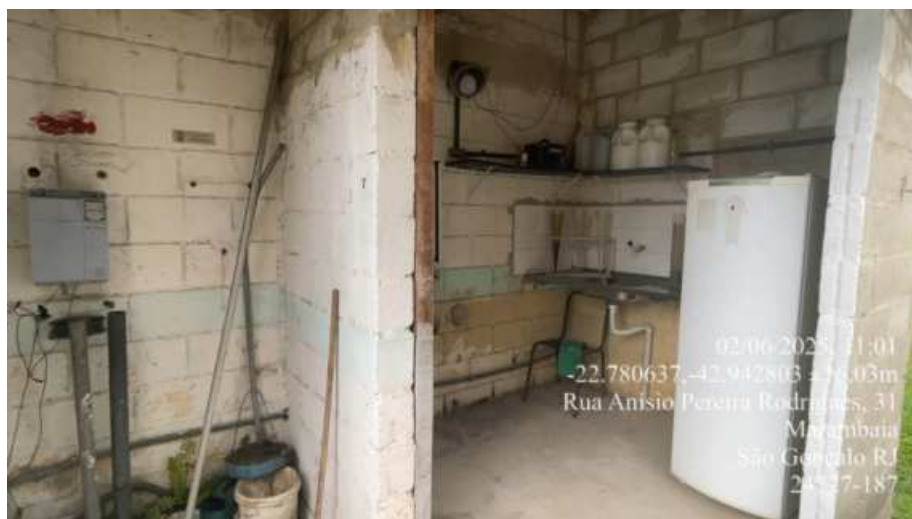
A estação não possui laboratório próprio, contando apenas com uma sala técnica de apoio destinada à realização de análises básicas, como o teste de sedimentação do lodo, cálculo do Índice Volumétrico de Lodo (IVL) e medição de pH. Ressalta-se, ainda, que a unidade não dispõe de gerador de energia elétrica.

Foto 14 – Sala técnica de apoio
