Agência Reguladora de Energia e Saneamento Básico do Estado do Rio de Janeiro

Câmara Técnica de Saneamento

## RELATÓRIO DE FISCALIZAÇÃO - RF/AGENERSA/CASAN Nº 220/2025

| <b>UNIDADE/OBRA FISCALIZADA</b> | Estação Elevatória de Esgoto Bruto (EEEB) Península | | |

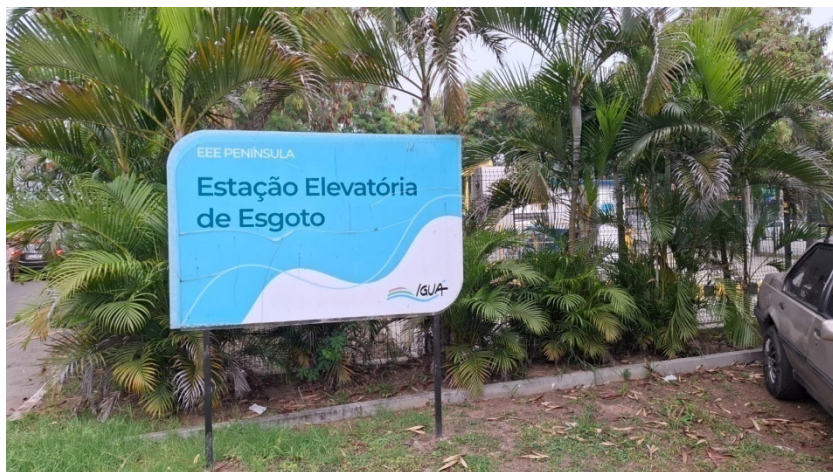
- a EEEB está com identificação, em bom estado de conservação, protegida por grade e com acesso restrito (fotos 1 e 2);

Foto 1 – Identificação da EEEB

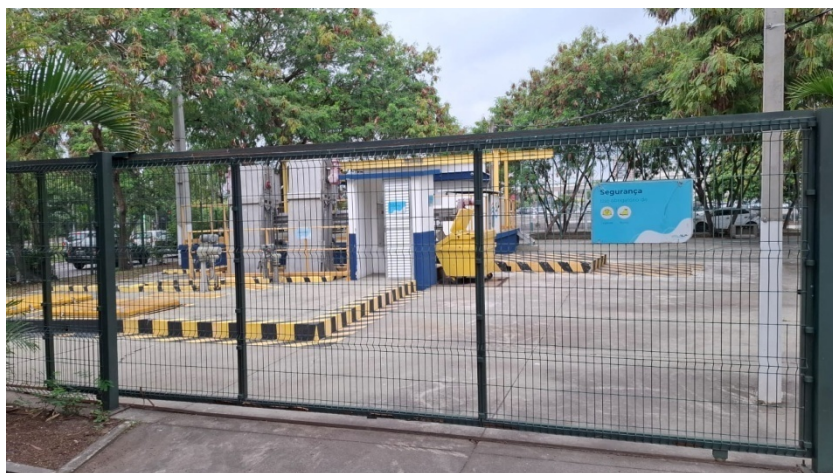
Foto 2 – Grade que protege toda área da EEEB

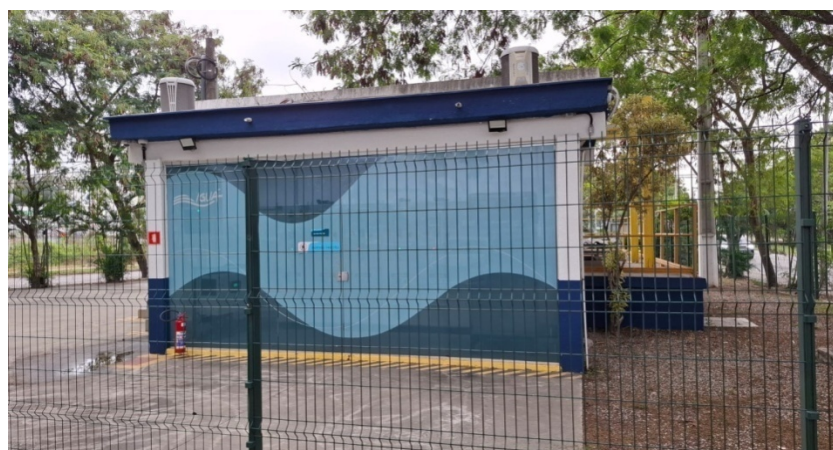
- a EEEB é operada de forma automatizada;
- no momento da fiscalização a EEEB estava operando;
- os painéis de controle da elevatória estão localizados em um abrigo de alvenaria, com pintura recente, com boa iluminação natural e artificial (fotos 3 e 4);

Foto 3 – Abrigo dos painéis de controle da elevatória

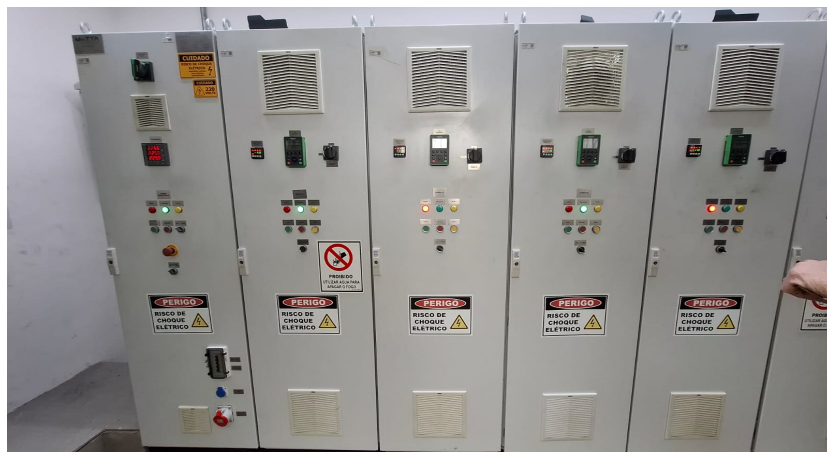
Foto 4 – Paineis elétricos das motobombas

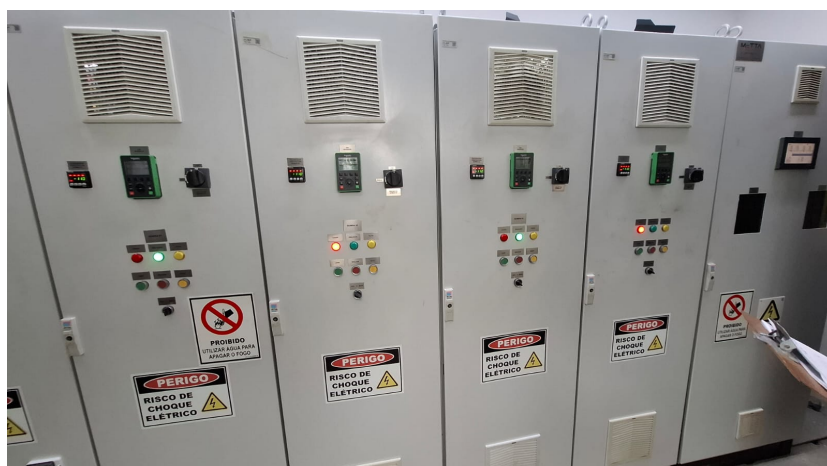
- os painéis elétricos da elevatória tem sinalização de risco de choque elétrico (foto 5);

Foto 5 – Sinalização de risco de choque elétrico

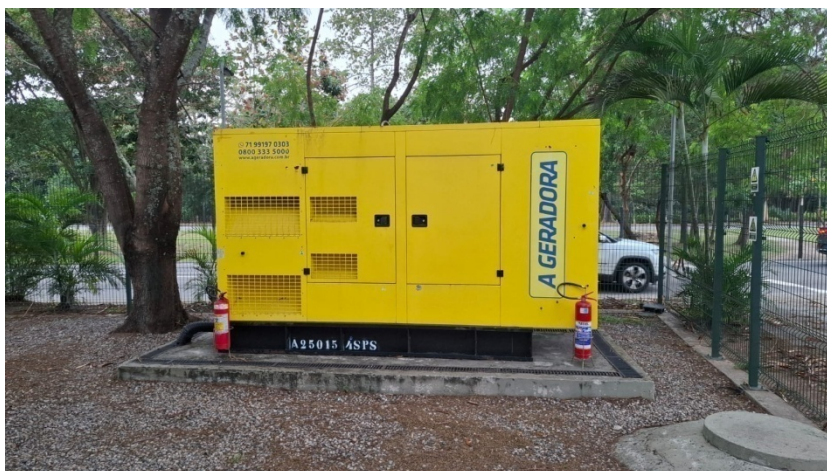
- a EEEB é provida de gerador, com bacia de contenção ao seu redor (foto 6);

Foto 6 – Gerador e bacia de contenção

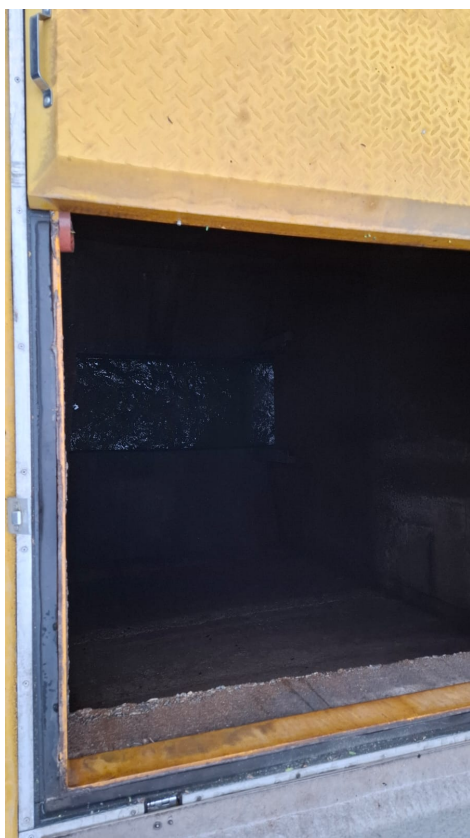
- a caixa receptora do esgoto e os tampões da caixa estão bem conservados (fotos 7 e 8);

Foto 7 – Caixa receptora

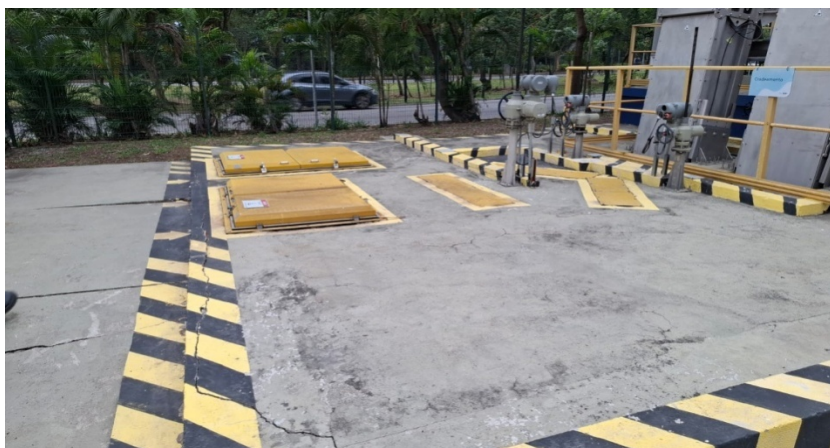
Foto 8 – Tampas da caixa receptora

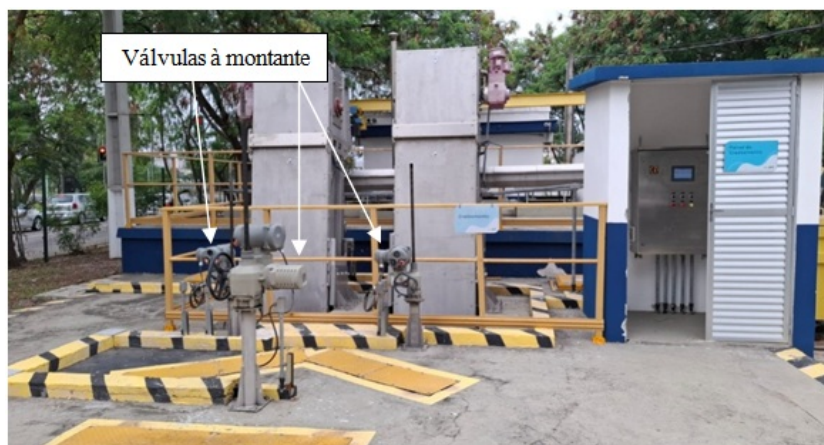
- na caixa receptora do esgoto estão instalados o gradeamento mecânico e as válvulas para fechamento do fluxo à montante e jusante do gradeamento (fotos 9, 10 e 11);

Foto 9 – Válvulas à montante e gradeamento mecânico

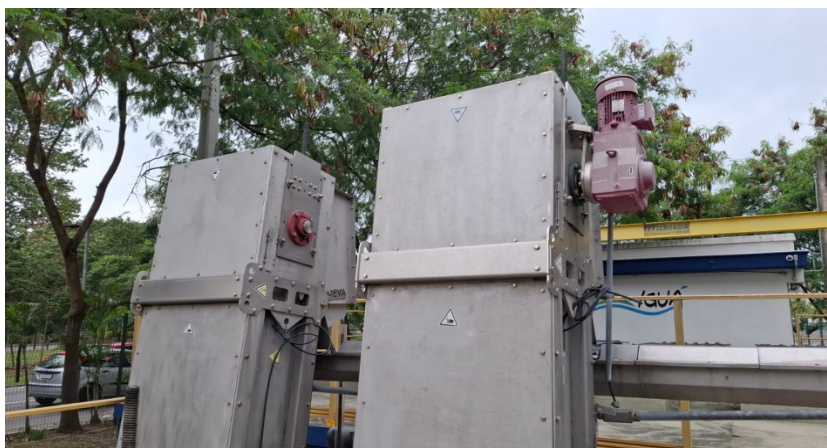
Foto 10 – Gradeamento mecânico

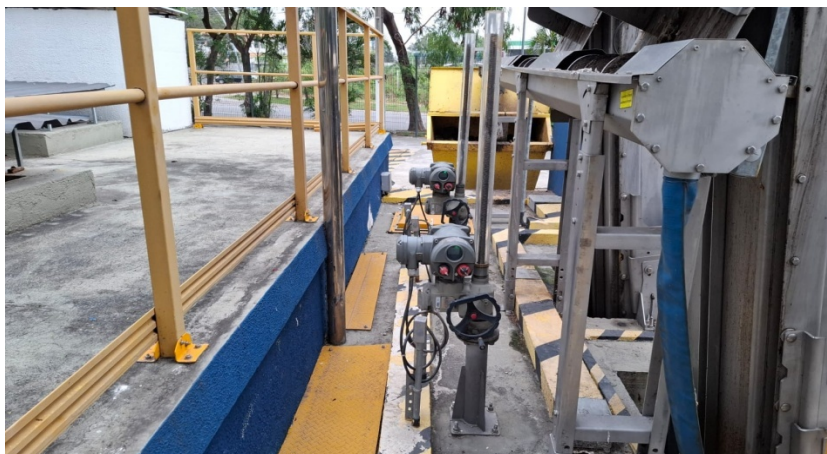
Foto 11 – Válvulas à jusante

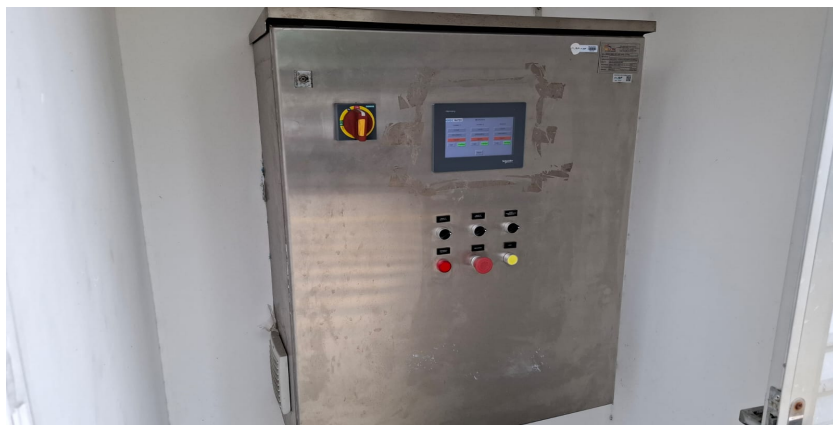
- o painel elétrico do gradeamento está em bom estado de conservação, protegido por um abrigo de alvenaria (fotos 12 e 13);

Foto 12 – Painel elétrico do gradeamento

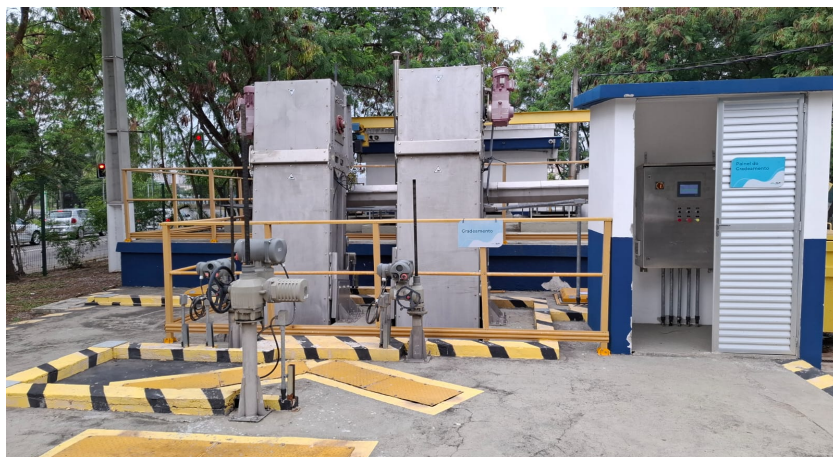
Foto 13 – Abrigo do painel elétrico

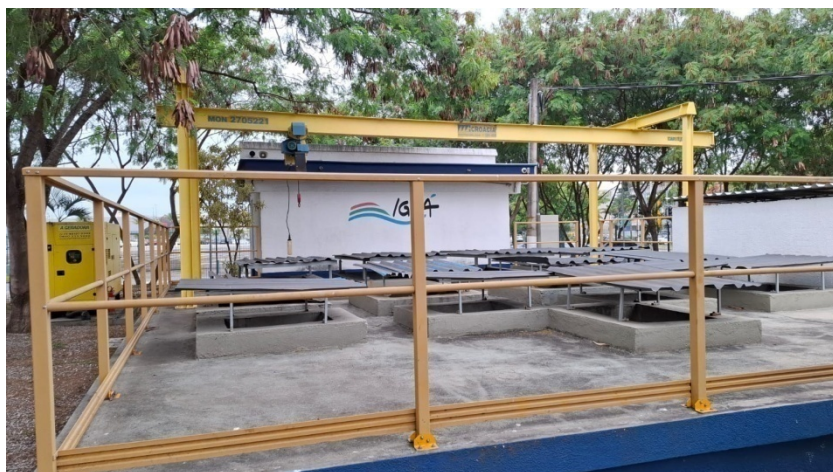
- estão instalados guarda-corpos, em bom estado de conservação (foto 14);

Foto 14 – Guarda corpo

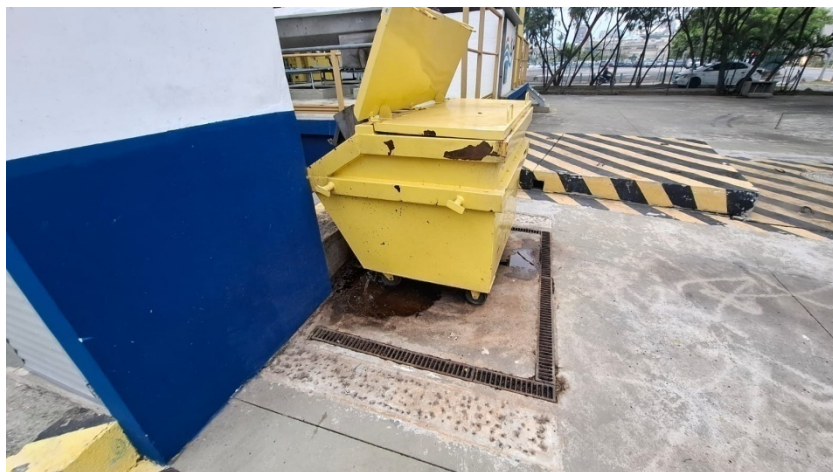
- próximo ao gradeamento mecânico está situada uma caçamba para depósito dos resíduos retidos (fotos 15 e 16);
- em volta da caçamba existe uma bacia de contenção (fotos 15 e 16);

Foto 15 – Caçamba ao lado do gradeamento mecânico

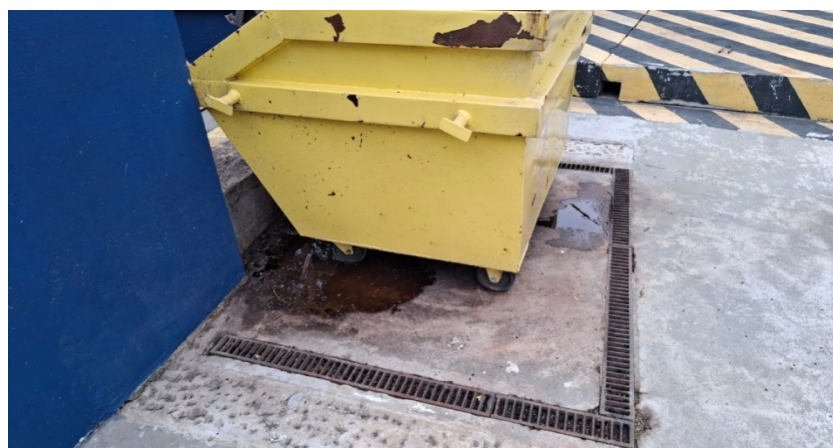
Foto 16 – Bacia de contenção

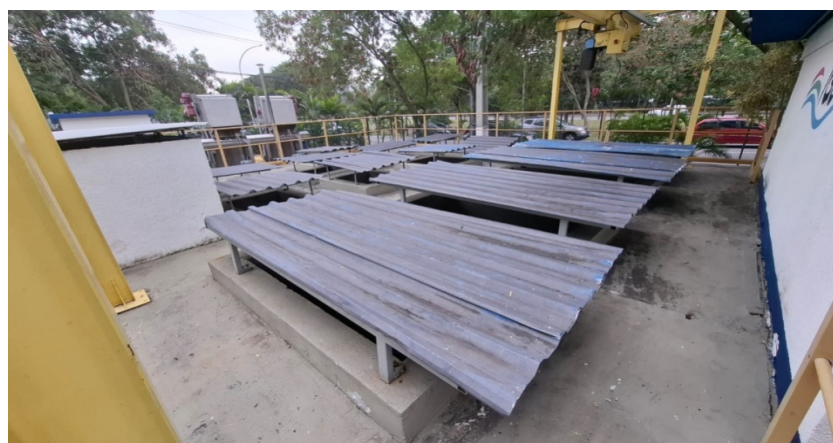
- as aberturas do abrigo das motobombas estão cobertas por telhas (foto 17);

Foto 17 – Telhas cobrindo as aberturas

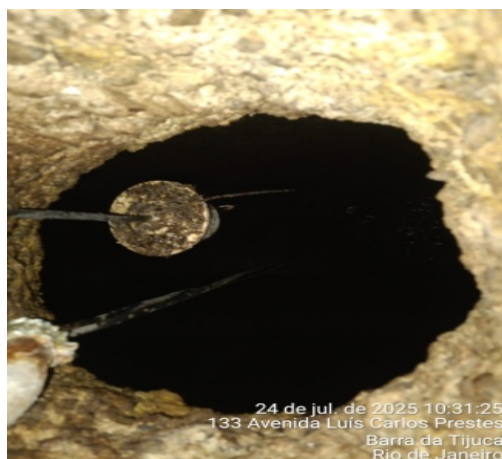
- a EEEB é provida de sensor de nível (foto 18);

Foto 18 – Sensor de nível

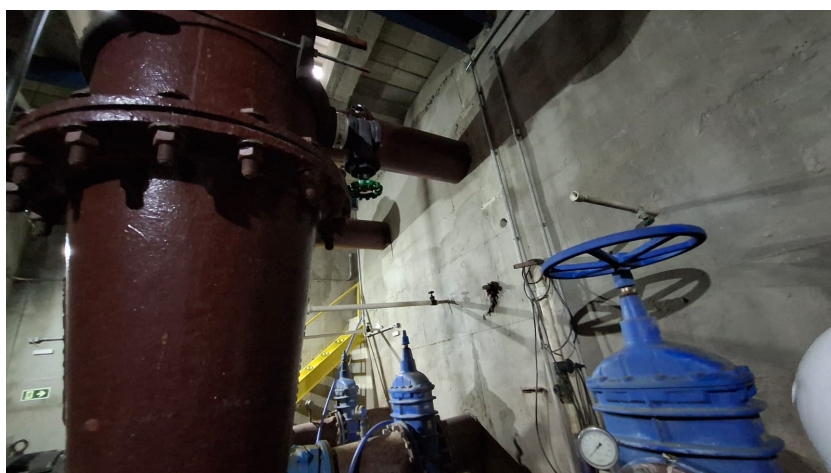
- nas quatro tubulações de sucção estão instaladas válvulas de fechamento (foto 19);

Foto 19 – Válvulas de fechamento

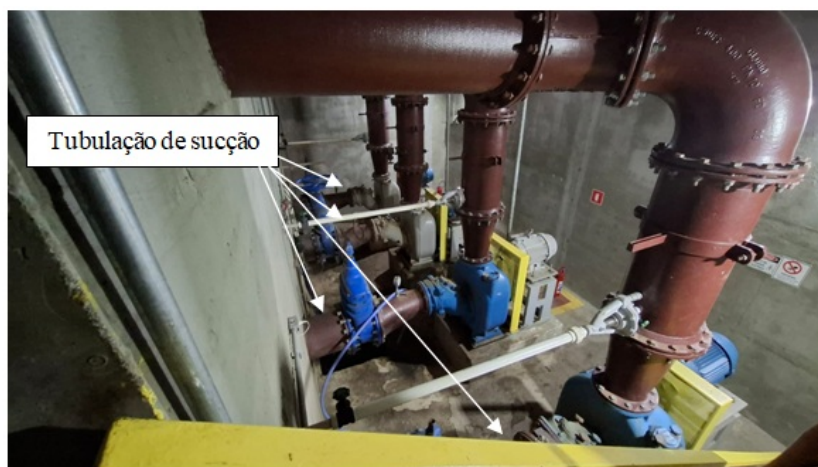
- as tubulações de sucção tem DN 400 mm (foto 20);

Foto 20 – Vista de cima dos quatro grupos

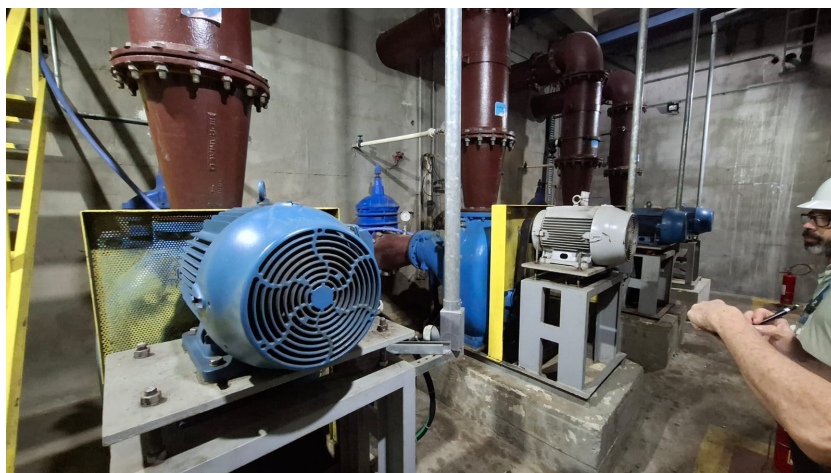
- estão instaladas quatro grupos de motobombas autoescorvantes, de 40 CV cada, em bom estado de conservação (foto 21);

Foto 21 – Quatro grupos de motobombas

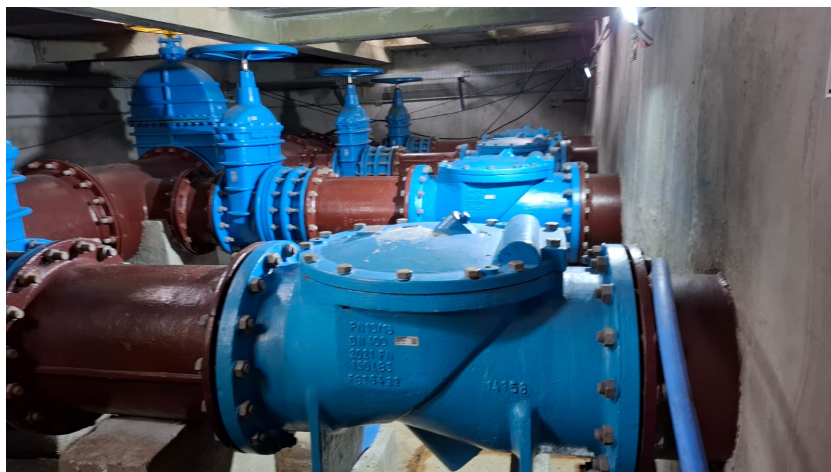
- os equipamentos elétricos dos conjuntos motobombas estão em bom estado de conservação e adequadamente protegidos;
- as tubulações de recalque tem DN 400 mm (foto 22);
- nas quatro tubulações de recalque estão instaladas válvulas de fechamento e retenção (foto 22);
- as tubulações de recalque se unem a uma outra tubulação de DN 600 mm formando um barrilete (foto 22);
- no meio do barrilete está instalada uma válvula de fechamento (foto 22);

Foto 22 – Barrilete, tubulação de recalque, válvulas de fechamento e retenção

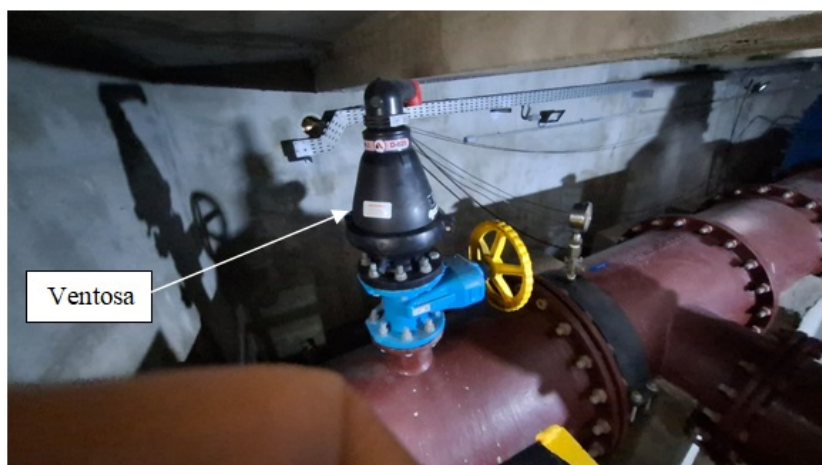
- na saída do barrilete está instalada uma ventosa na geratriz superior, visando expurgar o ar (foto 23);

Foto 23 – Ventosa

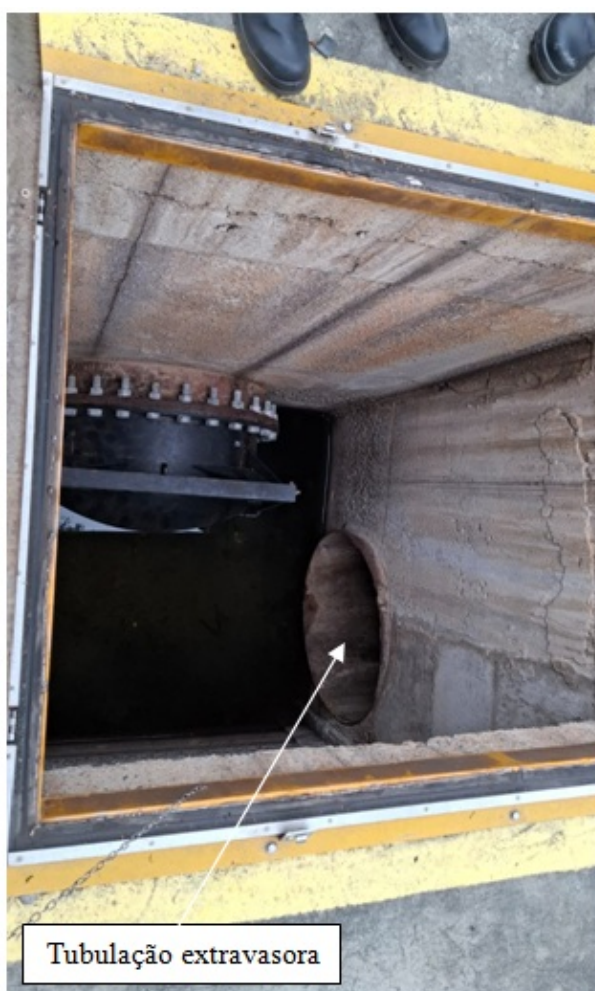
- não existem sinais de vazamentos;
- a unidade é provida de tubulação extravasora na caixa receptora (foto 24);

Foto 24 – Tubulação extravasora

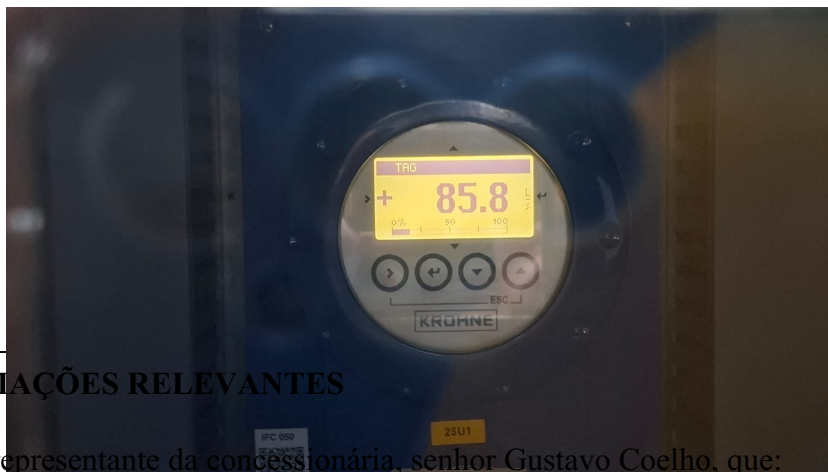
- existe facilidade de realização de trabalhos de manutenção;
- no momento da fiscalização a vazão na EEEB era de 85,8 l/s (foto 25).
