## RELATÓRIO DE FISCALIZAÇÃO AGENERSA/CASAN Nº 221/2024

| Processo: | SEI-480002/005070/2024 | Data | 28/08/2024 |
| Local Fiscalizado | Rua Antonio José Moreira, Rua J, Rua Antônio Ferreira da Luz - Aperibé | | |
| Objeto da Fiscalização | Verificar as não conformidades do Relatório Operacional de 2023 foram solucionadas – Processo SEI-480002/002977/2024 | | |

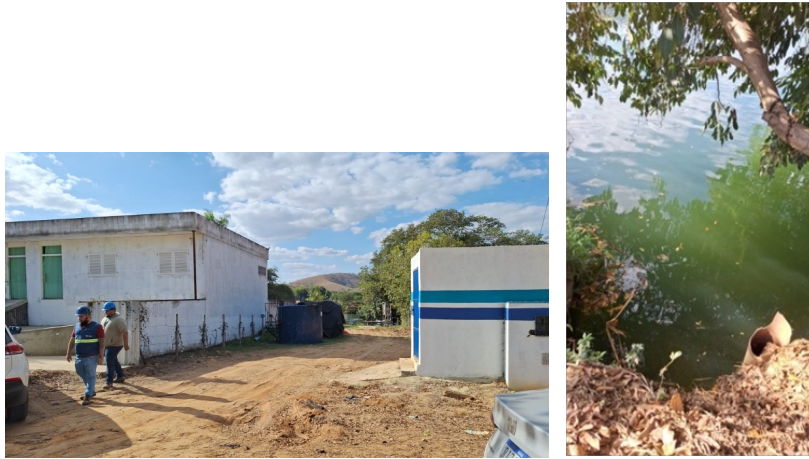
Inicialmente foi vistoriado a ETA Aperibé que operava de forma adequada, ou seja, a Concessionária implantou sistema de dosagem de carvão ativado no recalque da adutora de água bruta. Essa unidade foi programada para entrar em operação toda vez que o manancial estiver com turbidez elevada devido a eutrofização causada pela carga orgânica dos despejos de esgotos e ao ambiente lântico formado pela estiagem.

**Fotos 1 e 2** – Manancial eufotizado e tratamento da água bruta com carvão ativado.

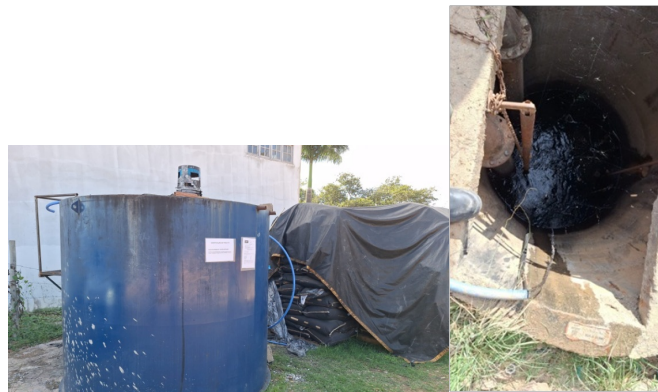
**Fotos 3 e 4** – Dosagem de carvão ativado no tanque e adição de solução na Elevatória de água bruta.

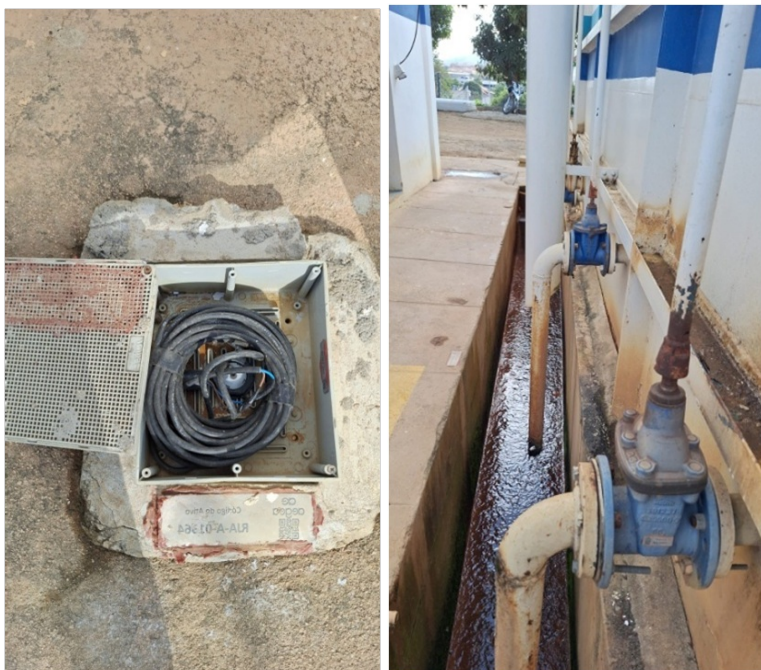
A vistoria ratificou a instalação dos novos equipamentos de dosagem de cloro e sensor eletrônico de nível do reservatório, mas em relação a recuperação da estrutura do primeiro módulo de tratamento, faltou pintura das chapas soldadas onde havia vazamento ou oxidação.

**Fotos 5 e 6** – Sensor eletrônico de nível do reservatório de água tratada, e válvulas de descarga do filtro trocadas.

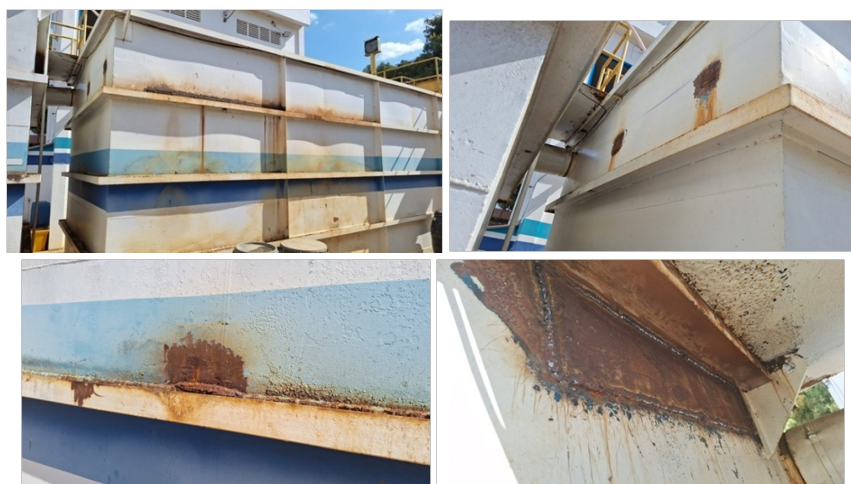
**Fotos 7, 8, 9 e 10** – Reparos na estrutura do 1º módulo de tratamento que carecem de lixamento e pintura anti-corrosiva.

- Ø Pintura do Prédio da EEAT do Funil;
- Ø Pintura com tratamento anti-oxidante no 1º módulo da ETA Aperibé.

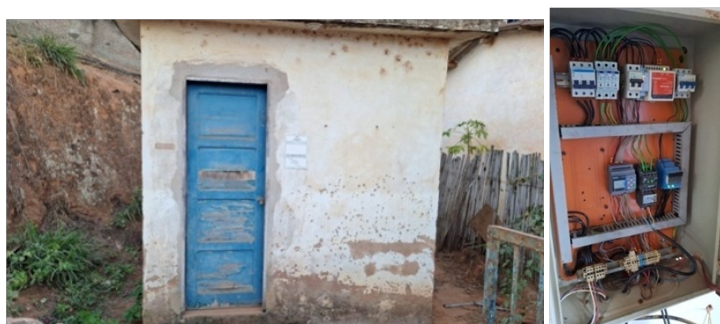
**Fotos 11, 12:** O sistema de bombeamento de Funil foi reformado com a troca do conjunto moto-bomba e troca do quadro de comando, colocação de inversor de frequência, ficando pendentes a reforma do prédio.

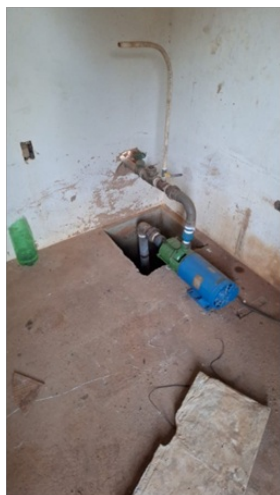
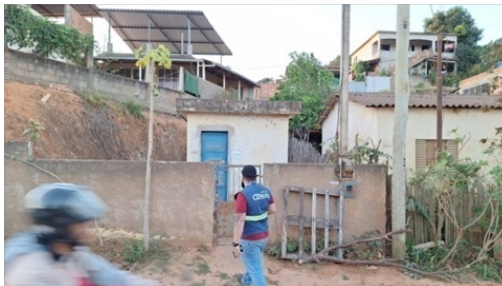
**Fotos 13 E 14** - O sistema de bombeamento de Funil foi reformado com a troca do conjunto moto-bomba e troca do quadro de comando, colocação de inversor de frequência, ficando pendentes a reforma do prédio.

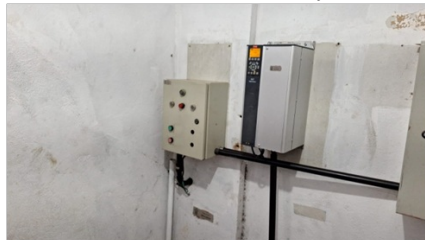
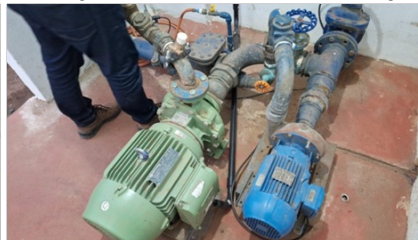
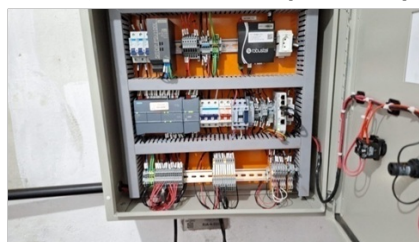
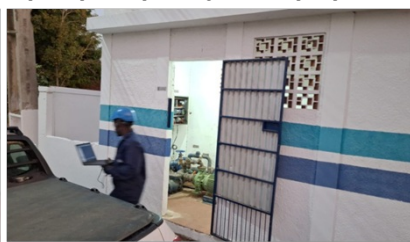
**Foto 15, 16, 17, 18** – Fotos da EEAT de Porto das Barcas, que opera com dois grupos moto-bomba em áreas de influência distintas, assim não possuem grupo reserva para situações de pane. Este sistema recalava de uma pressão de 0,15 mca de retaguarda para 60 mca em tubulação de 75 mm , caracterizando que o sistema recuperou a pressão para transporte de água, mas transporta pouca vazão.

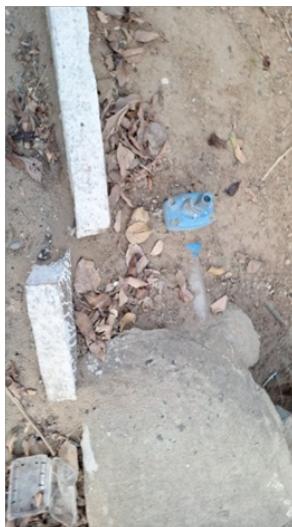
- d) Não foi executada extensão de rede para beneficiar alguns bairros de Aperibé, e sim uma interligação de sistemas com a colocação de uma válvula que opera fechada, sendo aberta quando necessário.
- e) Não foi instalada uma segunda linha de recalque, e sim um segundo grupo moto-bomba para bombeamento de água bruta.

**Foto 19** – Válvula de operação dos sistemas Porto das Barcas e Aperibé.
