Agência Reguladora de Energia e Saneamento Básico do Estado do Rio de Janeiro

## RELATÓRIO DE FISCALIZAÇÃO - RF/AGENERSA/CASAN Nº 221/2025

| <b>UNIDADE/OBRA FISCALIZADA</b> | Estação Elevatória de Esgoto Bruto (EEEB) Lagoa da Barra | | |

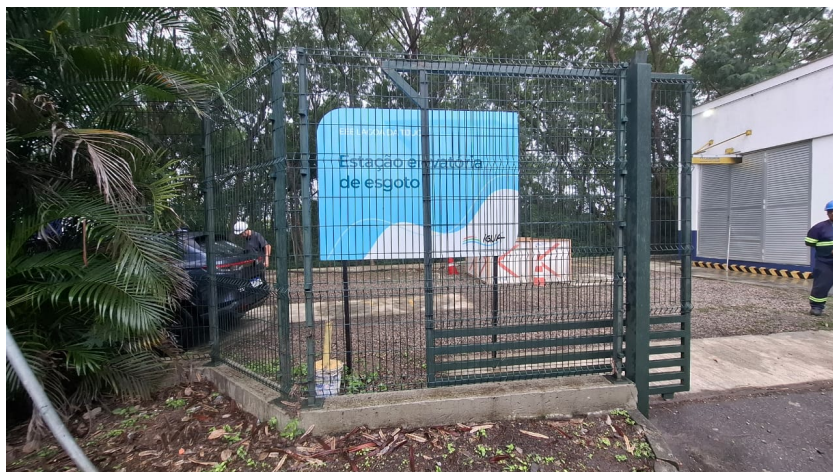
- a EEEB está com identificação, em bom estado de conservação, protegida por grade e com acesso restrito (fotos 1, 2 e 3);

Foto 1 – Identificação da EEEB

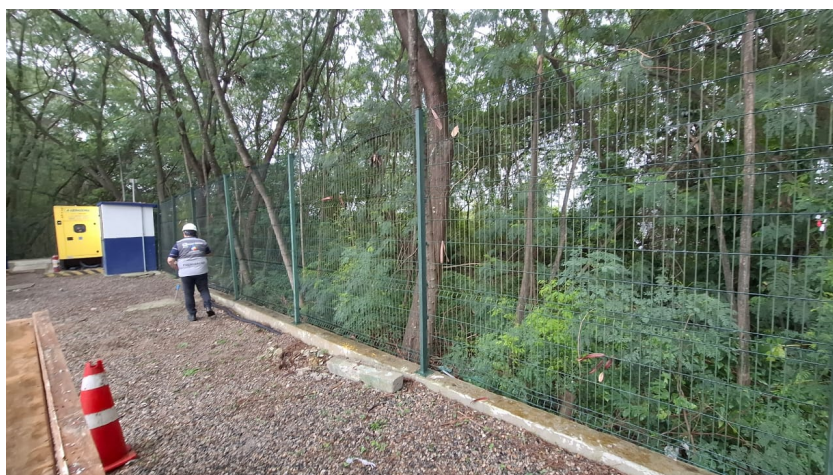
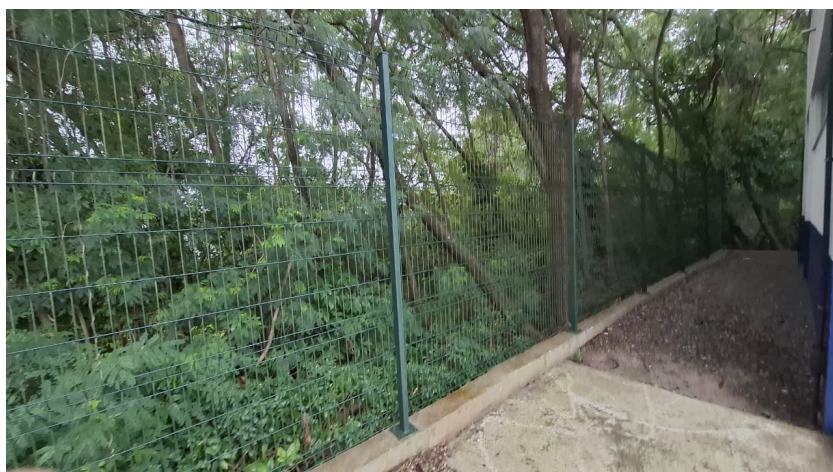
Foto 2 – Grade que protege toda área da EEEB

Foto 3 – Grade que protege toda área da EEEB

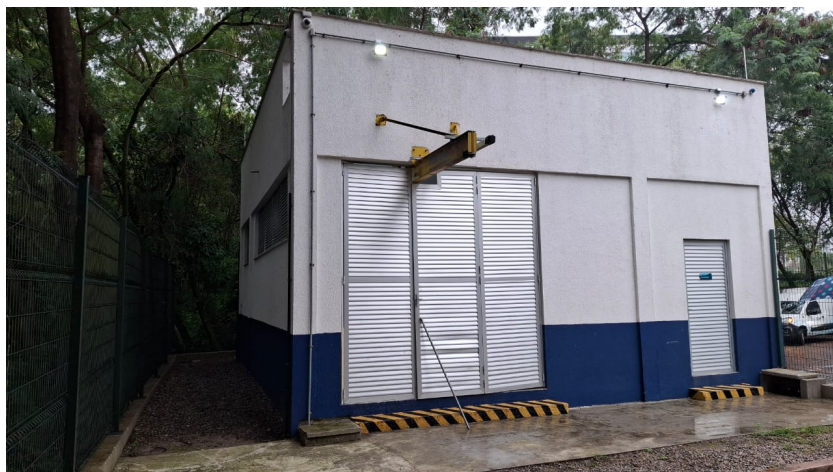
- EEEB é operada de forma automatizada;
- no momento da fiscalização a EEEB estava operando;
- os painéis de controle da elevatória e as motobombas estão localizados em um abrigo de alvenaria, com pintura recente, com boa iluminação natural e artificial (fotos 4 e 5);

Foto 4 – Abrigo dos painéis de controle da elevatória e das motobombas

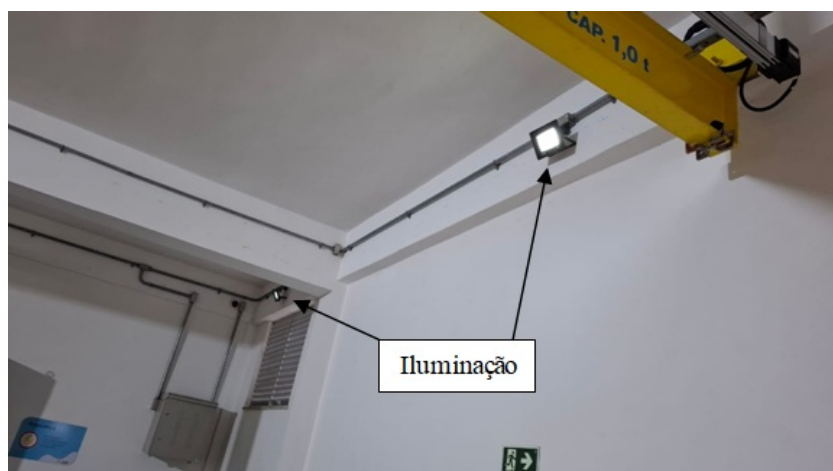
Foto 5 – Iluminação artificial

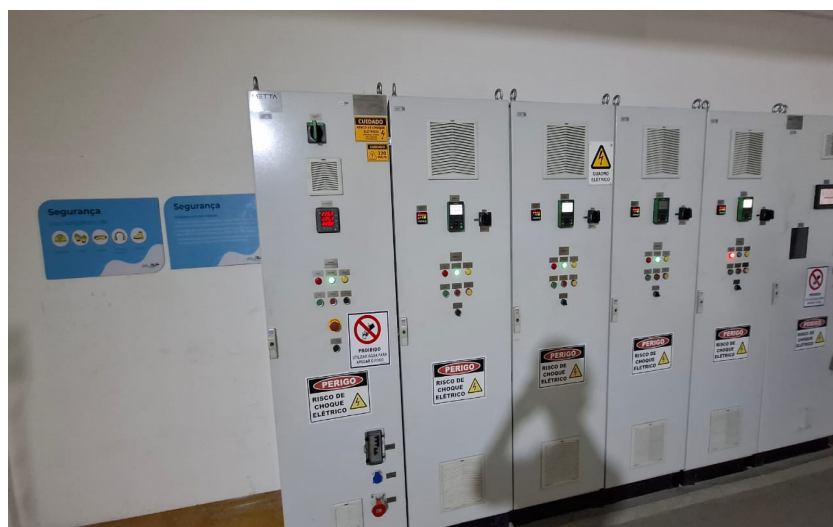
- os painéis elétricos da elevatória tem sinalização de risco de choque elétrico (foto 6);

Foto 6 – Sinalização de risco de choque elétrico

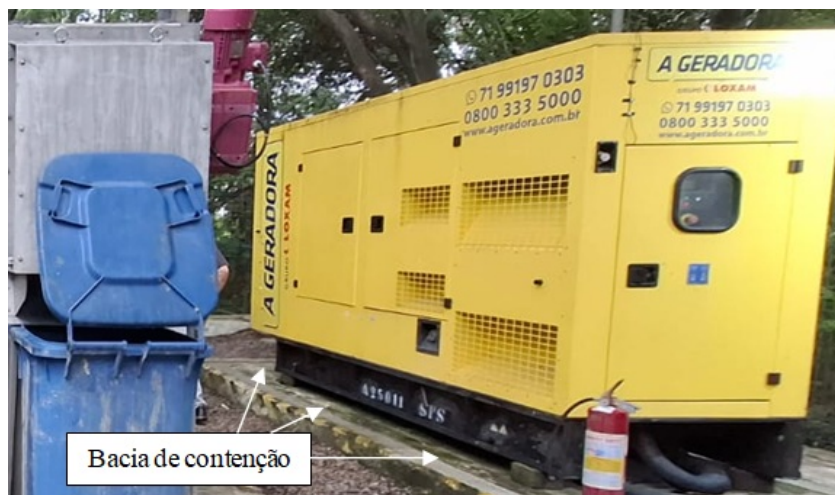
- a EEEB é provida de gerador, com bacia de contenção ao seu redor (fotos 7 e 8);

Foto 7 – Gerador e bacia de contenção

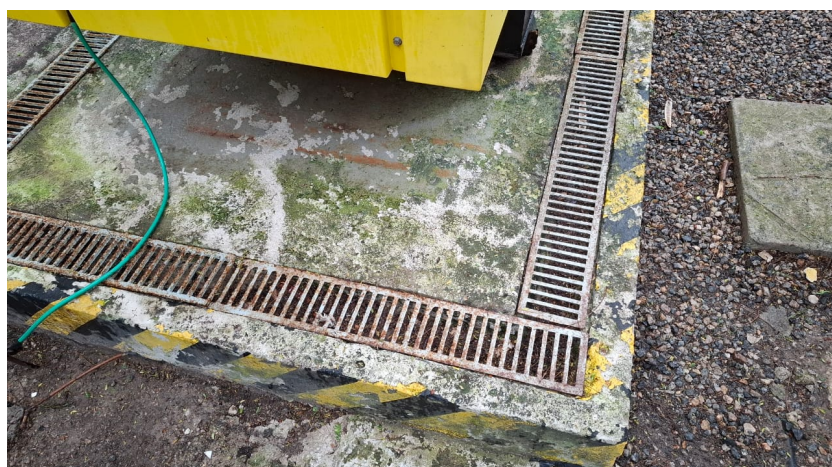
Foto 8 – Bacia de contenção

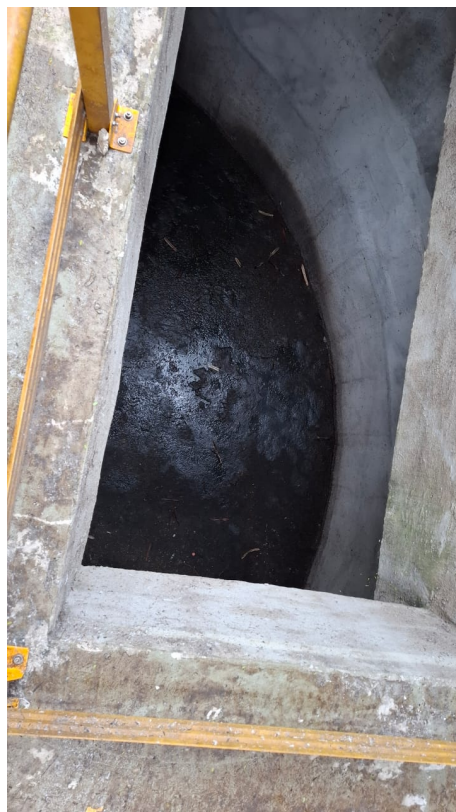
- a caixa receptora do esgoto está bem conservada e parte dela é cercada por guarda corpo em bom estado de conservação (fotos 9 e 10);

Foto 9 – Caixa receptora com guarda corpo

- instalação de tampa no poço de sucção;
- instalação de guarda corpo próximo a caixa receptora;
- colocação de sinalização de risco de choque elétrico no painel do gradeamento mecânico.

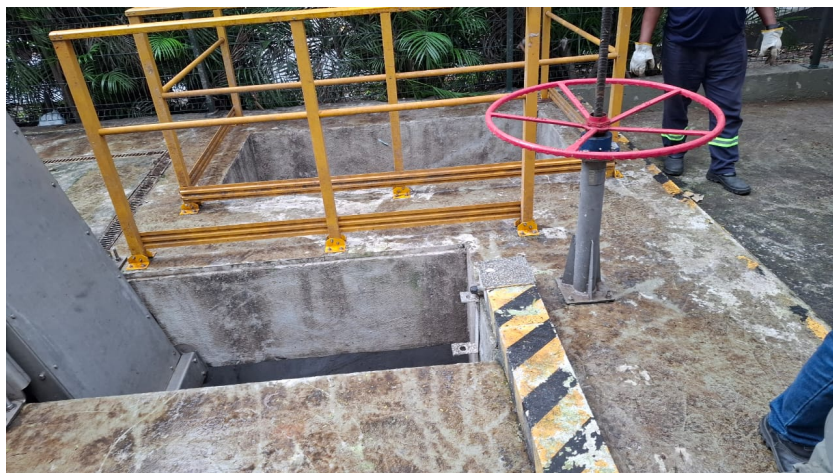
Foto 10 – Caixa receptora com parte do guarda corpo

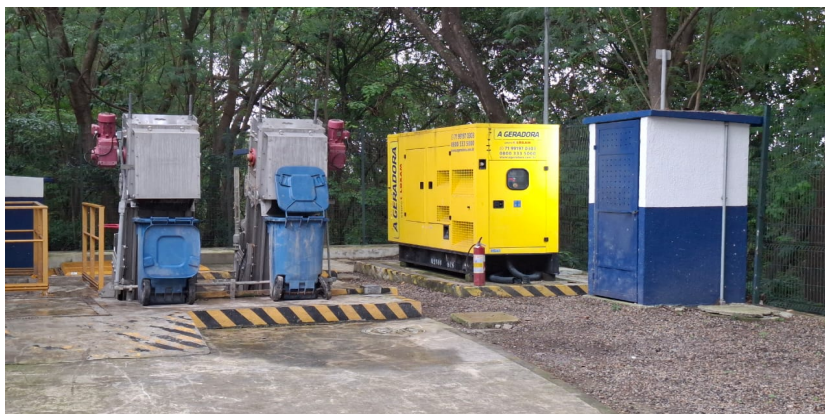
- na caixa receptora do esgoto estão instalados dois gradeamentos mecânicos com duas caçambas para recolhimento dos resíduos retidos (foto 11);

Foto 11 – Gradeamentos mecânicos

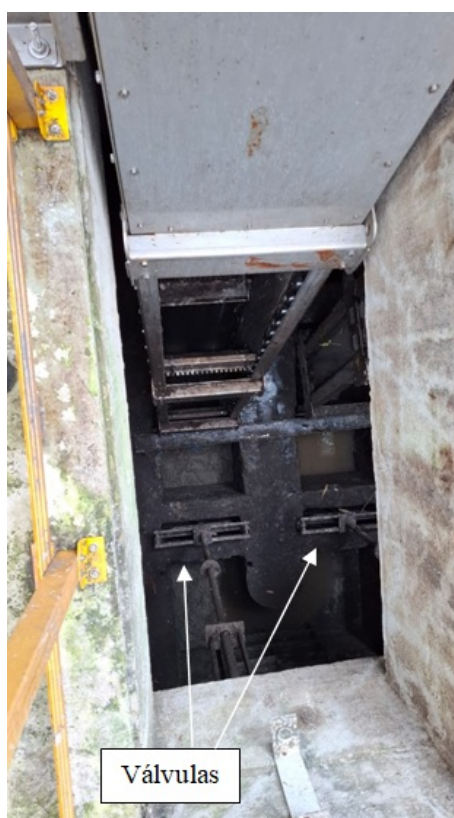
- pode ser encontrada na caixa receptora, à montante, três válvulas de fechamento do fluxo de esgoto, sendo uma geral e duas válvulas para cada gradeamento (foto 12);

Foto 12 – Válvulas para fechamento à montante

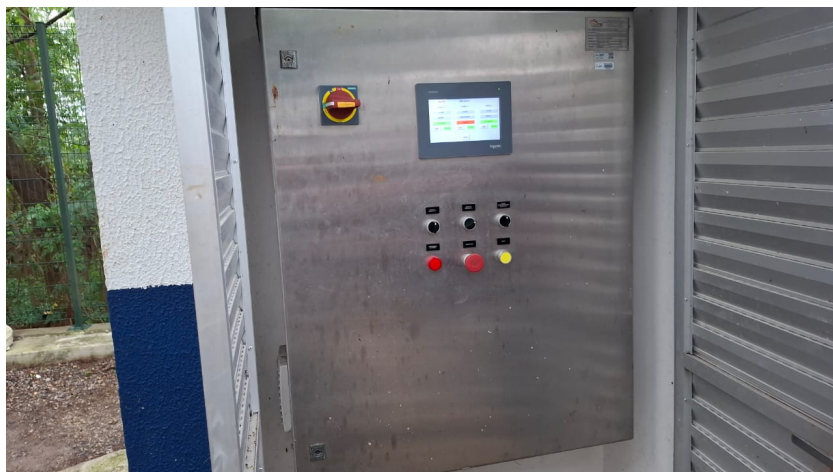
- o painel elétrico do gradeamento está em bom estado de conservação, protegido por um abrigo de alvenaria, mas sem a sinalização de risco de choque elétrico (fotos 13 e 14);

Foto 13 – Painelelétrico do gradeamento

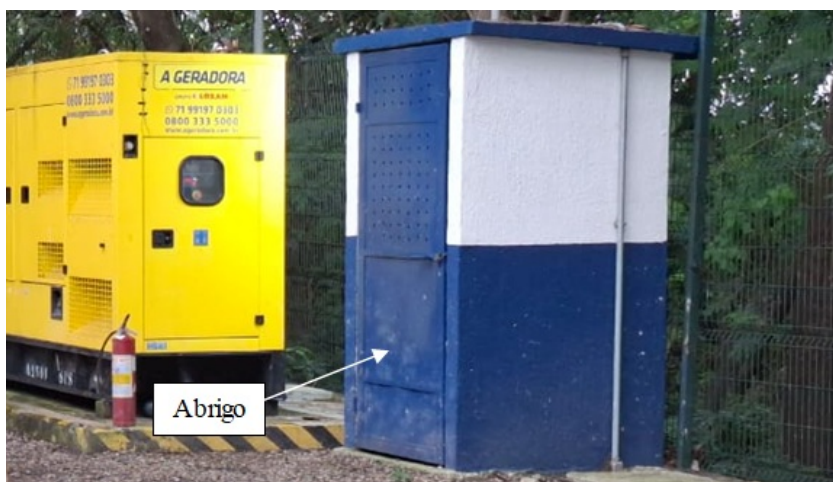
Foto 14 – Abrigo do painelelétrico do gradeamento

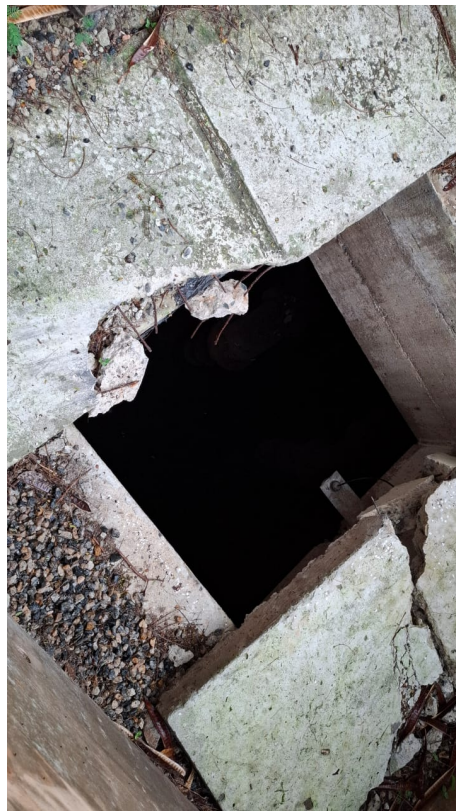
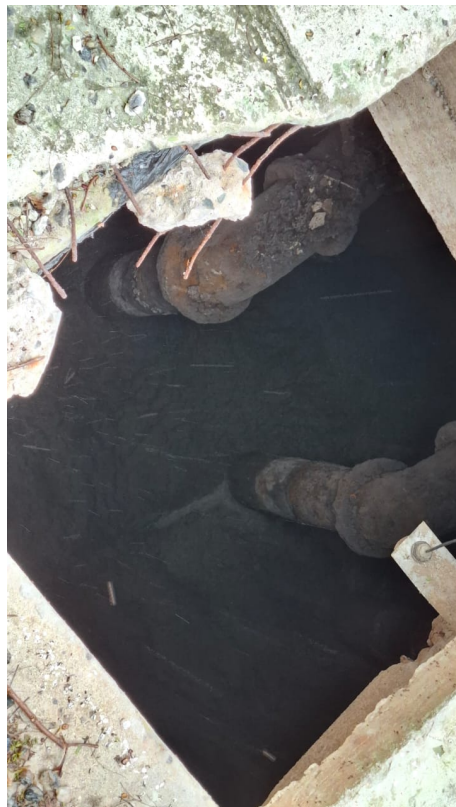
- a tampa do poço de sucção está quebrada, mas o local está isolado (fotos 15, 16 e 17);

Foto 15 – Tampa quebrada

Foto 16 – Tampa quebrada

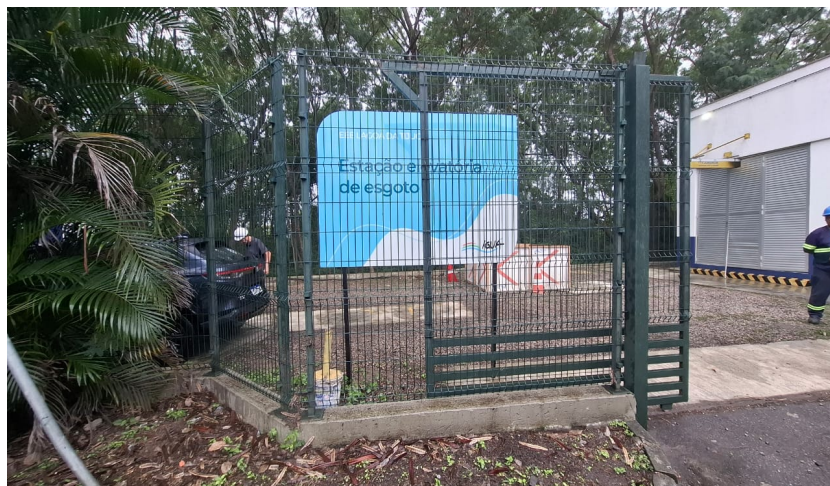
Foto 17 – Isolamento do local

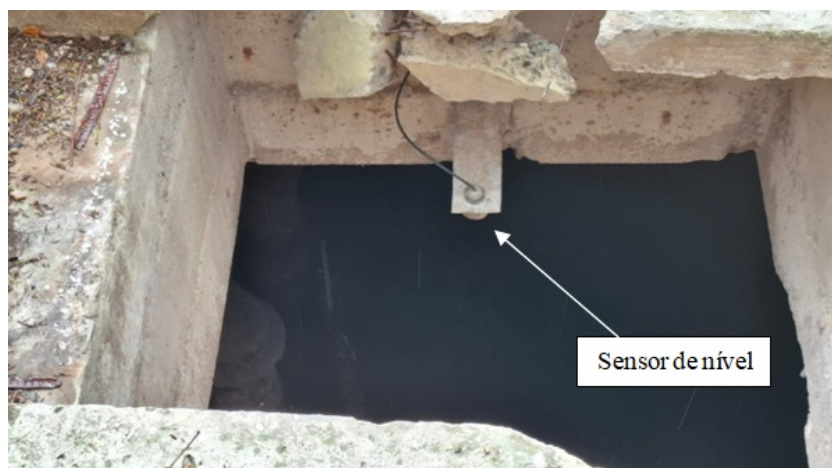
- no poço de sucção está instalado um sensor de nível (foto 18);

Foto 18 – Sensor de nível

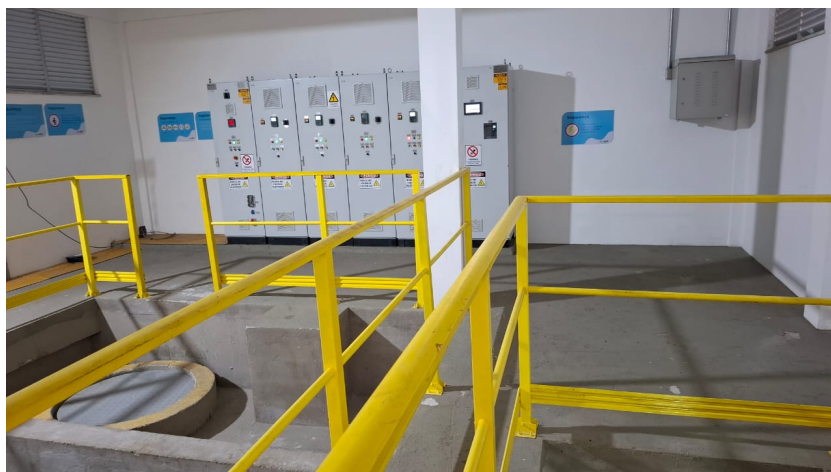
- no abrigo das motobombas e dos painéis elétricos da elebatória estão instalados guarda-corpos, em bom estado de conservação (foto 19);

Foto 19 – Guarda-corpos

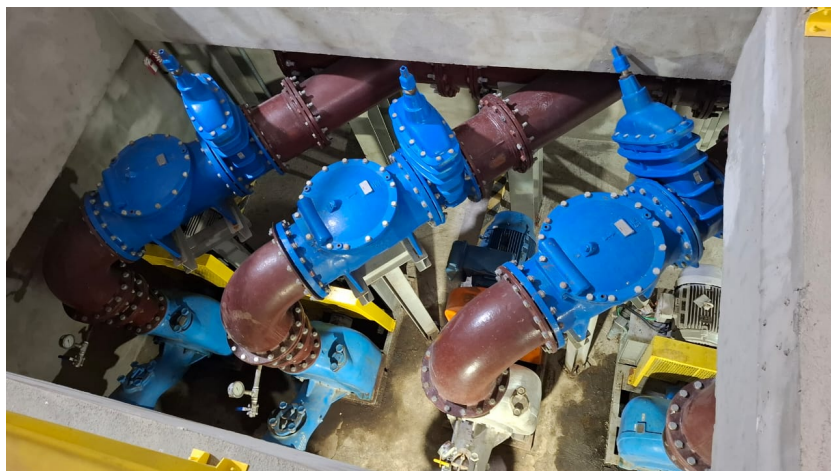
- a elevatória é composta de quatro grupos de motobombas autoeskorvantes, de 40 CV cada, em bom estado de conservação (foto 20);
- em cada uma das quatro tubulações de recalque estão instaladas uma válvula de retenção e uma válvula de fechamento (foto 20);

Foto 20 – Motobombas e válvulas

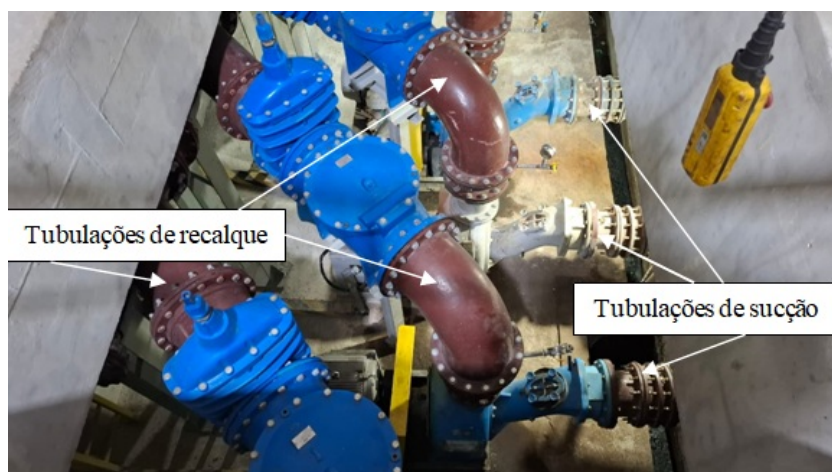
- as tubulações de recalque tem diâmetro de 400 mm cada, e as tubulações de sucção 300 mm cada (foto 21);

Foto 21 – Tubulações de recalque e sucção

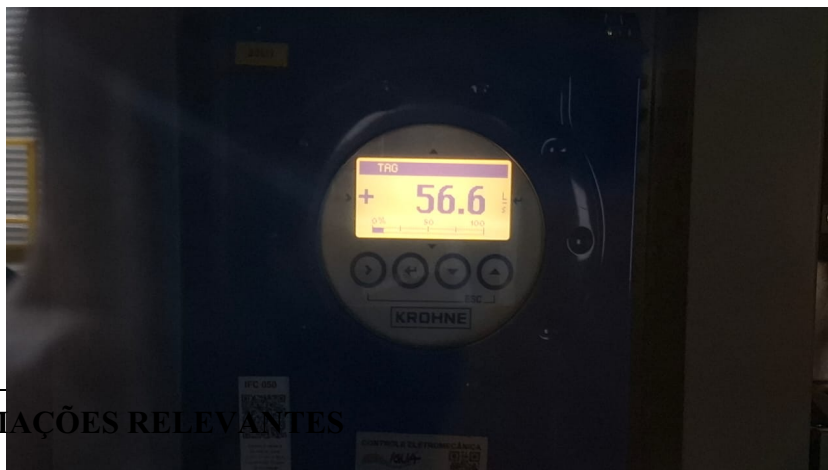
- os equipamentos elétricos dos conjuntos motobombas estão em bom estado de conservação e adequadamente protegidos;
- as tubulações de recalque se unem a uma outra tubulação de DN 600 mm formando um barrilete;
- não existem sinais de vazamentos;
- a unidade é provida de tubulação extravasora;
- existe facilidade de realização de trabalhos de manutenção;
- no momento da fiscalização a vazão na EEEB era de 56,6 l/s (foto 22).

Foi informado pelo representante da concessionária, senhor Gustavo Coelho, que:  
Foto 22 – Vazão da EEEB
