Agência Reguladora de Energia e Saneamento Básico do Estado do Rio de Janeiro

## RELATÓRIO DE FISCALIZAÇÃO

| <b>UNIDADE/OBRA FISCALIZADA</b> | Estação Elevatória de Esgoto Bruto (EEEB) Eugênio Macedo | | |
| <b>PERÍODO DE FISCALIZAÇÃO</b> | 24/07/2025 | | |

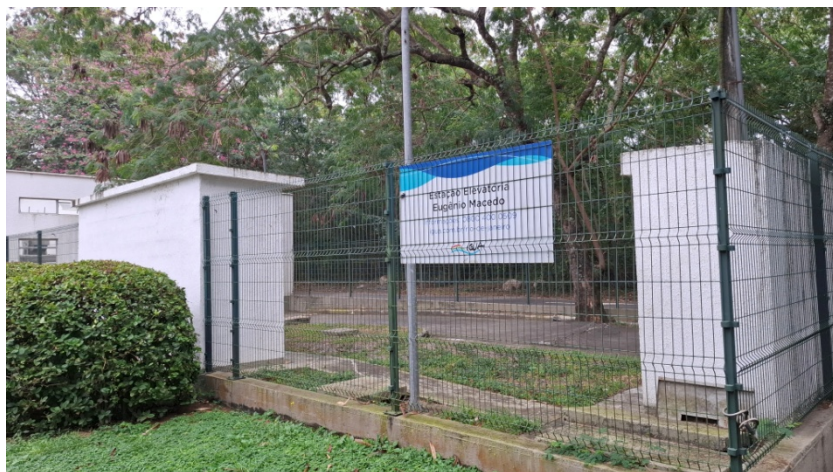
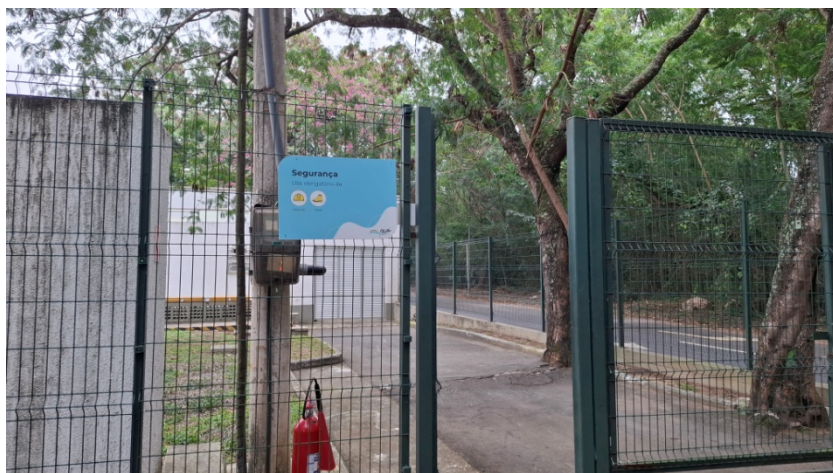
- a EEEB está com identificação, em bom estado de conservação, protegida por grade e com acesso restrito (fotos 1 e 2);
- existe facilidade de realização de trabalhos de manutenção (fotos 1 e 2);

Foto 1 – Identificação e grade de proteção da EEEB

Foto 2 – Grade e portão de acesso com retrição

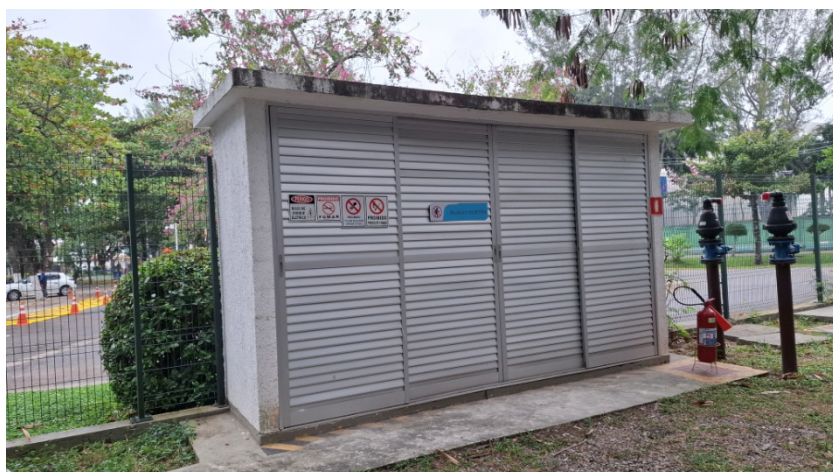
- a EEEB é operada de forma automatizada;
- no momento da fiscalização a EEEB estava operando;
- os painéis de controle da elevatória estão localizados em um abrigo de alvenaria com pintura desgastada (foto 3);

Foto 3 – Abrigo dos painéis de controle da elevatória

Recomenda-se pintar os abrigos de alvenaria dos painéis da elevatória e do gradeamento.

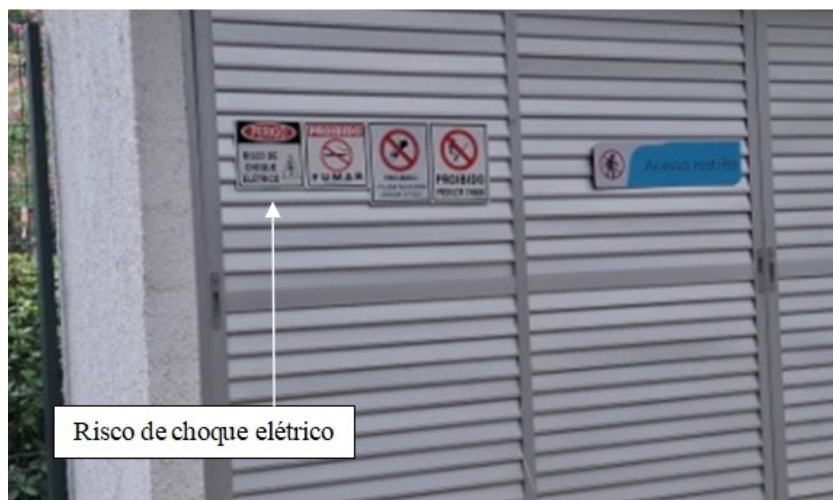
- na porta do abrigo de alvenaria estão fixadas sinalizações de advertência, como risco de choque elétrico (foto 4);

Foto 4 – Sinalizações de advertência

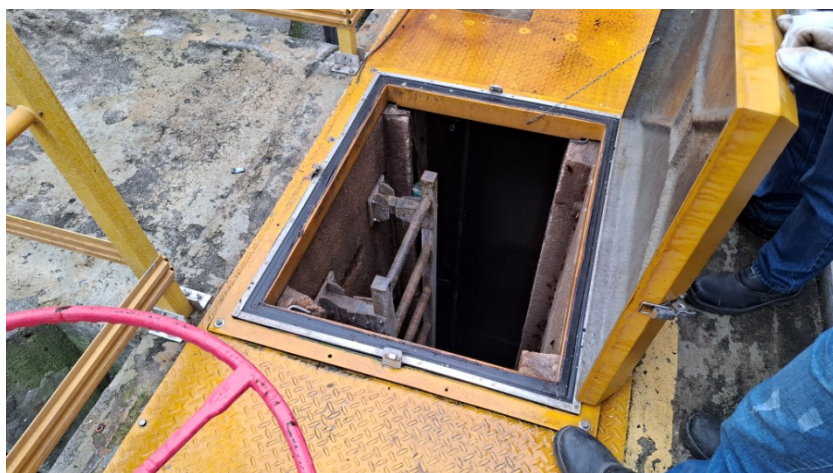
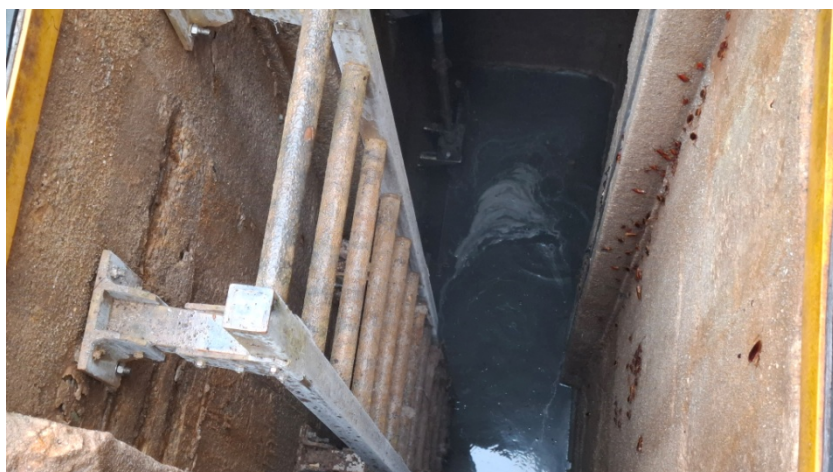
- a EEEB não é provida de gerador;
- a caixa receptora do esgoto e o tampão da caixa estão bem conservados (fotos 5 e 6);

Foto 5 – Tampão da caixa receptora

Foto 6 – Interior da caixa receptora

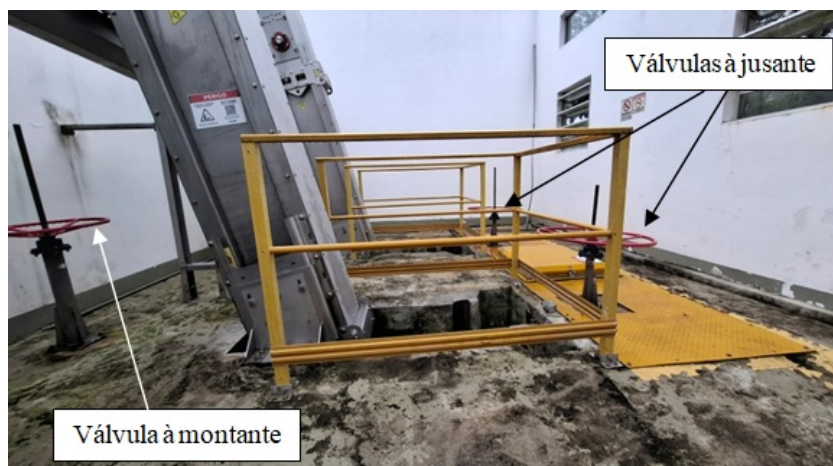
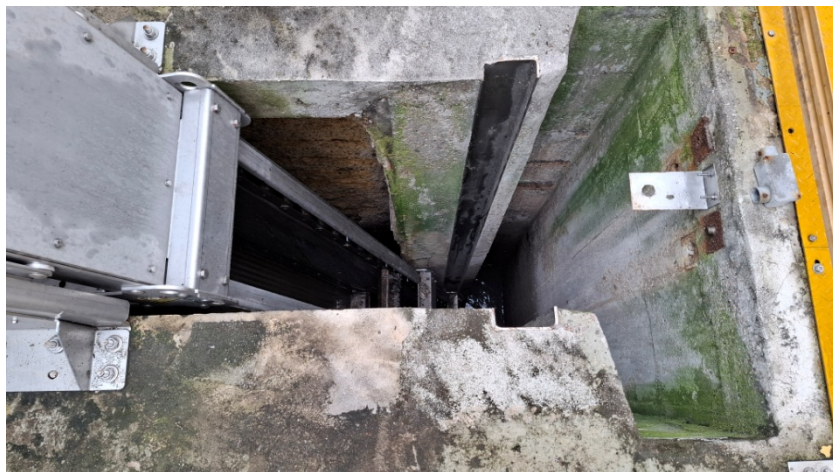
- na caixa receptora do esgoto estão instalados dois gradeamentos mecânicos e as válvulas para fechamento do fluxo à montante e jusante do gradeamento (foto 7 e 8);

Foto 7 – Gradeamentos mecânicos e válvulas à montante e jusante

Foto 8 – Gradeamento mecânico

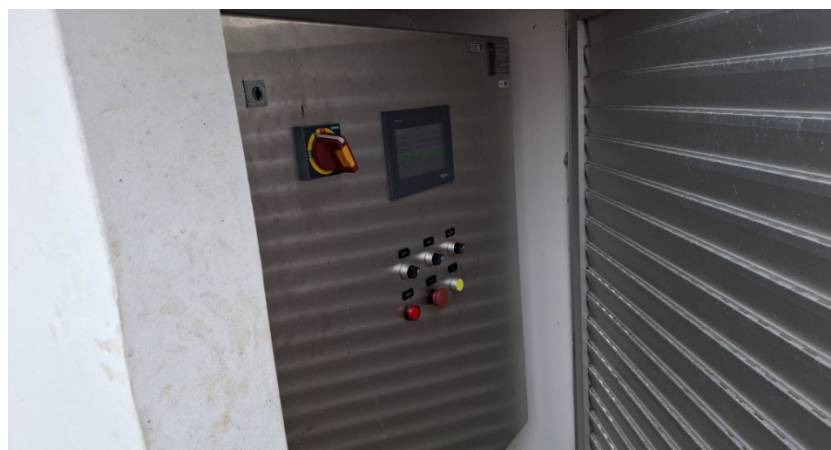
- o painel elétrico do gradeamento está em bom estado de conservação, protegido por um abrigo de alvenaria (fotos 9 e 10);
- o abrigo de alvenaria está com sinalização de advertência, mas com pintura desgastada (foto 10);

Foto 9 – Painel elétrico do gradeamento

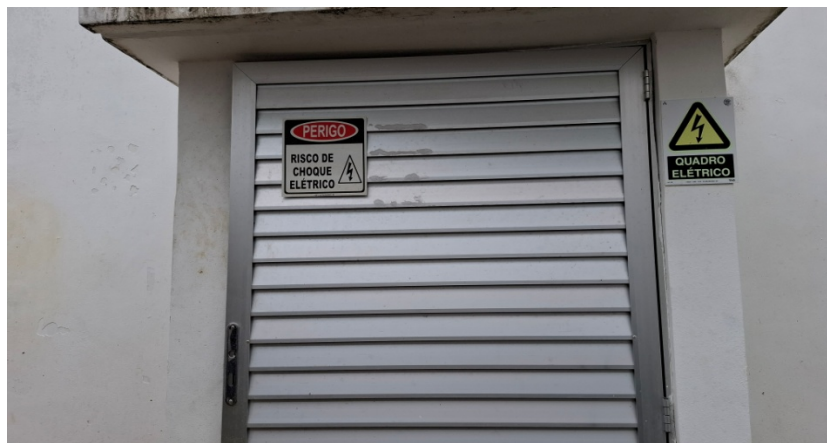
Foto 10 – Abrigo de alvenaria do painel elétrico do gradeamento

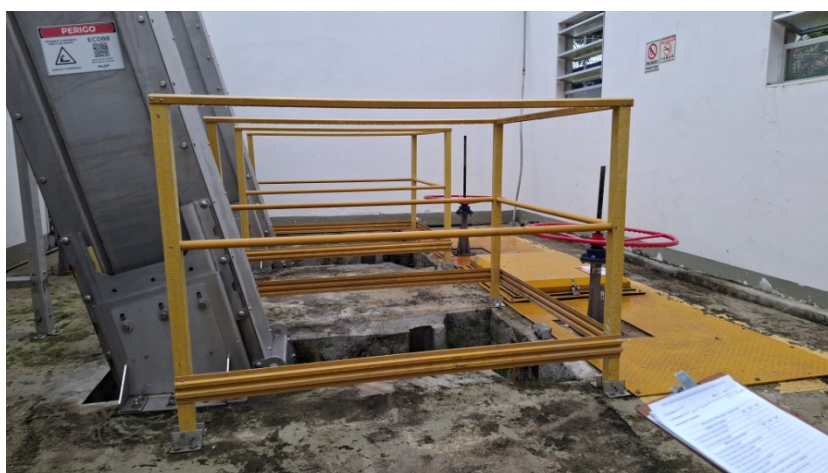
- estão instalados guarda-corpos, em bom estado de conservação (foto 11);

Foto 11 – Guarda corpo

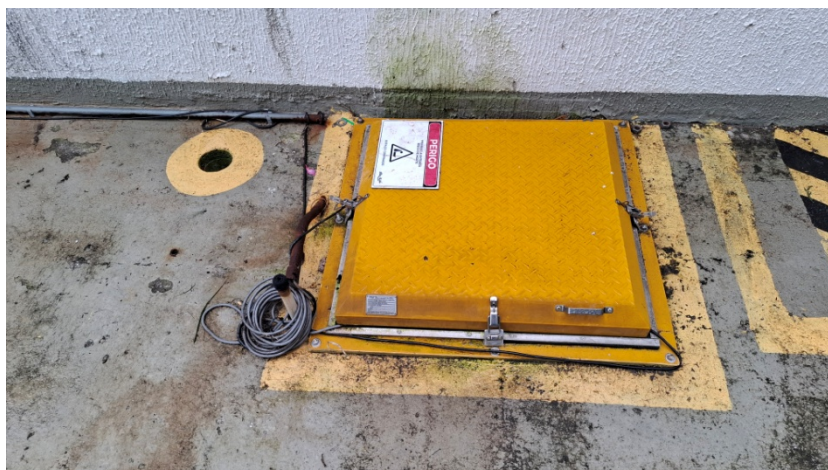
- próximo ao gradeamento mecânico está situada uma caçamba para depósito dos resíduos retidos;
- a tampa do poço de sucção está em bom estado (foto 12);

Foto 12 – Tampa do poço de sucção

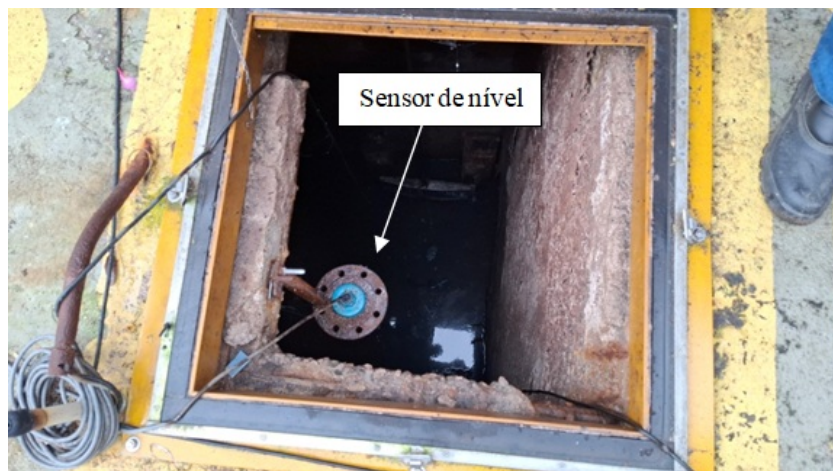
- no poço de sucção está instalado o sensor de nível (foto 13);

Foto 13 – Sensor de nível

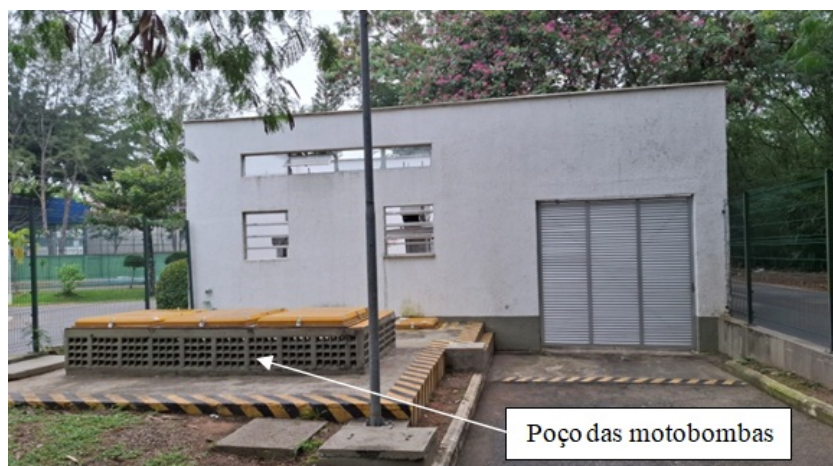
- o poço das motobombas é provido de ventilação através de cobogós (foto 14);

Foto 14 – Poço das motobombas

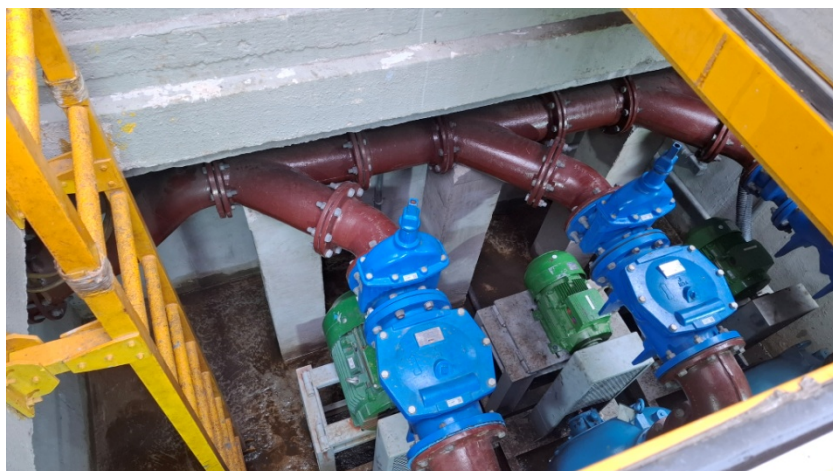
- estão instaladas três grupos de motobombas autoescorvantes, de 20 CV cada, em bom estado de conservação (foto 15);

Foto 15 – Motobombas

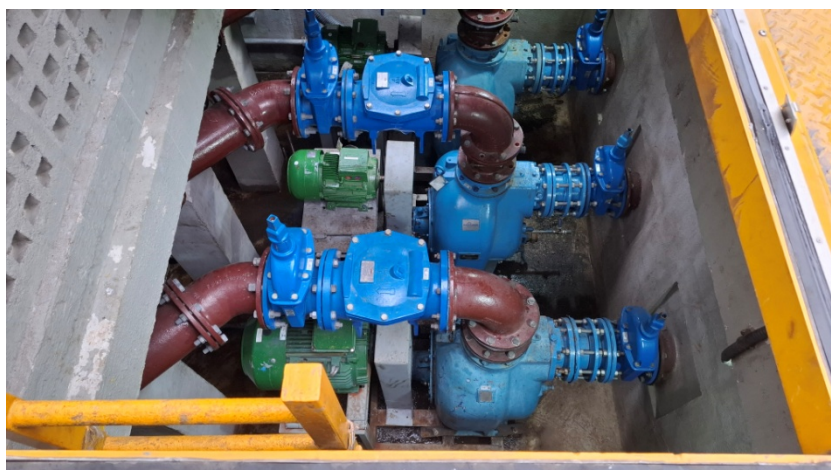
- nas três tubulações de sucção (DN 250 mm) estão instaladas três válvulas de fechamento (foto 16);
- nas três tubulações de recalque (DN 200 mm) estão instaladas três válvulas de retenção e três válvulas de fechamento (foto 16);

Foto 16 – Válvulas de fechamento e retenção

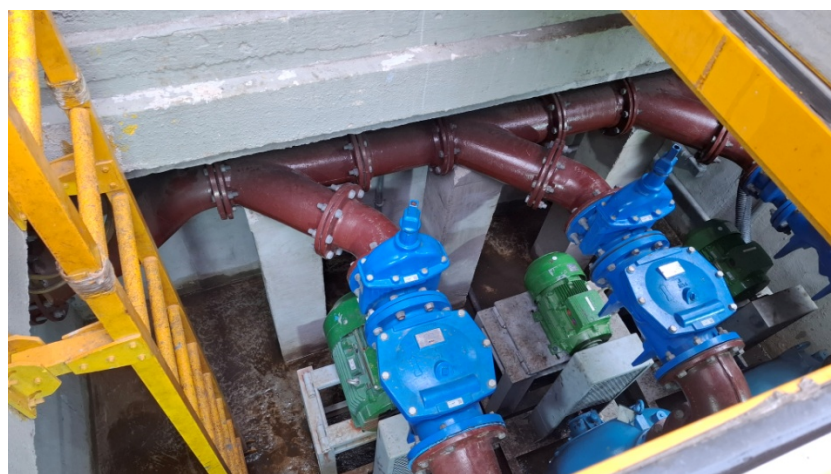
- os equipamentos elétricos dos conjuntos motobombas estão em bom estado de conservação e adequadamente protegidos;
- as três tubulações de recalque se unem a uma outra tubulação de DN 200 mm formando um barrilete (foto 17);

Foto 17 – Barrilete e tubulações de recalque

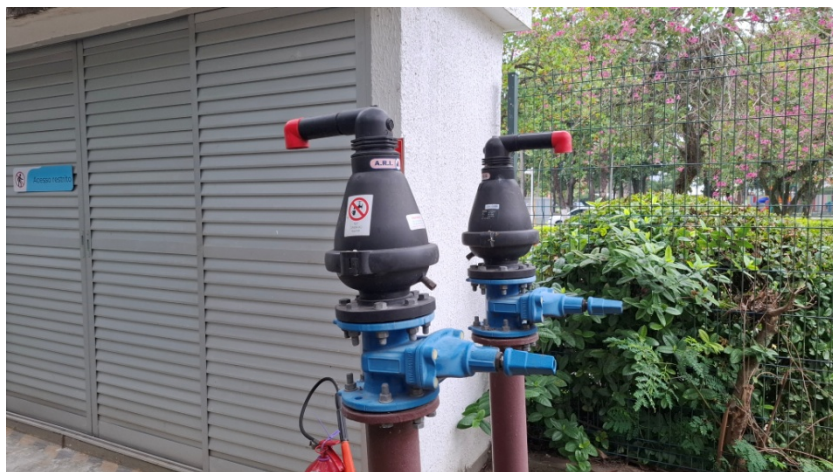
- na saída do barrilete estão instaladas duas ventosas, visando expurgar o ar (foto 18);

Foto 18 – Ventosas

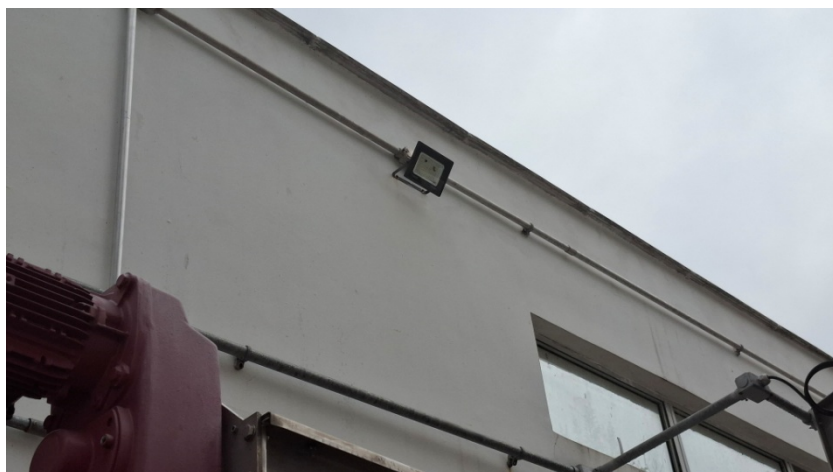
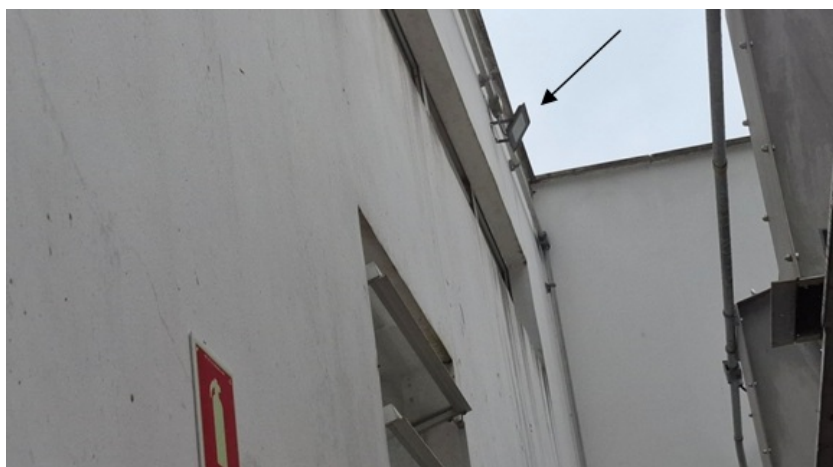
- não existem sinais de vazamentos;
- a EEEB tem boa iluminação natural e artificial (fotos 19 e 20);

Foto 19 – Iluminação artificial

Foto 20 – Iluminação artificial

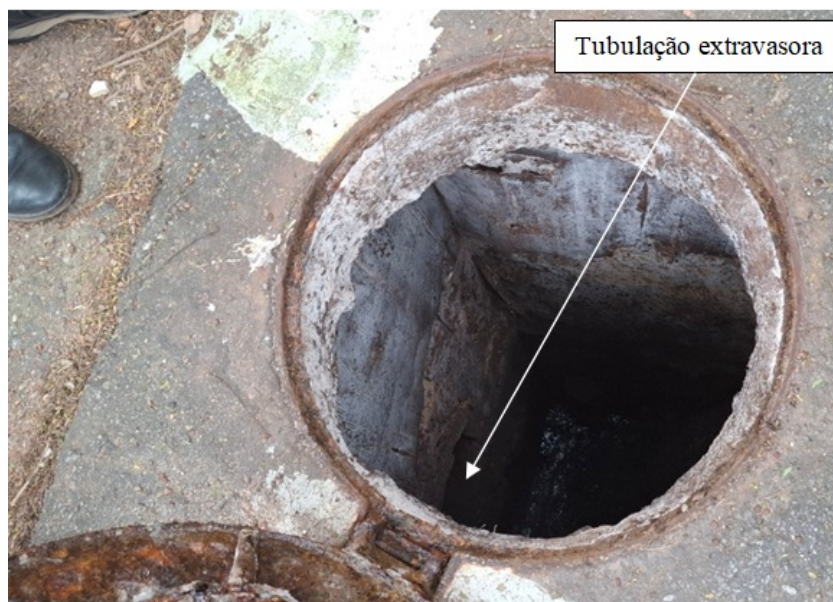
- o último PV antes de chegar na EEEB é provido de tubulação extravasora para o canal (foto 21);

Foto 21 – Tubulação extravasora

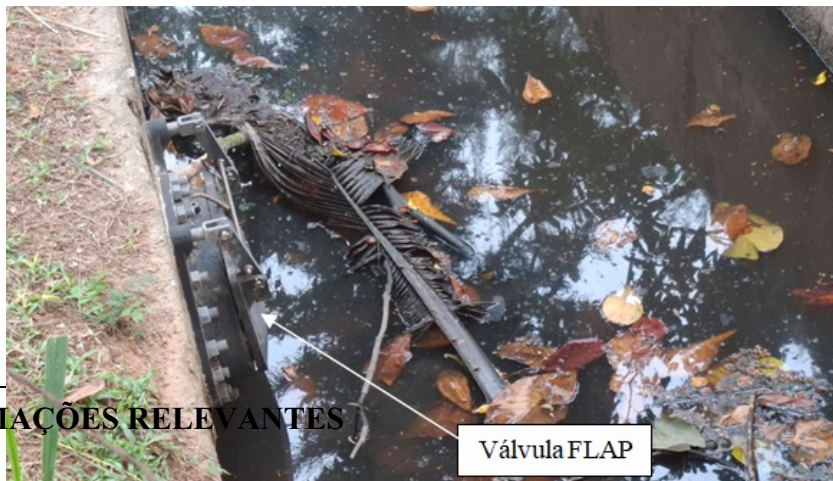
- tubo extravasor saindo no canal, provido de válvula FLAP (foto 22);

Foto 22 – Tubo extravasor saindo no canal
