Agência Reguladora de Energia e Saneamento Básico do Estado do Rio de Janeiro

## RELATÓRIO DE FISCALIZAÇÃO - RF/AGENERSA/CASAN Nº 223/2025

| <b>UNIDADE/OBRA FISCALIZADA</b> | Estação Elevatória de Esgoto Bruto (EEEB) Alvorada | | |
| <b>OBJETIVO DA FISCALIZAÇÃO</b> | Verificar as condições de operação e manutenção da unidade | | |

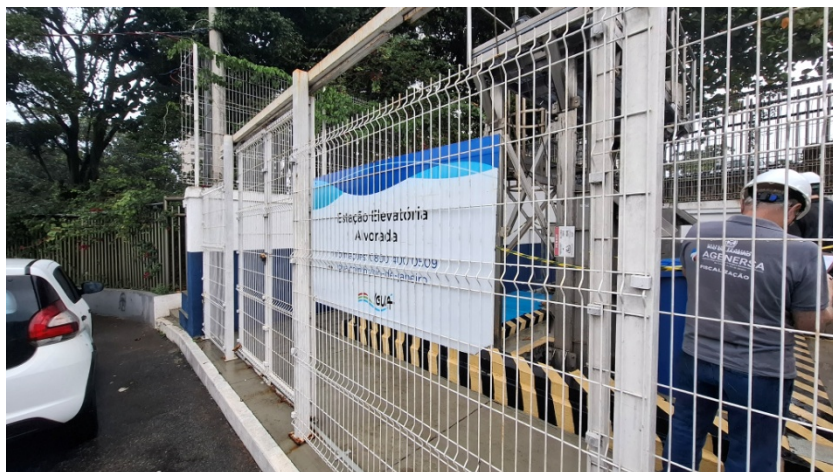
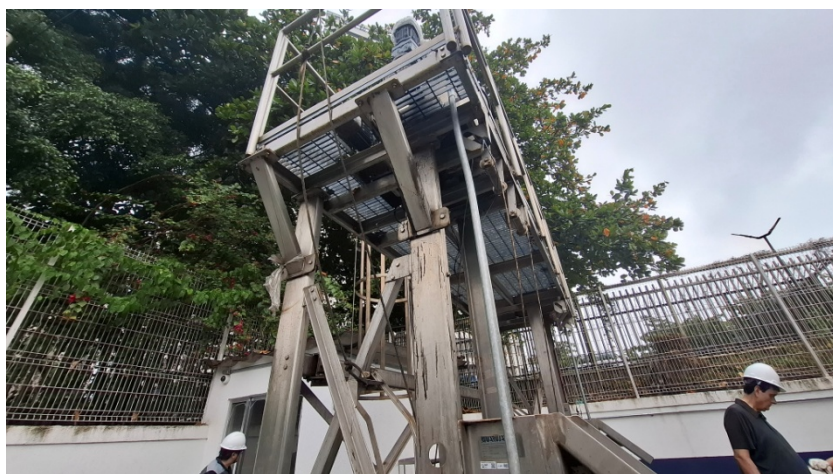
- a EEEB está com identificação, em bom estado de conservação, protegida por grade e muro de alvenaria, com acesso restrito (fotos 1 e 2);

Foto 1 – Identificação e grade de proteção da EEEB

Foto 2 – Grade e muro de alvenaria

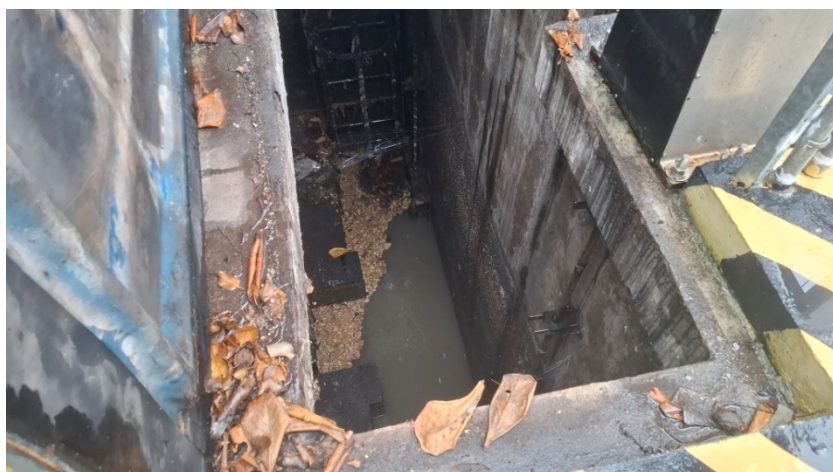
- existe facilidade de realização de trabalhos de manutenção;
- a EEEB é operada de forma automatizada;
- no momento da fiscalização a EEEB estava operando;
- a EEEB não é provida de gerador;
- a caixa receptora do esgoto e o tampão da caixa estão bem conservados (foto 3);

Foto 3 – Caixa receptora de esgoto

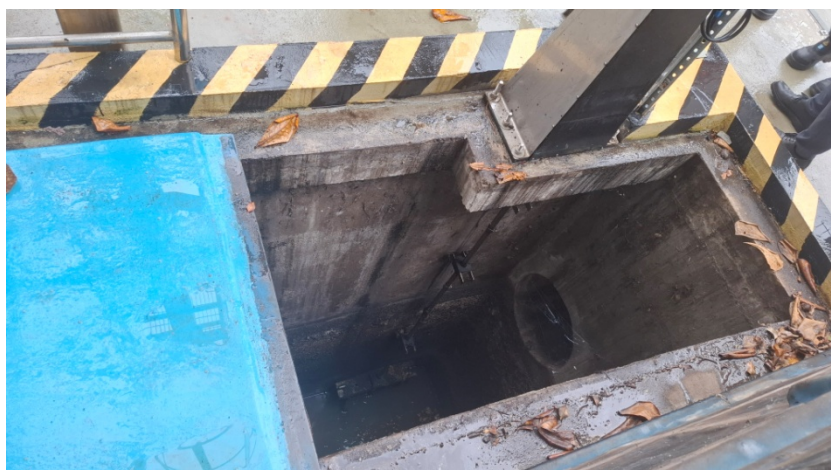
- na caixa receptora de esgoto está instalado a tubulação extravasora (foto 4);

Foto 4 – Caixa receptora de esgoto

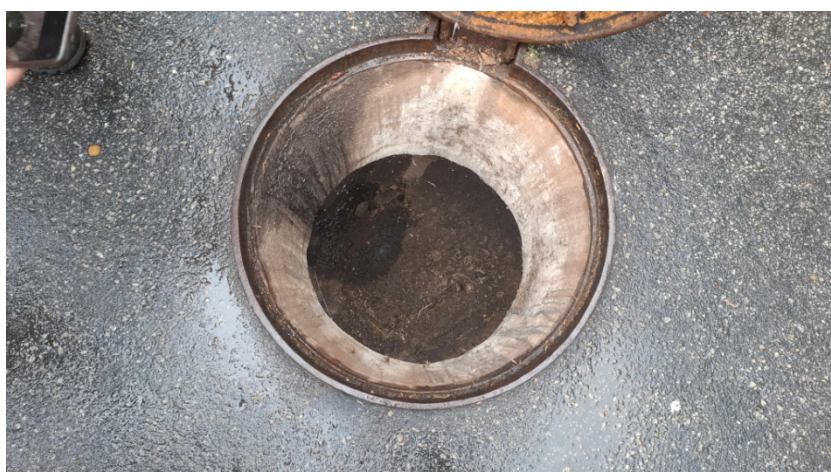
- a tubulação extravasora está direcionada a um PV situado no passeio (foto 5);

Foto 5 – PV que recebe o esgoto extravasado

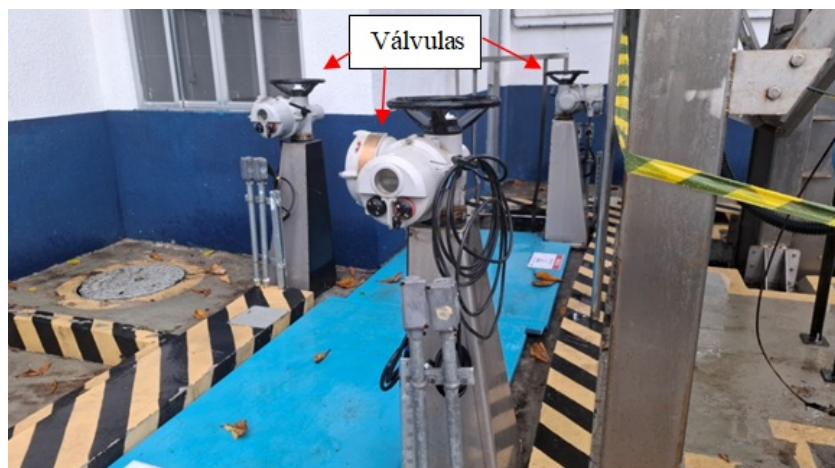
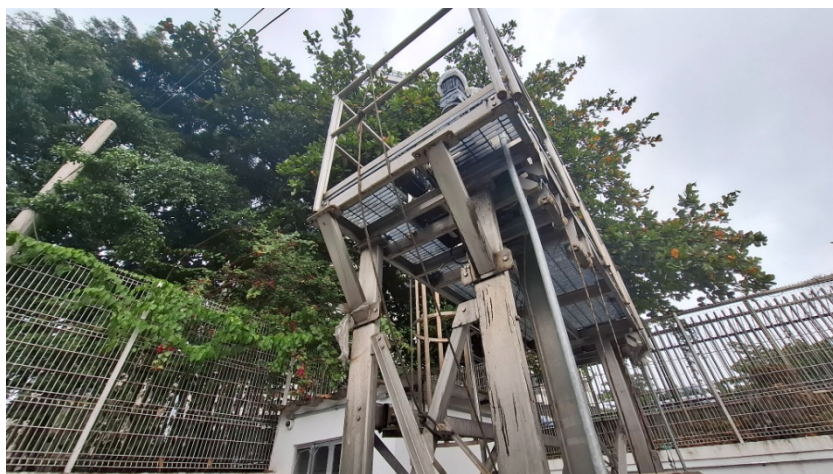
- na caixa receptora do esgoto estão instalados dois gradeamentos mecânicos e as válvulas para fechamento do fluxo à montante do gradeamento (foto 6 e 7);
- no momento da fiscalização apenas um gradeamento estava funcionando (foto 6);

Foto 6 – Válvulas de fechamento

Foto 7 – Gradeamento mecânico

A equipe de Fiscalização/CASAN constatou que a EEEB, tanto na parte civil, mecânica e elétrica, está em bom estado de conservação. Verificou-se que um dos gradeamentos mecânicos está fora de operação, e somente em um grupo de motobombas está instalado manômetros. Foram feitas recomendações sobre esses dois assuntos. Existe facilidade para realização de trabalhos de manutenção em toda área da EEEB. Em relação a sua função, consegue suprir a coleta da área abrangida por ela, recalando para a EEEB Marapendi.

- voltar a operar com os dois gradeamentos mecânicos;
- instalar manômetros à jusante e montante nos outros dois grupos de motobombas.

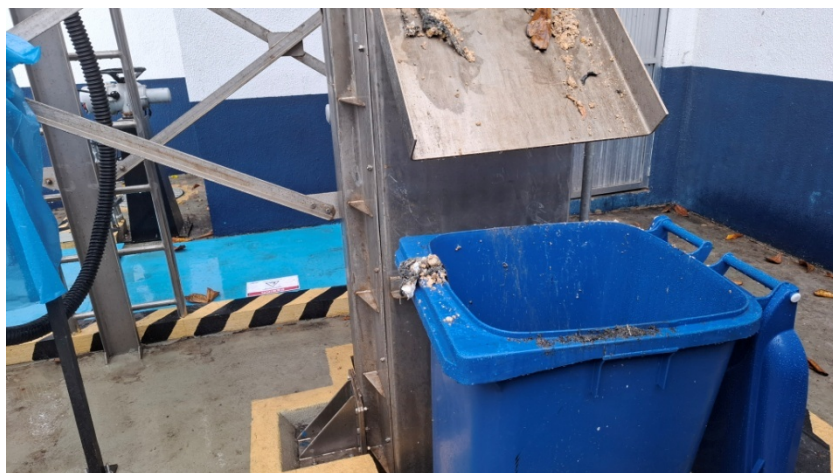
- próximo ao gradeamento mecânico está situada uma caçamba para depósito dos resíduos retidos (foto 8);

Foto 8 – Caçamba para recolhimento dos resíduos

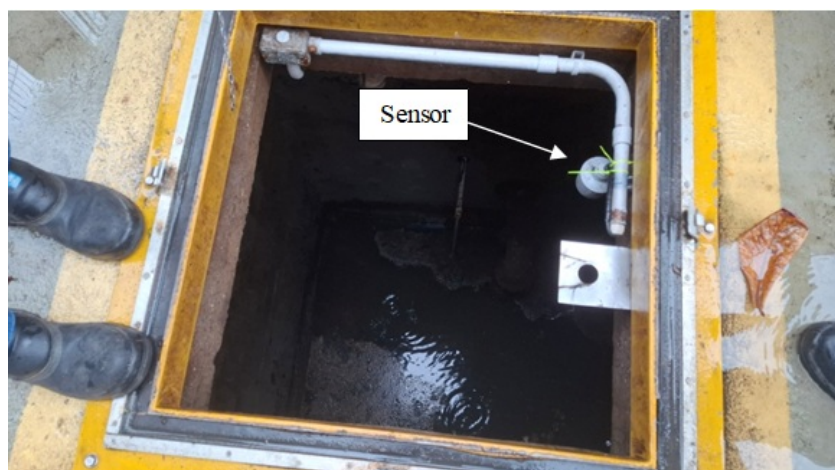
- tanto a tampa quanto o poço de sucção estão em bom estado;
- no poço de sucção está instalado o sensor de nível (foto 9);

Foto 9 – Poço de sucção

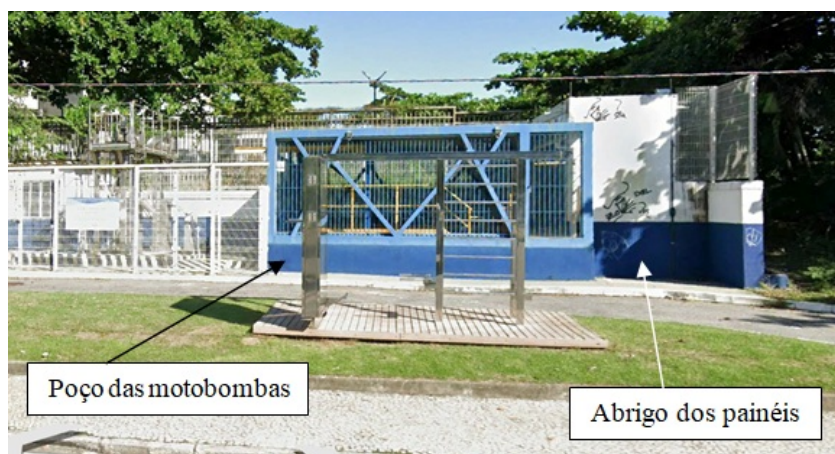
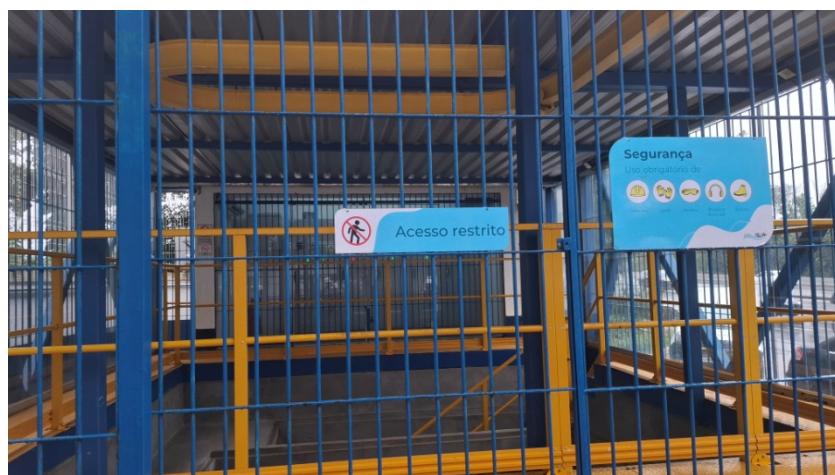
- os grupos de motobombas estão em um poço protegido por grades, com restrição de acesso (foto 10);
- os painéis de controle da elevatória estão localizados em um abrigo de alvenaria com pintura recente (fotos 10 e 11);
- estão instalados guarda-corpos, em bom estado de conservação (foto 11);

Foto 10 – Vista frontal da unidade

Foto 11 – Entrada do poço das motobombas e dos painéis da elevatória

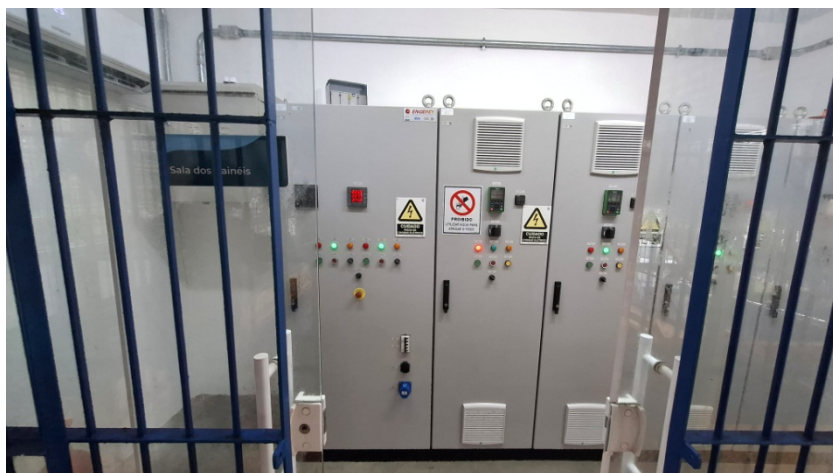
- a sala dos painéis elétricos da elevatória está em bom estado de conservação, com pintura recente (foto 12);

Foto 12 – Entrada da sala dos painéis da elevatória

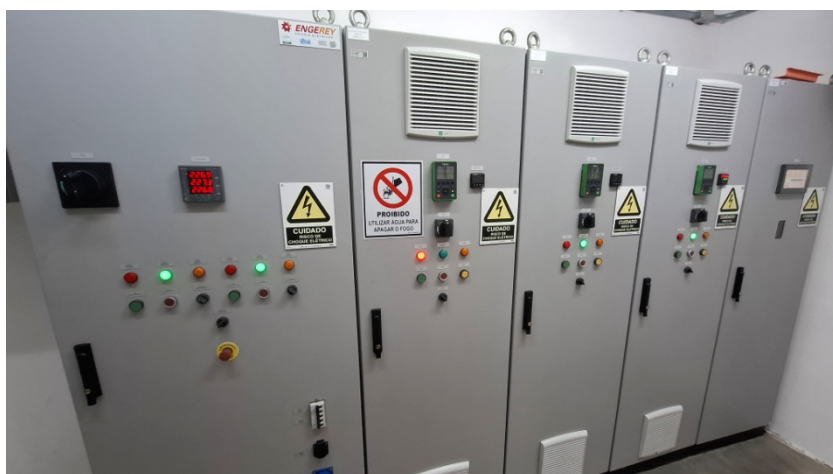
- os painéis elétricos da elevatória estão em bom estado de conservação, com sinalização de advertência (risco de choque elétrico, etc) (foto 13);

Foto 13 – Painéis elétricos da elevatória

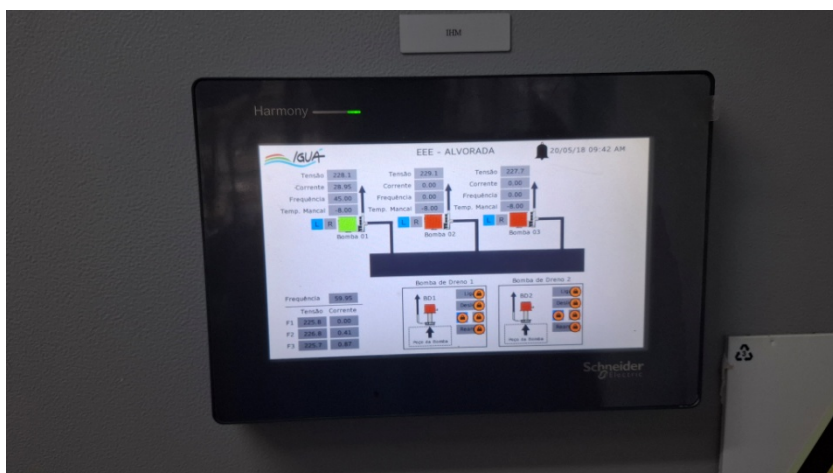
- no momento da fiscalização apenas um grupo de motobombas funcionava (foto 14);

Foto 14 – Painel de monitoramento e controle

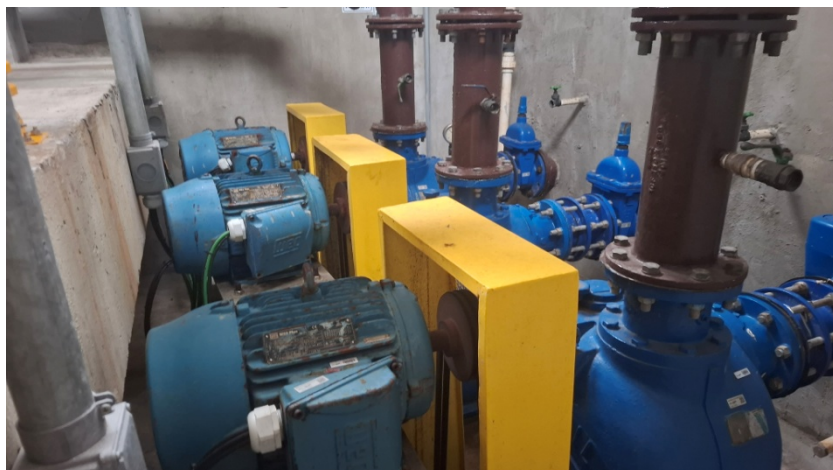
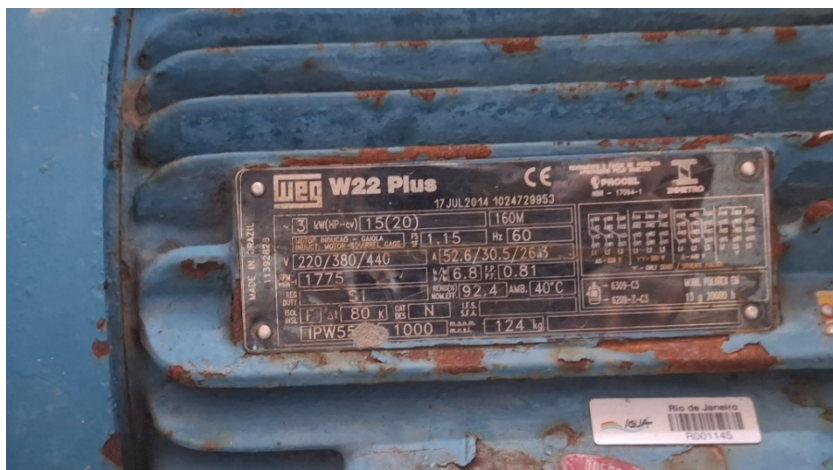
- estão instaladas três grupos de motobombas autoeskorvantes, de 20 CV cada, em bom estado de conservação (foto 15 e 16);

Foto 15 – Motobombas

Foto 16 – Placa de identificação da motobomba

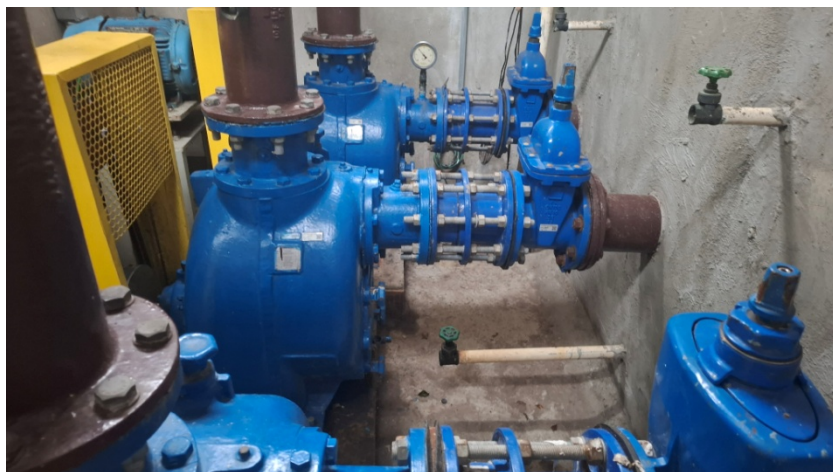
- os equipamentos elétricos dos conjuntos motobombas estão em bom estado de conservação e adequadamente protegidos;
- nas três tubulações de sucção (DN 150 mm) estão instaladas válvulas de fechamento (foto 17);
- somente em um grupo de motobombas está instalado manômetro (foto 17);

Foto 17 – Tubulações de sucção

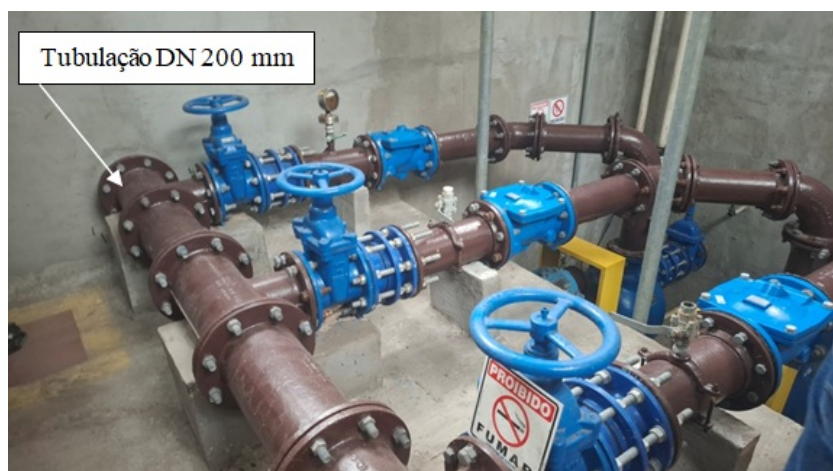
- nas três tubulações de recalque (DN 150 mm) estão instaladas válvulas de retenção e válvulas de fechamento (foto 18);
- as três tubulações de recalque se unem a uma outra tubulação (DN 200 mm) formando um barrilete (foto 18);

Foto 18 – Válvulas de fechamento e retenção
