Agência Reguladora de Energia e Saneamento Básico do Estado do Rio de Janeiro

## RELATÓRIO DE FISCALIZAÇÃO - RF/AGENERSA/CASAN Nº 224/2025

| <b>UNIDADE/OBRA FISCALIZADA</b> | Estação Elevatória de Esgoto Bruto (EEEB) Quintas do Rio | | |
| <b>OBJETIVO DA FISCALIZAÇÃO</b> | Verificar as condições de operação e manutenção da unidade | | |

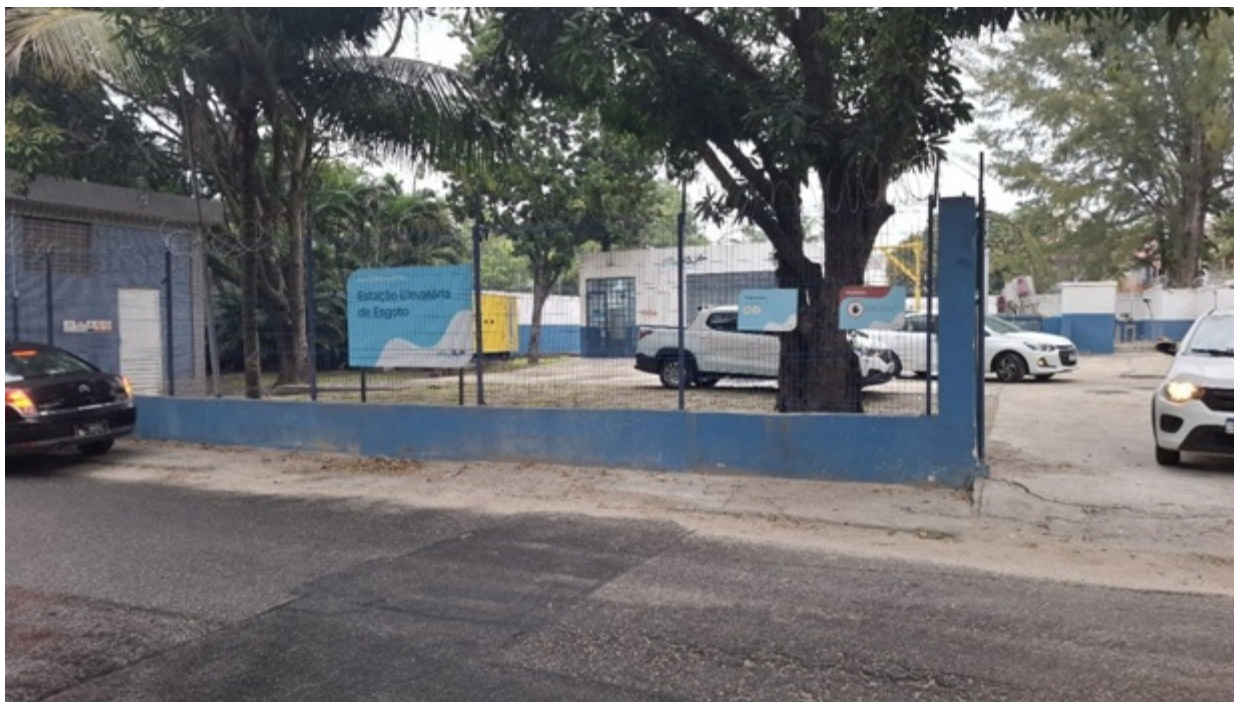
- a EEEB está com identificação, em bom estado de conservação, protegida por muro de alvenaria e grade na entrada (fotos 1, 2 e 3);
- o acesso é restrito (foto 1);

Foto 1 – Vista frontal com identificação da EEBB

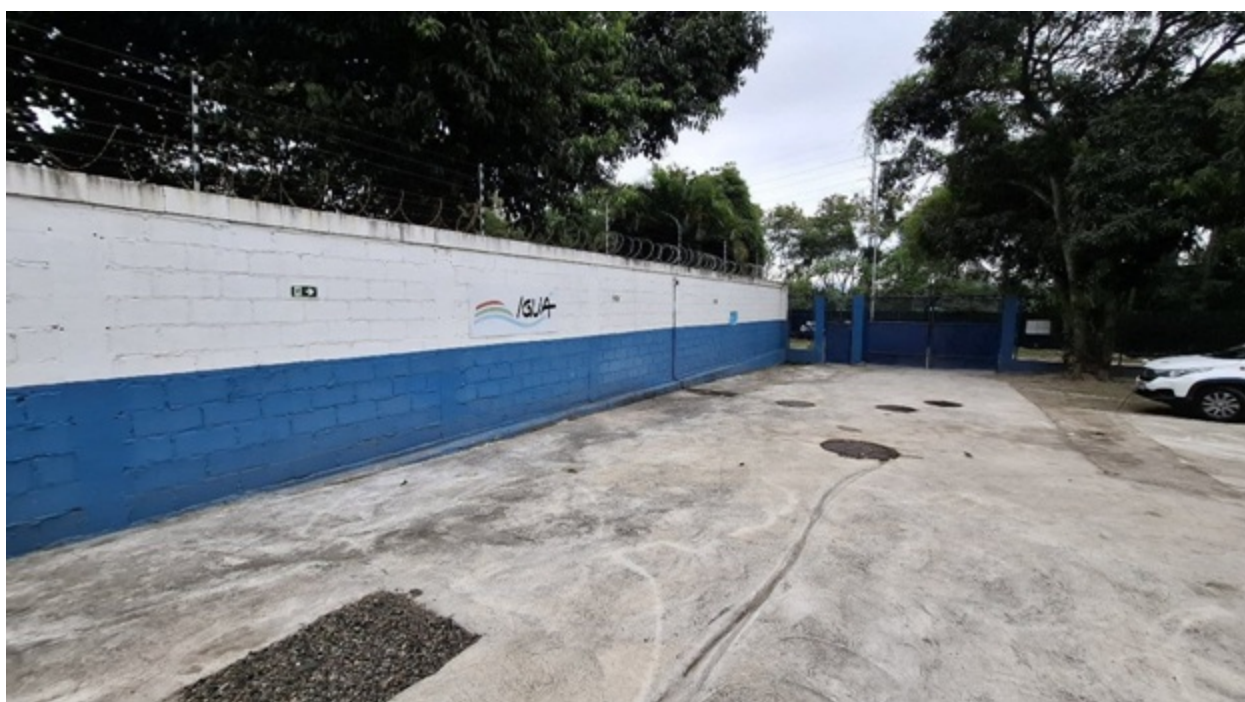
Foto 2 – Muro de alvenaria lateral

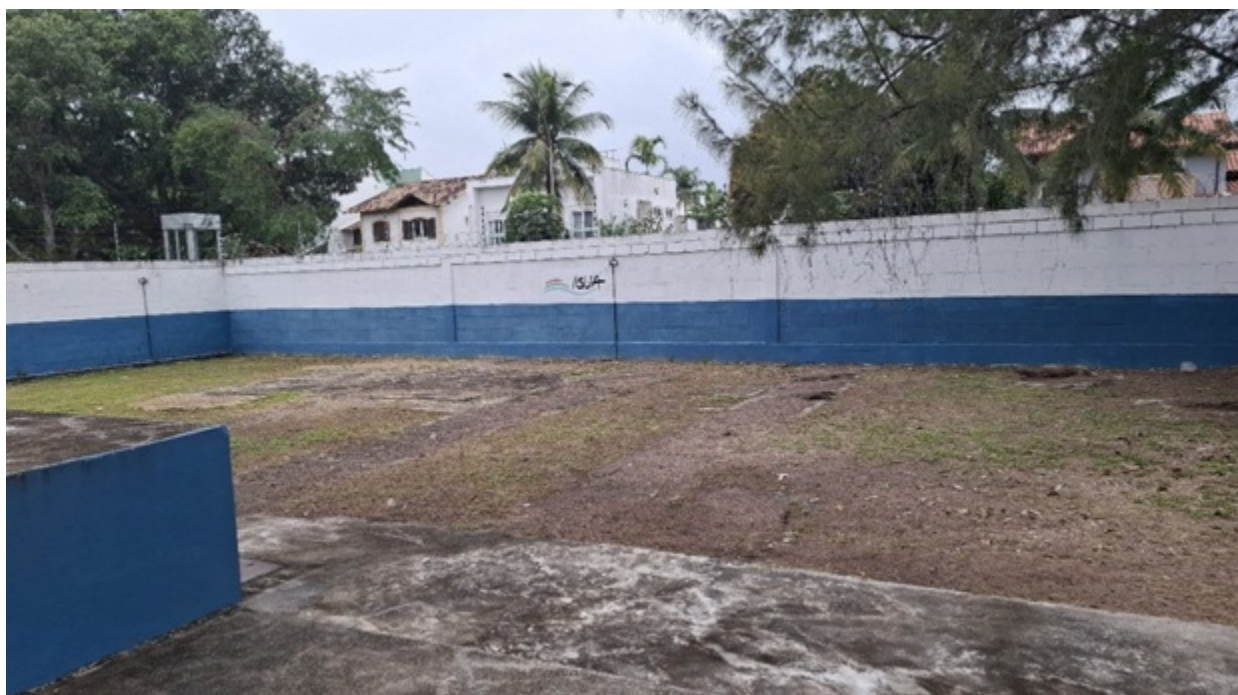
Foto 3 – Muro de alvenaria nos fundos

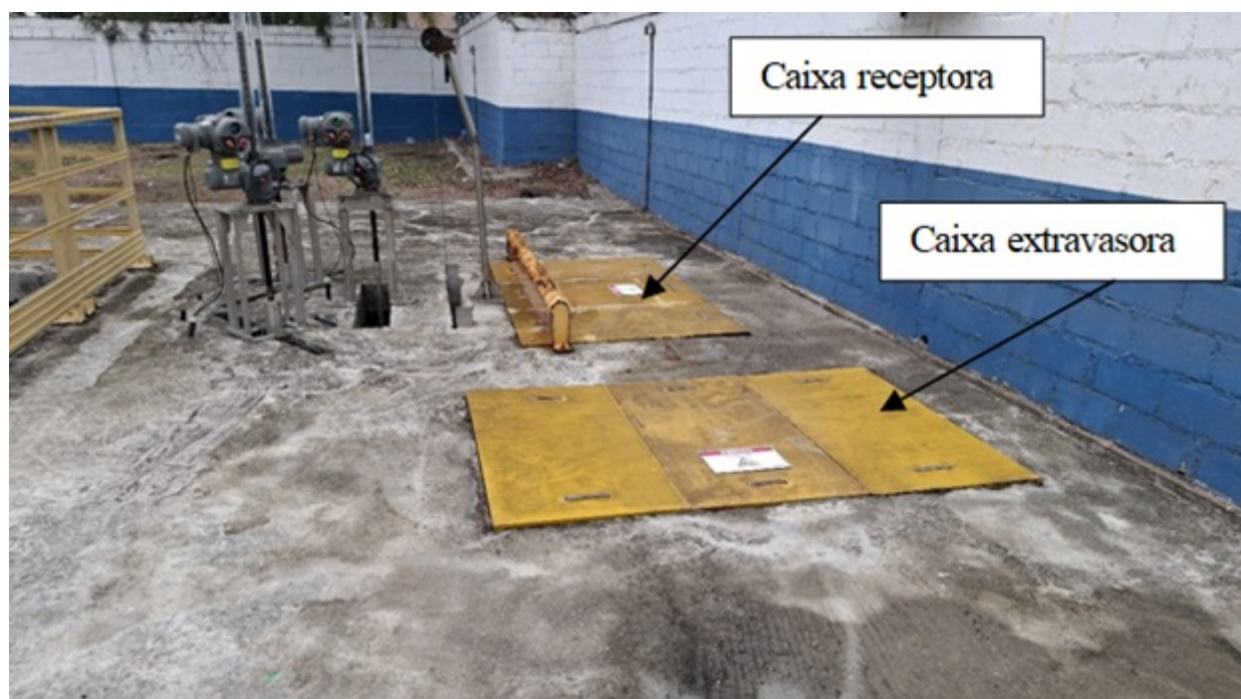
- EEEB é operada de forma automatizada;
- no momento da fiscalização a EEEB estava operando;
- os tampões das caixas receptora e extravasora de esgoto estão com a pintura desgastada (foto 4);

Foto 4 – Caixas receptora e extravasora

Recomendamos nova pintura nos tampões das caixas receptora e extravasora, devido desgaste.

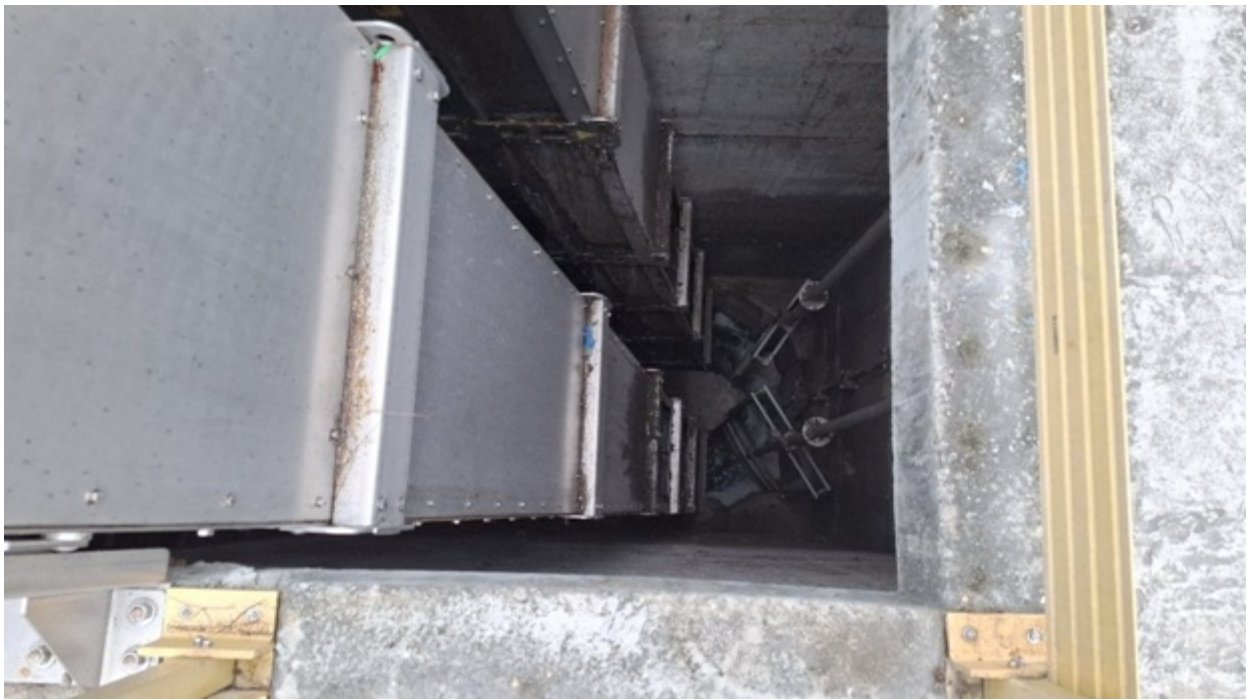
- a EEEB é provida de dois gradeamentos mecânicos (foto 5);
- caixa receptora do esgoto está bem conservada (foto 5);

Foto 5 – Gradeamentos mecânicos

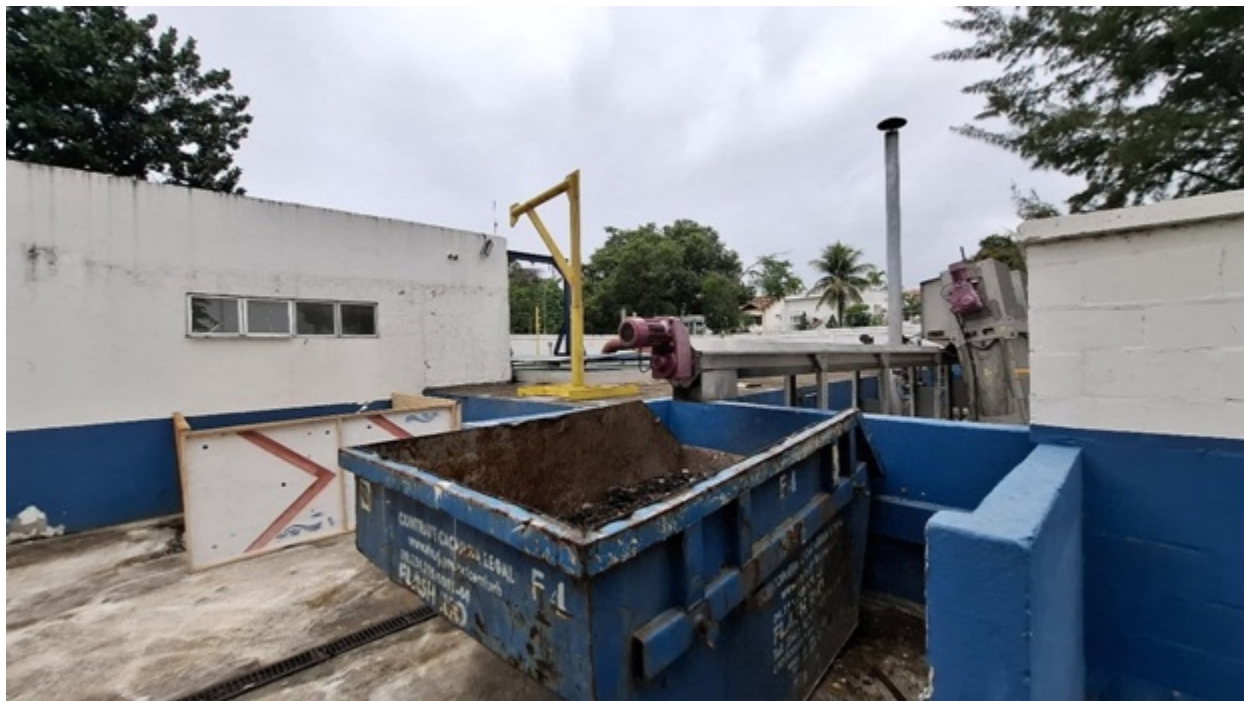
- está situada próximo do gradeamento uma caçamba para recolhimento dos resíduos retidos no gradeamento (foto 6);

Foto 6 – Caçamba

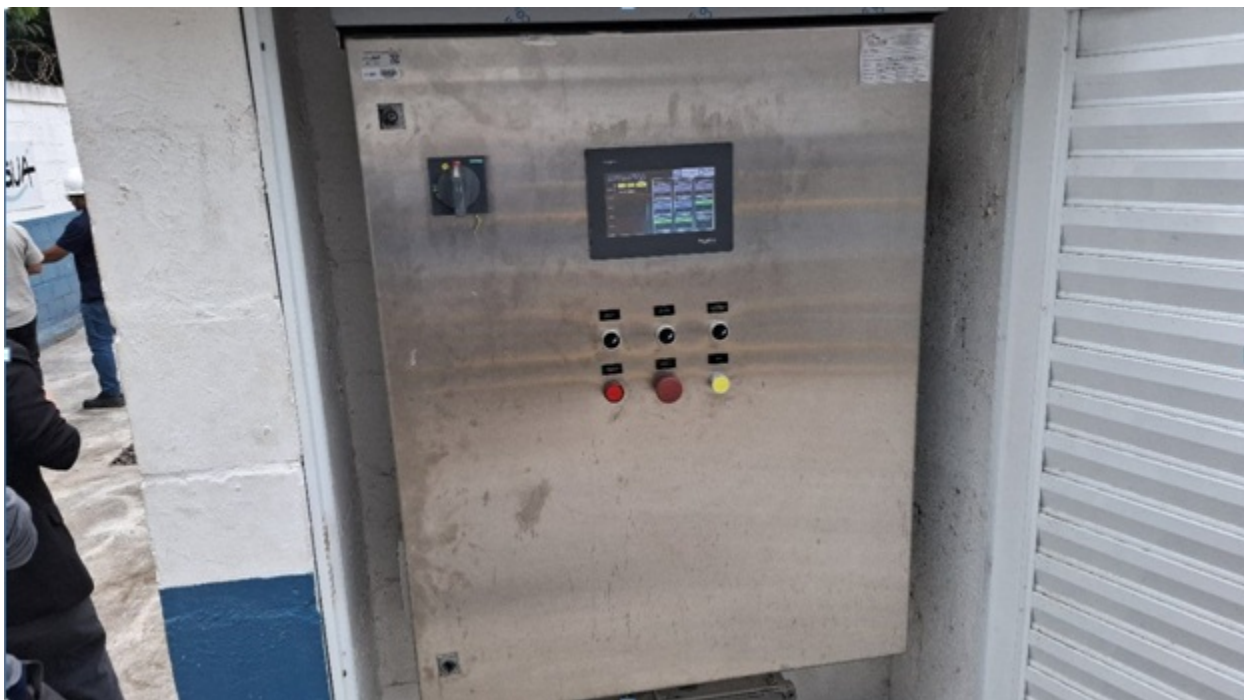
- o painel elétrico do gradeamento está em bom estado de conservação, protegido por um abrigo de alvenaria (foto 7);

Foto 7 – Painel elétrico dos gradeamentos

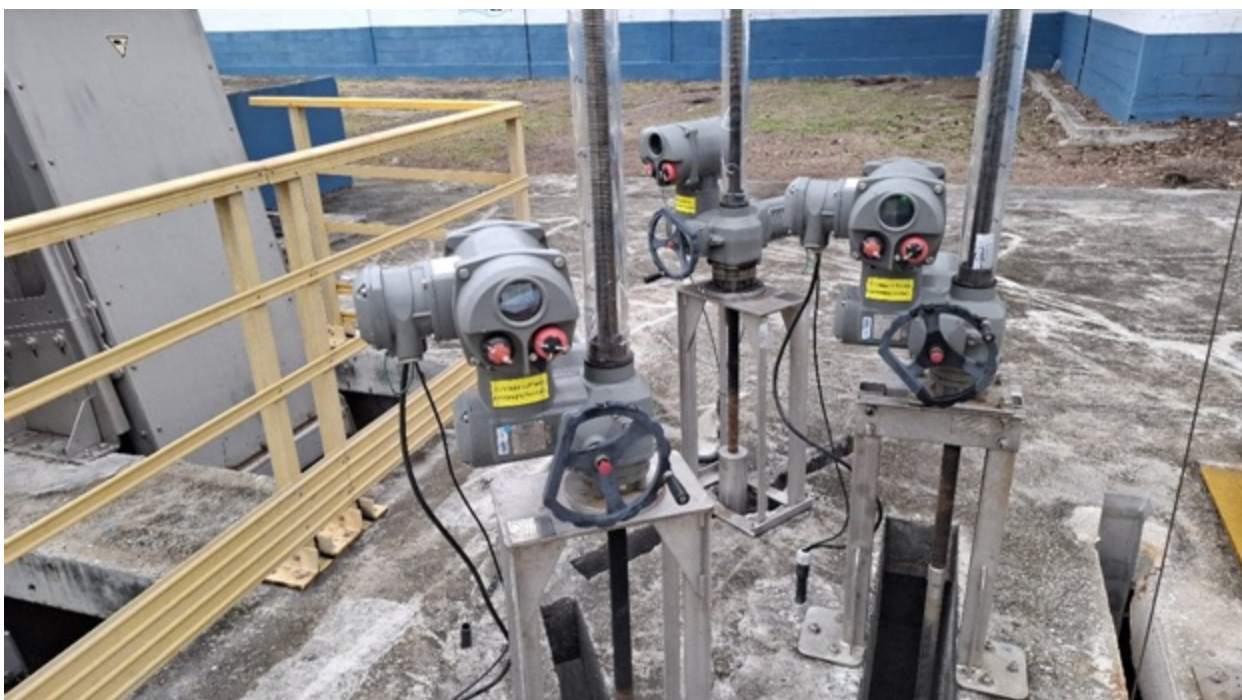
- ao redor dos gradeamentos está instalado guarda corpo em bom estado de conservação (foto 8);
- existem válvulas de fechamento à montante dos gradeamentos (foto 8 e 9);

Foto 8 – Guarda corpo e válvulas de fechamento

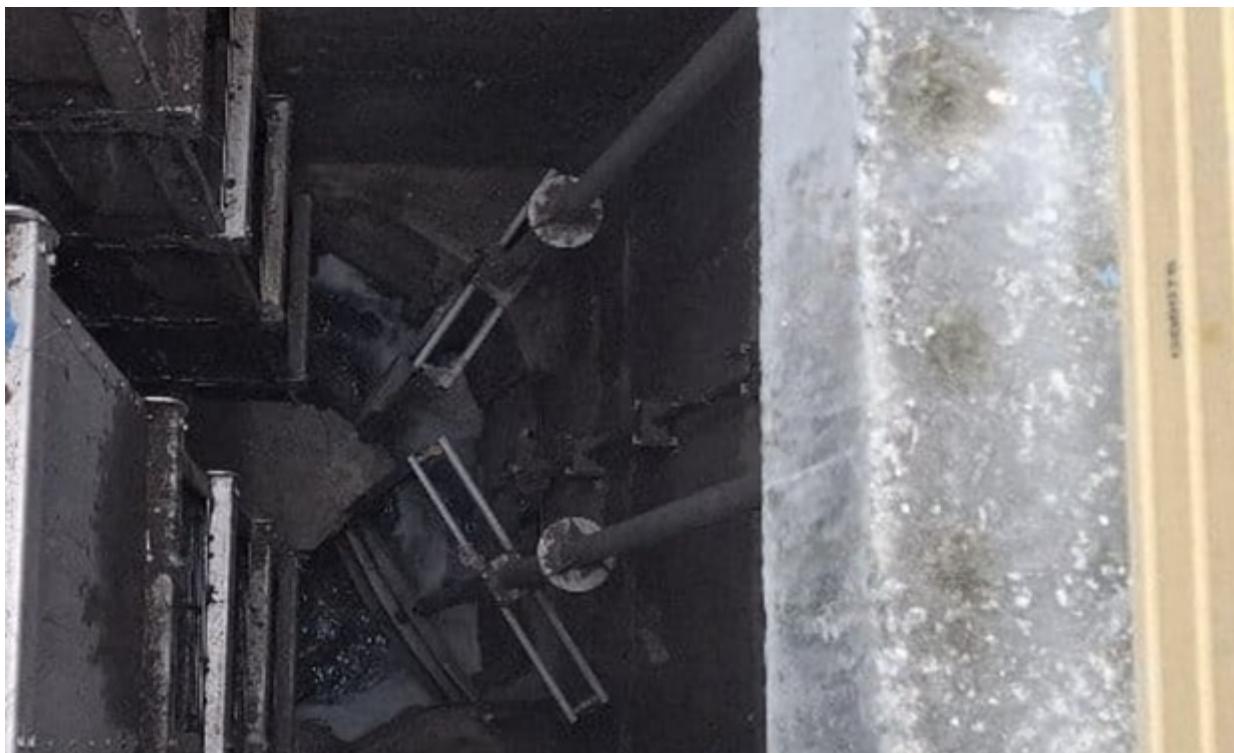
Foto 9 – Válvulas de fechamento na caixa receptora

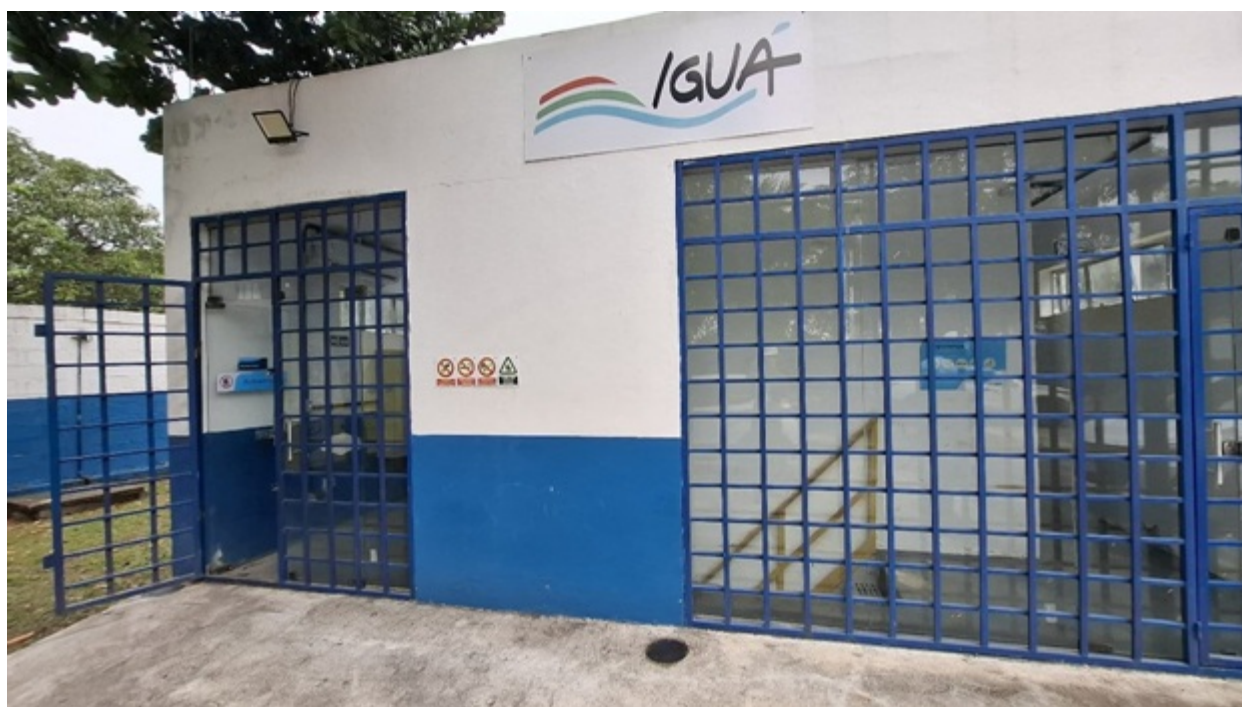
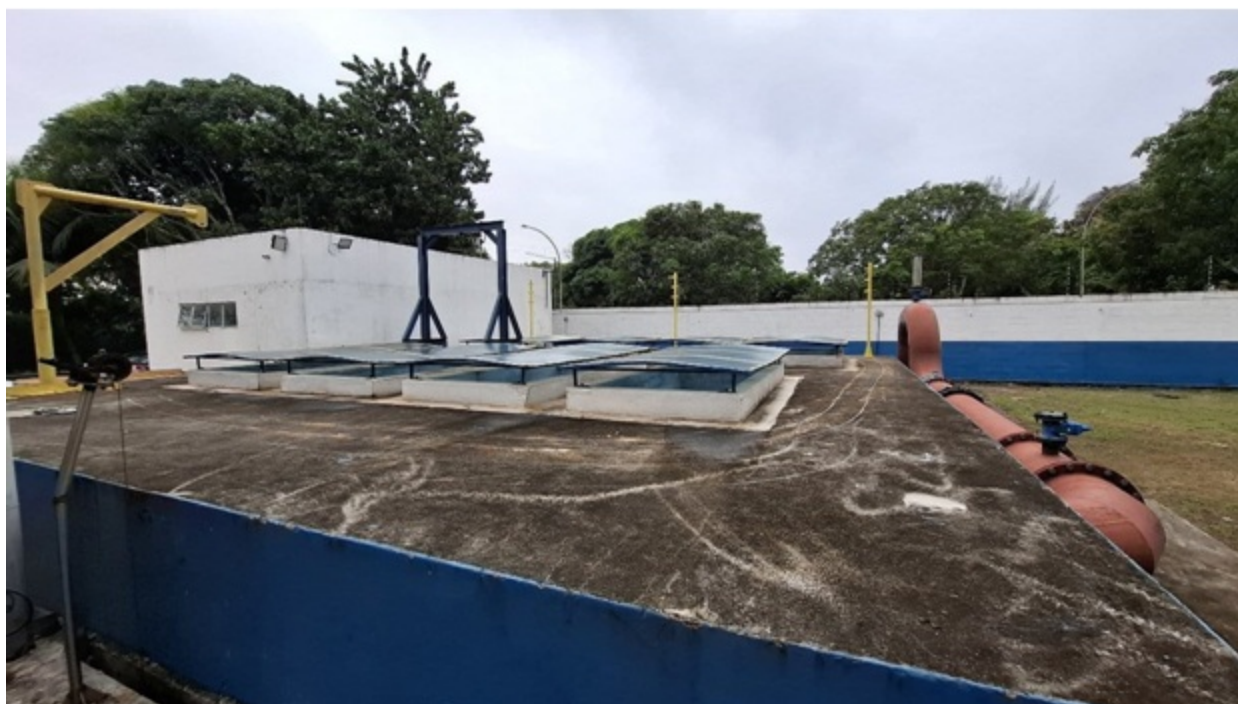
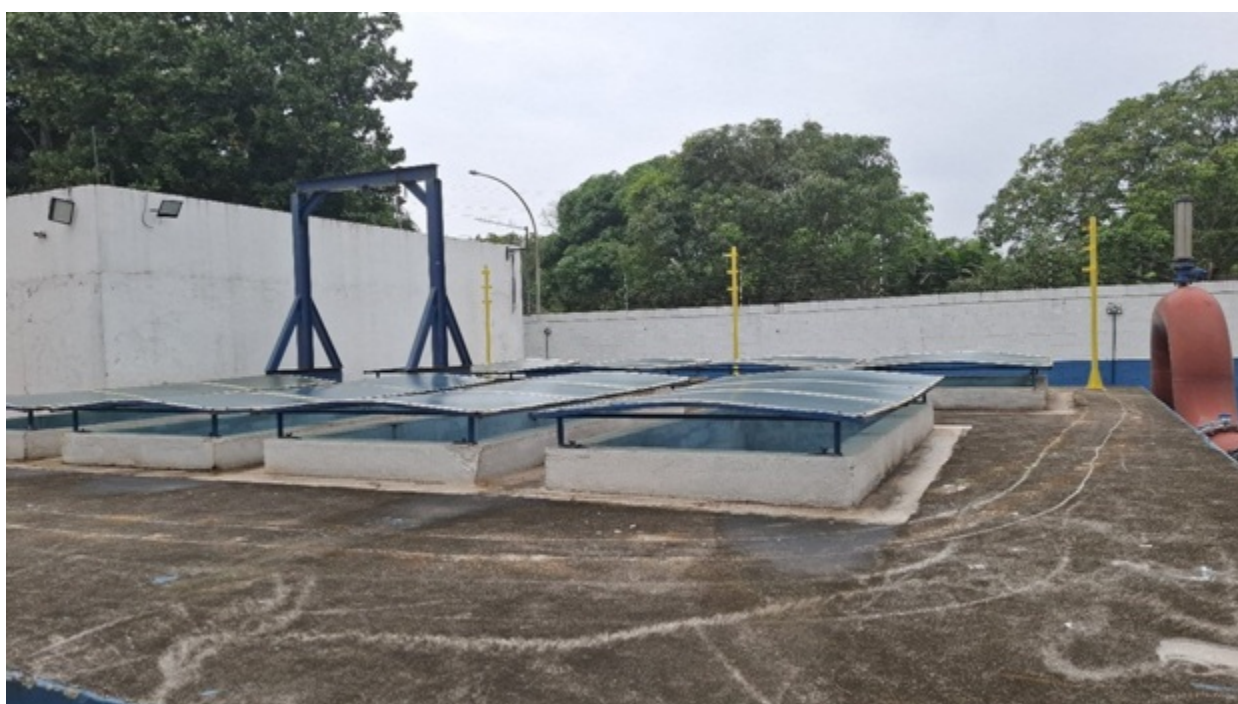
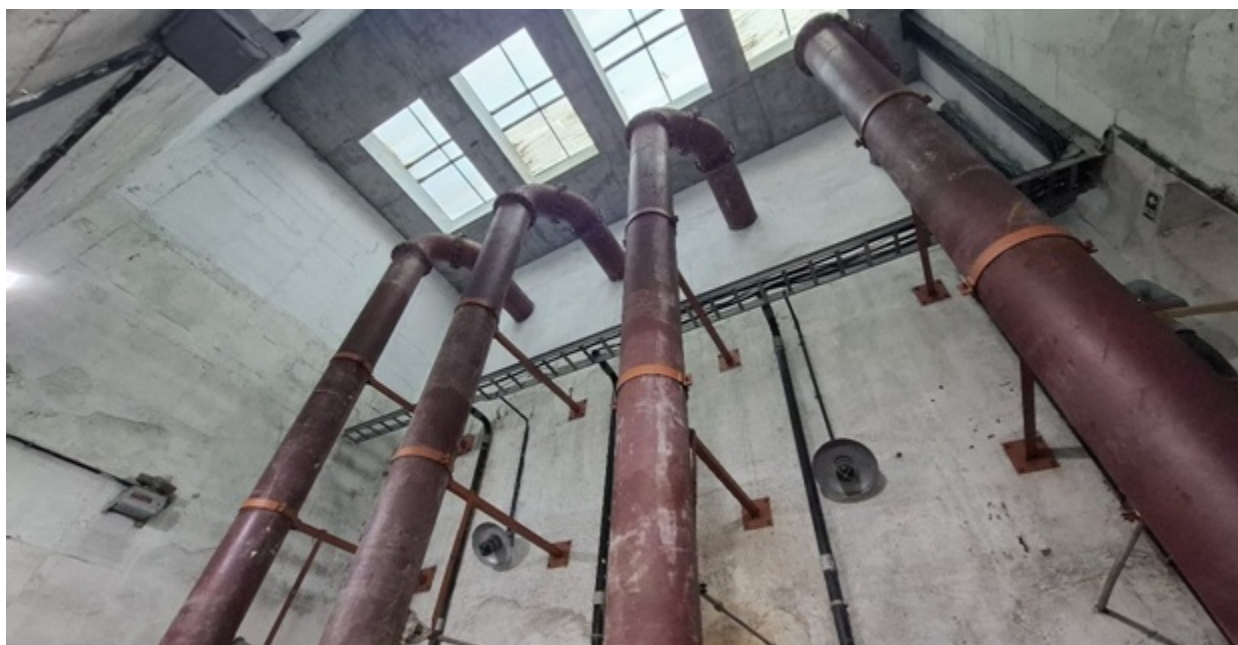
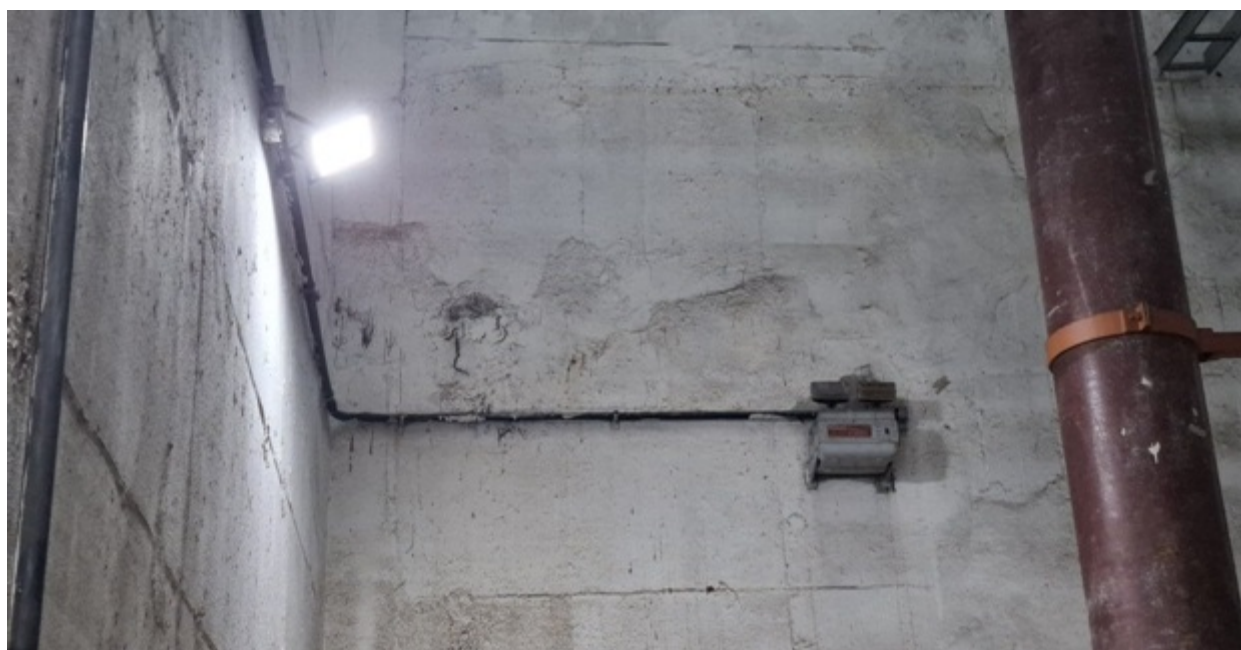
- os painéis de controle da elevatória e as motobombas estão localizados em um abrigo de alvenaria, com pintura recente, com boa iluminação natural e artificial (fotos 10, 11, 12, 13 e 14);

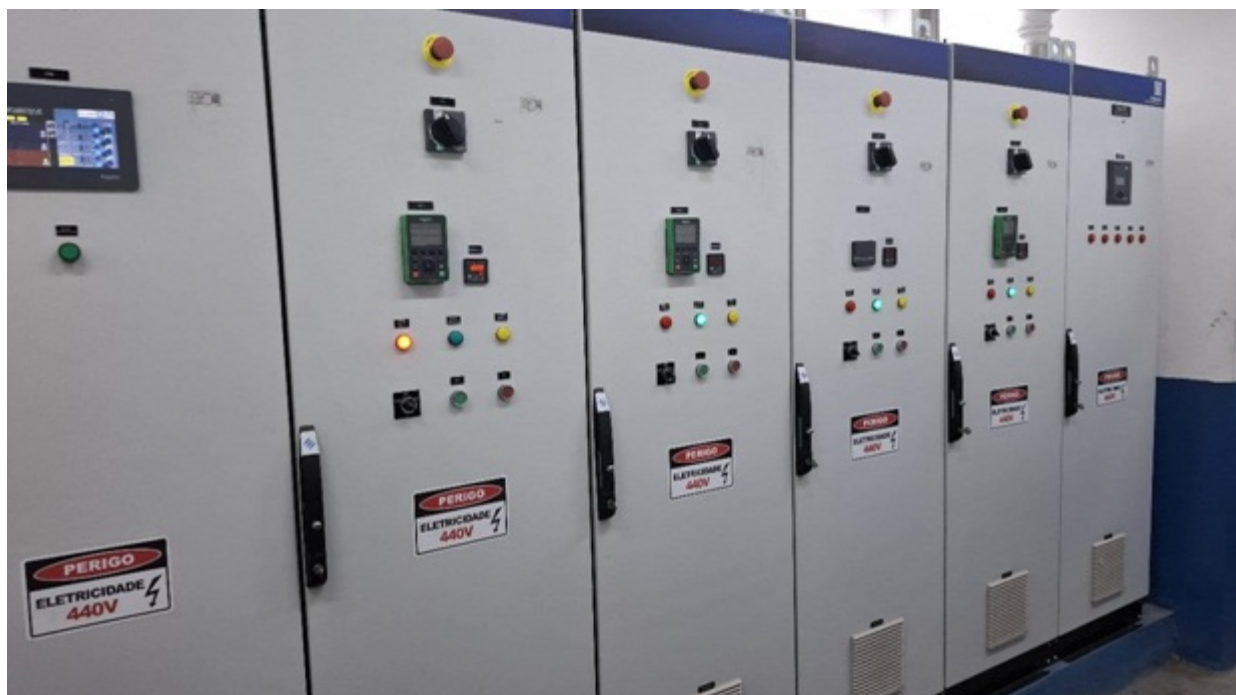
· os painéis elétricos da elevatória tem sinalização de advertência (foto 15);

Foto 15 – Sinalização de advertência

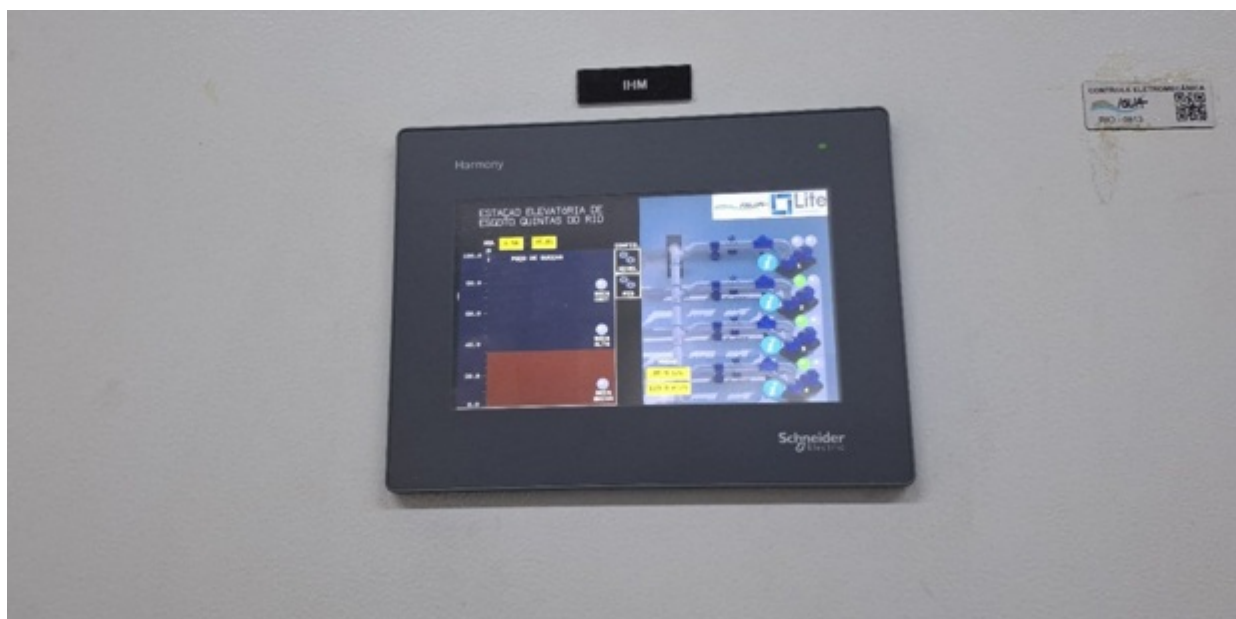
- o painel elétrico é provido de um diagrama de funcionamento das motobombas (foto 16);

Foto 16 – Diagrama de funcionamento

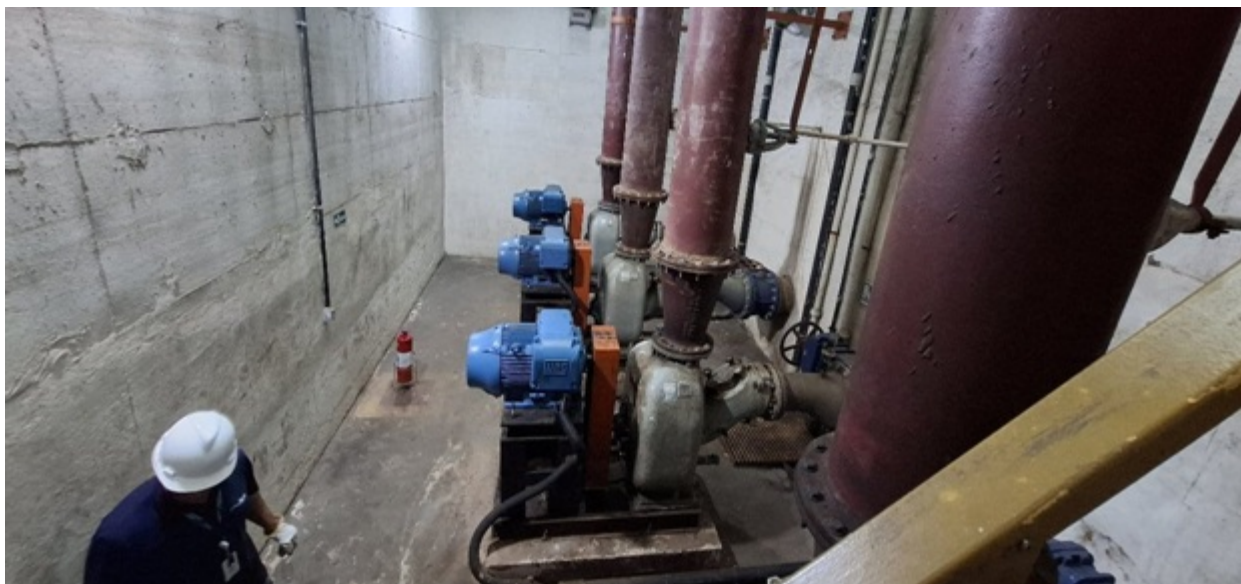
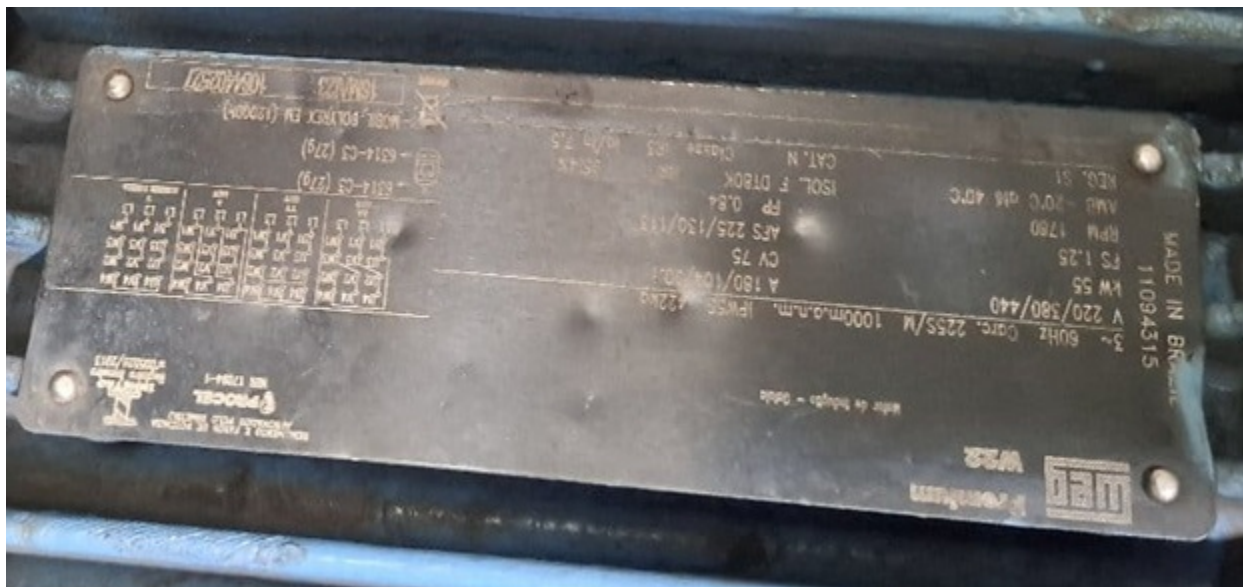
- a elevatória é composta de quatro grupos de motobombas autoescorvantes, de 75 CV cada, em bom estado de conservação (fotos 17 e 18);

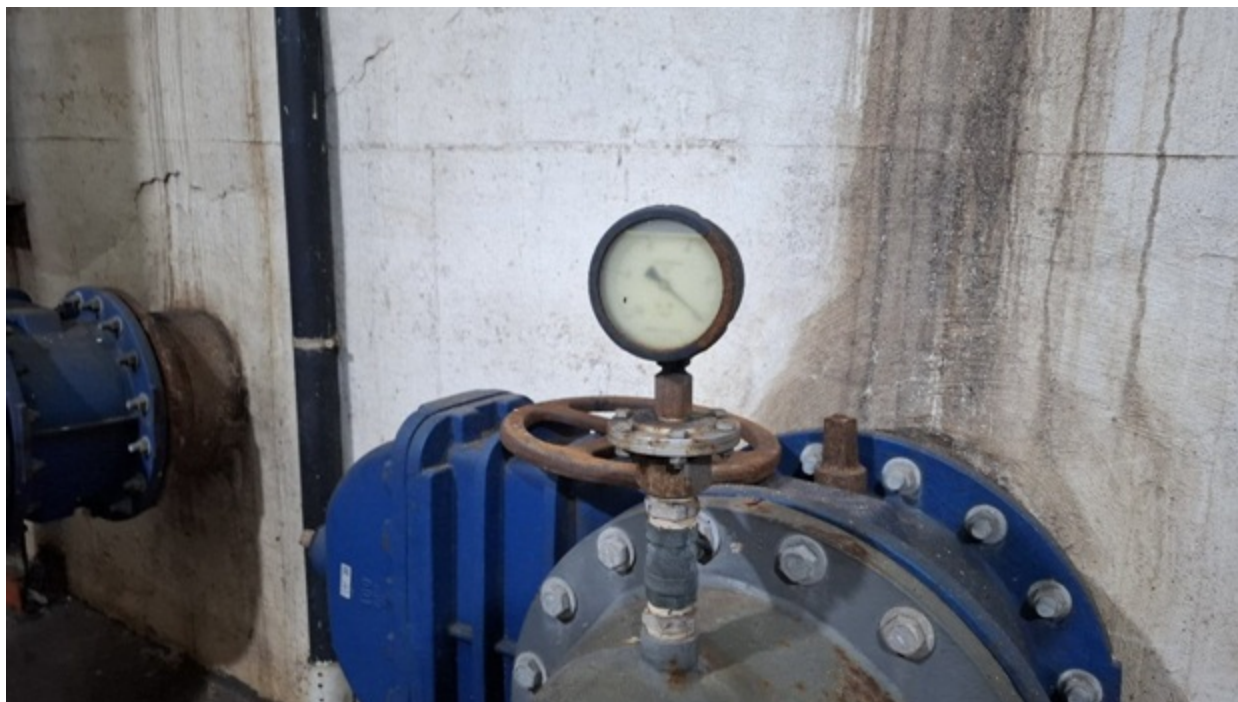
- os equipamentos elétricos dos conjuntos motobombas estão em bom estado de conservação e adequadamente protegidos;
- em cada uma das quatro tubulações de sucção (DN 400 mm) estão instaladas uma válvula de fechamento (foto 19);

Foto 19 – Tubulação de sucção

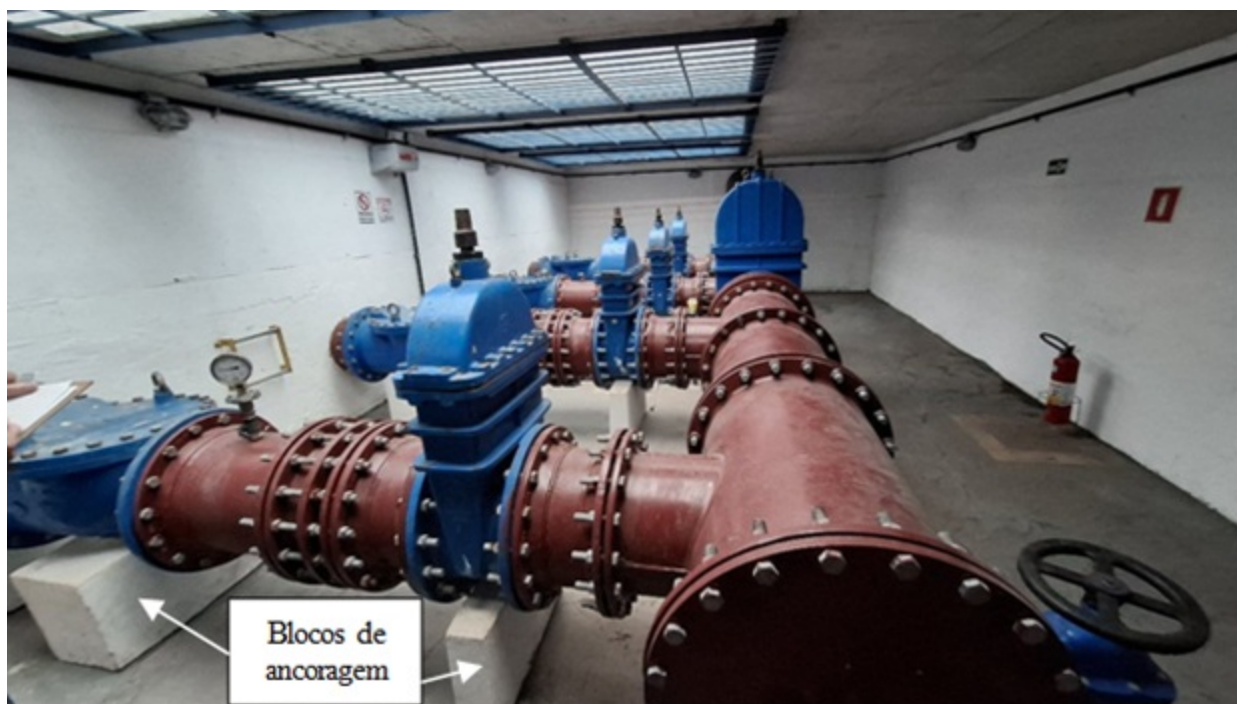
- em cada uma das quatro tubulações de recalque (DN 400 mm) estão instaladas uma válvula de retenção e uma válvula de fechamento (foto 20);
- tanto a válvula de retenção como a de fechamento estão apoiadas em blocos de ancoragem (foto 20);
- as tubulações de recalque se unem a uma outra tubulação de DN 600 mm formando um barrilete (foto 20);
- no barrilete está instalado uma válvula de fechamento de DN 600 mm (foto 20);

Foto 20 – Tubulação de recalque e barrilete

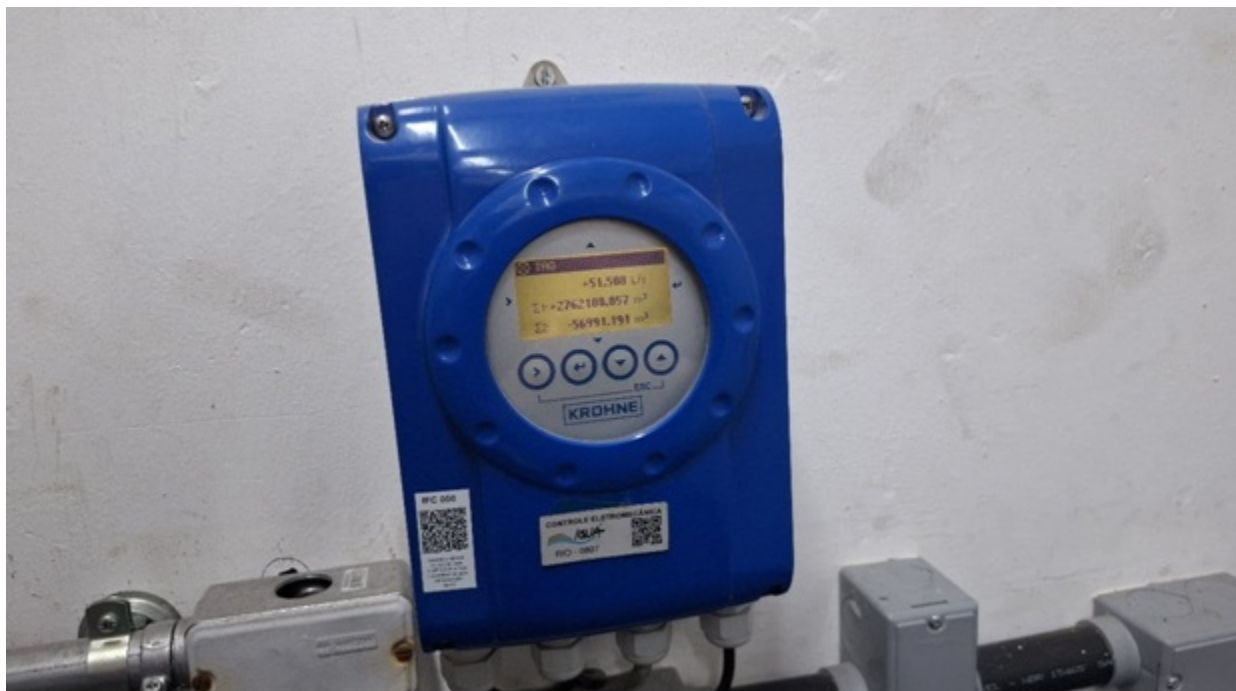
- no momento da fiscalização a vazão na EEEB era de 51,508 l/s (foto 21);

Foto 21 – Medidor de vazão e volume

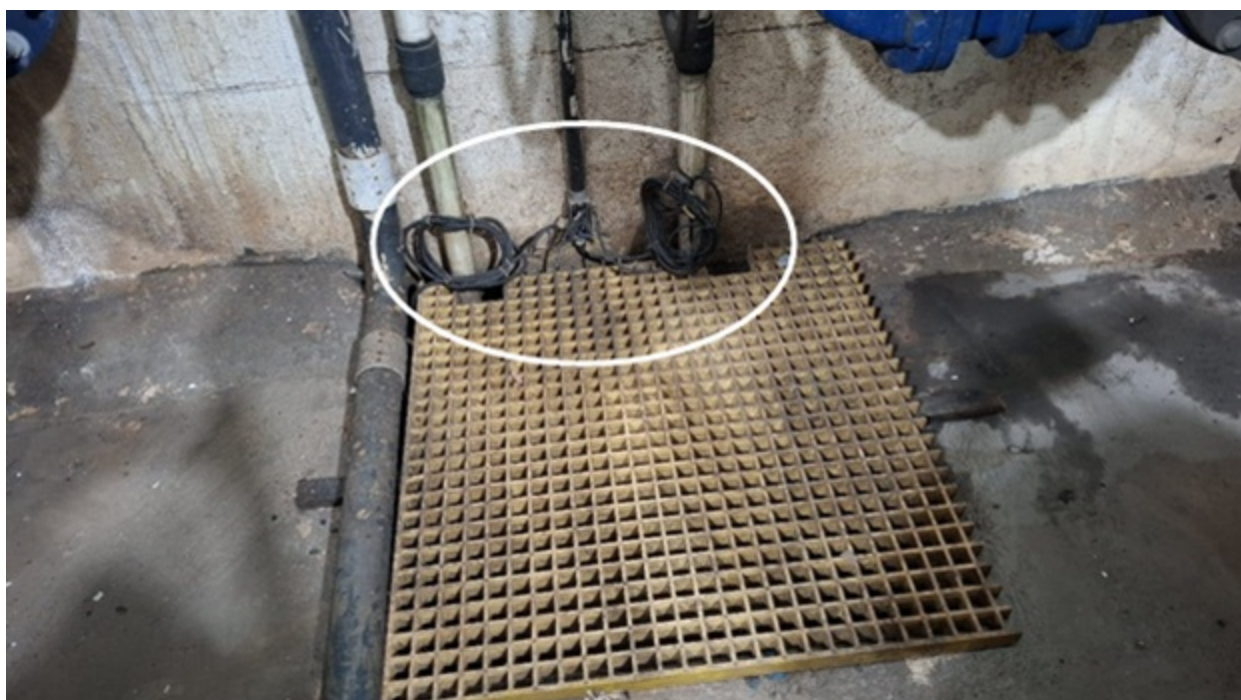
- não existem sinais de vazamentos;
- em um dos pontos de eletricidade a fiação não estava protegida (foto 22);

Foto 22 – Fiação desprotegida

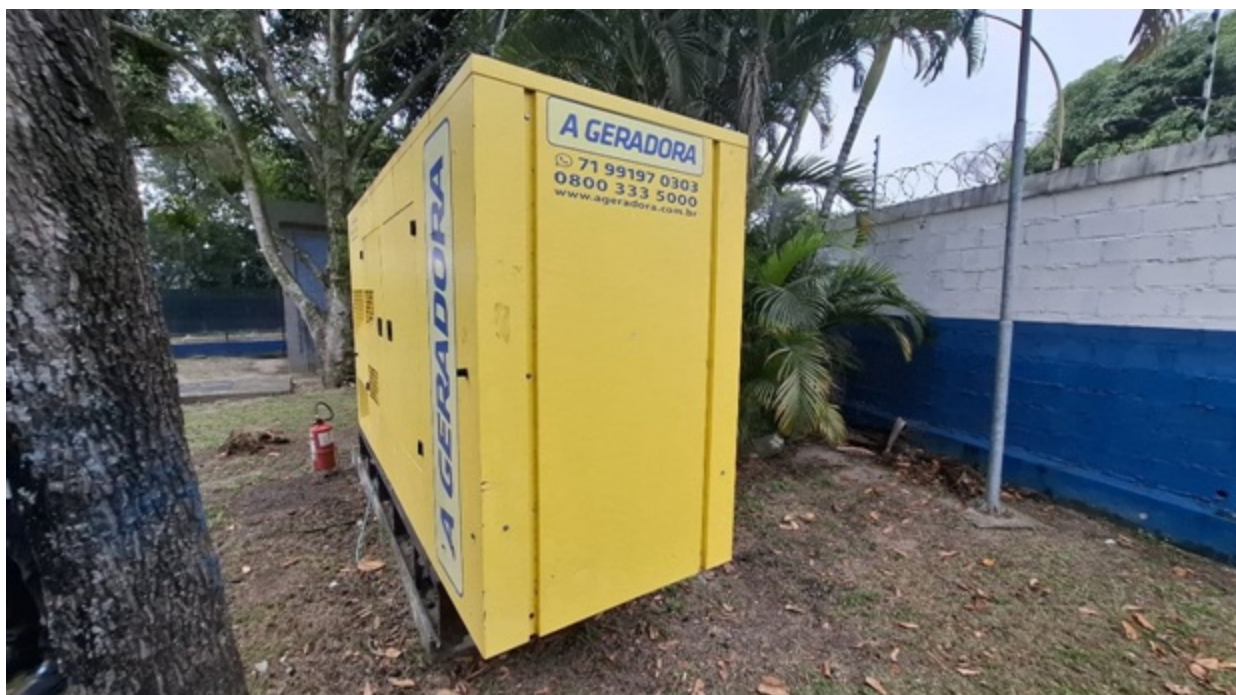
- a EEEB é provida de gerador, mas sem bacia de contenção ao seu redor (foto 23);

Foto 23 – Gerador

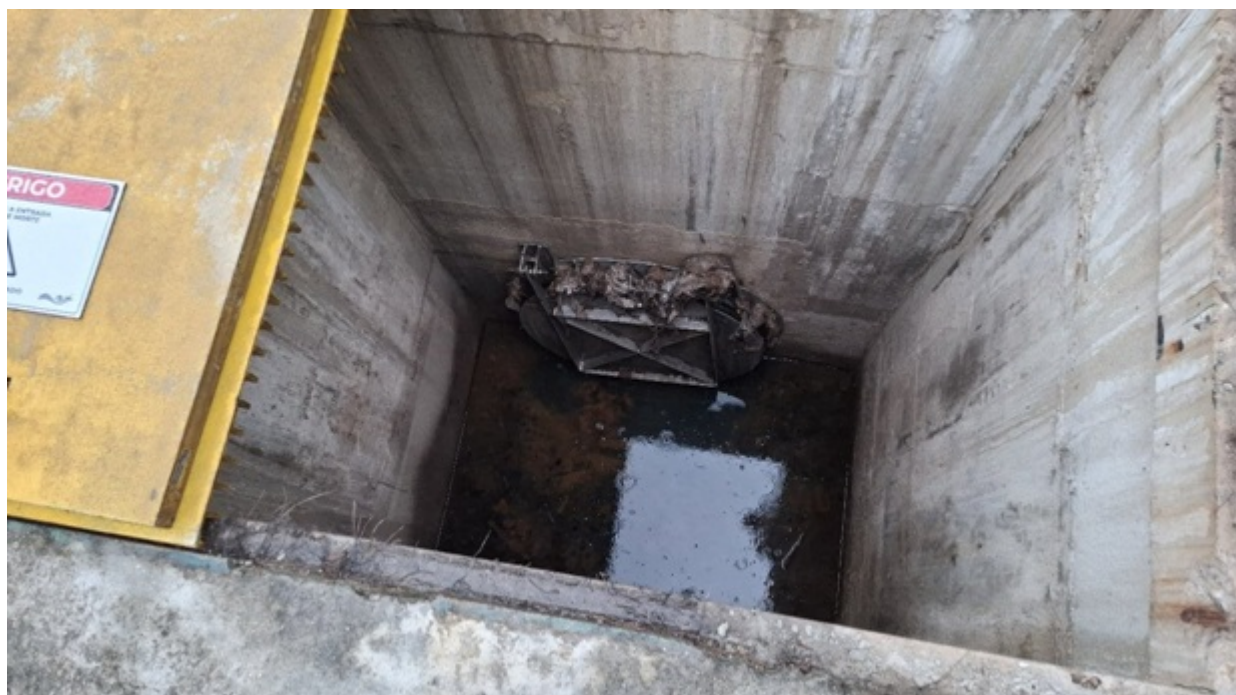
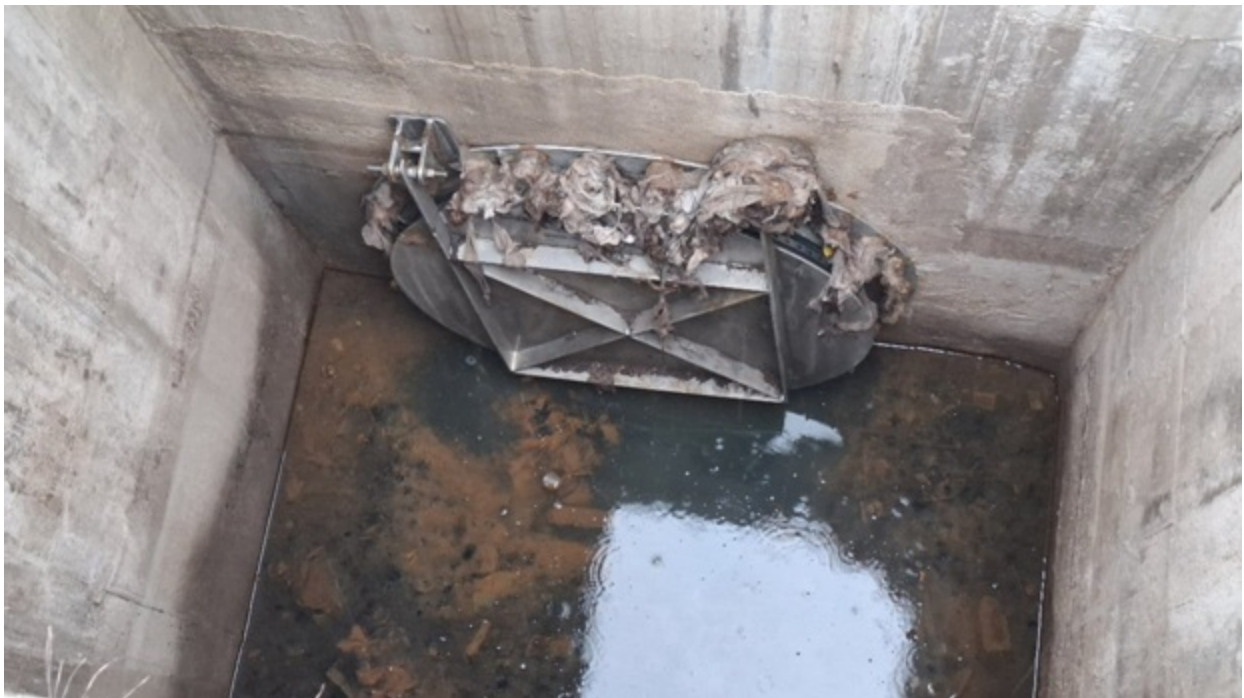
- a unidade é provida de tubulação extravasora, com saída da caixa receptora e direcionada para a caixa extravasora (fotos 24 e 25);
- na extremidade da tubulação extravasora está instalada uma válvula FLAP (fotos 24 e 25);

Foto 24 – Caixa extravasora com a válvula FLAP

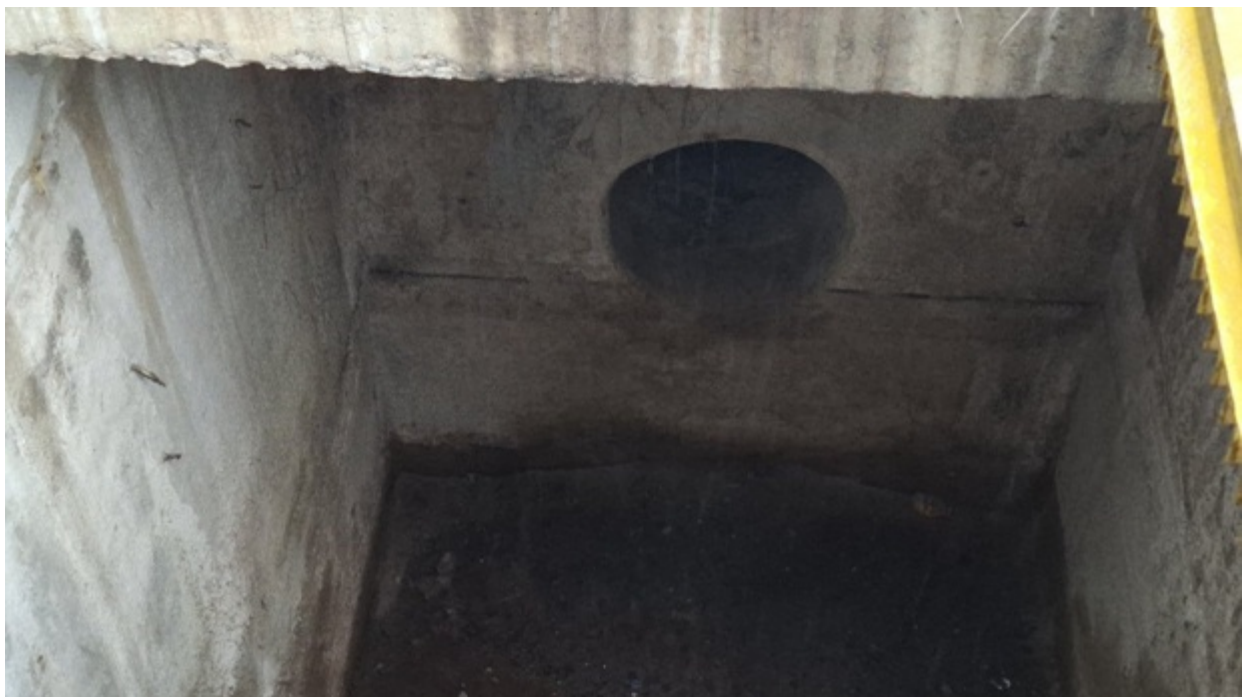
- na caixa extravasora existe uma saída para o local de extravasamento (foto 26);

Foto 26 – Caixa extravasora com saída para o local do extravasamento
