Agência Reguladora de Energia e Saneamento Básico do Estado do Rio de Janeiro

### **RELATÓRIO DE FISCALIZAÇÃO AGENERSA/CASAN Nº 226/2025**

| <b>UNIDADE/OBRA FISCALIZADA</b> | (UT) 38 - Boa Esperança Nova | | |
| <b>OBJETIVO DA FISCALIZAÇÃO</b> | Verificar as condições de operação e manutenção da unidade | | |

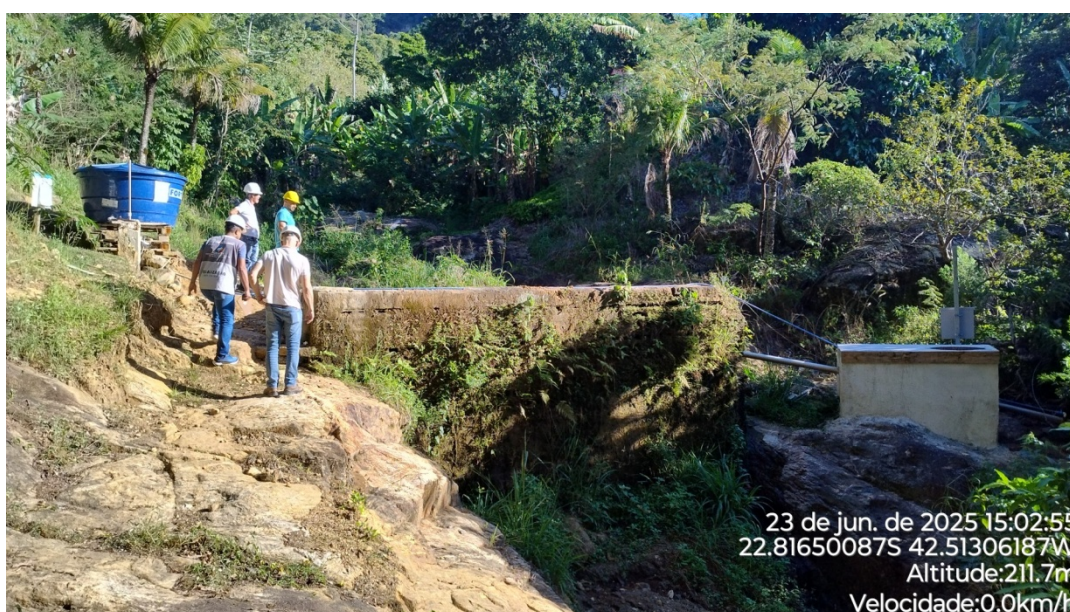
A Unidade de Tratamento Boa Esperança Nova está localizada no município de Rio Bonito e capta água no Rio Mole. A unidade conta com uma barragem de nível e uma unidade de cloração, ambas em operação contínua, 24 horas por dia. Durante a vistoria, observou-se que a estrutura física da barragem encontra se

danificada em razão do deslizamento de rochas durante eventos extremos de chuva em verões passados. No local há uma caixa de 1.000 litros que é utilizada para a diluição das pastilhas de Hipoclorito de Sódio e posterior cloração da água captada.

Foto 01 – Vista da barragem de captação.

- Providenciar a identificação da unidade;
- Ausência de controle operacional constante;
- Estrutura física da barragem em mau estado de conservação;
- Atender a Portaria GM/MS nº 888, de 4 de maio de 2021.
- Apresentar planilha de monitoramento da vazão de água tratada no último mês (Julho/2025);
- Apresentar controle de potabilidade da água tratada no último mês (Julho/2025).

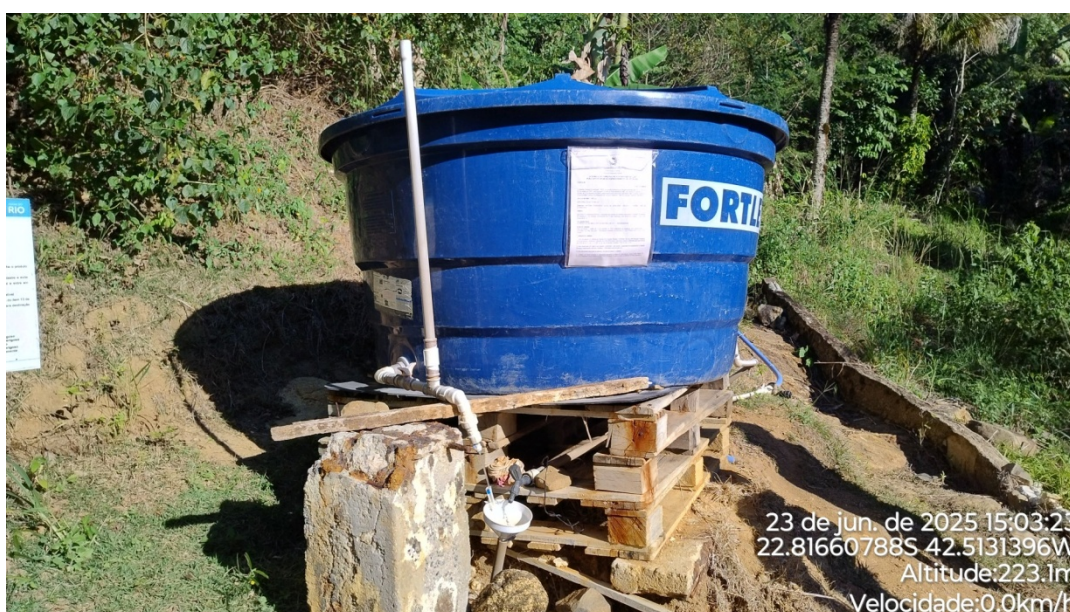
Foto 02 – Caixa de diluição do Hipoclorio de sódio e a identificação da licança ambiental.

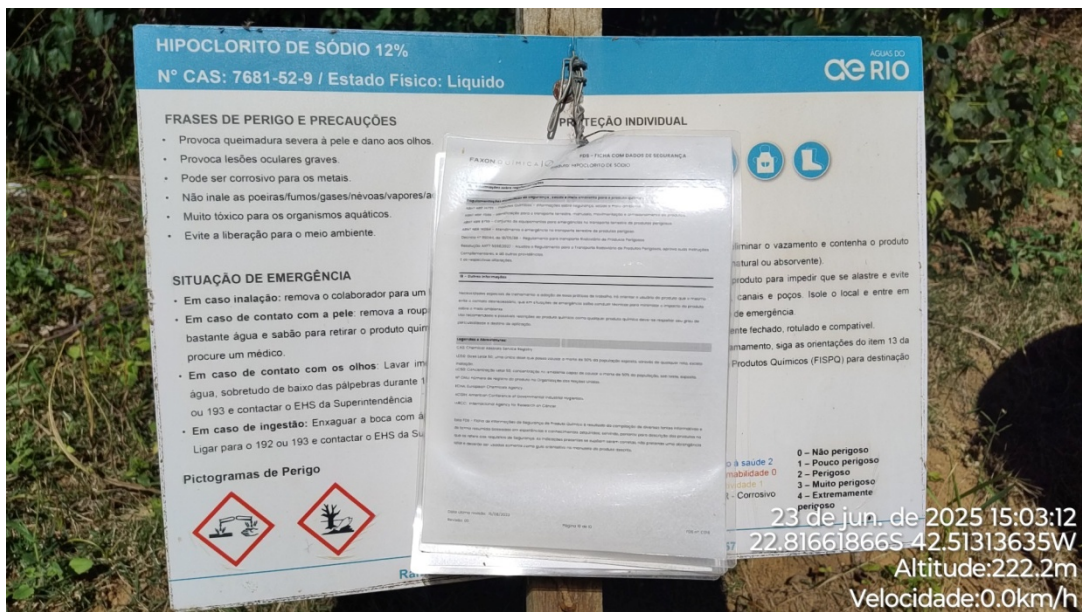
Foto 03 – Identificação e Ficha de Dados de Segurança do Hipoclorio de sódio.

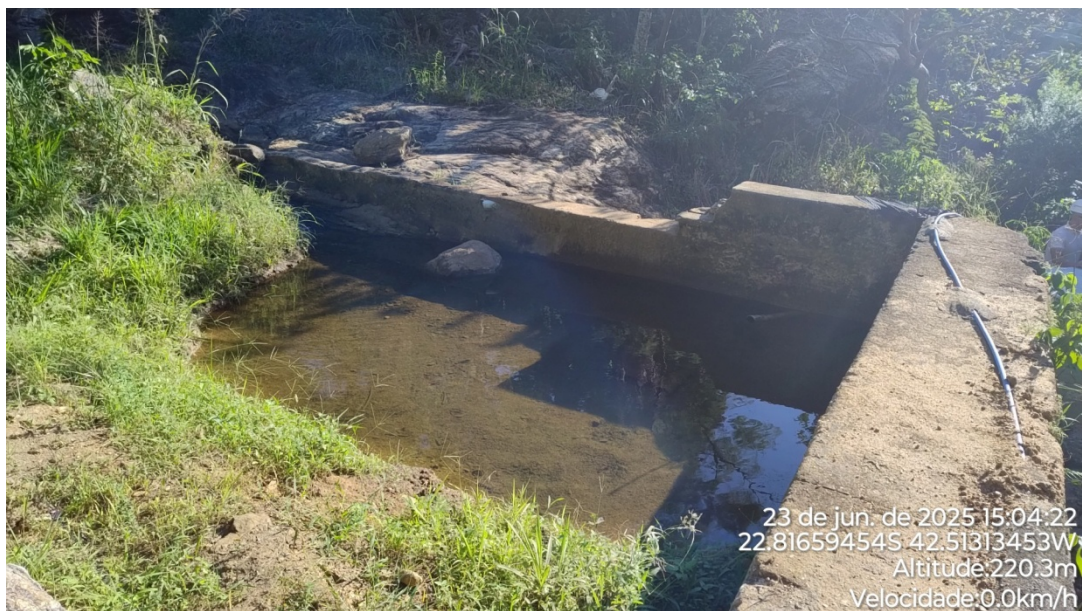
Foto 04 – Vista da barragem de captação.

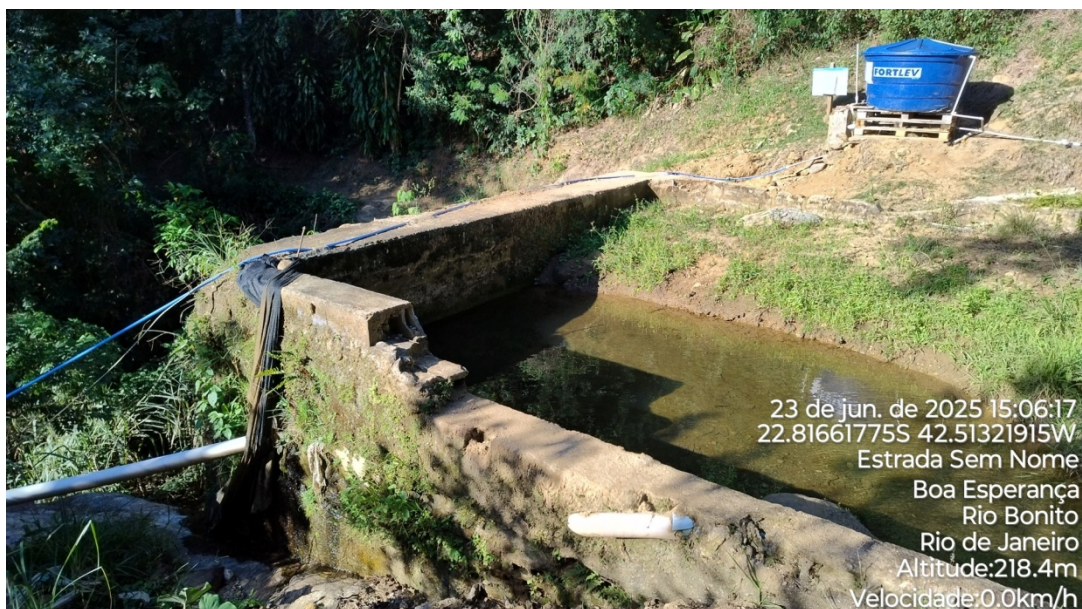
Foto 05 – Vista da barragem de captação.

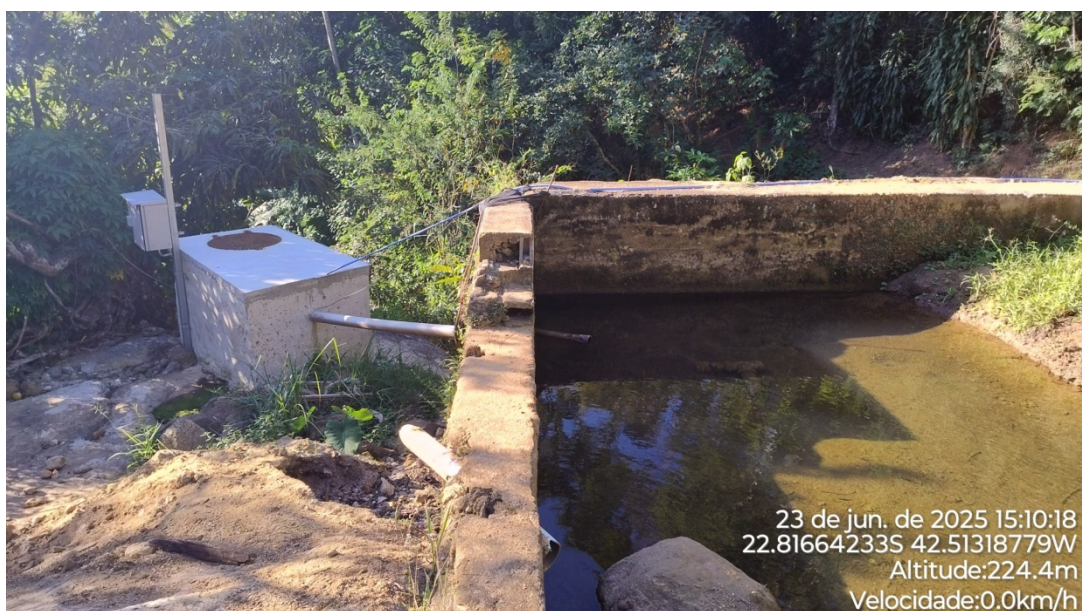
Foto 06 – Vista da barragem de captação.

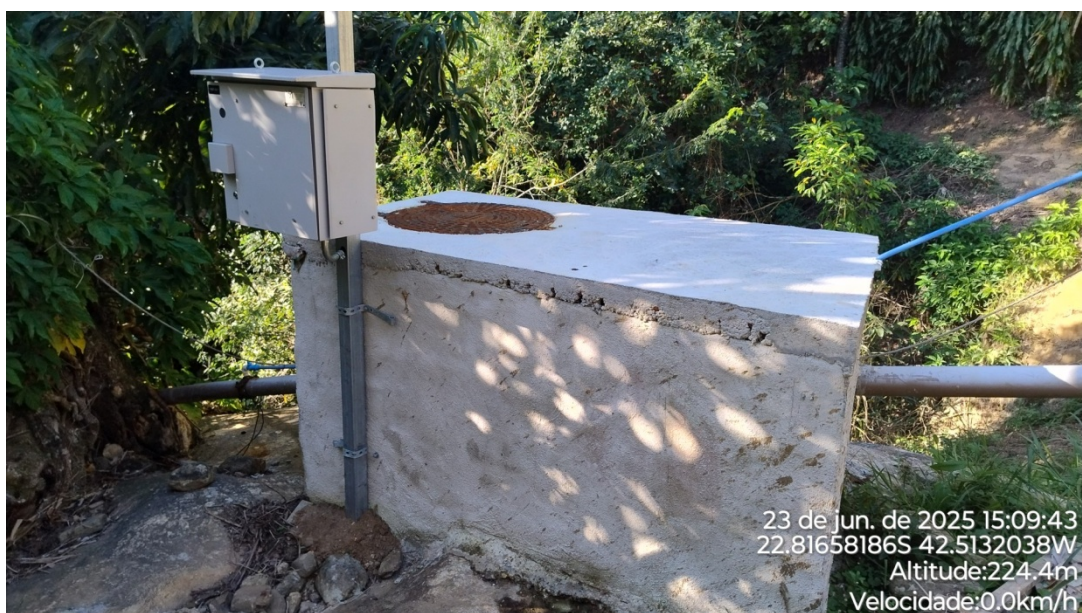
Recentemente foi realizada a instalação de macromedidor e sistema de telemetria, que se encontram em fase final de ajustes e testes.

Foto 07 – Ponto de contato para cloração e infraestrutura para macromedição.

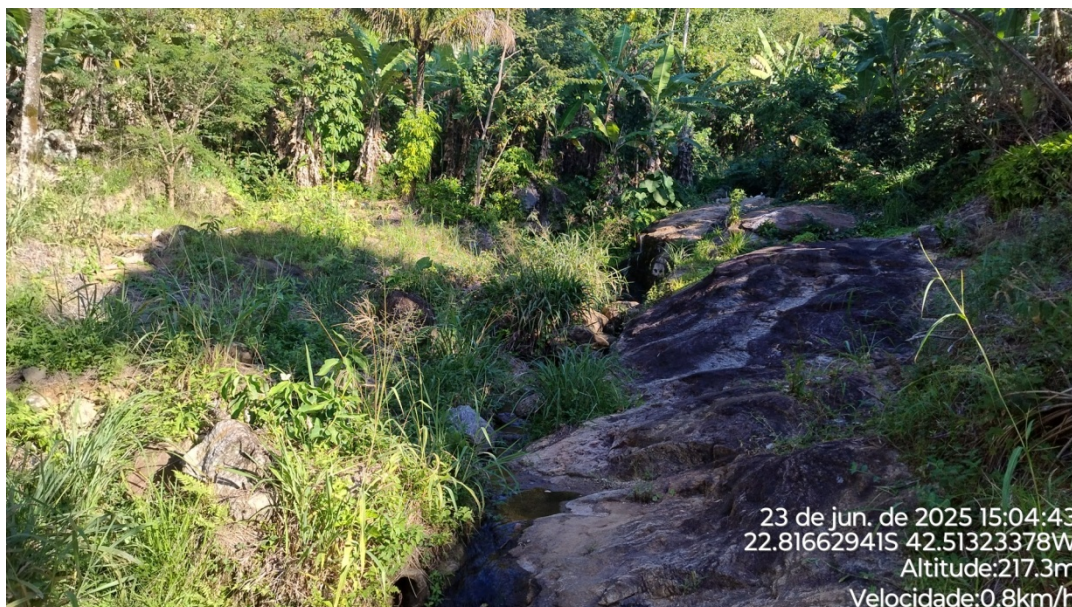
Foto 08 – Vista a montante da captação.
