Agência Reguladora de Energia e Saneamento Básico do Estado do Rio de Janeiro

**RELATÓRIO DE FISCALIZAÇÃO AGENERSA/CASAN Nº 227/2025**

| <b>UNIDADE/OBRA FISCALIZADA</b> | (ERES) 1007 - Rio Mole | | |

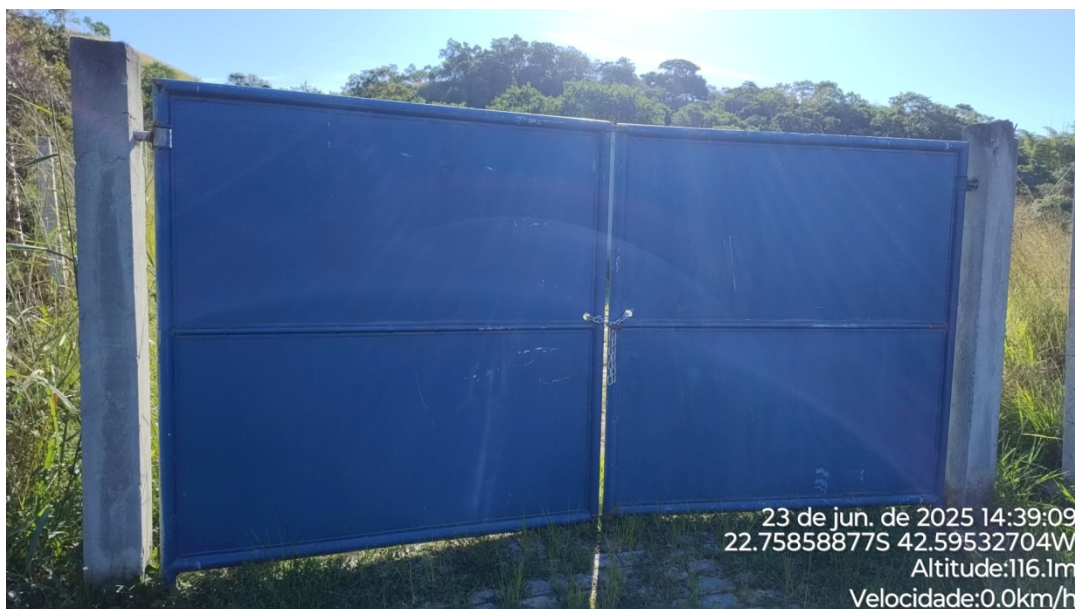
Foto 01 – Entrada do reservatório sem placa de identificação.

### 1 - Unidade sem identificação

Conforme Lei nº 11.445/2007, art. 2º, inciso X, o controle social é um dos princípios fundamentais para a prestação de serviços públicos de saneamento básico. Sendo assim, uma identificação visível é essencial para garantir o acesso à informação;

- Providenciar a identificação no acesso ao reservatório;
- Programar rotina de limpeza do pátio do reservatório;
- Providenciar Sistema de Proteção Contra Descargas Atmosféricas (SPDA);
- Apresentar cronograma de limpeza do reservatório, de modo a garantir os padrões de potabilidade, de acordo com o Anexo XX da Portaria de Consolidação GM/MS nº 5, de 28 de setembro de 2017.

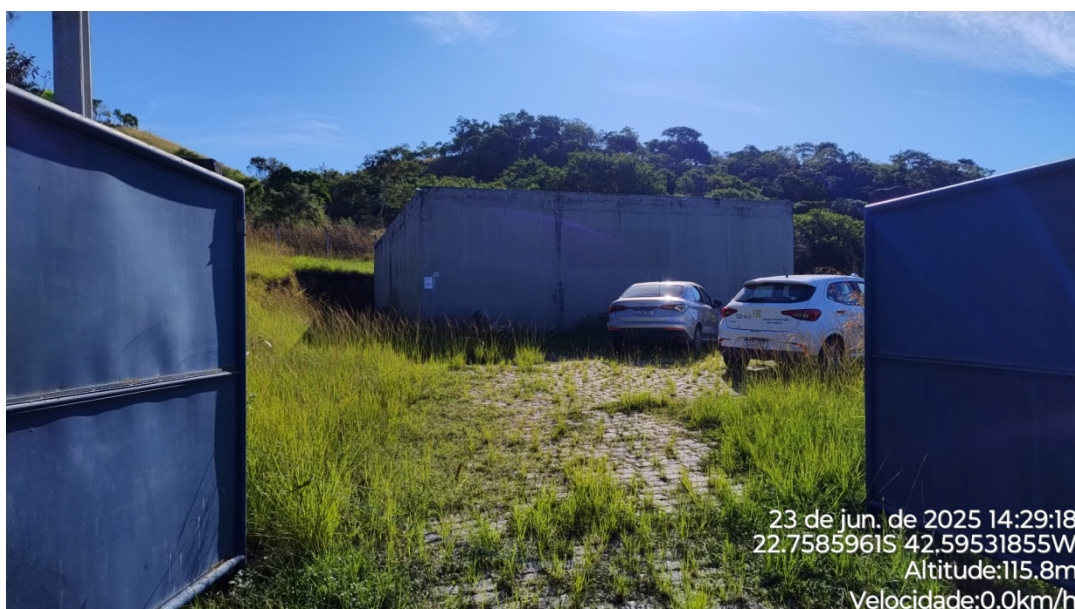
Foto 02 – Pátio de acesso ao reservatório.

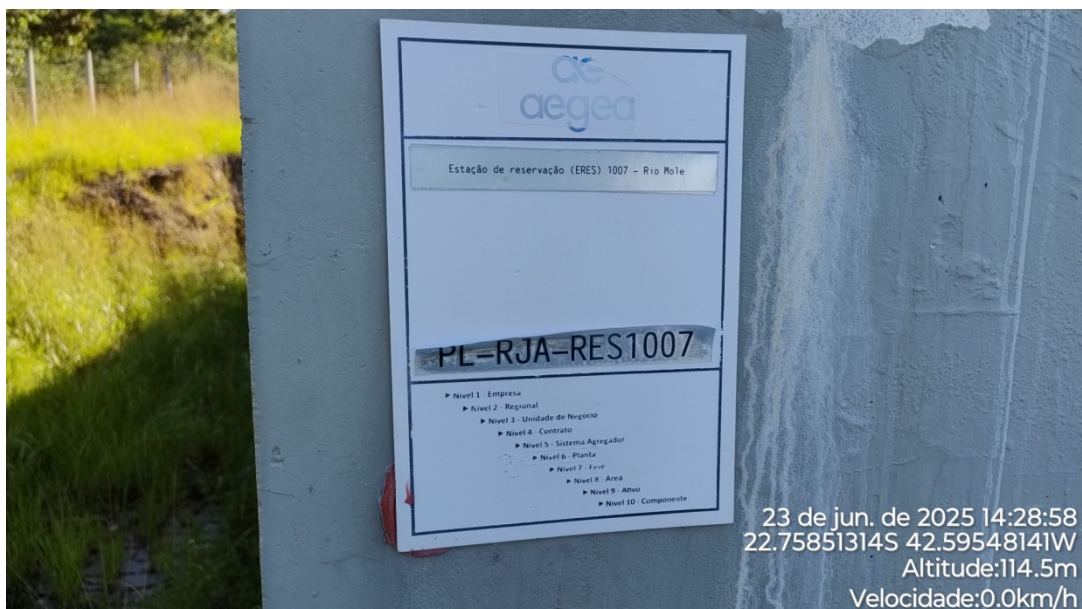
Foto 03 – Placa de identificação do equipamento.

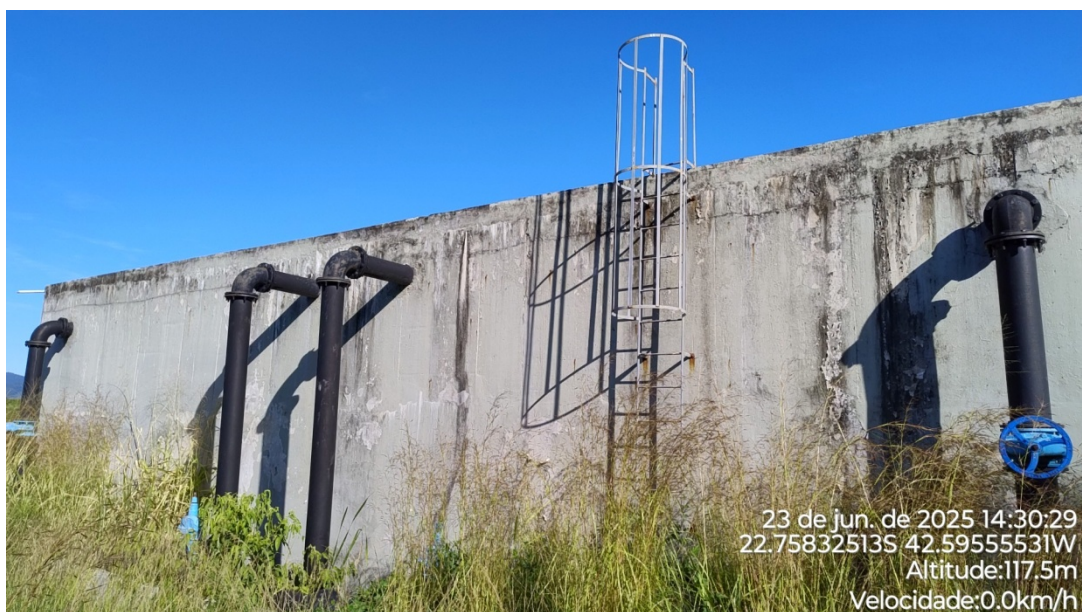
Foto 04 – Vista das tubulações de entrada, recalque e escada de acesso ao topo.

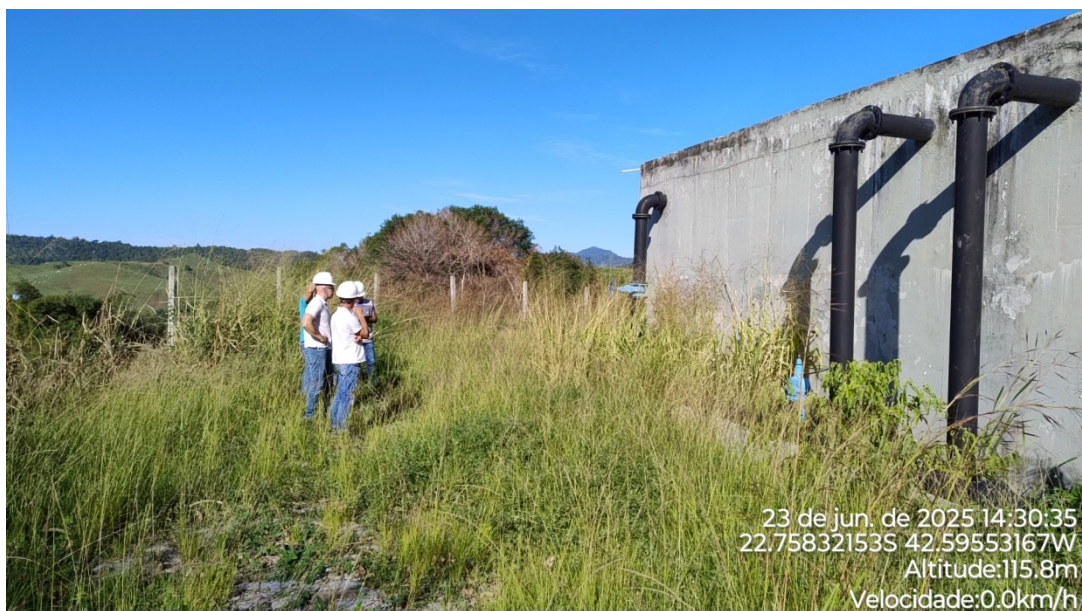
As tubulações de distribuição (saída) e recalque (entrada) são de ferro fundido, com diâmetro de 250 mm. Segundos os funcionários da Concessionária, a última limpeza para retirada da vegetação no pátio do reservatório ocorreu em Maio/2025.

Foto 05 – Pátio com vegetação.

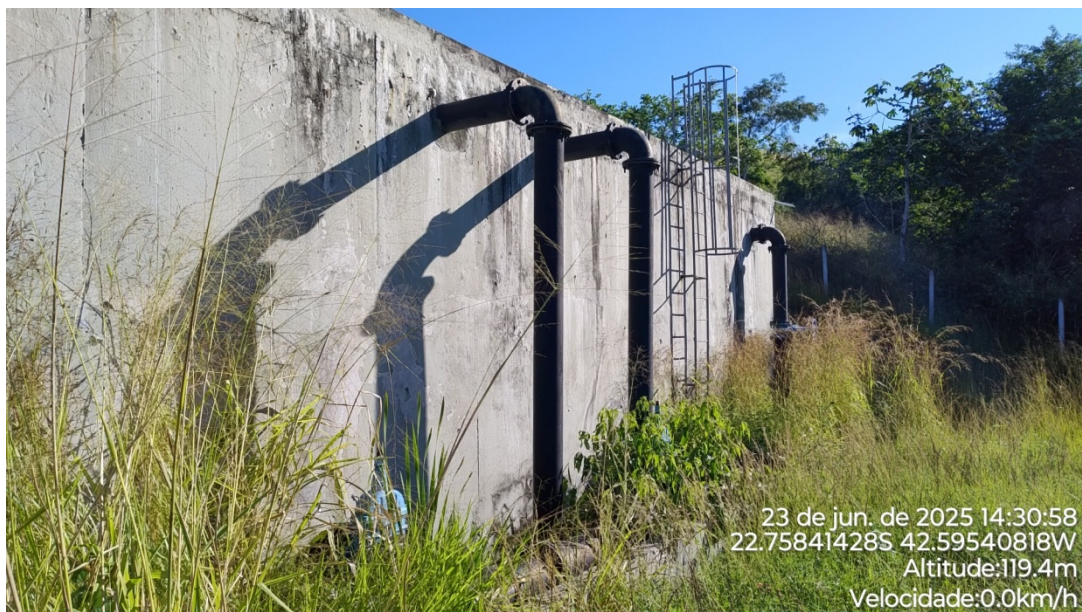
Foto 06 – Vista das tubulações de entrada, recalque e escada de acesso ao topo.

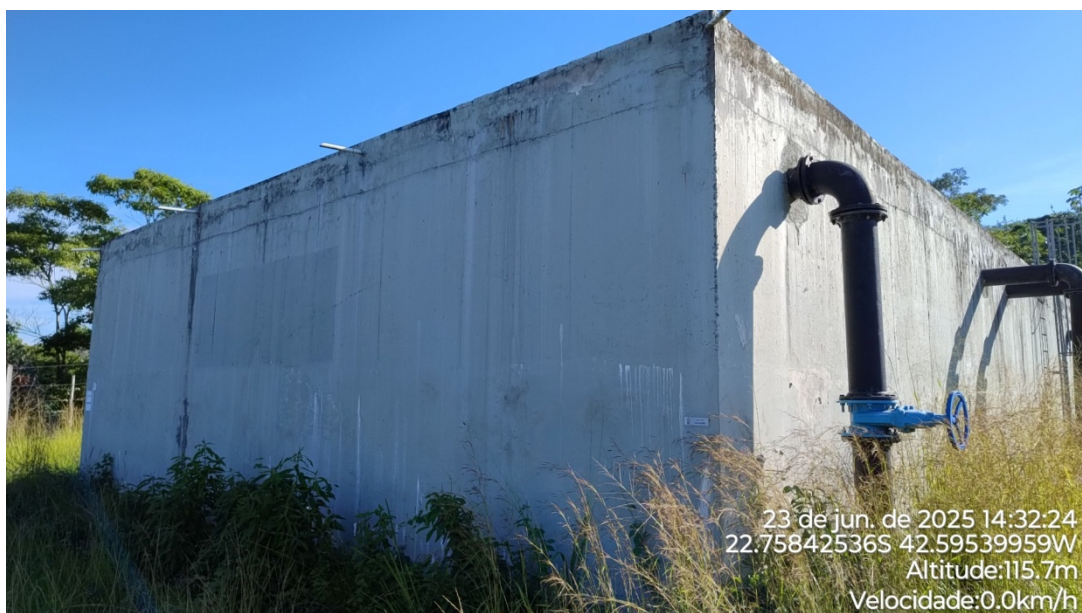
Foto 07 – Vista lateral da estrutura.

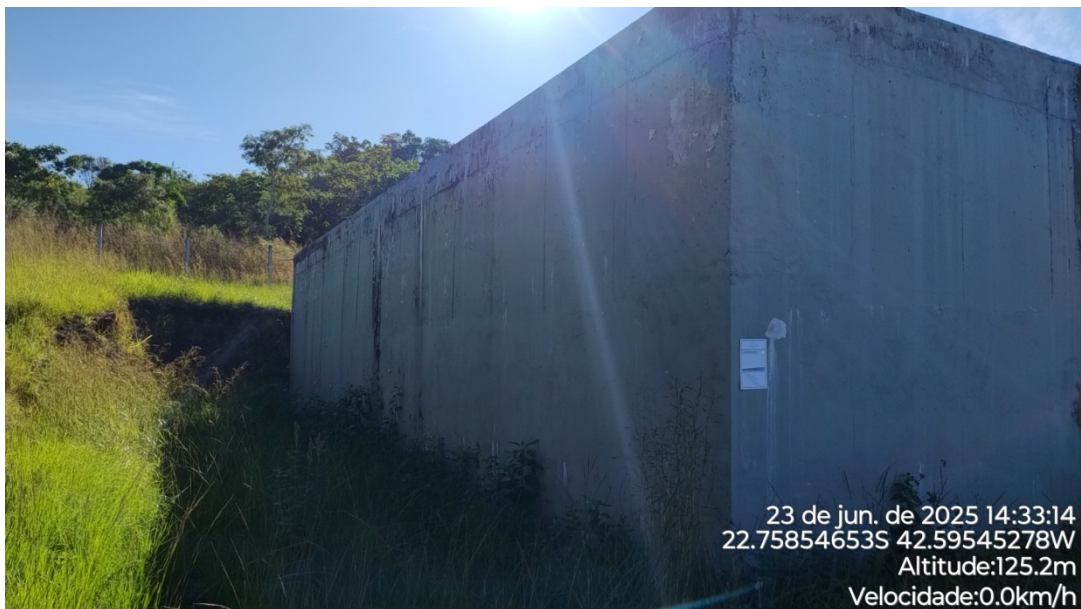
Foto 08 – Vista lateral da estrutura.

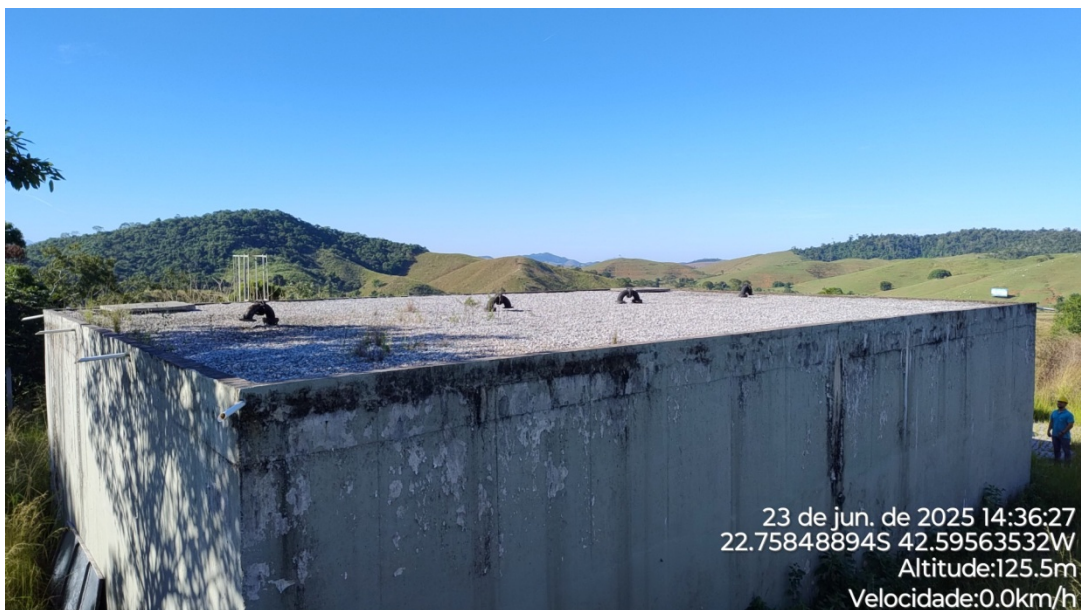
Foto 09 – Laje superior do reservatório e dutos de ventilação.
