Agência Reguladora de Energia e Saneamento Básico do Estado do Rio de Janeiro

**RELATÓRIO DE FISCALIZAÇÃO AGENERSA/CASAN Nº 235/2025**

| <b>UNIDADE/OBRA FISCALIZADA</b> | (ERES) 31 - Itambi | | |

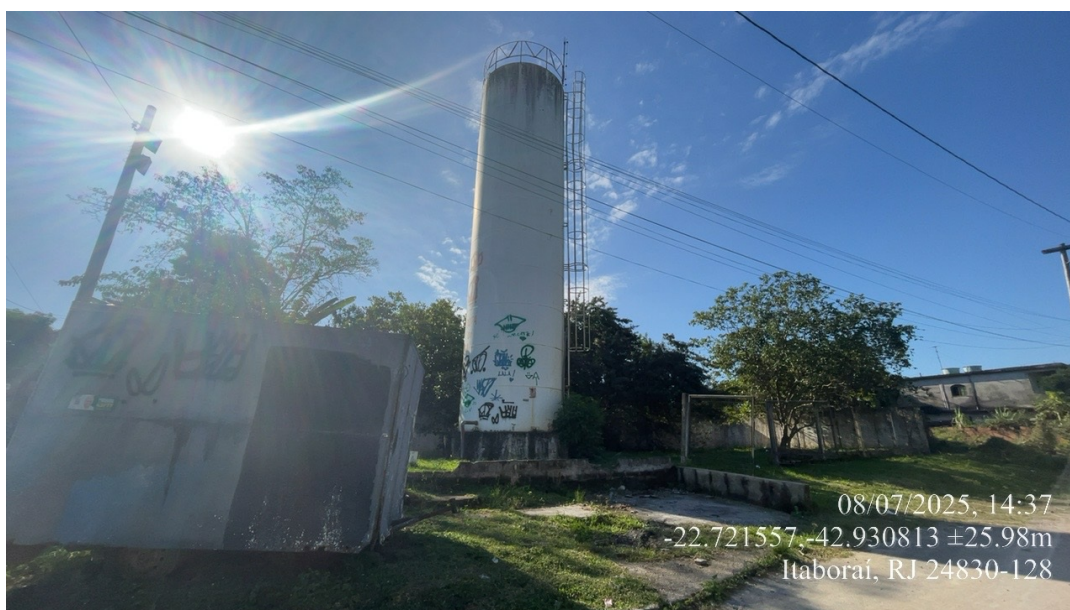
Foto 01 – Entrada do reservatório com ausência de isolamento e sem restrição de acesso.

- Providenciar o cercamento e restrição de acesso ao reservatório;
- Providenciar a identificação reservatório;
- Apresentar Programar rotina de limpeza e retirada da vegetação do pátio do reservatório;
- Providenciar Sistema de Proteção Contra Descargas Atmosféricas (SPDA);
- Providenciar manutenção, limpeza e pintura da estrutura;

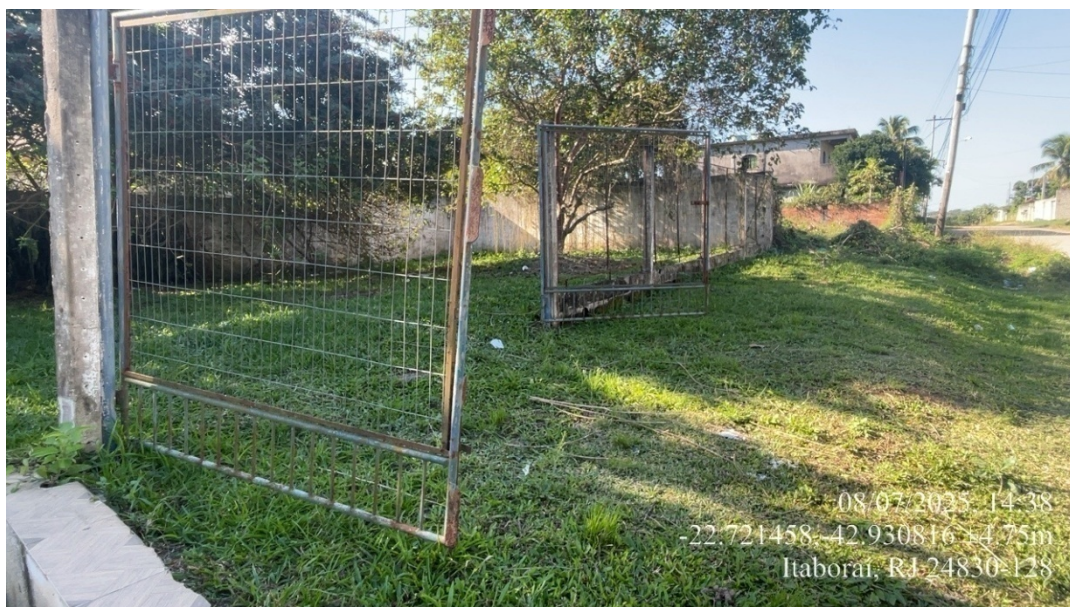
Foto 02 – Acesso ao reservatório sem restrição de acesso.

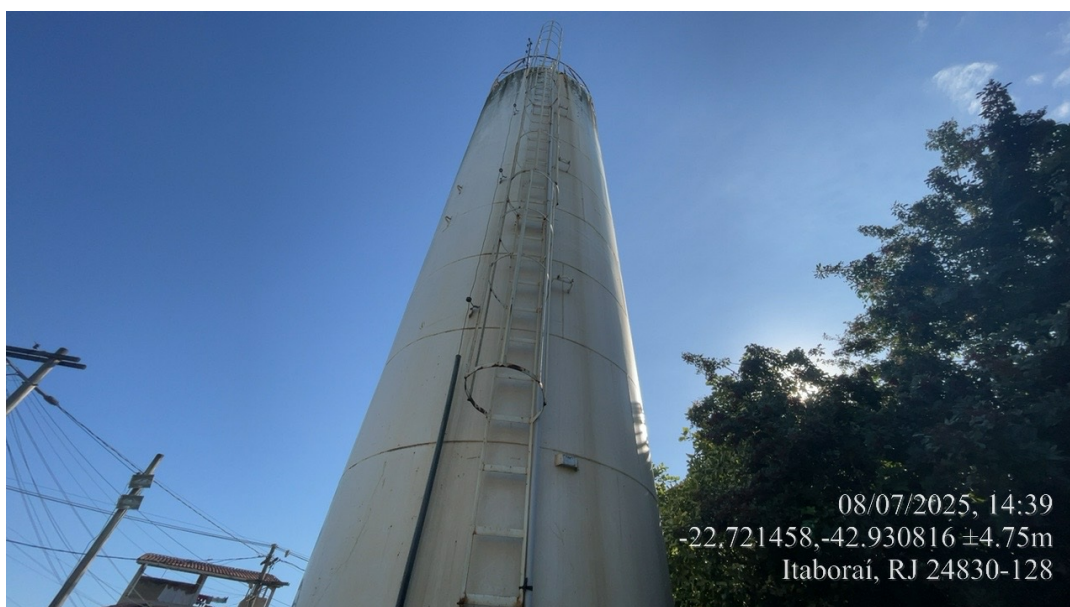
Foto 03 – Vista parcial do reservatório.

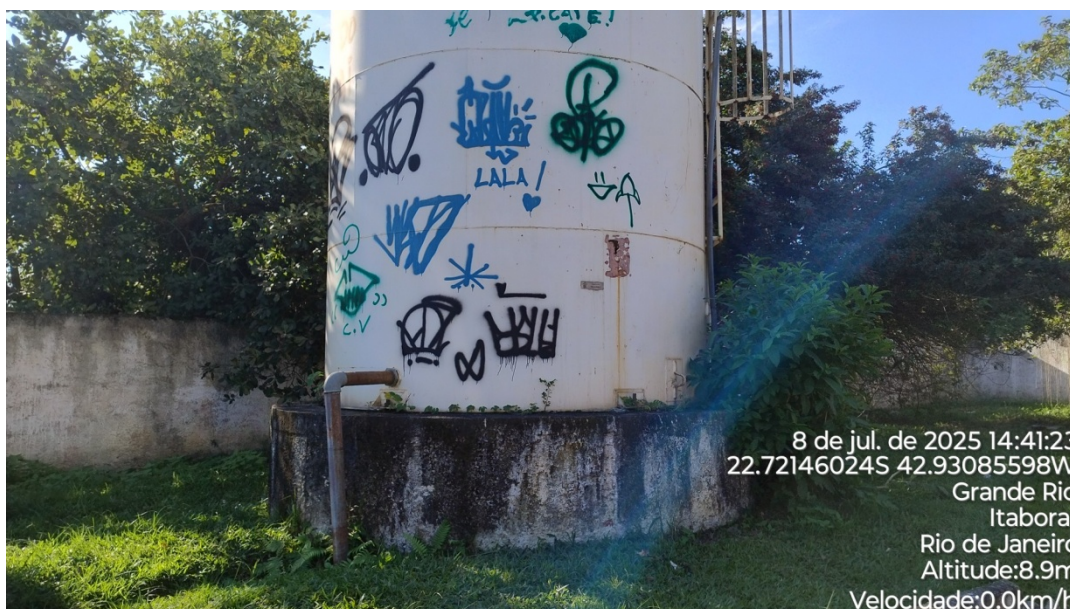
Foto 04: Vista da base do reservatório.

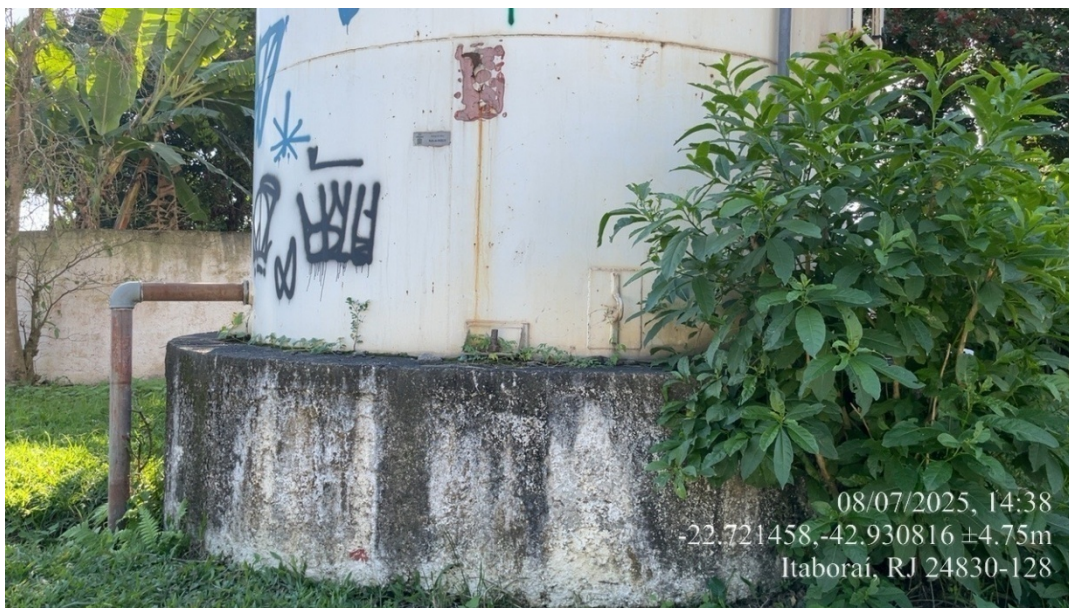
Foto 05: Vista da base do reservatório.
