**RELATÓRIO DE FISCALIZAÇÃO AGENERSA/CASAN Nº 236/2025**

| <b>UNIDADE/OBRA FISCALIZADA</b> | (ERES) 87 - Reservatório COMPERJ | | |
| <b>OBJETIVO DA FISCALIZAÇÃO</b> | Verificar as condições de operação e manutenção da unidade | | |

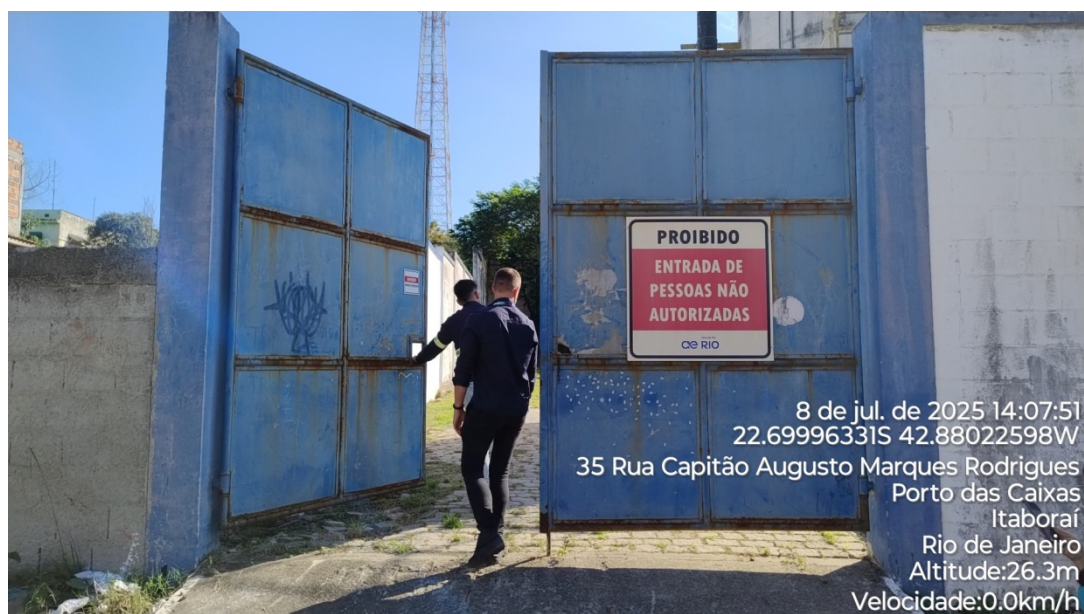
Foto 01 – Entrada do reservatório.

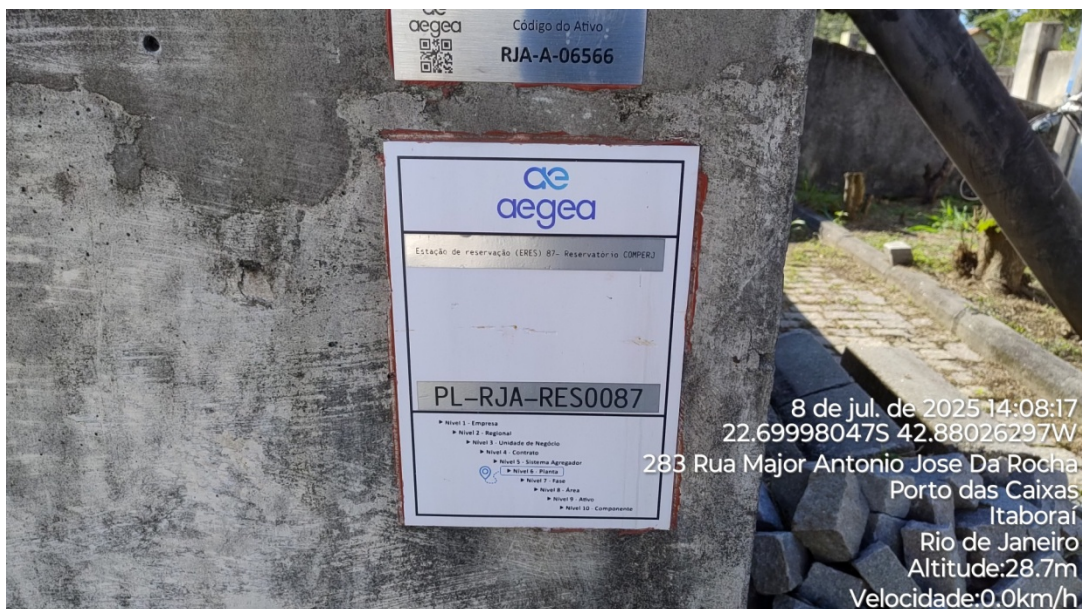
Foto 02 – Placa de identificação do bem reversível.

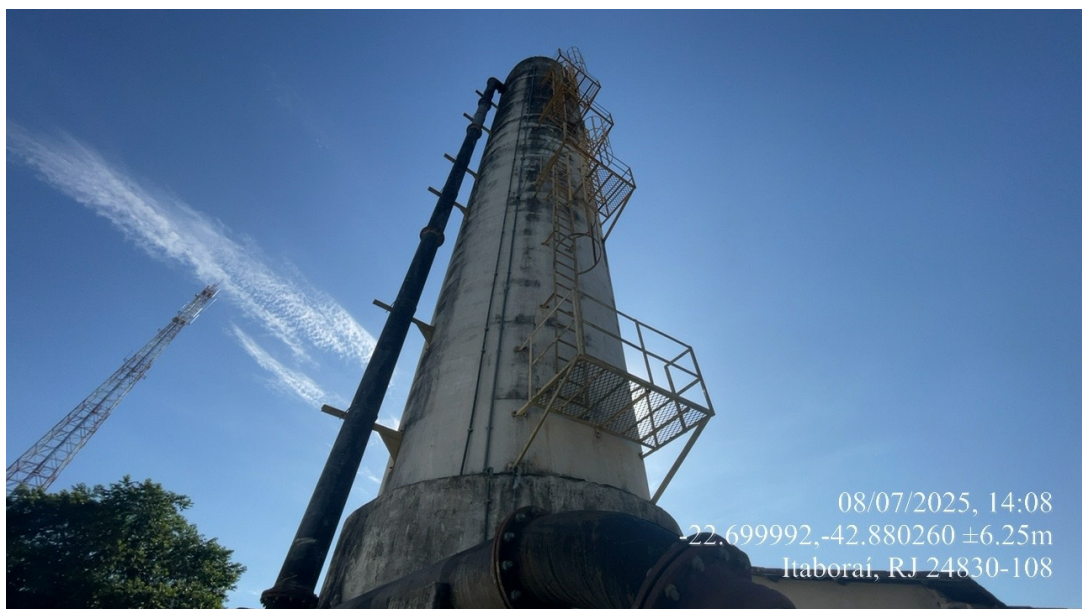
Foto 03 – Vista do reservatório e da escada de acesso ao topo.

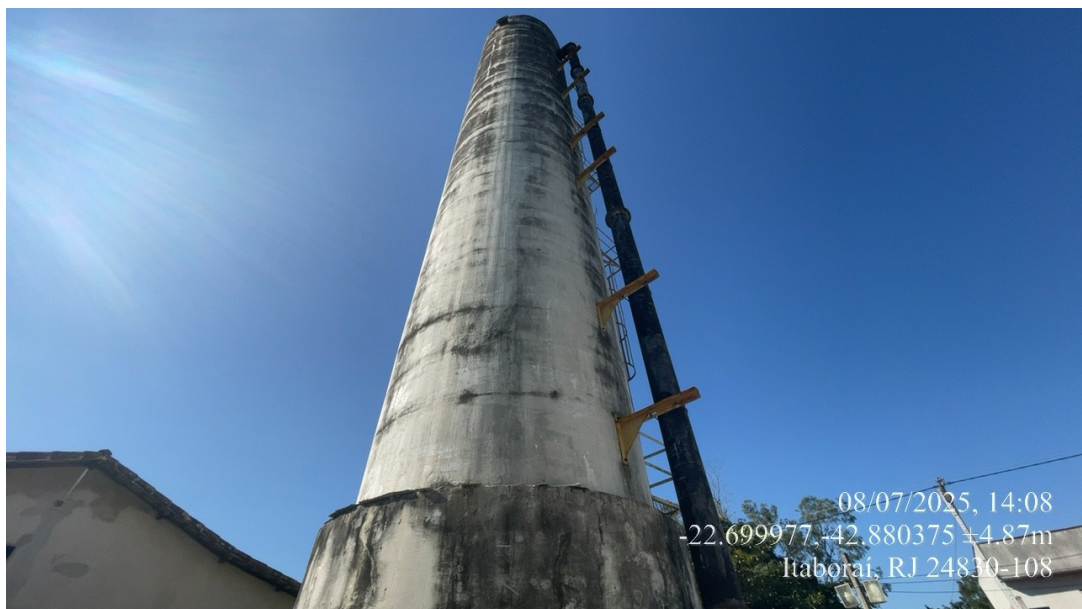
Foto 04: Vista do reservatório.

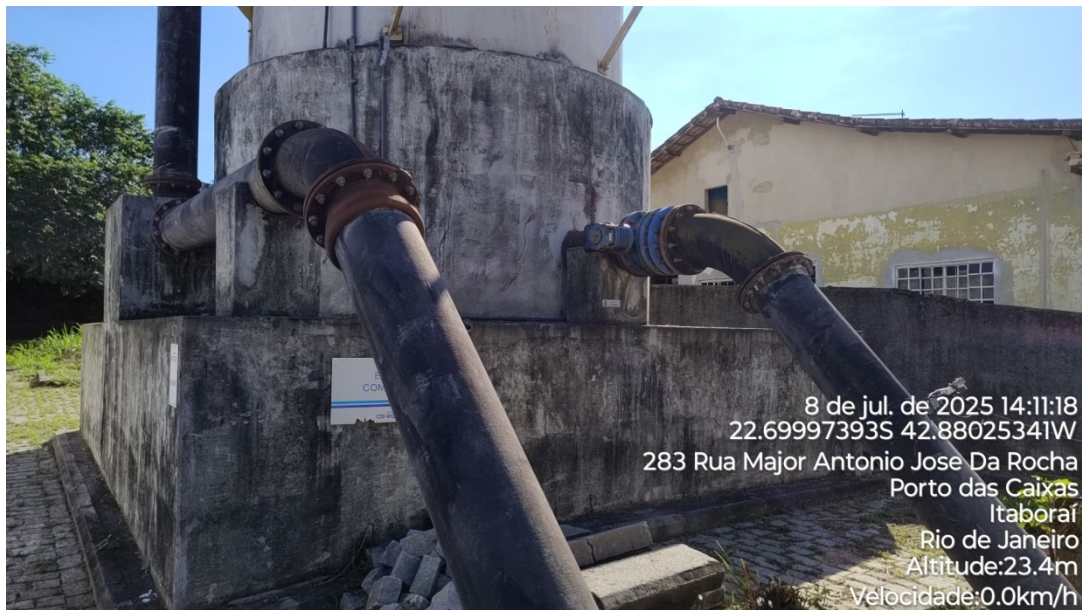
Foto 05: Tubulações de entrada e saída.

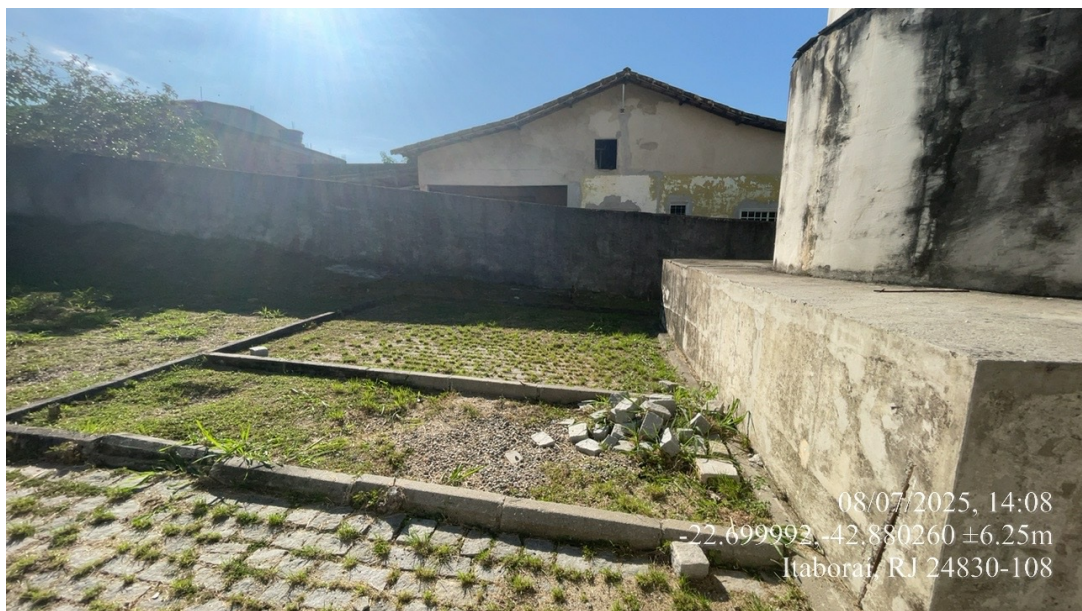
Foto 06: Pátio do reservatório.

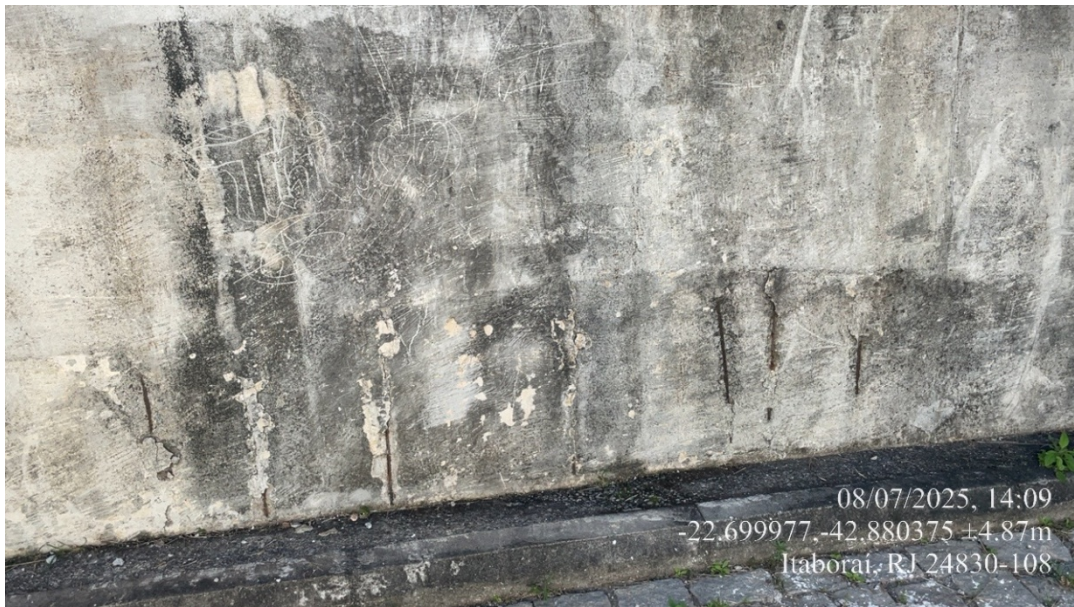
Foto 07 – Armadura de ferro exposta na base do reservatório.

#### **2 - Manutenção**

Conforme Item 25.2.29 do Contrato de Concessão a Concessionária deve “*zelar pela integridade dos BENS VINCULADOS, tomando as providências necessárias para preservá-los (...)*”;
