Agência Reguladora de Energia e Saneamento Básico do Estado do Rio de Janeiro

**RELATÓRIO DE FISCALIZAÇÃO AGENERSA/CASAN Nº 237/2025**

| <b>UNIDADE/OBRA FISCALIZADA</b> | (ERES) 1004 - Manilha | | |
| <b>OBJETIVO DA FISCALIZAÇÃO</b> | Verificar as condições de operação e manutenção da unidade | | |

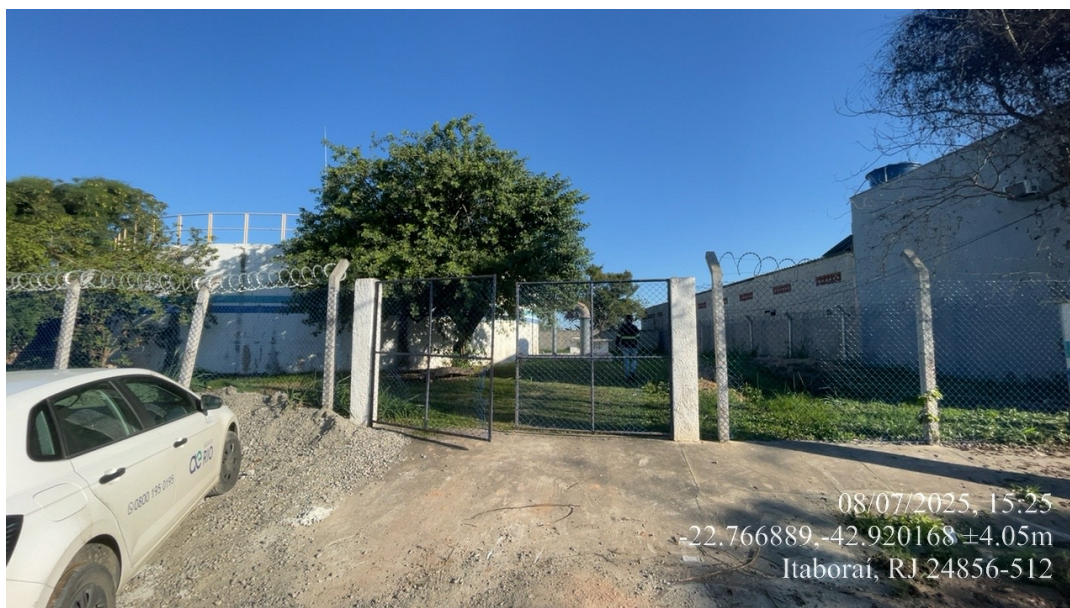
Foto 01 – Entrada do reservatório sem placa de identificação.

#### **1 - Unidade sem identificação**

Conforme Lei nº 11.445/2007, art. 2º, inciso X, o controle social é um dos princípios fundamentais para a prestação de serviços públicos de saneamento básico. Sendo assim, uma identificação visível é essencial para garantir o acesso à informação;

- Providenciar a identificação no acesso ao reservatório.
- Providenciar Sistema de Proteção Contra Descargas Atmosféricas (SPDA).
- Apresentar comprovante da última limpeza e cronograma de manutenção e limpeza do reservatório, de modo a garantir os padrões de potabilidade, de acordo com o Anexo XX da Portaria de Consolidação GM/MS nº 5, de 28 de setembro de 2017.

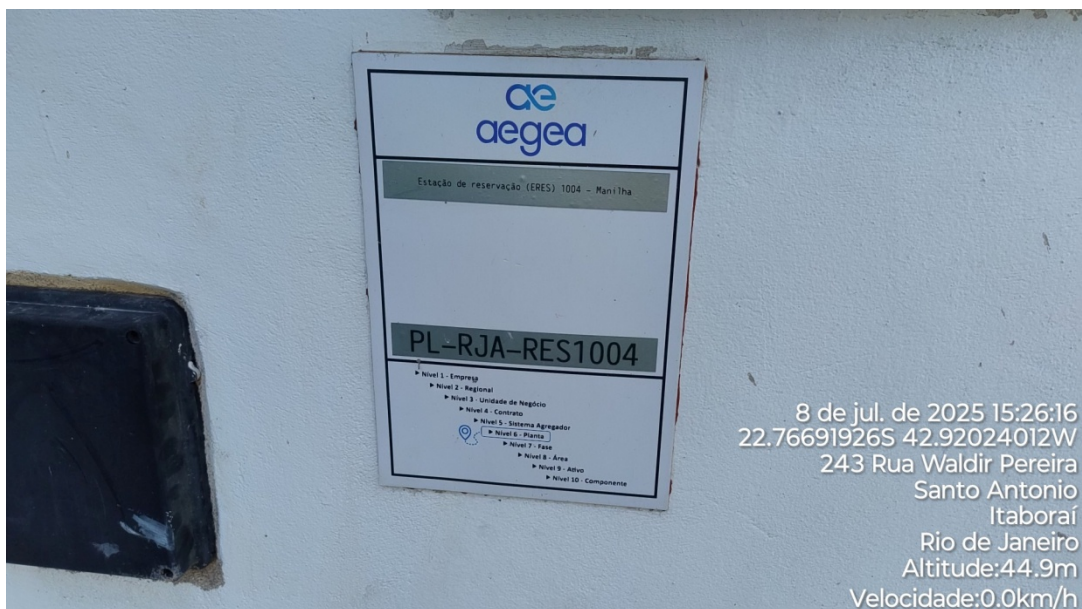
Foto 02 – Placa de identificação do bem resersível.

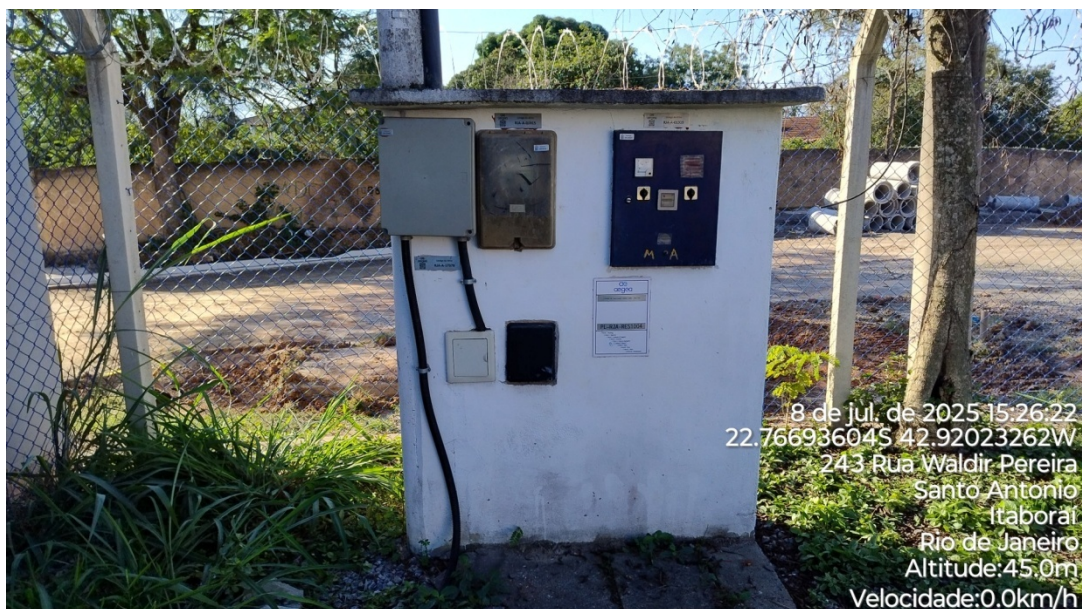
Foto 03 – Abrigo de energia elétrica do equipamento.

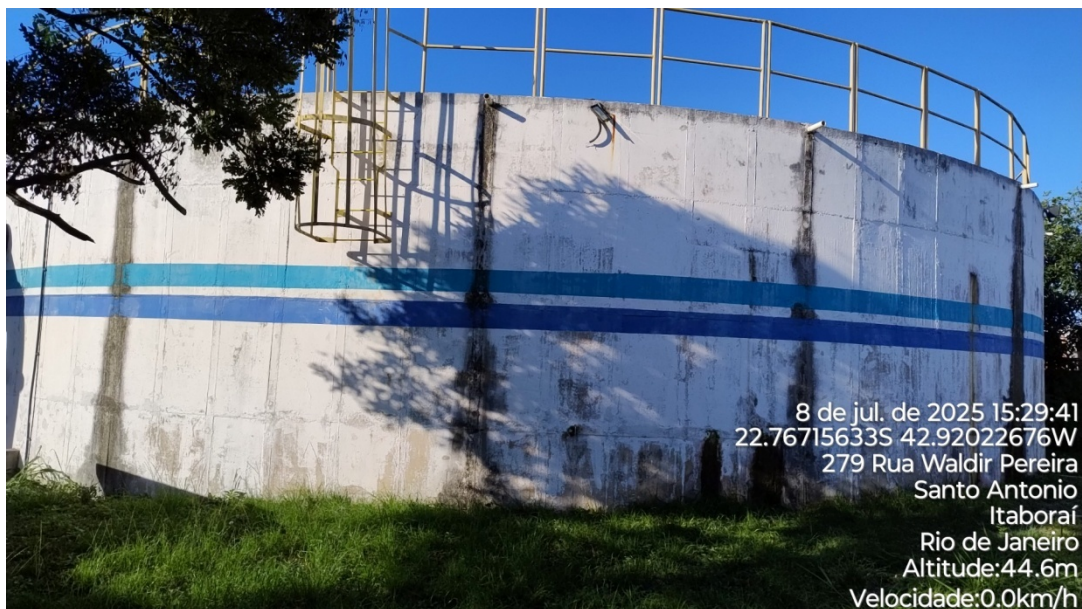
Foto 04: Vista parcial do reservatório.

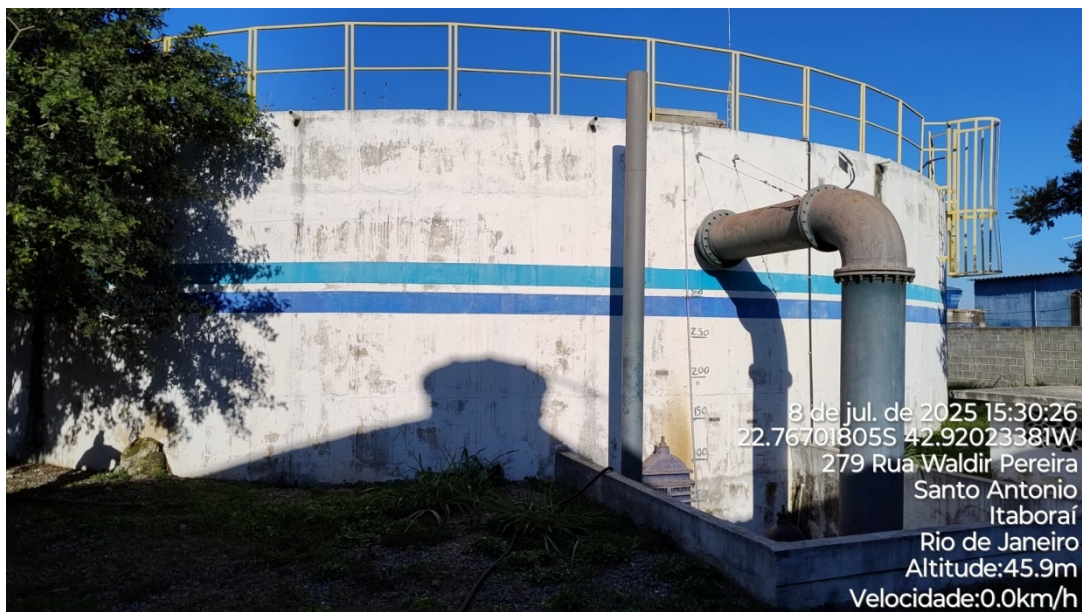
Foto 05: Vista parcial do reservatório.

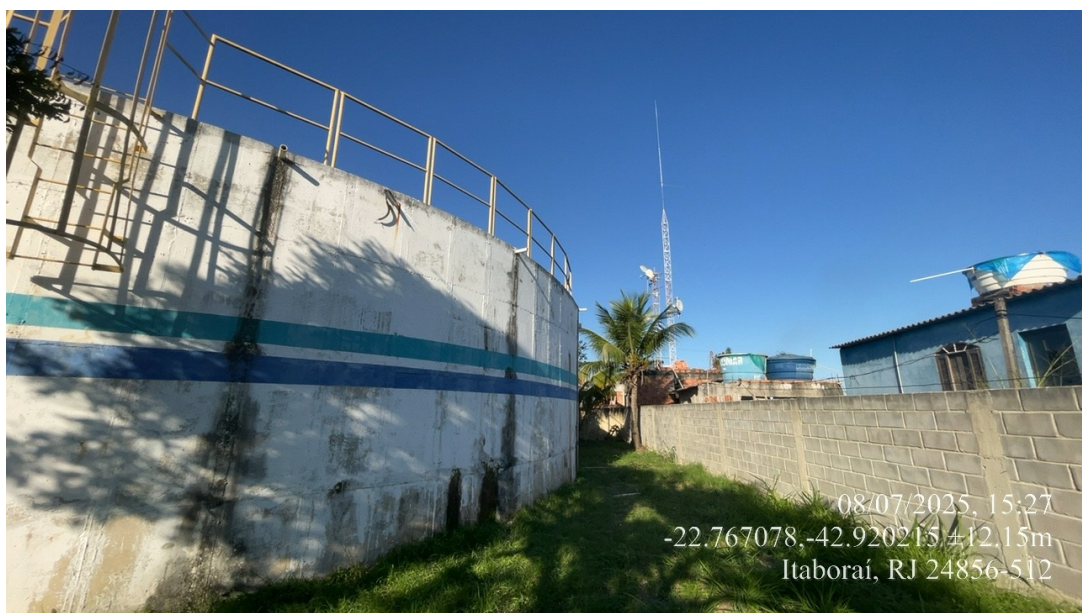
Foto 06: Vista parcial do reservatório.

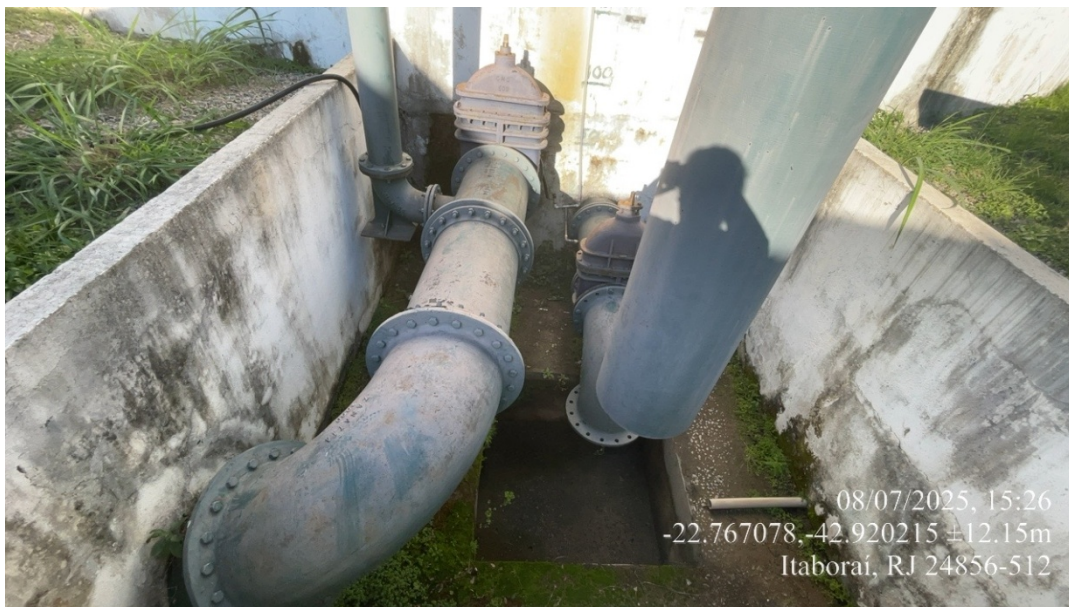
Foto 07 – Tubulações de entrada e limpeza.
