## RELATÓRIO DE FISCALIZAÇÃO

1 - RF AGENERSA/CASAN Nº 239/2025

8 – OBJETIVO DA FISCALIZAÇÃO: Verificar as condições de operação e manutenção da unidade.

Nos dias 30 e 31 de julho de 2025, a equipe de fiscalização da AGENERSA realizou Vistoria Anual Programada na Estação de Tratamento de Água (ETA) Guandu, conforme solicitado no processo SEI-480002/000800/2025 e em conformidade com a Deliberação AGENERSA nº 4216/2021, sendo acompanhada pelos Srs. Leandro Pinto, gerente da ETA, e Élcio Oliveira, assistente da gerência.

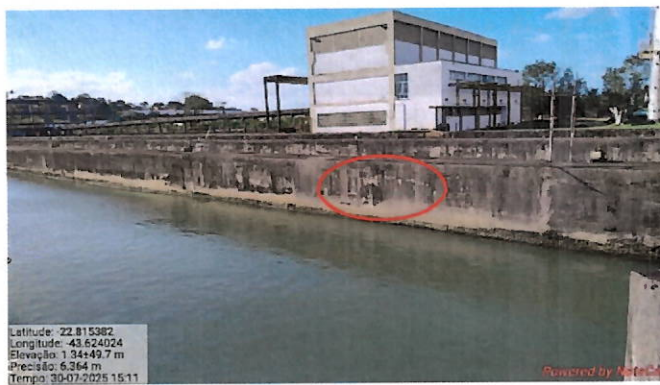
Em seguida, a água bruta é direcionada aos desarenadores, onde ocorre a sedimentação das partículas mais pesadas, como areia, e é realizada a dosagem de peróxido de hidrogênio. As estruturas de concreto dos desarenadores apresentam avançado estado de deterioração, com ferragens expostas, diversas trincas e ausência de guarda-corpo de proteção. Essa condição já havia sido identificada em vistoria anterior. Segundo informações dos colaboradores da unidade, encontra-se em andamento processo licitatório para a recuperação estrutural e limpeza dos desarenadores, tendo inclusive sido realizada visita técnica de empresa interessada na execução do serviço.

Foto 21: concreto deteriorado com ferragem exposta.

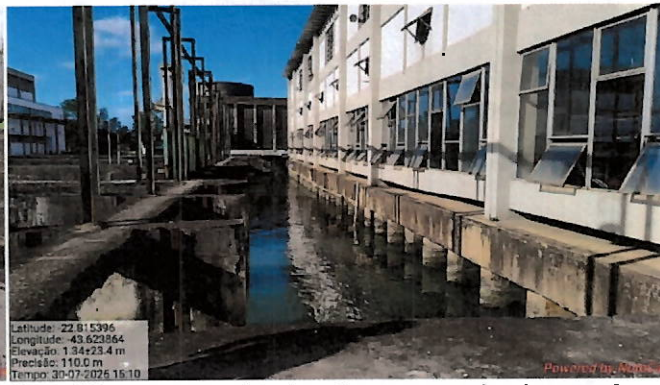
Foto 22: concreto deteriorado e ausência de guarda-corpos.

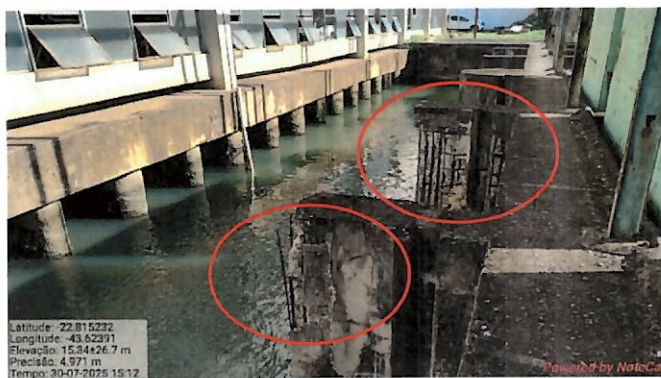
Foto 23: concreto deteriorado com ferragem exposta.

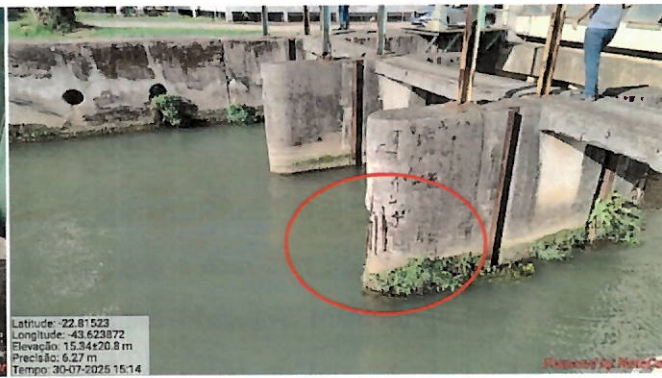
Foto 24: concreto deteriorado com ferragem exposta.

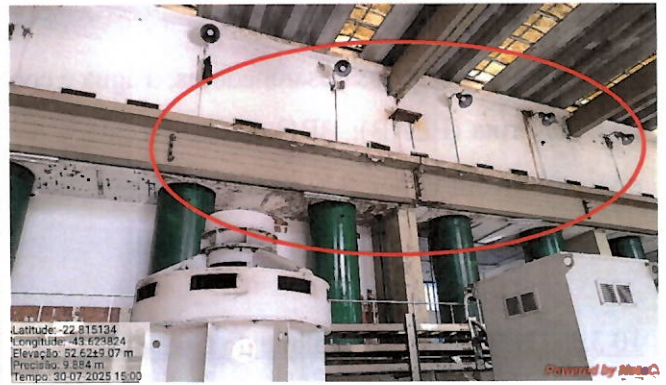
Foto 28: teto com sinais de vazamento, concreto deteriorado e ferragens expostas.

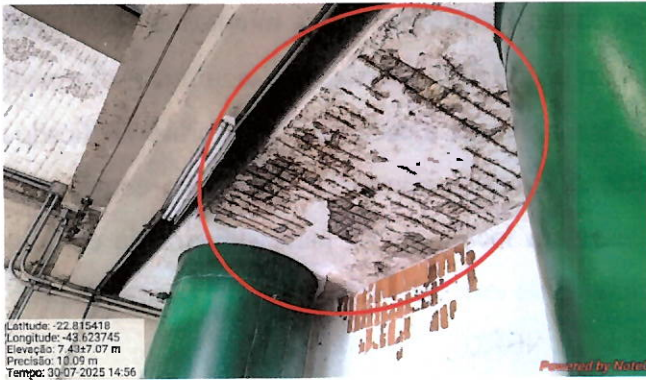
Foto 29: teto com concreto deteriorado e ferragens expostas.

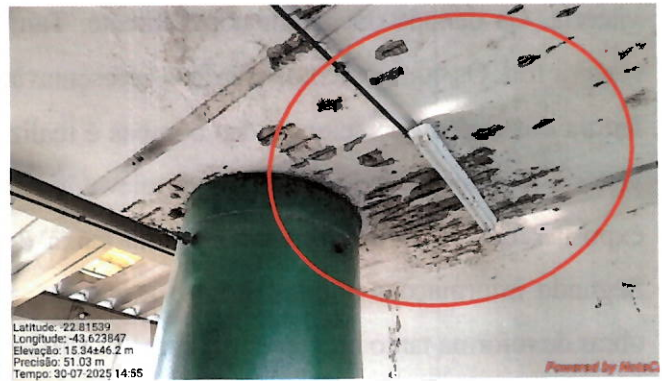
Foto 30: teto com concreto deteriorado e ferragens expostas.

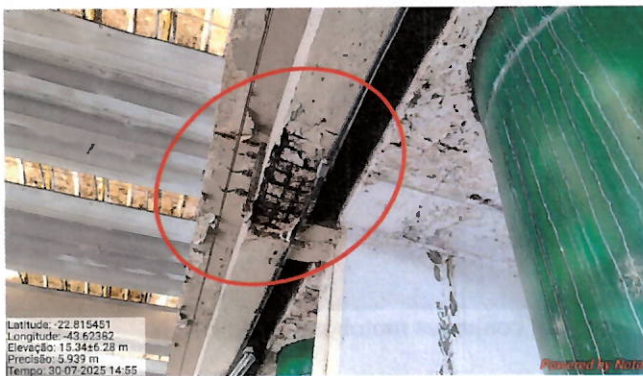
Foto 31: teto com concreto deteriorado e ferragens expostas.

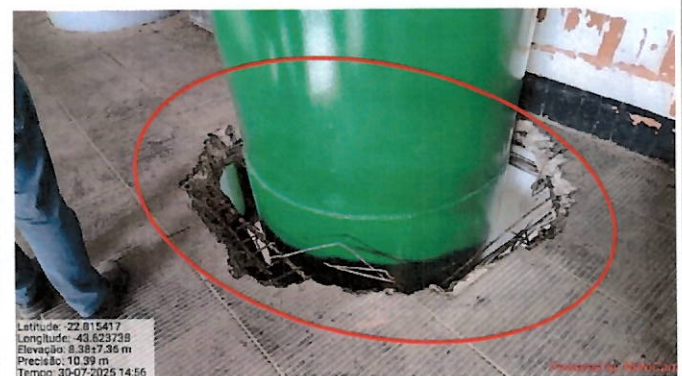
Foto 32: piso do segundo andar com ferragens expostas.

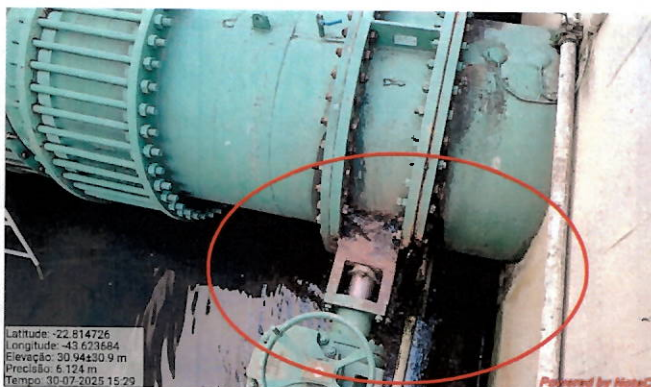
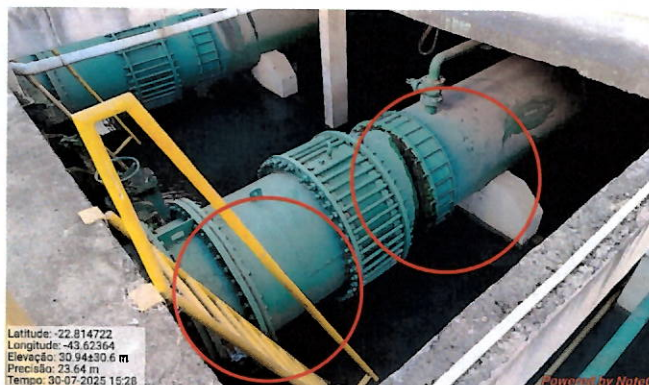
Na saída da Estação Elevatória NBRG existem cinco linhas de adução responsáveis pelo transporte da água bruta até a caixa de pressão. Durante a vistoria, foi constatada a ocorrência de vazamentos nas linhas 1 e 2, com presença visível de água no entorno das tubulações. A situação indica a necessidade de intervenção corretiva, a fim de evitar perdas no sistema e possíveis danos estruturais decorrentes da infiltração.

Foto 41: vazamento de água.

Foto 42: vazamento de água.

- c) Providenciar reparo de vazamento de água nas linhas 1 e 2 de saída da elevatória NBRG (fotos 41 e 42);
- d) Apresentar cronograma para instalação de guarda-corpos na área dos floculadores da NETA;

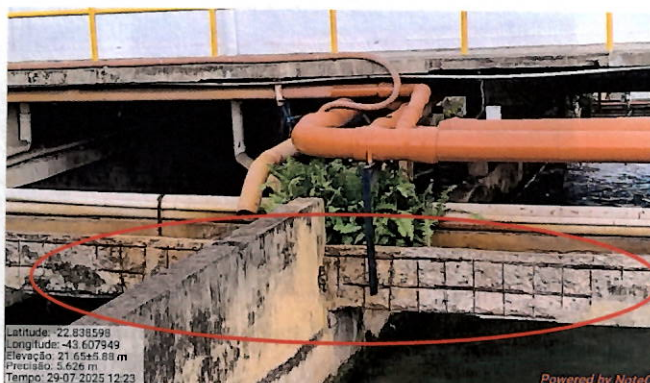
Após percorrer aproximadamente 3.500 metros, a água bruta chega à ETA Guandu, onde passa por uma caixa de tranquilização com dimensões aproximadas de 100 metros por 30 metros, equipada com chicana para controle do gradiente hidráulico. Nesse ponto, é realizada a aplicação de coagulante e, quando necessário, a adição de carvão ativado. Na saída da caixa de tranquilização, foi verificado avançado estado de deterioração do concreto, com área comprometida e presença de ferragens expostas.

Foto 50: concreto deteriorado e ferragens expostas na saída da caixa de tranquilização.

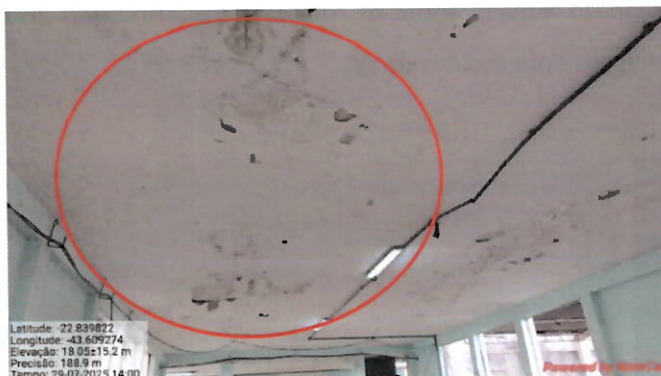
Foto 67: Teto das galerias com infiltrações (também passarão por reformas).

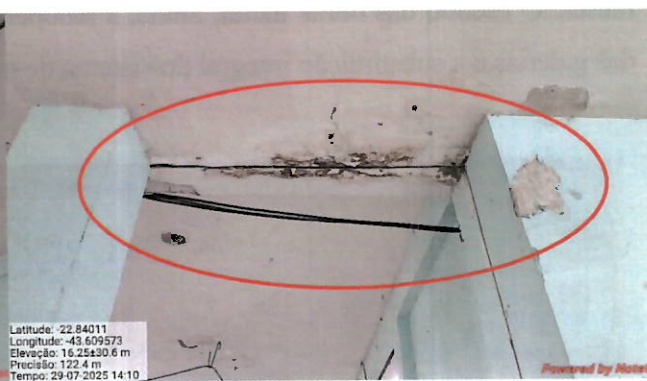
Foto 68: Teto das galerias com infiltrações (também passarão por reformas).

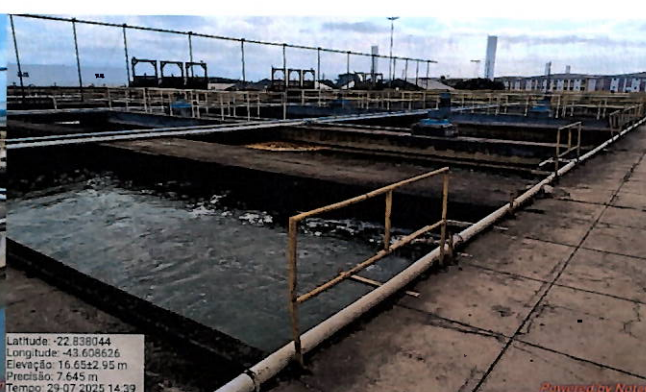
A área dos floculadores apresenta diversos trechos sem guarda-corpo ou com guarda-corpos deteriorados. Além disso, foram identificados pontos com pavimento danificado, o que pode comprometer a segurança operacional. Segundo informações fornecidas, a companhia realizou um estudo que apontou a necessidade de aproximadamente 13 km de guarda-corpos para serem instalados em toda a ETA, tendo já iniciado o levantamento de orçamentos para a sua aquisição.

Foto 74: trechos com ausência de guarda-corpo.

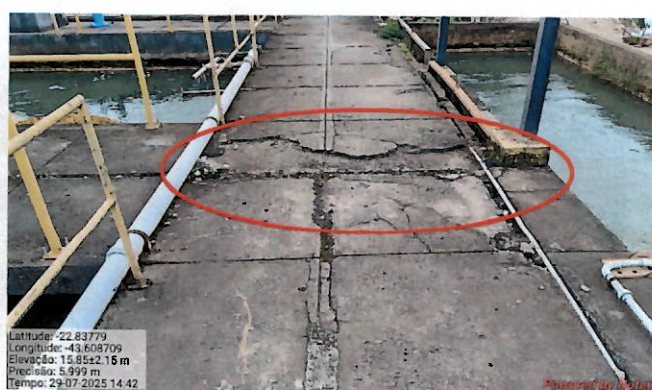
Foto 76: Pavimento de concreto danificado.

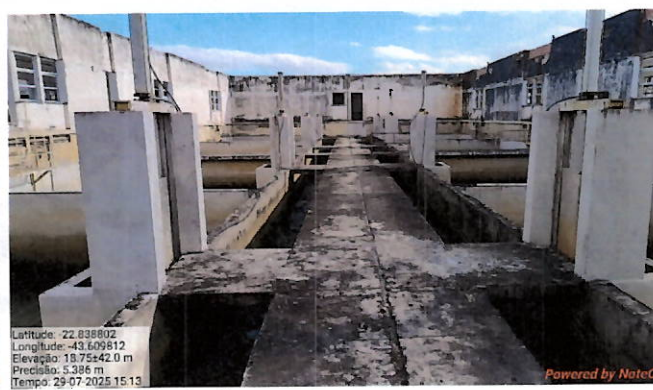
Foto 88: ausência de guarda-corpos.

- i) Apresentar cronograma para instalação de guarda-corpos na área dos filtros da NETA;
- j) Providenciar reparo de vazamento das galerias A, B, C e D dos filtros da NETA (fotos 93 a 110);

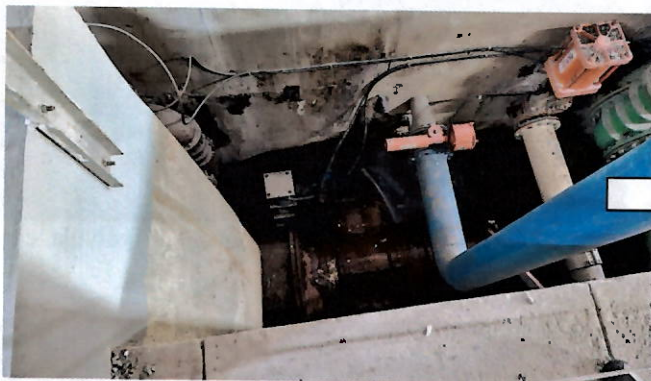
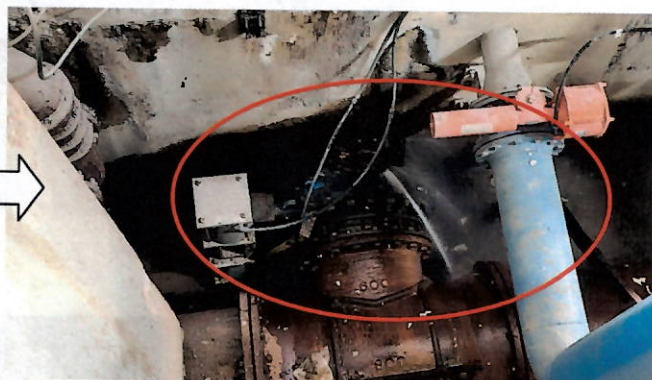
Na Galeria D foram identificados dois pontos de vazamento, um em uma válvula e outro na parede do filtro, conforme indicado a seguir.

Foto 93: Galeria D – válvula com vazamento.

Foto 94: Galeria D – foto ampliada de válvula com vazamento.

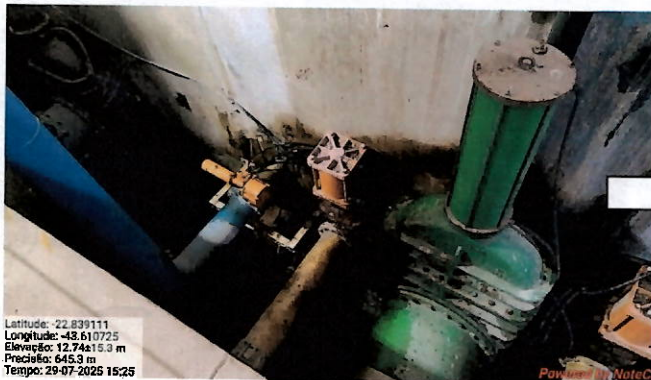
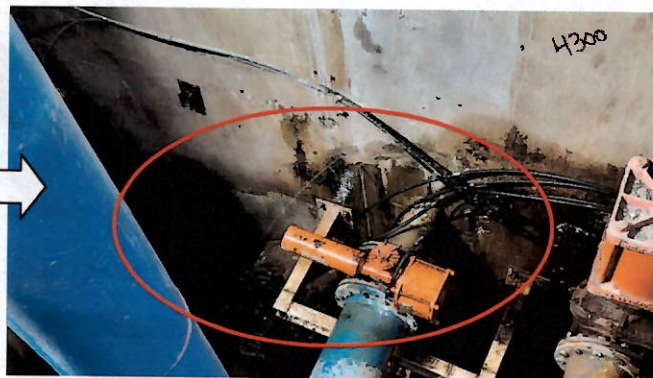
Foto 95: Galeria D – parede do filtro com vazamento.

Foto 96: Galeria D – foto ampliada de parede do filtro com vazamento.

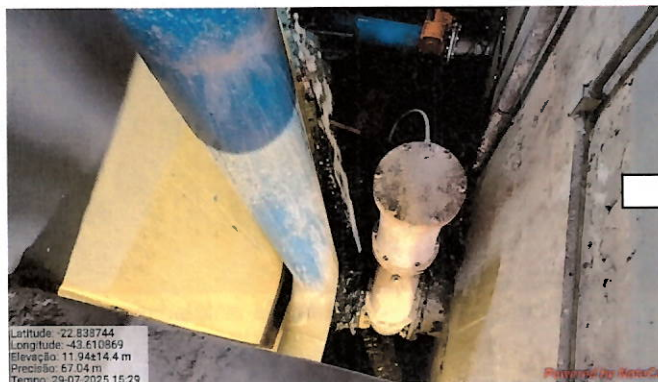
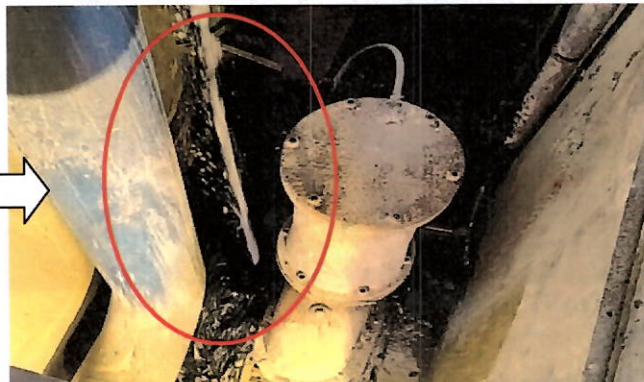
Na Galeria C foram identificados três pontos de vazamento, em três válvulas, conforme indicado a seguir.

Foto 97: Galeria C – válvula com vazamento.

Foto 98: Galeria C – foto ampliada de válvula com vazamento.

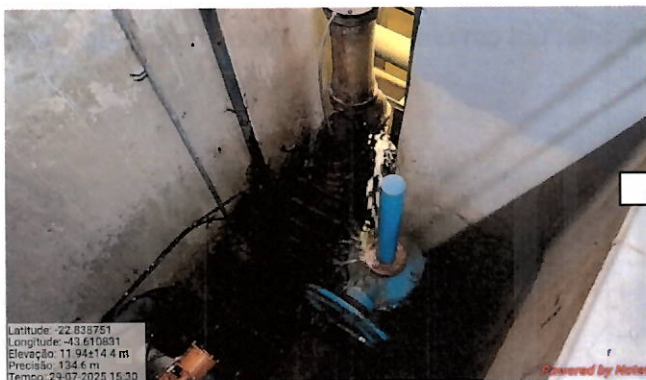
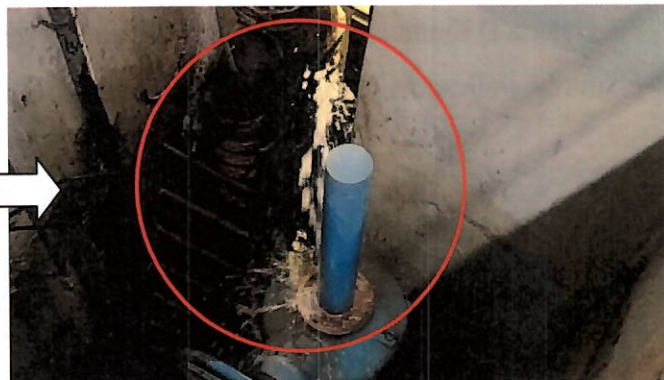
Foto 99: Galeria C – válvula com vazamento.

Foto 100: Galeria C – foto ampliada de válvula com vazamento.

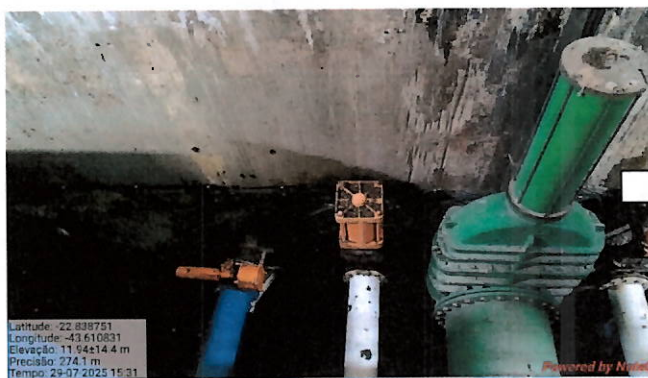
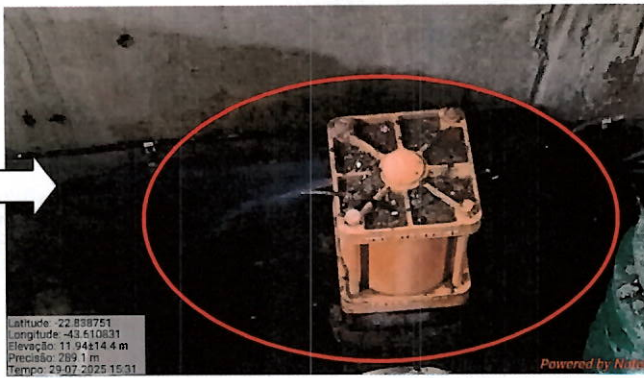
Foto 101: Galeria C – válvula com vazamento.

Foto 102: Galeria C – foto ampliada de válvula com vazamento.

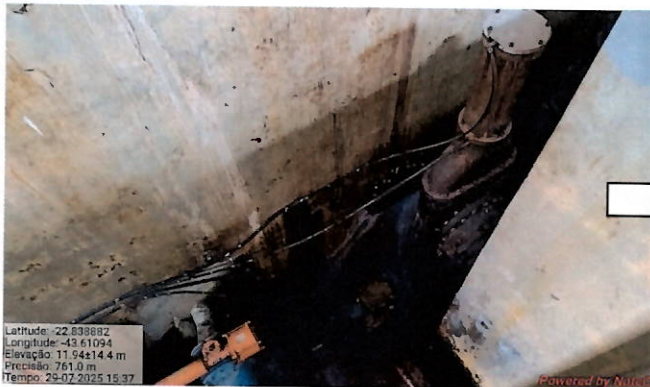
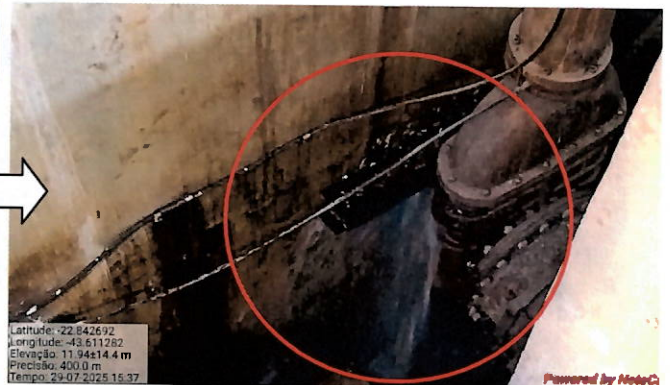
Na Galeria B foi identificado um ponto de vazamento em uma válvula, conforme indicado a seguir.

Foto 103: Galeria B – válvula com vazamento.

Foto 104: Galeria B – foto ampliada de válvula com vazamento.

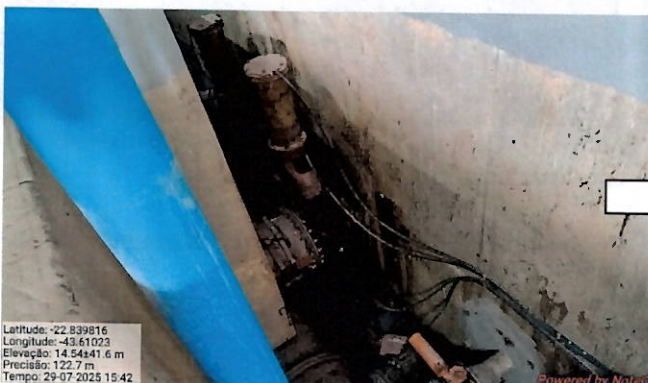
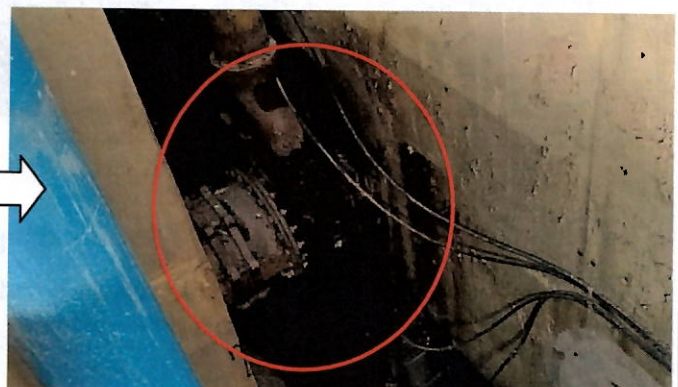
Na Galeria A foram identificados três pontos de vazamento, dois em diferentes válvulas e outro na parede do filtro, conforme indicado a seguir.

Foto 105: Galeria A – válvula com vazamento.

Foto 106: Galeria A – foto ampliada de válvula com vazamento.

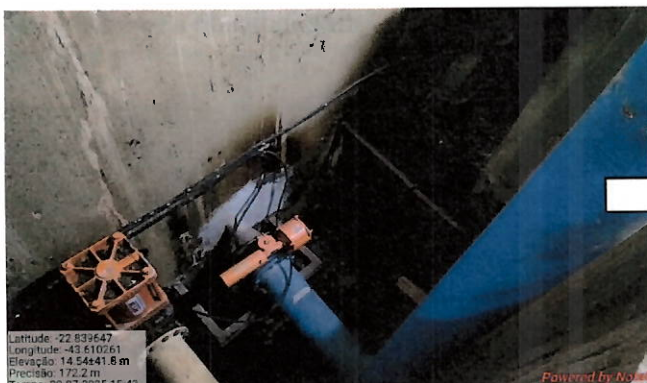
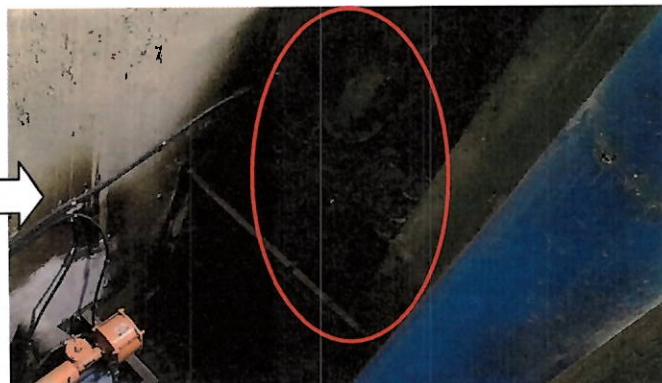
Foto 107: Galeria A – válvula com vazamento.

Foto 108: Galeria A – foto ampliada de válvula com vazamento.

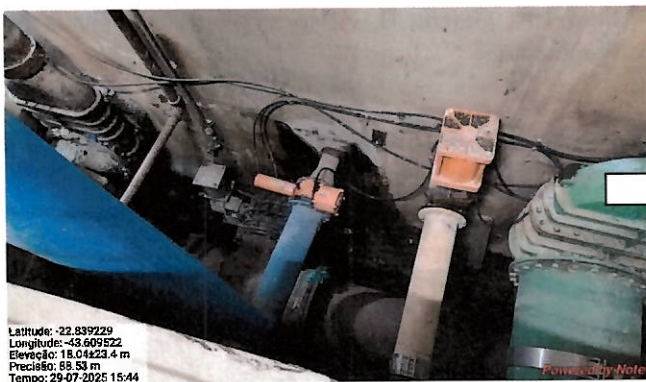
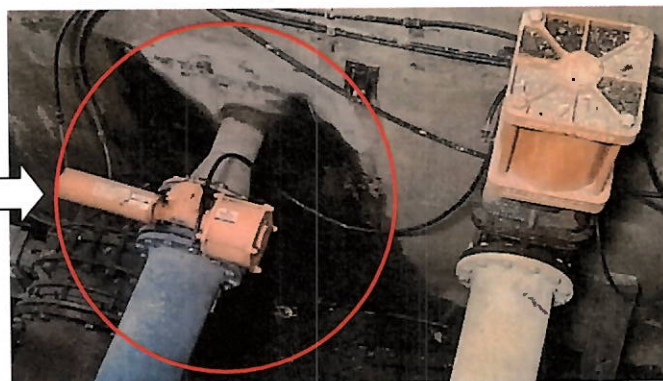
Foto 109: Galeria A – parede do filtro com vazamento.

Foto 110: Galeria A – foto ampliada de parede do filtro com vazamento.

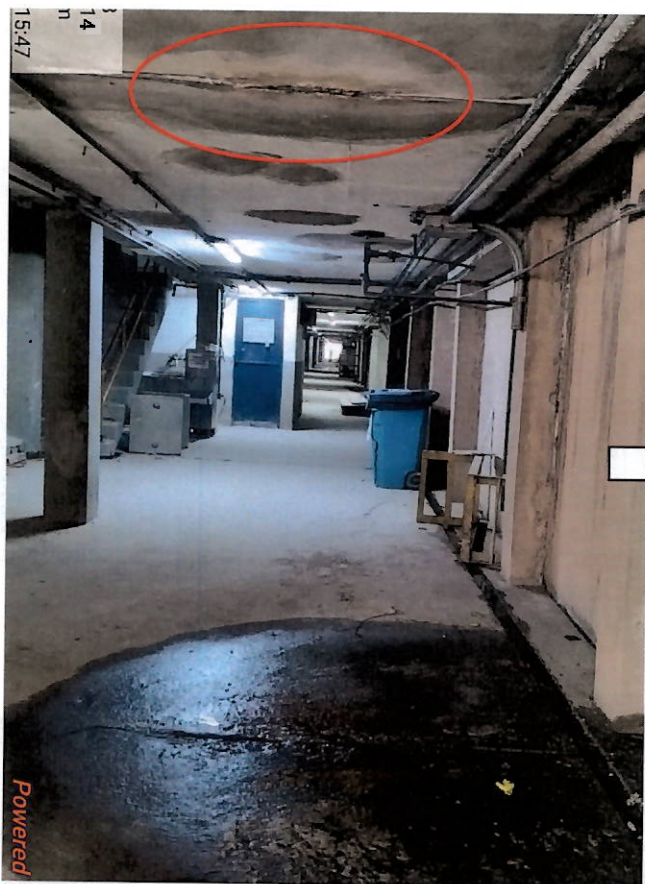
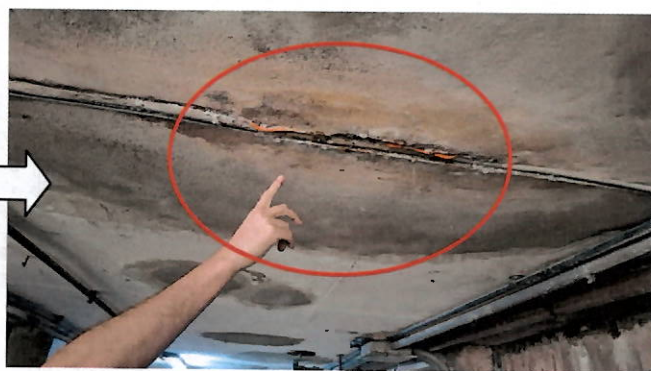
Após deixar a galeria inferior dos filtros, a equipe de fiscalização identificou um vazamento de água proveniente do teto, decorrente da calha do decantador.

Foto 111: vazamento de água no teto, proveniente da calha do decantador (piso molhado indicando vazamento).

Foto 112: foto ampliada do vazamento do teto, proveniente da calha do decantador.

- k) Providenciar reparo de vazamento do teto, proveniente da calha do decantador da NETA (fotos 111 e 112);
- l) Providenciar reparo das vigas do telhado da Casa de Química (fotos 113 e 114);

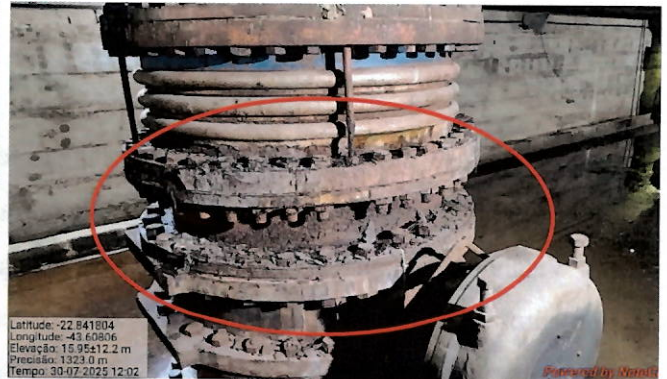
A Estação Elevatória NARG é equipada com cinco conjuntos motobomba, cada um com potência de 4.500 HP. Durante a vistoria, verificou-se que quatro grupos estavam em operação e um encontrava-se em reserva quente (disponível para acionamento imediato). Observou-se estágio avançado de corrosão nos parafusos das válvulas dos grupos 2 e 4, bem como vazamento de água proveniente da parede do poço de sucção.

Foto 153: parafusos da válvula com sinais avançados de corrosão.

estão em estágio avançado de corrosão (fotos 153 a 155);

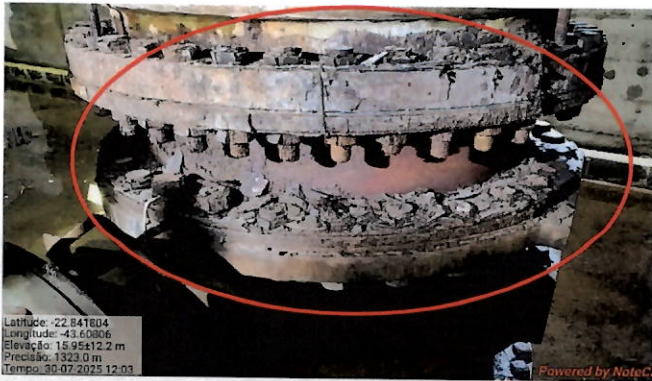
Foto 154: parafusos da válvula com sinais avançados de corrosão.

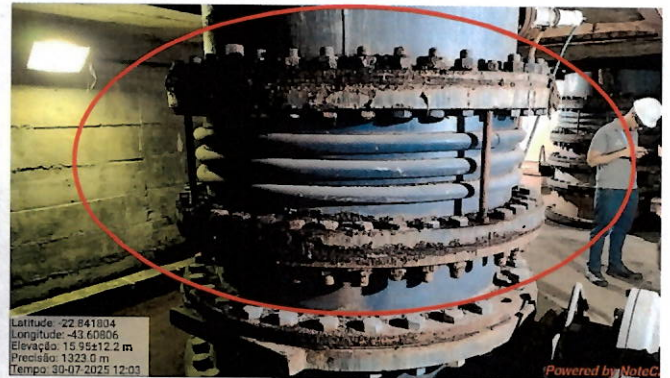
Foto 155: parafusos da válvula com sinais avançados de corrosão.

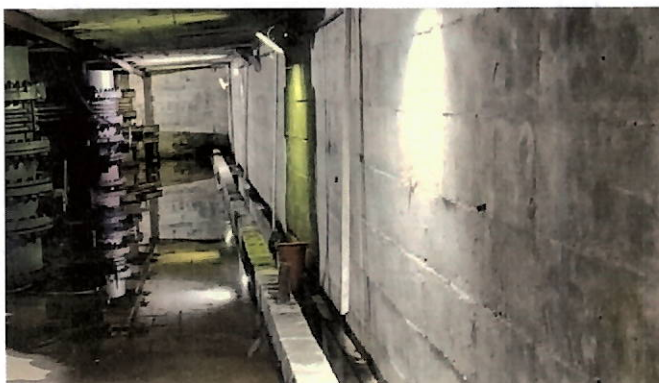
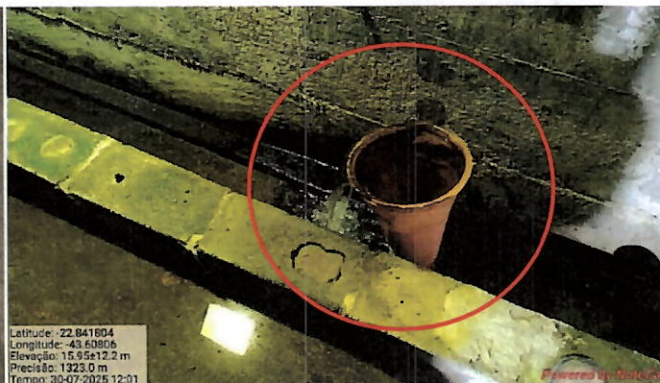
Foto 156: vazamento de água proveniente da parede do poço de sucção.

Foto 157: vazamento de água proveniente da parede do poço de sucção.

- p) Providenciar reparo de vazamento da parede do poço de sucção da elevatória NARG (foto 157);
- q) Apresentar cronograma de obras para o sistema de tratamento de lodo.
