Agência Reguladora de Energia e Saneamento Básico do Estado do Rio de Janeiro

## RELATÓRIO DE FISCALIZAÇÃO - RF/AGENERSA/CASAN Nº 242/2025

| <b>UNIDADE/OBRA FISCALIZADA</b> | Captação de Água Bruta (CAB) Palmares | | |
| <b>OBJETIVO DA FISCALIZAÇÃO</b> | Verificar as condições de operação e manutenção da unidade | | |

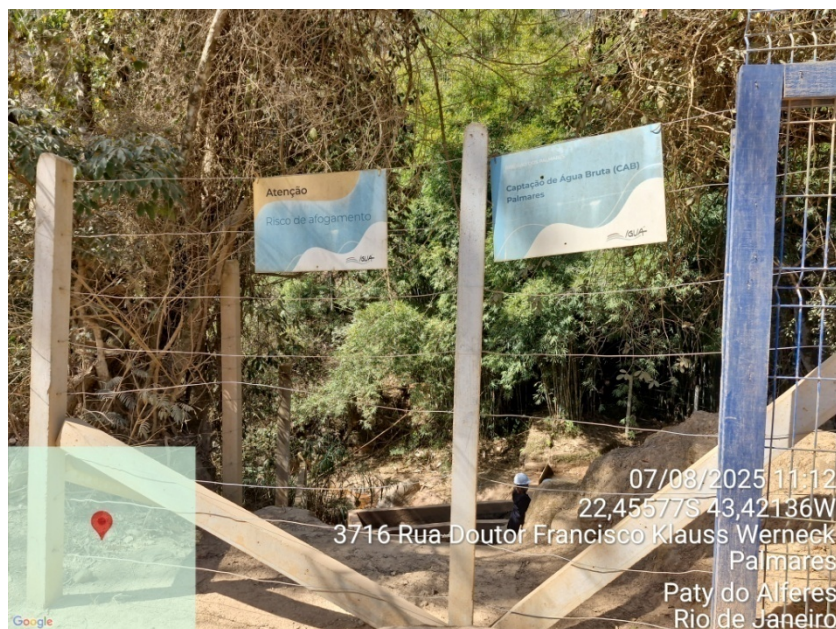
- o tipo de manancial é superficial;
- no momento da fiscalização não havia presença de animais;
- a CAB está com identificação, parcialmente protegida por cerca de arame com moirões de concreto (fotos 1, 2 e 3);
- há presença de sólidos flutuantes, em geral folhagens (fotos 2 e 3);

Foto 1 – Vista frontal com identificação da CAB

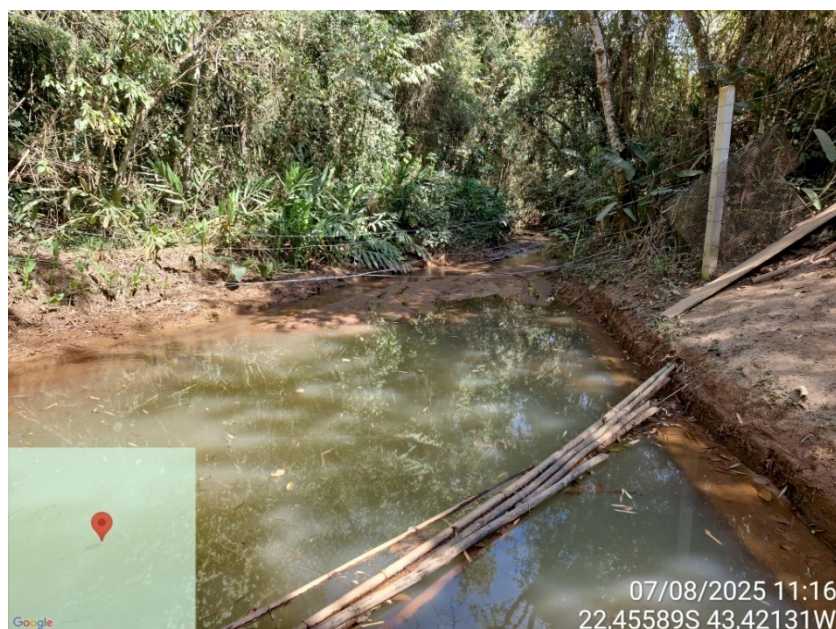
Foto 2 – Cerca de arame à montante do manancial

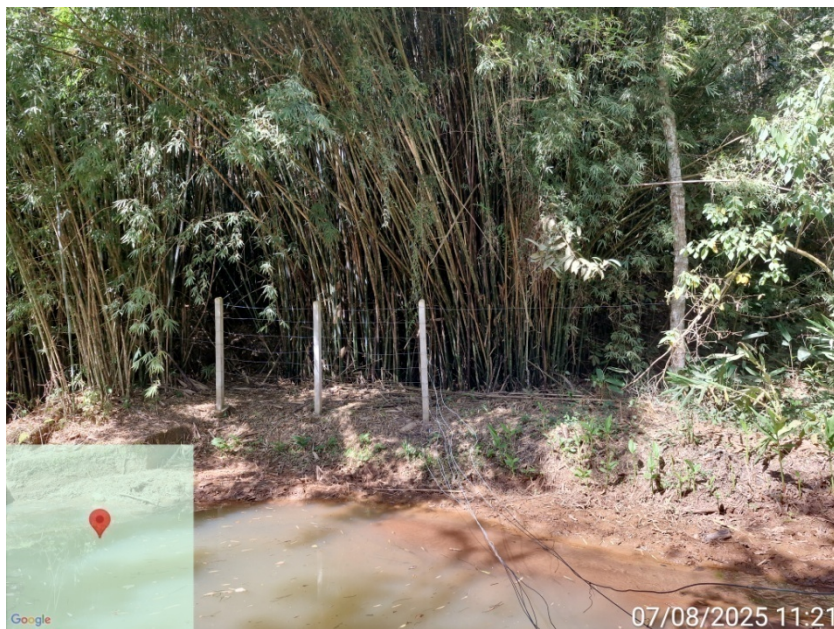
Foto 3 – Cerca na margem direita do manancial

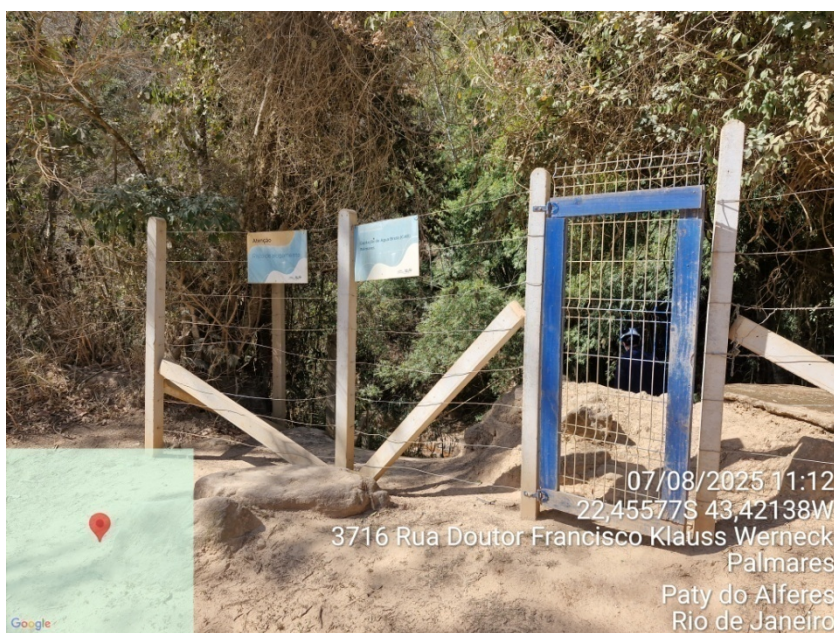
- a entrada da unidade é realizada através de um portão confeccionado de madeira e grade de ferro, fechado com cadeado (foto 4);

Foto 4 – Entrada da CAB

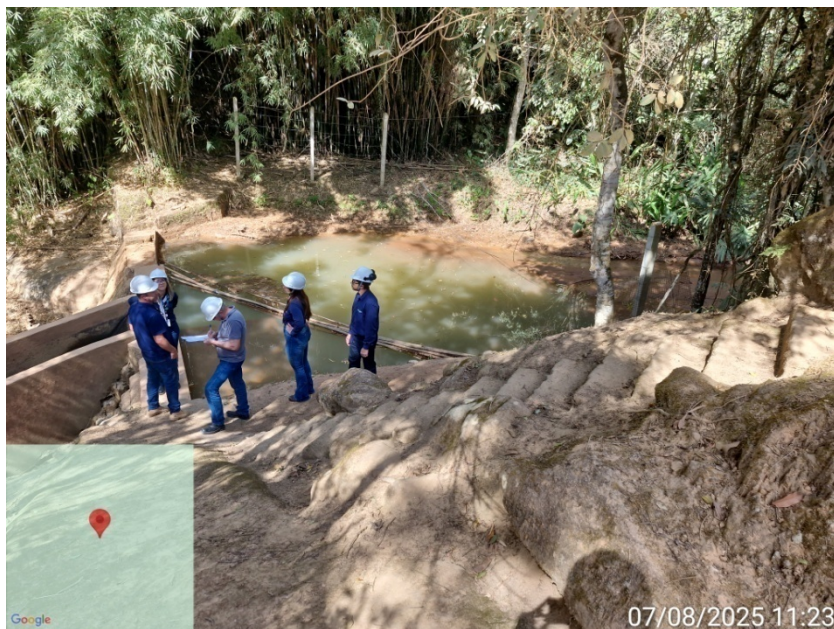
- existe presença de vegetação protetora nas margens (foto 5);

Foto 5 – Vista geral da captação

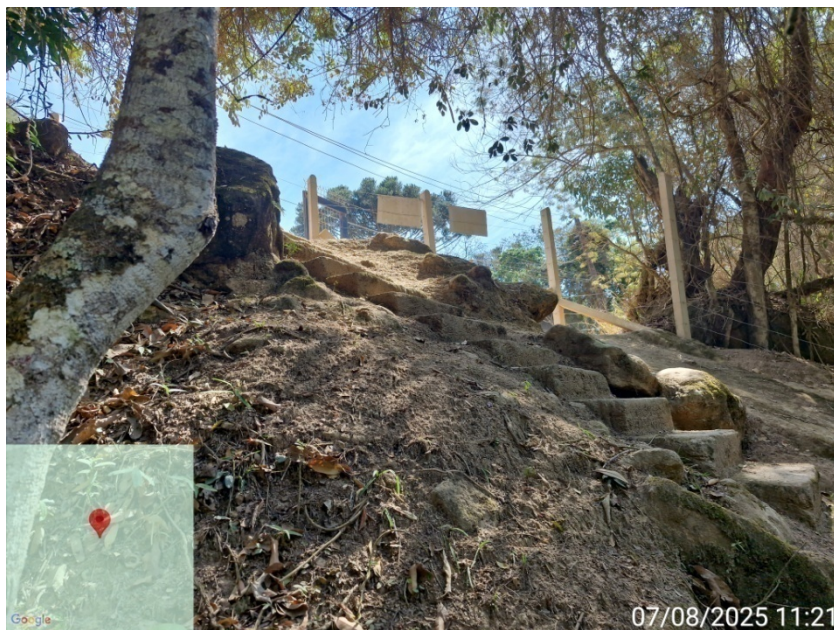
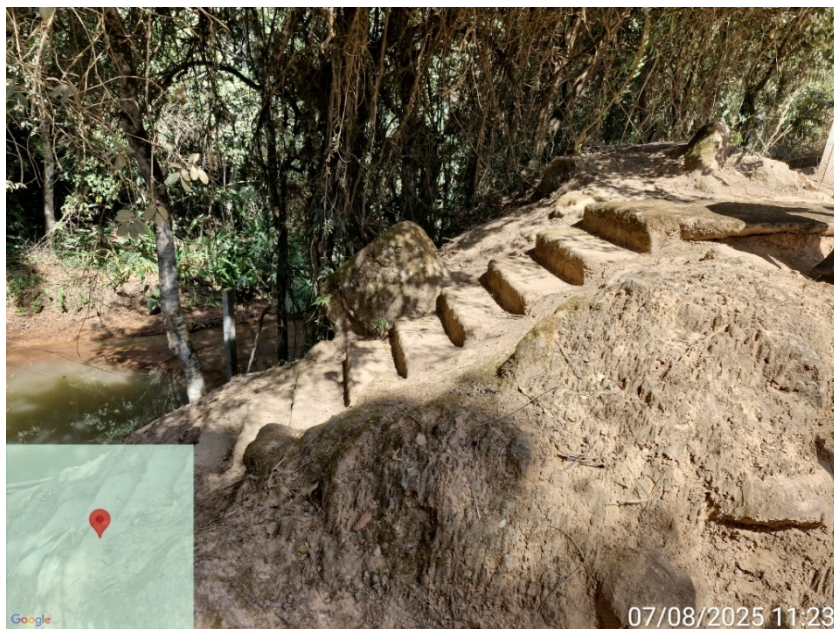
- a escada de acesso ao manancial não tem uma condição segura (fotos 6 e 7);

Foto 6 – Escada de acesso

Foto 7 – Escada de acesso

- execução de uma nova barreira física em substituição a atual;
- reparo das aberturas entre o crivo e a tubulação de adução;
- desassoreamento do manancial;
- melhoria na segurança da escada que dá acesso ao manancial.

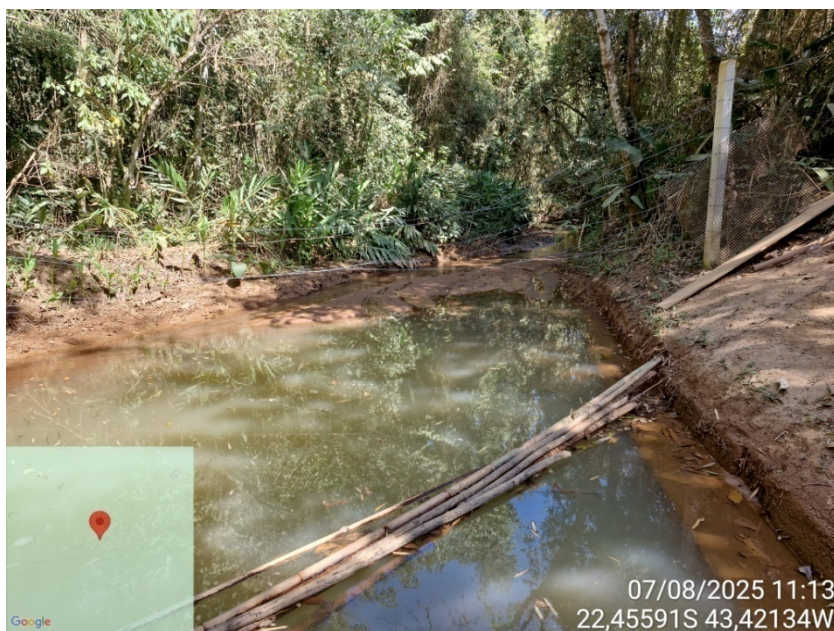
- o rio Palmares, à montante, está assoreado (foto 8);
- a captação é feita através de uma barragem de nível (foto 9);
- para conter sólidos flutuantes, foi improvisada uma barreira física, feita de bambu, antes da barragem (fotos 8 e 9);

Foto 8 – Assoreamento e barreira de bambu

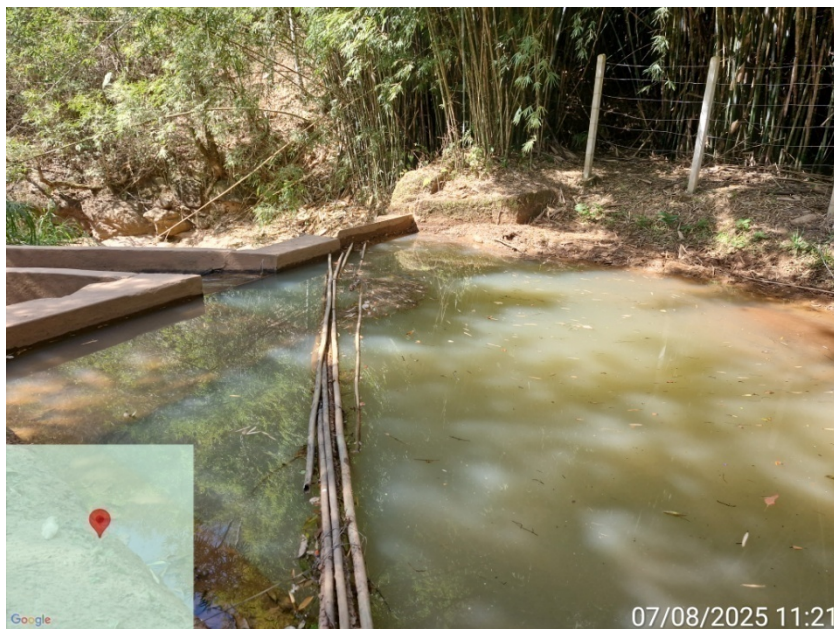
Foto 9 – Barragem e barreira de bambu

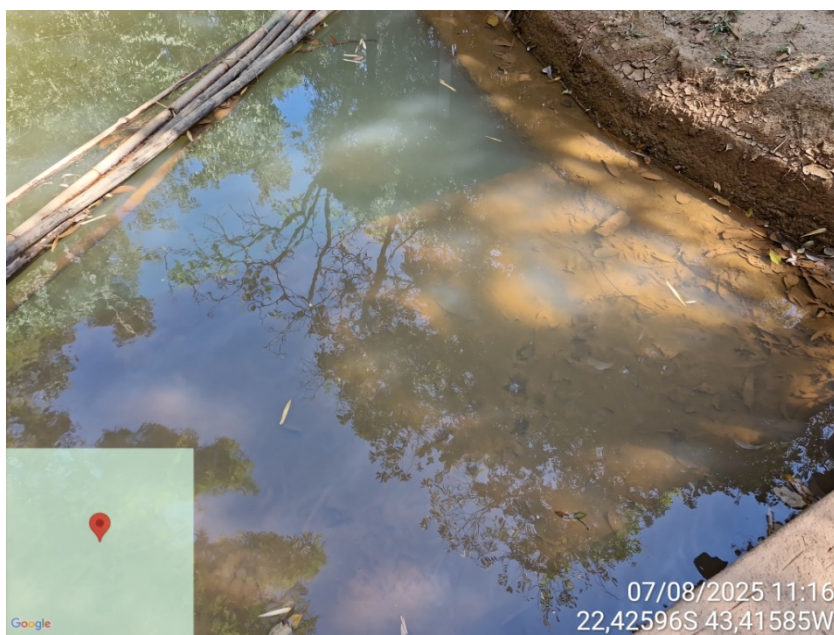
- próximo a barragem também pode-se notar assoreamento (foto 10);

Foto 10 – Assoreamento

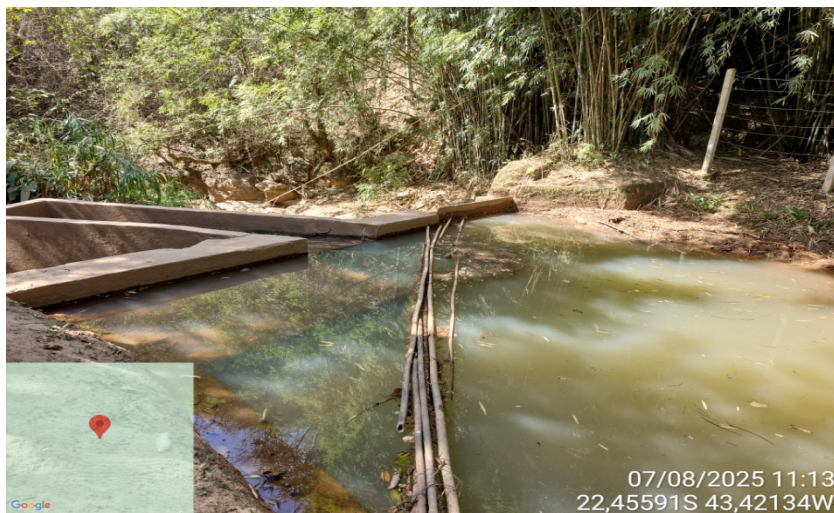
- a barragem interrompe o fluxo da água do manancial, direcionando-a para um canal de captação (fotos 11, 12 e 13);

Foto 11 – Barragem

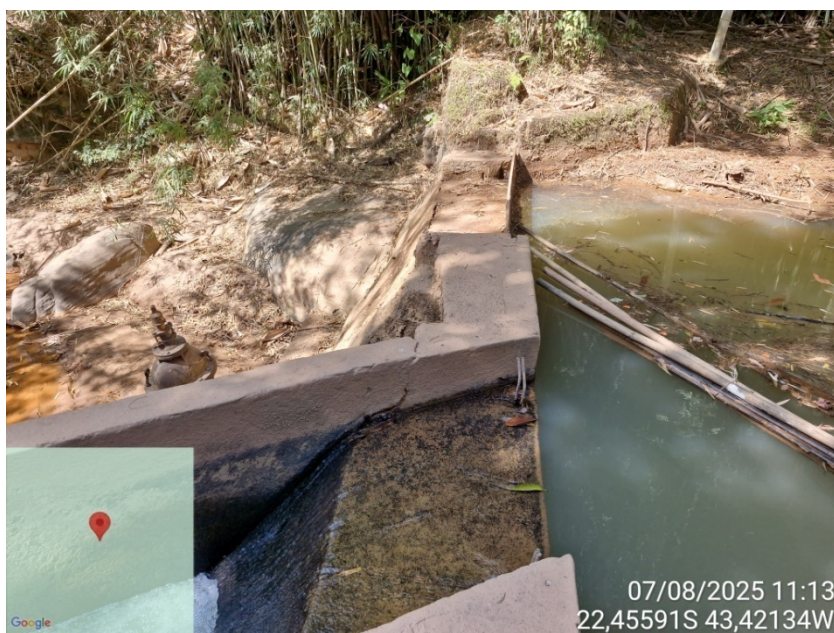
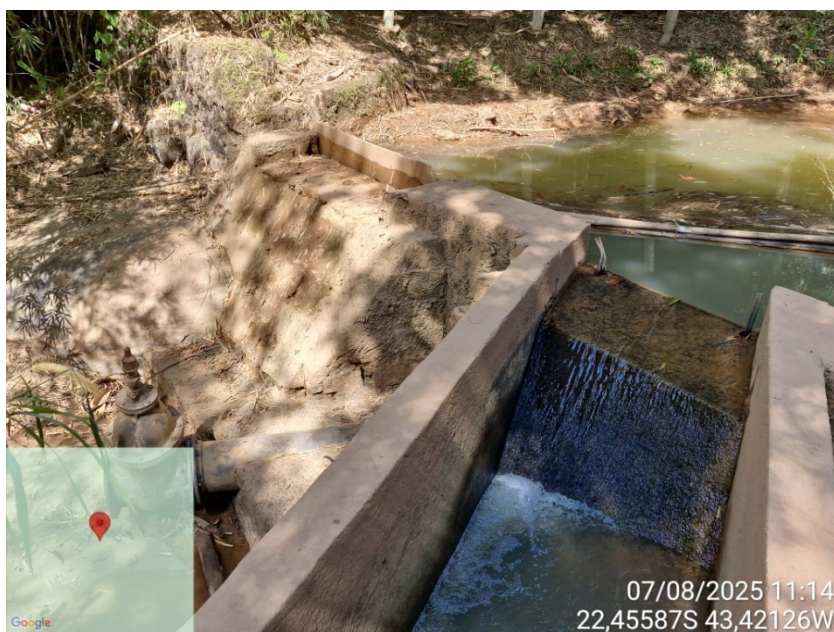
Foto 12 – Canal de captação

Foto 13 – Canal de captação

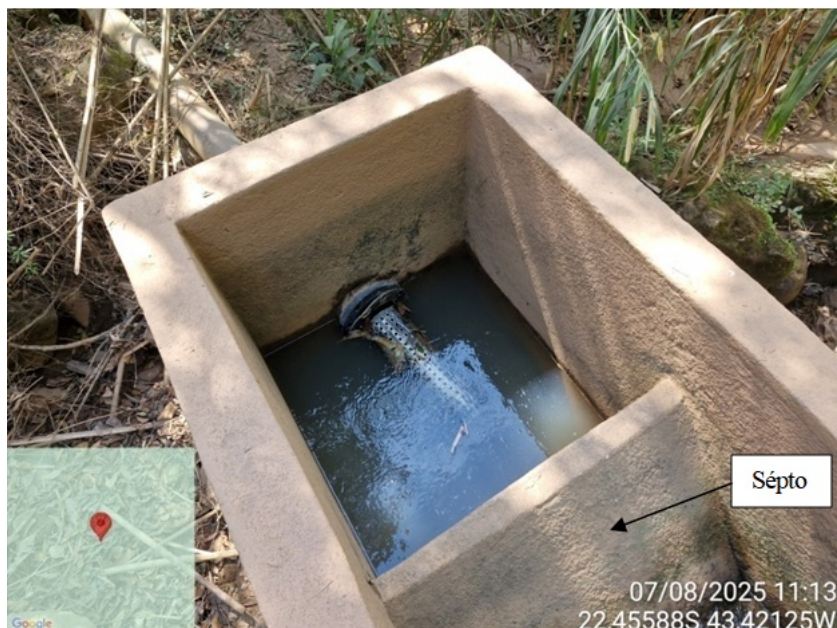
- ao longo do canal existe um sépto, separando o local onde está instalado um crivo (foto 14);

Foto 14 – Sépto e crivo

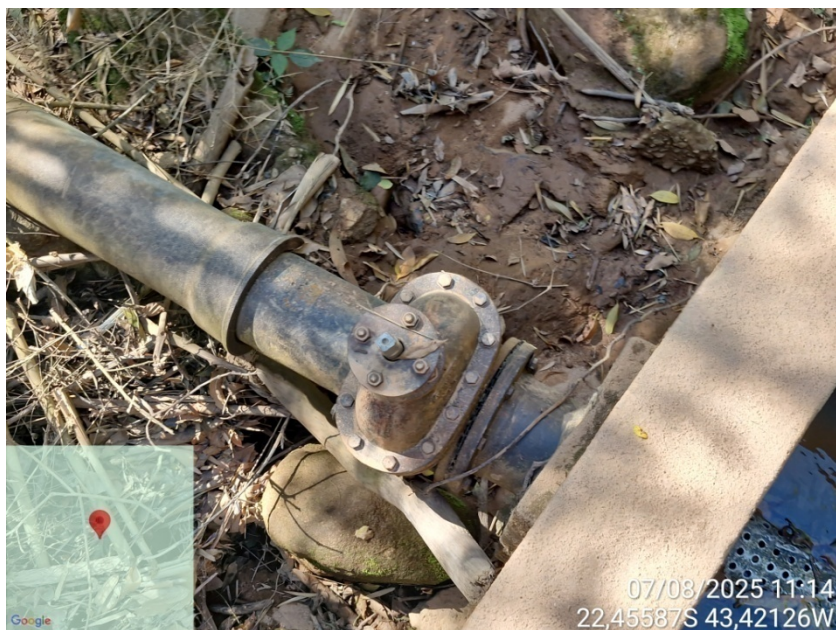
- no final do canal, junto com o crivo, está instalada a tubulação de adução (DN 200 mm) para a ETA com uma válvula de fechamento (foto 15);

Foto 14 – Tubulação de adução

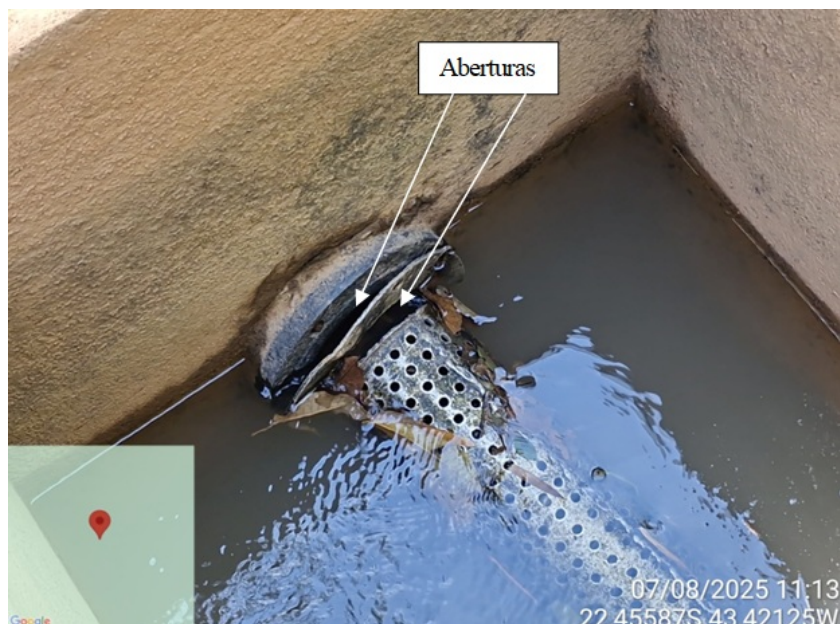
- a tubulação aduz água para a ETA através de gravidade;
- existem aberturas entre o crivo e a tubulação de adução, por onde podem passar sólidos flutuantes (foto 15);

Foto 15 – Aberturas no crivo

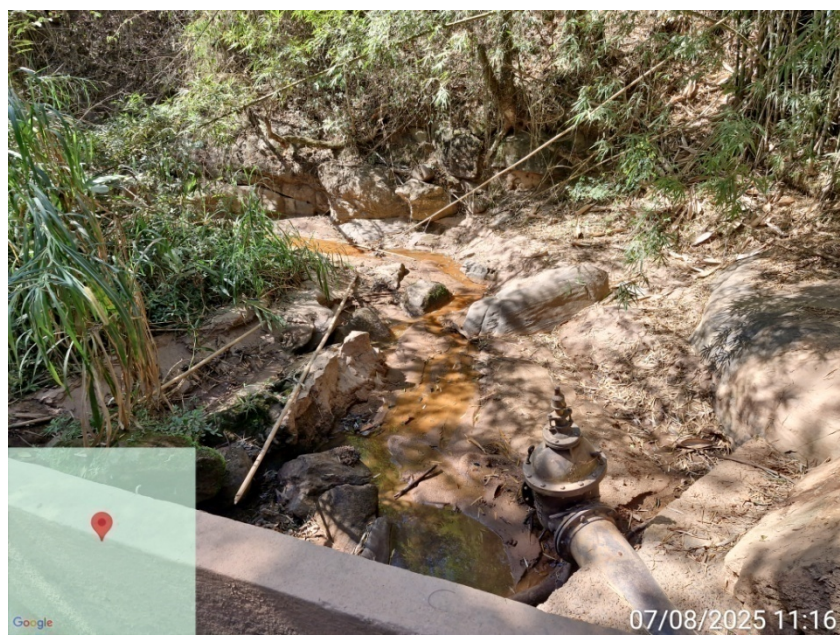
- na base da barragem está instalada uma tubulação de limpeza (descarga) (DN 300 mm), com válvula de fechamento (foto 16);
- no momento da fiscalização pôde ser notado que toda água do manancial estava sendo aduzida para a ETA Paty do Alferes (foto 16);

Foto 16 – Tubulação de limpeza com válvula
