Agência Reguladora de Energia e Saneamento Básico do Estado do Rio de Janeiro

## RELATÓRIO DE FISCALIZAÇÃO - RF/AGENERSA/CASAN Nº 243/2025

| <b>UNIDADE/OBRA FISCALIZADA</b> | Captação de Água Bruta (CAB) Marmelo | | |
| <b>PERÍODO DE FISCALIZAÇÃO</b> | 07/08/2025 | | |

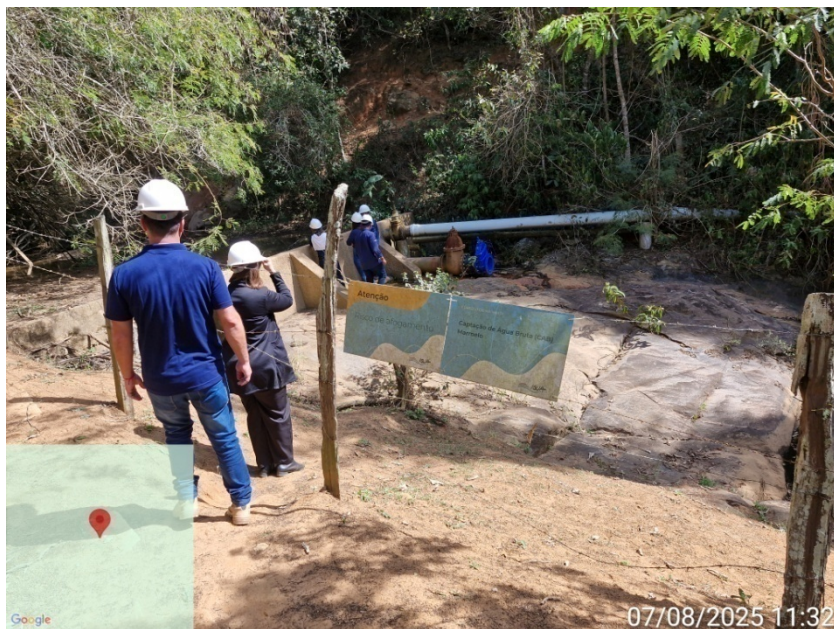
- o tipo de manancial é superficial;
- no momento da fiscalização não havia presença de animais;
- não há uma entrada oficial na CAB (foto 1);
- a CAB está com identificação, parcialmente protegida por cerca de arame com moirões de madeira (fotos 1, 2 e 3);

Foto 1 – Entrada com identificação da CAB

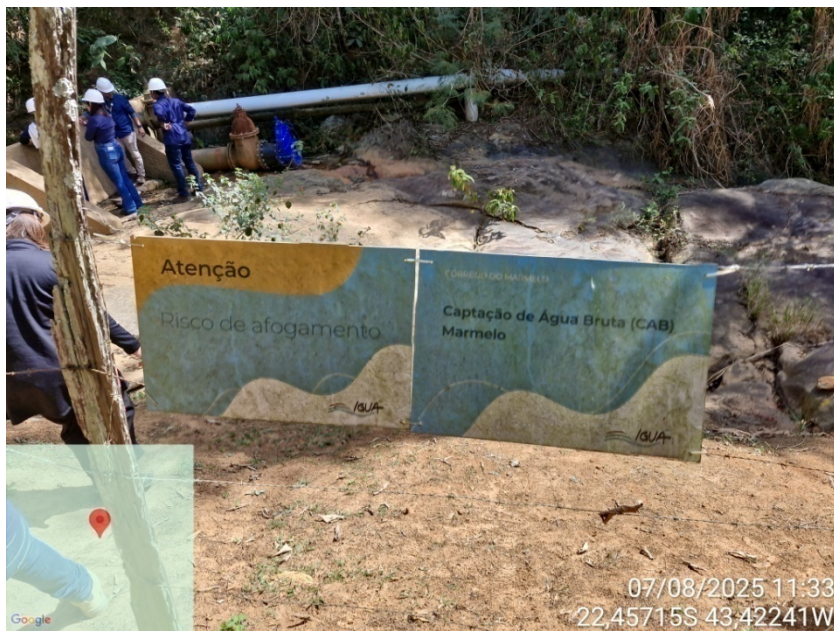
Foto 2 – Identificação da CAB

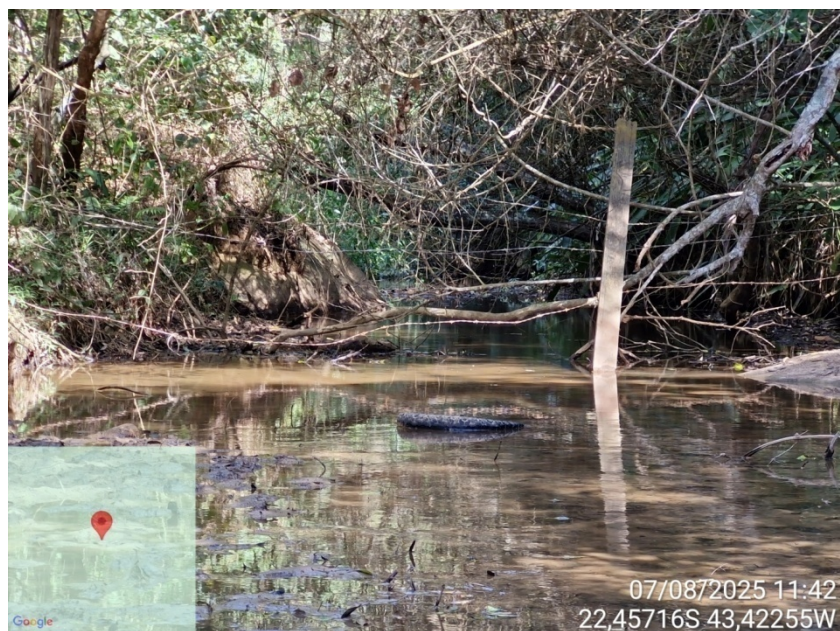
Foto 3 – Cerca à montante do manancial

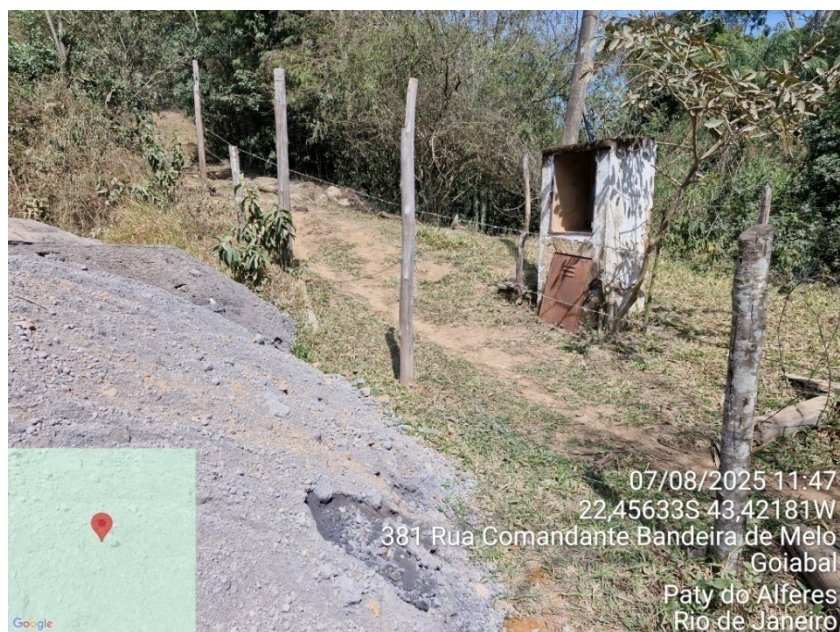
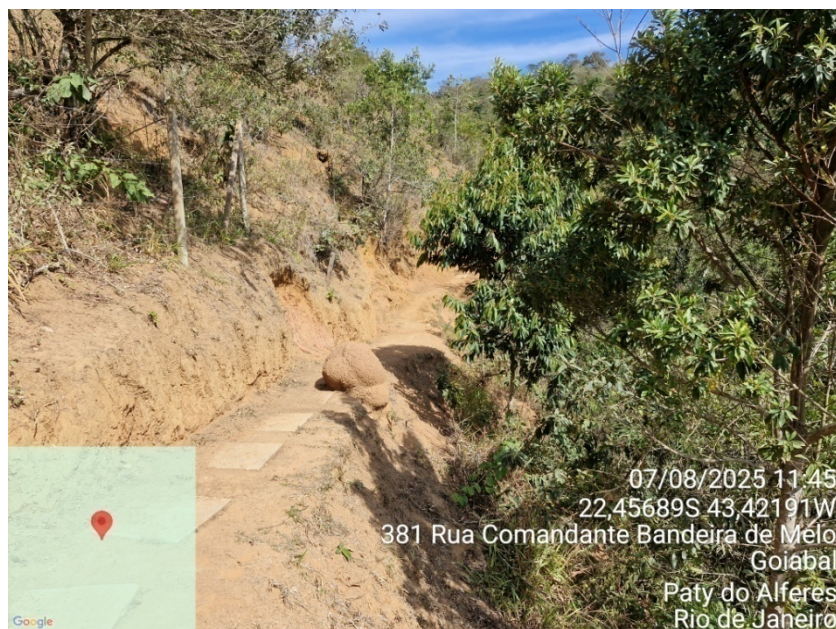
- a unidade se encontra dentro de uma propriedade particular (fotos 4 e 5);
- as condições de acesso não são seguras (fotos 4 e 5);

Foto 4 – Entrada da propriedade com cerca de arame farpado

Foto 5 – Caminho até a CAB

- execução de uma nova barreira física em substituição a atual;
- desassoreamento do manancial;
- melhoria das condições do acesso ao manancial.

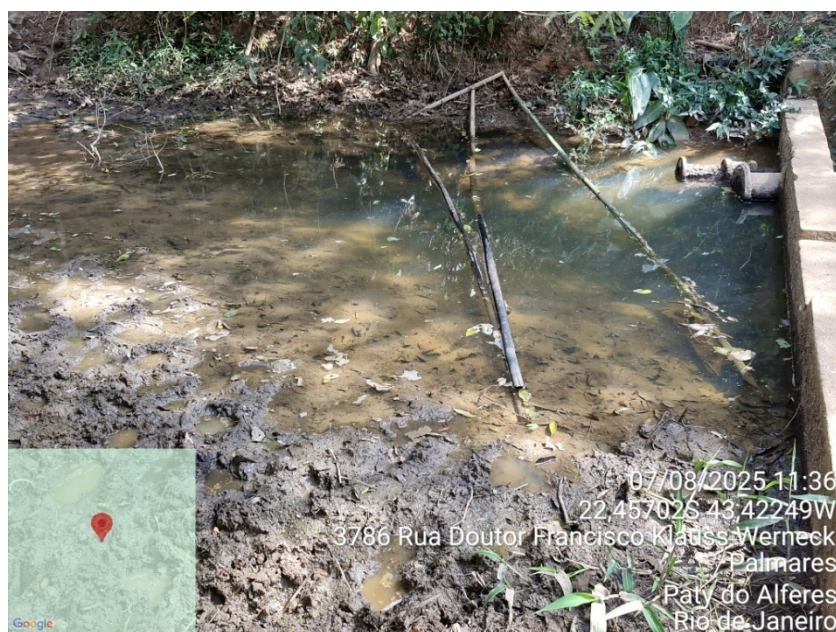
- há presença de sólidos flutuantes, em geral folhagens (foto 6);
- para conter sólidos flutuantes, foi improvisada uma barreira física, feita de bambu, antes da barragem (foto 6);

Foto 6 – Caminho até a CAB

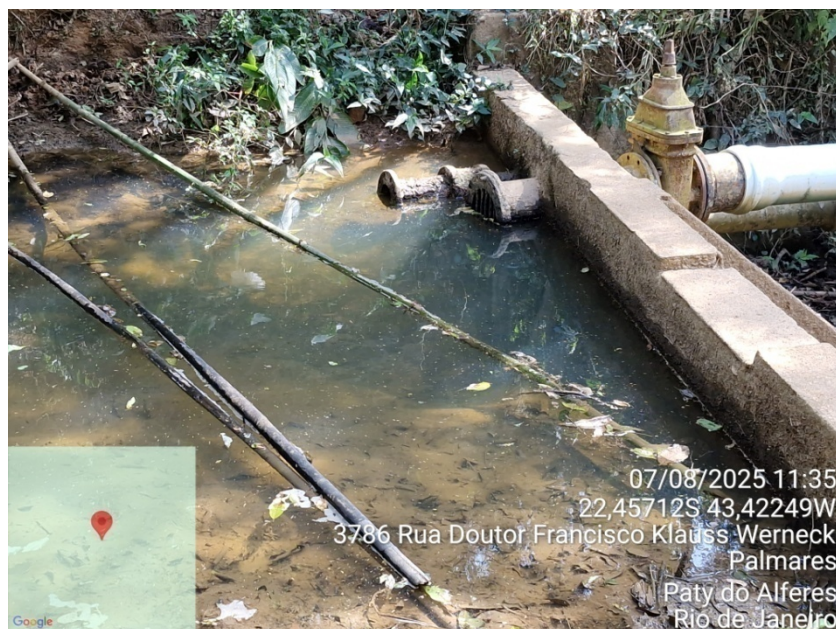
- o tipo de captação é através de barragem de nível (foto 7);

Foto 7 – Barragem

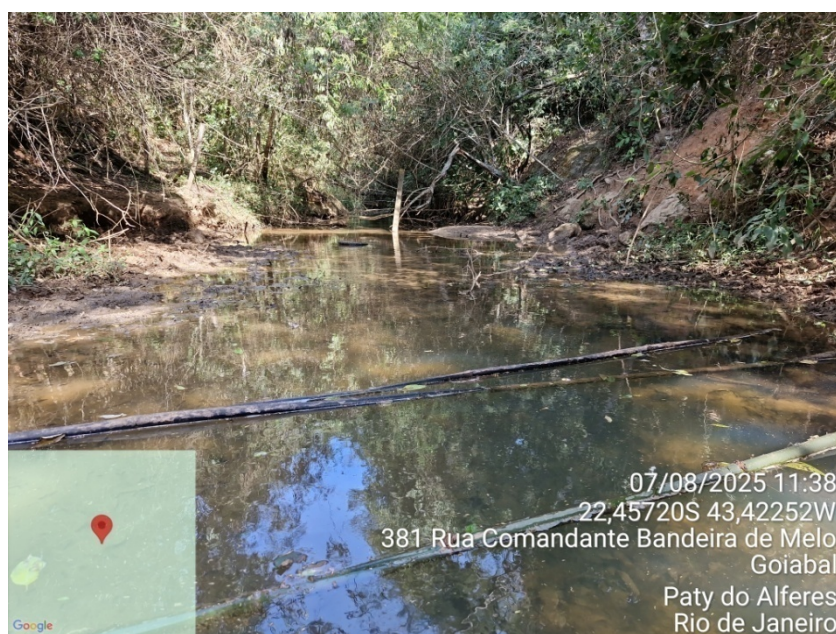
- presença de vegetação protetora nas margens (foto 8);

Foto 8 – Leito do rio Marmelo

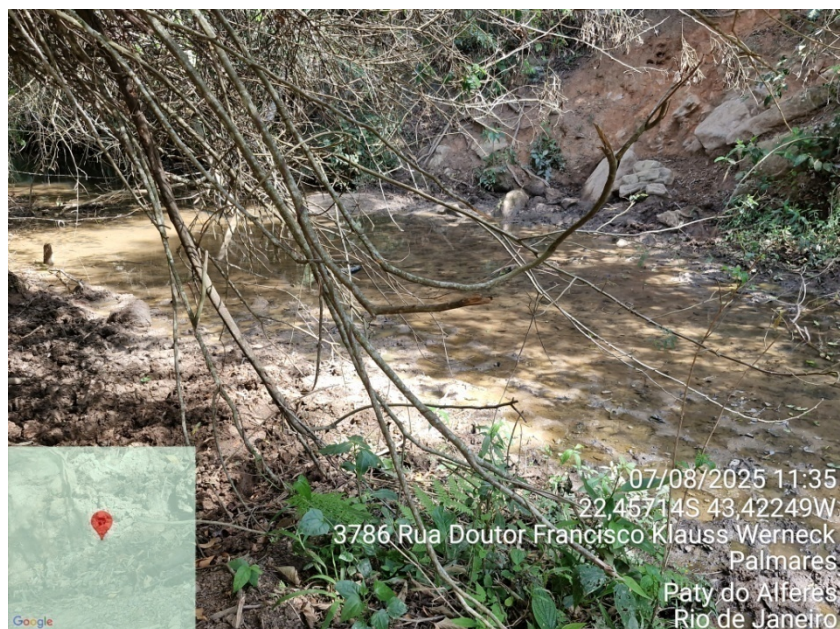
- o rio Marmelo, à montante, está assoreado (foto 9);

Foto 9 – Assoreamento

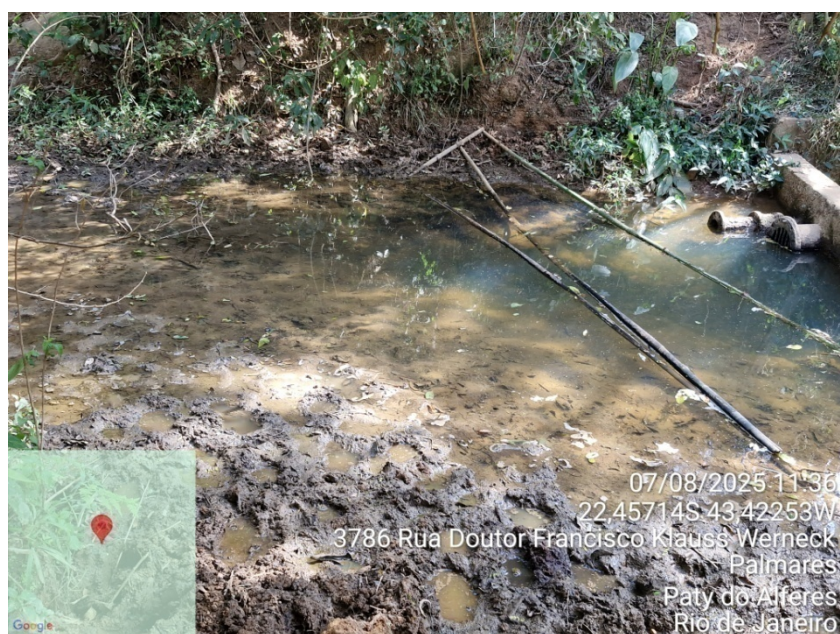
- próximo a barragem também pode-se notar assoreamento (foto 10);

Foto 10 – Assoreamento

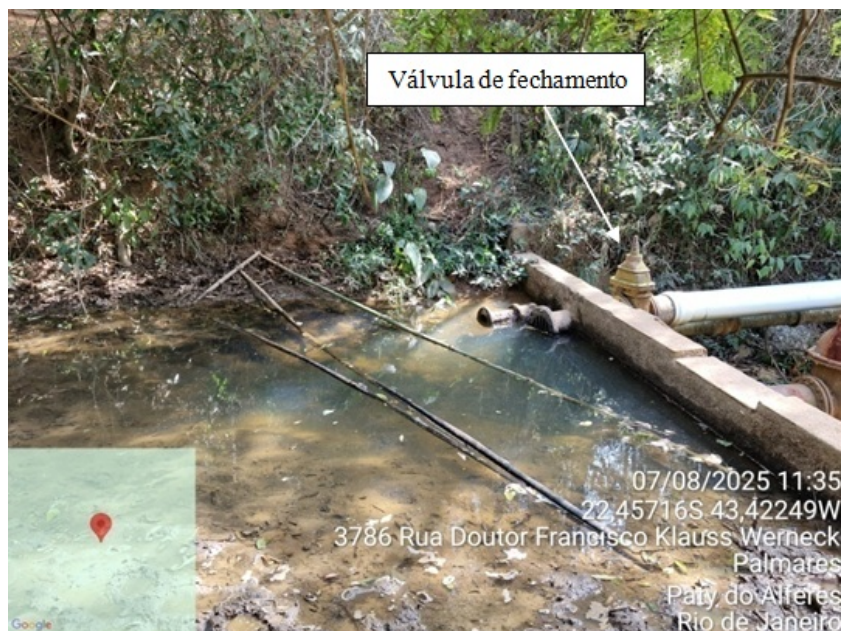
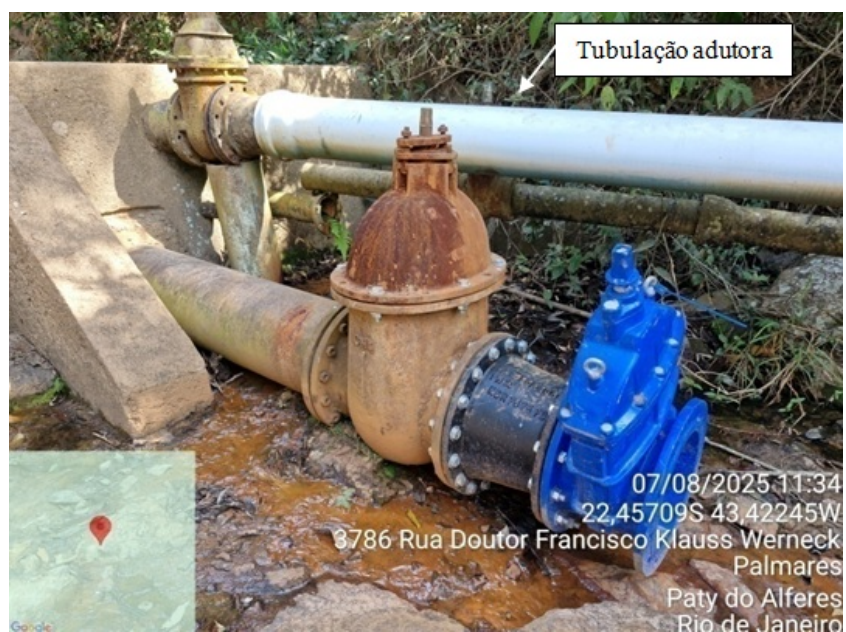
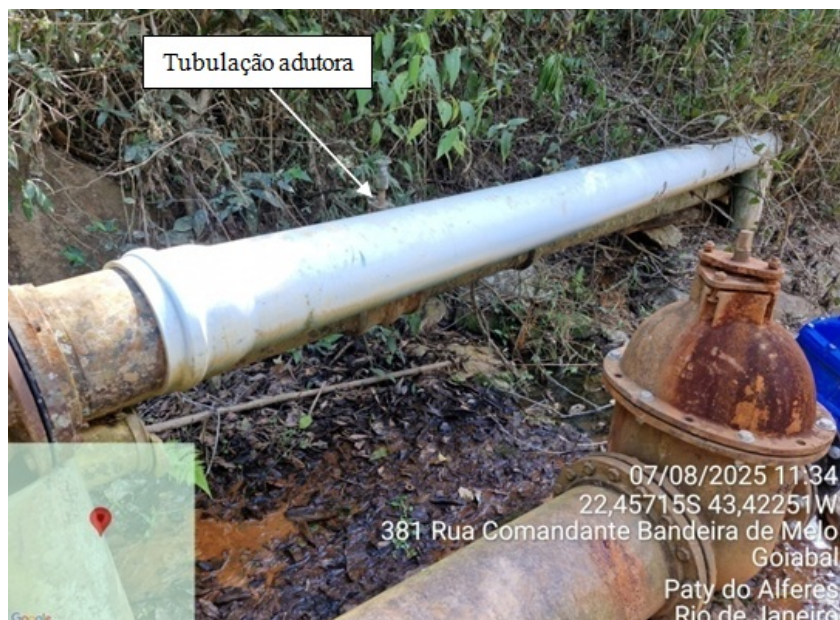
- a barragem interrompe o fluxo da água do manancial, direcionando-a para a tubulação adutora, cujo diâmetro é de 250 mm (fotos 11, 12 e 13);
- na tubulação adutora está instalada uma válvula de fechamento (fotos 11 e 12);

Foto 11 – Água direcionada para a tubulação

Foto 12 – Tubulação adutora

Foto 13 – Tubulação adutora

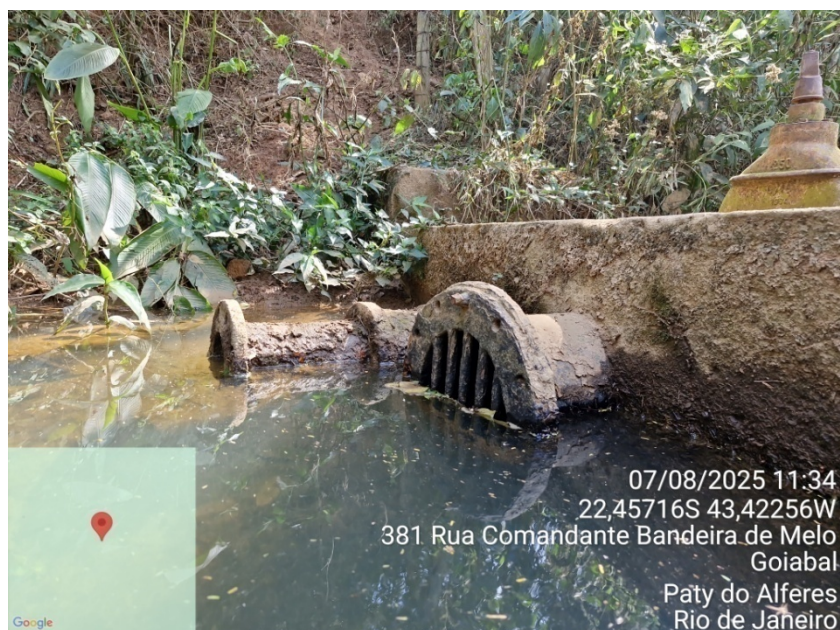
- na coleta da água está instalado um crivo na tubulação adutora (foto 14);

Foto 14 – Crivo

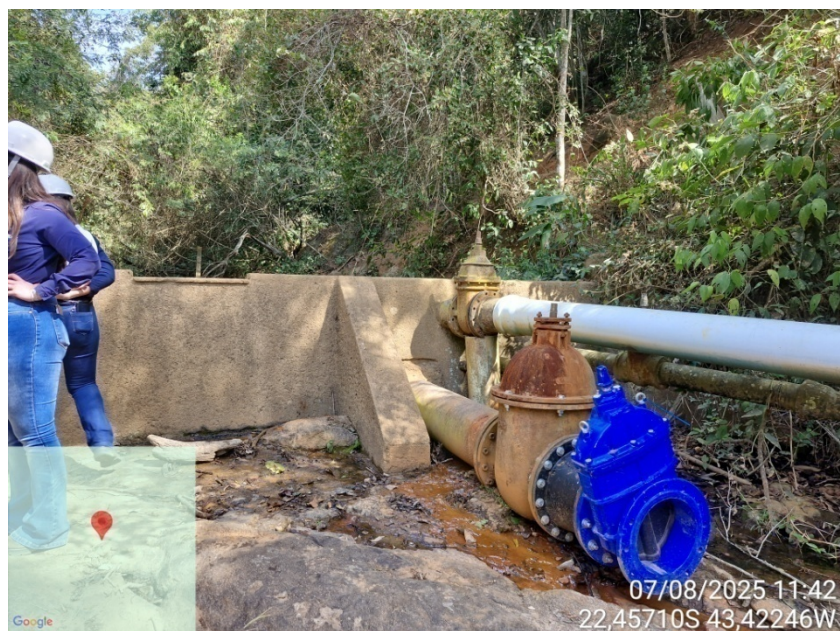
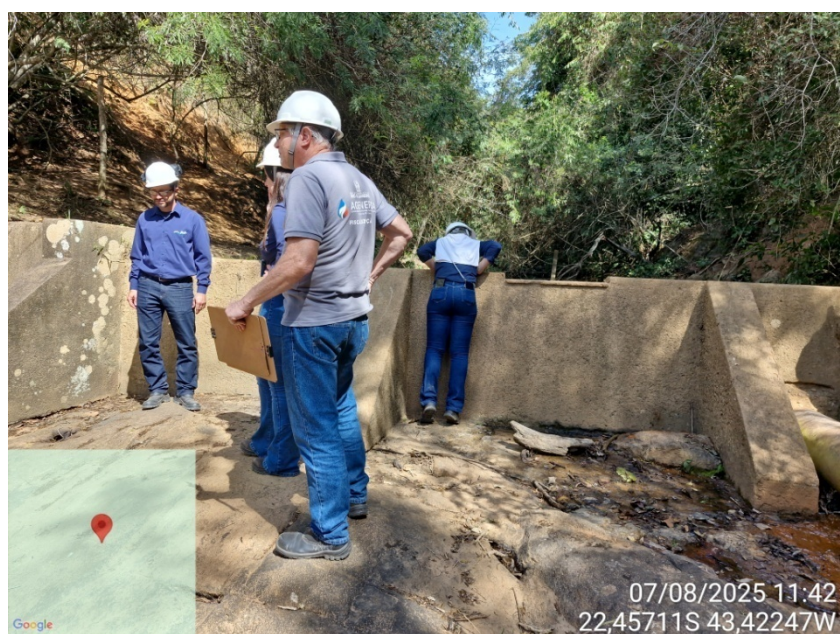
- a tubulação aduz água para a ETA Paty do Alferes por gravidade;
- na base da barragem está instalada uma tubulação de limpeza (descarga) de DN 350 mm, reduzindo para DN 300 mm, com válvulas de fechamento (foto 15);
- no momento da fiscalização pôde ser notado que toda água do manancial estava sendo aduzida para a ETA Paty do Alferes (fotos 15 e 16);

Foto 15 – Tubulação de limpeza (descarga) com válvula

Foto 16 – Trecho jusante do rio Marlelo

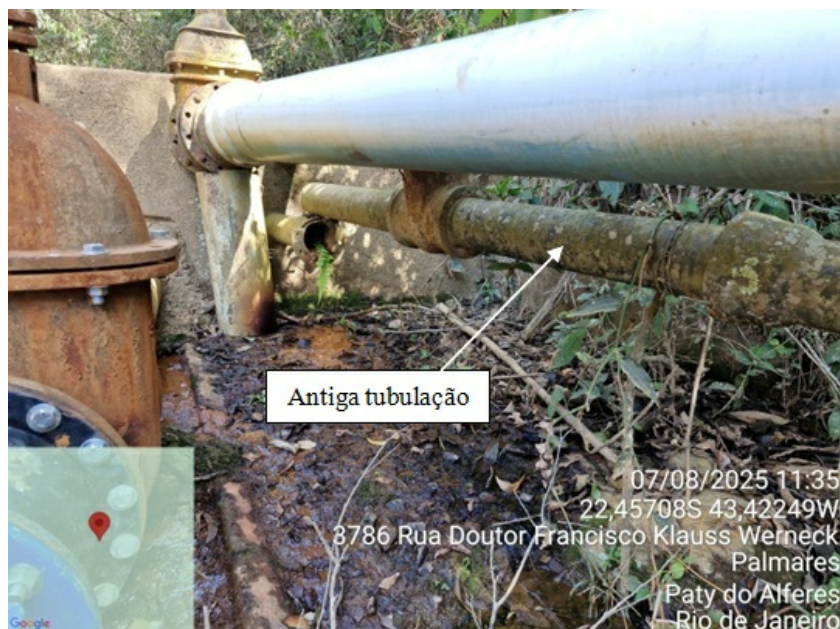
- a antiga tubulação adutora está desativada (foto 17);

Foto 17 – Antiga tubulação adutora
