Agência Reguladora de Energia e Saneamento Básico do Estado do Rio de Janeiro

## RELATÓRIO DE FISCALIZAÇÃO - RF/AGENERSA/CASAN Nº 244/2025

| <b>UNIDADE/OBRA FISCALIZADA</b> | Reservatório Paty do Alferes | | |
| <b>OBJETIVO DA FISCALIZAÇÃO</b> | Verificar as condições de operação e manutenção da unidade | | |

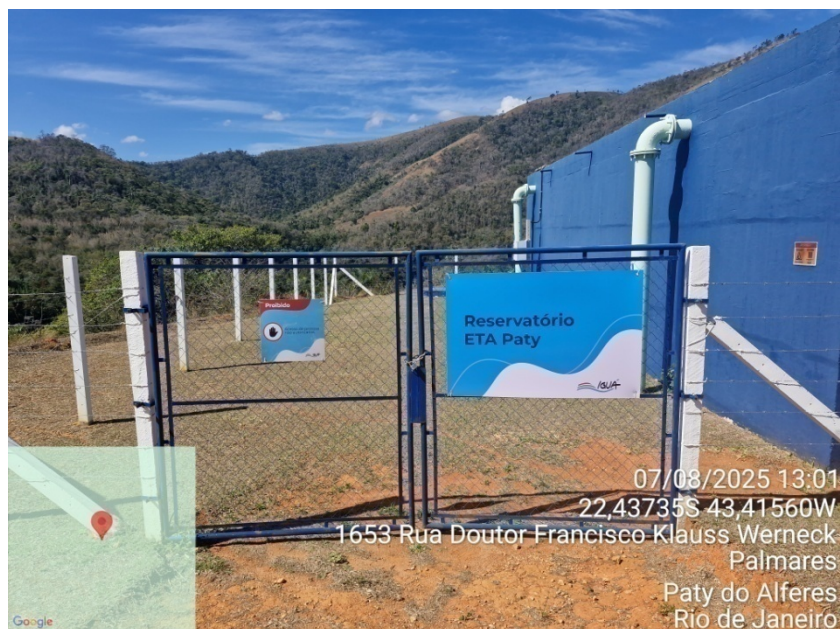
- o reservatório está identificado com restrição de acesso (foto 1);
- a unidade está protegida com fios de arame farpado e moirões de concreto (fotos 1, 2 e 3);
- no entorno da estrutura do reservatório não havia resíduos e nem materiais inservíveis (fotos 1, 2 e 3);

Foto 1 – Entrada do reservatório com identificação

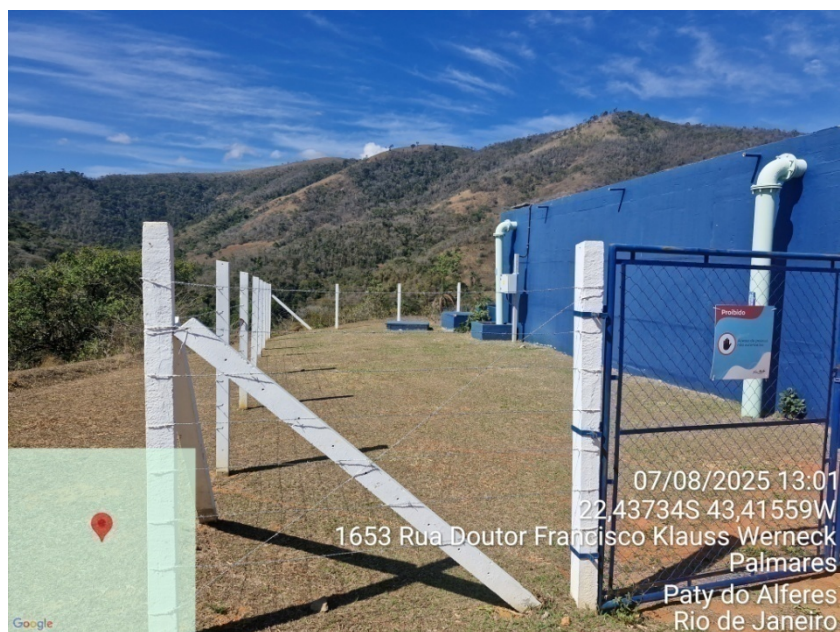
Foto 2 – Cerca de arame farpado (vista frontal e lateral direita)

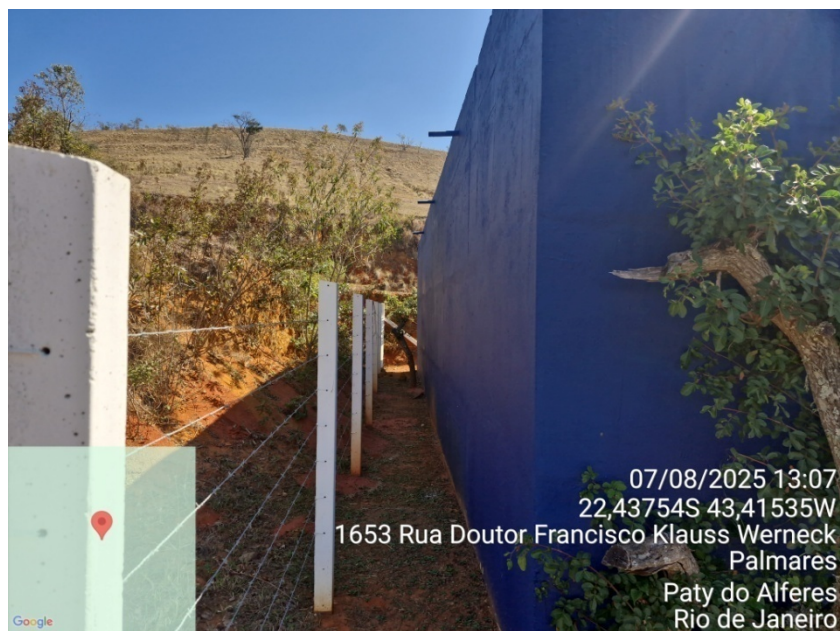
Foto 3 – Cerca de arame farpado (vista lateral esquerda)

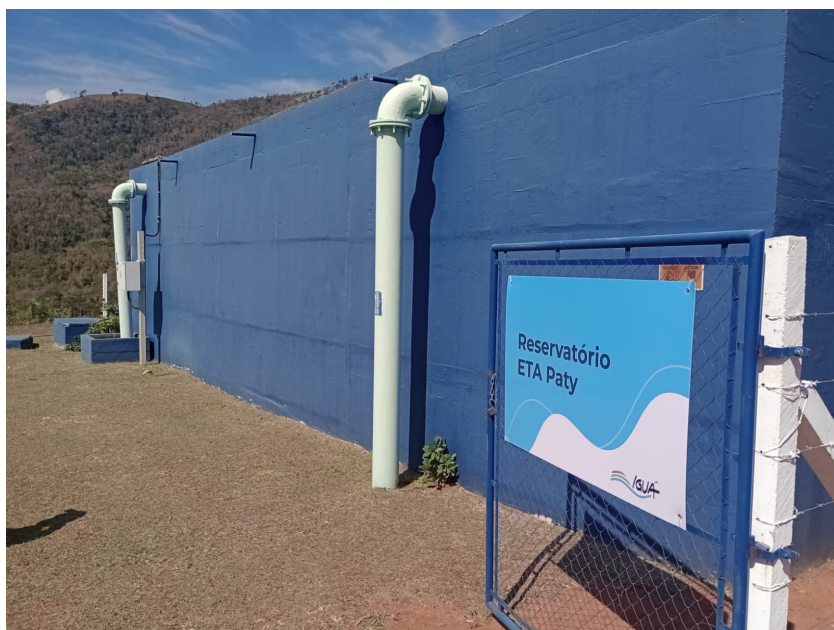
- no momento da fiscalização não havia presença de animais;
- o reservatório é do tipo semienterrado, bem conservado, sem rachaduras, estanque, com dutos de ventilação na laje superior e com pintura recente (fotos 4 e 5);

Foto 4 – Vista lateral direita

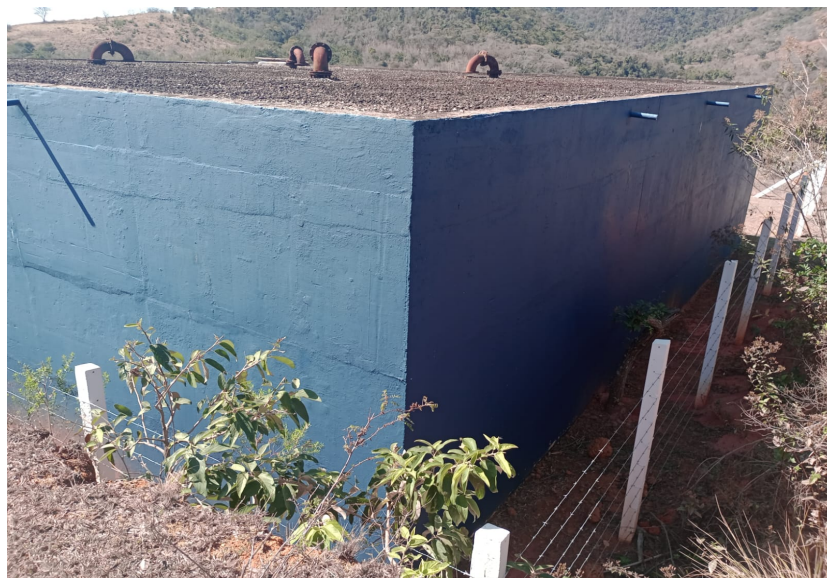
Foto 5 – Dutos de ventilação

- não foi possível verificar se a entrada dos dutos de ventilação estavam protegidas, pois a unidade não é provida de escada fixa para a parte superior;
- devido a falta de escada fixa, também não foi possível verificar o estado da laje superior;
- o reservatório não é provido de para-raios e nem sinalização noturna;
- no momento da vistoria o reservatório estava em operação;
- a tubulação de recalque (entrada) tem diâmetro de 300 mm (foto 6 e 7);
- a tubulação extravasora tem diâmetro de 200 mm (foto 6 e 8);

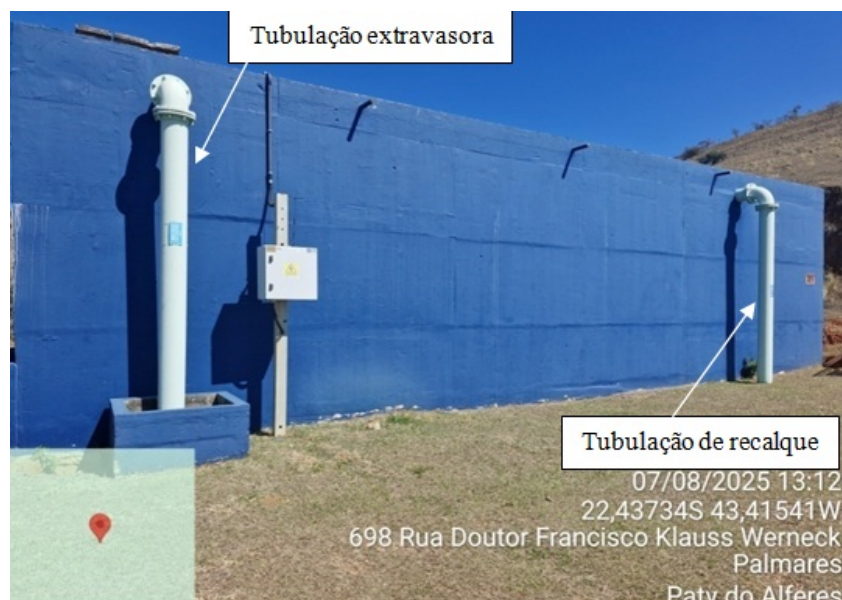
Foto 6 – Tubulações de recalque e extravasora

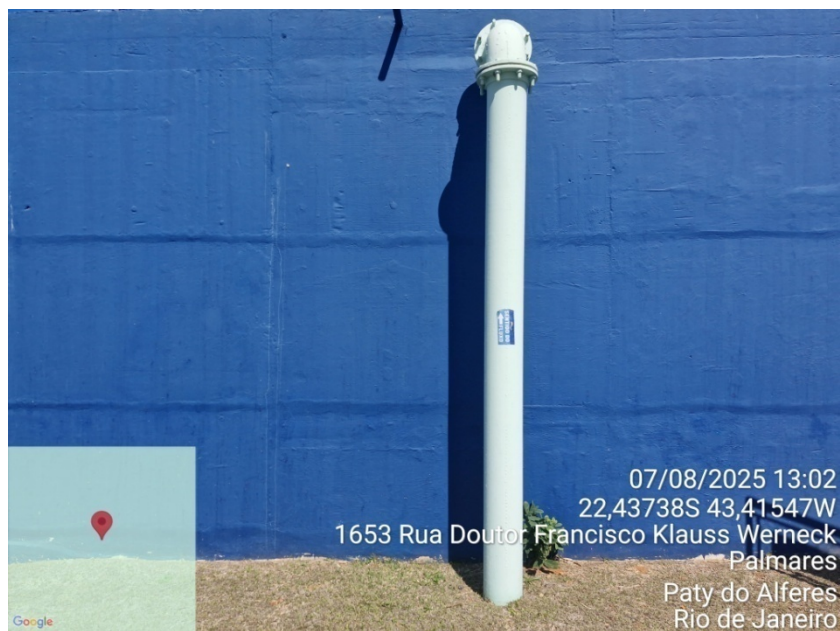
Foto 7 – Tubulação de recalque

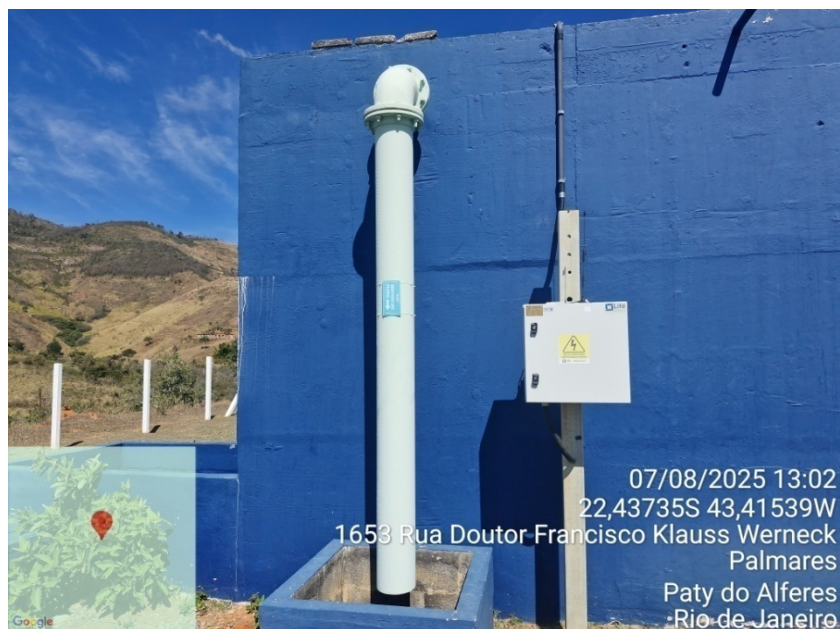
Foto 8 – Tubulação extravasora

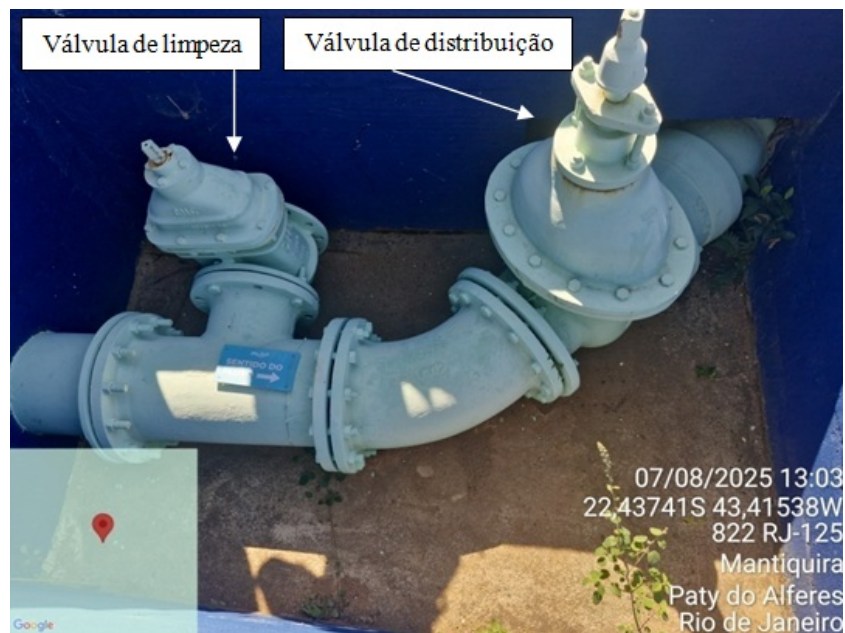
- a tubulação de limpeza (descarga) (DN 200 mm) está ligada na tubulação de distribuição (DN 250 mm) (foto 9);
- tanto a tubulação de limpeza (descarga) como a de distribuição são providas de válvulas de fechamento (foto 9);

Foto 9 – Conjunto hidráulico de distribuição e descarga

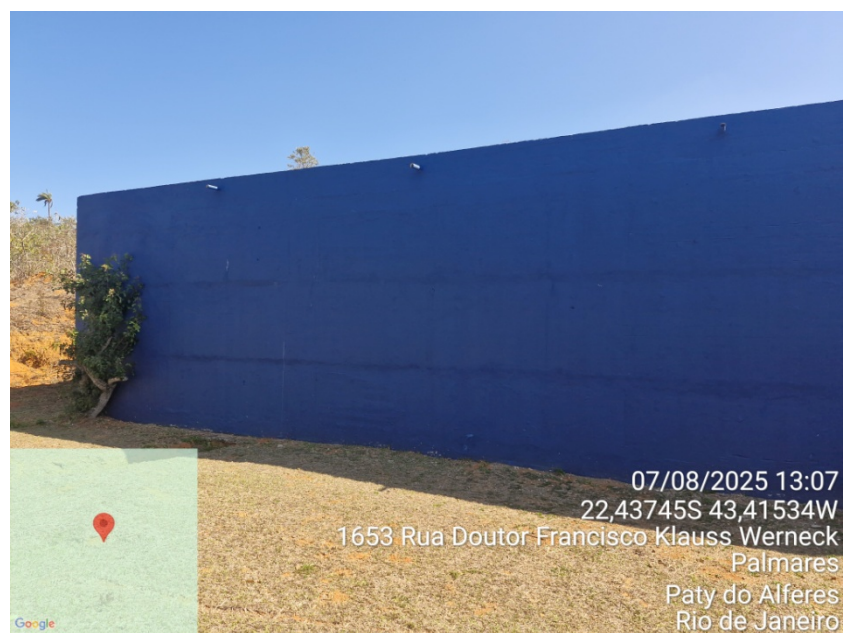
- existe vegetação próximo as paredes do reservatório (fotos 10 e 11);

Foto 10 – Vista de trás do reservatório

- retirar as vegetações próximas as paredes do reservatório;
- instalar para-raio, pois é recomendado que um reservatório de água potável tenha um sistema de proteção contra descargas atmosféricas;
- instalar sinalização noturna.

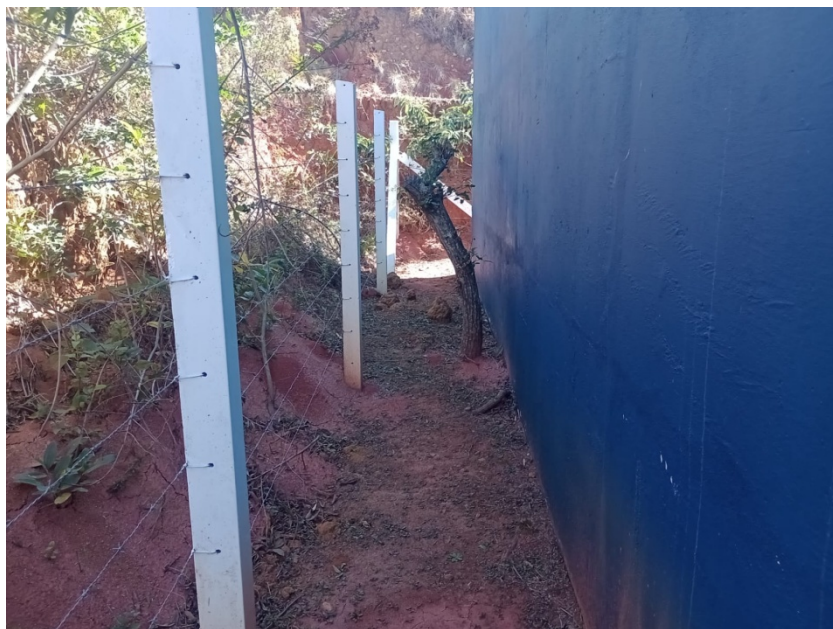
Foto 11 – Vista lateral esquerda do reservatório
