Agência Reguladora de Energia e Saneamento Básico do Estado do Rio de Janeiro

## RELATÓRIO DE FISCALIZAÇÃO AGENERSA/CASAN Nº 245/2025

| <b>UNIDADE/OBRA FISCALIZADA</b> | Captação Central | | |

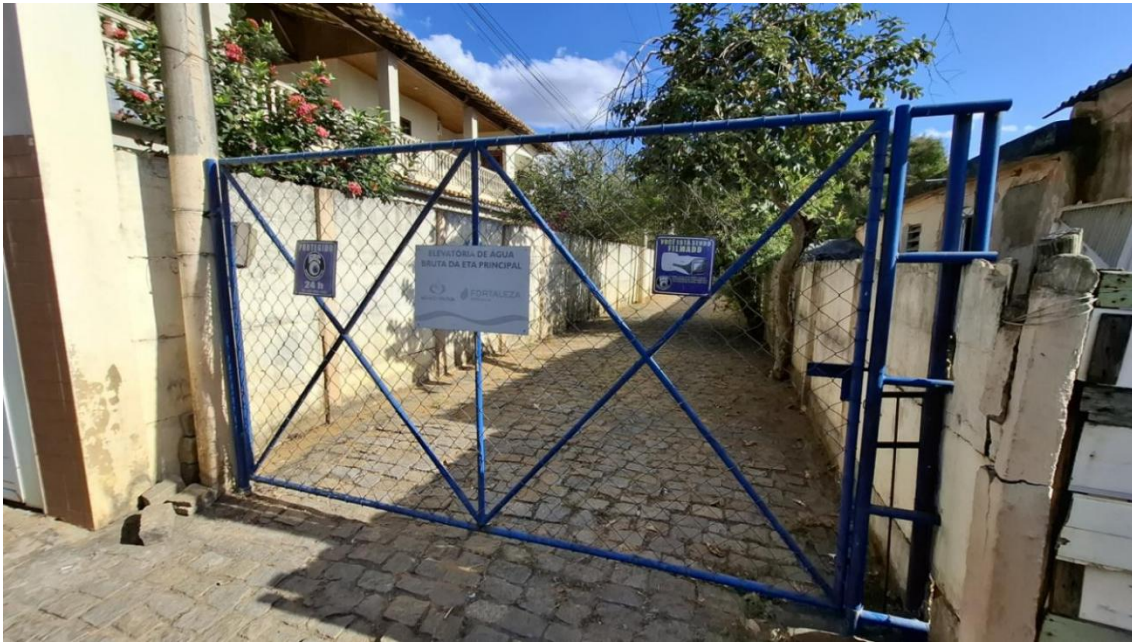
Foto 01 - acesso da captação

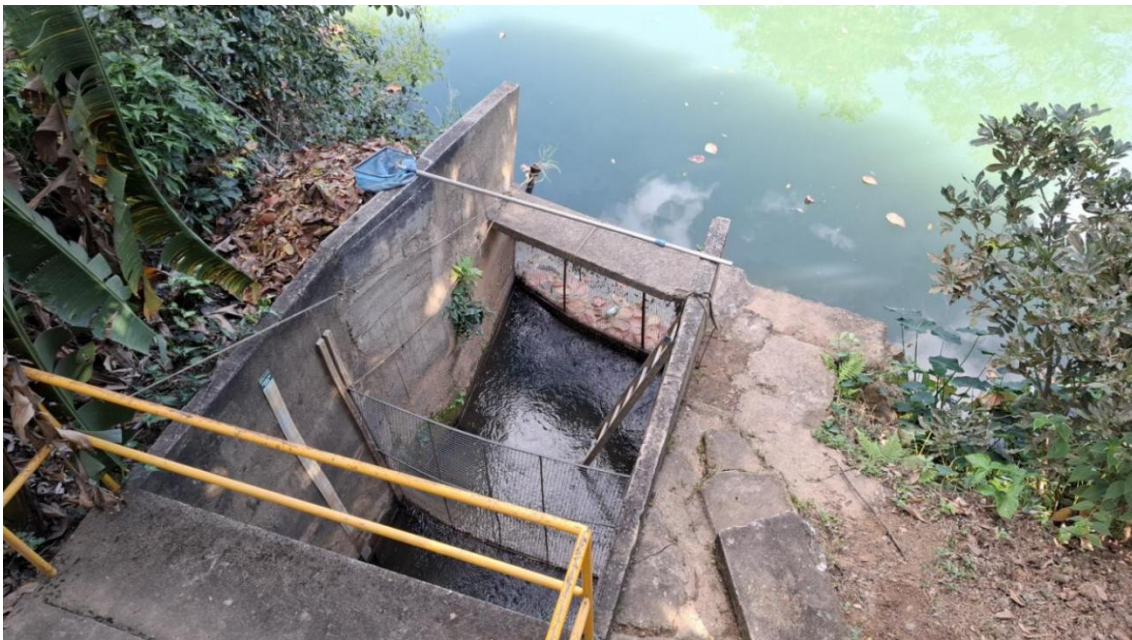
Foto 02 - canal de entrada

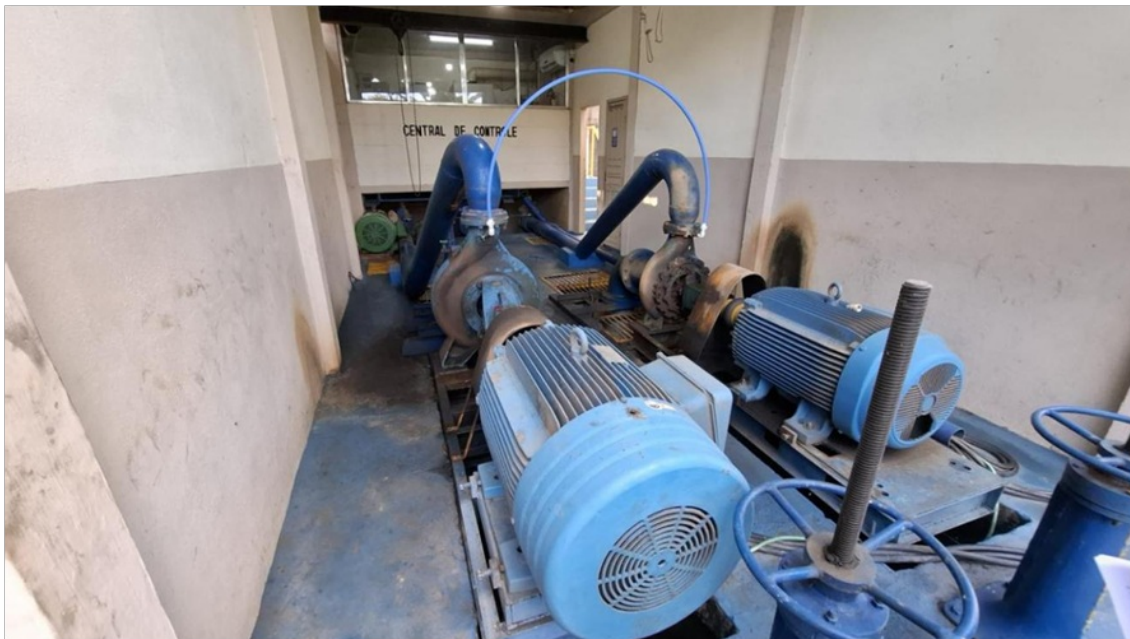
Foto 03 - bombas

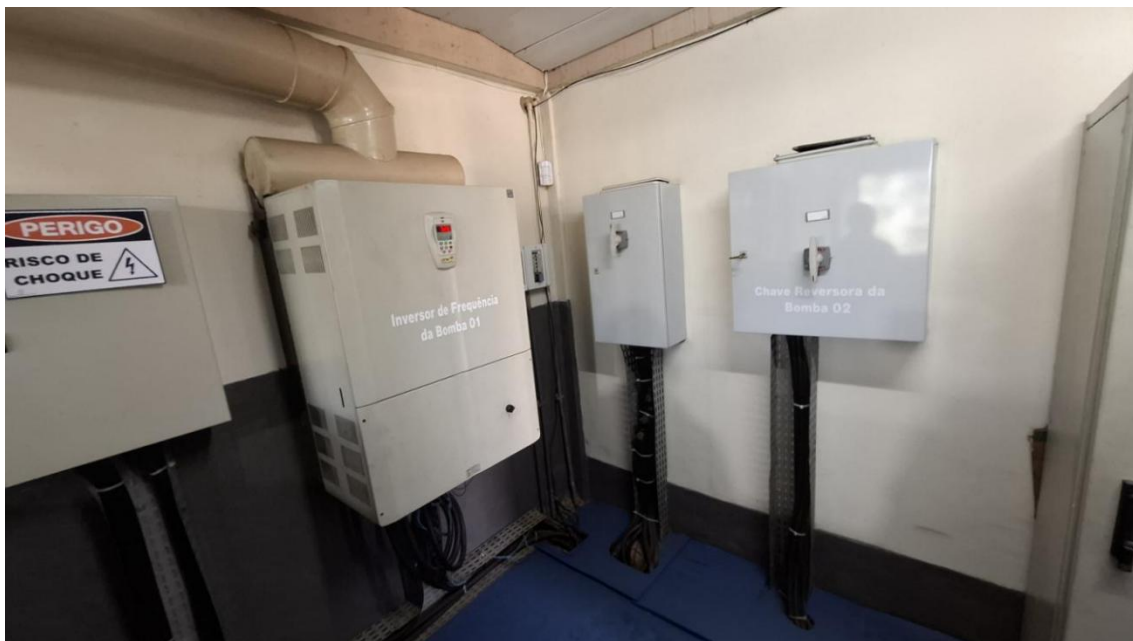
Foto 04 - equipamentos de controle elétrico
