## RELATÓRIO DE FISCALIZAÇÃO AGENERSA/CASAN Nº 253/2025

| <b>UNIDADE/OBRA FISCALIZADA</b> | Reservatório Quinta da Boa Vista | | |
| <b>ENDEREÇO DA UNIDADE/OBRA FISCALIZADA</b> | Rua Mineira, 81 – São Cristóvão | | |
| <b>OBJETIVO DA FISCALIZAÇÃO</b> | Avaliar condições estruturais, operacionais e sanitárias da Unidade | | |

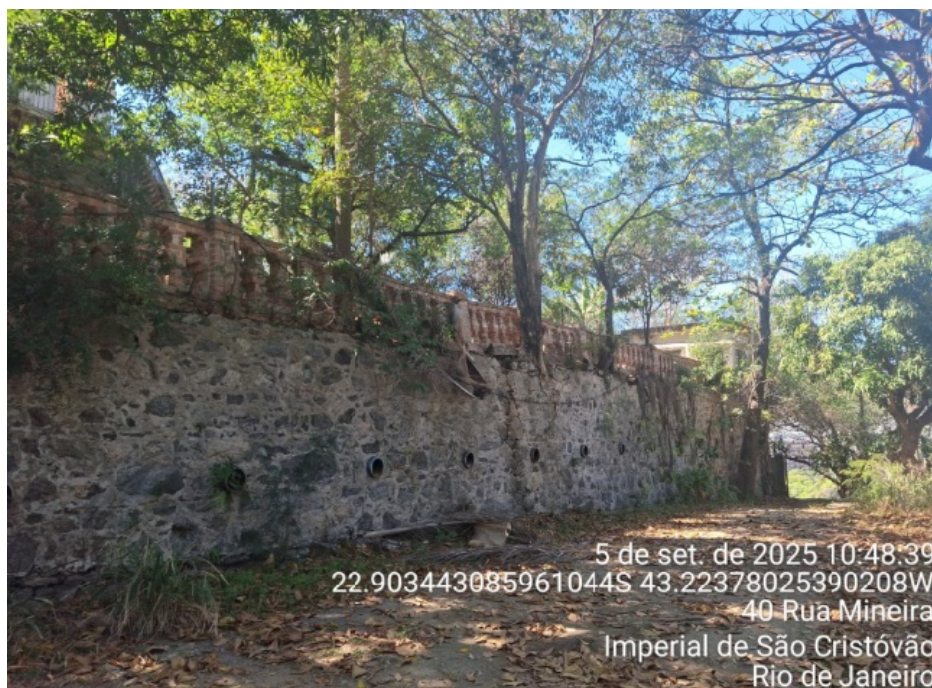
Foto 3. Muro entre a entrada da Unidade e o Reservatório

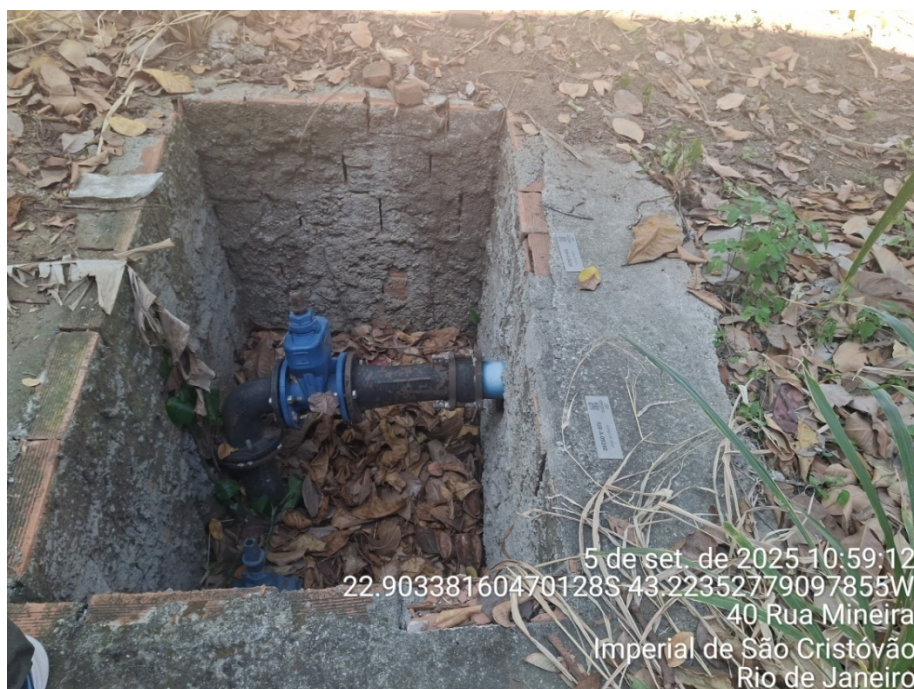
O Reservatório recebe água da Elevatória da Quinta da Boa Vista, que fica a aproximadamente 50m de distância. Atualmente a ERES está desativada, e “by-passado”, ou seja, não há adução de água para a estrutura. A água que passa pela ERES é fornecida às ruas do entorno dela Unidade em São Cristóvão. A estrutura do by-pass (válvulas e rede) está em boas condições (Fotos 4 e 5), mas sem tampa.

Foto 4. Estrutura do by-pass

1. Apresentar um plano de reforma ou investimento para a Unidade;
2. Realizar limpeza e manutenção;
3. Providenciar tampa para o barrilete.

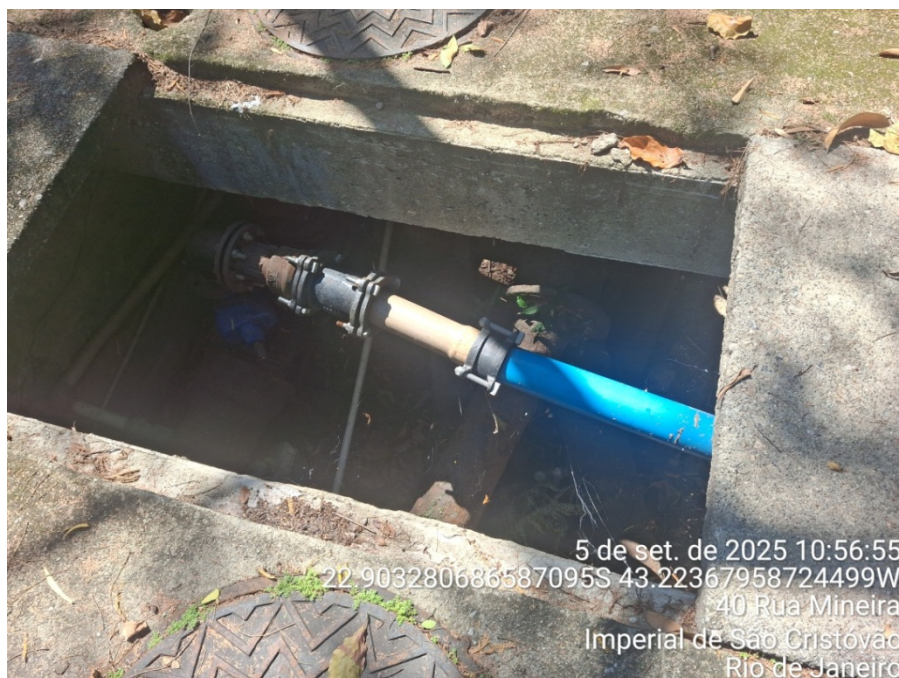
Foto 5. Estrutura do by-pass

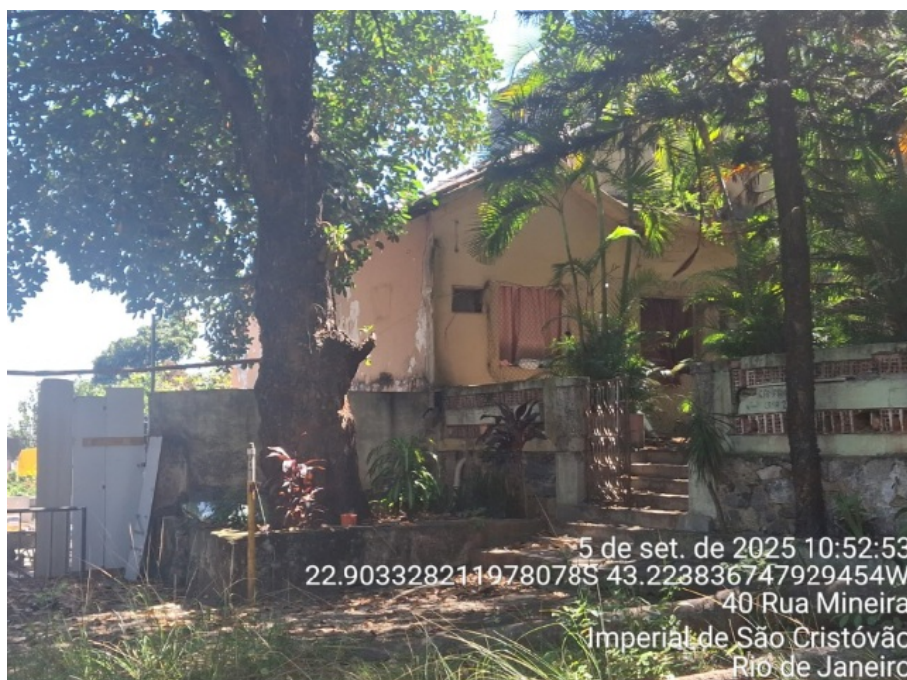
Segundo os representantes da concessionária, há plano de limpeza com capina a cada 3 a 4 meses. No momento da visita, a ERES estava com vegetação alta no entorno, sujeira e resíduos. No entorno há a casa antiga do operador da Unidade, e ao lado há uma construção – moradia, provavelmente que sofreu processo de invasão (Fotos 6 e 7). A moradia está hidrometrada (Foto 8). As escadas não tinham proteção adequada, com guarda-corpos deteriorados, enferrujados e instáveis (Fotos 9 e 10). A Unidade tem como revestimento do chão original, peças de mármore. Em vários trechos há peças quebradas, rachadas ou faltantes.

Foto 6. Casa construída ao lado do antigo abrigo do operador

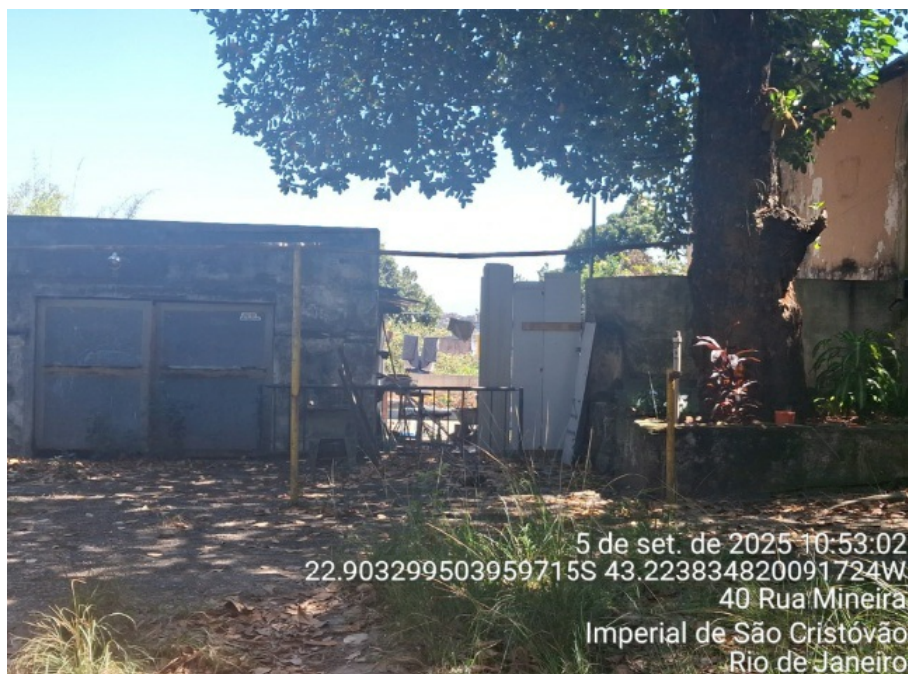
Foto 7. Terreno ocupado pela casa

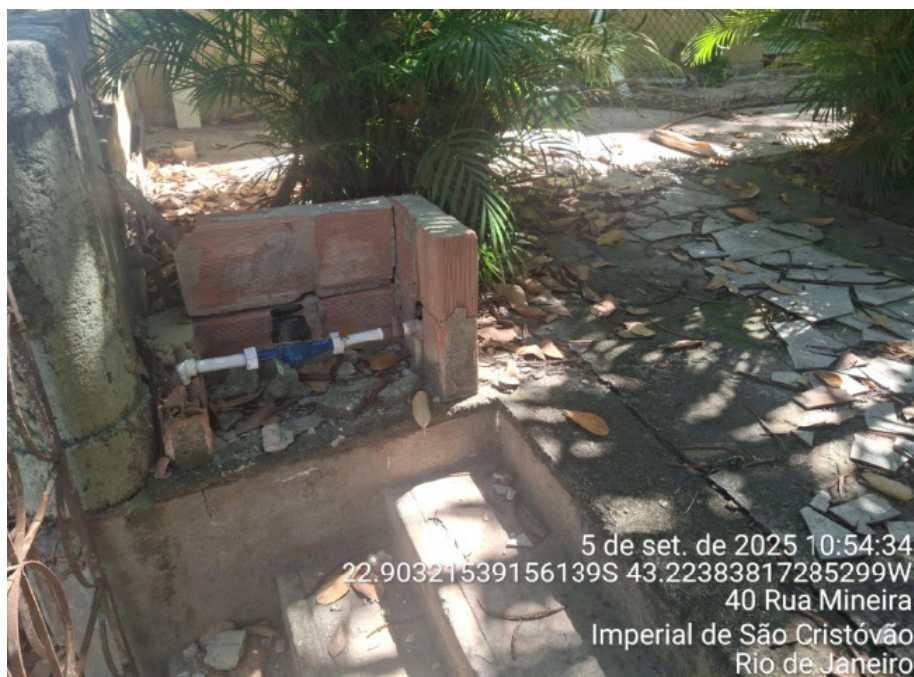
Foto 8. Hidrômetro da casa

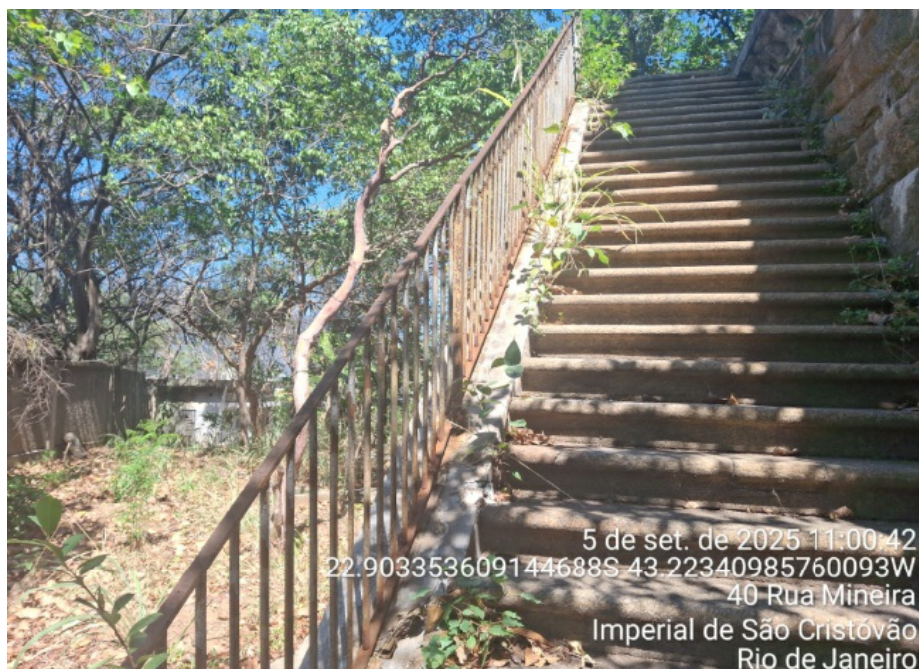
Foto 9. Escada do Reservatório com guarda-corpo instável e enferrujado

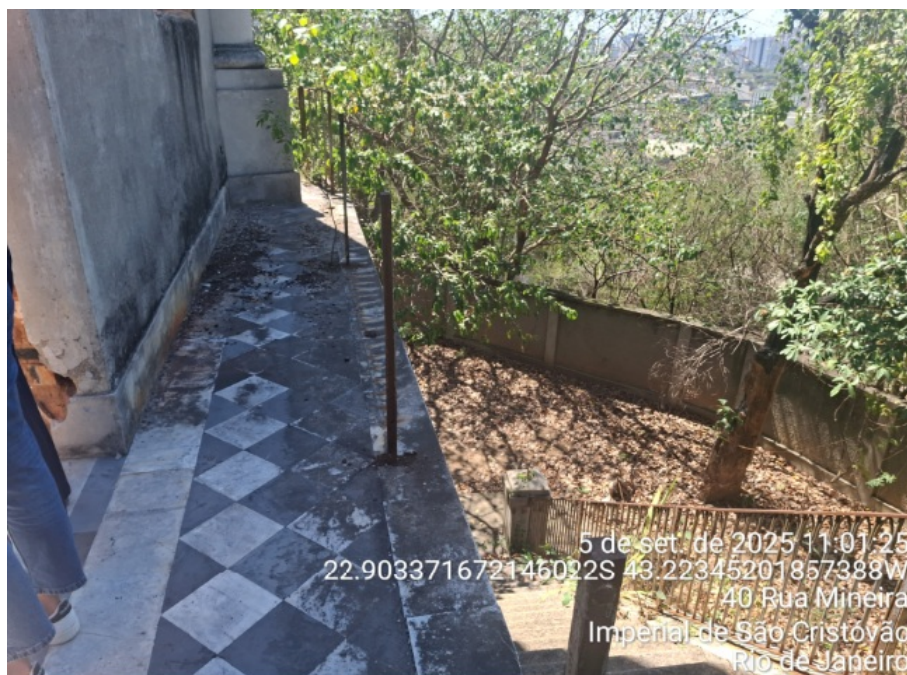
Foto 10. Entorno do Reservatório sem guarda-corpo e peças de mármore do chão deterioradas

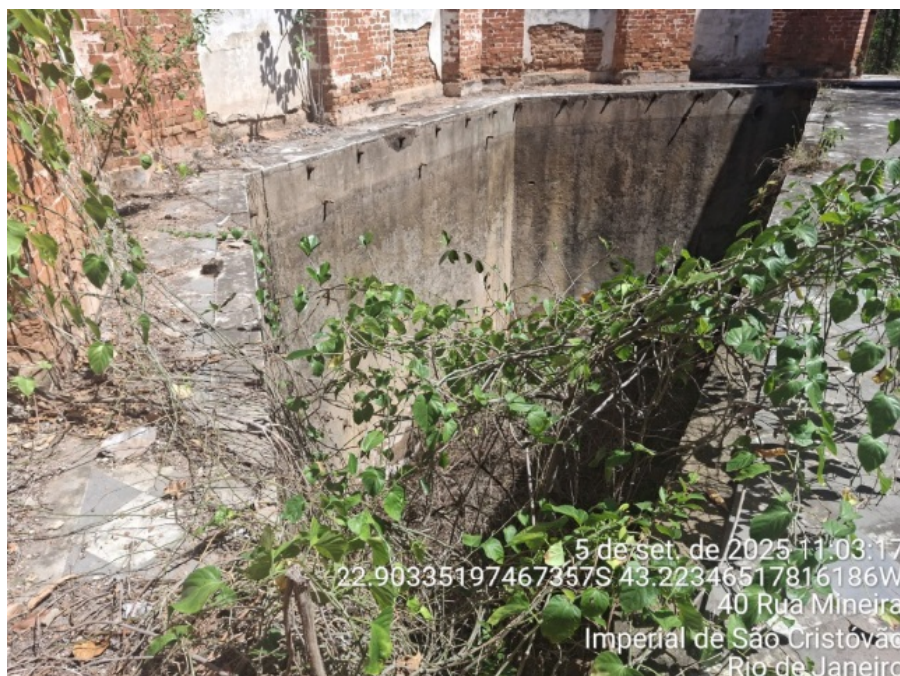
A estrutura do reservatório encontra-se com rachaduras e trincas visíveis, e com vegetação crescente entre elas (Foto 11). A cobertura (laje) é inexistente, sendo relatado que ela ruiu antes da assunção pela concessionária (Foto 12). O revestimento da Unidade encontra-se em degradação, com partes ruindo (Foto 13). Não há medição de entrada ou saída, caixa de inspeção, controle de nível e para-raios.

Foto 11. Reservatório tomado por vegetação e com revestimento degradado

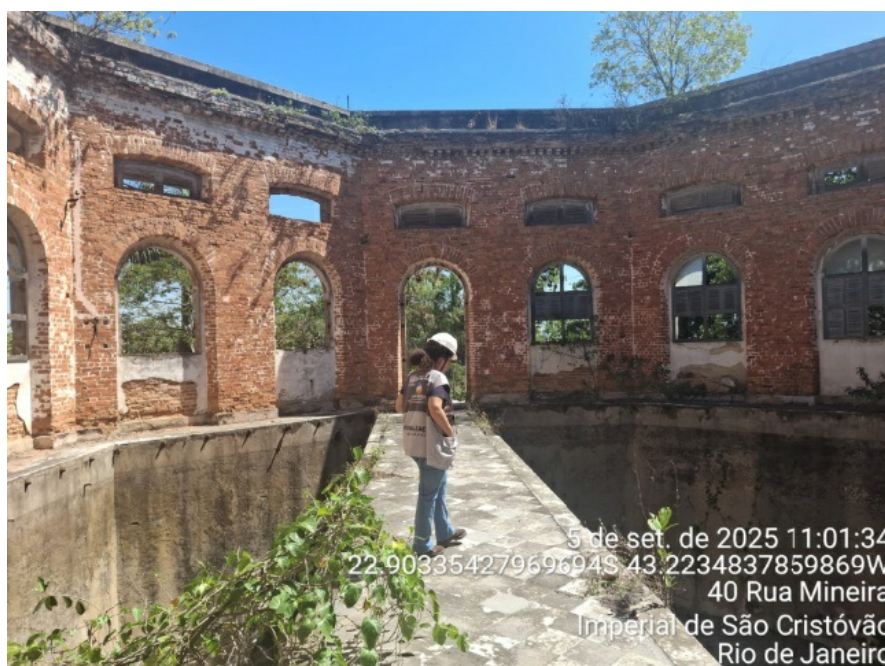
Foto 12. Cobertura do Reservatório inexistente e árvore crescendo entre as trincas da Unidade

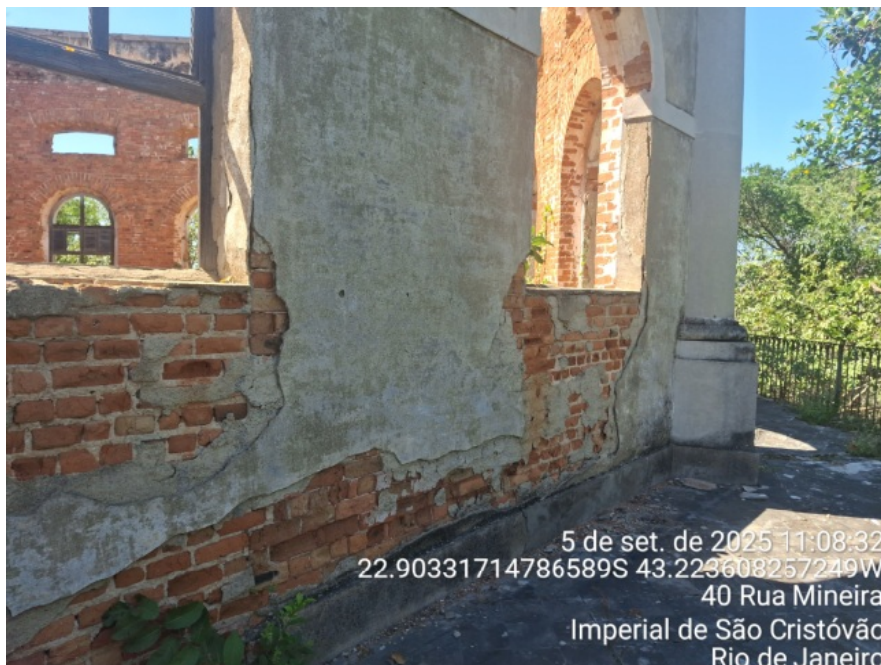
Foto 13. Revestimento externo degradado
