## **RELATÓRIO DE FISCALIZAÇÃO AGENERSA/CASAN Nº 254/2024**

| <b>Processo:</b> | SEI-480002/001551/2024 | <b>Data:</b> | 19/09/2024 |
| <b>Local Fiscalizado:</b> | Rua Coronel Cristiano nº594, Ipiabas - RJ | | |
| <b>Objetivo da Fiscalização:</b> | Verificar Operação dos equipamentos - padrões aceitáveis | | |

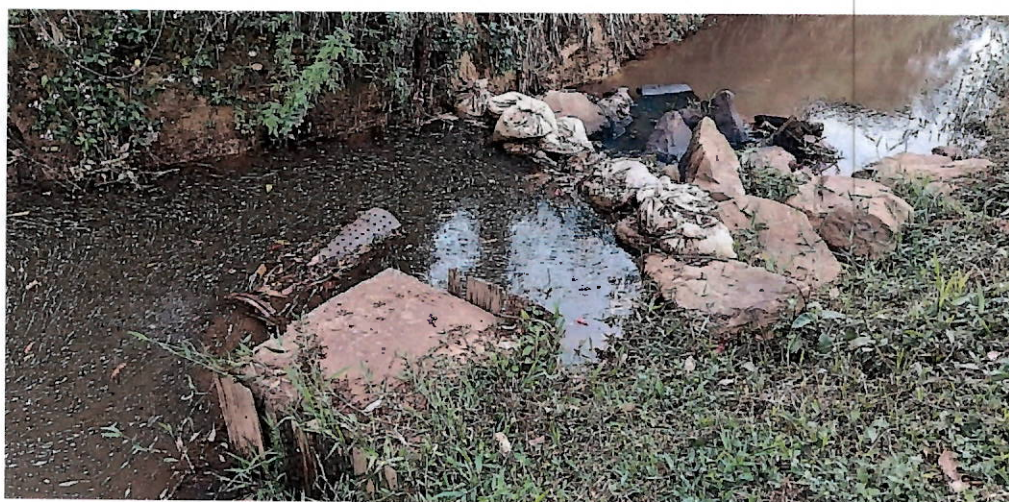
Foto 1 – Ponto de captação.

A captação está situada nas coordenadas geográficas -22°36'26.2" S, -43°87'87.4" W, na Estrada Presidente Pereira, 1526. O processo de captação tem início no Rio Flores, com a água bruta sendo bombeada até a Estação de Tratamento de Água (ETA). Durante a inspeção, foi observado que a área de captação não está devidamente cercada, embora haja uma placa de identificação do manancial e um aviso indicando que o recurso hídrico é destinado ao abastecimento público de água. A estrutura da barragem encontra-se em condições inadequadas de conservação e limpeza.

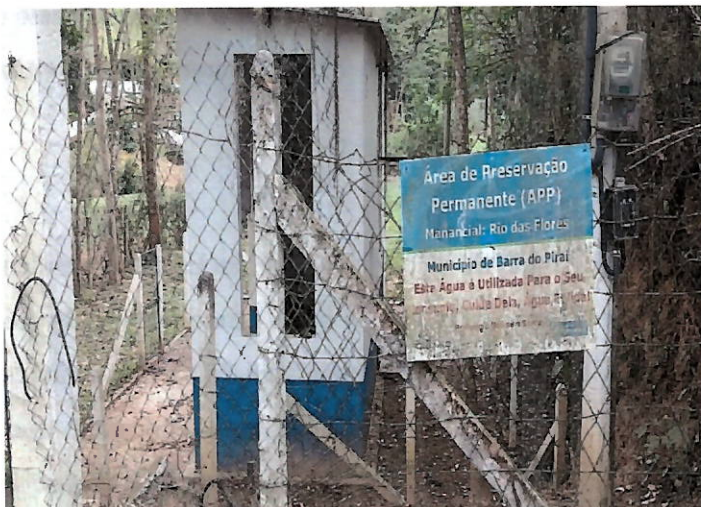
A Captação abastece a ETA Ipiabas por meio de uma Estação Elevatória de Água Bruta (EEAB), que utiliza uma bomba de 12.5 cv. A adutora de água bruta que interliga a captação à ETA de Ipiabas é constituída de ferro fundido (FoFo), apresenta 2.000m de extensão e diâmetro de 250mm. Não há bomba reserva disponível. Durante a vistoria, constatou-se que a estrutura da EEAB estava adequada e sem vazamentos.

Foto 2- EEAB – Area cercada e estrutura adequada.

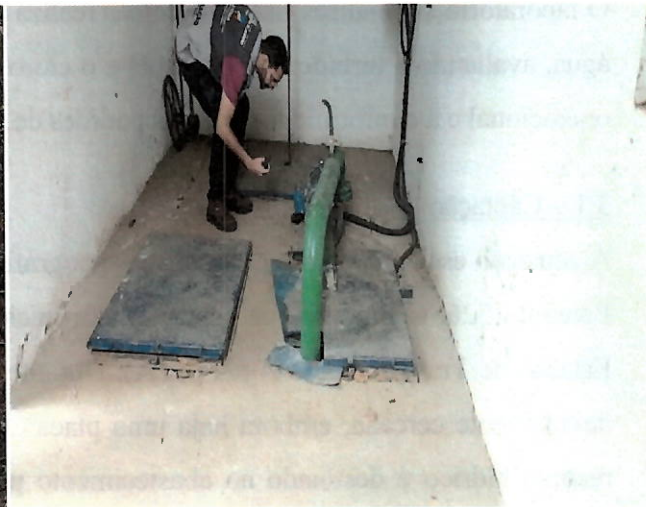
Foto 3- EEAB – Apenas uma bomba operando. Não há bomba reserva.

- A área de captação não está devidamente cercada, entretanto, há placa de identificação do manancial, indicando que o mesmo é utilizado para o abastecimento humano;
- Ausência de conjunto motobomba reserva na EEAB;

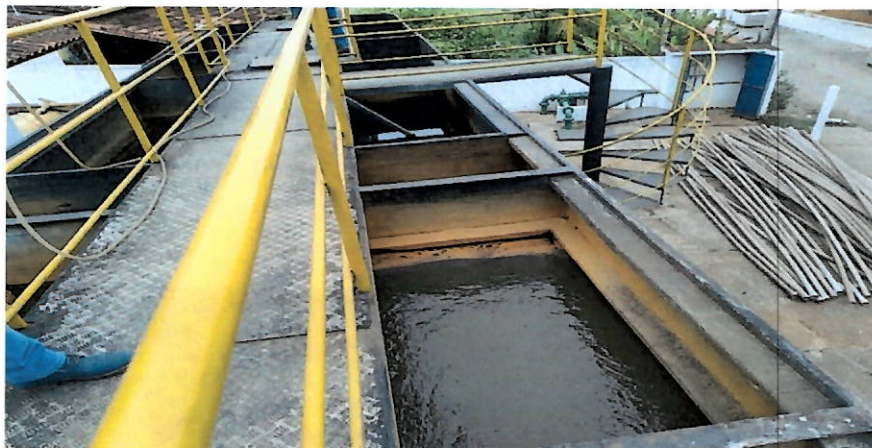
Figura 7- Floculador hidráulico de chicanas verticais de placas de aço.

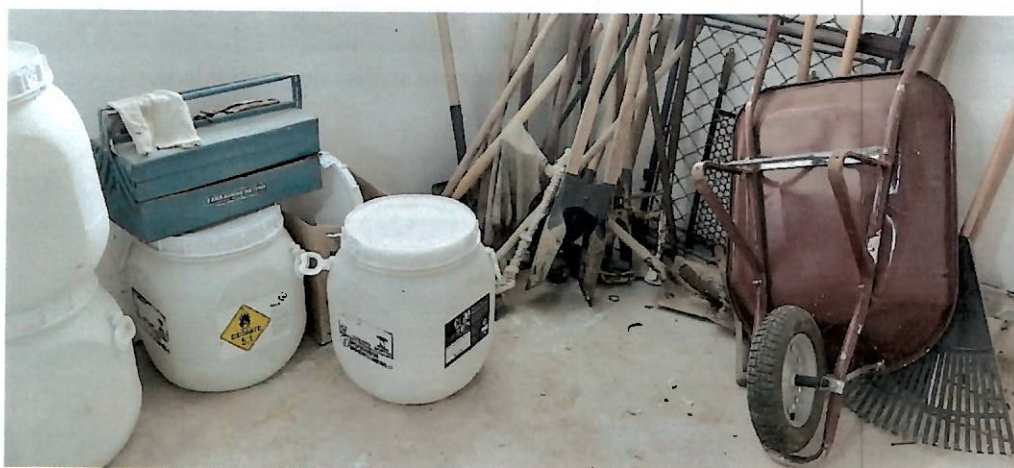
Figura 13- Armazenagem de pastilhas de Hipoclorito de Cálcio (acondicionamento inadequado de materiais).

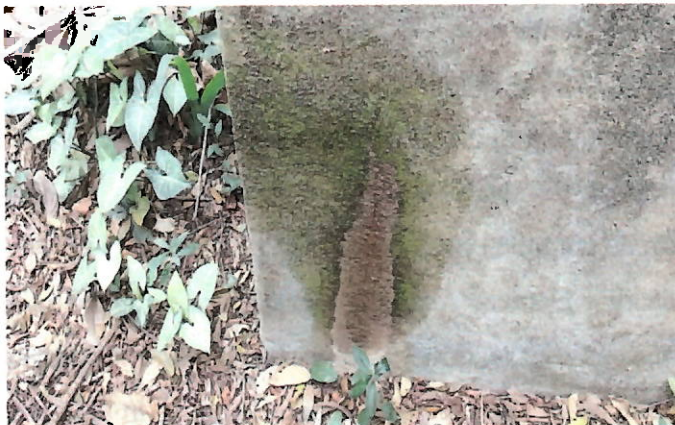
O Reservatório tem capacidade de 500m<sup>3</sup>, localizado nas coordenadas -22.380060°; -43.875010°. A água que abastece o reservatório é proveniente da Estação de Tratamento de Água (ETA) Ipiabas, sendo conduzida por sistema de recalque e posteriormente distribuída para a rede do Centro e áreas adjacentes. No entanto, observa-se a ausência de dispositivos de medição de nível, de vazão e de limitadores de nível máximo no reservatório, o que compromete a eficiência do controle operacional. Essa deficiência resulta em perdas de água e em um consumo excessivo de energia elétrica. Adicionalmente, foram identificadas anomalias estruturais, as quais estão detalhadas nas imagens anexas. Entre as falhas encontradas, destacam-se fissuras, vazamentos e processos de corrosão, que demandam atenção para a manutenção e otimização do sistema.

Figura 19- Sinais de vazamento no Reservatório.

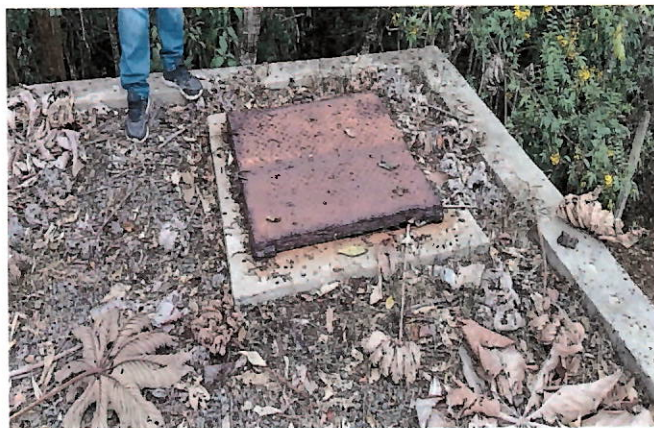
Figura 20- Tampa de inspeção do Reservatório (não oferece estanqueidade para proteção da água clorada).

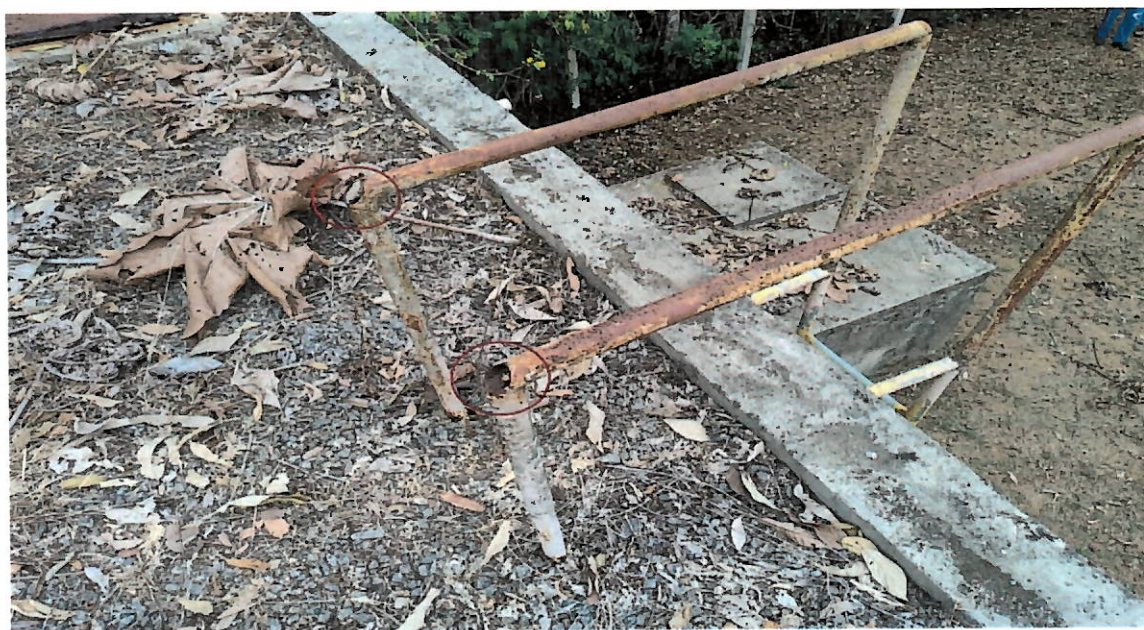
Figura 21- Sinais de corrosão nas estruturas de acesso.
