RELATÓRIO DE FISCALIZAÇÃO

1 - RF AGENERSA/CASAN Nº 254/2025

No dia 12 de agosto de 2025, a equipe de fiscalização da AGENERSA dirigiu-se à Unidade de Tratamento (UT) Itinguçu, situada na Rodovia BR-101 Rio Santos, Km 25, Mangaratiba, RJ, para realizar Vistoria Anual Programada, em cumprimento ao disposto na Deliberação AGENERSA Nº 4216/2021, referente ao processo SEI-480002/000800/2025. Durante a vistoria, os técnicos da AGENERSA foram acompanhados pelos Srs. Damião Justino, Chefe do Departamento Técnico da GMP, e Alan Cardoso, Coordenador de Produção da GMP.

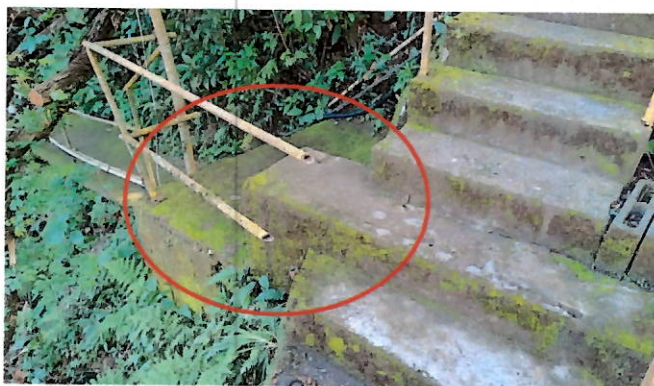
Conforme verificado em vistoria anterior, faz-se necessária a instalação de guarda-corpos ou de sistema alternativo de segurança, como a implantação de cabos de aço, na barragem. Em resposta encaminhada à AGENERSA, a companhia informou que o serviço será executado pela gerência regional, com prazo estimado de conclusão em dezembro de 2025.

Foto 3: Guarda-corpo necessitando de manutenção.

| Item | Recomendação | Situação |
|---|---|---|
| c | Providenciar manutenção e instalação de guarda-corpos na barragem de captação ou instalar sistema alternativo de segurança; | Adequação programada para 12/2025 |

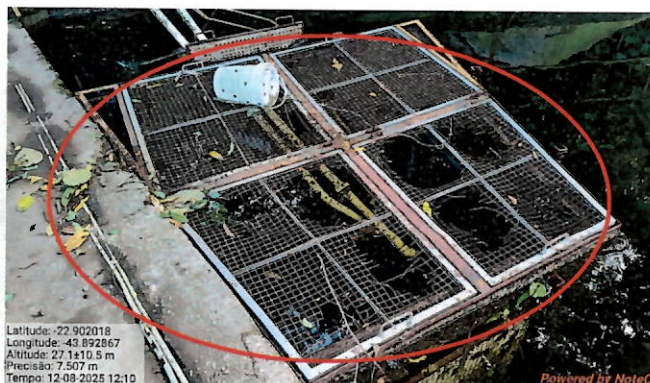
A captação é dotada de barragem com sistema de gradeamento. Durante a vistoria, verificou-se que as grades do crivo da barragem apresentam deterioração, condição que pode comprometer a eficiência do tratamento e a segurança dos operadores durante as atividades de limpeza.

Foto 4: Grades deterioradas necessitando de manutenção.

- a) Providenciar reforma e adequação das instalações do posto operacional da UT Itinguçu;
- b) Providenciar a instalação de placa de identificação na entrada da UT Itinguçu e da Base Operacional de Itacuruça;
- c) Providenciar substituição de grades do crivo da Barragem Itinguçu;
- d) Providenciar manutenção e instalação de guarda-corpos na barragem de captação ou instalar sistema alternativo de segurança;
- e) Instalar equipamento de proteção contra descargas atmosféricas (para-raios) de acordo com a Norma vigente;
- f) Atender a NR 10 – Serviços em Eletricidade;
- g) Providenciar tampa estanque e medidor de nível adequado para o reservatório da Base Operacional de Itacuruça;
- h) Apresentar a Licença de Operação ou, na ausência desta, o protocolo de solicitação junto ao órgão competente.

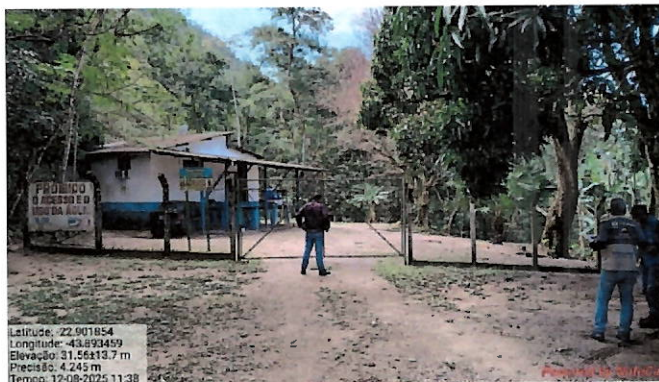
O acesso à unidade ocorre por estrada não pavimentada, em função de sua localização em área de proteção ambiental. As instalações são cercadas por tela, contudo não possuem placa de identificação nem sistema de proteção contra descargas atmosféricas (SPDA). Conforme apontado em vistoria anterior, a unidade apresenta a necessidade de adequações estruturais e elétricas. As intervenções estruturais incluem reparos de rachaduras, com o objetivo de garantir a integridade física das instalações e a segurança operacional. Já as adequações elétricas visam a atualização e manutenção das instalações, garantindo a confiabilidade do fornecimento de energia, a proteção dos equipamentos e a segurança dos operadores durante a operação da unidade.

Foto 5: Entrada da UT Itinguçu (ausência de placa de identificação).

| Item | Recomendação | Situação |
|---|---|---|
| b | Providenciar a instalação de placa de identificação na entrada da UT Itinguçu e da Base Operacional de Itacuruça; | Adequação programada para 12/2025 |

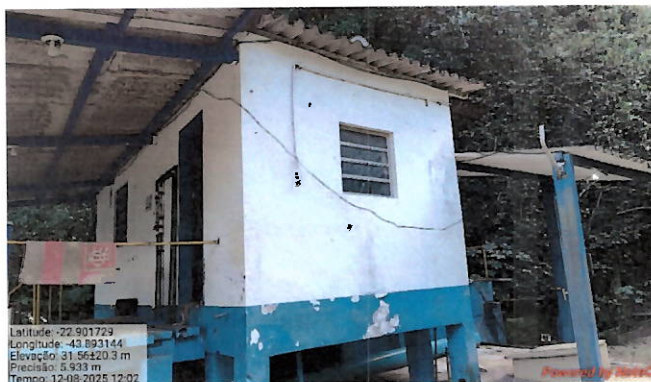
Foto 7: Posto de Operação. Há necessidade de reforma e recuperação do imóvel. Não atende a NR 24.

| Item | Recomendação | Situação |
|---|---|---|
| a | Providenciar reforma e adequação das instalações do posto operacional da UT Itinguçu; | Adequação programada para 12/2025 |

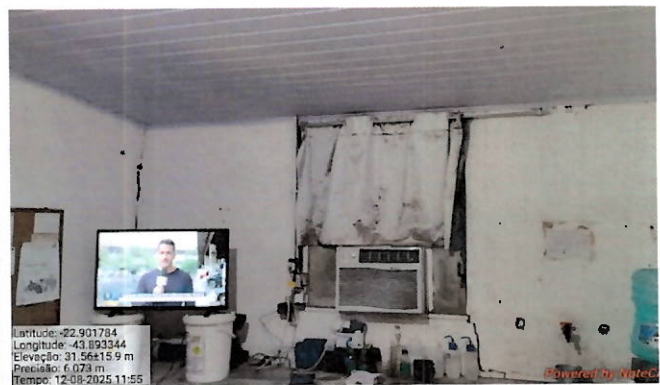
Foto 8: Posto de operação com várias rachaduras e trincas nas paredes do imóvel. Há necessidade de reforma e recuperação do imóvel. Não atende a NR 24.

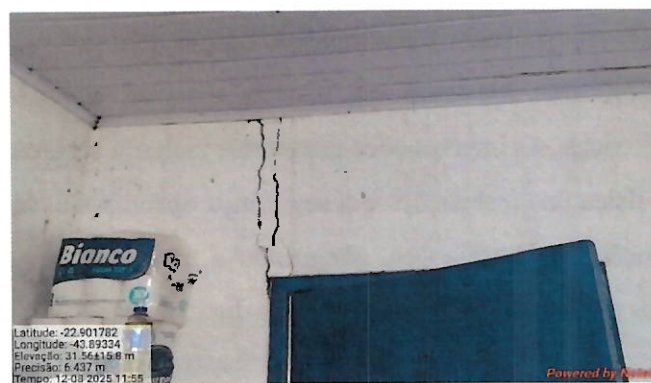
Foto 9: Posto de operação com várias rachaduras e trincas nas paredes do imóvel. Há necessidade de reforma e recuperação do imóvel. Não atende a NR 24.

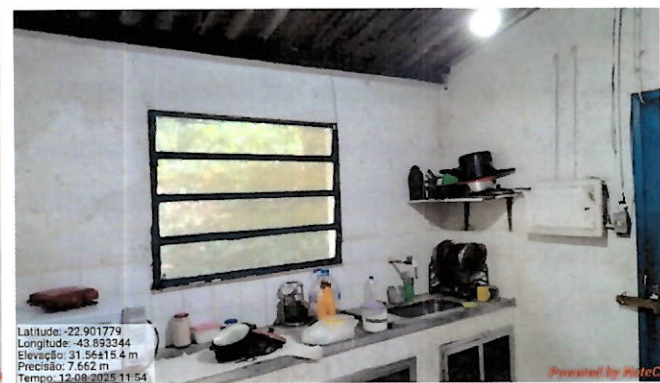
Foto 10: Posto de operação com várias rachaduras e trincas nas paredes do imóvel. Há necessidade de reforma e recuperação do imóvel. Não atende a NR 24.

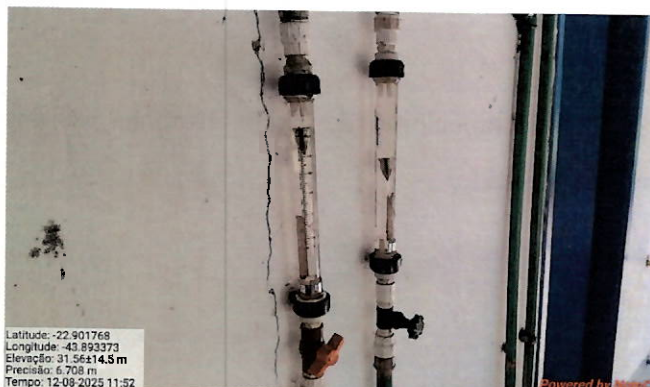
Foto 11: Rotâmetros. Ao fundo rachaduras e trincas na parede. Há necessidade de reforma e recuperação do imóvel. Não atende a NR 24.

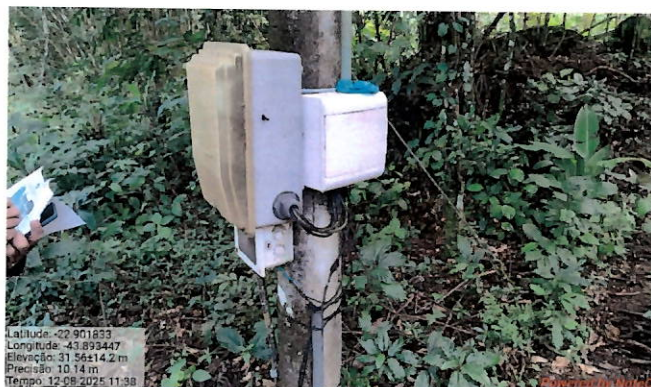
Foto 12: Quadro medidor de energia elétrica. Não atende a NR 10 e NBR 5410.

| Item | Recomendação | Situação |
|---|---|---|
| f | Atender a NR 10 – Serviços em Eletricidade; | Adequação programada para 12/2025 |

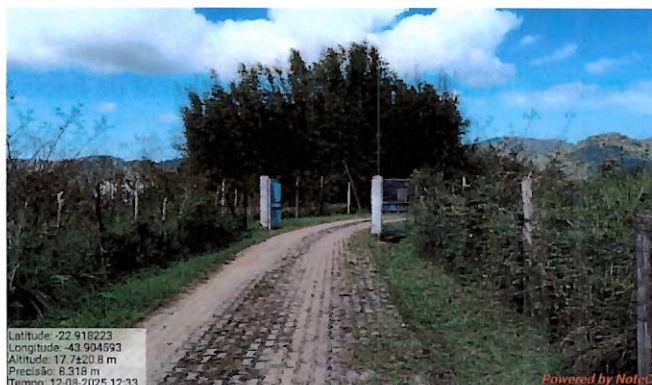
A via de acesso à Base Operacional encontra-se em boas condições de trafegabilidade. Constatou-se a presença de mapas de riscos afixados nas dependências. Entretanto, verificou-se que a unidade não está devidamente identificada e não dispõe de sistema de proteção contra descargas atmosféricas (SPDA) instalado. Em resposta encaminhada à AGENERSA, a companhia informou as adequações serão executadas pela gerência regional, com prazo estimado de conclusão em dezembro de 2025.

Foto 20: Acesso à Base Operacional. Nota-se a ausência de placa de identificação da unidade.

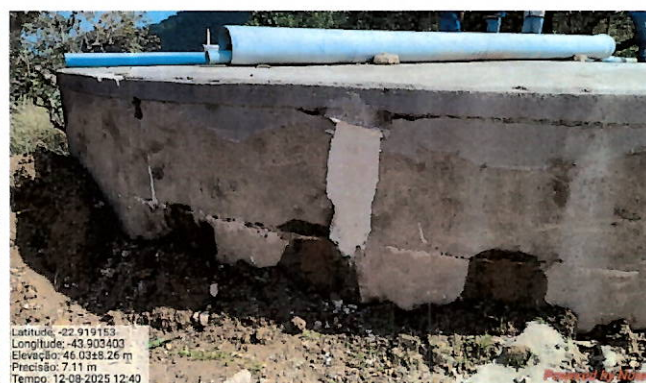
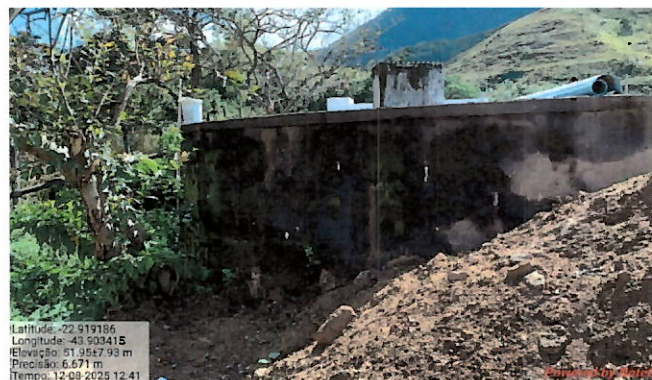
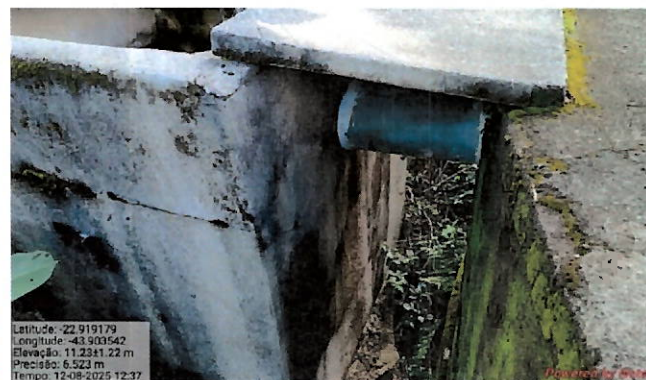
Em vistoria anterior, foi identificado vazamento de água no reservatório com capacidade de 200 m<sup>3</sup>. Na presente vistoria, constatou-se que o reparo foi realizado por meio da aplicação de material impermeabilizante.

Foto 23: Reparo realizado.

Foto 24: Ausência de vazamento identificado em vistoria anterior.

Foto 25: Ausência de vazamento identificado em vistoria anterior.

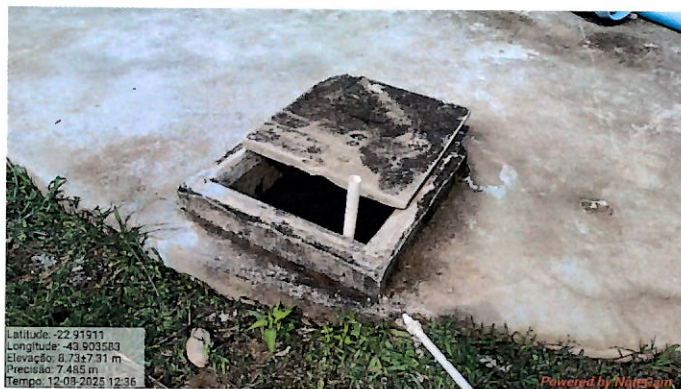
O reservatório não possui medidor de nível e tampa estanque. Tais não conformidades já haviam sido apontadas em vistoria anterior. Em resposta encaminhada à AGENERSA, a companhia informou as adequações serão executadas pela gerência regional, com prazo estimado de conclusão em dezembro de 2025.

Foto 26: Tampa de inspeção do reservatório (não oferece estanqueidade para proteção da água clorada) e medidor de nível inadequado.

| Item | Recomendação | Situação |
|---|---|---|
| i | Providenciar tampa estanque e medidor de nível adequado para o reservatório da Base Operacional de Itacuruça; | Adequação programada para 12/2025 |

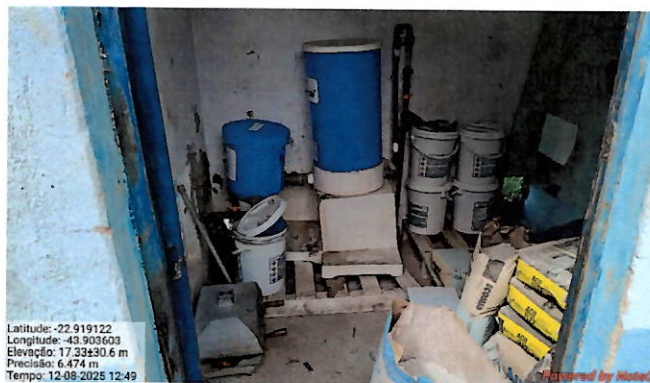
A unidade dispõe de uma edificação destinada ao sistema de desinfecção e ao armazenamento de hipoclorito de cálcio. Durante a vistoria, verificou-se o armazenamento inadequado de materiais diversos, como sacos de cimento, uma porta de vidro e uma churrasqueira portátil, o que contraria as boas práticas de armazenamento de produtos químicos. De acordo com informações, esses materiais foram colocados provisoriamente neste local em razão das obras em andamento no prédio principal e serão imediatamente removidos.

Foto 28: Sistema de desinfecção. Armazenamento inadequado de hipoclorito junto a diversos outros materiais.
