RELATÓRIO DE FISCALIZAÇÃO

| 1 - RF AGENERSA/CASAN Nº 256/2025 | | RF - Emergencial ( ) Programado (P) À Distância ( ) | |
| 5 – Endereço da Fiscalização:<br>Estrada São João Marcos, 17 | | 6 – Bairro:<br>Serra do Piloto | 7 – Município:<br>Mangaratiba |
| 8 – OBJETIVO DA FISCALIZAÇÃO: Verificar as condições de operação e manutenção das unidades. | | | |

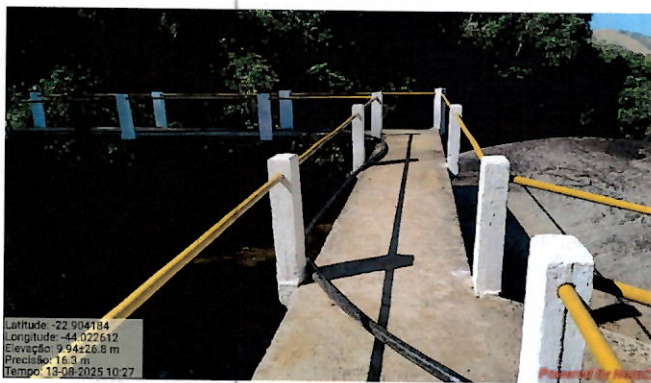
A captação é composta por uma barragem equipada com sistema de gradeamento, seguida por um desarenador e, posteriormente, um tanque de cloração. Em vistoria anterior, foram constatados: vazamento de água no canal que interliga a captação ao desarenador, ausência parcial do guarda-corpo no acesso à barragem, grades da caixa de areia com sinais de corrosão e tampa do tanque de cloração inadequada (não hermética). Na vistoria atual, verificou-se que a Companhia realizou a adequação do vazamento, substituindo o canal por tubulação protegida com concreto e areia, além da instalação de guarda-corpo e da adequação das grades sobre a caixa de areia. Contudo, não houve regularização da tampa do tanque de contato.

Foto 5: Guarda-corpo restaurado.

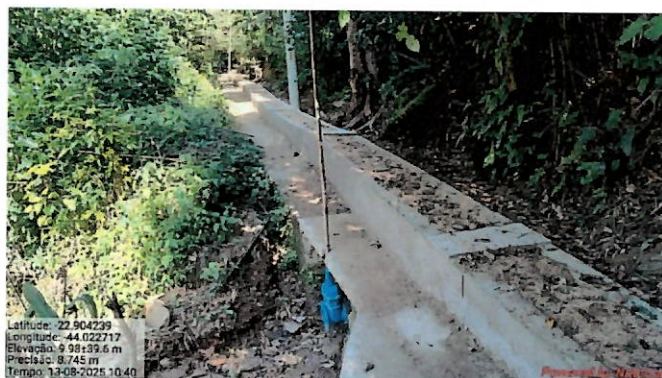
Foto 6: Reparo do vazamento. Tubulação instalada (protegida com concreto e areia).

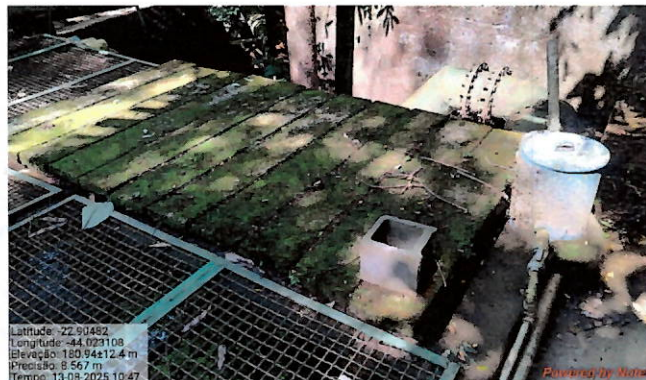
Foto 8: Tampa do tanque de cloração (não oferece estanqueidade para proteção da água clorada).

- a) Providenciar tampa estanque para tanque de cloração localizado na barragem Serra do Piloto;
- b) Apresentar cronograma de obras e investimentos da ETA Mangaratiba;

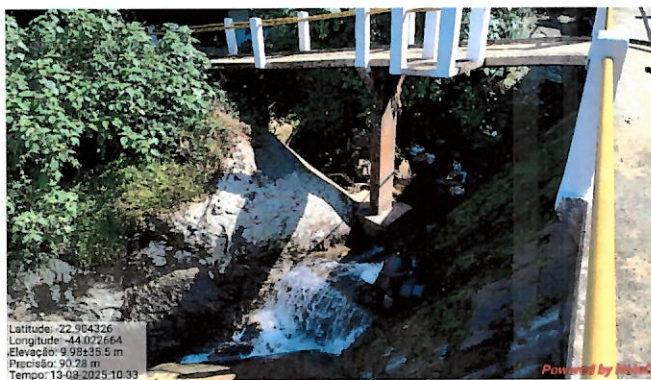
Foi constatada a execução de obras destinadas a conter um vazamento nas proximidades da tomada de água. Funcionários de empresa contratada realizavam o desarenamento da barragem e preparavam sacos de areia para a implantação de um desvio temporário do curso d'água, necessário à execução do reparo. A intervenção é relevante, uma vez que o vazamento pode comprometer a vazão destinada ao tratamento de água.

Foto 9: Vazamento de água próximo a tomada de água.

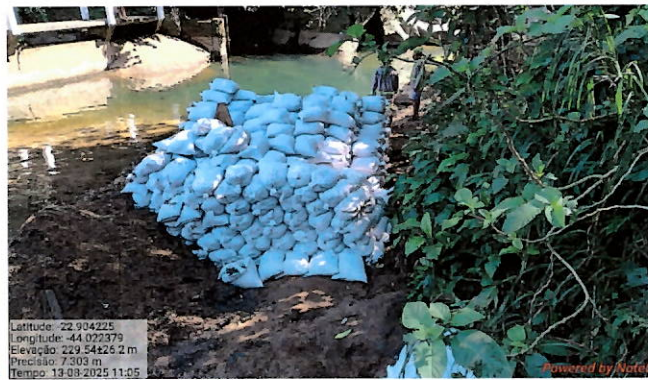
Foto 10: Sacos de areia sendo preparados para desvio temporário do curso d'água.

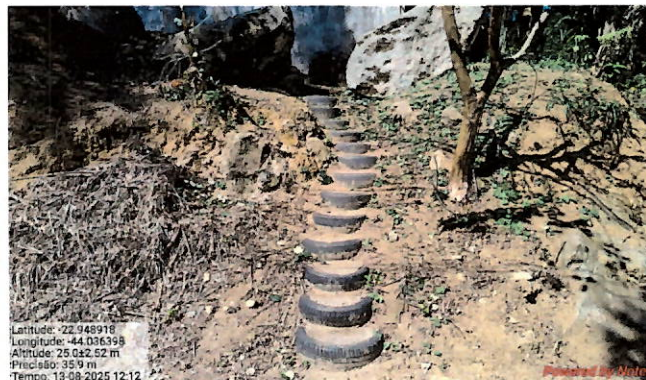
Conforme verificado na vistoria anterior, as escadas de acesso permanecem inadequadas, construídas de forma improvisada com pneus. Além disso, o reservatório não possui medidor de nível e tampa de inspeção estanque. Em resposta encaminhada à AGENERSA, a Companhia informou prazo estimado para adequação em dezembro de 2025.

Foto 28: Escada de acesso ao Reservatório R1 (permanece inadequada).

- c) Implantar ponto de monitoramento e medição da qualidade da água imediatamente após a etapa de cloração e previamente à distribuição;
- d) Providenciar adequação de escada de acesso ao Reservatório R1;

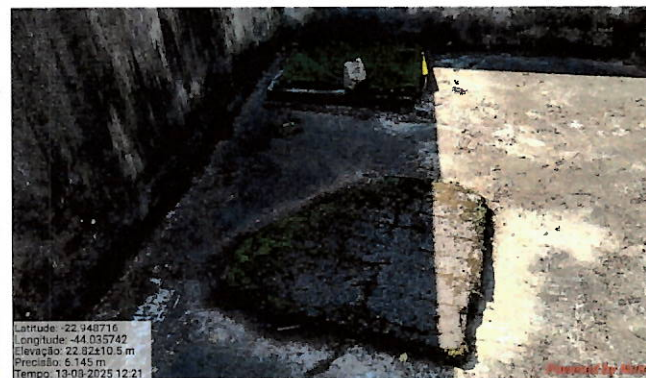
Foto 30: Tampa de inspeção do Reservatório R1 (não oferece estanqueidade para proteção da água clorada).

- g) Providenciar escada para acesso à parte superior do Reservatório R3, onde está localizada a tampa de inspeção;
- h) Providenciar medidores de nível adequados e tampas de inspeção estanques para os Reservatórios R1, R2 e R3;

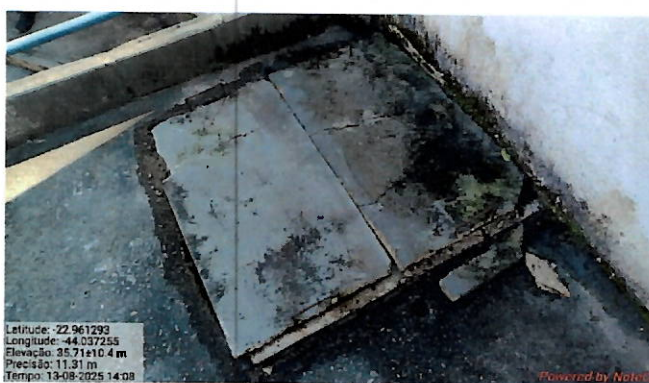
Foto 35: Tampa de inspeção do Reservatório R2 (não oferece estanqueidade para proteção da água clorada).

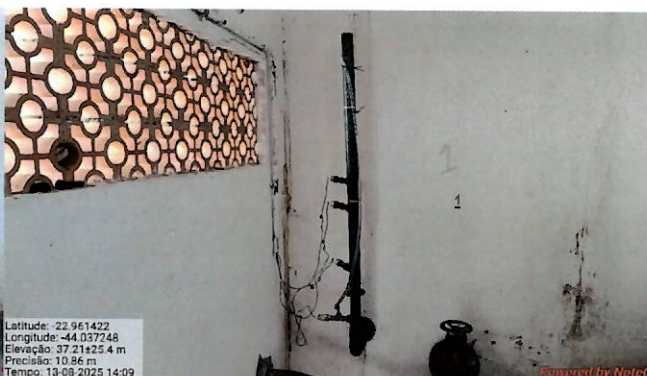
Foto 36: Medidor de nível improvisado do Reservatório R2.

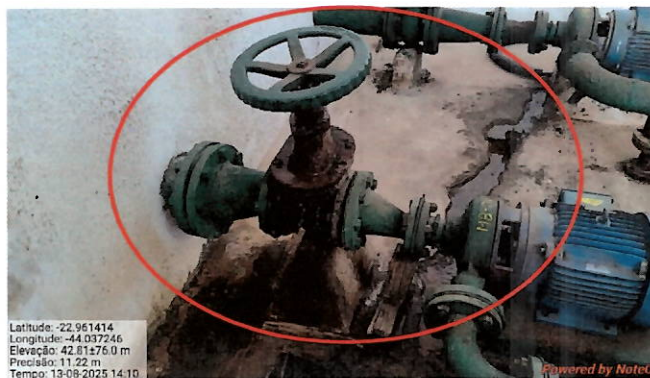
Durante a vistoria, foi constatado vazamento de água no conjunto motobomba 2 e na parede do Reservatório R2.

Foto 39: Vazamento de água no conjunto motobomba 2.

- e) Providenciar reparo de vazamento de água na parede do Reservatório R2;
- f) Providenciar reparo de vazamento de água do conjunto motobomba 2 da EEAT Mangaratiba;

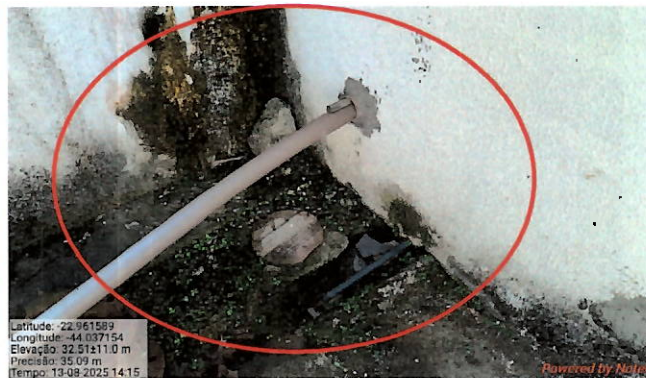
Foto 40: Vazamento de água na parede de reservatório.

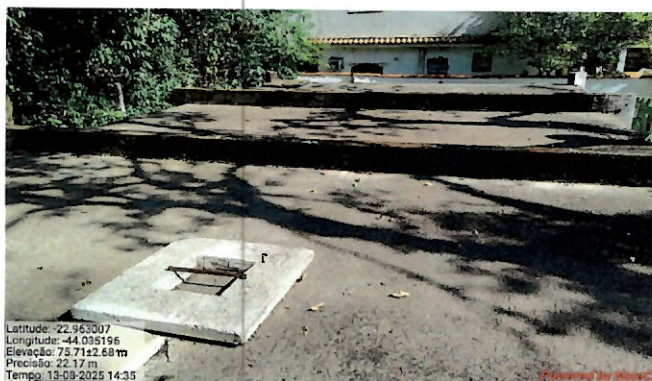
Constatou-se, ainda, a ausência de escada para acesso ao nível superior do reservatório, onde está localizada a tampa de inspeção. Em resposta encaminhada à AGENERSA, a Companhia informou que a solicitação havia sido atendida. Entretanto, durante a vistoria, verificou-se que a escada não foi instalada, não havendo, portanto, o cumprimento da determinação.

Foto 43: Parte superior do Reservatório R3.

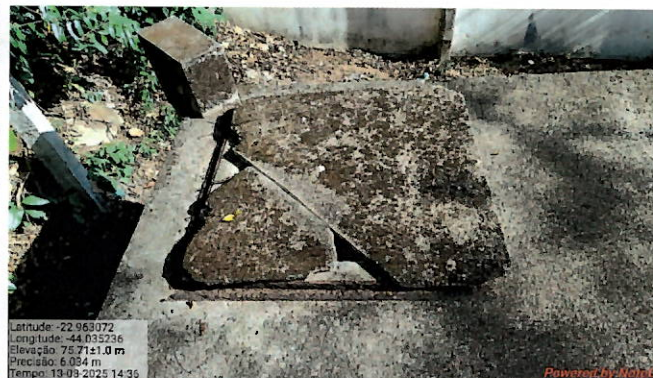
Foto 44: Tampa de inspeção do Reservatório R3 (não oferece estanqueidade para proteção da água clorada).

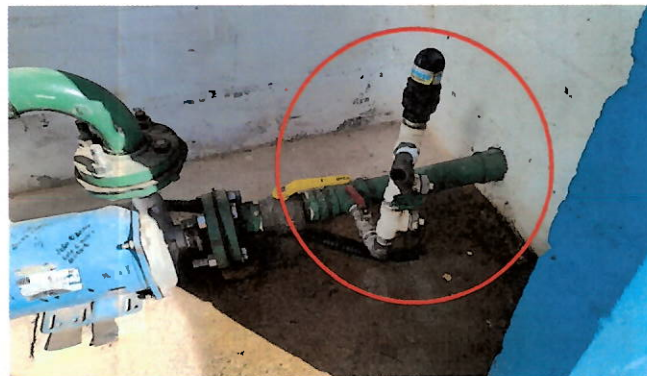
Durante a vistoria foi constatado um pequeno vazamento de água na ventosa instalada na tubulação.

Foto 48: Vazamento de água identificado na ventosa.

- i) Providenciar reparo de vazamento de água da ventosa localizada na EEAT Ilhote Pimentel;
- j) Apresentar inventário atualizado das bombas reservas armazenadas na unidade de Pirai.
