### **RELATÓRIO DE FISCALIZAÇÃO AGENERSA/CASAN Nº 257/2024**

| <b>Processo:</b> | SEI-480002/001551/2024 | <b>Data:</b> | 19/09/2024 |
| <b>Local Fiscalizado:</b> | Estrada das Palmas s/n, Palmas, Engenheiro Paulo de Frontin, RJ (ETA Palmas). | | |
| <b>Tipo da Ocorrência:</b> | Fiscalização Periódica | | |

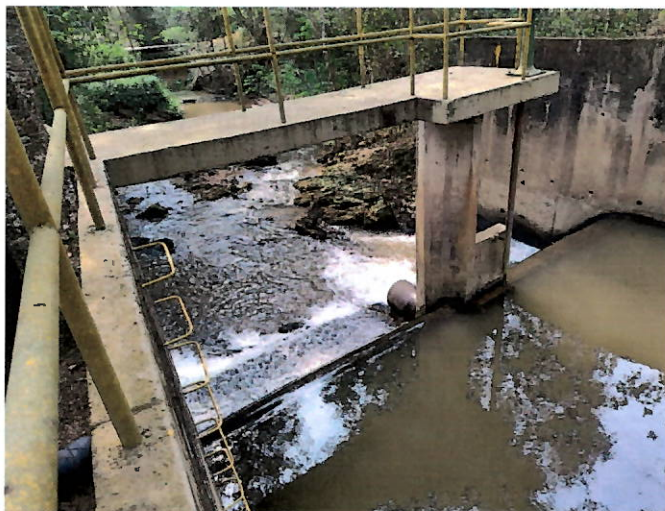
Durante a vistoria foi constatado que a área de captação está devidamente cercada, entretanto, não há placa de identificação do manancial, nem aviso indicando que o mesmo é utilizado para o abastecimento humano. A estrutura da barragem está em bom estado de conservação e existem guarda-corpos instalados no local.

Foto 1: Captação – estrutura e barragem.

- a) Providenciar placa de identificação para o manancial com aviso indicando que o mesmo é utilizado para o abastecimento humano;
- b) Providenciar conjunto motobomba reserva para a EEAB;
- c) Implementar alternativas de geração de energia para prevenir interrupções no fornecimento de energia elétrica na ETA;
- d) Providenciar tampa estanque sobre o tanque de contato;
- e) Providenciar medidor de pH para o laboratório;

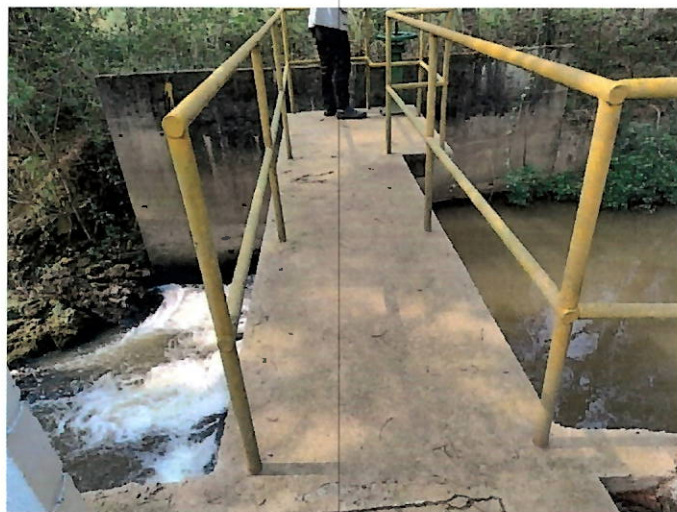
Foto 2: Captação – guarda-corpos instalados.

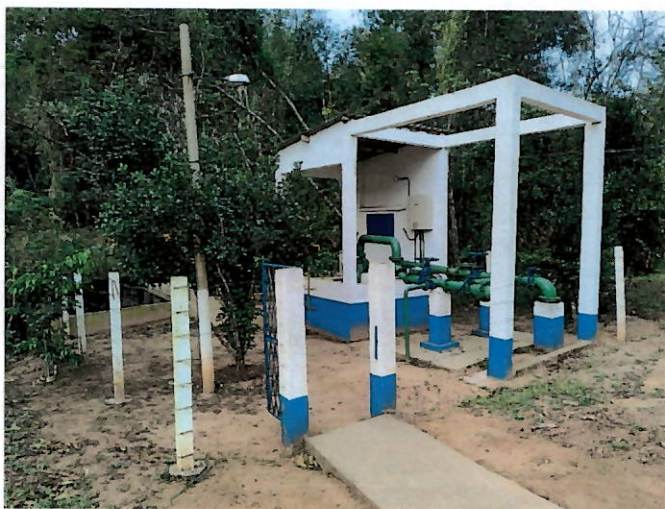
A Captação abastece a ETA Palmas por meio de uma Estação Elevatória de Água Bruta (EEAB), também localizada aos fundos da ETA, que utiliza uma bomba de 15 cv. Não há bomba reserva disponível. Durante a vistoria, constatou-se que a estrutura da EEAB estava adequada e sem vazamentos.

Foto 3: EEAB – área cercada e estrutura adequada.

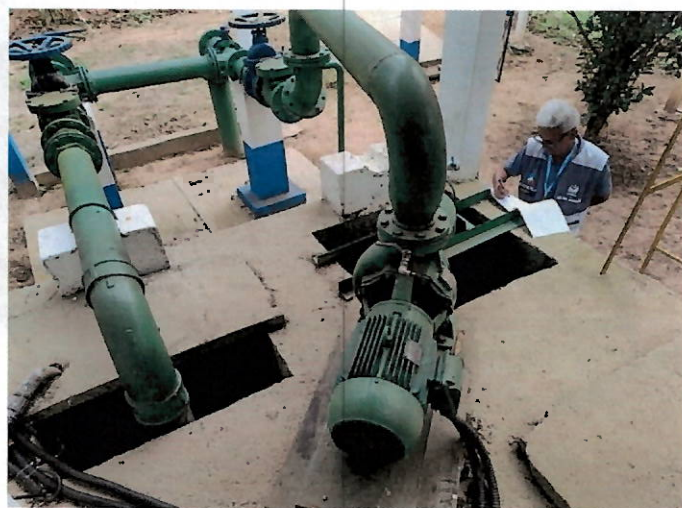
Foto 4: EEAB – Apenas uma bomba operando. Não há bomba reserva.

- b) Ausência de conjunto motobomba reserva na EEAB;
- c) As vias de acesso à ETA estão em boas condições;
- d) A ETA está devidamente cercada, pintada, possui placa de identificação e sistema de proteção contra descargas atmosféricas (SPDA);

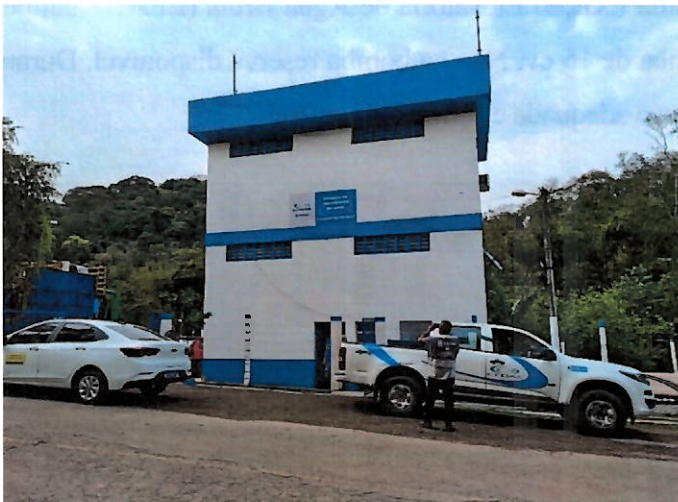
Foto 5: Fachada da ETA Palmas.

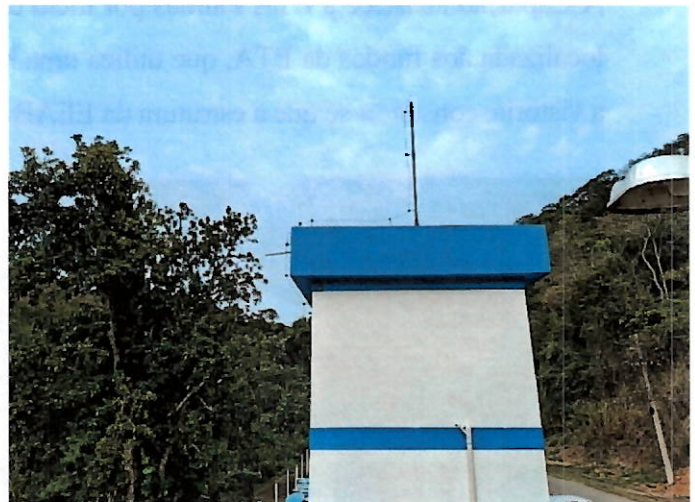
Foto 6: SPDA instalado.

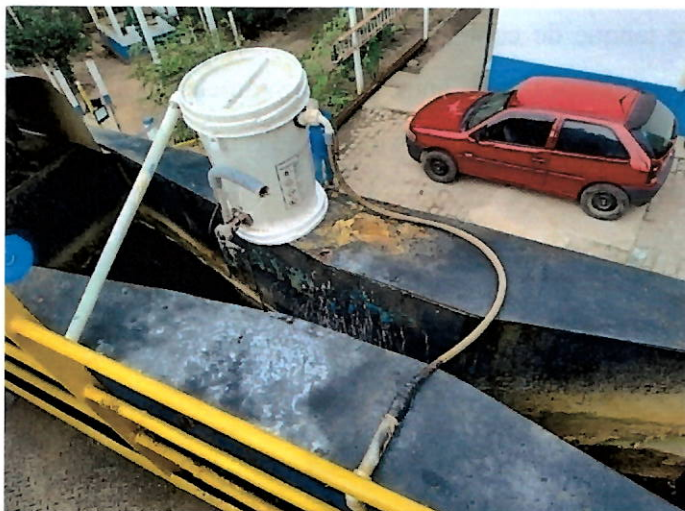
Foto 7: Calha Parshall com aplicação de sulfato de alumínio.

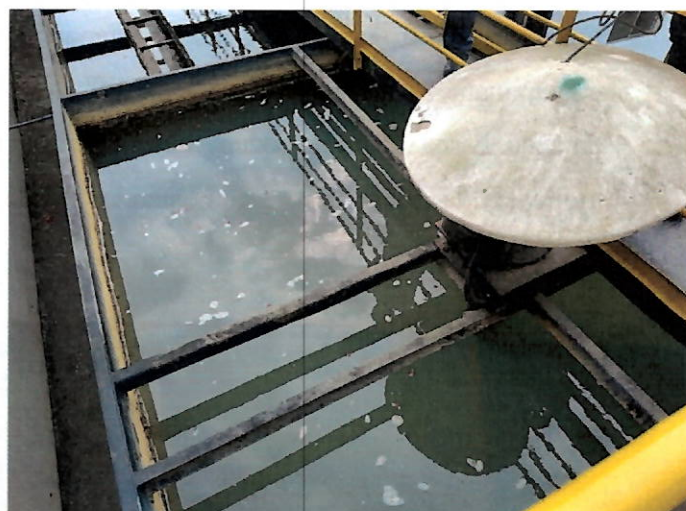
Foto 8: Floculador.

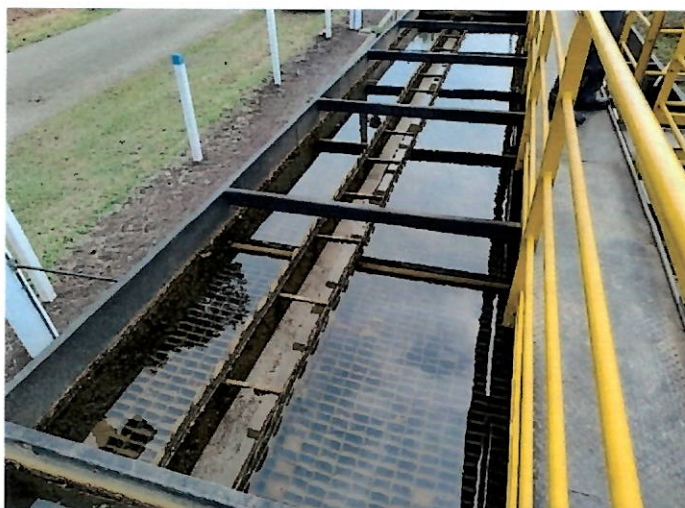
Foto 9: Decantador.

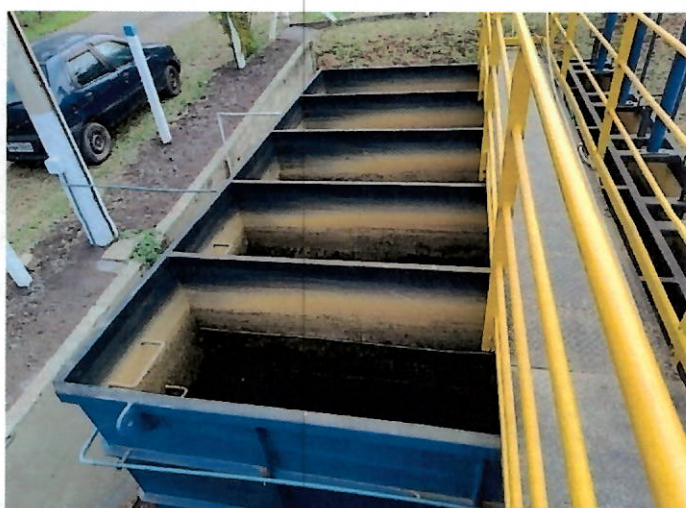
Foto 10: Filtros.

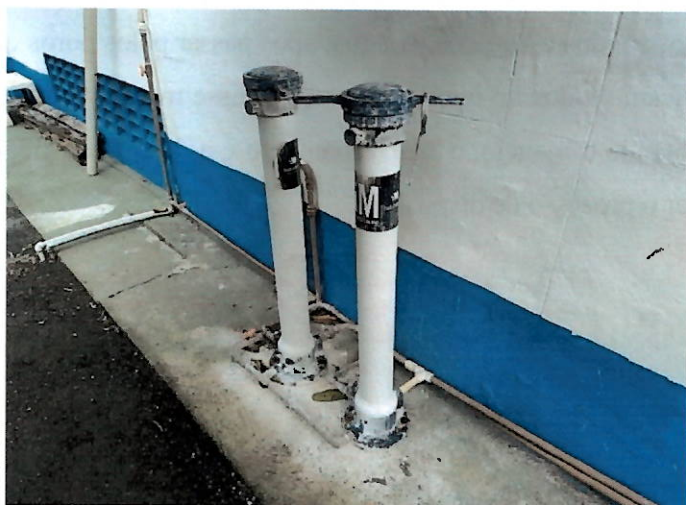
Foto 7: Sistema de cloração (Hipoclorito de Cálcio).

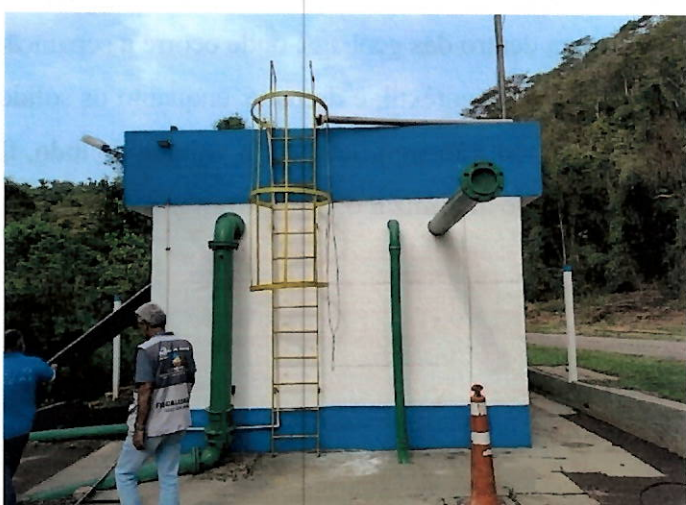
Foto 8: Tanque de contato (100 m³).

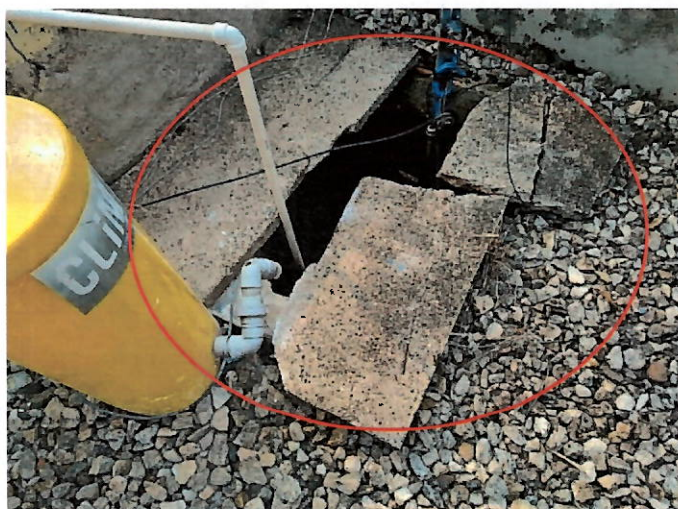
Foi verificada a ausência de tampa estanque sobre tanque de contato, o que pode permitir a entrada de contaminantes externos, como poeira, folhas, detritos e até pequenos animais, comprometendo a qualidade da água. Esses materiais podem reintroduzir microrganismos e substâncias indesejadas no sistema, afetando a eficácia da desinfecção e aumentando o risco de contaminação da água tratada, o que pode impactar a saúde pública.

Foto 10: ausência de tampa estanque sobre o tanque de contato.

- e) Ausência de alternativas de geração de energia na ETA. No momento da vistoria a ETA estava inoperante por falta de energia elétrica;
- f) Ausência de tampa estanque sobre o tanque de contato;

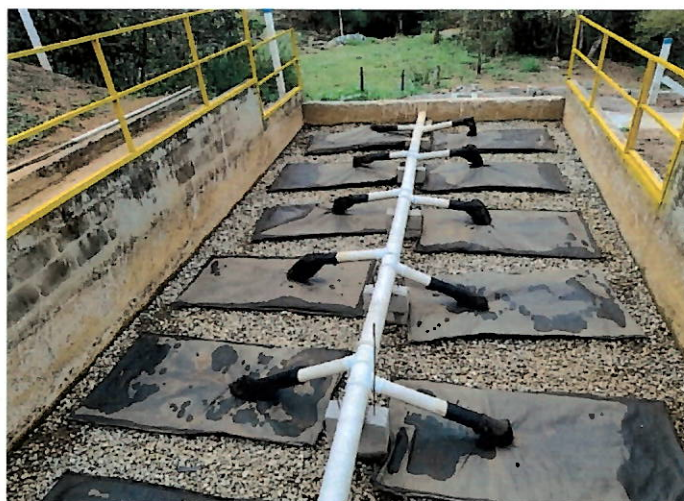
Foto 11: Geobags utilizados para o tratamento do lodo.

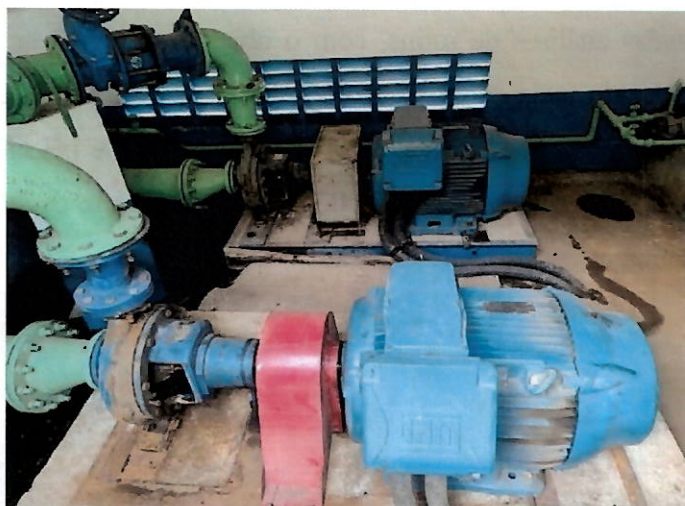
A EEAT possui dois conjuntos motobombas com potência de 125 cv cada. Um em operação e outro reserva. A água tratada abastece os bairros do centro e adjacências. Durante a vistoria foi constatado que a EEAT estava em bom estado de conservação e funcionando adequadamente.

Foto 17: Conjuntos motobombas para adução de água tratada.

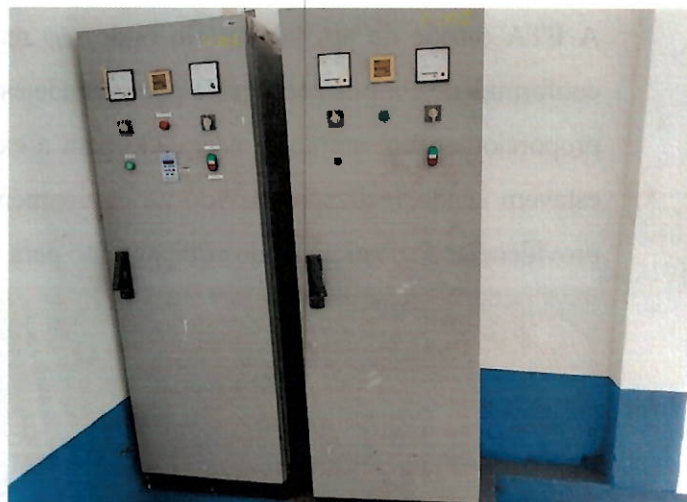
Foto 18: Painéis elétricos dos conjuntos motobombas.

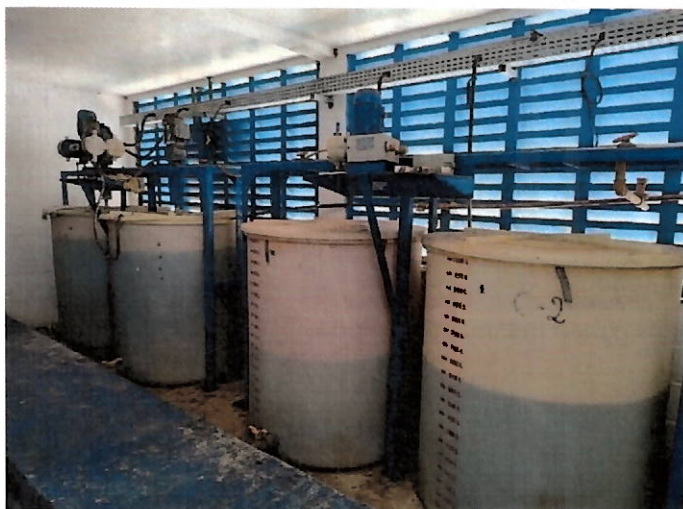
Foto 19: tanques de armazenamento sulfato de alumínio.

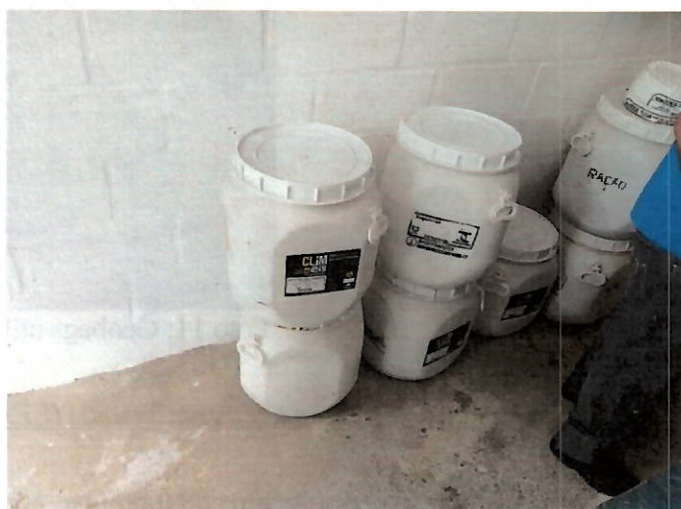
Foto 20: Armazenamento de Hidróxido de Cálcio.

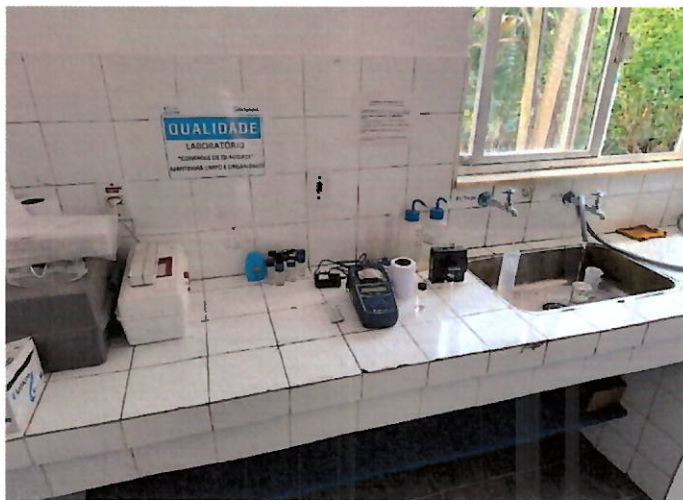
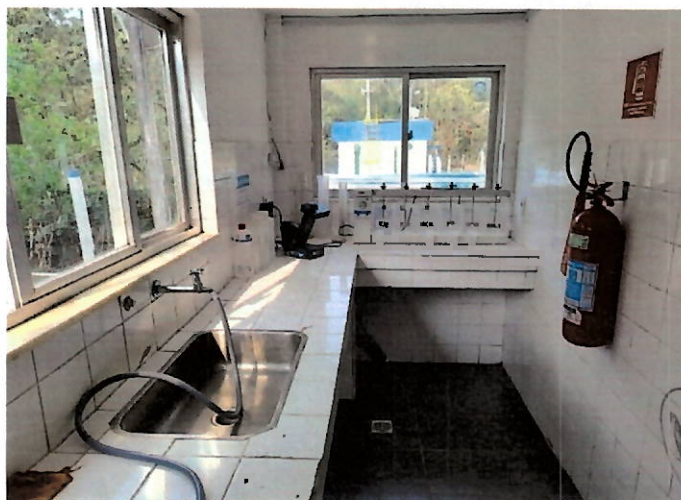
A ETA dispõe de um laboratório onde são realizadas análises de rotina, com o objetivo de verificar a conformidade com os padrões de potabilidade estabelecidos pela Portaria GM/MS 888/2021. As instalações proporcionam um ambiente adequado para a execução de testes. Constatou-se que as análises de pH não estavam sendo realizadas devido ao equipamento de medição estar danificado. A concessionária deverá providenciar a substituição do equipamento para retomar as medições deste parâmetro.

Foto 21: Laboratório.

Foto 22: Laboratório.

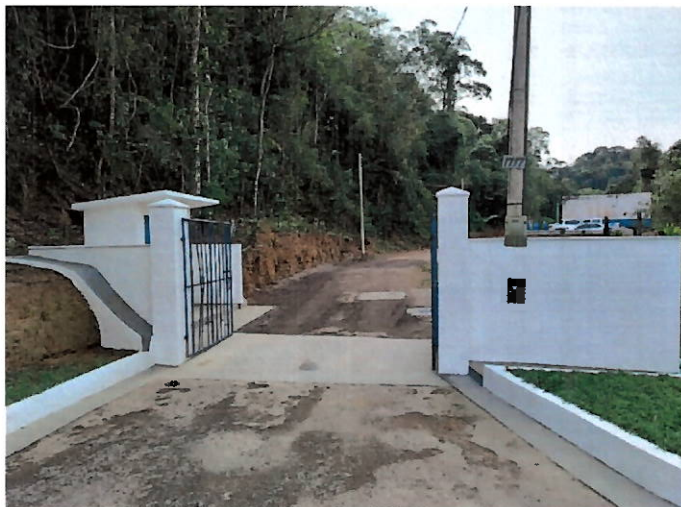
Foto 24: Acesso ao reservatório.

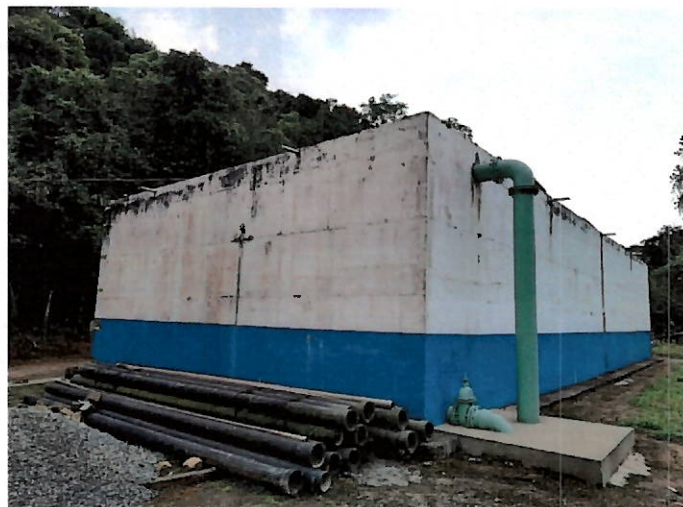
O município conta com um reservatório no bairro da Grama, capaz de armazenar 500 m³. Durante a vistoria foi constatado a existência de infiltrações nas paredes do reservatório, ausência de escadas com gaiolas, ausência de medidor de nível, ausência de guarda-corpos na parte superior do reservatório e ausência de sistema de proteção contra descargas atmosféricas (SPDA). Na área do reservatório existe um booster instalado para abastecer as partes altas do bairro.

Foto 25: Reservatório (500 m3).

- o) Ausência de guarda-corpos na parte superior do reservatório, ausência de escadas com gaiolas, ausência de medidor de nível e ausência de sistema de proteção contra descargas atmosféricas (SPDA) no reservatório.

- f) Providenciar guarda-corpos, medidor de nível, escadas com gaiolas e sistema de proteção contra descargas atmosféricas (SPDA) para o reservatório;
- g) Apresentar e manter na unidade a Licença de Operação, a Outorga de Uso de Água, o Plano de Contingência e os mapas de risco.
- h) Quantificar o volume de água utilizado na ação de limpeza da ETA

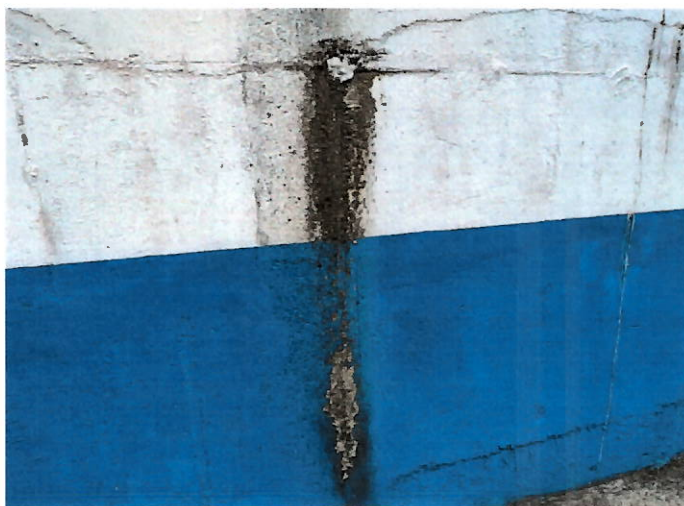
Foto 26: ponto de infiltração no reservatório.

- k) Medidor de pH do laboratório danificado;
- l) EEAT funcionando em boas condições;
- m) Lodo tratado com utilização de geobags;
- n) Existência de pequenos vazamentos nas paredes do reservatório;

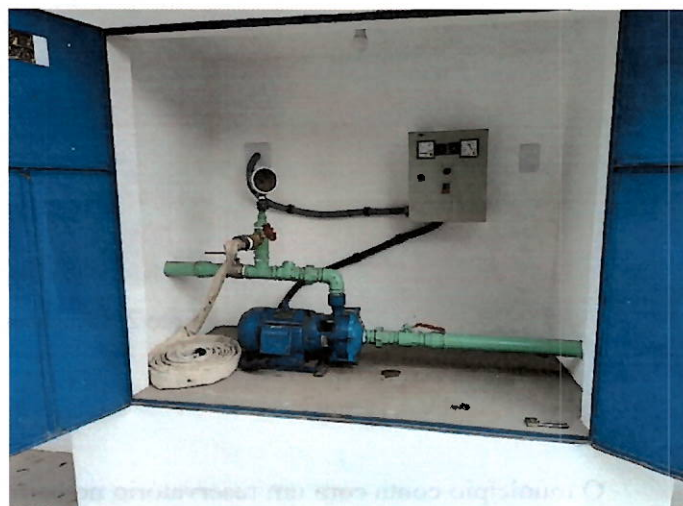
Foto 27: Booster utilizado para abastecer as partes altas do bairro.
