Agência Reguladora de Energia e Saneamento Básico do Estado do Rio de Janeiro

## **RELATÓRIO DE FISCALIZAÇÃO AGENERSA/CASAN Nº 258/2025**

| <b>ENDEREÇO DA UNIDADE/OBRA FISCALIZADA</b> | Bairro Pedra Angular, Campo Grande - Rio de Janeiro | | |
| <b>OBJETIVO DA FISCALIZAÇÃO</b> | Verificar falta de água e vazamentos | | |

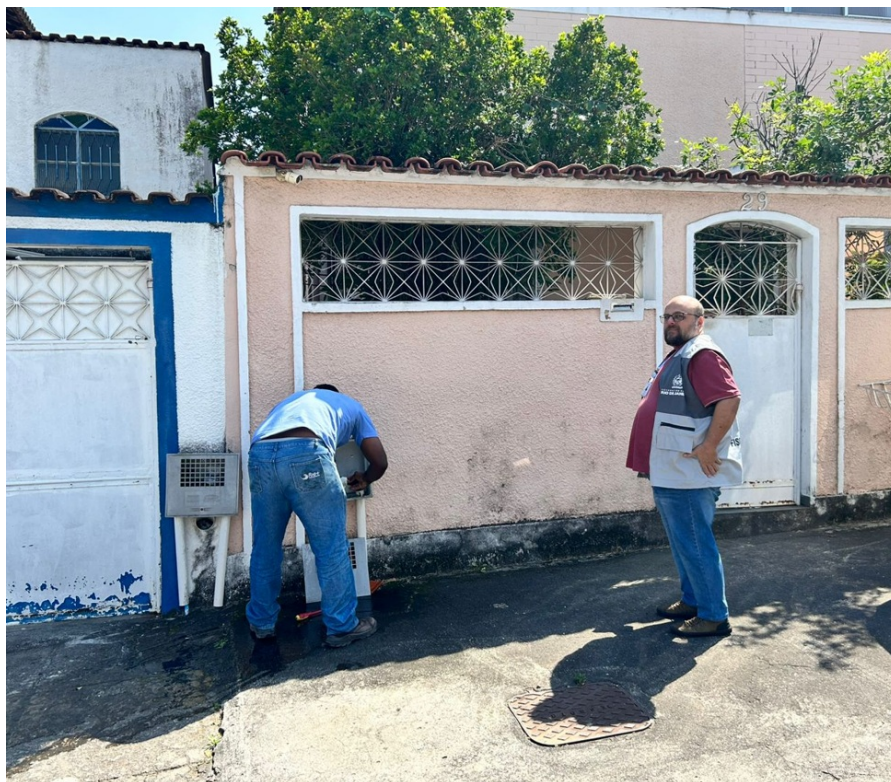
A equipe, primeiramente, visitou a rua de cota mais elevada da região, Rua Hugo Gonçalves, onde realizou a aferição de pressão em alguns imóveis. No imóvel de nº 29, que fica na parte mais elevada da rua, constatou-se que havia abastecimento com pressão de 5 mca.

Foto 1- Imóvel nº 29, Rua Hugo Gonçalves

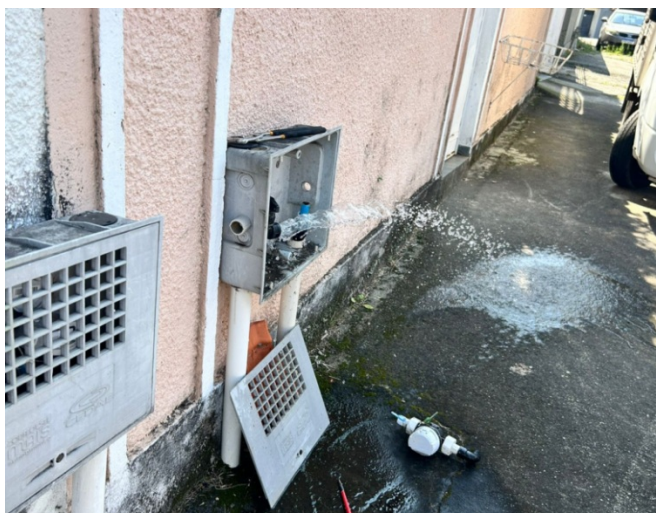
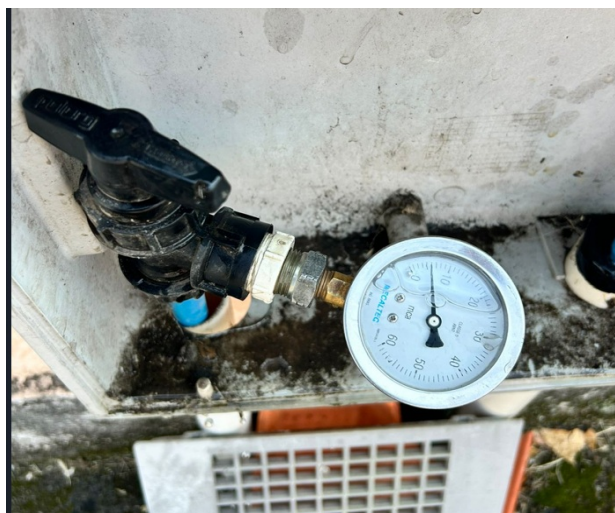
Fotos 2 e 3 - Imóvel nº 29, Rua Hugo Gonçalves, com abastecimento

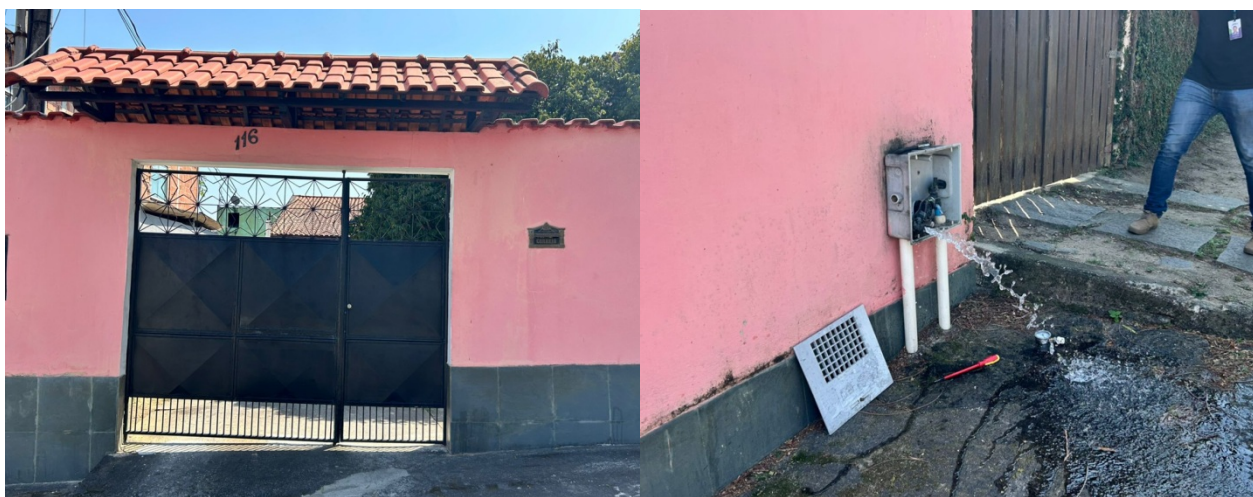
O próximo imóvel visitado foi o de nº 116, ainda na Rua Hugo Gonçalves e constatou-se que havia abastecimento com pressão aferida de 13 mca.

Fotos 4 e 5- Imóvel nº 116, Rua Hugo Gonçalves, com abastecimento

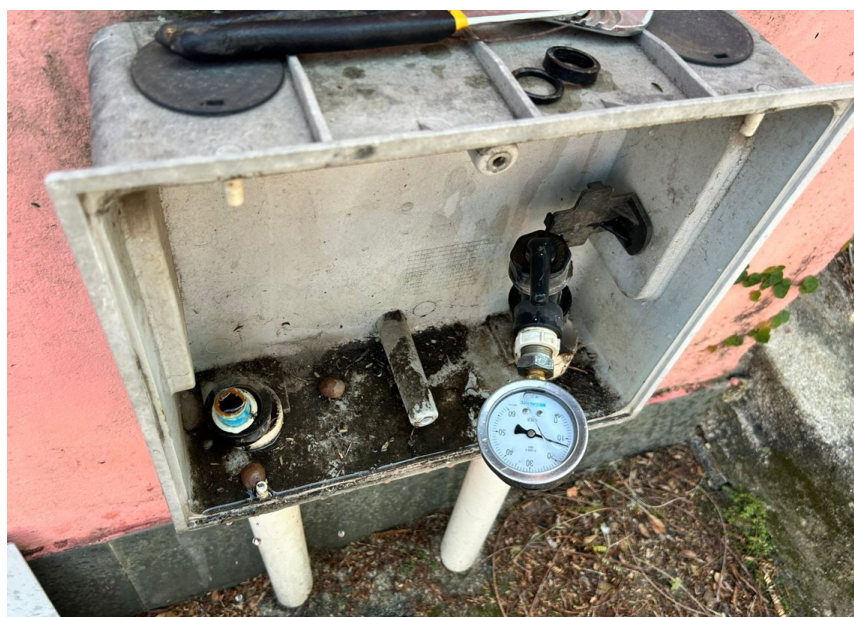
Foto 6 - Imóvel nº 116, aferição de pressão de 13 mca

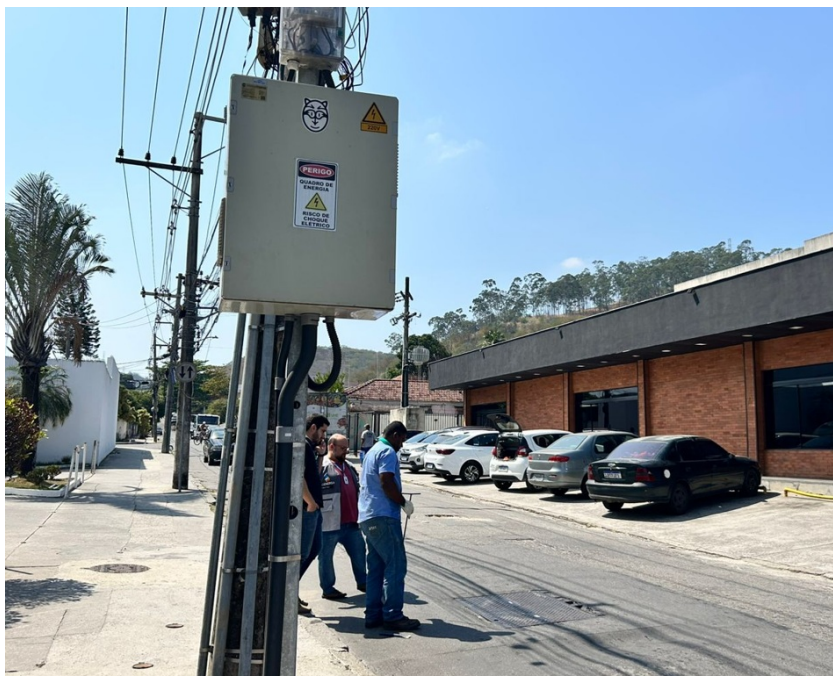
Posteriormente, foi visitado o Booster implantado no início do logradouro, que tem como função proporcionar maior pressão para a distribuição de água no local, devido a Rua Hugo Gonçalves ser mais elevada. O booster estava operante e foi informado que o mesmo funciona 24 horas, a pressão de sucção era de 18 mca e a de recalque era de 50 mca.

Foto 7 – Localização do booster implantado na Rua Hugo Gonçalves

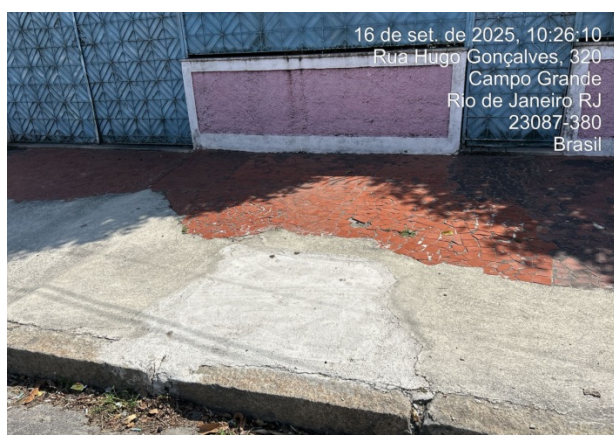
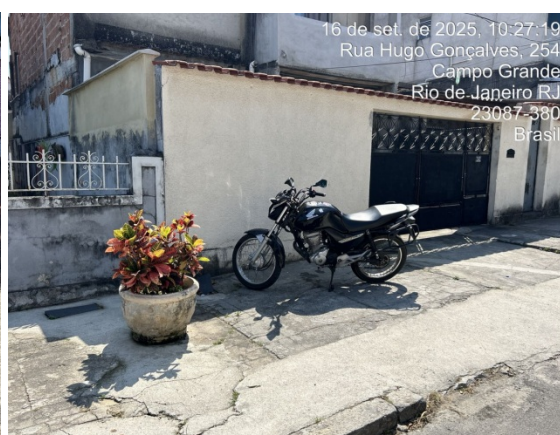
Foi verificado que na Rua Hugo Gonçalves haviam sido feitos, recentemente, dois reparos de vazamentos, o que foi informado pelos representantes da Rio + Saneamento.

Fotos 8 e 9- Reparos de vazamentos recentes localizados na Rua Hugo Gonçalves

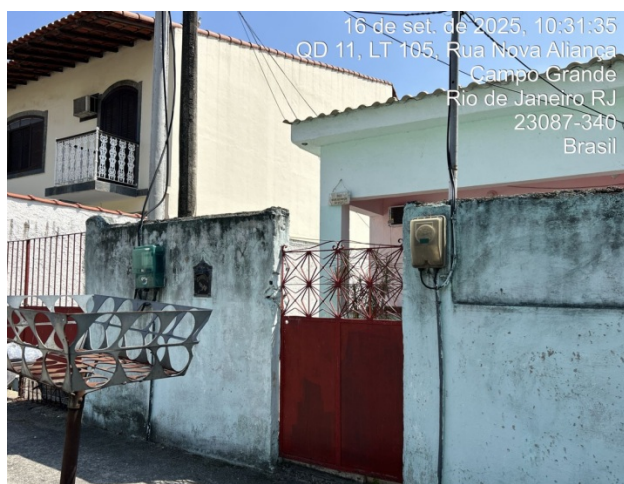
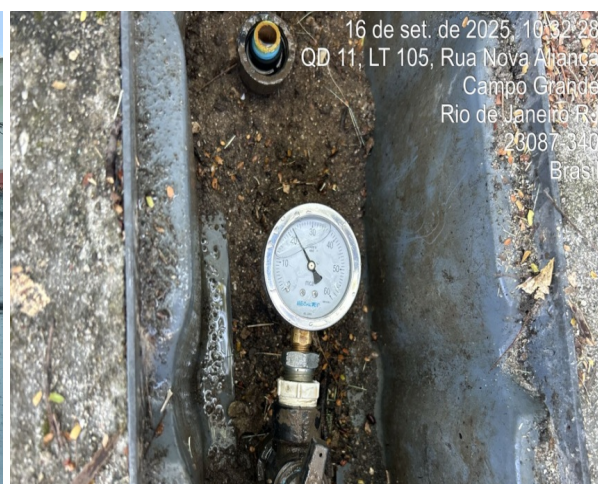
Outro logradouro visitado foi a Rua Nova Aliança que é plana, foi verificado o abastecimento no imóvel de nº 257 e foi constatado que havia abastecimento com pressão de 22 mca.

Fotos 10 e 11 - Imóvel nº 257, aferição de pressão de 22 mca

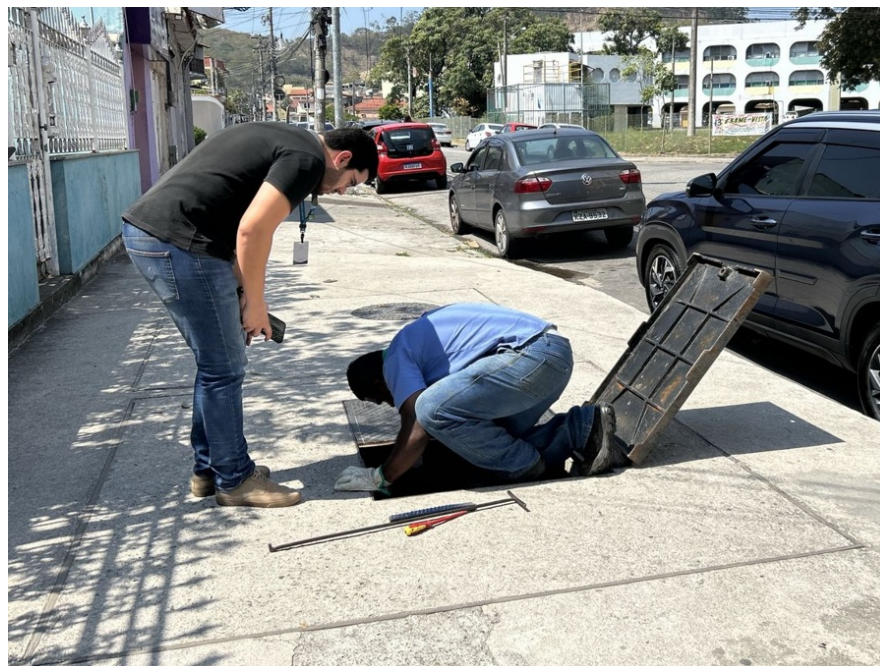
O próximo logradouro visitado foi a Rua Timbaúba, que possui um booster para promover o aumento da pressão de abastecimento para o local, que estava operante no momento.

Foto 12 – Localização do booster na Rua Timbaúba

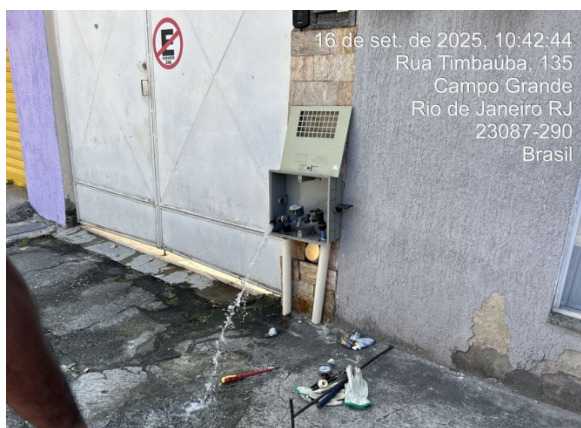
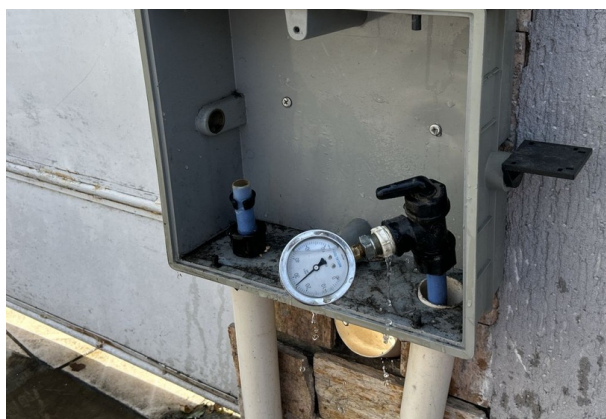
Foi verificado o abastecimento no imóvel de nº 135 e constatou-se que havia abastecimento com pressão aferida de 26 mca.

Fotos 13 e 14 - Imóvel nº 135, aferição de pressão de 26 mca

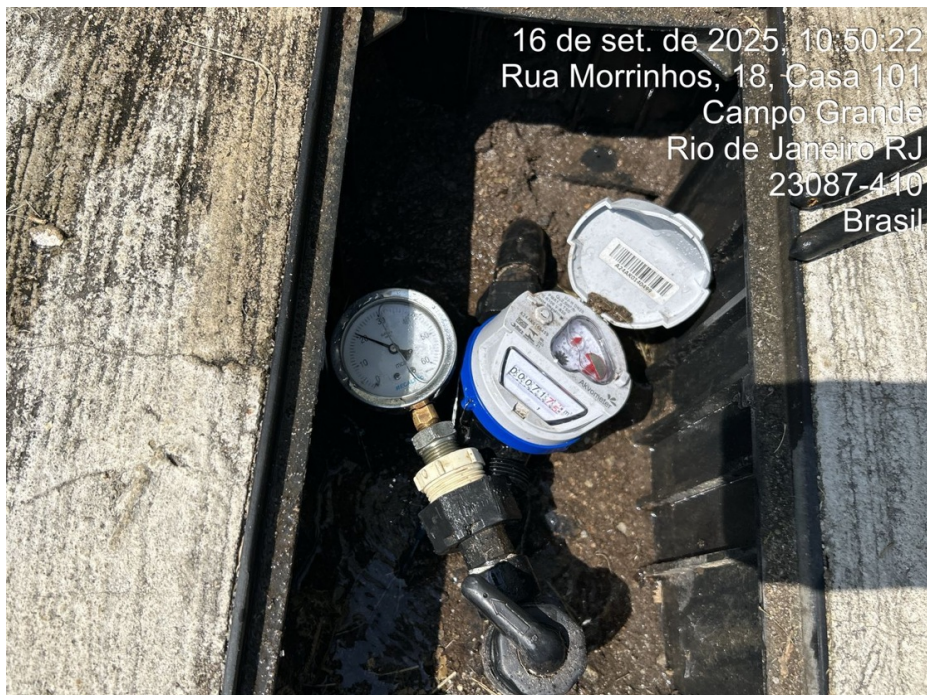
Outro logradouro visitado foi a Rua Morrinhos que é plana, foi verificado o abastecimento no imóvel de nº 18 e foi constatado que havia abastecimento com pressão de 21 mca.

Foto 15 – Imóvel nº 18, Rua Morrinhos, aferição de pressão de 26 mca

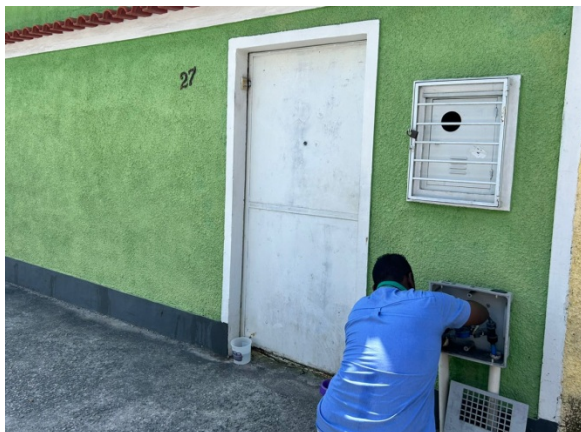
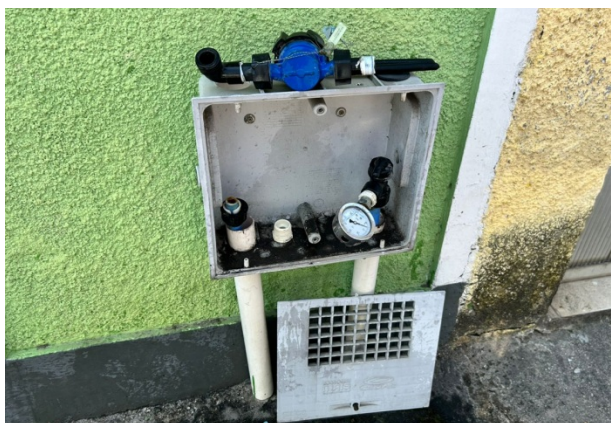
Na Rua Palmácia, foi verificado o abastecimento no imóvel de nº 27 e constatou-se que havia abastecimento com pressão aferida de 5 mca.

Fotos 16 e 17 - Imóvel nº 27, Rua Palmácia, aferição de pressão de 5 mca

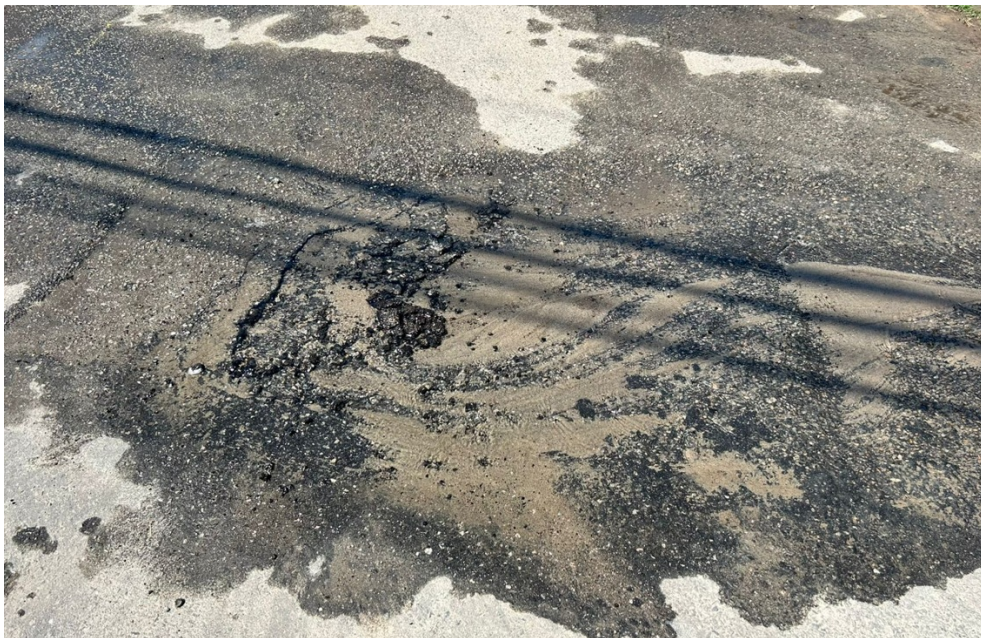
Na mesma rua, esquina com Rua Montezuma, foi verificado um vazamento no asfalto, em provável rede DN 75 mm de ferro fundido.

Foto 18 – Vazamento encontrado na Rua Palmácia, esquina com Rua Montezuma.

Foi informado pelos representantes da Rio + Saneamento que a rede de local é antiga e de ferro fundido, o que ocasiona um maior número de vazamentos no local e que o vazamento na Rua Palmácia estaria impactando a pressão de distribuição do logradouro e que foi aberta OS para reparo do vazamento e no dia seguinte os colaboradores da empresa estavam atuando no local, comprovado pelo registro abaixo.

Também foi verificado que há registros de vazamentos recentes na região, inclusive foi constatado um vazamento no momento da vistoria, que pode ter relação com a rede antiga de ferro fundido existente no local. A Concessionária está ciente e atua na região.

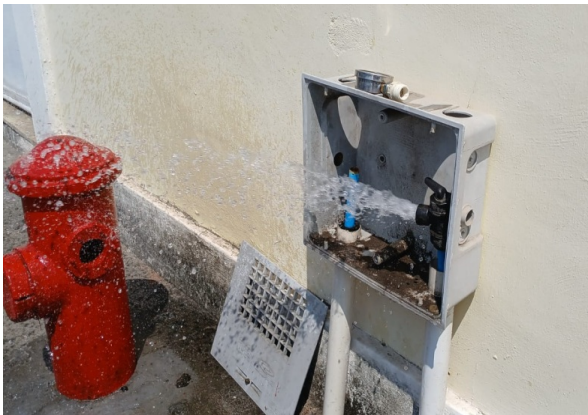
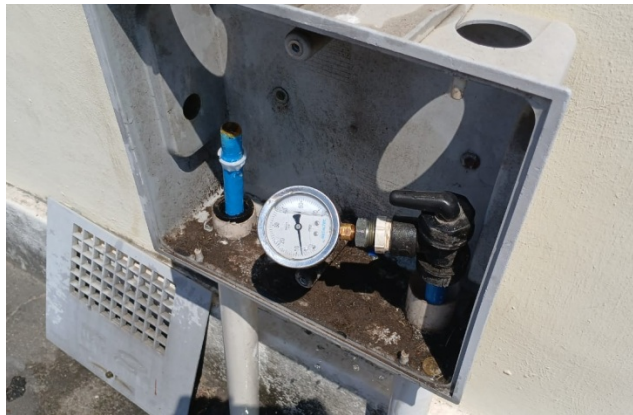
Foi então realizada verificação de abastecimento em imóvel localizado antes do vazamento e foi constatado que havia abastecimento no imóvel com pressão aferida de 5 mca.

Fotos 19 e 20 - Imóvel Rua Palmácia, aferição de pressão de 5 mca
