## **RELATÓRIO DE FISCALIZAÇÃO AGENERSA/CASAN Nº 260/2024**

| <b>Processo:</b> | SEI-480002/003038/2024 | <b>Datas</b> | 24/09/2024<br>25/09/2024 |
| <b>Local Fiscalizado</b> | Rua Barros Barreto, esquina com Av. Teixeira de Castro | | |
| <b>Objetivo da Fiscalização</b> | Vazamento de água potável | | |

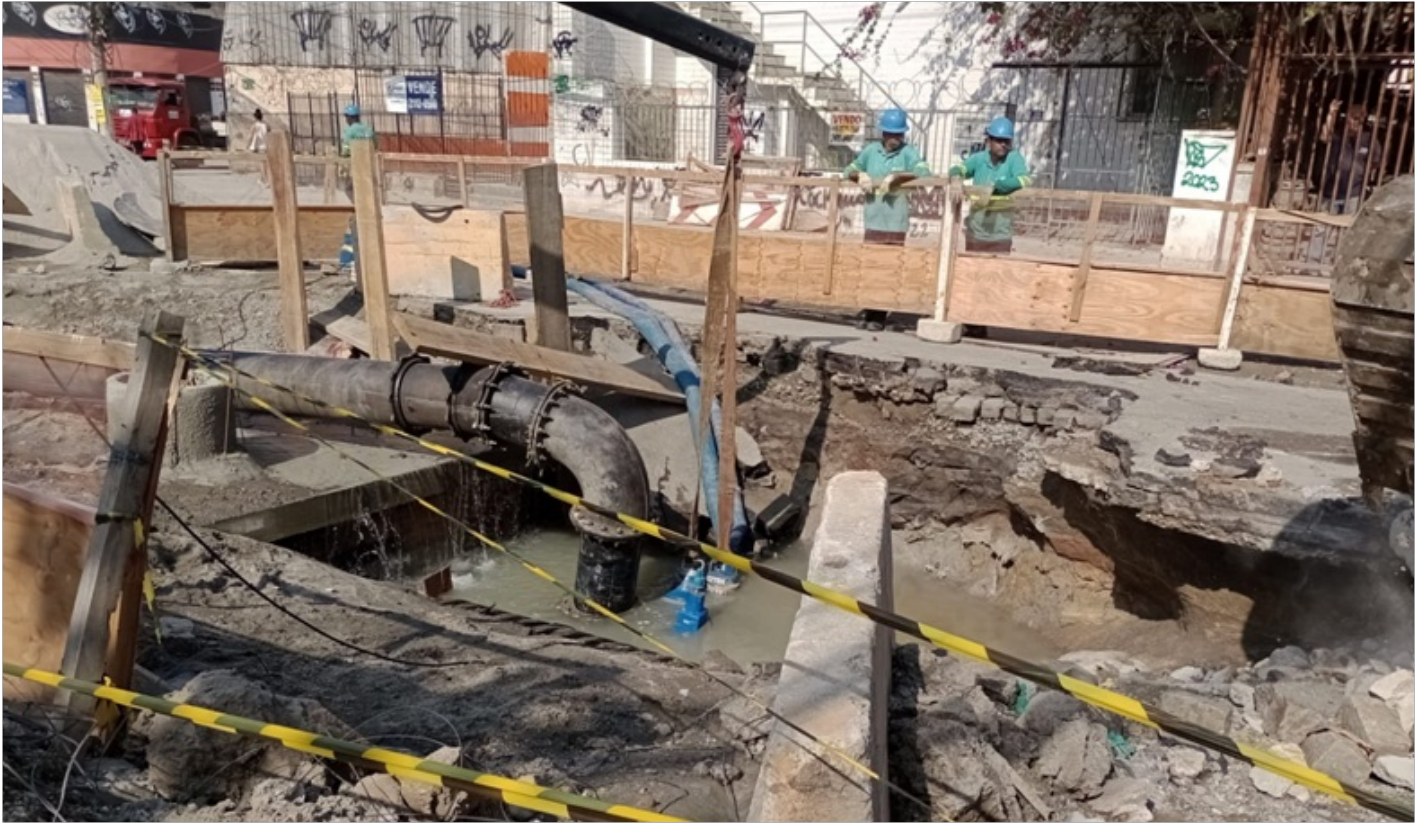
Na data de 20/09/2024, sexta feira, uma tubulação de DN 400 mm precisou ser remanejada, devido a uma caixa de areia da galeria de águas pluviais (GAP), que teve que ser construída no alinhamento da tubulação. A Concessionária desviou a tubulação executando um “cavalete” de noventa graus em quatro pontos (fotos 1 e 2).

Foto 1 – Tubulação à montante

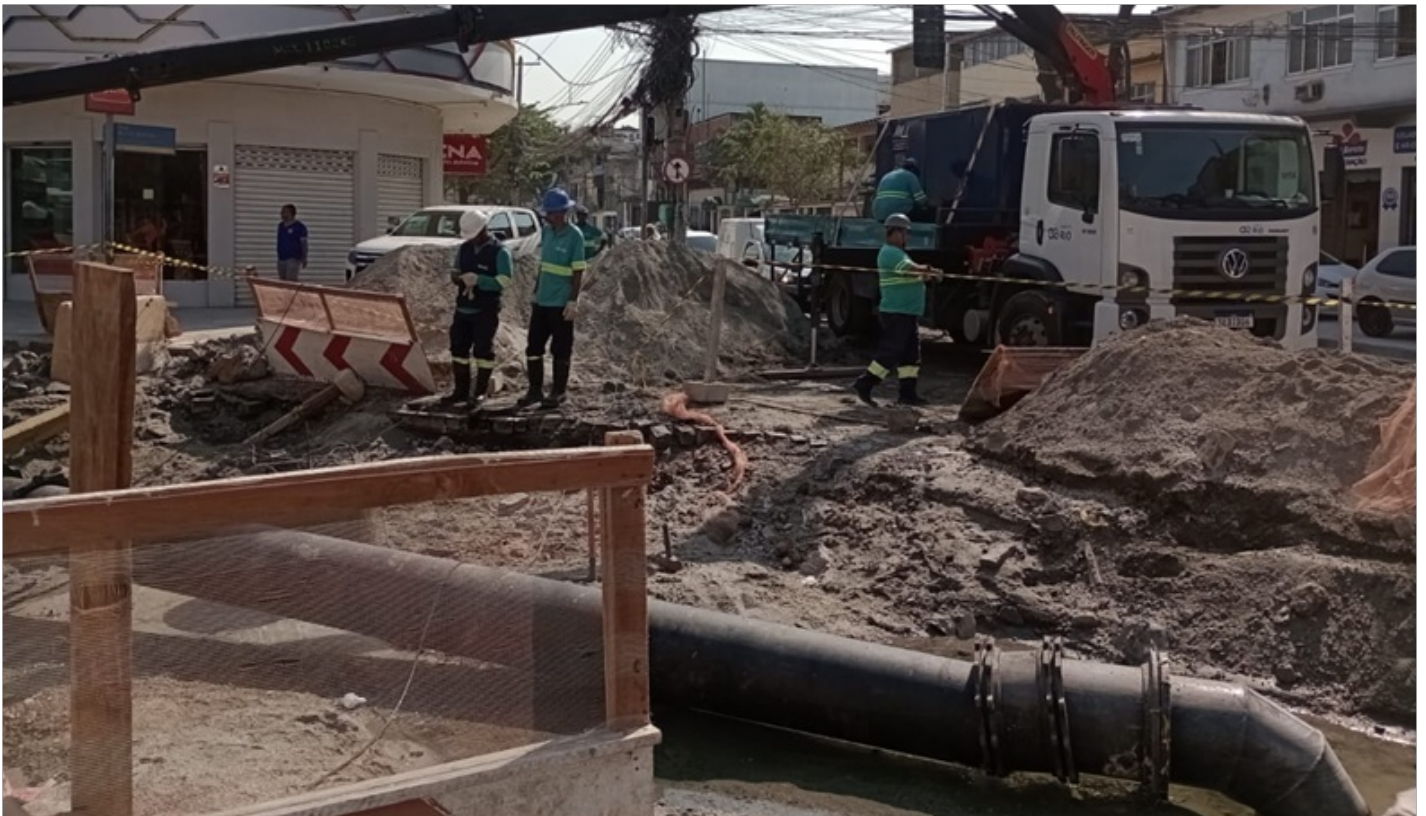
Foto 2 – Tubulação à jusante

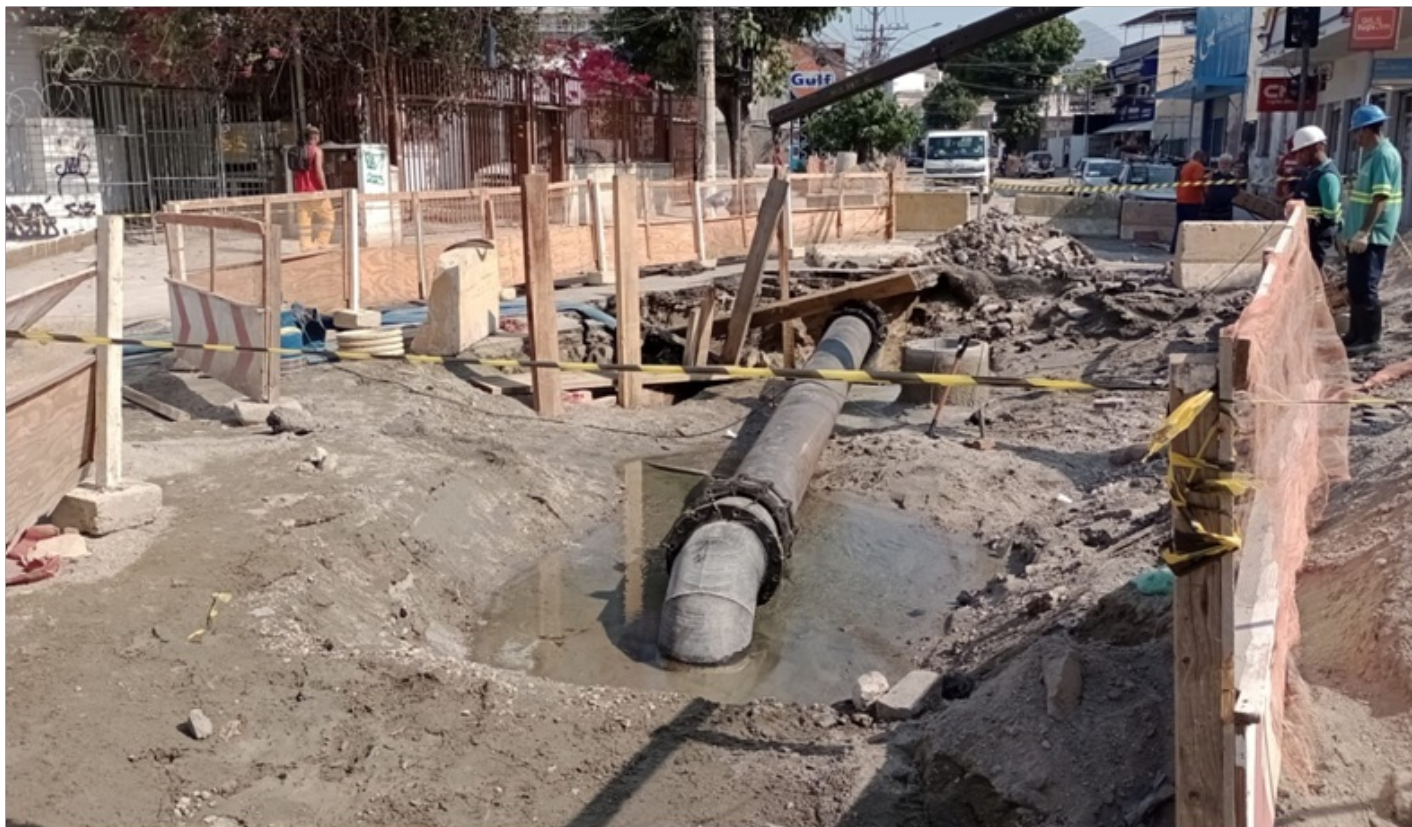
Durante a finalização do serviço, houve um vazamento em um dos fechamentos da estrutura, em torno das

2:00 horas, da data de 24/09/2024 (terça feira) (foto 3).

Foto 3 – Vazamento na tubulação à jusante

- Ø durante o primeiro reaterro, houve sobrecarga de material no citado “cavelete”, e devido a esse episódio o “cavelete” se deslocou, proporcionando o vazamento;
- Ø a área ficou parcialmente abastecida, no período aproximado de 12 horas de segunda feira (23/09/24) até 17 horas de terça feira (24/09/24);
- Ø aproximadamenete às 17 horas de terça feira (24/09/24), o abastecimento foi interrompido para o reparo, reabrindo o abastecimento às 10 horas de quarta feira (25/09/24);
- Ø será instalada uma ventosa no cavelete na data de 01/10/24;
- Ø após o término do serviço, ficará a cargo da prefeitura irá concretar o trecho e asfaltar.

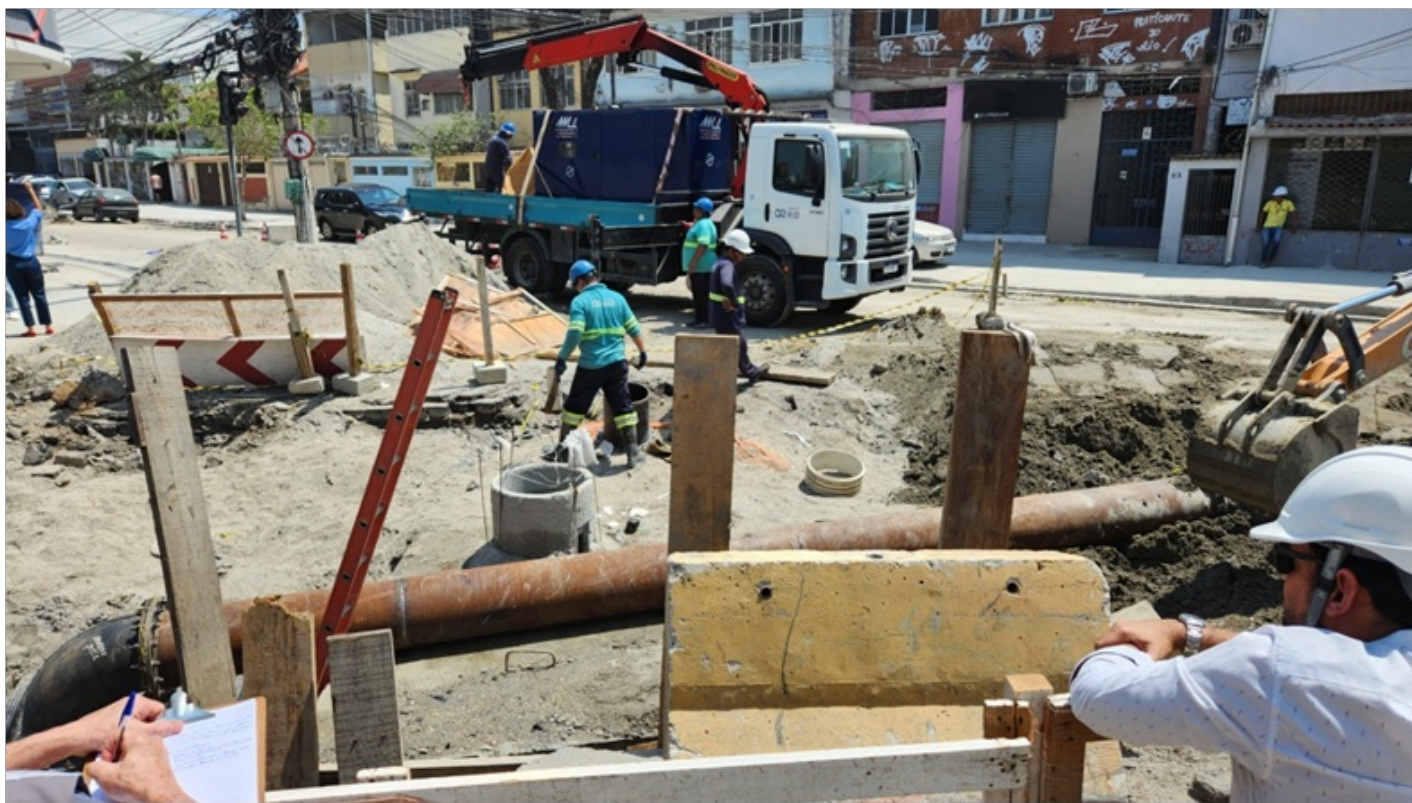
Na data de 25/09/2024, quarta feira, retornamos ao local, afim de acompanhar a finalização do serviço (foto 4).

Foto 4 – Reaterro da escavação executado pela Concessionária

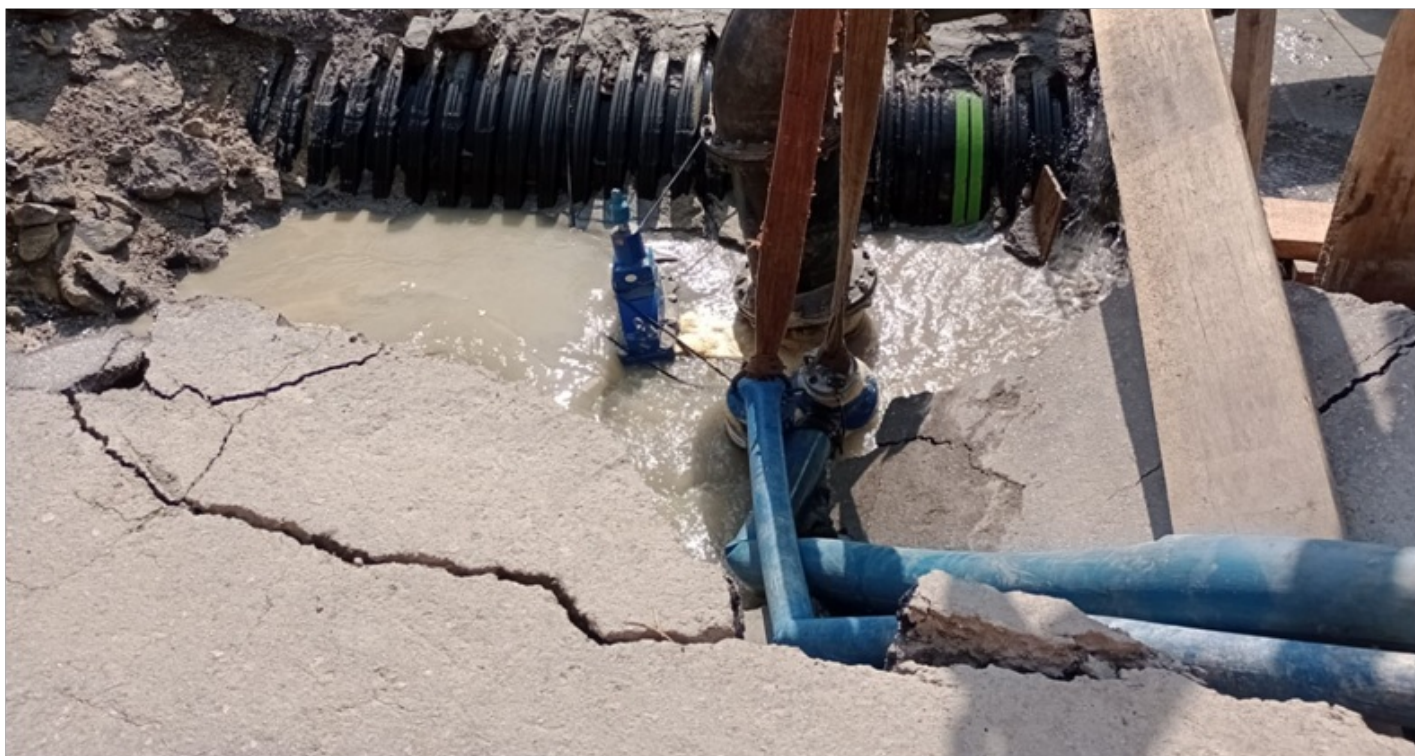
A água ainda encontrada na escavação era proveniente da galeria de águas pluviais (G.A.P.) (fotos 5 e 6).

Foto 5 – Água sendo esgotada

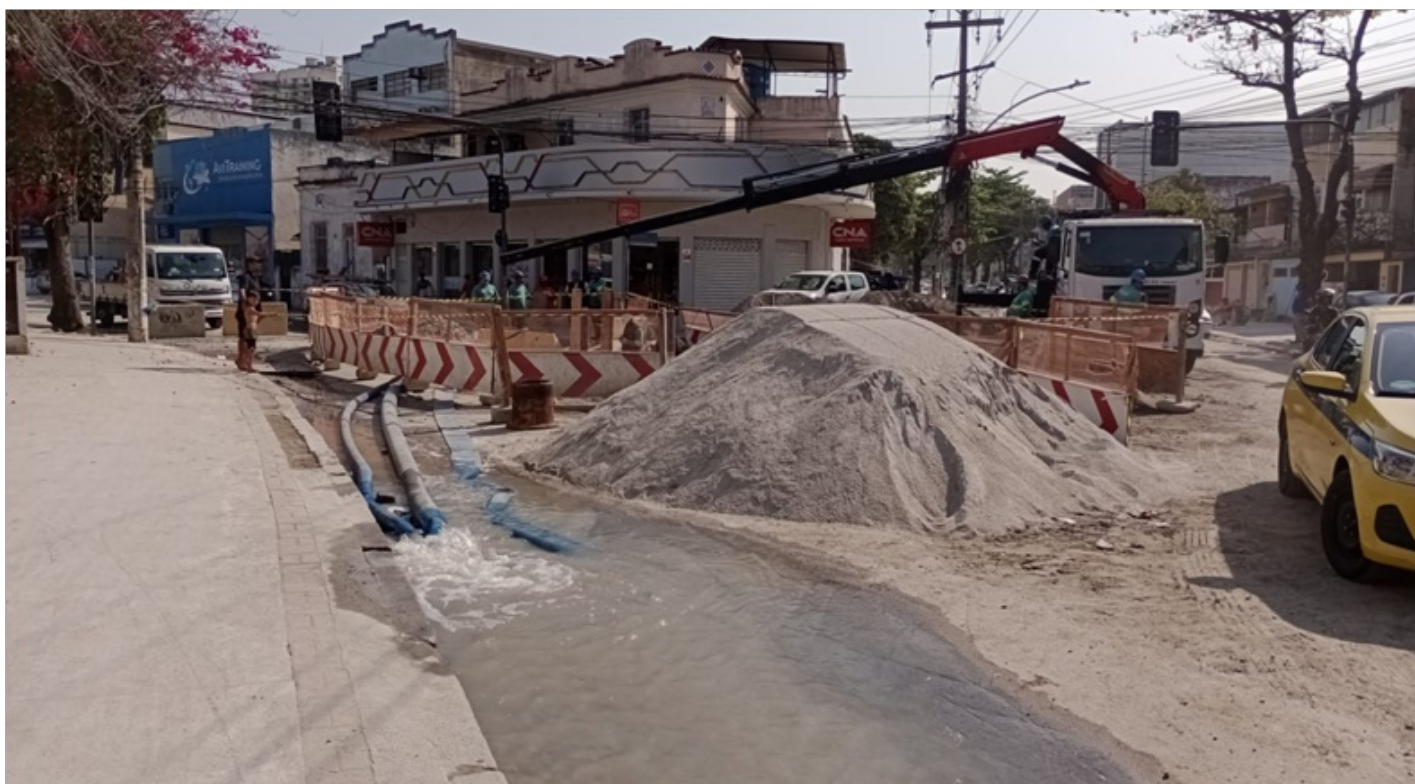
Foto 6 – Água sendo esgotada

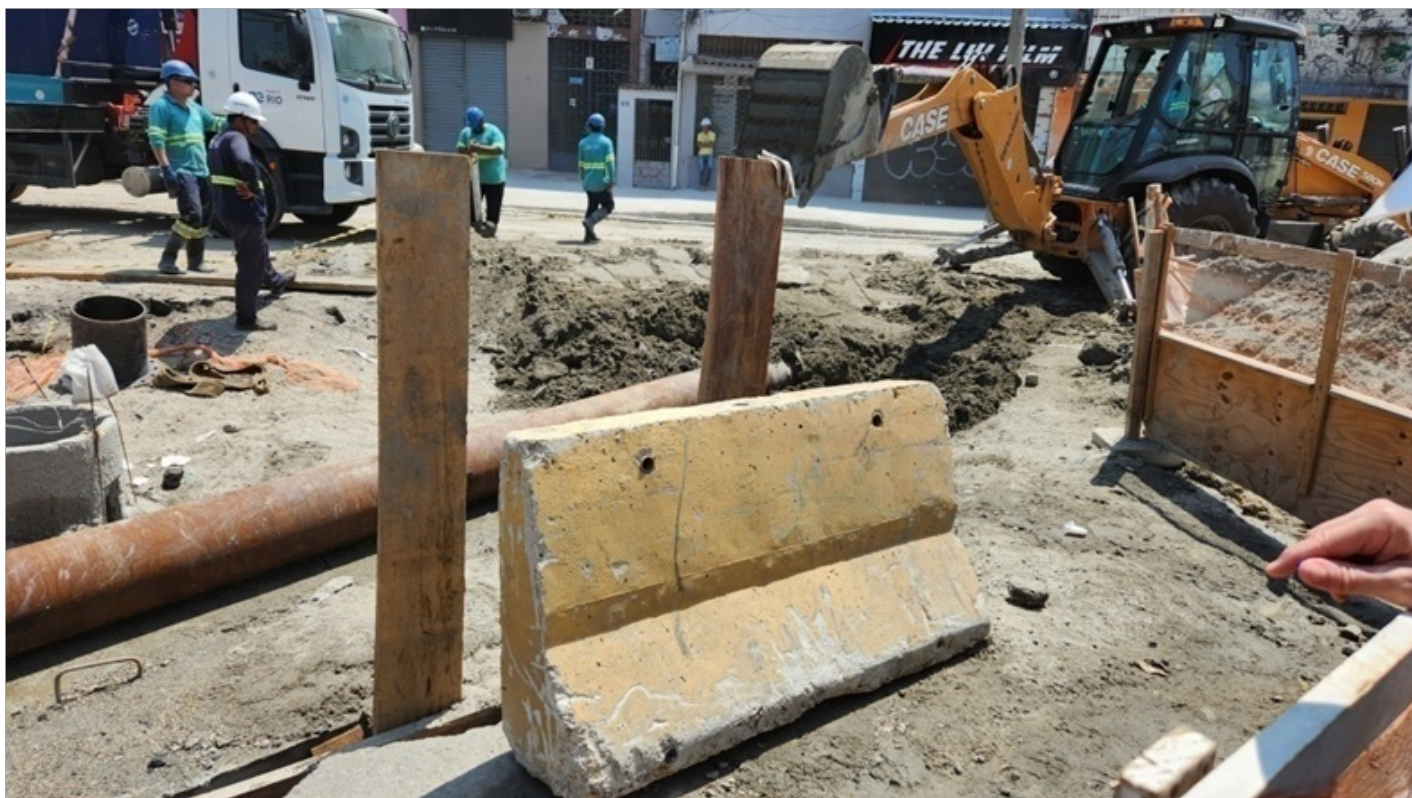
Para o reaterro, estava sendo utilizado pó de pedra, em sua maioria, e material seco retirado da própria vala (foto 7).

Foto 7 – Reaterro com pó de pedra

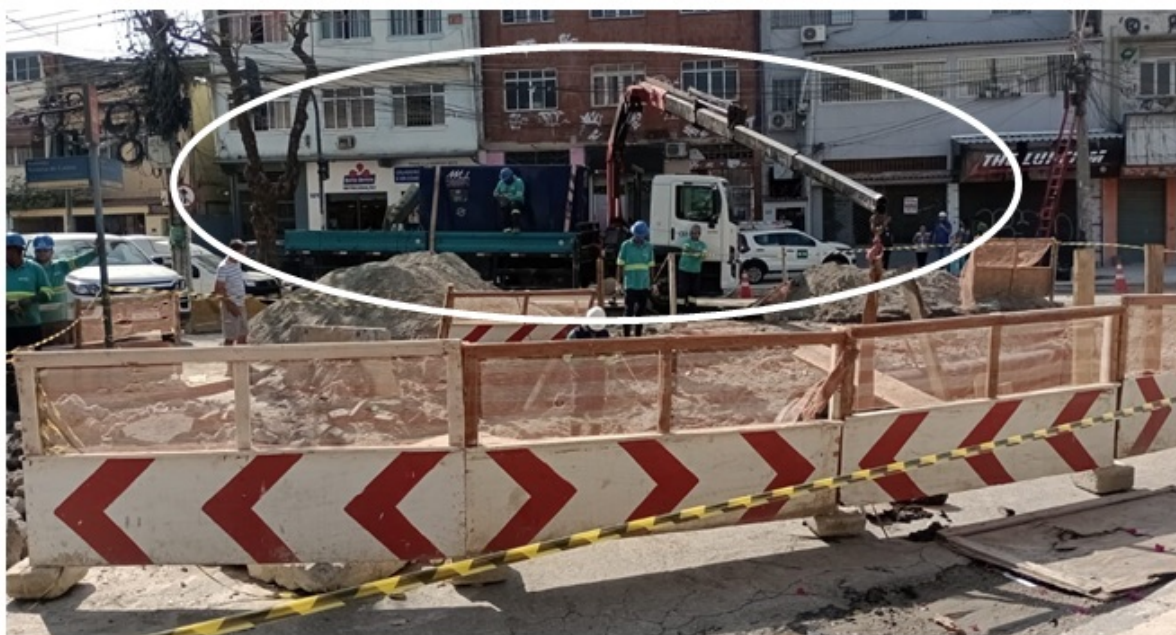
Durante a vistoria, foi verificado que a Concessionária estava servida com um bom aparato de equipamentos, como caminhão munck, retro escavadeira, bombas de esgotamento, caminhão carroceria, etc (fotos 8, 9, 10 e 11).

Foto 8 – Caminhão munck

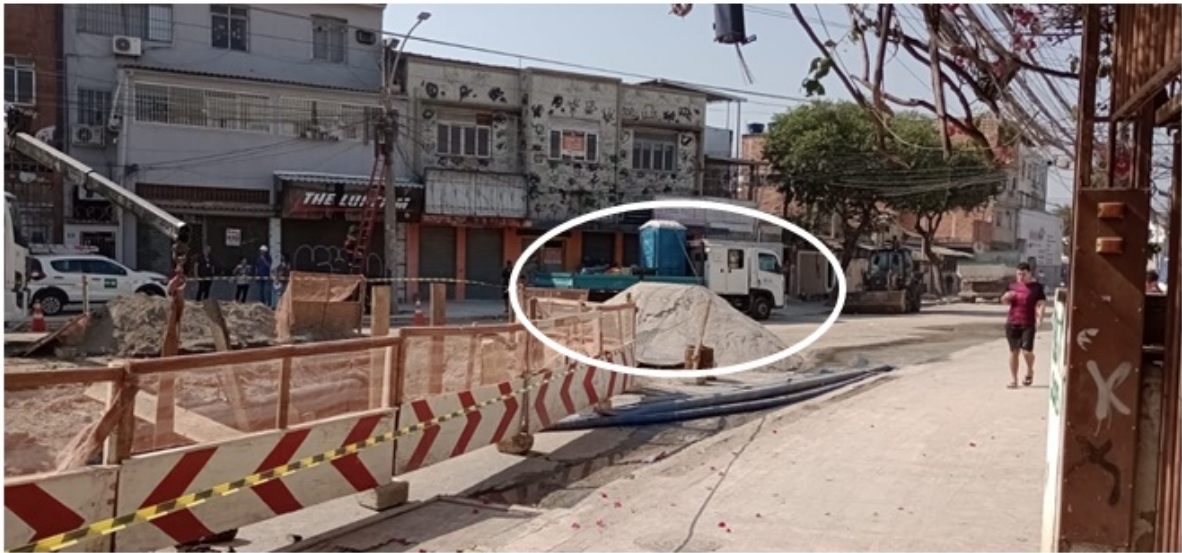
Foto 9 – Caminhão carroceria

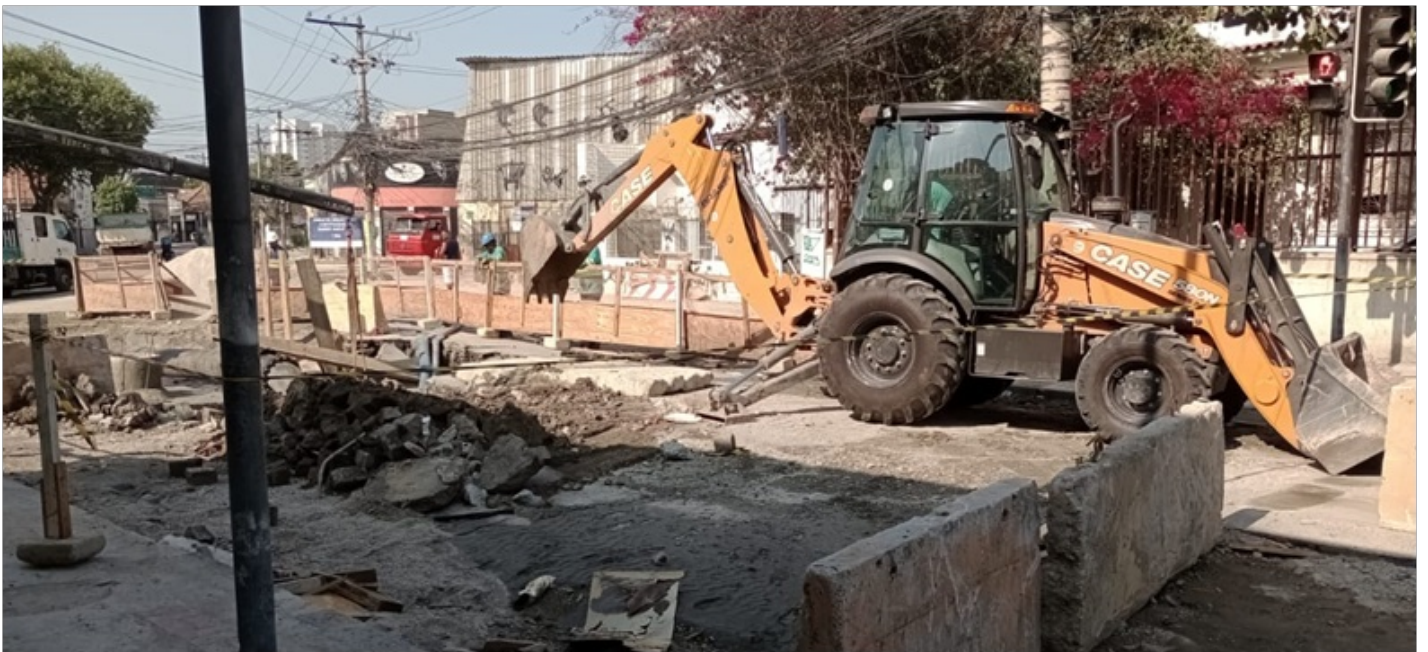
Foto 10 – Retro escavadeira

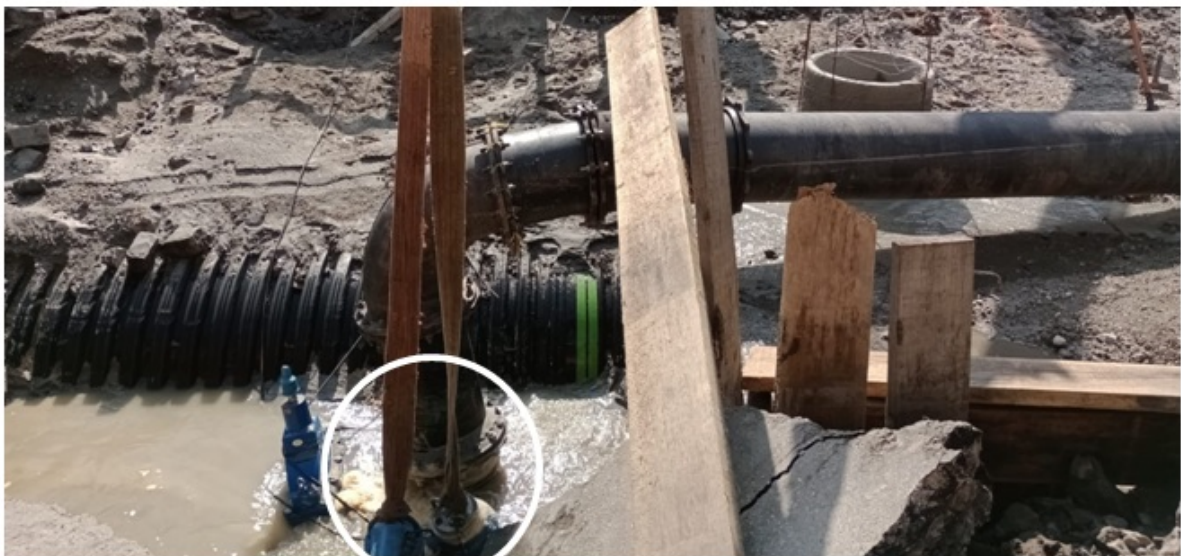
Foto 11 – Bomba de esgotamento

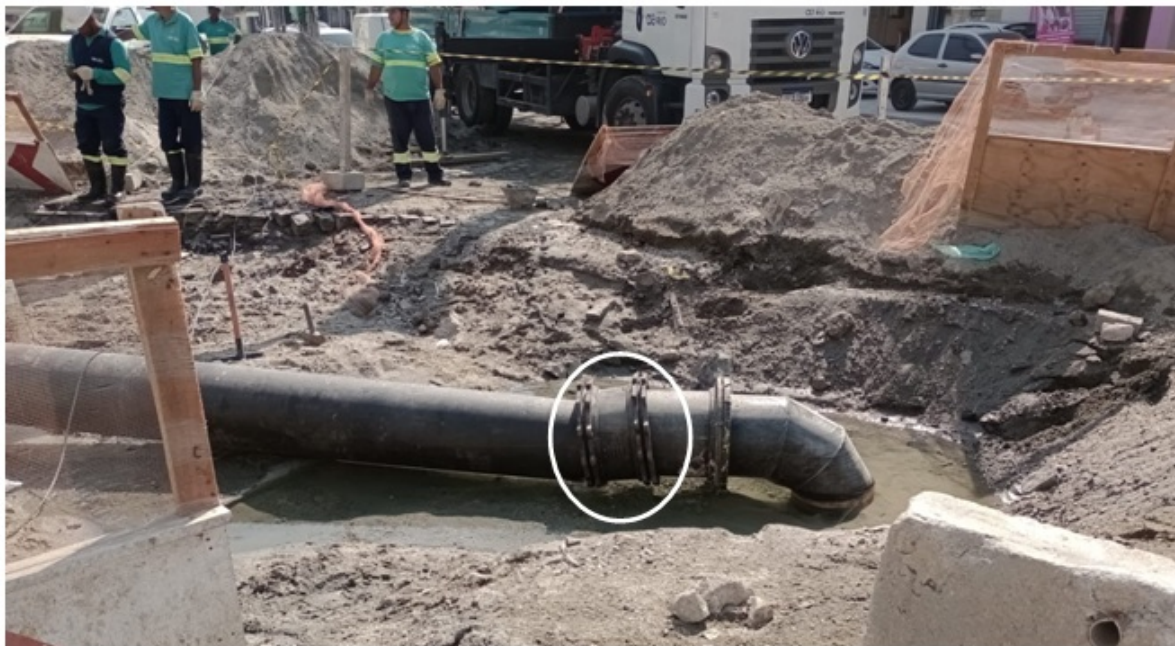
Além do primeiro reaterro, que foi mal executado pela prefeitura, provavelmente o retorno do abastecimento na tubulação também contribuiu para deslocar a peça hidráulica, ocasionando o vazamento (foto 12).

Foto 12 – Peça deslocada

Após o vazamento, a Concessionária achou melhor substituir o trecho do cavelete acima da caixa de areia. Retirou o tubo de ferro fundido (fºfº), as duas ponta flange (fºfº) e as duas luvas mecânicas (fºfº) (foto 13), e assentou um tubo de aço duplamente flangeado (foto 14).

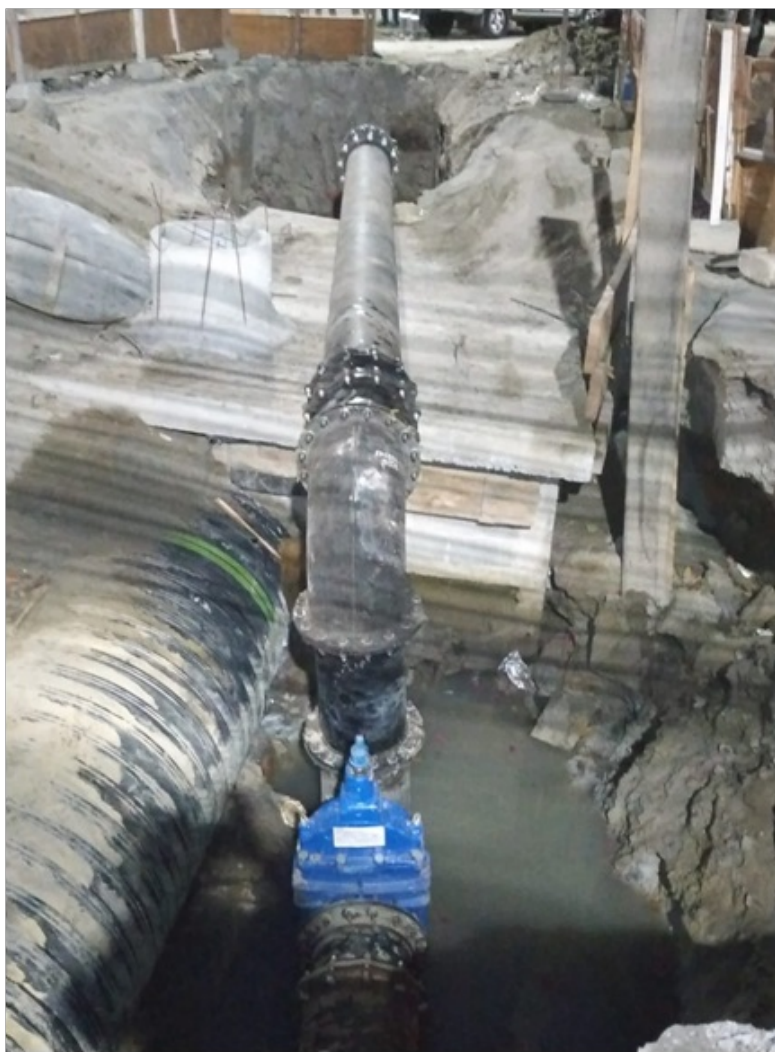
Foto 13 – Cavalete executado antes do vazamento

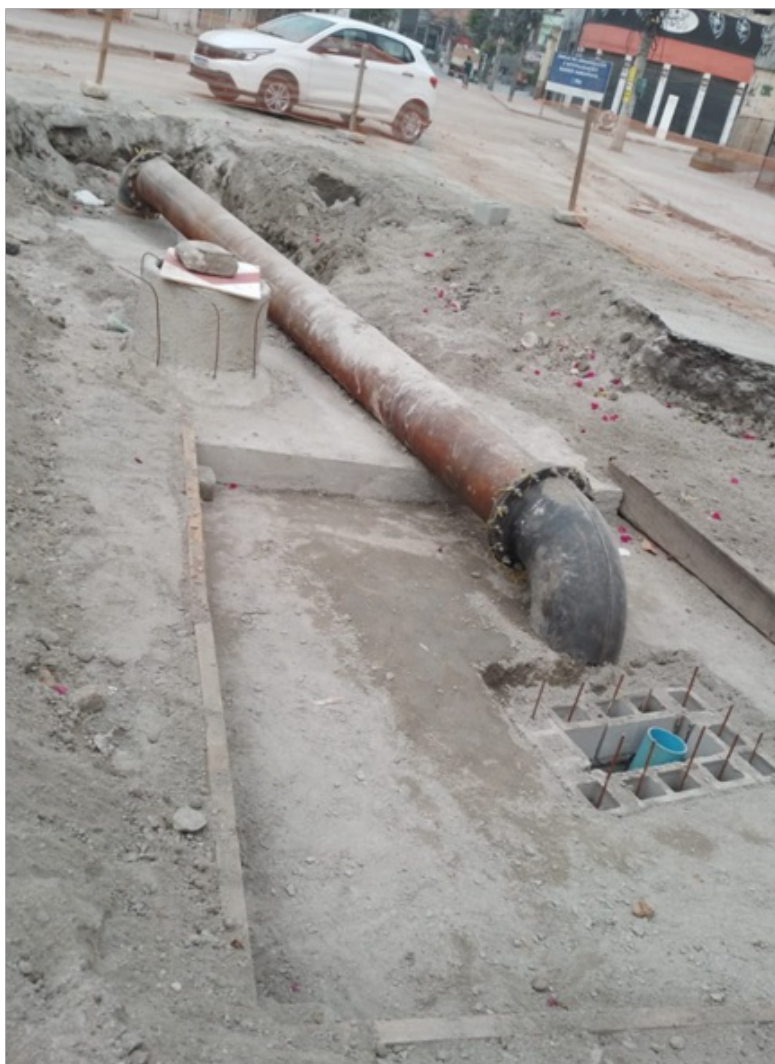
Foto 14 – Tubulação em aço assentado, após o vazamento, unindo os trechos montante e jusante

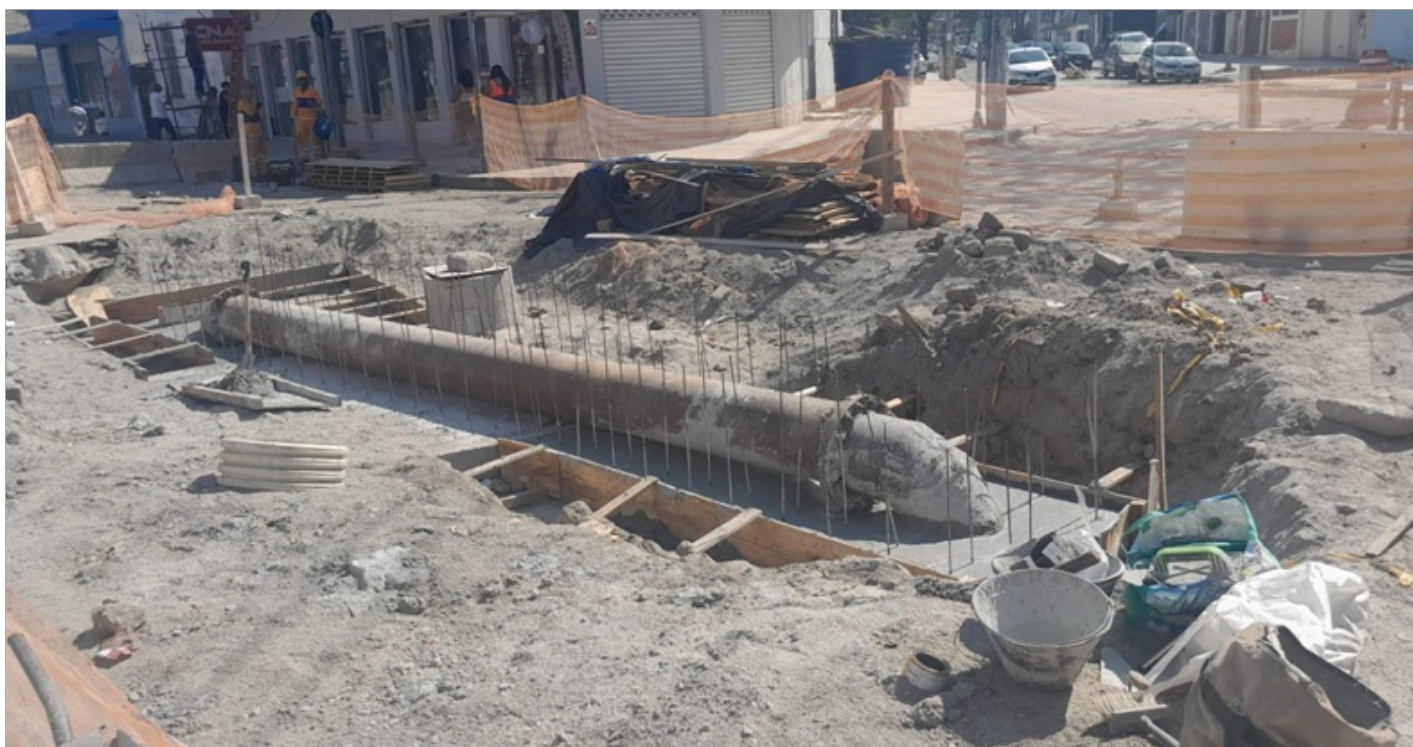
Foto 15 – Primeira concretagem sendo executada

Na data de 26/09/2024 o serviço foi concluído. Conforme informado pelo representante da Concessionária, como o serviço original é da prefeitura, cabe a ela executar a concretagem e o asfaltamento do trecho (foto 15 e 16).

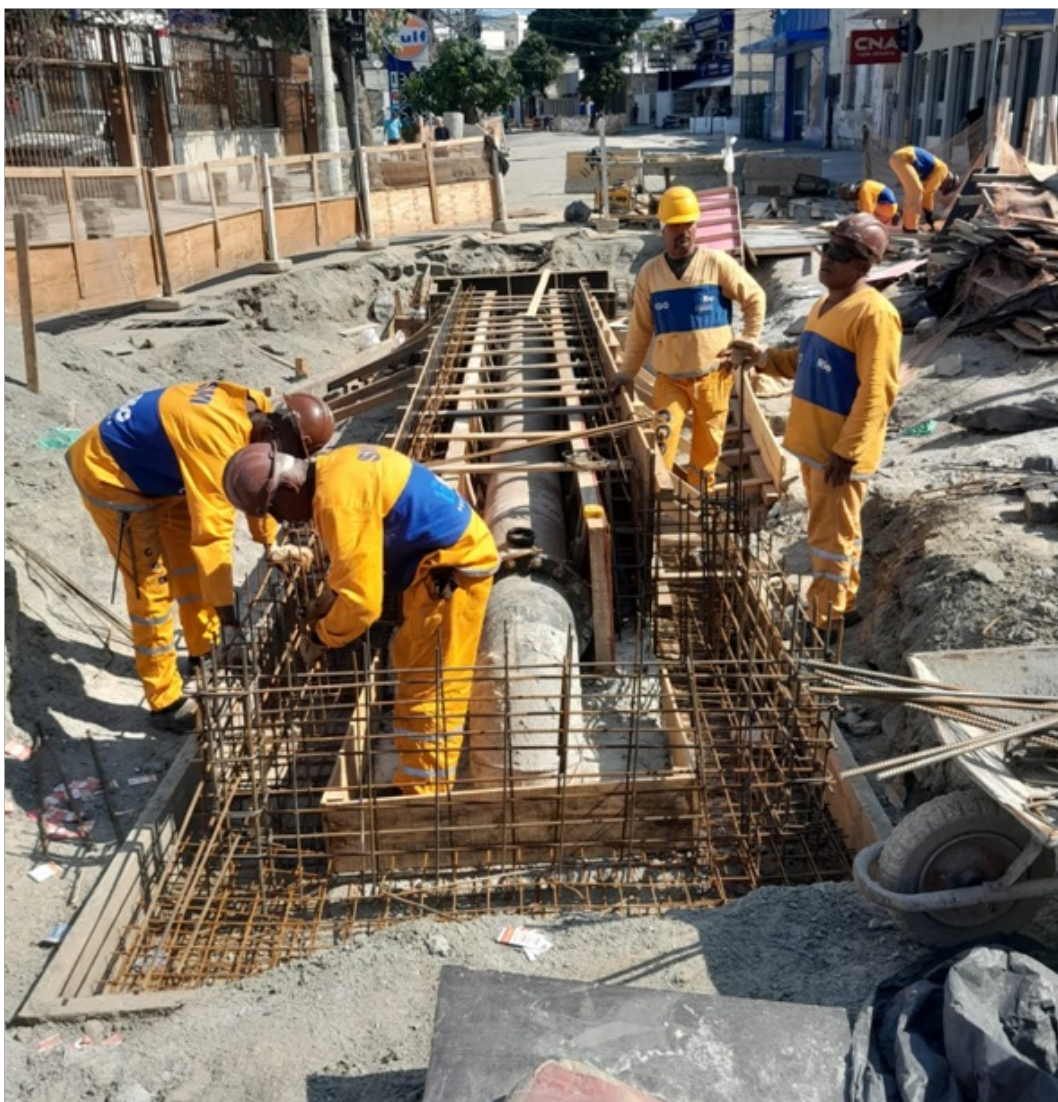
Foto 16 – Preparo para execução da segunda concretagem
