## RELATÓRIO DE FISCALIZAÇÃO - RF/AGENERSA/CASAN Nº 261/2025

| <b>UNIDADE/OBRA FISCALIZADA</b> | Estação de Tratamento de Água (ETA) Paty | | |
| <b>ENDEREÇO DA UNIDADE/OBRA FISCALIZADA</b> | R. Dr. Francisco Klauss Werneck, sem nº, bairro Palmares, município de Paty do Alferes | | |
| <b>PERÍODO DE FISCALIZAÇÃO</b> | 07/08/2025 | | |

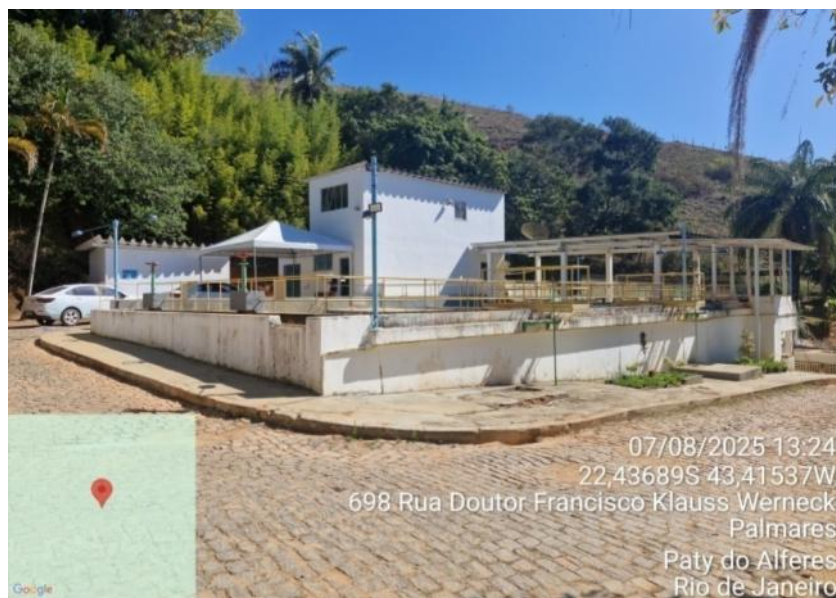
A Estação de Tratamento de Água (ETA) Paty integra o sistema de abastecimento de água (SAA) sob responsabilidade da Concessionária Iguá Rio de Janeiro S.A. Nesta ETA, foi implantado o processo de tratamento convencional (foto 1).

Foto 1 – Vista da ETA

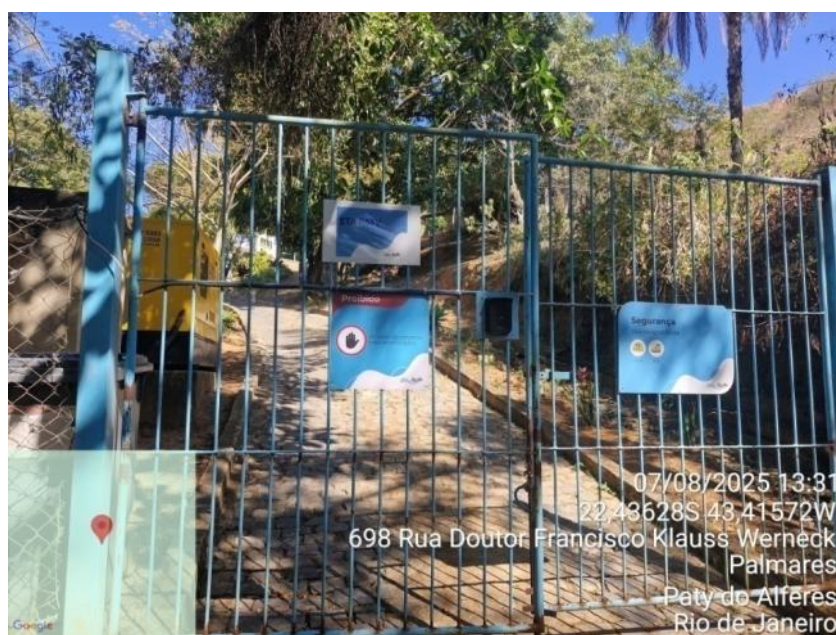
A ETA está com placa de identificação na entrada da unidade, com isolamento perimetral, sala para operadores, acesso adequado e seguro. No momento da fiscalização não havia presença de animais (fotos 2 e 3).

Foto 2 – Entrada da ETA

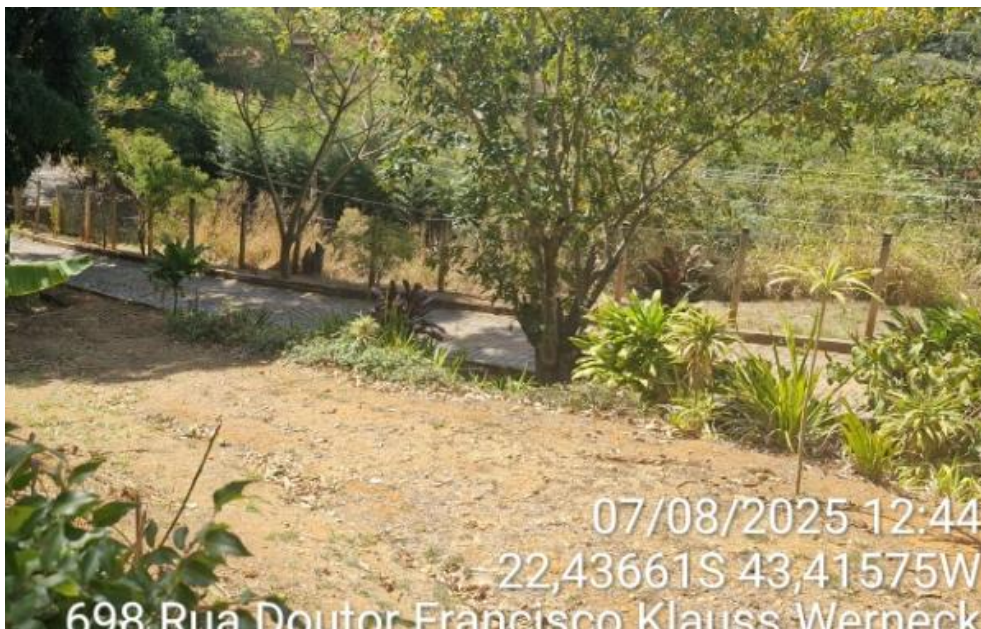
Foto 3 – Isolamento da unidade

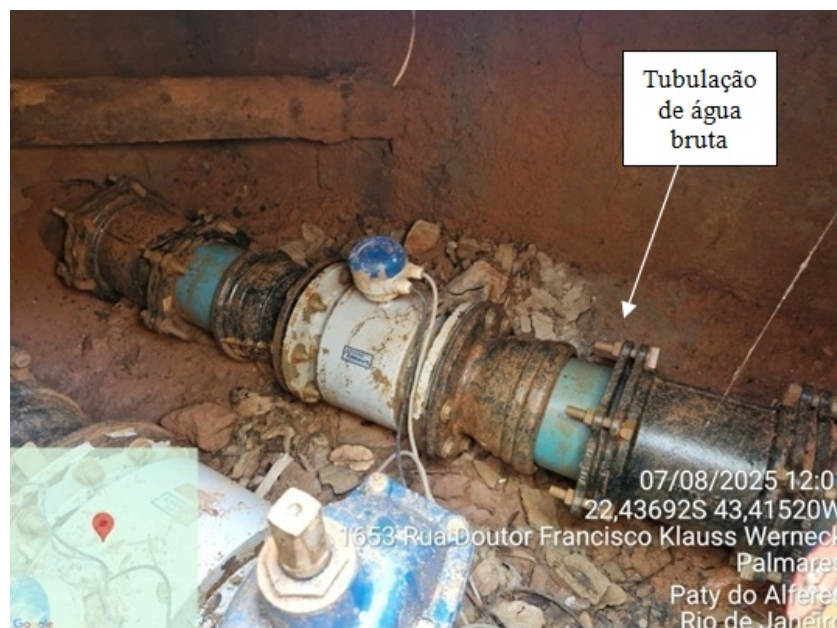
A unidade recebe água bruta proveniente de dois mananciais superficiais, com pontos de captação localizados no Rio Palmares e no Rio Marmelo. Ambas ocorrem por meio de uma barragem de nível, que direciona a água por gravidade até a ETA (foto 4).

Foto 4 – Tubulação de água bruta (DN 200 mm) originária dos mananciais

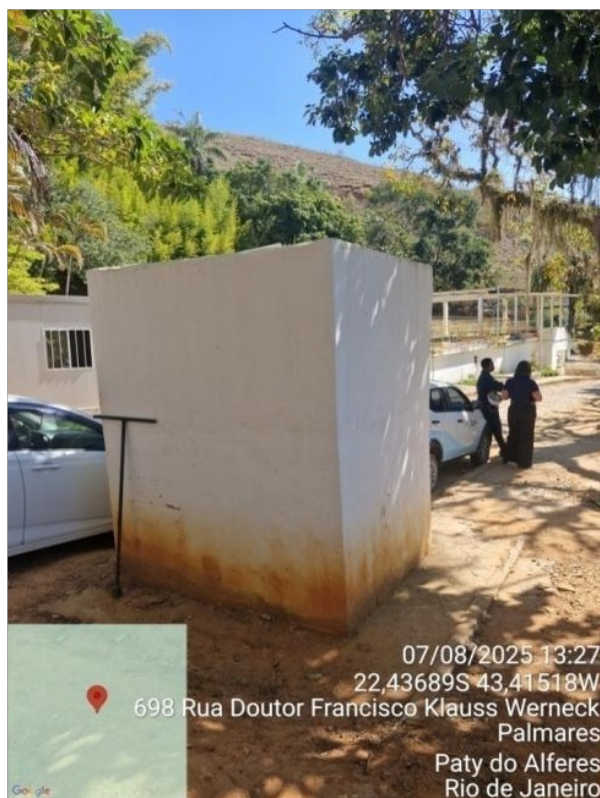
A água bruta chega à ETA e é conduzida à caixa de tranquilização, com o objetivo de reduzir a velocidade e dissipar energia, favorecendo a sedimentação de partículas mais pesadas e garantindo alimentação mais uniforme e estável às unidades subsequentes (Foto 5).

Foto 5 – Caixa tranquilizadora

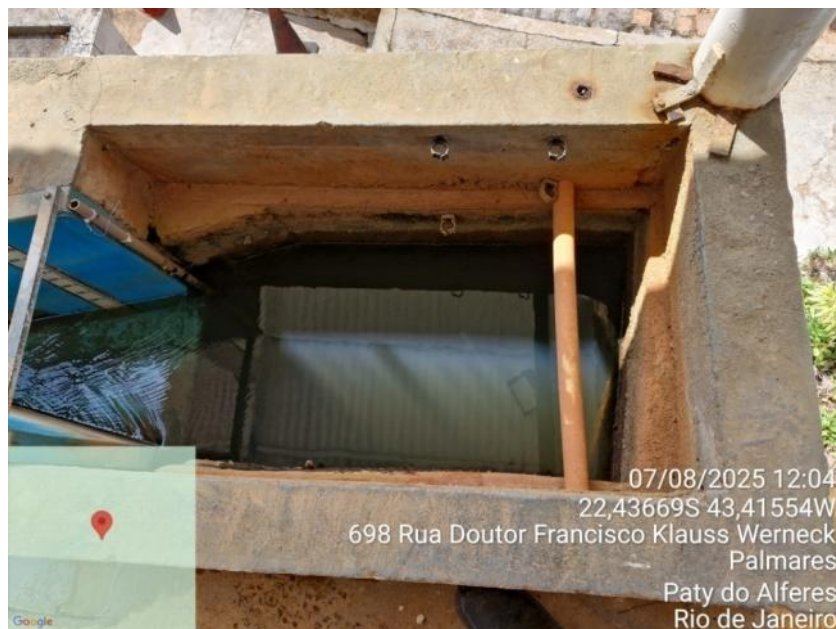
Em seguida, a água percorre tubulação até a calha Parshall para medição da vazão de entrada. No momento da vistoria, registrou-se 16,7 L/s — valor muito inferior à vazão nominal de projeto (76 L/s). Segundo os técnicos, a redução se deve ao estresse hídrico. Os mananciais encontram-se com níveis muito abaixo do habitual (Fotos 6, 7 e 8).

Foto 6 – Chegada da água bruta na Calha Parshall

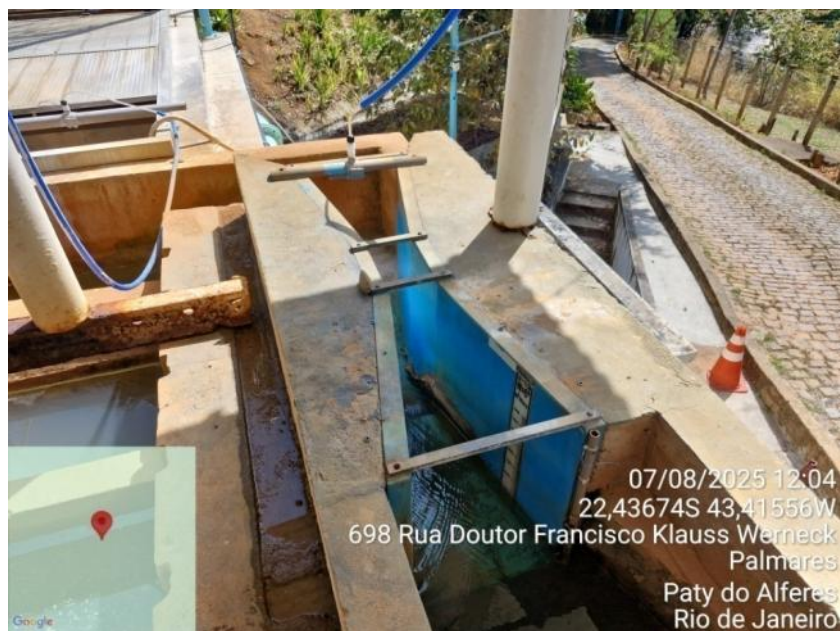
Foto 7 – Calha Parchall

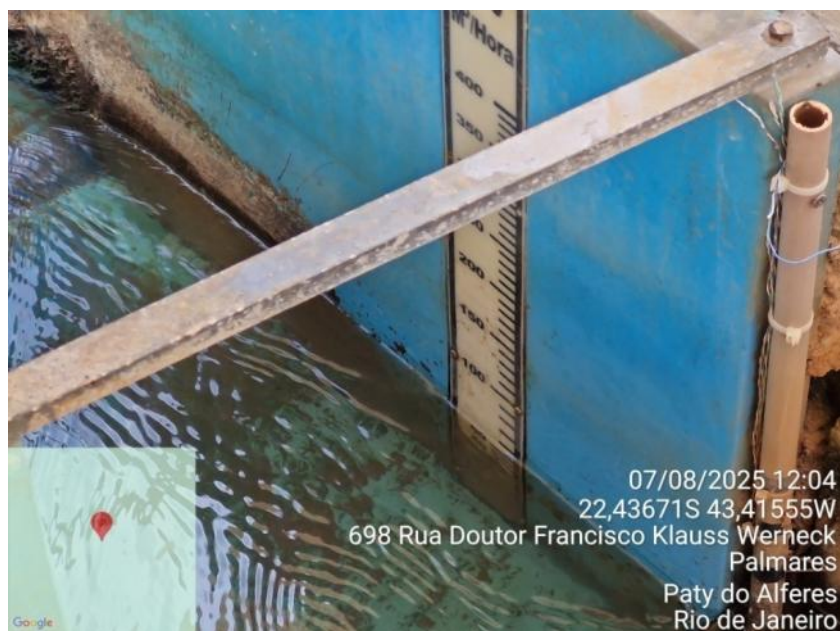
Foto 8 – Régua para medição na Calha Parchall

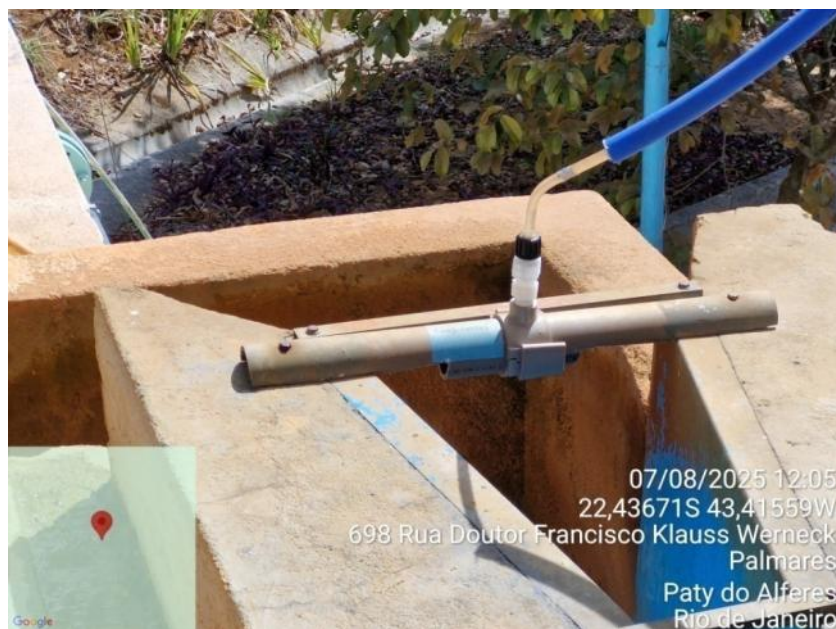
Ao final da calha Parshall, foi instalado dispositivo para gotejamento de coagulante; a dosagem é feita com auxílio de bomba dosadora, ajustada de acordo com a vazão e os parâmetros da água bruta (Foto 9).

Foto 9 – Dispositivo de gotejamento

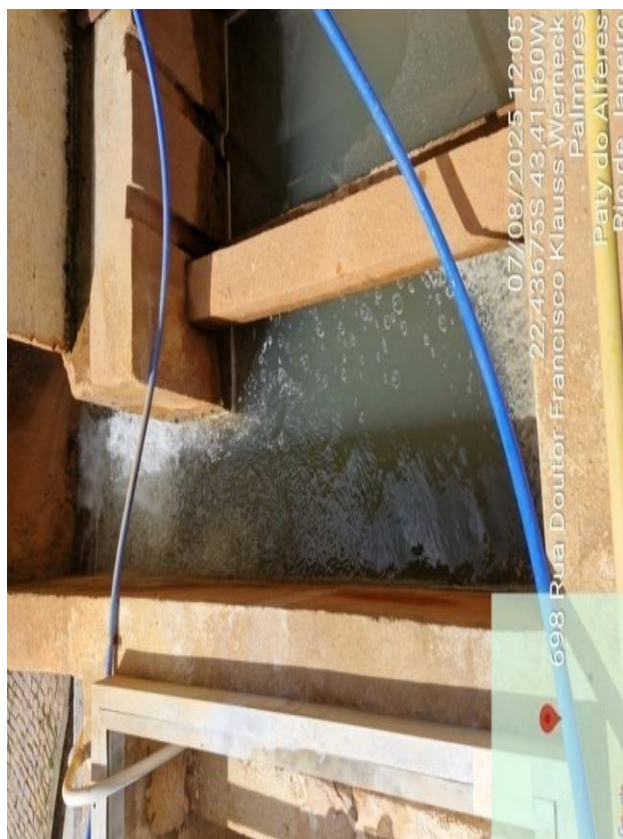
Após a dosagem do coagulante, a água passa por uma agitação rápida antes de ser encaminhada ao floculador. O floculador é do tipo hidráulico com gradiente de velocidade formado por chicanas verticais de placas de concreto. Observa-se a formação de flocos, indicando um bom funcionamento. No entanto, ao final do floculador, constatou-se acúmulo de sedimento no fundo, sugerindo que a limpeza não vem sendo realizada no tempo adequado. A equipe da concessionária alegou que não realizou a limpeza devido a escassez hídrica, optaram em não paralisar o tratamento para limpeza durante esse período para não reduzir o abastecimento (fotos 10, 11, 12, 13 e 14).

Foto 10 – Agitação da água

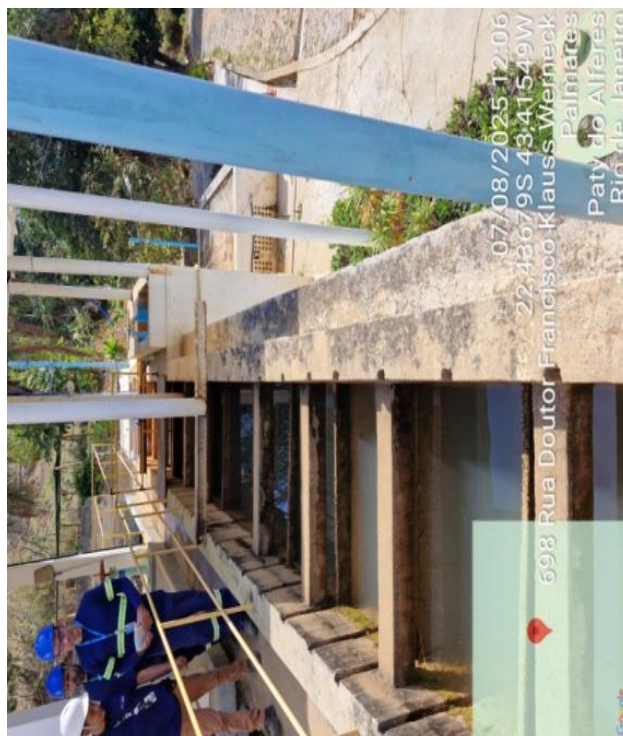
Foto 11 – Flocculador com chicanas verticais

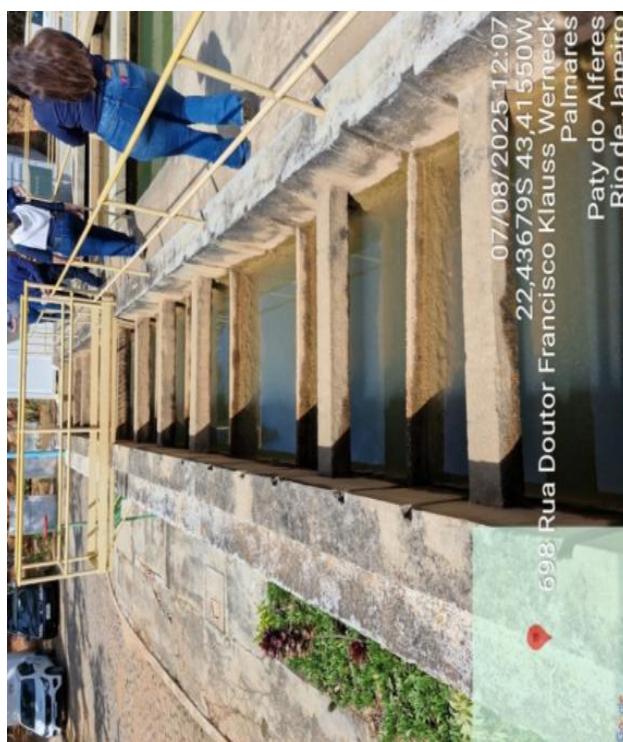
Foto 12 – Flocculador com chicanas verticais

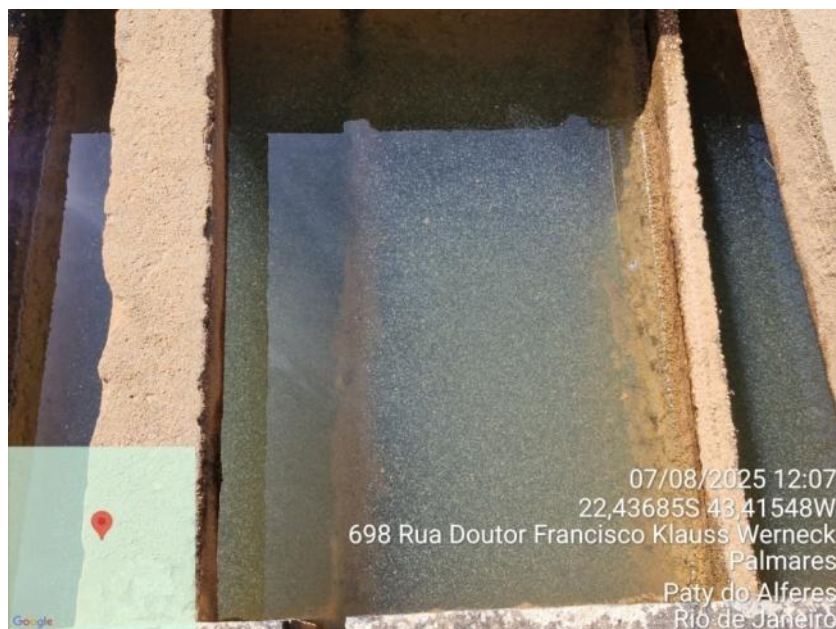
Foto 13 – Flocos sendo formados

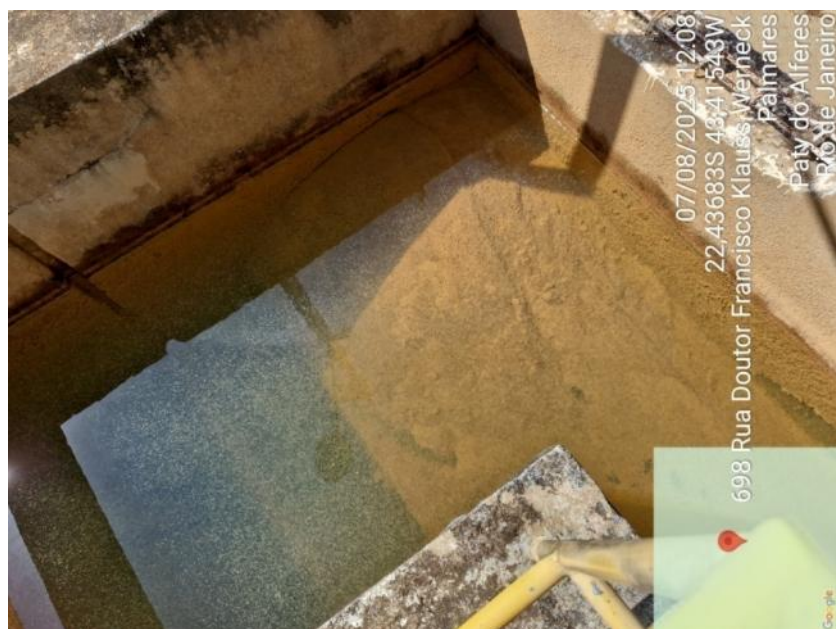
Foto 14 – Acúmulo de sedimentos

- devido ao período da estiagem a limpeza do floculador não vem sendo realizado em período adequado;
- atualmente o lodo gerado pela ETA está sendo direcionado para o rio Palmares, mas já existe um projeto em andamento visando solucionar esse problema;
- a limpeza dos filtros (retrolavagem) é realizada uma vez por dia, dois filtros por vez, no período da noite;
- o coagulante utilizado é Policloreto de Alúminio (PAC).

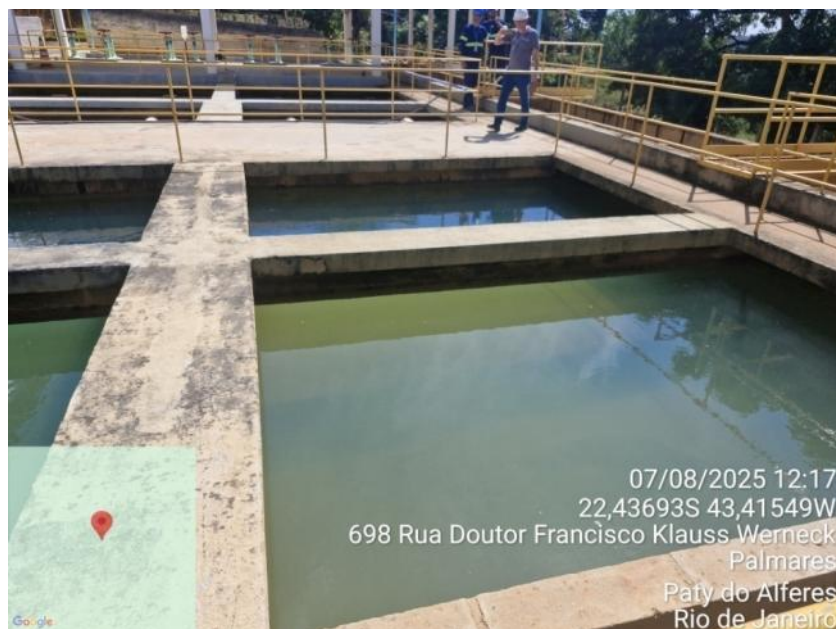
Na sequência, a água passa pelas comportas, indo para os dois decantadores de concreto, que são independentes entre si. Cada decantador é provido de quatro tanques interligados, sendo a primeira etapa de fluxo horizontal, totalmente livre e a segunda etapa de fluxo vertical, passando por lamelas (colméias), vertendo em tubos perfurados, desaguando em canaletas, que por sua vez direcionam a água para os filtros. Em relação a limpeza e/ou manutenção, o fato dos decantadores serem independentes facilita, pois não há necessidade de parar a operação em ambos (fotos 15, 16, 17, 18, 19 e 20).

Foto 15 – Decantador 1(fluxo horizontal)

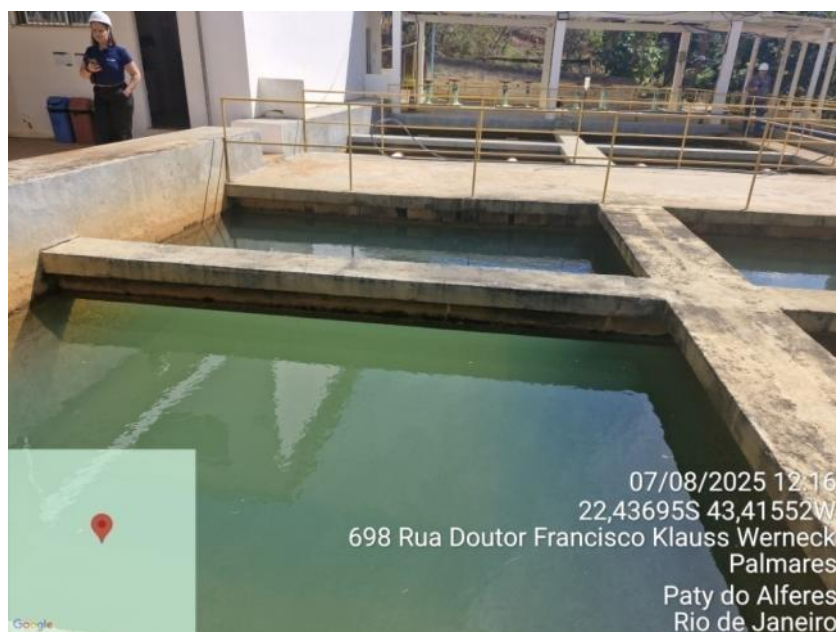
Foto 16 – Decantador 2 (fluxo horizontal)

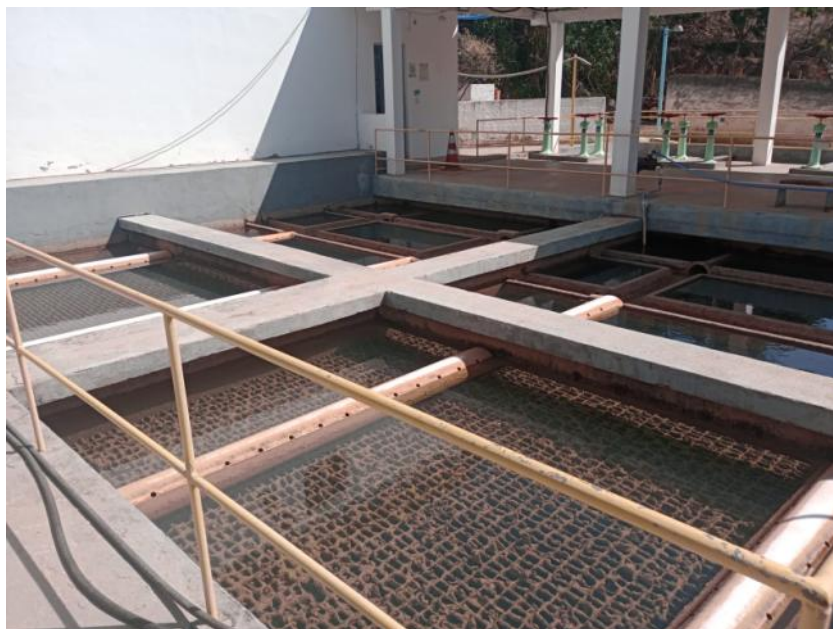
Foto 17 – Decantadores 1 e 2 (fluxo vertical)

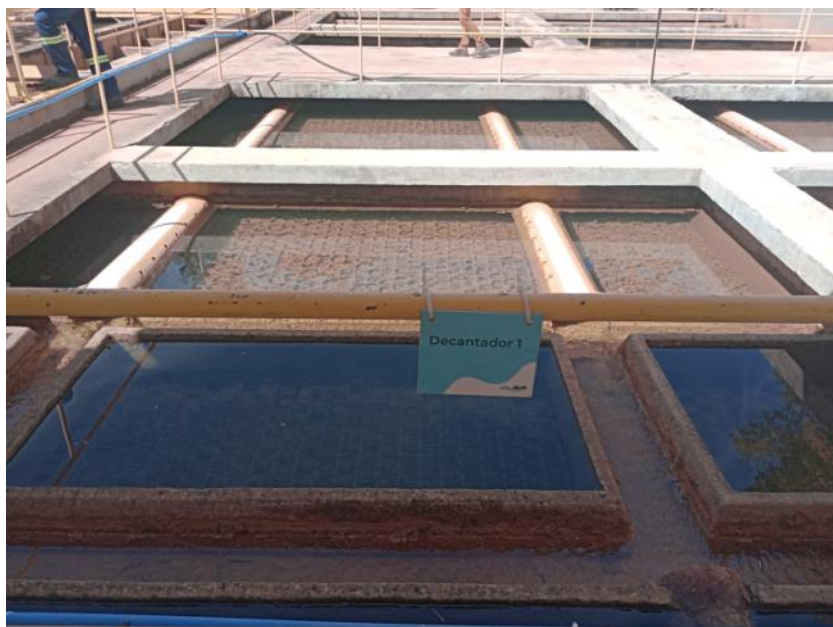
Foto 18 – Decantador 1 (fluxo vertical)

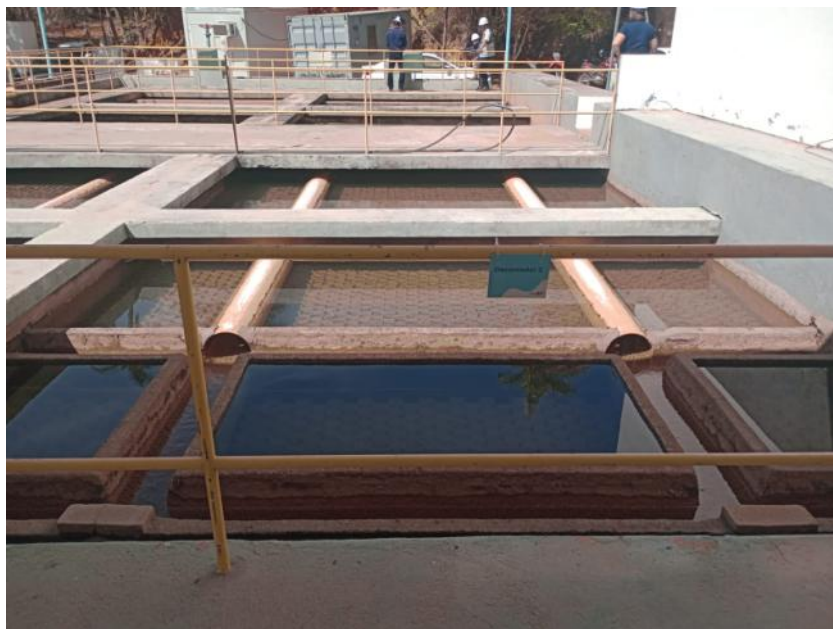
Foto 19 – Decantador 2 (fluxo vertical)

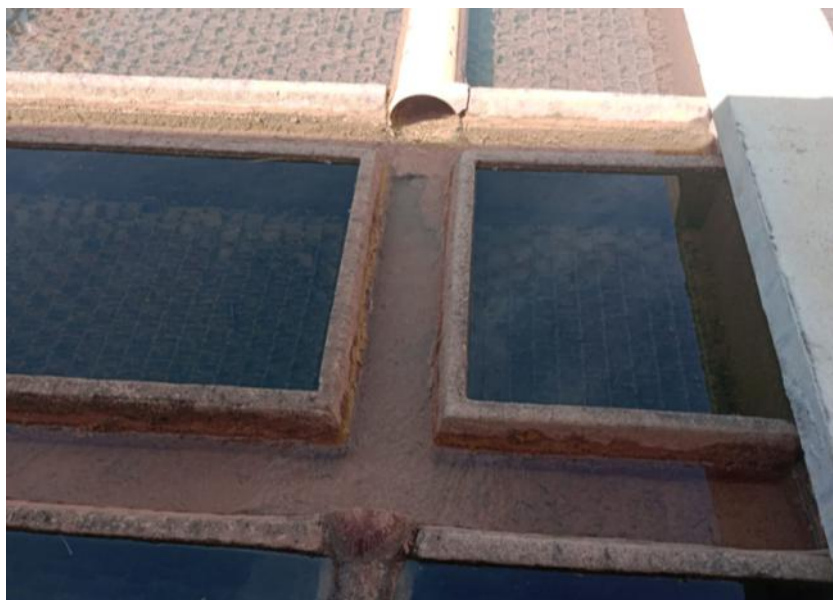
Foto 20 – Tubo desguando na canaleta

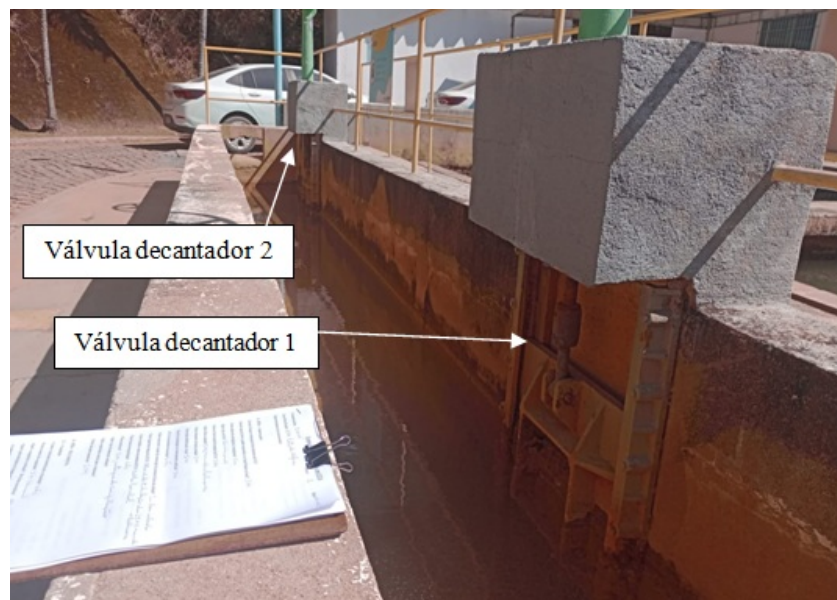
De acordo com os técnicos, a limpeza ocorre ao menos uma vez por mês. Como não possuem comunicação entre si, um decantador é fechado por sistema de comporta e é aberto o registro de descarga de fundo. Utilizam jato de alta pressão para auxiliar na limpeza, uma vez que não há raspadores de fundo no decantador. O lodo é despejado em córrego próximo à ETA, sem nenhum tratamento (fotos 21, 22 e 23).

Foto 21 – Válvulas de descarga dos decantadores

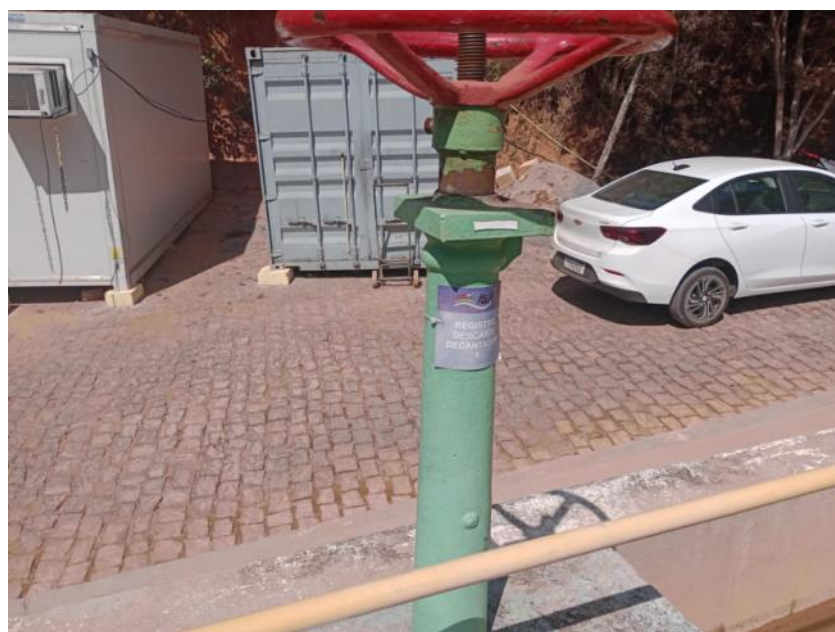
Foto 22 – Válvula de descarga do decantador 1

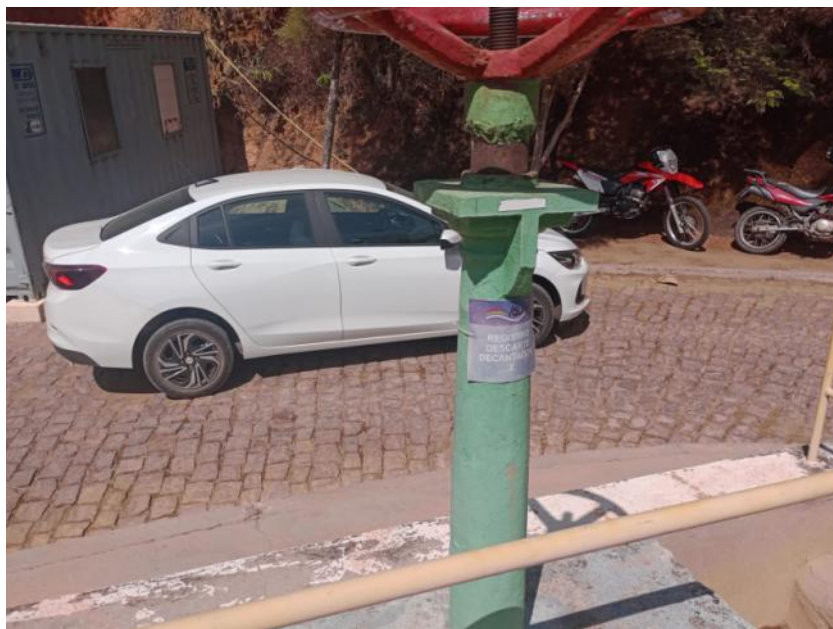
Foto 23 – Válvula de descarga do decantador 2

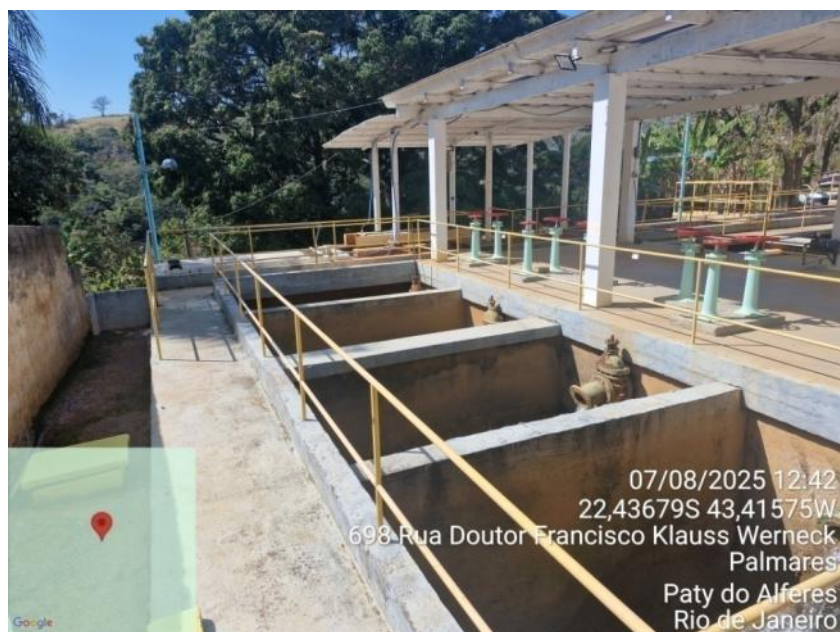
Após passar pelo decantador, a água segue através de canaletas e tubos para o conjunto de quatro filtros para posterior encaminhamento ao tanque de contato. A retrolavagem é realizada com água armazenada em um reservatório localizado em ponto alto atrás da ETA (Foto 24 e 25).

Foto 24 – Filtros da ETA

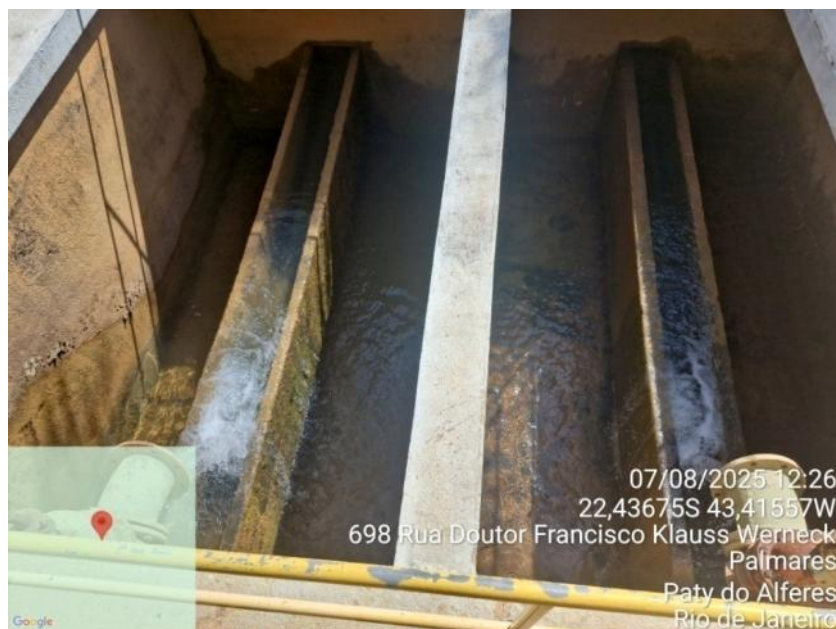
Foto 25 – Filtros 3 e 4

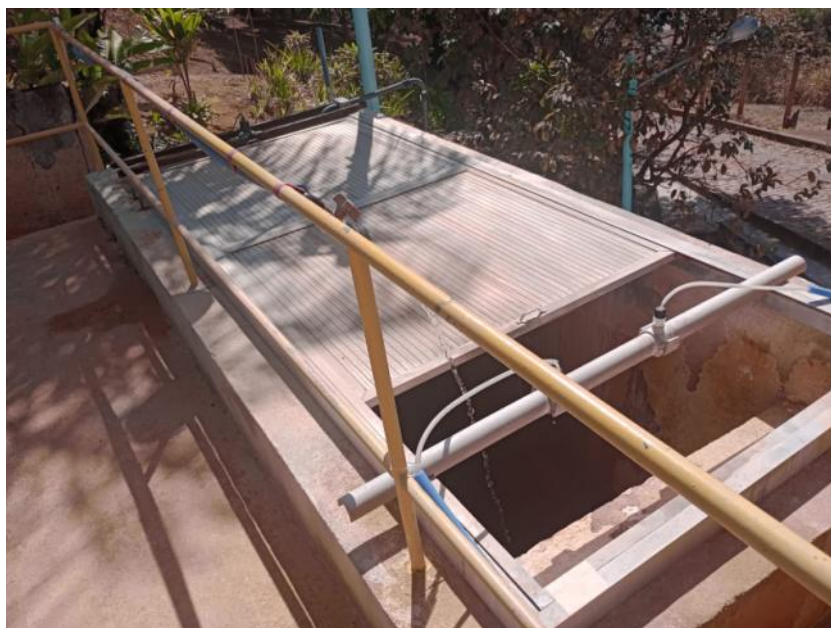
Após o processo de filtração, a água é direcionada ao tanque de contato. Nesse local, é realizada a adição de hipoclorito de sódio (12%) e ácido fluossilícico, através de um dispositivo para gotejamento. Não foi informado qual o tempo de contato antes da água ser recalçada para o reservatório (foto 26).

Foto 26 – Gotejador e tanque de contato

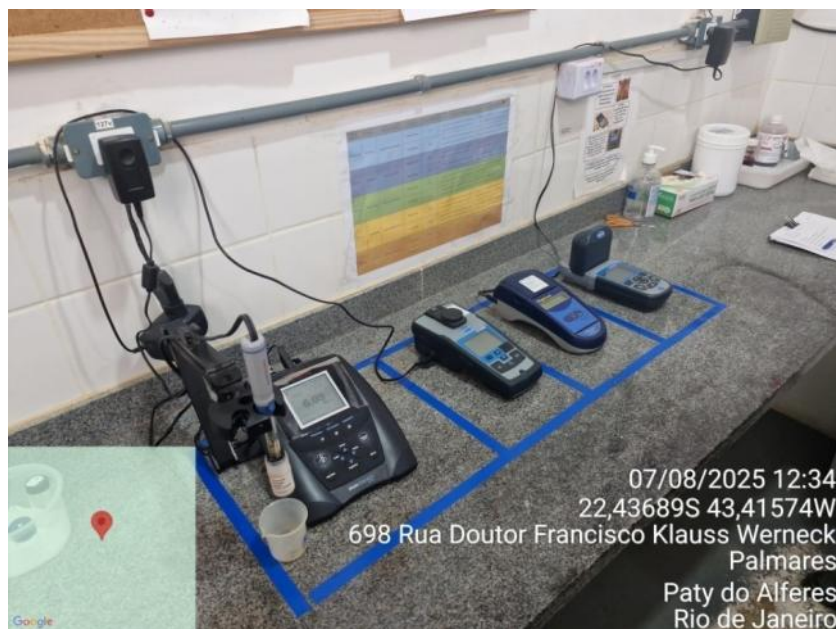
A unidade conta laboratório para análise dos parâmetros físicos. Conta com equipamentos em bom estado de conservação. O operador registra os parâmetros em um formulário impresso e posterior registro no sistema da concessionária (fotos 27, 28 e 29).

Foto 27 – Instrumentos para medição de PH e outros parâmetros

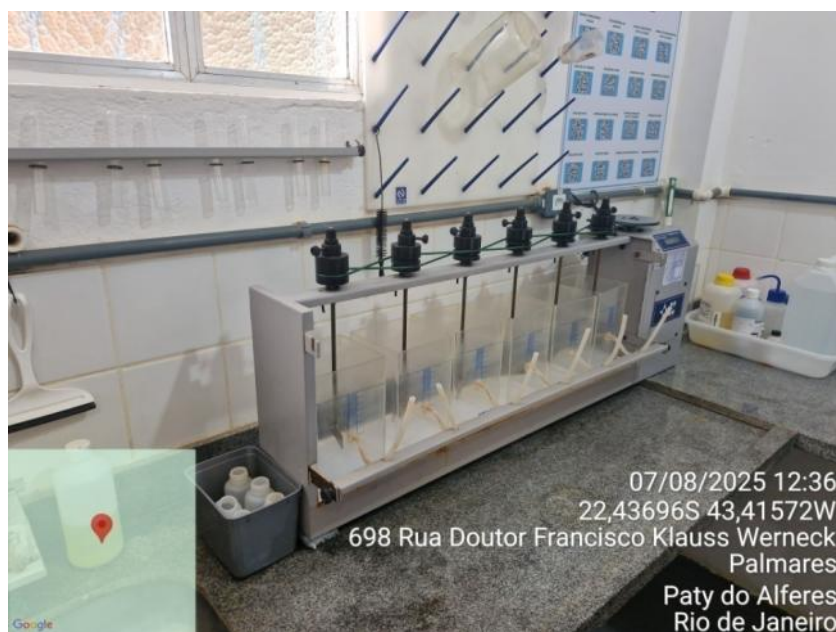
Foto 28 – Aparelho para Jar Test

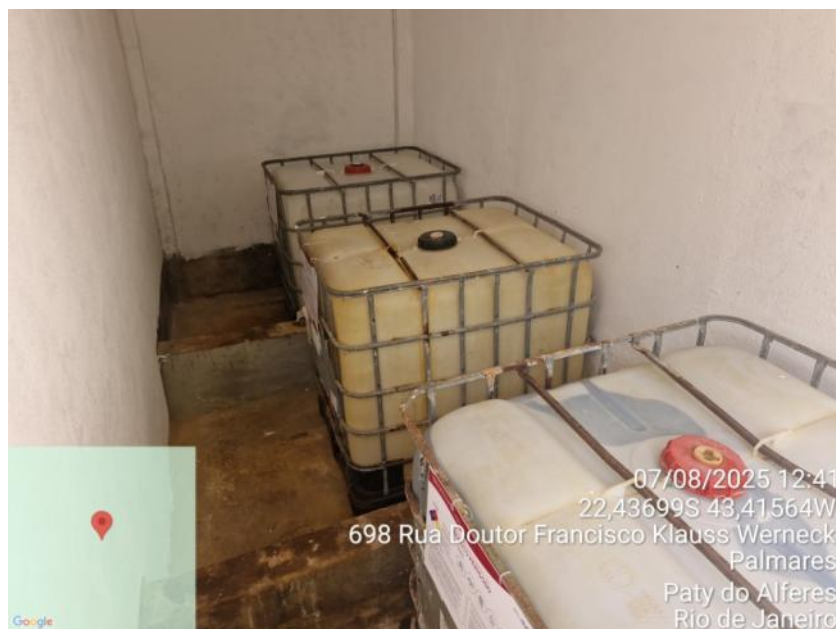
Foto 31 – Compartimento para estoque de produtos químicos (diques de contenção)

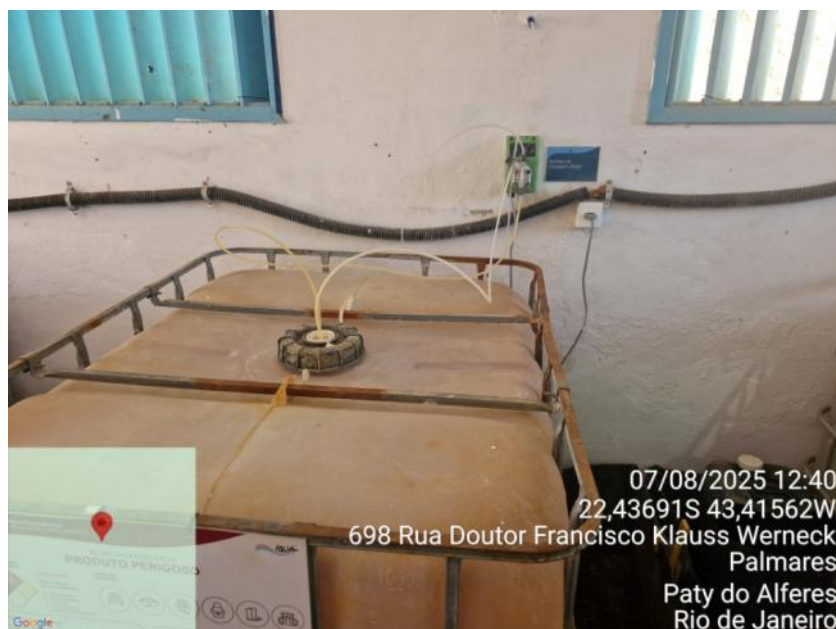
Foto 32 – Sistema de gotejamento

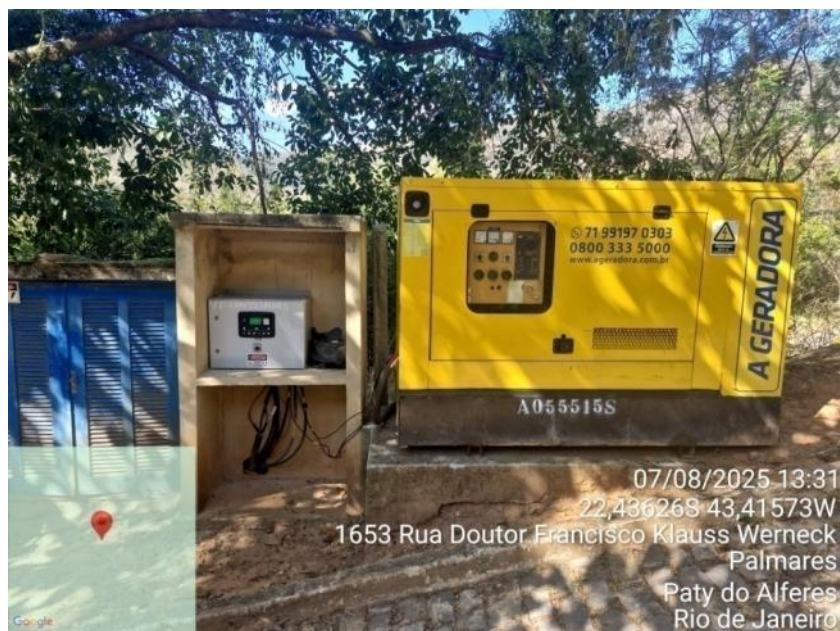
Além disso, a unidade conta com gerador de energia elétrica, sala para o operador, copa, banheiro, almoxarifado e uma horta para uso próprio (fotos 33 e 34).

Foto 33 – Gerador de energia elétrica

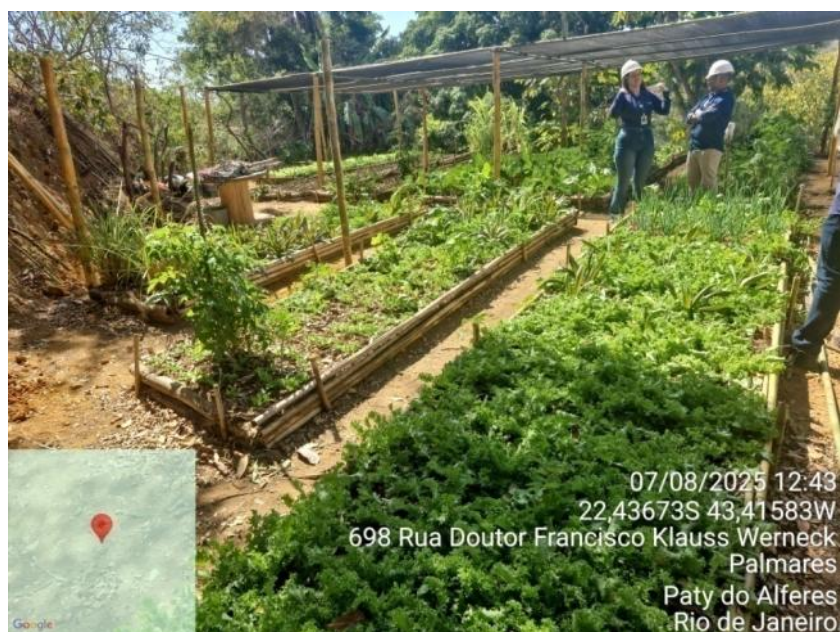
Foto 34 – Horta
