Agência Reguladora de Energia e Saneamento Básico do Estado do Rio de Janeiro

## RELATÓRIO DE FISCALIZAÇÃO - RF/AGENERSA/CASAN Nº 262/2025

| <b>UNIDADE/OBRA FISCALIZADA</b> | Estação Elevatória de Água Tratada (EEAT) Paty do Alferes | | |

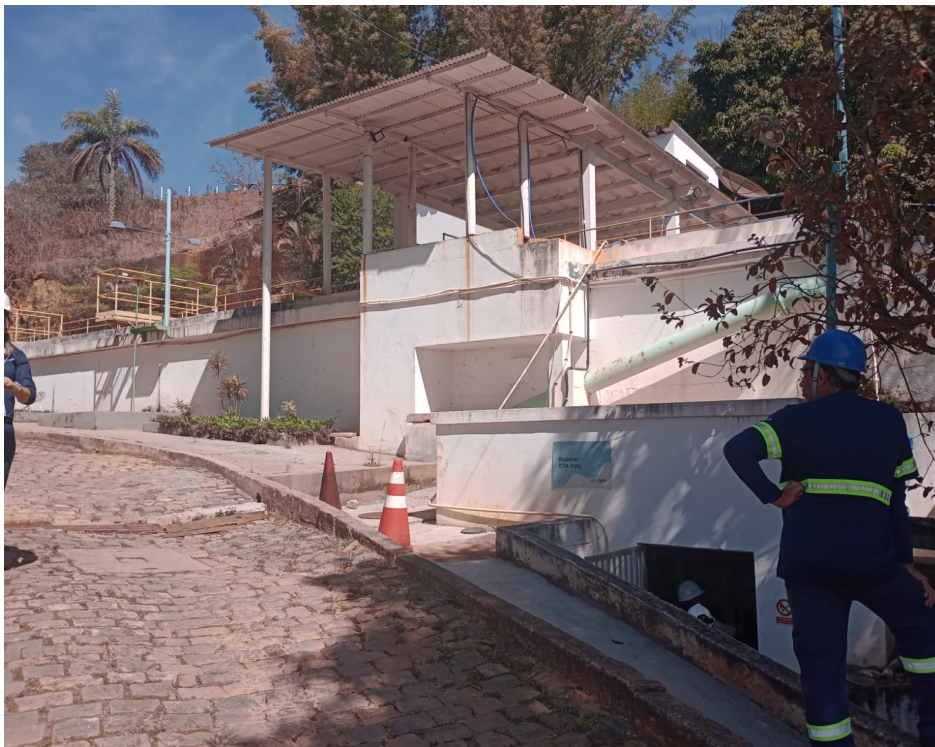
- a EEAT está situada em um abrigo de alvenaria externo, identificada, com acesso restrito, no interior da ETA Paty do Alferes (fotos 1e 2);

Foto 1 – Vista frontal da EEAT

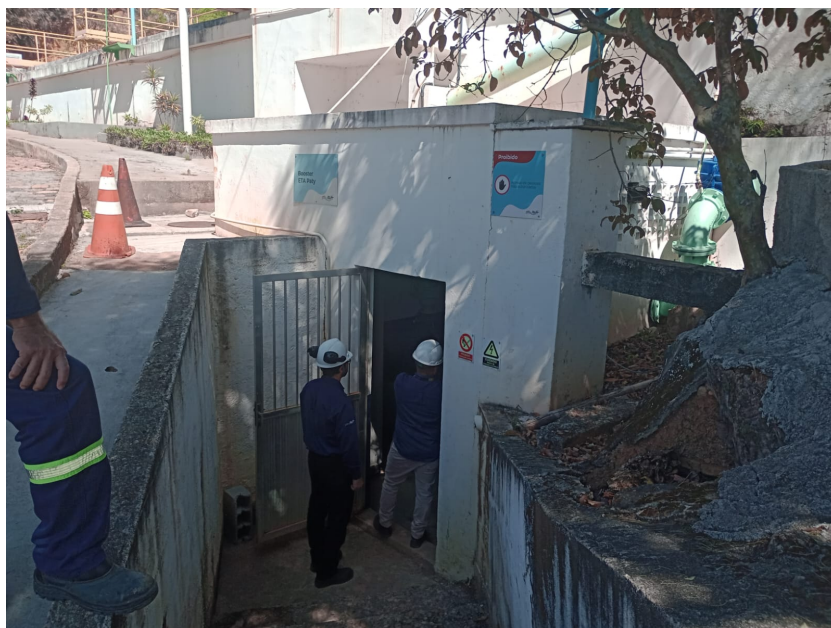
Foto 2 – Abrigo da EEAT

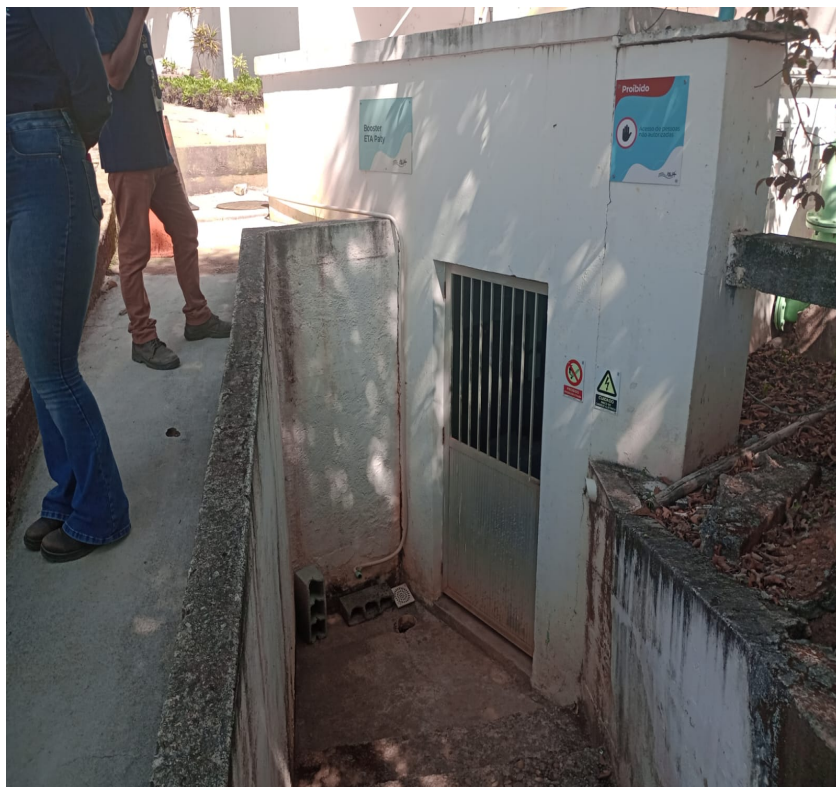
- na frente do abrigo estão colocadas sinalizações de advertência (foto 3);

Foto 3 – Identificação e sinalizações de advertência

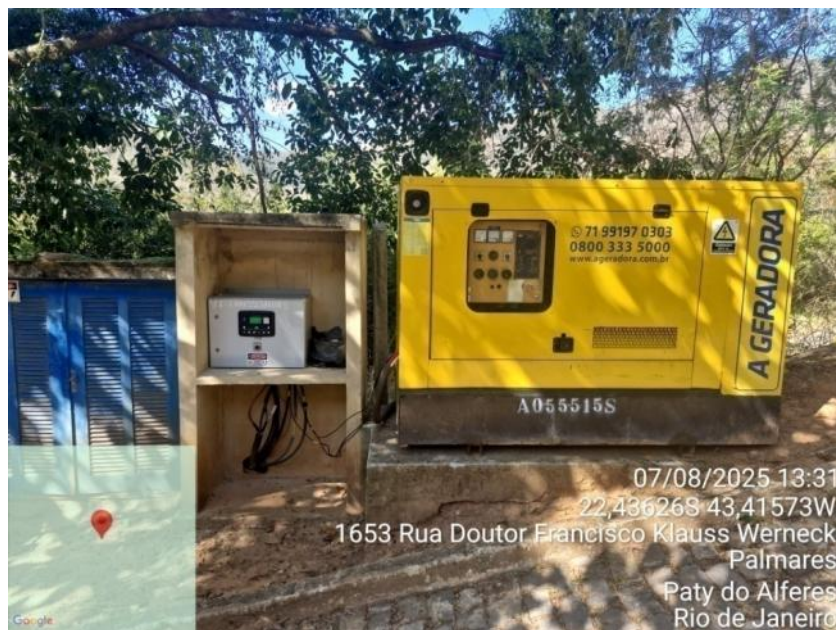
- o abrigo externo está em bom estado de conservação externa e internamente;
- a EEAT é provida de gerador, sendo o mesmo que atende a ETA (foto 4);

Foto 4 – Gerador e bacia de contenção

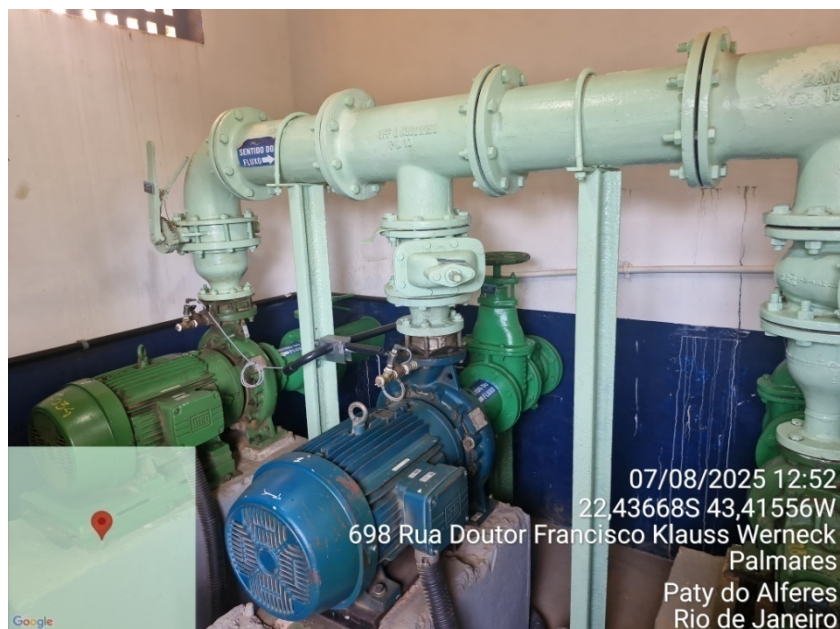
- o diâmetro das tubulação de sucção é de 150 mm (foto 5);
- o barrilete de recalque tem DN 200 mm, tendo duas derivações, em operação, DN 150 mm, que saem dos conjuntos motobomba (foto 5);

Foto 5 – Tubulações de sucção, recalque e barrilete

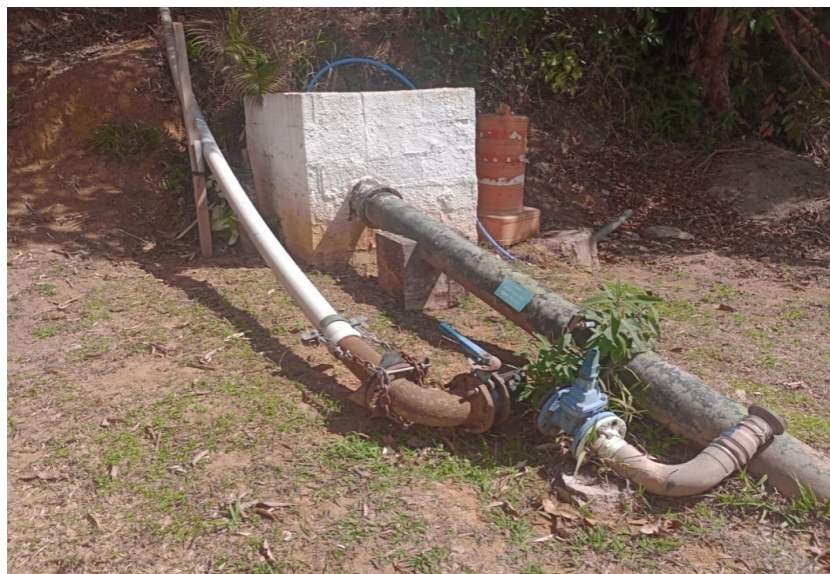
- a tubulação que sobe (recalque) para abastecer o reservatório Paty, também tem diâmetro de 200 mm (foto 6);

Foto 6 – Tubulação de recalque

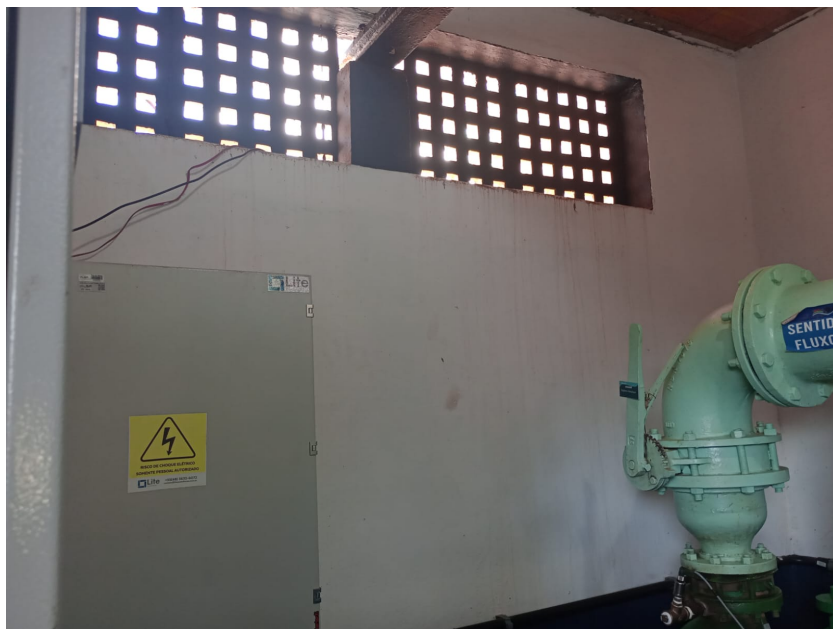
- há facilidade para a realização de trabalhos de manutenção;
- no momento da fiscalização a EEAT estava operando;
- o interior do abrigo tem boa ventilação, iluminação natural e artificial (fotos 7 e 8):

Foto 7 – Ventilação e iluminação natural

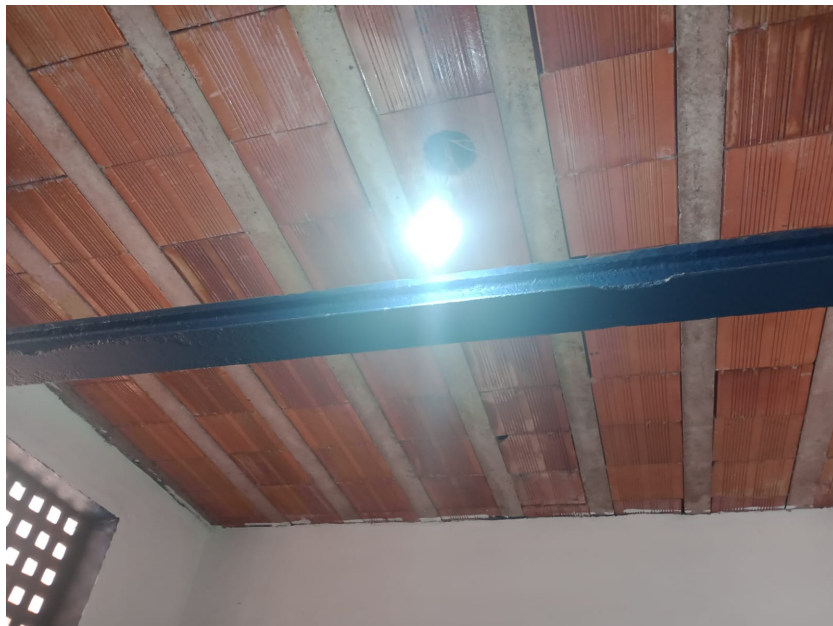
Foto 8 – Iluminação artificial

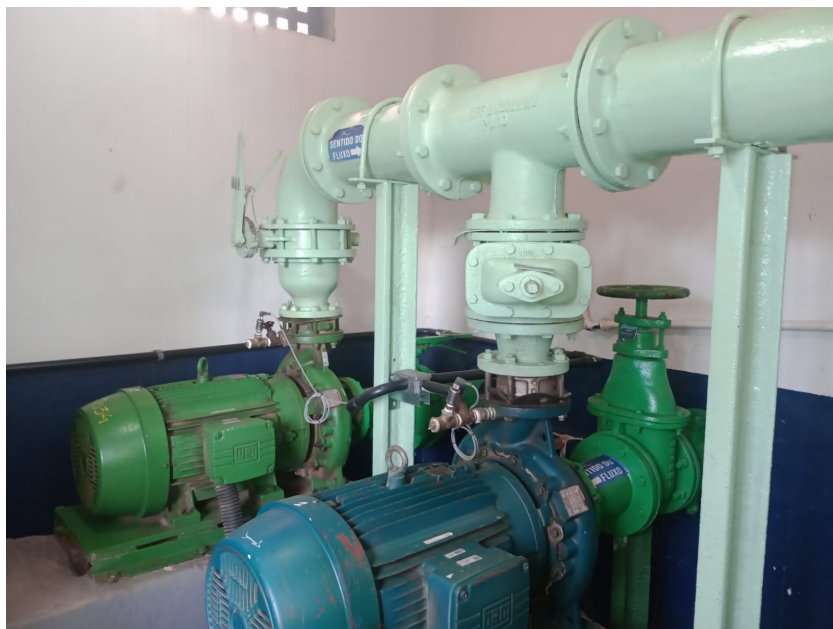
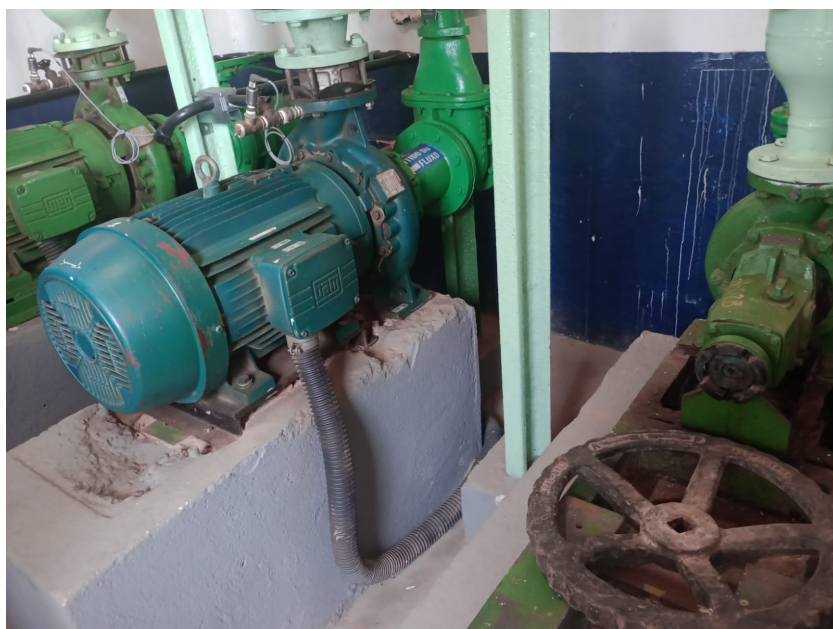
- a EEAT é composta de dois grupos de motobomba centrífugas (foto 9);
- tanto os conjuntos motobomba como suas partes elétricas estão em bom estado de conservação (fotos 9 e 10);
- não existem sinais de vazamento (fotos 9 e 10);

Foto 9 – Grupos motobombas e partes elétricas

Foto 10 – Grupos motobombas e partes elétricas

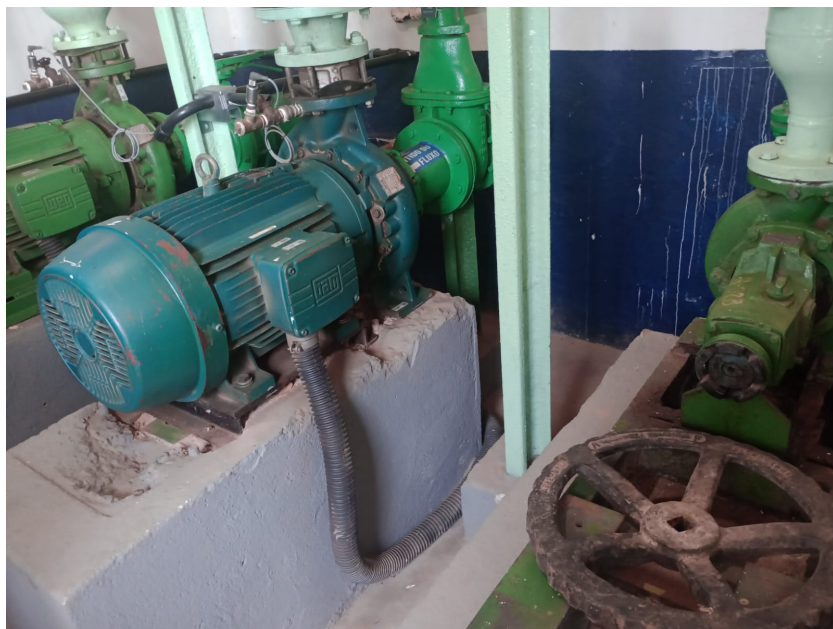
- a EEAT ainda tem a opção para instalação de um terceiro grupo de motobomba (foto 11);

Foto 11 – Apoio pronto para instalação de um terceiro grupo

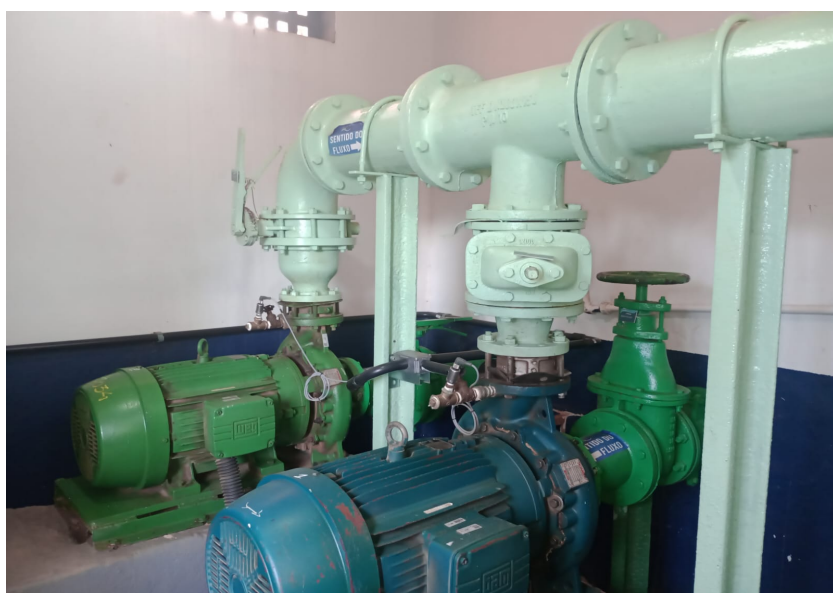
- a potência de cada conjunto motobomba é de 50 CV;
- estão instaladas válvulas de fechamento DN 150 mm nas tubulações de recalque e sucção (foto 12);
- estão instaladas válvulas de retenção nas duas tubulações de recalque (foto 12);

Foto 12 – Válvulas de fechamento e de retenção

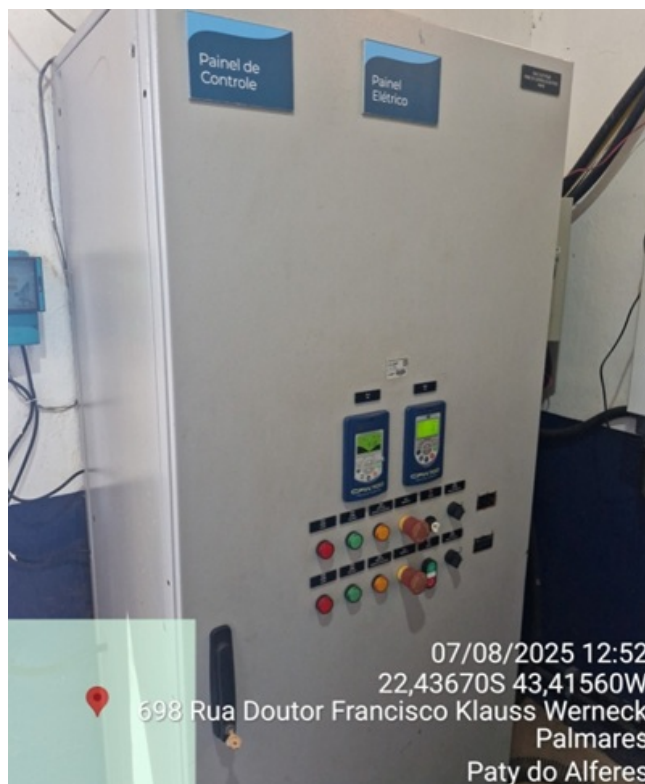
- não havia vazamentos no interior da EEAT;
- a EEAT funciona de forma automatizada (foto 13);
- o painel do conjunto motobomba está em bom estado de conservação (foto 13);

Foto 13 – Válvulas de fechamento e de retenção

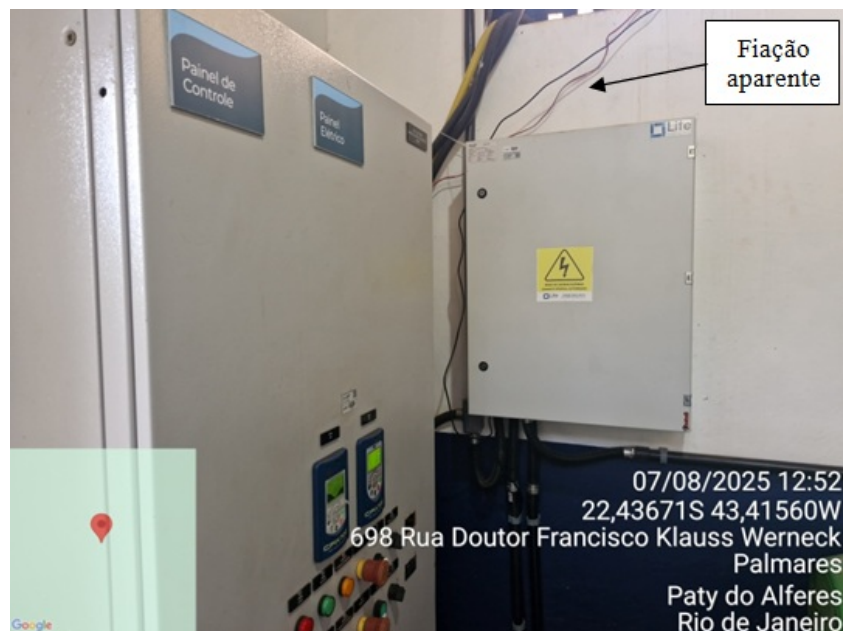
- elevatória provida de inversor de frequência;
- existe sinalização de advertência (foto 14);
- parte da fiação está aparente (foto 14).

Foto 14 – Sinalização de advertência e fiação aparente
